Asbestinventarisatetest

Hofeinde 55, 3550 Heusden-Zolder

Attestnummer : 20230602-000451.000

Niet-asbestveilig

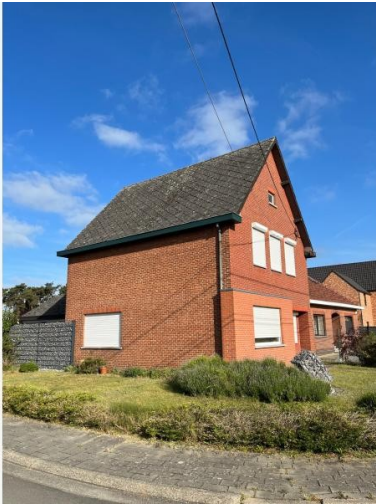
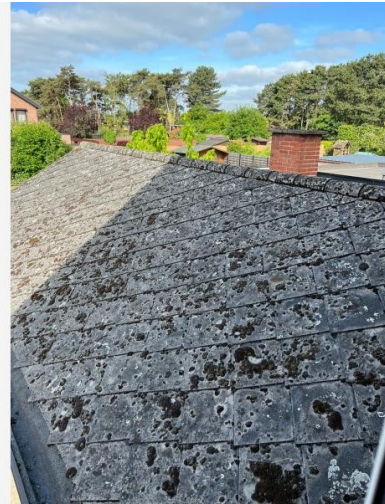
Eindbeoordeling materiaalarisico	Hoog materiaalarisico en/of hoge kans op vezelvrijgave
----------------------------------	--

Gebondenheid	Categorie 1: hechtgebonden in oorsprong
Asbestsoort (vezeltype)	Crocidoliet aanwezig
Asbestconcentratie	Laag (< 50%)
Afschermingsgraad van het gehele materiaal	Geheel of deels (ook) vrij aan de binnenlucht
Toestand van het materiaal	Matig beschadigd, matig verweerd

Beschrijving	Dak woning
Omgeving	Grenst aan binnen- en buitenlucht
Primaire drager	Schuin dak
Asbestmateriaal	Dak- en gevelbekleding - Lei, shingle
Bindmiddel van asbestmateriaal	Cement
Gebondenheid op basis van bindmiddel	Hecht
Hoeveelheid (oppervlakte - aantal)	• 125,00 m ² - 1 stuk
Totale oppervlakte	125,00 m ²
Eenvoudig bereikbaar	Ja
Bevestigingswijze	• Geschroefd • Genageld, geniet

Identificatiemethode	Vaststelling zonder monstername
Destructieve handeling voor identificatie	Nee
Opmerking	Het betreft zowel de leien, de zijshingles als de nokdelen die uit asbesthoudende cement zijn gemaakt

Dringend verwijderen

- Zorg voor een veilig beheer. Vermijd het beschadigen van het asbestmateriaal. Controleer de toestand jaarlijks op wijzigingen.
- Hemelwater dat afspoelt van asbestcement daken of gevels kan asbestdeeltjes bevatten. Gebruik het enkel voor gesloten circuits (bv. spoelen toiletten). Reinig na het vervangen van het dak of de gevel de dakgoten en regenwaterput of -ton om asbesthoudend sediment of slib te verwijderen

- Eenvoudige handelingen: mag via doe-het-zelf of door werknemer(s) met opleidingsattest eenvoudige handelingen
Mag zelf verwijderd worden, doch wordt geadviseerd om deze werken uit te laten voeren door een vakbekwaam uitvoerder

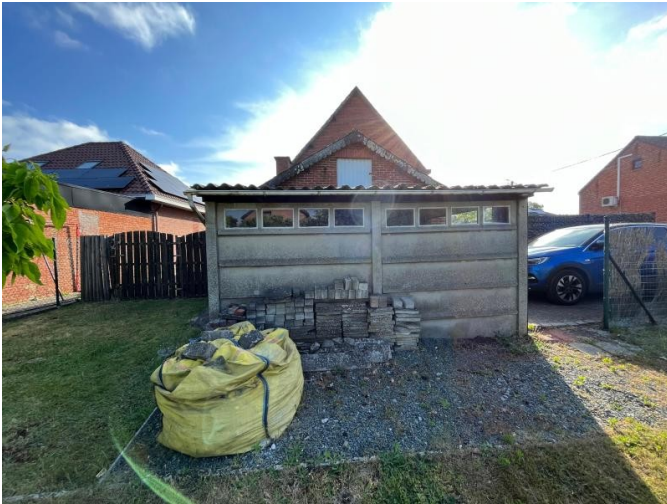
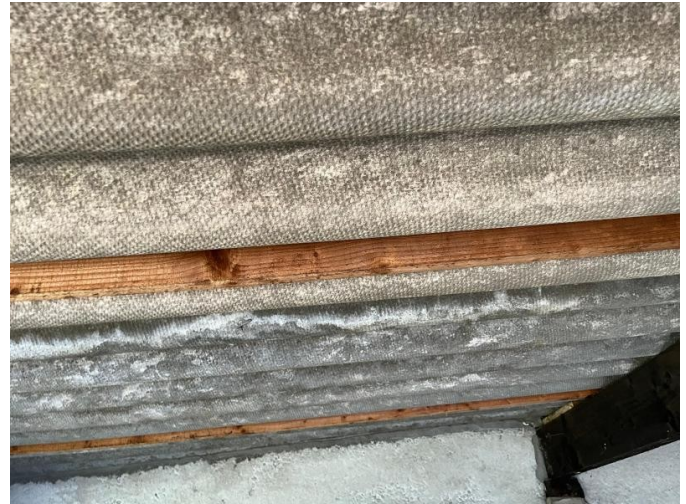
Eindbeoordeling materiaalrisico	Hoog materiaalrisico en/of hoge kans op vezelvrijgave
---------------------------------	---

Gebondenheid	Categorie 1: hechtgebonden in oorsprong
Asbestsoort (vezeltype)	Crocidoliet aanwezig
Asbestconcentratie	Laag (< 50%)
Afschermingsgraad van het gehele materiaal	Geheel of deels (ook) vrij aan de binnenlucht
Toestand van het materiaal	Matig beschadigd, matig verweerd

Beschrijving	Dak garage
Omgeving	Grenst aan binnen- en buitenlucht
Primaire drager	Schuin dak
Asbestmateriaal	Dak- en gevelbekleding - Golfplaat
Bindmiddel van asbestmateriaal	Cement
Gebondenheid op basis van bindmiddel	Hecht
Hoeveelheid (oppervlakte - aantal)	• 13,30 m ² - 1 stuk
Totale oppervlakte	13,30 m ²
Eenvoudig bereikbaar	Ja
Bevestigingswijze	• Geschroefd • Genageld, geniet

Dringend verwijderen

- Zorg voor een veilig beheer. Vermijd het beschadigen van het asbestmateriaal. Controleer de toestand jaarlijks op wijzigingen.
- Hemelwater dat afspoelt van asbestcement daken of gevels kan asbestdeeltjes bevatten. Gebruik het enkel voor gesloten circuits (bv. spoelen toiletten). Reinig na het vervangen van het dak of de gevel de dakgoten en regenwaterput of -ton om asbesthoudend sediment of slib te verwijderen

- Eenvoudige handelingen: mag via doe-het-zelf of door werknemer(s) met opleidingsattest eenvoudige handelingen
Mag zelf verwijderd worden. Gebruik steeds de correcte beschermingsmiddelen en verwijder steeds volgens de verwijderingsvoorschriften verwijderen. Bij twijfel contacteer een erkend asbestverwijderaar

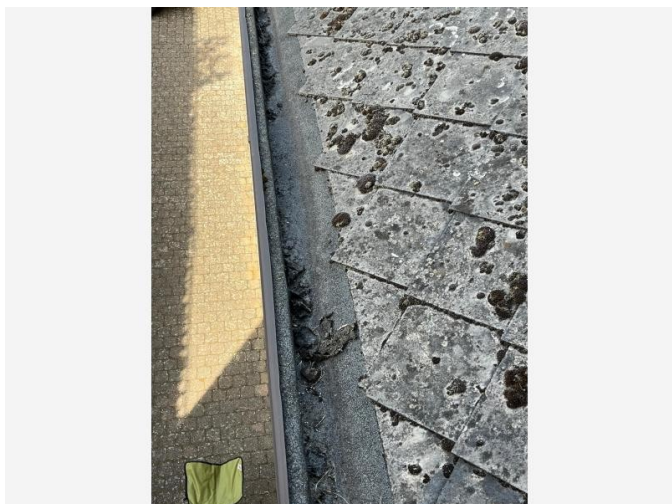
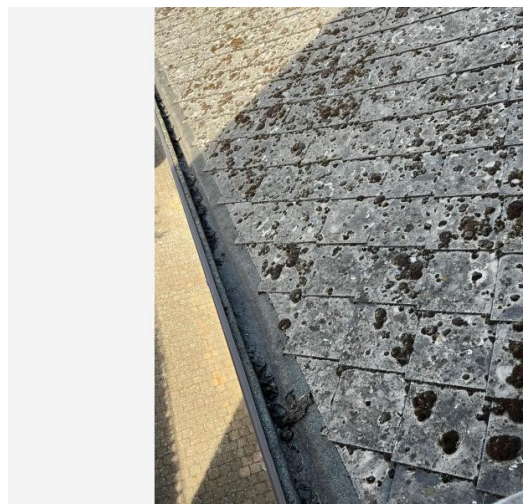
Beschrijving	Slib in dakgoot
Type afvalstof	Betreft resten (contaminatie) van verwerking of beschadiging
Type resten (contaminatie)	<ul style="list-style-type: none">• Stof, deeltjes < 4 mm, flinters, gruis (vermengd in materiaal)
Besmette materialen	<ul style="list-style-type: none">• Organisch materiaal (mos, mest, vegetatie, ...)• Sediment (dakgoot, afvoerbuys, regenwaterput, ...)
Bron van de resten	Mos en slib in dakgoot
Omgeving	Buiten
Primaire drager	Infrastructuur hemelwater (opvang en afvoer)
Gebondenheid resten	Niet hecht
Hoeveelheid (gewicht - aantal)	<ul style="list-style-type: none">• 2,00 kg - 1 stuk
Totaal gewicht	2,00 kg
Eenvoudig bereikbaar	Ja
Identificatiemethode	Vaststelling zonder monstername

Dringend verwijderen

- Verwijder het asbestafval.

- Eenvoudige handelingen: mag via doe-het-zelf of door werknemer(s) met opleidingsattest eenvoudige handelingen
Werk steeds met de correcte bescherming aan. Het slib bevat vrij asbestvezels afkomstig van de asbestleien die door de tijd hun binding met cement verliezen, steeds het slib goed bevochtigen bij verwijdering.

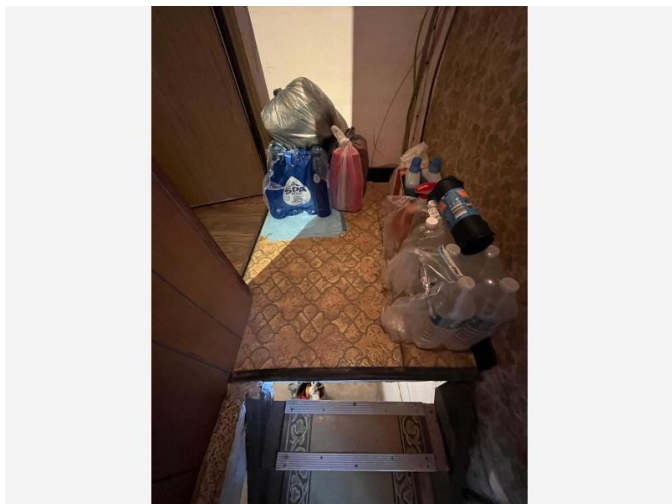
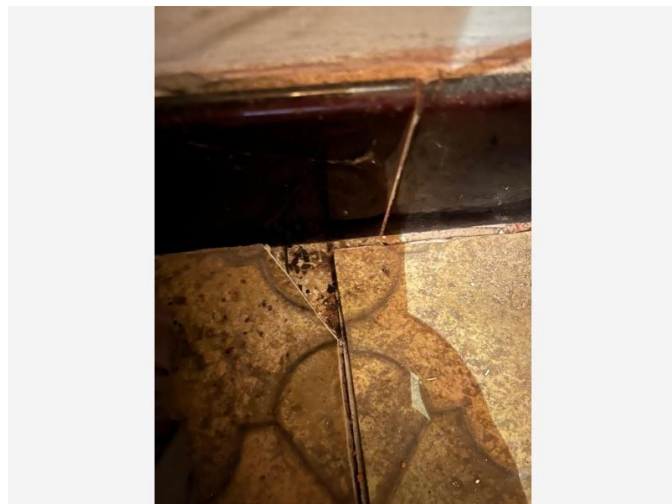
Eindbeoordeling materiaalarisico	Verhoogd materiaalarisico en/of verhoogde kans op vezelvrijgave
----------------------------------	---

Gebondenheid	Categorie 2: niet-hechtgebonden met matrix
Asbestsoort (vezeltype)	Alleen chrysotiel
Asbestconcentratie	Hoog ($\geq 50\%$)
Afschermingsgraad van het gehele materiaal	Geheel of deels (ook) vrij aan de binnenlucht
Toestand van het materiaal	Licht beschadigd, licht verweerd. Intact materiaal type Pical – asbestboard of categorie III 'gebondenheid'

#	Type	Referentie	Resultaat
4.1	Puntmonster	2023-117-A1	Chrysotiel

Beschrijving	Vloerzeil aan keldertrap
Omgeving	Binnen
Primaire drager	Vloer
Asbestmateriaal	Prefab - afwerking - Vloerzeil
Bindmiddel van asbestmateriaal	Karton - papier - viltachtig
Gebondenheid op basis van bindmiddel	Niet-hechtgebonden
Hoeveelheid (oppervlakte - aantal)	• 1,00 m ² - 1 stuk

Verwijderen

- Zorg voor een veilig beheer. Vermijd het beschadigen van het asbestmateriaal. Controleer de toestand jaarlijks op wijzigingen.

- Hermetische zone (erkend asbestverwijderaar)
De verlijmde linoleum aan de keldertrap mag enkel in een hermetische zone door een erkend asbestverwijderaar verwijderd worden. Dit oww het asbesthoudende karton als onderlaag van de linoleum, asbesthoudend karton is een niet-hechtgebonden asbesttoepassing

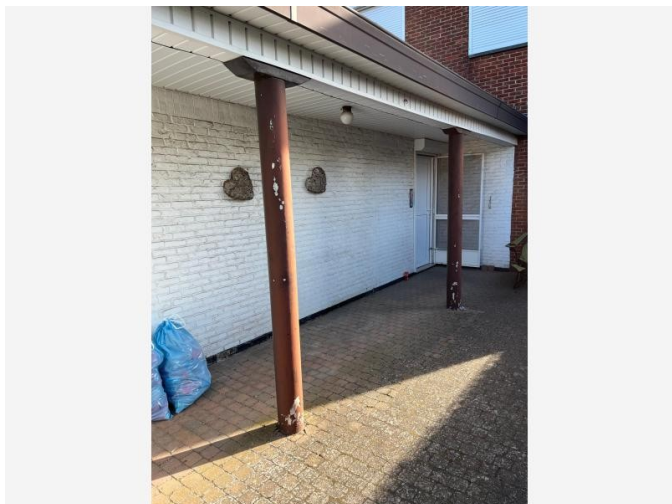
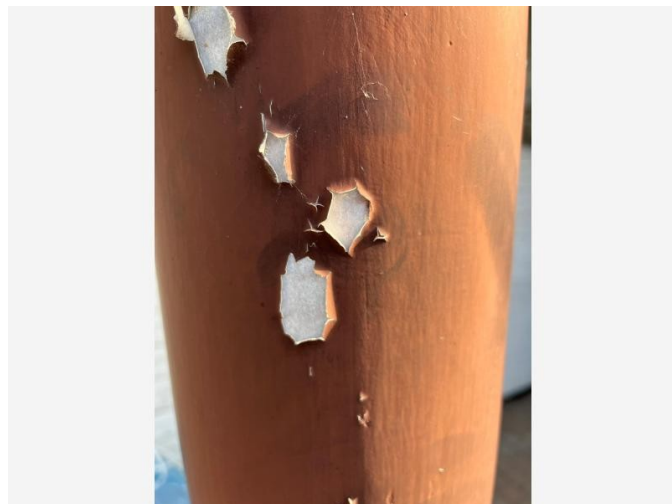
Eindbeoordeling materiaalisico	Laag materiaalisico en/of verlaagde kans op vezelvrijgave
--------------------------------	---

Gebondenheid	Categorie 1: hechtgebonden in oorsprong
Asbestsoort (vezeltype)	Crocidoliet aanwezig
Asbestconcentratie	Laag (< 50%)
Afschermingsgraad van het gehele materiaal	Geheel of deels vrij aan de buitenlucht
Toestand van het materiaal	Licht beschadigd, licht verweerd. Intact materiaal type Pical – asbestboard of categorie III 'gebondenheid'

Beschrijving	Steunpilaar afdak
Omgeving	Buiten
Primaire drager	Fundering-draagstructuur (horizontaal, verticaal)
Asbestmateriaal	Verloren bekisting - Buis, koker
Bindmiddel van asbestmateriaal	Cement
Gebondenheid op basis van bindmiddel	Hecht
Hoeveelheid (lengte - omtrek - dikte - aantal)	• 2,20 m - 35,00 cm - 1,00 cm - 2 stuks
Totaal volume	0,015 m ³
Eenvoudig bereikbaar	Ja
Bevestigingswijze	• Verlijmd, ingegoten, versmeerd

Zorgvuldig beheren

- Zorg voor een veilig beheer. Vermijd het beschadigen van het asbestmateriaal. Controleer de toestand jaarlijks op wijzigingen.

- Eenvoudige handelingen: enkel door erkend asbestverwijderaar
Toepassing mag verwijderd worden onder eenvoudige handelingen door een erkend asbestverwijderaar

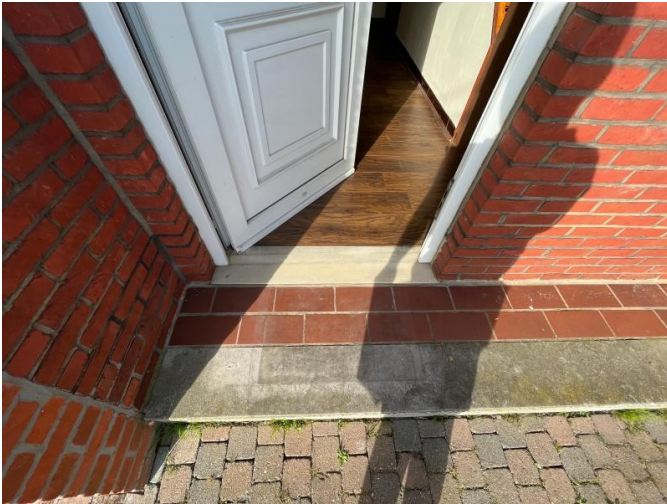
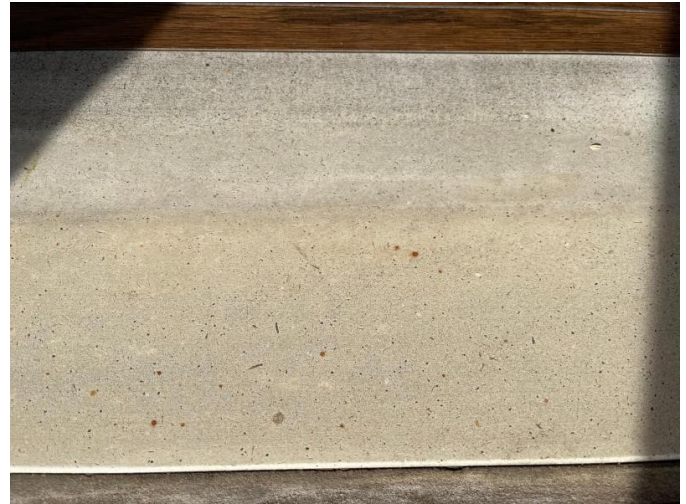
Eindbeoordeling materiaalisico	Laag materiaalisico en/of verlaagde kans op vezelvrijgave
--------------------------------	---

Gebondenheid	Categorie 1: hechtgebonden in oorsprong
Asbestsoort (vezeltype)	Alleen chrysotiel
Asbestconcentratie	Laag (< 50%)
Afschermingsgraad van het gehele materiaal	Geheel of deels (ook) vrij aan de binnenlucht
Toestand van het materiaal	Licht beschadigd, licht verweerd. Intact materiaal type Pical – asbestboard of categorie III 'gebondenheid'

Beschrijving	Deurdorpel inkom
Omgeving	Grenst aan binnen- en buitenlucht
Primaire drager	Vloer
Asbestmateriaal	Plaat, paneel, tablet - Type Massal
Bindmiddel van asbestmateriaal	Cement
Gebondenheid op basis van bindmiddel	Hecht
Hoeveelheid (oppervlakte - dikte - aantal)	• 0,30 m ² - 2,00 cm - 1 stuk
Totaal volume	0,006 m ³
Eenvoudig bereikbaar	Ja
Bevestigingswijze	• Verlijmd, ingegoten, versmeerd
Identificatiemethode	Vaststelling zonder monsternamen

Zorgvuldig beheren

- Zorg voor een veilig beheer. Vermijd het beschadigen van het asbestmateriaal. Controleer de toestand jaarlijks op wijzigingen.

- Eenvoudige handelingen: enkel door erkend asbestverwijderaar
Toepassing mag verwijderd worden onder eenvoudige handelingen door een erkend asbestverwijderaar. De erkende asbestverwijderaar zal bij de verwijdering bekijken welke verwijderingsmethode benodigd is

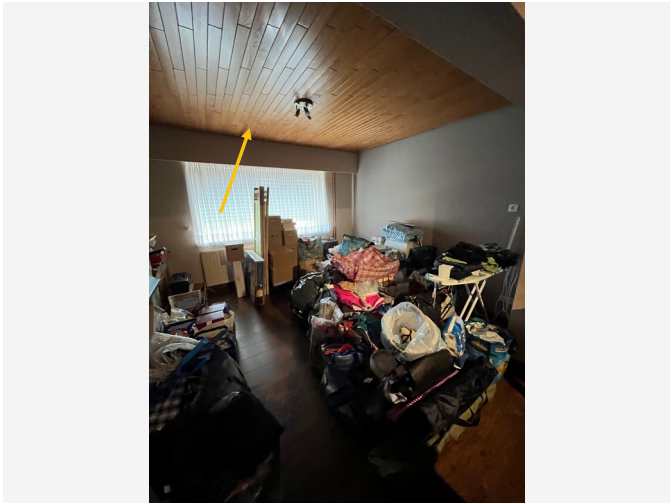
Tijdelijke beperking

Reden: Er is geen volledige risicobeoordeling mogelijk

Uitleg van de asbestdeskundige: De plafonds zijn overal afgewerkt met planchette of isomoplaten, er kon geen staalname uitgevoerd worden van het achterliggend pleisterwerk.

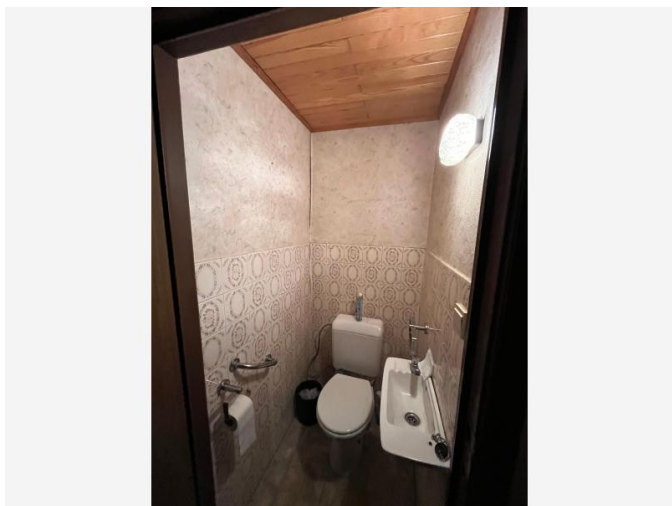
De tegels in het toilet zijn van de oude faience soort, in sommige gevallen werd er in de tegellijm asbest toegevoegd. Tijdens het plaatsbezoek was er geen mogelijkheid tot staalnamen van deze tegellijm (er kon geen staalname uitgevoerd worden zonder het beschadigen van de nog volledig intact zijnde tegels). Bij renovatiewerken wordt aangeraden om een asbestdeskundige een bijkomende staalname te laten uitvoeren van de tegellijm vooraleer de breekwerken te starten.

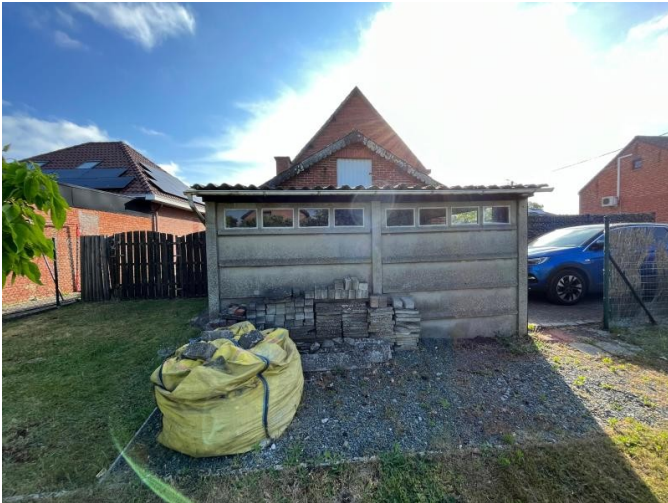
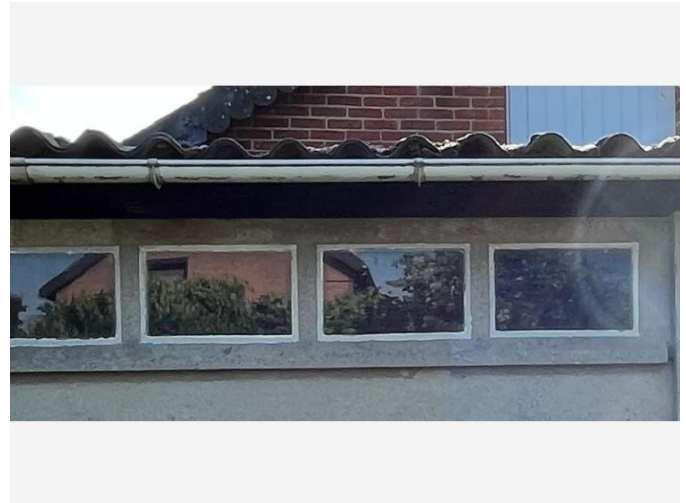
Fiche 9: Stopverf ramen

Geen asbest

#	Type	Referentie	Resultaat
9.1	Mengmonster	2023-117-A2	Geen asbest

Beschrijving	Stopverf ramen
Omgeving	Buiten
Primaire drager	Wandopening verticaal (raam, deur, ...)
Bindmiddel van materiaal	Kitten, mastiek, pasta

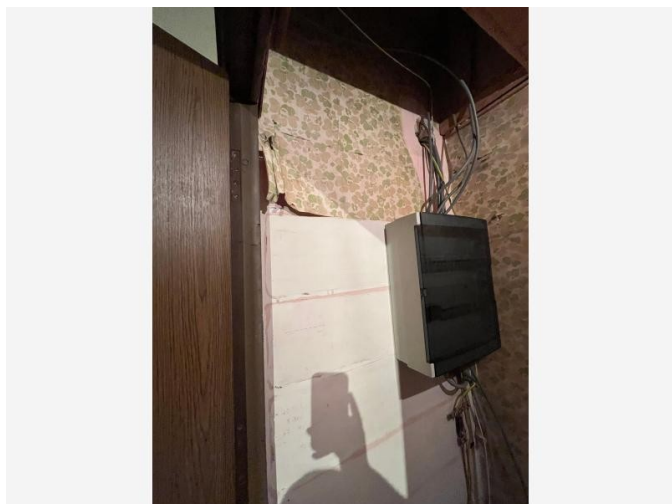
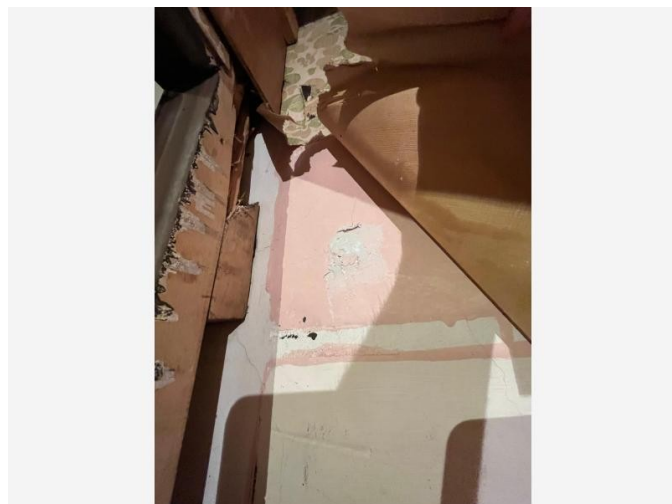
Geen asbest

#	Type	Referentie	Resultaat
10.1	Mengmonster	2023-117-A3	Geen asbest

Beschrijving	Pleisterwerk muren
Omgeving	Binnen
Primaire drager	Binnenwand
