# Asbestinventarisatattest

Kaphaanlei 219, 2640 Mortsel

Attestnummer : 20250428-000043.000

Uitgegeven op : 28.04.2025

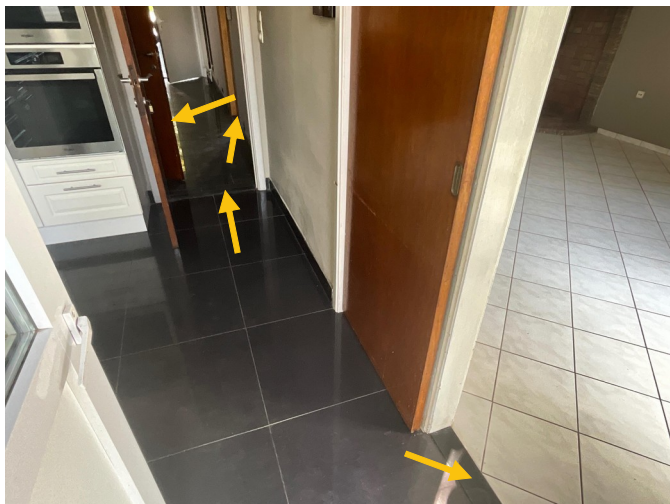
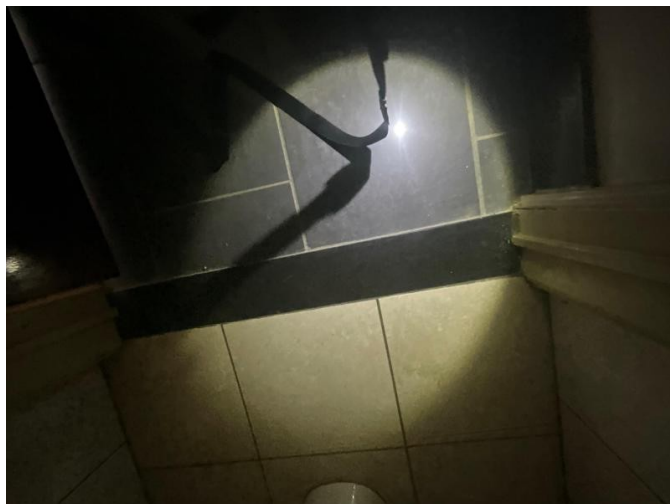
Het asbestmateriaal valt onder de mijlpaal van 2040.

Eindbeoordeling materiaalrisico	Laag materiaalrisico en/of verlaagde kans op vezelvrijgave
---------------------------------	--

Gebondenheid	Categorie 1: hechtgebonden in oorsprong
Asbestsoort (vezeltype)	Alleen chrysotiel
Asbestconcentratie	Laag (< 50%)
Afschermingsgraad van het gehele materiaal	Geheel of deels (ook) vrij aan de binnenlucht
Toestand van het materiaal	Licht beschadigd, licht verweerd. Intact calciumsilicaatmateriaal of categorie III 'gebondenheid'

Beschrijving	Deurdorpel binnen (massal)
Omgeving	Binnen
Primaire drager	Wandopening verticaal (raam, deur, ...)
Asbestmateriaal	Plaat, paneel, tablet - Type Massal
Bindmiddel van asbestmateriaal	Cement
Gebondenheid op basis van bindmiddel	Hecht
Hoeveelheid (oppervlakte - dikte - aantal)	• 0,30 m <sup>2</sup> - 1,00 cm - 4 stuks
Totaal volume	0,012 m <sup>3</sup>
Eenvoudig bereikbaar	Ja
Bevestigingswijze	• Verlijmd, ingegoten, versmeerd
Identificatiemethode	Vaststelling zonder monsternamen
Destructieve handeling voor identificatie	Nee
Opmerking	Visueel verdacht beschouwd. De vermelde oppervlaktes, diktes, gewichten en volumes betreffen een beredeneerde schatting. Er worden geen rechten verleend aan deze oppervlaktes/diktes/volumes.

- Zorg voor een veilig beheer. Vermijd het beschadigen van het asbestmateriaal. Controleer de toestand jaarlijks op wijzigingen.
- Voer bijkomende staalname(s) uit.

- Eenvoudige handelingen: mag via doe-het-zelf of door werknemer(s) met opleidingsattest eenvoudige handelingen  
EH via doe-het zelf : De dorpels of tabletten kunnen voorzichtig losgebeiteld worden, zonder de toepassing zelf te breken , extra bevochtigen om stof te voorkomen  
Standaard dragen van de nodige wegwerp beschermingsmiddelen FFP 3 masker , handschoenen en tyvec CAT III type 5-6  
Verpakken in plastic folie en afvoeren naar het containerpark als hechtgebonden asbestafval.  
Zie ook link Zie <https://ovam.vlaanderen.be/wie-mag-wat-verwijderen>  
<https://ovam.vlaanderen.be/voorzorgsmaatregelen-bij-asbestverwijdering>

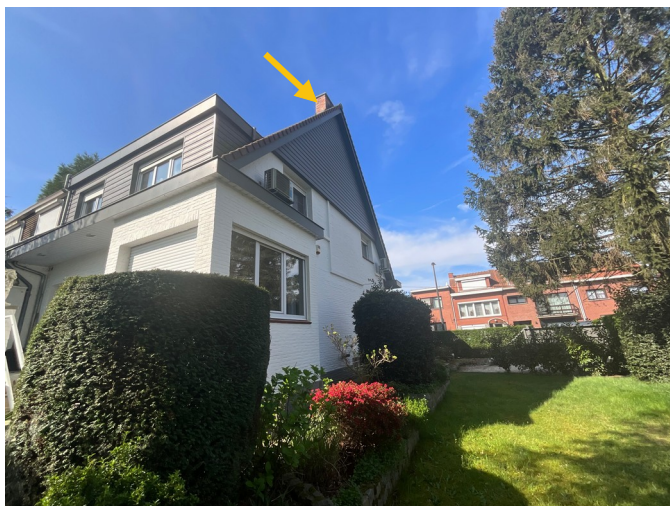
**Reden:** Het te onderzoeken materiaal situeert zich hoger dan 3,50 m te rekenen vanaf een veilige ondergrond

**Uitleg van de asbestdeskundige:** Met een hoogtewerker kan een inspectie in de schouw plaatsvinden.

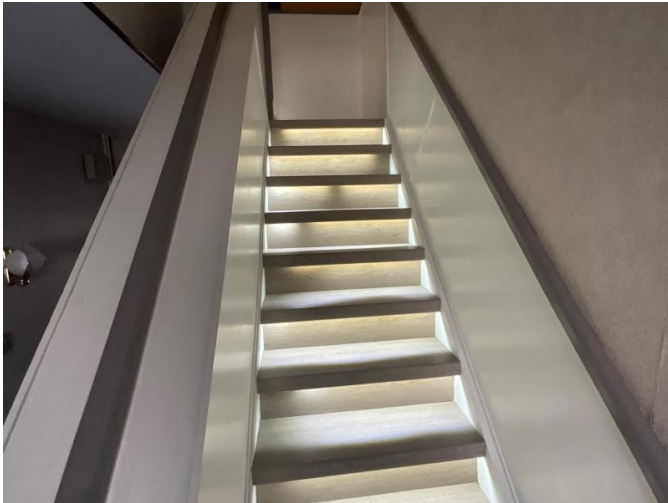
Het betreft houten panelen aan de zijkanten van de trap.

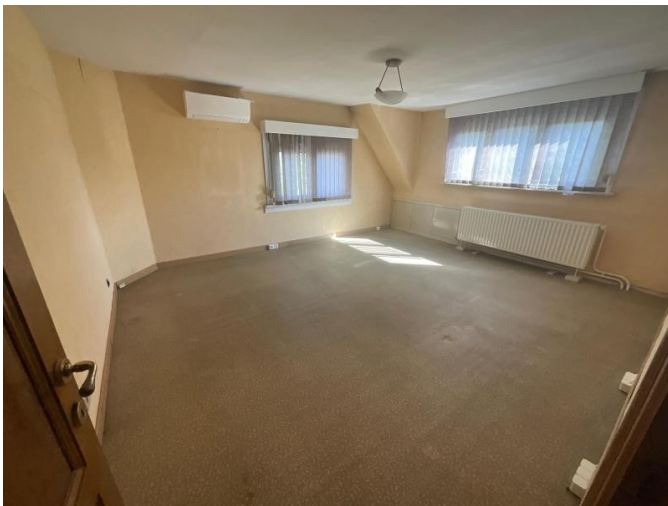
Volgens expertise kunnen we deze vinyl als niet asbest verdacht beschouwen (soepel en flexibel van structuur.) (onderkant met jute/koord)

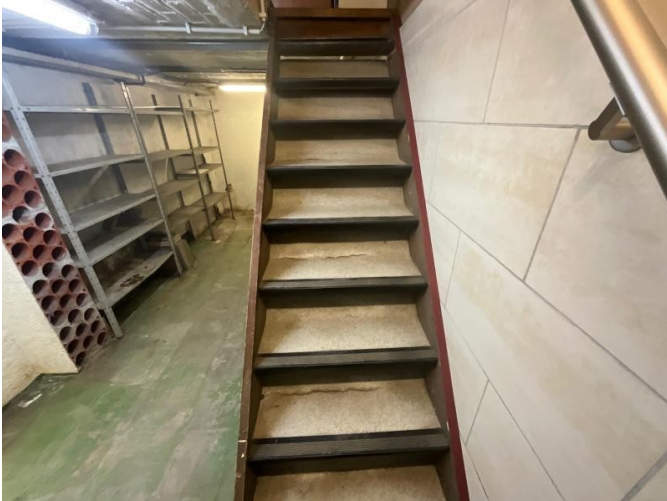
## Fiche 5: Vinylvloer trap kelder niet verdacht

Volgens expertise kunnen we deze vinyl als niet asbest verdacht beschouwen (onderkant met jute/koord)

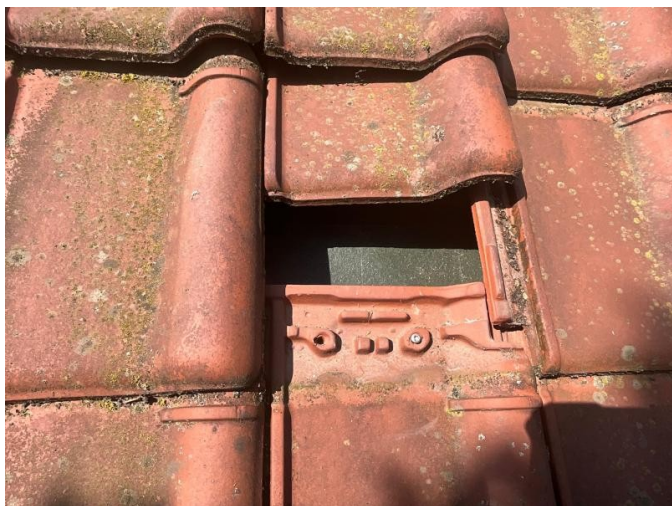
Er werd langs binnen en langs buiten gecontroleerd, geen verdacht materiaal tegengekomen. Mogelijks verdacht materiaal tussen deze zichtbare materialen. Laat dit alsnog controleren.

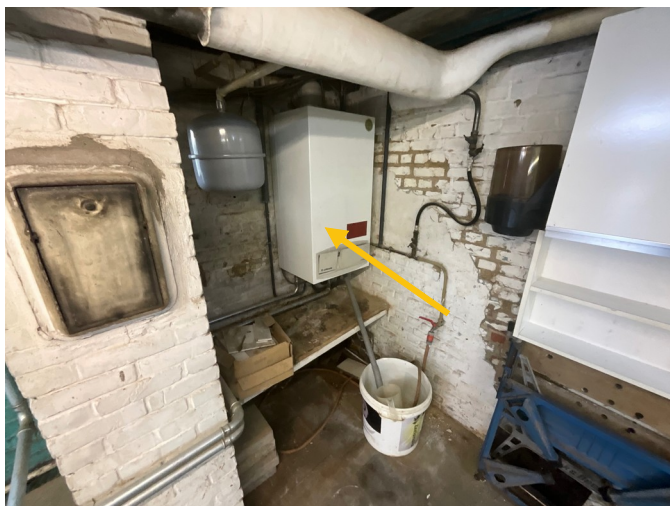
De cv ketel is niet asbestverdacht.

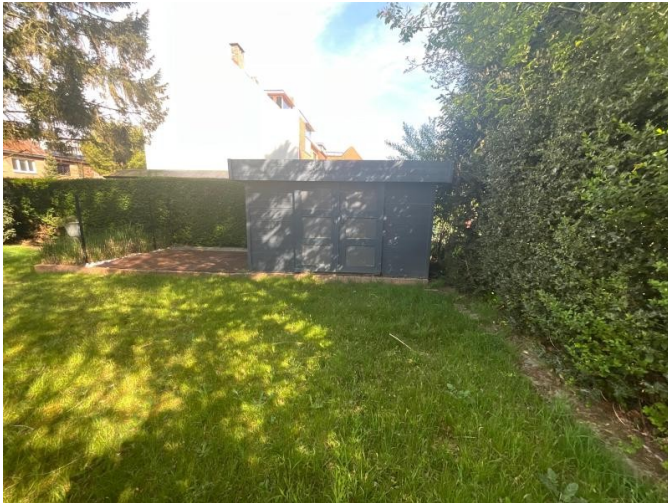
Er werden geen asbestverdachte materialen aangetroffen.

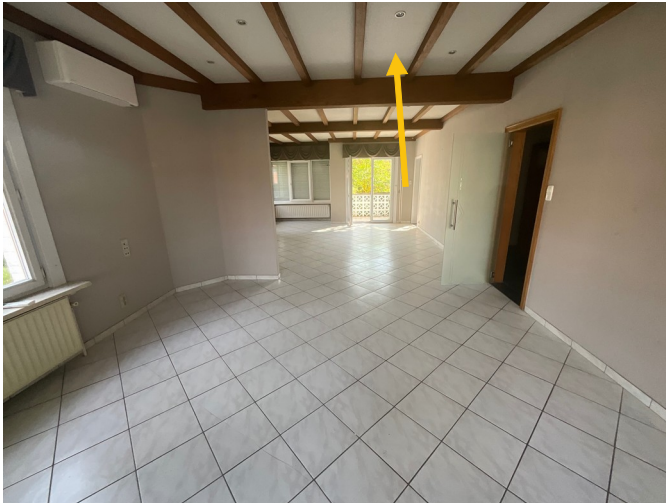
Alle plafonds zijn plafonds afgewerkt in plaatmateriaal. Het is niet duidelijk of er pleisterwerk of verdacht materiaal aanwezig is achter deze valse plafonds, het is aangewezen om bijkomend onderzoek uit te voeren bij werken.

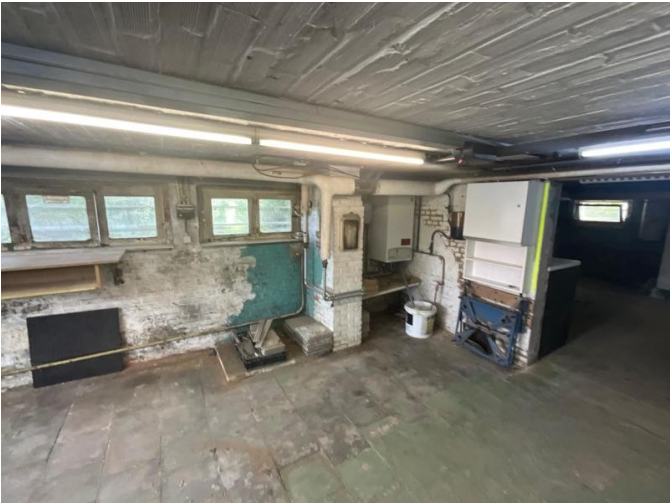
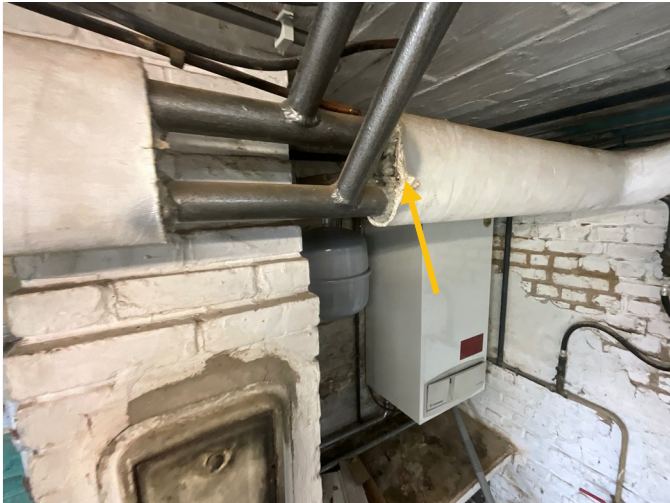
Geen asbest

#	Type	Referentie	Resultaat
10.1	Mengmonster	Leidingisolatie bochten	Geen asbest
10.2	Mengmonster	Leidingisolatie recht A	Geen asbest
10.3	Mengmonster	Leidingisolatie recht B	Geen asbest

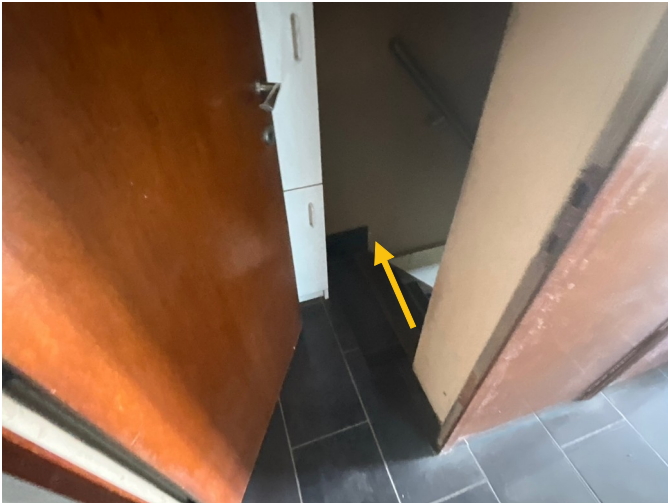
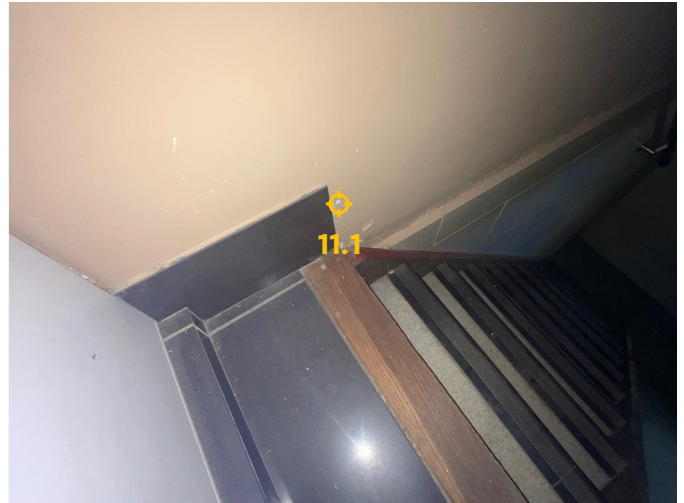
## Fiche 11: Muurpleister

Geen asbest

#	Type	Referentie	Resultaat
11.1	Mengmonster	Muurpleister	Geen asbest

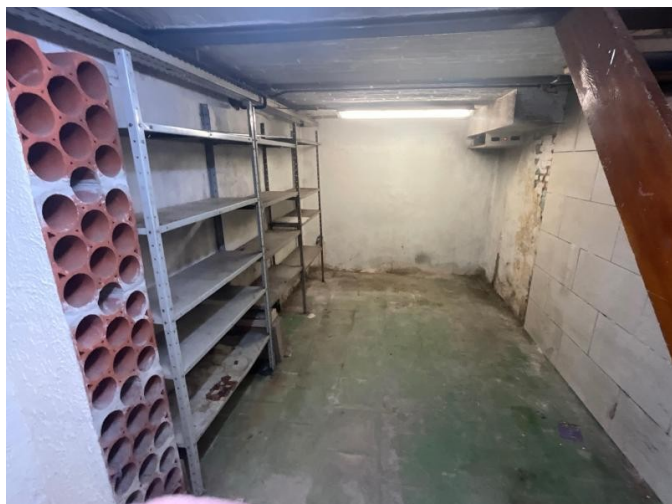
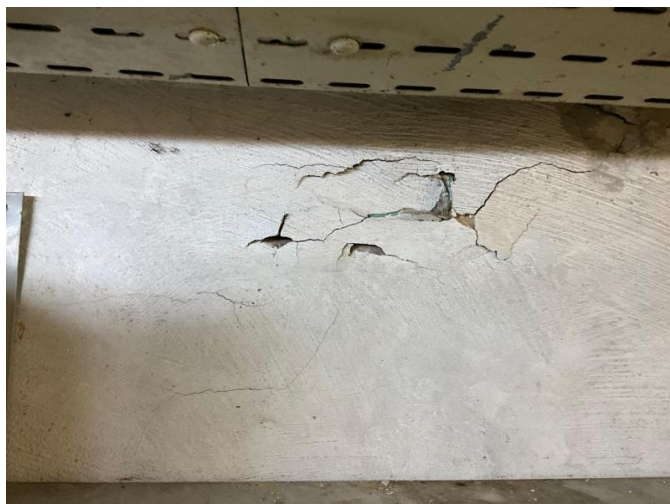
## Fiche 12: Cementering kelder

Geen asbest

#	Type	Referentie	Resultaat
12.1	Mengmonster	Cementering	Geen asbest
