# Asbestinventarisatetest

Brugstraat 28/1, 9500 Geraardsbergen

Attestnummer : 20250630-000225.000

Uitgegeven op : 30.06.2025

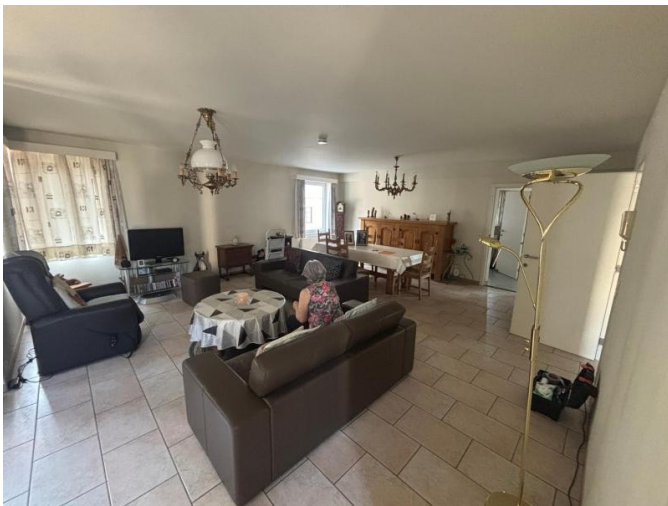
Vrije foto

De tussenwanden zijn uitgevoerd in lichte constructiewanden (gipskartonplaten). Deze zijn asbestverdacht.

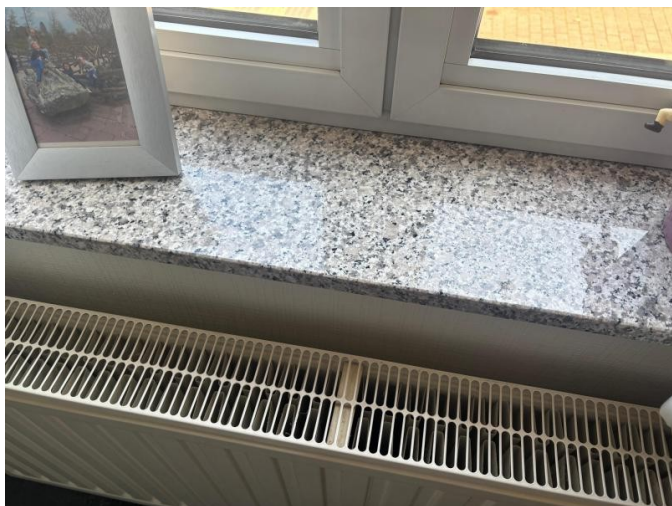
Vrije foto

Er werden geen verdachte mastieken aangetroffen tussen de ramen en de gevels

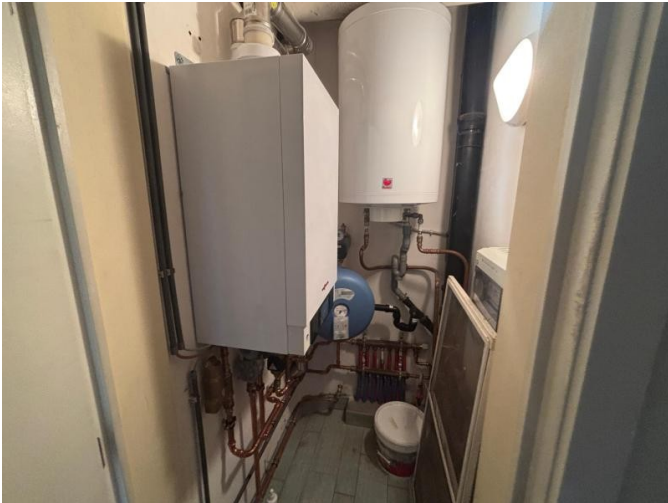
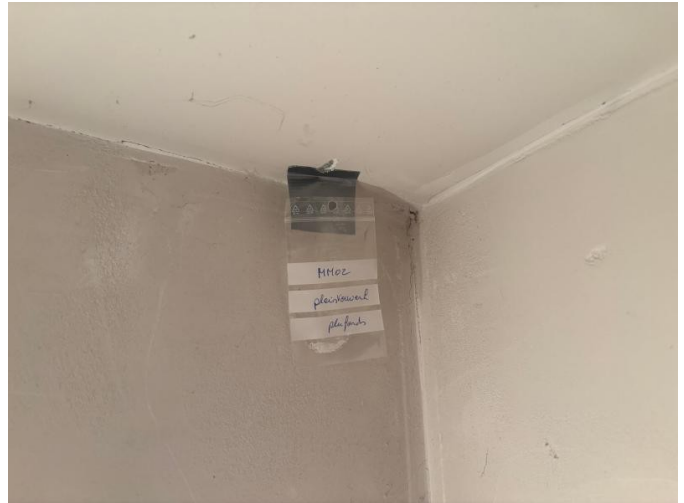
## Fiche 8: Pleisterwerk plafonds

Geen asbest

#	Type	Referentie	Resultaat
8.1	Mengmonster	MM02	Geen asbest

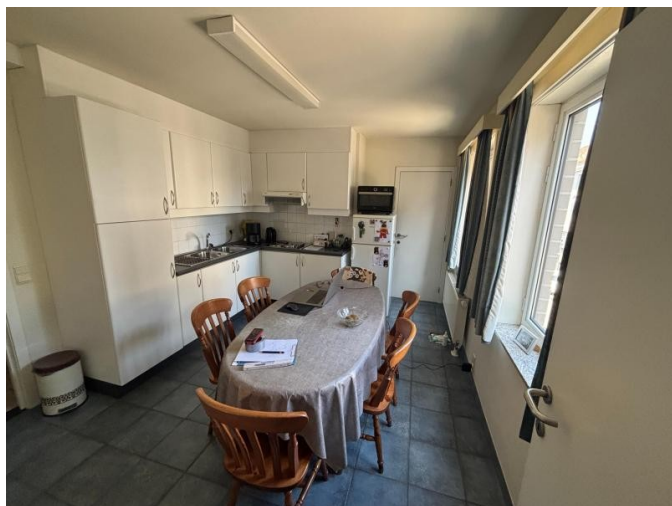
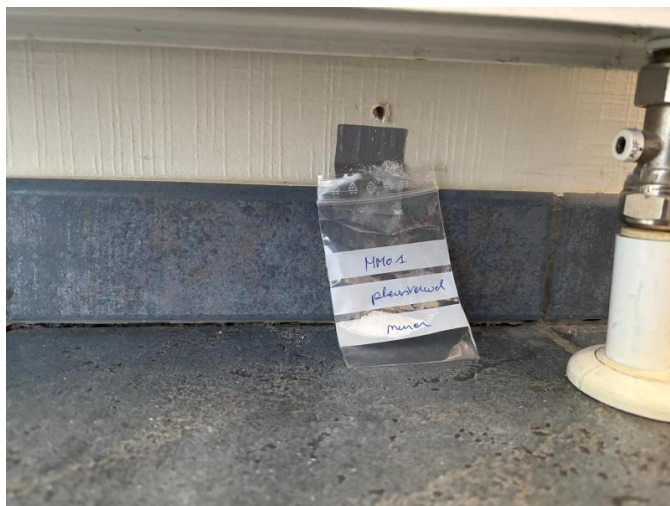
## Fiche 9: Pleisterwerk muren

Geen asbest

#	Type	Referentie	Resultaat
9.1	Mengmonster	MM01	Geen asbest
