# Asbestinventarisatetest

Gebroeders Blommestraat 49/201, 2140 Antwerpen

Attestnummer : 20241118-000436.000

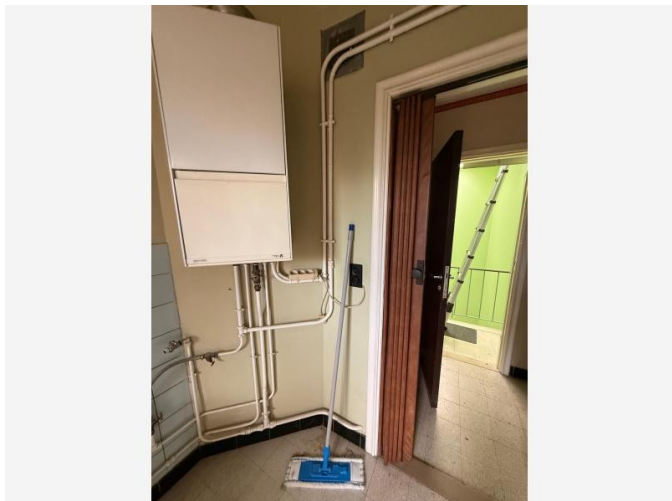
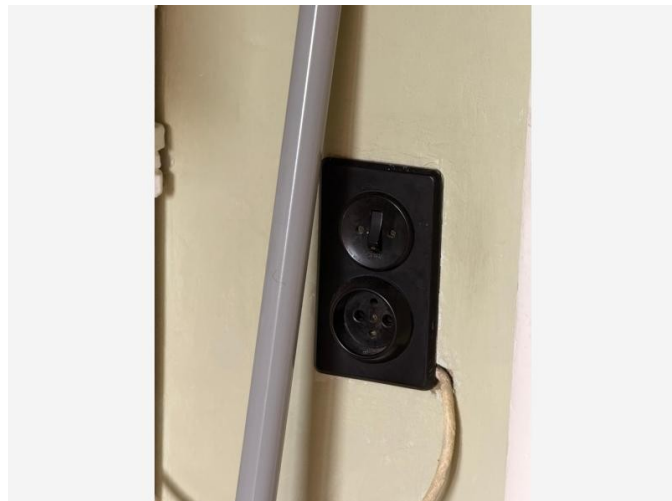
# Fiche 1: bakeliet stopcontacten, lichtarmaturen en/of schakelaars

Asbestmateriaal

Het asbestmateriaal valt onder de mijlpaal van 2040.

wees voorzichtig bij het gebruik van deze armaturen, let er op dat deze niet worden beschadigd en bij werken niet worden hergebruikt

Eindbeoordeling materiaalrisico	Laag materiaalrisico en/of verlaagde kans op vezelvrijgave
Opmerking	er is voor crocidoliet gekozen omdat er geen staal werd genomen. maar veelal is het toch chrysotiel dat wordt aangetroffen in bakeliet voor zover er al asbest aanwezig is in dit bakeliet

- Zorg voor een veilig beheer. Vermijd het beschadigen van het asbestmateriaal. Controleer de toestand jaarlijks op wijzigingen.
- Voer bijkomende staalname(s) uit.

- Eenvoudige handelingen: mag via doe-het-zelf of door werknemer(s) met opleidingsattest eenvoudige handelingen  
Bij het verwijderen van oude bakeliet, is het belangrijk om strikt veiligheidsmaatregelen te volgen. Bakeliet zelf kan asbest bevatten. Hier zijn enkele stappen en voorzorgsmaatregelen die je moet nemen, in overeenstemming met de Codex over het welzijn op het werk

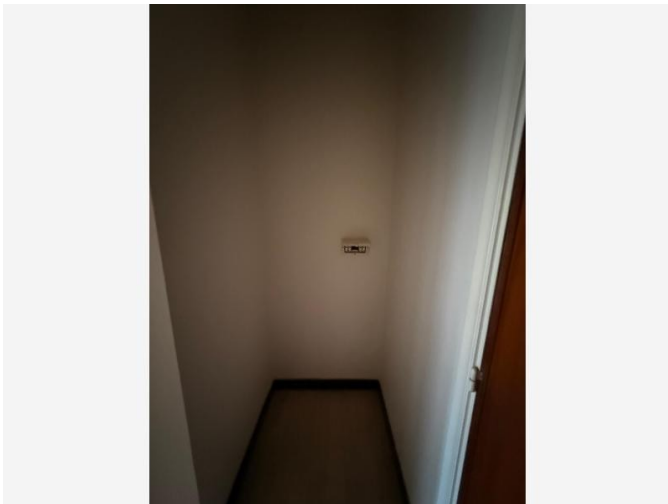
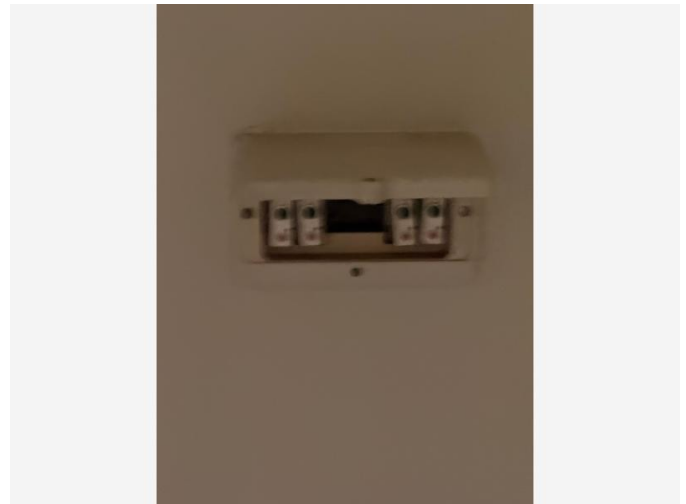
opgelet bakeliet tellerkasten of aftakdozen zijn niet altijd eigendom van de eigaar. in sommige gevallen is dit eigendom van de nutsmaatschappij en dan is het ook verboden hier aan te werken .

Eindbeoordeling materiaalarisico	Laag materiaalarisico en/of verlaagde kans op vezelvrijgave
Opmerking	een omkasting kan er voor zorgen dat de blootstellingsgraad wijzigt in het voordeel van de eigenaar.

Beschrijving	bakeliet tellerkast en/of plonskasten
Omgeving	Binnen
Primaire drager	Communicatie en elektrische infrastructuur en uitrusting
Asbestmateriaal	Plaat, paneel, tablet - Type Bakeliet
Bindmiddel van asbestmateriaal	Kunststof of -hars
Gebondenheid op basis van bindmiddel	Hecht
Hoeveelheid (oppervlakte - dikte - aantal)	• 1,00 m <sup>2</sup> - 1,00 cm - 1 stuk
Totaal volume	0,01 m <sup>3</sup>
Eenvoudig bereikbaar	Ja
Bevestigingswijze	• Geschroefd
Identificatiemethode	Vaststelling zonder monstername
Destructieve handeling voor identificatie	Nee
Opmerking	deze oppervlakte is niet gemeten maar eerder symblisch voor alle aanwezige kasten.  opgelet kasten kunnen prive-eigendom zijn maar ook soms behoren aan de nutsmaatschappij.

- Zorg voor een veilig beheer. Vermijd het beschadigen van het asbestmateriaal. Controleer de toestand jaarlijks op wijzigingen.
- Voer bijkomende staalname(s) uit.

- Eenvoudige handelingen: mag via doe-het-zelf of door werknemer(s) met opleidingsattest eenvoudige handelingen  
Bij het verwijderen van oude bakeliet, is het belangrijk om strikt veiligheidsmaatregelen te volgen. Bakeliet zelf kan asbest bevatten. Hier zijn enkele stappen en voorzorgsmaatregelen die je moet nemen, in overeenstemming met de Codex over het welzijn op het werk :

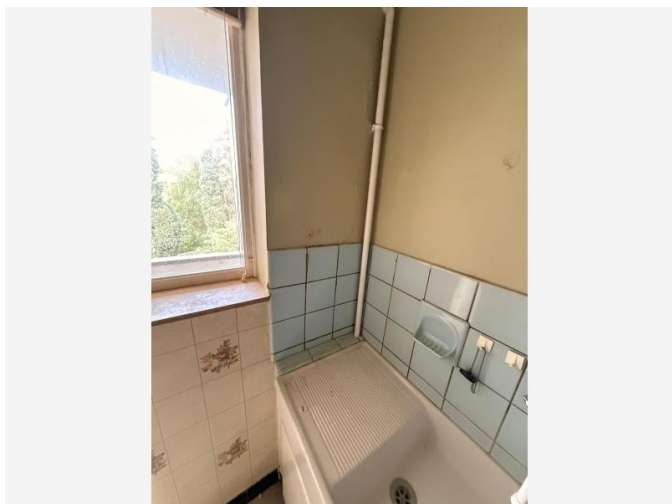
Vloer/muurtegels zijn in tact, deskundige kan geen uitspraak doen over de lijm (mogelijks asbesthoudend) onderliggend.

Wenst u uitsluitel? Dan is destructief onderzoek nodig.

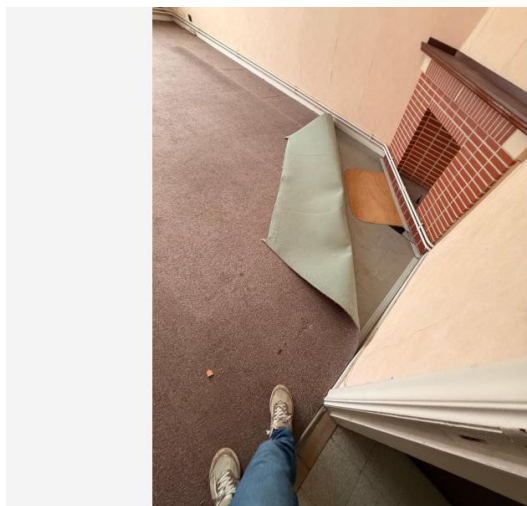
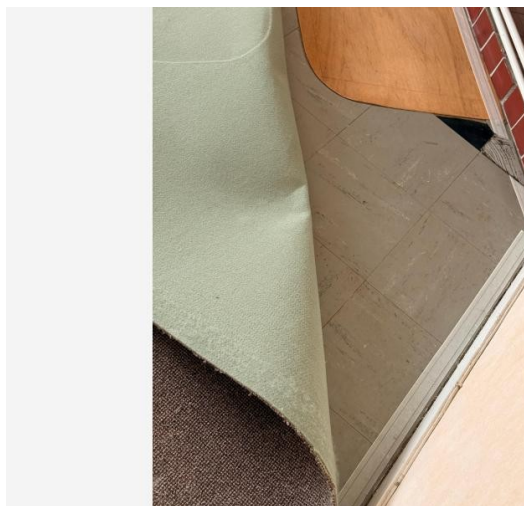
Geen asbest

#	Type	Referentie	Resultaat
7.1	Puntmonster	Vloer 2 tegel	Geen asbest

Beschrijving	Vinyltegels met asbestverdachte zwarte lijm
Omgeving	Binnen
Primaire drager	Vloer
Bindmiddel van materiaal	Kunststof of -hars
Gebondenheid op basis van bindmiddel	Hecht
Hoeveelheid (oppervlakte - dikte - aantal)	• 20,00 m <sup>2</sup> - 0,50 cm - 1 stuk
Totaal volume	0,10 m <sup>3</sup>
Identificatiemethode	Vaststelling met monstername
Destructieve handeling voor identificatie	Nee
Opmerking	<p>zowel tegels als zwarte lijm bevatten geen asbest volgens resultaten labo.</p> <p>Enkel ter hoogte van de schouw kon hier een analyse van gemaakt worden.</p>

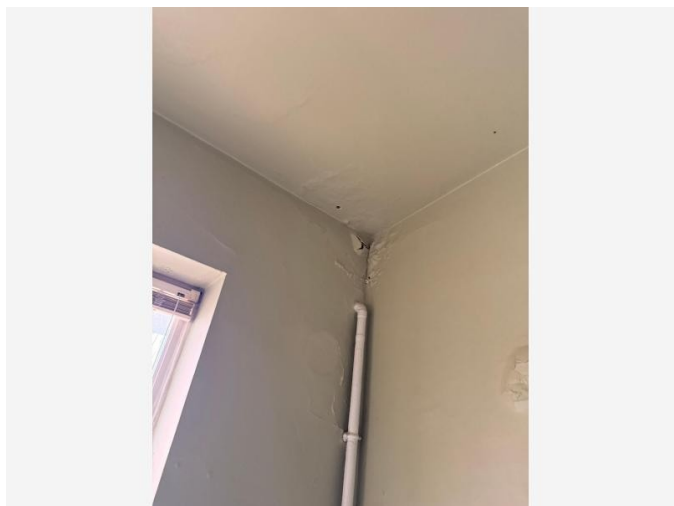
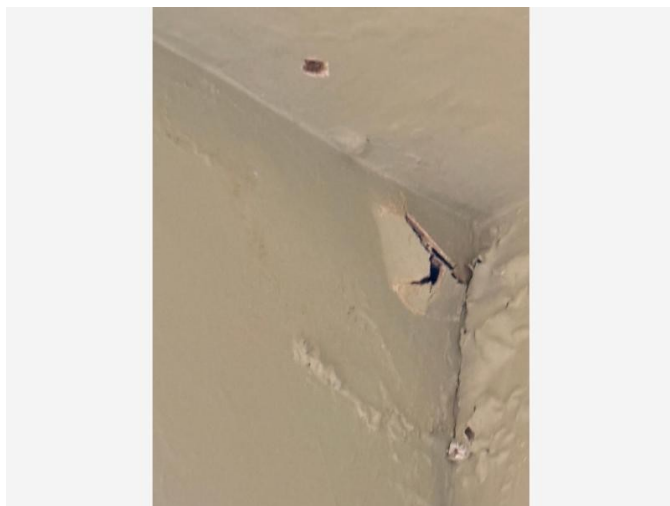
## Fiche 8: bepleistering op de plafonds

Geen asbest

#	Type	Referentie	Resultaat
8.1	Mengmonster	plafond 2	Geen asbest

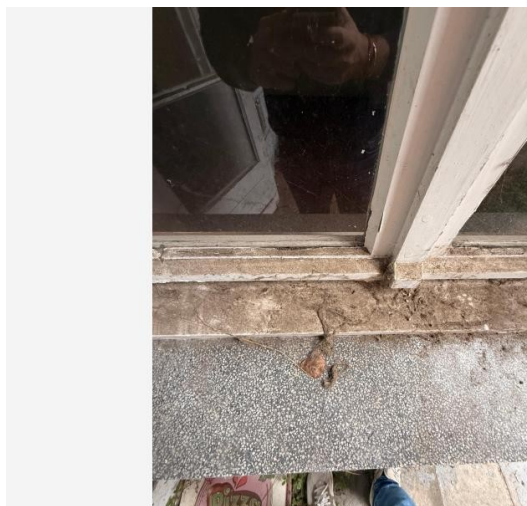
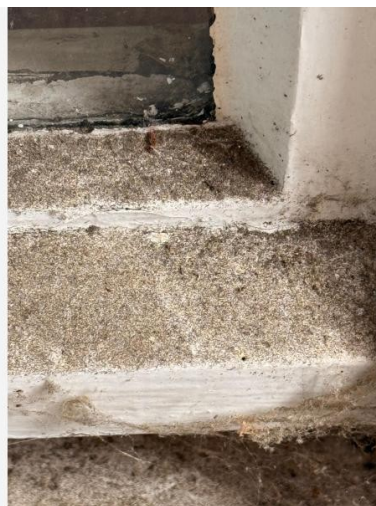
## Fiche 9: kit/mastiek in en aan de ramen

Geen asbest

#	Type	Referentie	Resultaat
9.1	Puntmonster	staal raam	Geen asbest

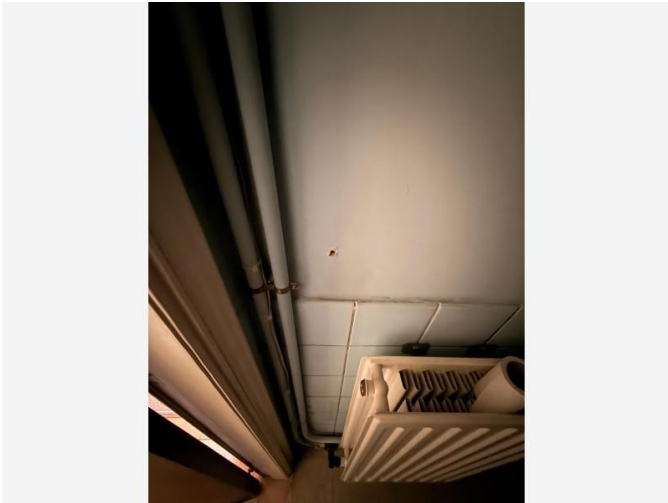
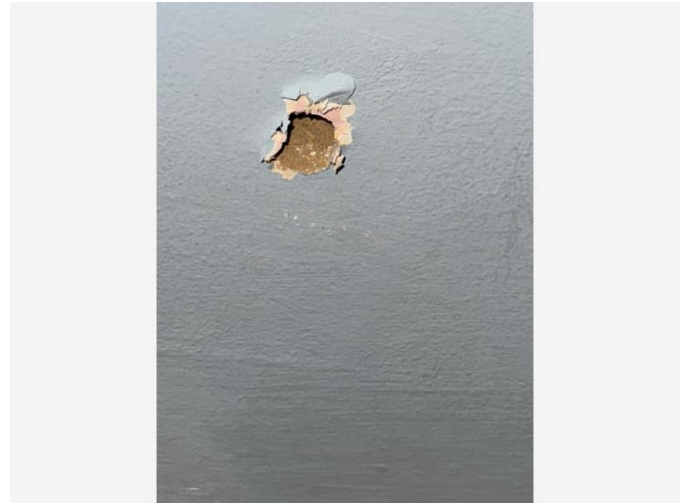
## Fiche 10: bepleistering op de muren

Geen asbest

#	Type	Referentie	Resultaat
10.1	Mengmonster	wand2	Geen asbest
