Asbestinventarisatetest

Kortrijkstraat 91, 2140 Antwerpen

Attestnummer : 20250119-000151.000

Uitgegeven op : 19.01.2025

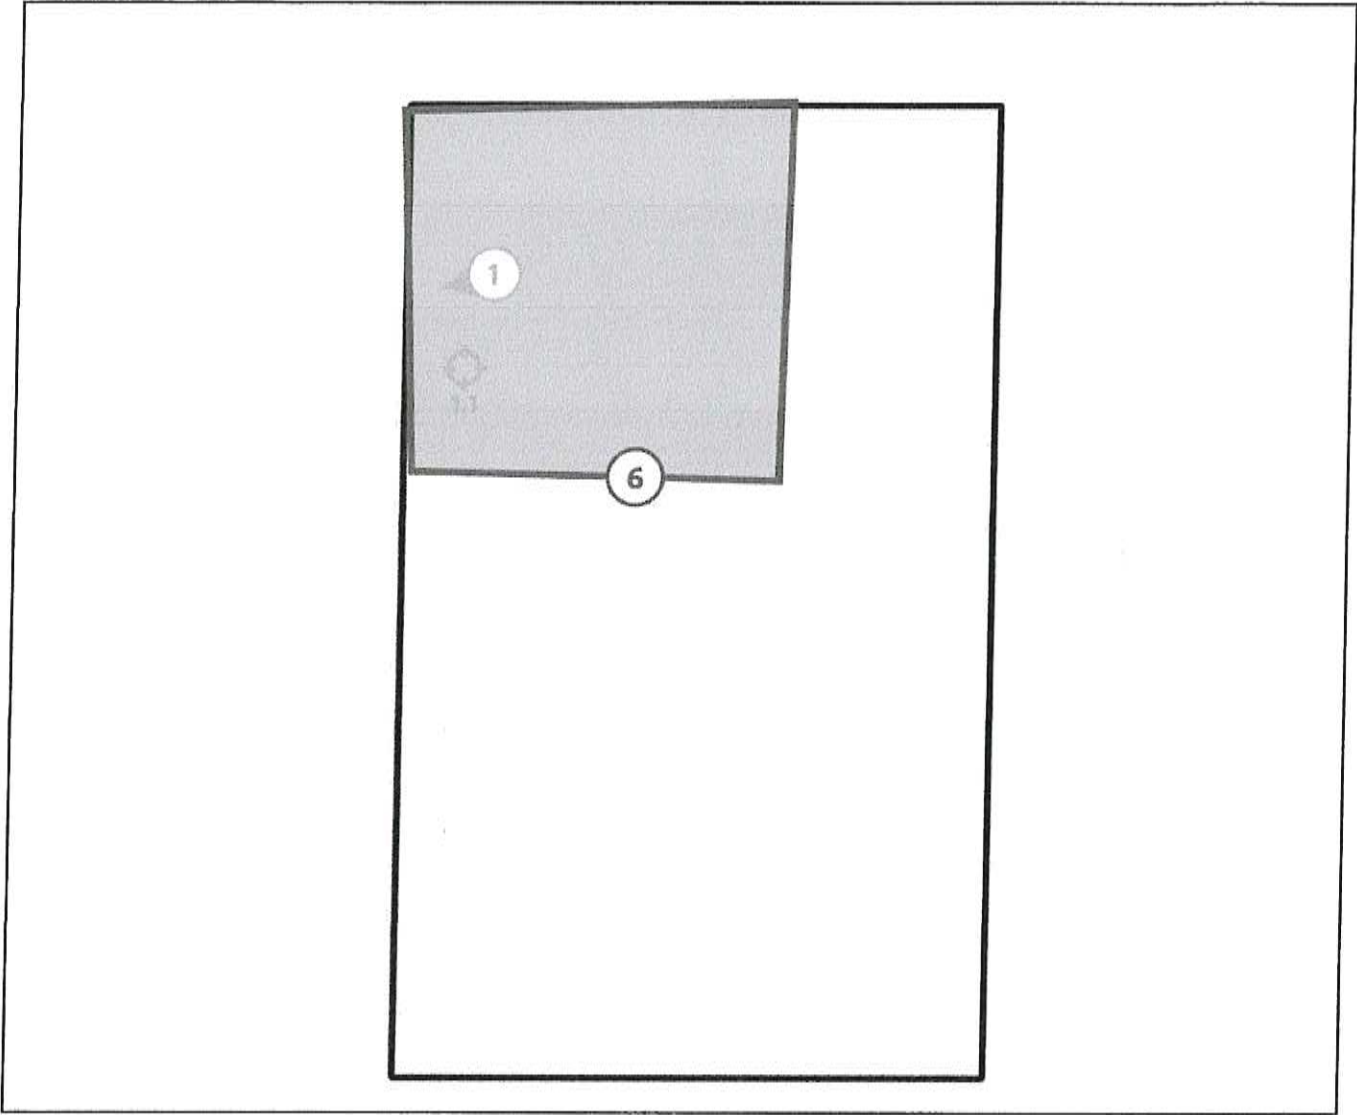
Plan 1.1: -1 kelder

Beschrijving	Type	Actie
1. Buis x2	Asbestmateriaal	Verwijderen
1.1 Code: 4	Puntmonster	-
6. -1 ondergronds plafond	Advies	-

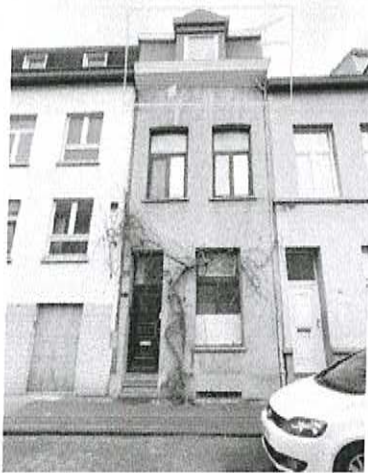
Fiche 2: Daken en voorzijde boven

Tijdelijke beperking

Reden: Het te onderzoeken materiaal situeert zich hoger dan 3,50 m te rekenen vanaf een veilige ondergrond

Uitleg van de asbestdeskundige: Het te onderzoeken materiaal bevindt zich op een hoogte van meer dan 3,50 meter, gerekend vanaf een veilige werkvloer.

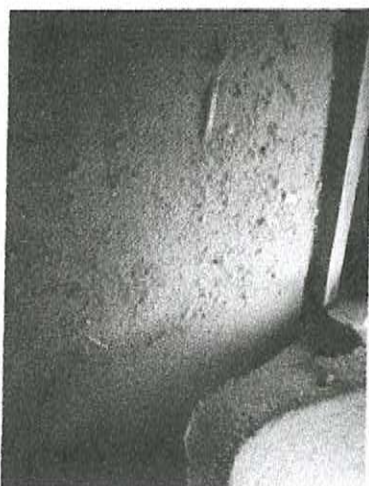
Fiche 3: Onderplaat

Geen onderplaat traceerbaar constructie dak = pannen-damscherp en binnen gips afwerking

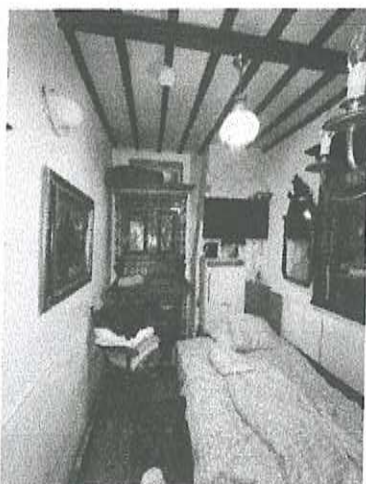
Fiche 4: Schacht

De schacht/schouw heeft geen opening of schuifluik om het binnen te inspecteren en vast te stellen welk materiaal erdoorheen lopen. Voor een definitieve beoordeling is destructief onderzoek nodig om zekerheid te verkrijgen.

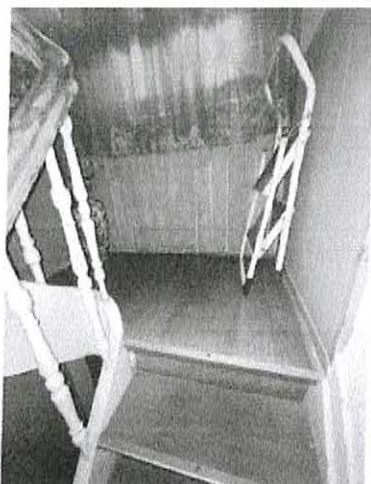
Fiche 5: Alle vloeren

De vloeren algeheel zijn bedekt met vinylzeilen deze zijn niet asbestverdacht. Echter, onder deze bekleding kunnen zich wel andere materialen bevinden. De aanwezigheid daarvan onder de bekleding is niet traceerbaar zonder destructief onderzoek.

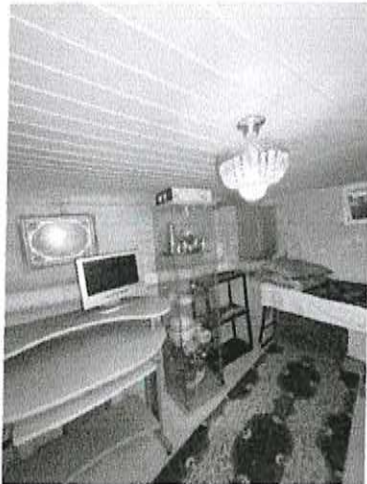
Fiche 6: -1 ondergronds plafond

De plafond is bedekt met PVC panelen/platen en zijn niet asbestverdacht. Echter, achter deze bekleding kunnen zich wel andere materialen bevinden. De aanwezigheid daarvan achter de bekleding is niet traceerbaar zonder destructief onderzoek.

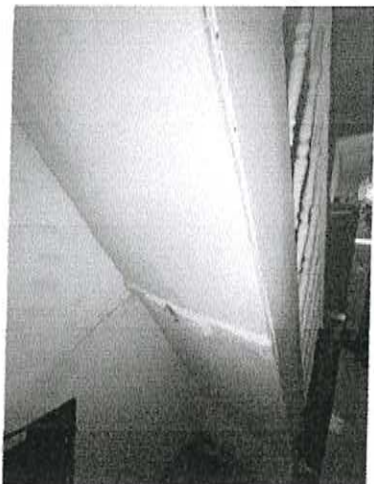
Fiche 7: Trap onderzijde

De trappen zijn bekleed/afgewerkt met houten platen deze zijn niet asbestverdacht. Echter, achter deze bekleding kunnen zich wel andere materialen bevinden. Dit is niet traceerbaar zonder destructief onderzoek.

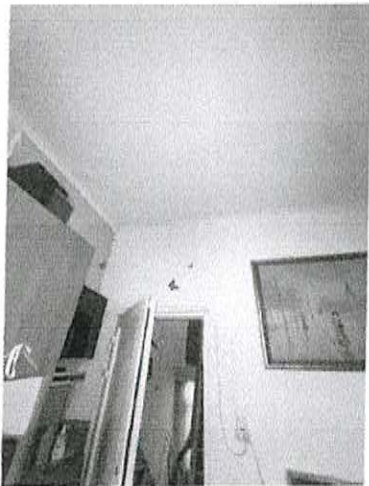
Fiche 8: plafonds

De plafonds zijn bekleed met gips platen deze zijn niet asbestverdacht. Echter, achter deze bekleding kunnen zich wel andere materialen bevinden. Dit is niet traceerbaar zonder destructief onderzoek.

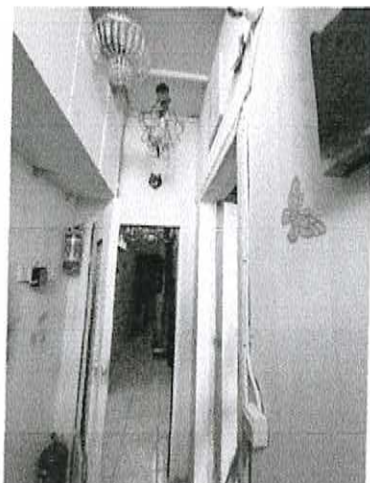
Fiche 9: hout wanden en plafonds

De plafonds en wanden zijn bekleed met houten platen deze zijn niet asbestverdacht. Echter, achter deze bekleding kunnen zich wel andere materialen bevinden. Dit is niet traceerbaar zonder destructief onderzoek.

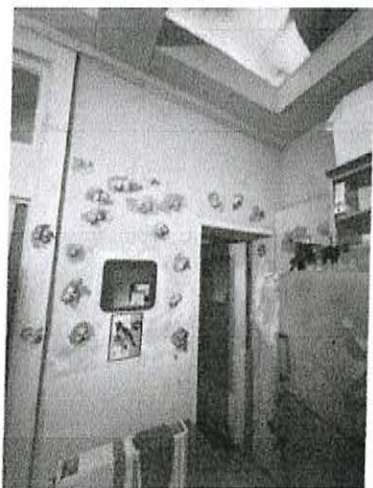
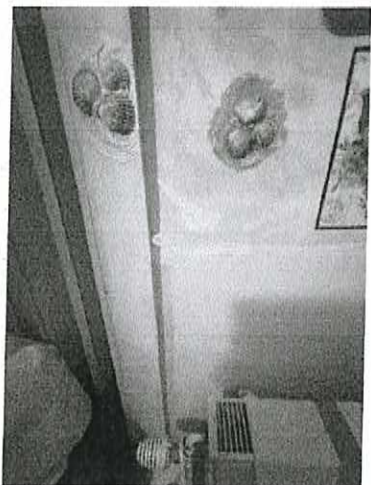
Fiche 10: Muren

Geen asbest

#	Type	Referentie	Resultaat
10.1	Mengmonster	1	Geen asbest

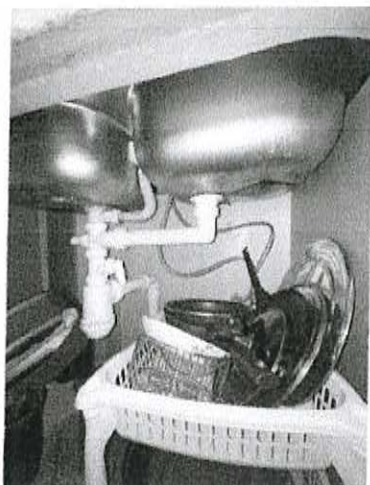
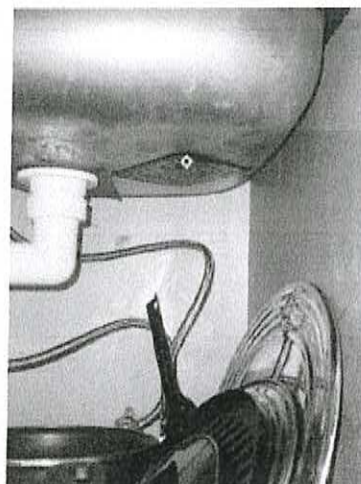
Fiche 11: ontdreuningsplaat

Geen asbest

#	Type	Referentie	Resultaat
11.1	Puntmonster	3	Geen asbest
