Asbestinventarisatattest

Oostendestraat 52, 2660 Antwerpen

Attestnummer : 20250515-000001.000

Uitgegeven op : 15.05.2025

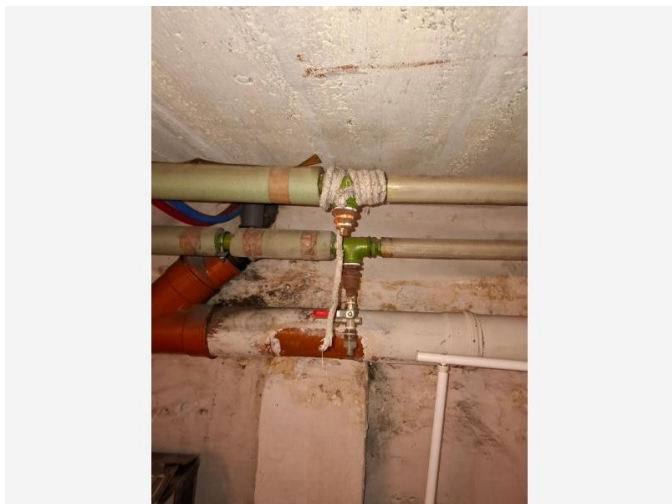
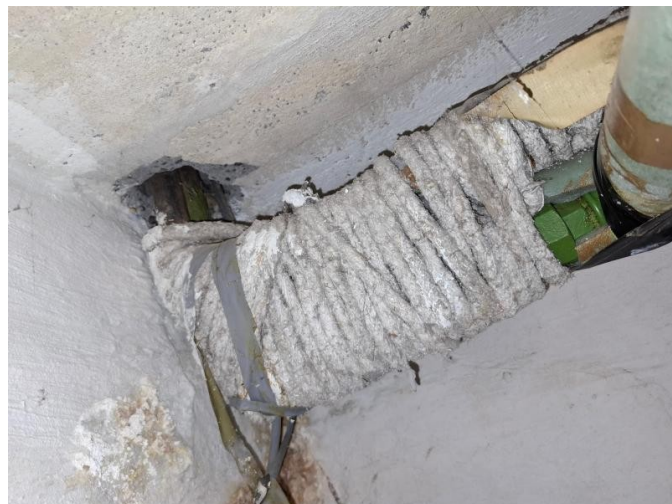
Eindbeoordeling materiaalisico	Hoog materiaalisico en/of hoge kans op vezelvrijgave
--------------------------------	--

Gebondenheid	Categorie 3: niet-hechtgebonden met weinig of geen matrix
Asbestsoort (vezeltype)	Alleen chrysotiel
Asbestconcentratie	Hoog ($\geq 50\%$)
Afschermingsgraad van het gehele materiaal	Geheel of deels (ook) vrij aan de binnenlucht
Toestand van het materiaal	Matig beschadigd, matig verweerd

#	Type	Referentie	Resultaat
1.1	Puntmonster	MM05: asbestkoord	Chrysotiel

Beschrijving	Asbestkoord
Omgeving	Binnen
Primaire drager	HVAC infrastructuur en uitrusting
Asbestmateriaal	Koord, lint, band, strip
Bindmiddel van asbestmateriaal	Weinig of geen bindmiddel (textiel, bevolking, ...)
Gebondenheid op basis van bindmiddel	Niet-hechtgebonden
Hoeveelheid (lengte - omtrek - aantal)	• 5,00 m - 1,00 cm - 5 stuks
Totale oppervlakte	0,25 m ²
Eenvoudig bereikbaar	Ja
Bevestigingswijze	• Geklemd
Identificatiemethode	Vaststelling met monsternamen
Destructieve handeling voor identificatie	Nee
Opmerking	Dit is slechts een schatting en kan afwijken van de actuele hoeveelheid. Omdat de koord gewikkeld is rond de leidingen kan ik niet uitmaken wat de de lengte is van de verschillende koorden. De asbestkoorden bevinden zich allemaal rond de leiding in de kelder.

Dringend verwijderen

- Zorg voor een veilig beheer. Vermijd het beschadigen van het asbestmateriaal. Controleer de toestand jaarlijks op wijzigingen.
- Scherm in afwachting van verwijdering het asbestmateriaal af van luchtstromingen en verstoring: bijvoorbeeld door het te verpakken, te fixeren, af te dekken, signalisatie - afbakening aan te brengen, ...
- Voer bijkomende staalname(s) uit.

- Eenvoudige handelingen: mag via doe-het-zelf of door werknemer(s) met opleidingsattest eenvoudige handelingen
Conform website van OVAM: De volgende asbesthoudende materialen mag u als particulier of zelfstandige zelf verwijderen, ongeacht of ze zich binnen of buiten bevinden: asbesthoudende koorden, dichtingen of pakkingen, remvoeringen en analoge materialen. Draag persoonlijke beschermingsmiddelen en respecteer de verwijderingsmethode.
- Eenvoudige handelingen: enkel door erkend asbestverwijderaar
Hechtgebonden asbesttoepassing mag via eenvoudige handelingen verwijderd worden door een erkend

asbestverwijderaar. Verder advies dient gewonnen te worden door een erkend asbestverwijderaar.

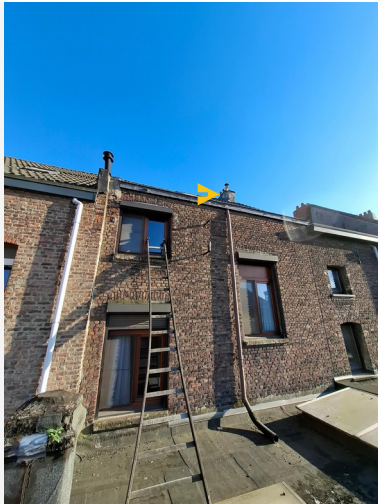
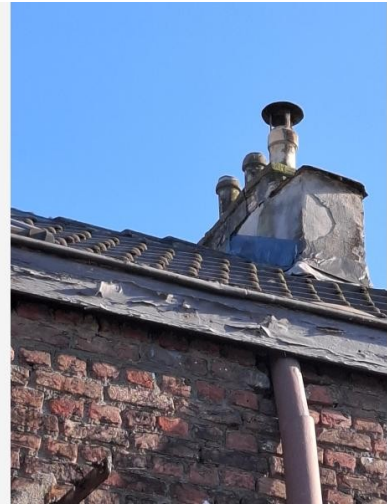
Eindbeoordeling materiaalrisico	Hoog materiaalrisico en/of hoge kans op vezelvrijgave
---------------------------------	---

Gebondenheid	Categorie 1: hechtgebonden in oorsprong
Asbestsoort (vezeltype)	Crocidoliet aanwezig
Asbestconcentratie	Laag (< 50%)
Afschermingsgraad van het gehele materiaal	Geheel of deels (ook) vrij aan de binnenlucht
Toestand van het materiaal	Matig beschadigd, matig verweerd

Beschrijving	Cementbuis schouw
Omgeving	Grenst aan binnen- en buitenlucht
Primaire drager	HVAC infrastructuur en uitrusting
Asbestmateriaal	Buis, koker, leiding, pijp, doorvoer
Bindmiddel van asbestmateriaal	Cement
Gebondenheid op basis van bindmiddel	Hecht
Hoeveelheid (lengte - omtrek - dikte - aantal)	<ul style="list-style-type: none"> • 6,00 m - 30,00 cm - 30,00 cm - 3 stuks
Totaal volume	1,62 m ³
Eenvoudig bereikbaar	Ja
Bevestigingswijze	<ul style="list-style-type: none"> • Geklemd • Verlijmd, ingegoten, versmeerd
Identificatiemethode	Vaststelling zonder monsternamen
Destructieve handeling voor identificatie	Nee
Opmerking	<p>Oppervlakte is slechts een inschatting en kan afwijken van de werkelijkheid. De buis loopt verticaal doorheen de woning en is ingekapseld. Het is enkel van buiten waarneembaar en is asbestverdacht samen met de schouwkap en de deksteen. Er zijn ook 2 andere buizen waarvan het niet duidelijk is of het om cementbuizen gaan. Vanwege een onderzoeksbeperking (hoogte) is de buis niet bemonsterbaar. Zie beperkingsfiche.</p>

Dringend verwijderen

- Zorg voor een veilig beheer en verwijder dit asbestmateriaal wanneer het bij werken eenvoudig bereikbaar wordt. Controleer de toestand jaarlijks op wijzigingen.

- Eenvoudige handelingen: enkel door erkend asbestverwijderaar
Cementbuizen lopen door het gebouw en zijn dus niet te verwijderen zonder af te breken. het gaat hier echter om een hechtgebonden toepassing. Verder advies dient gewonnen te worden door een erkend asbestverwijderaar.

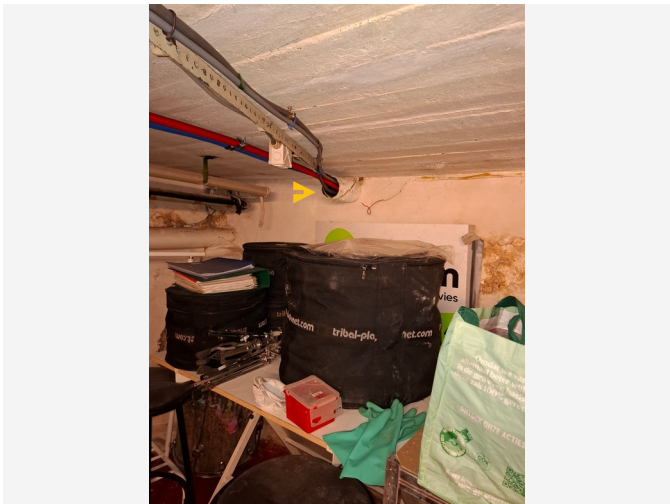
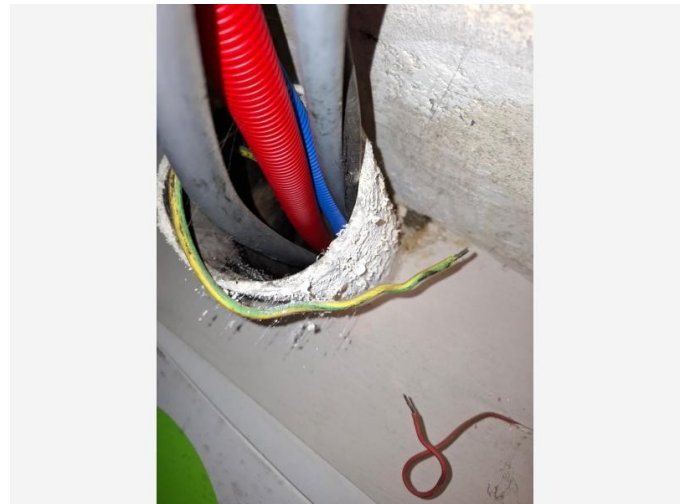
Eindbeoordeling materiaalrisico	Laag materiaalrisico en/of verlaagde kans op vezelvrijgave
Opmerking	De buis is volledig ingekapseld in de muren, behalve aan de uiteinden.

Gebondenheid	Categorie 1: hechtgebonden in oorsprong
Asbestsoort (vezeltype)	Crocidoliet aanwezig
Asbestconcentratie	Laag (< 50%)
Afschermingsgraad van het gehele materiaal	Enkel randen niet afgeschermd maar geen contact met binnenluchtstromen
Toestand van het materiaal	Licht beschadigd, licht verweerd. Intact calciumsilicaatmateriaal of categorie III 'gebondenheid'

Beschrijving	Buis in asbestcement (AC)
Omgeving	Grenst aan binnen- en buitenlucht
Primaire drager	HVAC infrastructuur en uitrusting
Asbestmateriaal	Buis, koker, leiding, pijp, doorvoer
Bindmiddel van asbestmateriaal	Cement
Gebondenheid op basis van bindmiddel	Hecht
Hoeveelheid (lengte - omtrek - dikte - aantal)	<ul style="list-style-type: none">• 8,00 m - 25,00 cm - 0,98 cm - 1 stuk
Totaal volume	0,02 m ³
Eenvoudig bereikbaar	Ja
Bevestigingswijze	<ul style="list-style-type: none">• Verlijmd, ingegoten, versmeerd
Identificatiemethode	Vaststelling zonder monsternamen
Destructieve handeling voor identificatie	Nee
Opmerking	Deze hoeveelheid is slechts een schatting en kan afwijken van de actuele hoeveelheden. De cementbuis loopt vermoedelijk horizontaal doorheen de woning, dit dient nauwkeuriger onderzocht te worden i.k.v. verwijdering. Waarschijnlijk is dit een verluchtingsbuis.

Zorgvuldig beheren

- Zorg voor een veilig beheer. Vermijd het beschadigen van het asbestmateriaal. Controleer de toestand jaarlijks op wijzigingen.
- Voer bijkomende staalname(s) uit.

- Eenvoudige handelingen: enkel door erkend asbestverwijderaar
Cementbuizen lopen door het gebouw en zijn dus niet te verwijderen zonder af te breken. Het gaat hier echter om een hechtgebonden toepassing. Verder advies dient gewonnen te worden door een erkend asbestverwijderaar.

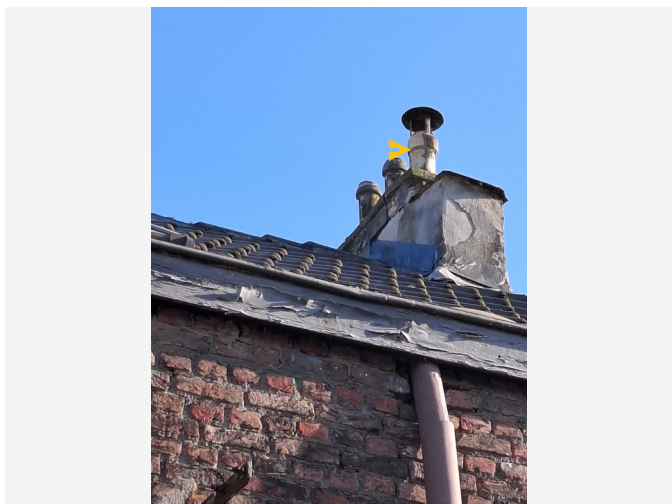
Situeringsfoto

Permanente beperking

Reden: Het te onderzoeken materiaal situeert zich hoger dan 3,50 m te rekenen vanaf een veilige ondergrond

Uitleg van de asbestdeskundige: Het schuin dak bevindt zich te hoog van het een veilige ondergrond. Er is een cementbuis waarneembaar met een schouwkap en deksteen die asbestverdacht zijn.

(Asbest)materiaal	Buis, koker, leiding, pijp, doorvoer
Karakterisatie	Asbest (verdacht)
Primaire drager	Schuin dak

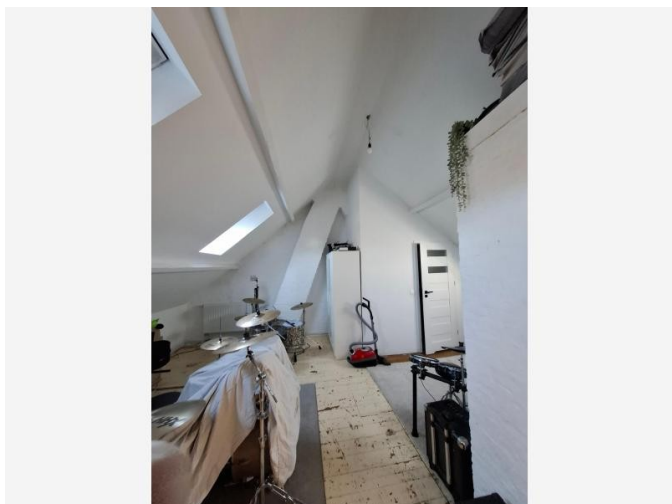
Tijdens onze rondgang hebben we kunnen vaststellen dat de zolder en het dak gerenoveerd zijn geweest. Het dak is geïsoleerd geweest en er is geen onderdak waarneembaar.

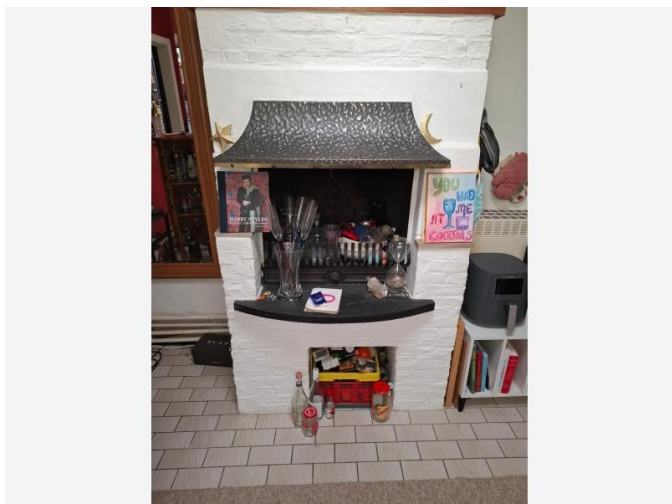
Vermoelijk werd de woning in het verleden verwarmd via een haard aangezien er een schouw aanwezig is. Hedendaags is deze schouw echter ingekapseld en is het dus niet waarneembaar of er zich hier nog asbestverdachte toepassingen achter bevinden. In de toekomst zou dit bij renovatiewerken of bij een destructief onderzoek eventueel onderzocht kunnen worden.

Identificatiemethode	Redelijk vermoeden
Primaire drager	Ruimteverwarming
(Asbest)materiaal	Buis, koker, leiding, pijp, doorvoer
Bindmiddel	Cement
Gebondenheid bindmiddel	Hecht

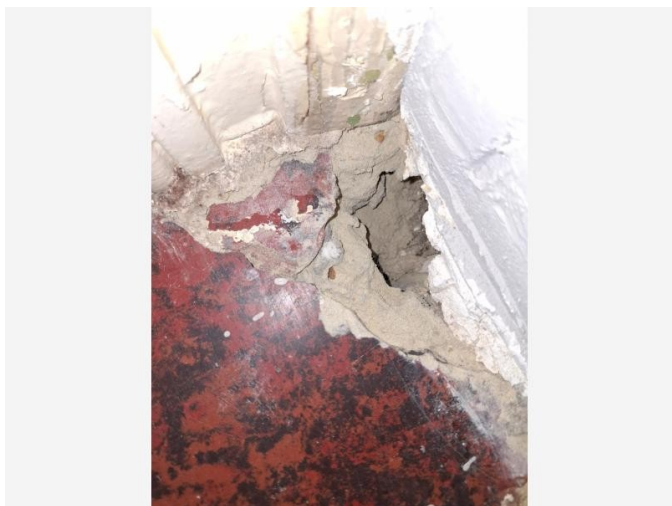
De vloertegels op het gelijkvloers zijn niet asbestverdacht. Aan een breukpunt is er geen asbestverdachte lijm waarnembaar.

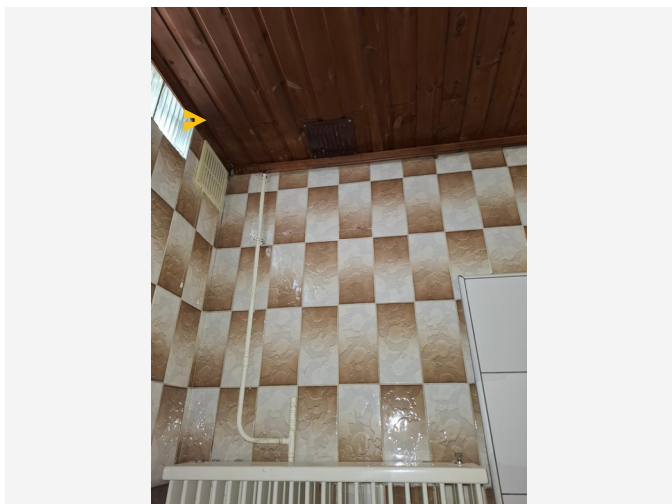
De plafonds zijn gemaakt van niet-asbestverdachte materialen (bijvoorbeeld houten platen, MDF, gyproc, ...), deze toepassingen zijn niet asbestverdacht. We hebben echter niet kunnen vaststellen of er mogelijk asbestverdachte of asbesthoudende materialen achter deze toepassingen aanwezig zijn. Bij renovatie of sloop is het aangeraden om een destructief onderzoek te laten uitvoeren van deze toepassingen.

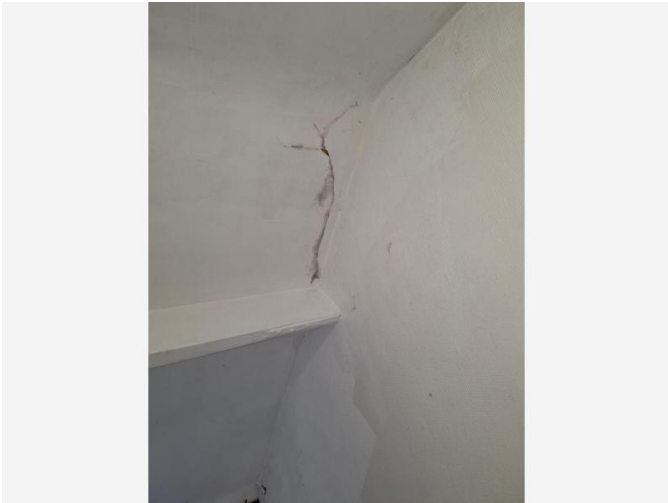
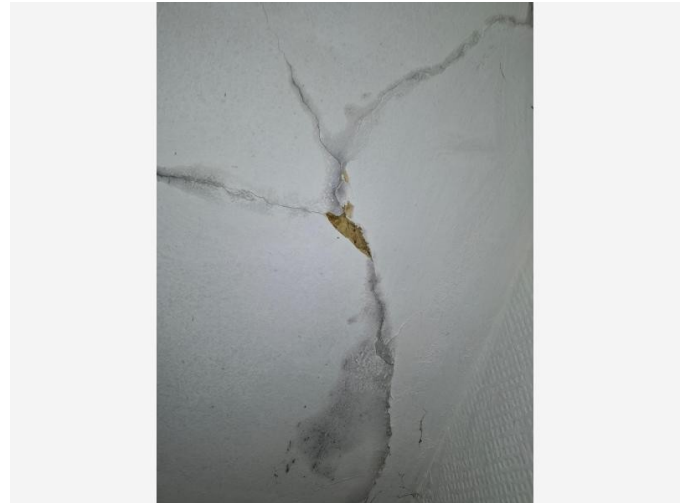
Fiche 9: Pleisterwerk plafonds

Geen asbest

#	Type	Referentie	Resultaat
9.1	Mengmonster	M02	Geen asbest

Beschrijving	Pleisterwerk plafonds
Omgeving	Binnen
Primaire drager	Plafond
Bindmiddel van materiaal	Gips - kalk
Gebondenheid op basis van bindmiddel	Niet-hechtgebonden
Hoeveelheid (oppervlakte - dikte - aantal)	• 100,00 m ² - 1,00 cm - 1 stuk
Totaal volume	1,00 m ³
Identificatiemethode	Vaststelling met monstername
Destructieve handeling voor identificatie	Nee
Opmerking	Deze oppervlakte, volumes en gewichten zijn niet gemeten, maar geschat op basis van een benadering van het aanwezig pleisterwerk in alle plafonds (de opgegeven hoeveelheden mogen niet gebruikt worden als maatstaf van heffing).

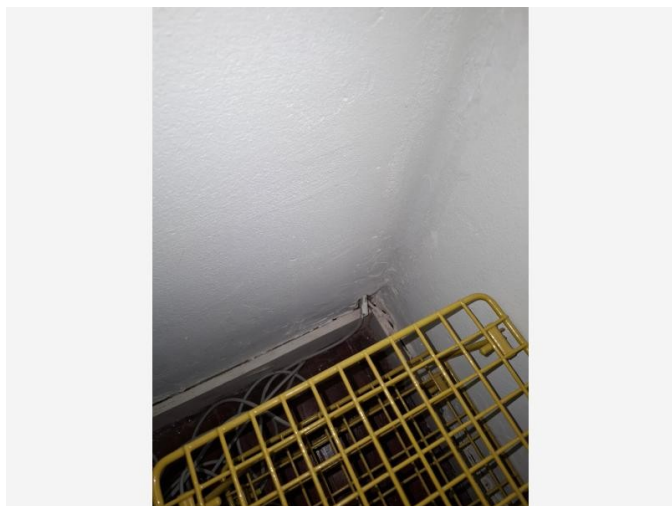
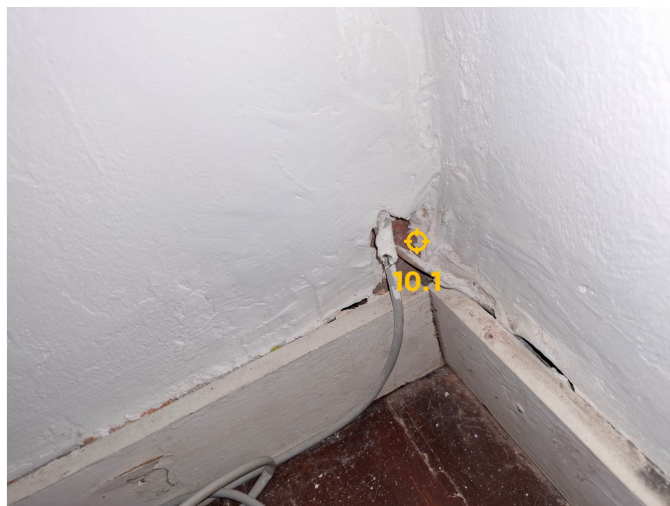
Fiche 10: Pleisterwerk muren

Geen asbest

#	Type	Referentie	Resultaat
10.1	Mengmonster	MM01: Pleisterwerk	Geen asbest

Beschrijving	Pleisterwerk muren
Omgeving	Binnen
Primaire drager	Binnenwand
Bindmiddel van materiaal	Gips - kalk
Gebondenheid op basis van bindmiddel	Niet-hechtgebonden
Hoeveelheid (oppervlakte - dikte - aantal)	• 280,00 m ² - 1,00 cm - 1 stuk
Totaal volume	2,80 m ³
Identificatiemethode	Vaststelling met monstername
Destructieve handeling voor identificatie	Nee
Opmerking	Deze oppervlakte, volumes en gewichten zijn niet gemeten, maar geschat op basis van een benadering van het aanwezig pleisterwerk in alle muren (de opgegeven hoeveelheden mogen niet gebruikt worden als maatstaf van heffing).

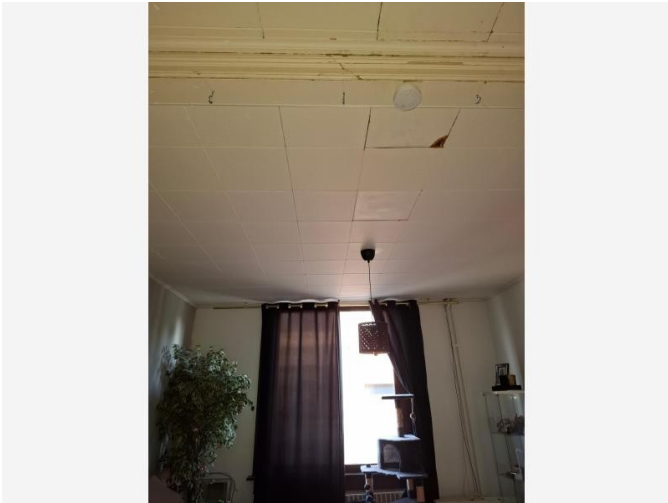
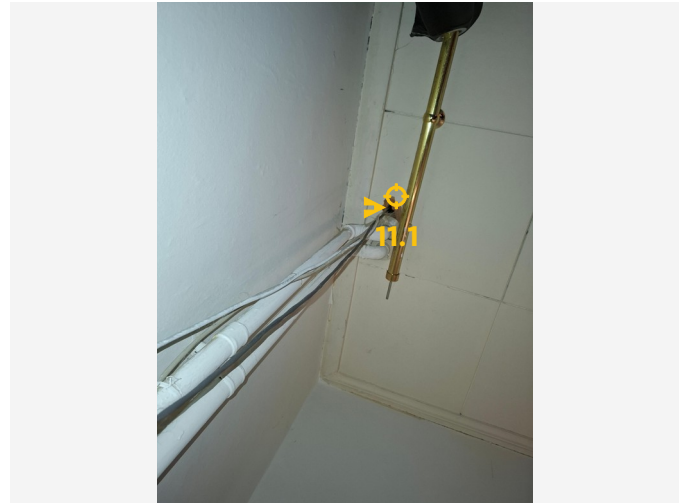
Fiche 11: Plafondplaat gelijkvloers

Geen asbest

#	Type	Referentie	Resultaat
11.1	Puntmonster	MM03: Linex plafondplaat	Geen asbest

Beschrijving	Plafondplaat gelijkvloers
Omgeving	Binnen
Primaire drager	Plafond
Bindmiddel van materiaal	Karton - papier - viltachtig
Gebondenheid op basis van bindmiddel	Niet-hechtgebonden
Hoeveelheid (gewicht - aantal)	• 50,00 kg - 1 stuk
Totaal gewicht	50,00 kg
Identificatiemethode	Vaststelling met monstername
Destructieve handeling voor identificatie	Nee
Opmerking	Deze oppervlakte, volumes en gewichten zijn niet gemeten, maar geschat op basis van een benadering van het aanwezig pleisterwerk in alle plafonds (de opgegeven hoeveelheden mogen niet gebruikt worden als maatstaf van heffing). De plafondplaten zijn MDF platen.

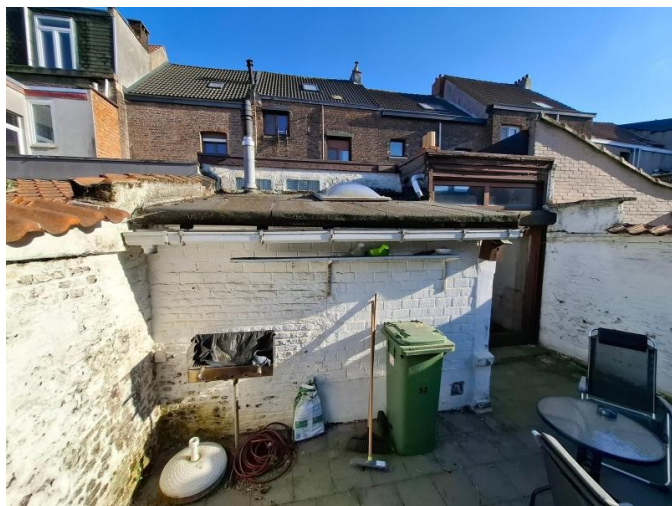
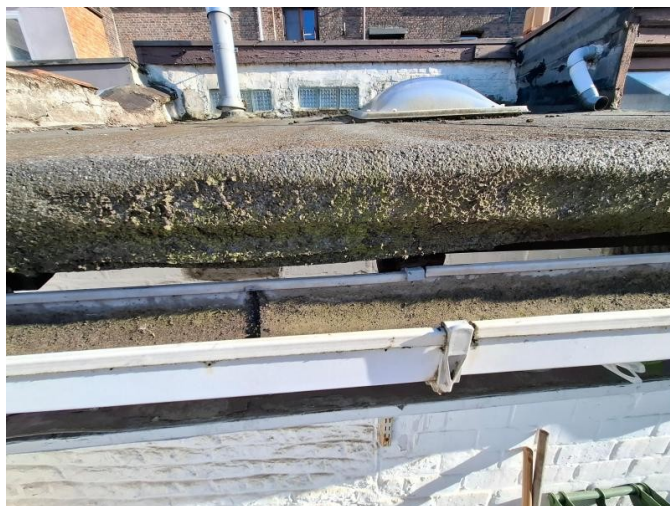
Fiche 12: Roofing plat dak

Geen asbest

#	Type	Referentie	Resultaat
12.1	Puntmonster	MM04: Roofing	Geen asbest

Beschrijving	Roofing plat dak
Omgeving	Buiten
Primaire drager	Plat dak
Bindmiddel van materiaal	Bitumen (roofing, teer, asfalt)
Gebondenheid op basis van bindmiddel	Hecht
Hoeveelheid (oppervlakte - aantal)	• 20,00 m ² - 1 stuk
Totale oppervlakte	20,00 m ²
Identificatiemethode	Vaststelling met monstername
Destructieve handeling voor identificatie	Nee
Opmerking	<p>Deze oppervlakte, volumes en gewichten zijn niet gemeten, maar geschat op basis van een benadering van de aanwezige roofing (de opgegeven hoeveelheden mogen niet gebruikt worden als maatstaf voor heffingen). Om gevolgschade en lekkages te voorkomen en niet destructief te werk te gaan, is alleen de toplaag bemonsterd. We kunnen geen uitspraak doen over de onderliggende lagen. Bij renovatie of sloop dient er een destructief onderzoek uitgevoerd te worden van de roofing.</p>
