Asbestinventarisatetest

Ter Heydelaan 210, 2100 Antwerpen

Attestnummer : 20230712-000170.000

Zone 1: huis

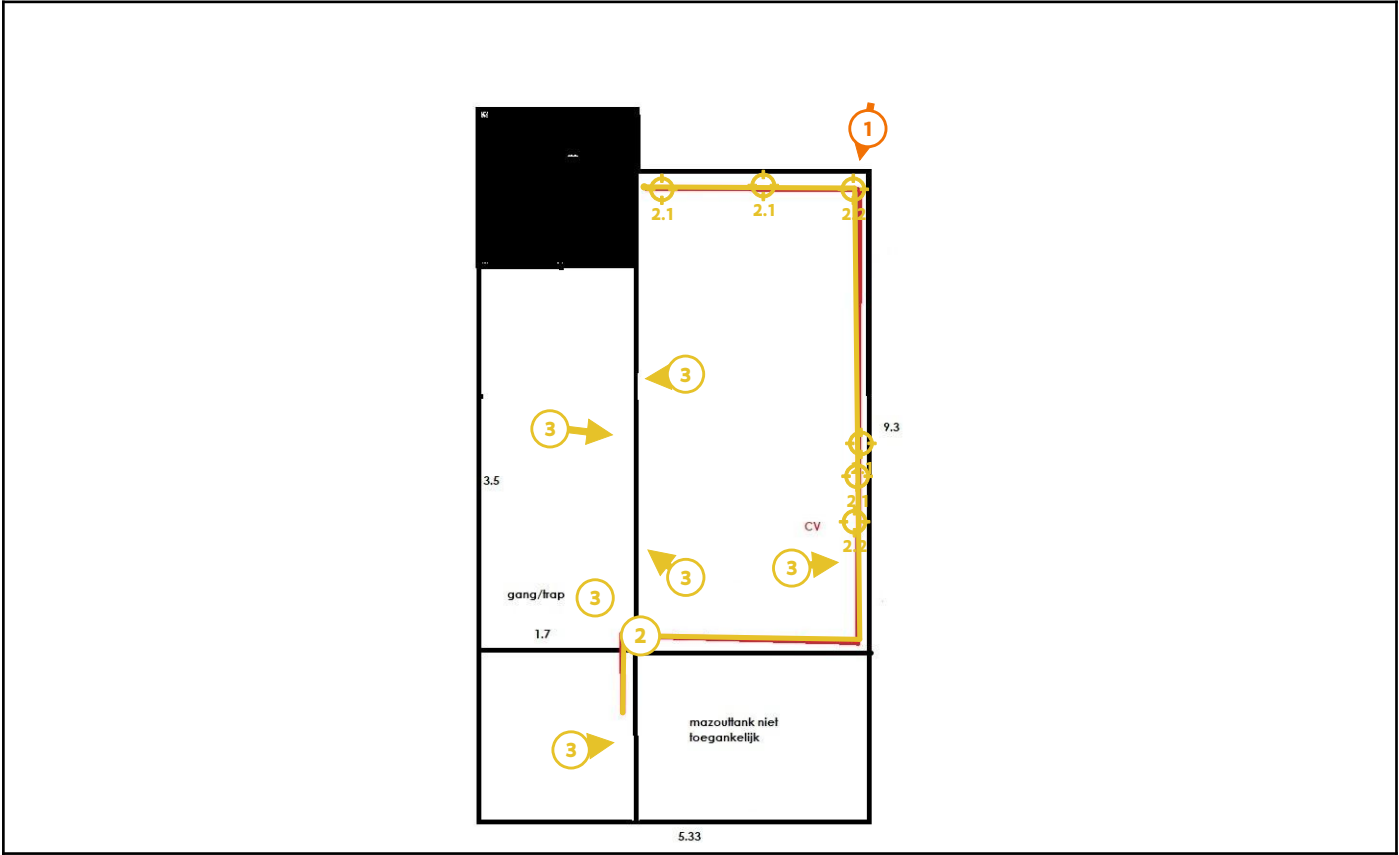
Plan 1.1: schets kelder

Beschrijving	Type	Actie
1. doorvoor riolering	Asbestmateriaal	Maatregelen nemen
2. thermischie isolatie cv leidingen	Asbestmateriaal	Zorgvuldig beheren
2.1 Code: 4	Mengmonster	-
2.2 Code: 5	Mengmonster	-
3. schakelaars/lichtsocket en verdeeldkast kelder	Asbestmateriaal	Zorgvuldig beheren

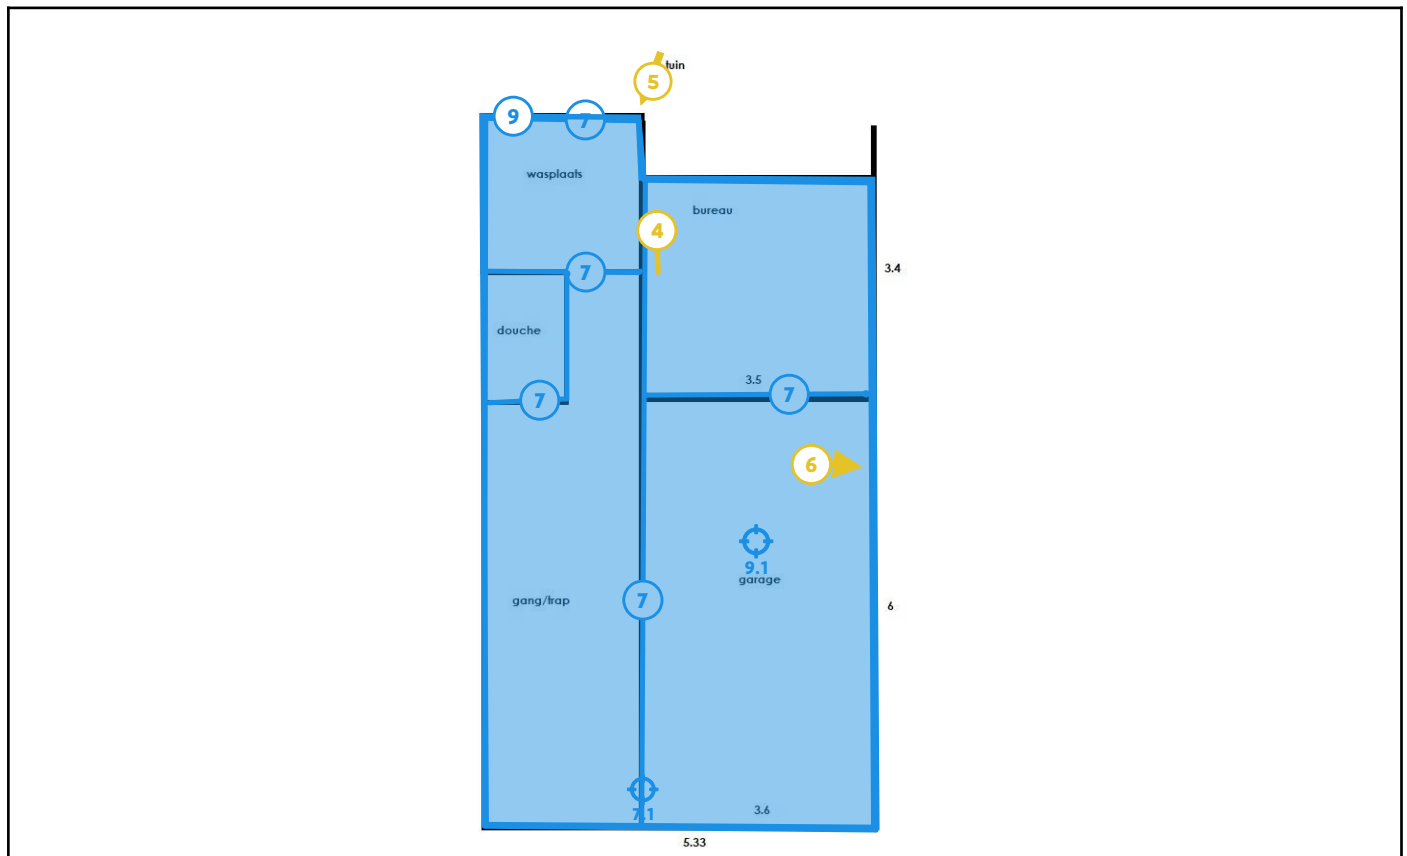
Plan 1.2: schets gvl

Beschrijving	Type	Actie
4. tablet boven radiator	Asbestmateriaal	Zorgvuldig beheren
5. regenafvoerbuis	Asbestmateriaal	Zorgvuldig beheren
6. roetluikin de garage	Asbestmateriaal	Zorgvuldig beheren
7. pleisterwerk muren	Geen asbest	-
7.1 Code: 1	Mengmonster	-
9. pleisterwerk plafond	Geen asbest	-
9.1 Code: 2	Mengmonster	-

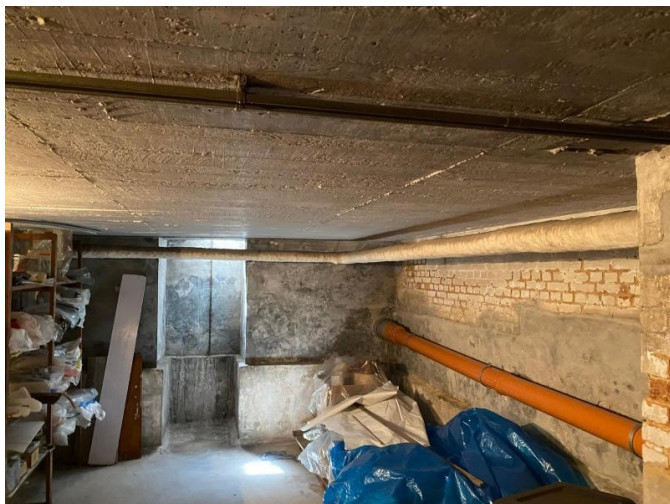
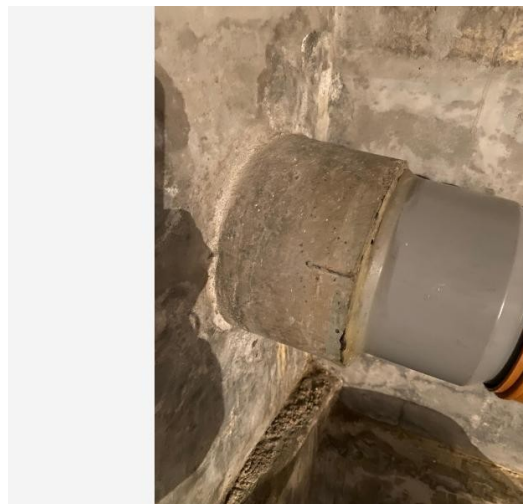
Eindbeoordeling materiaalarisico	Verhoogd materiaalarisico en/of verhoogde kans op vezelvrijgave
----------------------------------	---

Beschrijving	doorvoer riolering
Omgeving	Binnen
Primaire drager	Sanitaire infrastructuur en uitrusting (toe- en afvoer)
Asbestmateriaal	Buis, koker, leiding, pijp, doorvoer
Bindmiddel van asbestmateriaal	Cement
Gebondenheid op basis van bindmiddel	Hecht
Hoeveelheid (lengte - omtrek - dikte - aantal)	<ul style="list-style-type: none">0,30 m - 30,00 cm - 1,00 cm - 1 stuk
Totaal volume	< 0,001 m ³
Eenvoudig bereikbaar	<p>Nee</p> <ul style="list-style-type: none">Het asbestmateriaal is bedekt (uitgezonderd laag verf, coating, behang, kunststof, textiel) en het wegnemen van het bedekkende materiaal kan niet zonder het bedekkende materiaal te beschadigen.

Bevestigingswijze	<ul style="list-style-type: none"> • Geklemd
Identificatiemethode	Vaststelling zonder monstername
Destructieve handeling voor identificatie	Nee
Opmerking	doorvoer door de muur waar de nieuwe pvc riolering op werd aangesloten

Maatregelen nemen

- Scherm in afwachting van verwijdering het asbestmateriaal af van luchtstromingen en verstoring: bijvoorbeeld door het te verpakken, te fixeren, af te dekken, signalisatie - afbakening aan te brengen, ...
- Zorg voor een veilig beheer en verwijder dit asbestmateriaal wanneer het bij werken eenvoudig bereikbaar wordt. Controleer de toestand jaarlijks op wijzigingen.

- Eenvoudige handelingen: enkel door erkend asbestverwijderaar zit in de buitenmuren/fundering ingewerkt. Er is kennis van zaken vereist om deze toepassing te verwijderen, mogelijk is er stofvrijgave bij het uitvoeren van de werken

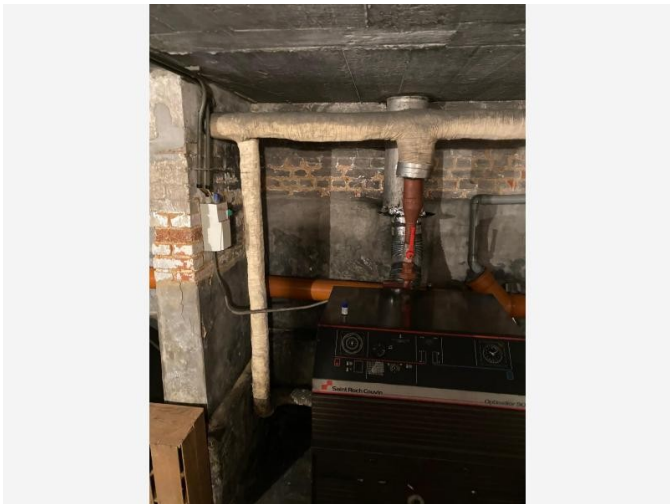
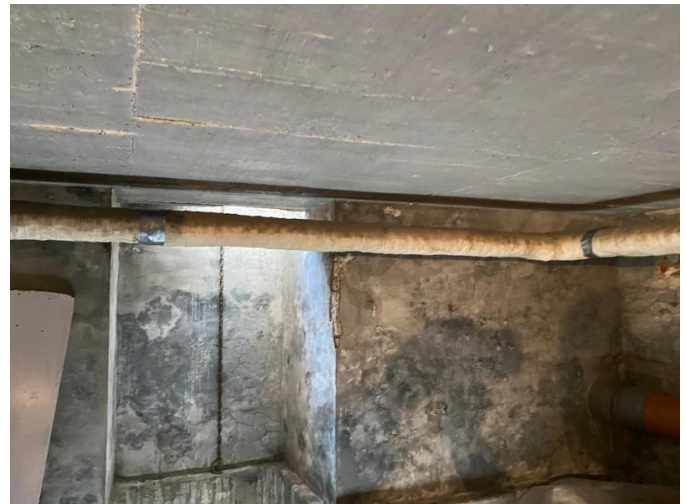
Eindbeoordeling materiaalisico	Laag materiaalisico en/of verlaagde kans op vezelvrijgave
--------------------------------	---

#	Type	Referentie	Resultaat
2.1	Mengmonster	4	Chrysotiel
2.2	Mengmonster	5	Chrysotiel

Beschrijving	thermische isolatie cv leidingen
Omgeving	Binnen
Primaire drager	HVAC infrastructuur en uitrusting
Asbestmateriaal	In-situ afwerkingslagen - Thermische isolatie
Bindmiddel van asbestmateriaal	Cement
Gebondenheid op basis van bindmiddel	Hecht

Zorgvuldig beheren

- Zorg voor een veilig beheer. Vermijd het beschadigen van het asbestmateriaal. Controleer de toestand jaarlijks op wijzigingen.
- Scherm in afwachting van verwijdering het asbestmateriaal af van luchtstromingen en verstoring: bijvoorbeeld door het te verpakken, te fixeren, af te dekken, signalisatie - afbakening aan te brengen, ...

- Hermetische zone (erkend asbestverwijderaar)
niet-hechtgebonden toepassing met veel stofvrijgave bij verwijdering.

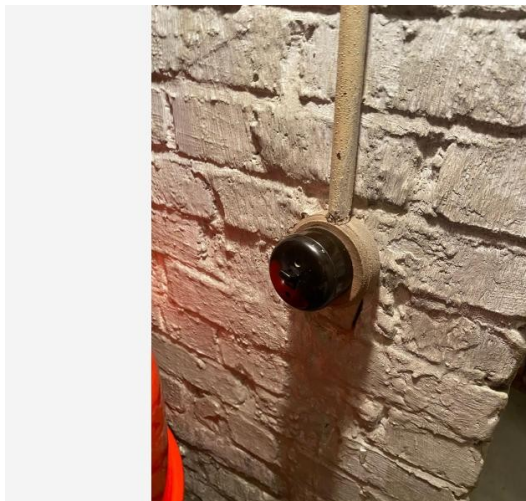
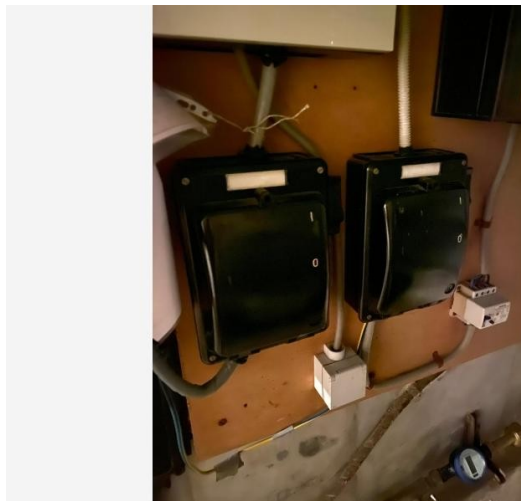
Fiche 3: schakelaars/lichtsocket en verdeeldkast kelder

Eindbeoordeling materiaalarisico	Laag materiaalarisico en/of verlaagde kans op vezelvrijgave
----------------------------------	---

Beschrijving	schakelaars/lichtsocket en verdeeldkast kelder
Omgeving	Binnen
Primaire drager	Communicatie en elektrische infrastructuur en uitrusting
Asbestmateriaal	Plaat, paneel, tablet - Type Bakeliet
Bindmiddel van asbestmateriaal	Kunststof of -hars
Gebondenheid op basis van bindmiddel	Hecht
Hoeveelheid (oppervlakte - dikte - aantal)	• 0,10 m ² - 0,50 cm - 7 stuks
Totaal volume	0,004 m ³
Eenvoudig bereikbaar	Ja
Bevestigingswijze	• Geschroefd
Identificatiemethode	Vaststelling zonder monstername

Destructieve handeling voor identificatie	Nee
Opmerking	in de kelders zijn er meerdere schakelaars en lichtsokketen zichtbaar. Mogelijks zijn er nog meer van dergelijke schakelaars in de woning welke nu niet zichtbaar zijn door de aanwezige goederen

Zorgvuldig beheren

- Zorg voor een veilig beheer. Vermijd het beschadigen van het asbestmateriaal. Controleer de toestand jaarlijks op wijzigingen.

- Eenvoudige handelingen: mag via doe-het-zelf of door werknemer(s) met opleidingsattest eenvoudige handelingen sterke hechtgebonden toepassing welke door de doe-het-zelver mag verwijderd worden volgens de voorschriften van ovam

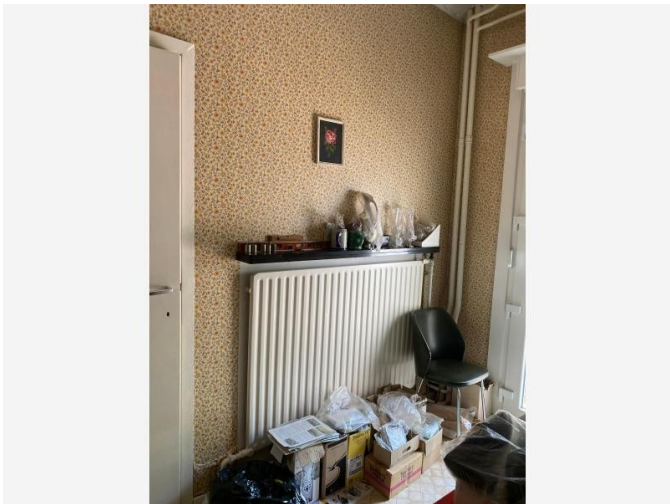
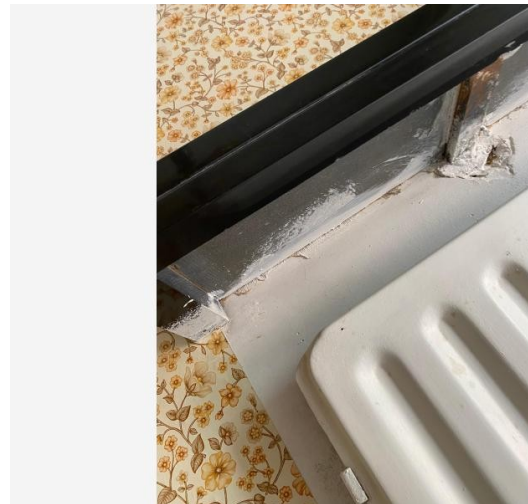
Eindbeoordeling materiaalarisico	Laag materiaalarisico en/of verlaagde kans op vezelvrijgave
----------------------------------	---

Beschrijving	tablet boven radiator
Omgeving	Binnen
Primaire drager	Binnenwand
Asbestmateriaal	Plaat, paneel, tablet - Type Massal
Bindmiddel van asbestmateriaal	Cement
Gebondenheid op basis van bindmiddel	Hecht
Hoeveelheid (oppervlakte - dikte - aantal)	• 0,30 m ² - 2,00 cm - 1 stuk
Totaal volume	0,006 m ³
Eenvoudig bereikbaar	Ja
Bevestigingswijze	• Geklemd
Identificatiemethode	Vaststelling zonder monsternamen

Destructieve handeling voor identificatie	Nee
Opmerking	twee tabletten op elkaar geplaatst als tablet boven de radiator

Zorgvuldig beheren

- Zorg voor een veilig beheer. Vermijd het beschadigen van het asbestmateriaal. Controleer de toestand jaarlijks op wijzigingen.

- Eenvoudige handelingen: mag via doe-het-zelf of door werknemer(s) met opleidingsattest eenvoudige handelingen hechtgebonden toepassing welke zonder beschadigingen kan verwijderd worden door de doe-het-zelver. volg de richtlijnen van ovam strikt op

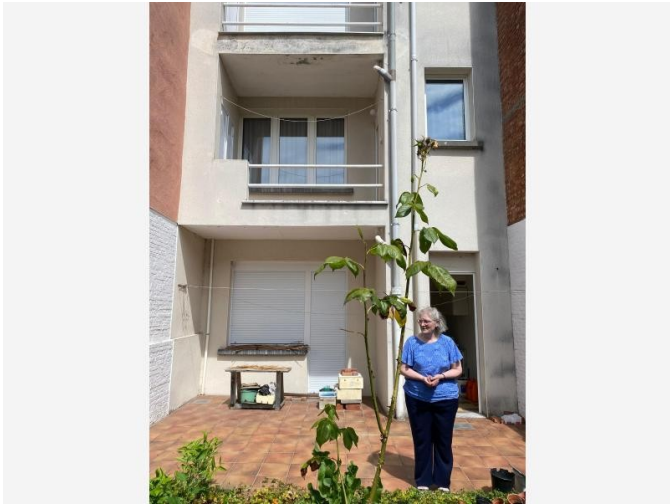
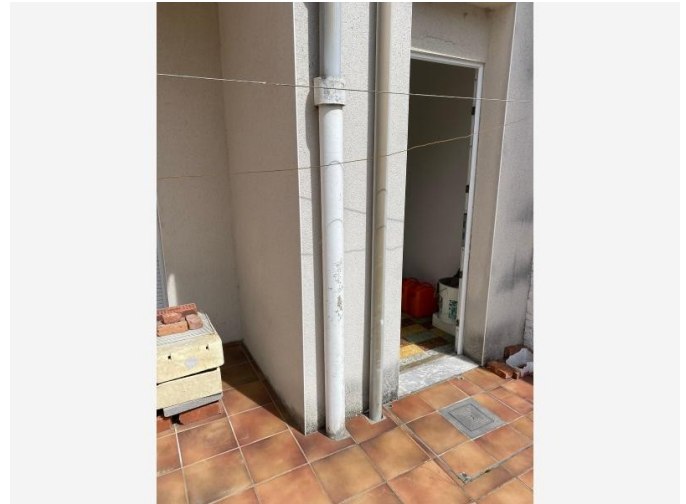
Eindbeoordeling materiaalarisico	Laag materiaalarisico en/of verlaagde kans op vezelvrijgave
----------------------------------	---

Beschrijving	regenafvoerbuis
Omgeving	Buiten
Primaire drager	Infrastructuur hemelwater (opvang en afvoer)
Asbestmateriaal	Buis, koker, leiding, pijp, doorvoer
Bindmiddel van asbestmateriaal	Cement
Gebondenheid op basis van bindmiddel	Hecht
Hoeveelheid (lengte - omtrek - dikte - aantal)	• 2,00 m - 20,00 cm - 0,50 cm - 1 stuk
Totaal volume	0,002 m ³
Eenvoudig bereikbaar	Ja
Bevestigingswijze	• Geklemd

Identificatiemethode	Vaststelling zonder monstername
Destructieve handeling voor identificatie	Nee
Opmerking	deel afvoerbuis 2m boven de grond welke in de grond gaat. In de kelder is er geen buis zichtbaar

Zorgvuldig beheren

- Zorg voor een veilig beheer. Vermijd het beschadigen van het asbestmateriaal. Controleer de toestand jaarlijks op wijzigingen.
- Zorg voor een veilig beheer en verwijder dit asbestmateriaal wanneer het bij werken eenvoudig bereikbaar wordt. Controleer de toestand jaarlijks op wijzigingen.

- Eenvoudige handelingen: enkel door erkend asbestverwijderaar hechtgebonden toepassing welke in de grond en mogelijks ook fundering loopt

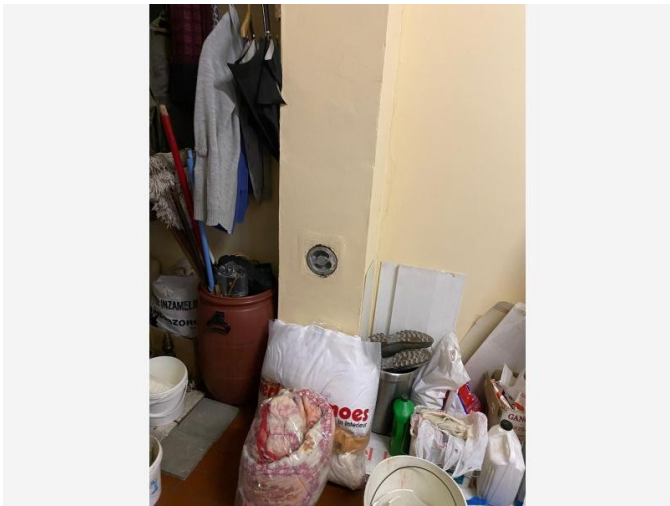
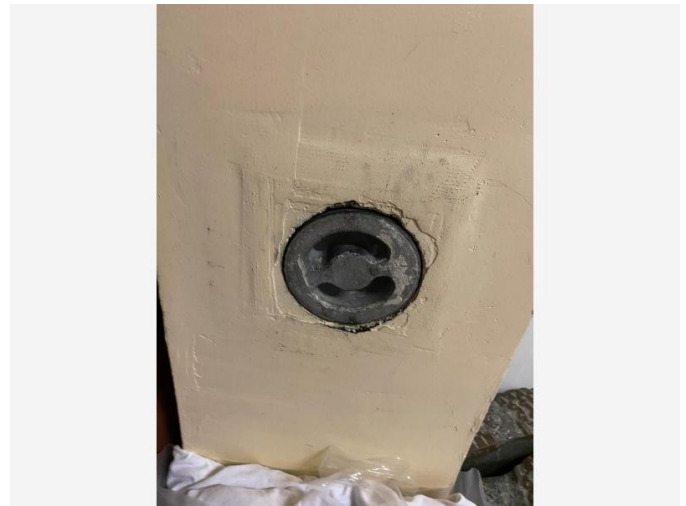
Eindbeoordeling materiaalarisico	Laag materiaalarisico en/of verlaagde kans op vezelvrijgave
----------------------------------	---

Beschrijving	roetluik in de garage
Omgeving	Binnen
Primaire drager	Schacht-koker (technisch)
Asbestmateriaal	roetluik
Bindmiddel van asbestmateriaal	Cement
Gebondenheid op basis van bindmiddel	Hecht
Hoeveelheid (gewicht - aantal)	<ul style="list-style-type: none">• 20,00 kg - 1 stuk
Totaal gewicht	20,00 kg
Eenvoudig bereikbaar	Ja
Bevestigingswijze	<ul style="list-style-type: none">• Geklemd
Identificatiemethode	Vaststelling zonder monstername

Destructieve handeling voor identificatie	Nee
Opmerking	roetluik in de schouw garage

Zorgvuldig beheren

- Zorg voor een veilig beheer. Vermijd het beschadigen van het asbestmateriaal. Controleer de toestand jaarlijks op wijzigingen.

- Eenvoudige handelingen: mag via doe-het-zelf of door werknemer(s) met opleidingsattest eenvoudige handelingen hechtgebonden toepassing welke verwijderd kan worden (incl. verdachte houder voor het ronde luikje) door werknemer met opleidingsattest

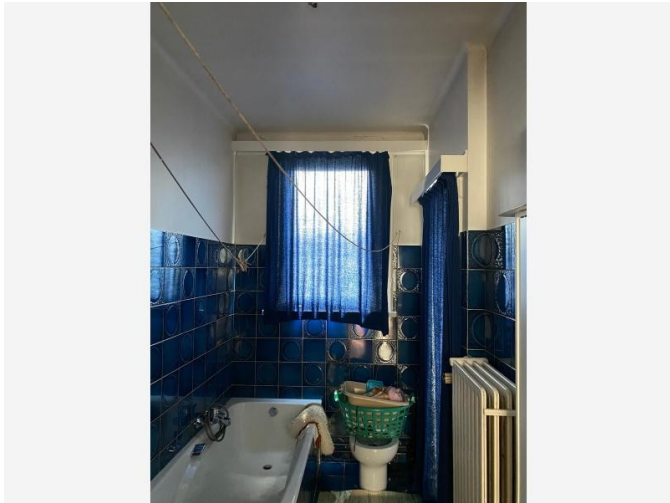
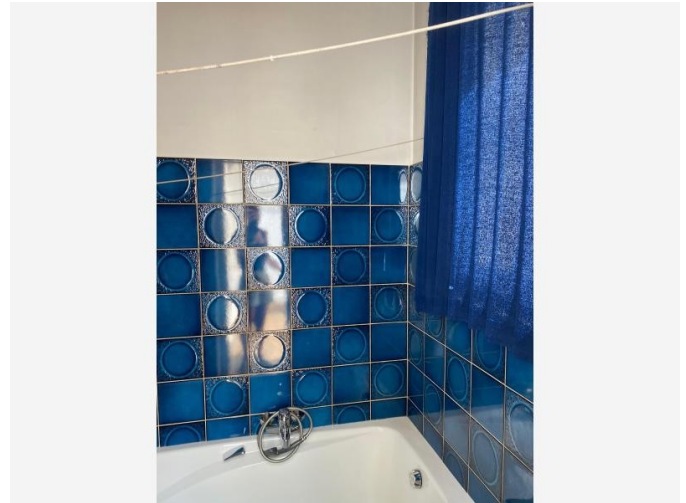
Fiche 7: pleisterwerk muren

Geen asbest

#	Type	Referentie	Resultaat
7.1	Mengmonster	1	Geen asbest

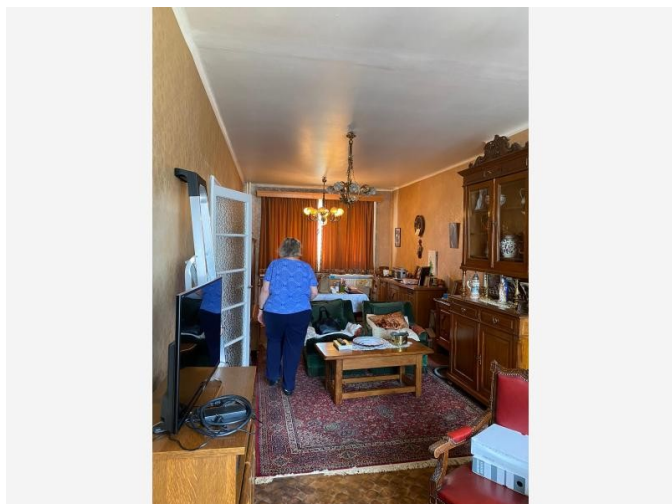
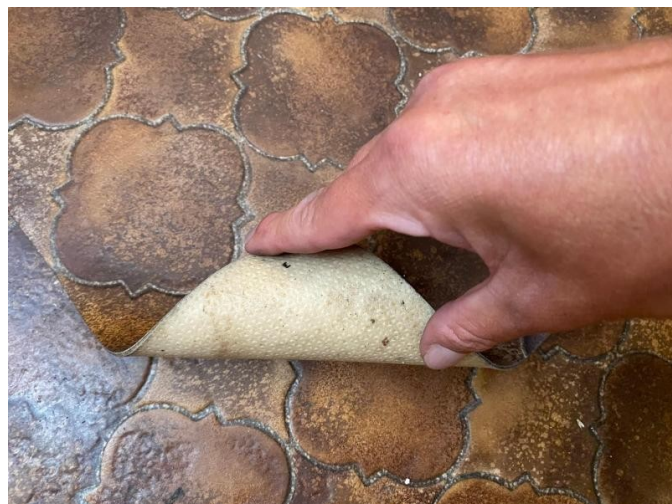
Geen asbest

#	Type	Referentie	Resultaat
8.1	Mengmonster	3	Geen asbest

Beschrijving	Novylon met zeshoekmotief incl lijm
Omgeving	Binnen
Primaire drager	Vloer
Bindmiddel van materiaal	Kunststof of -hars

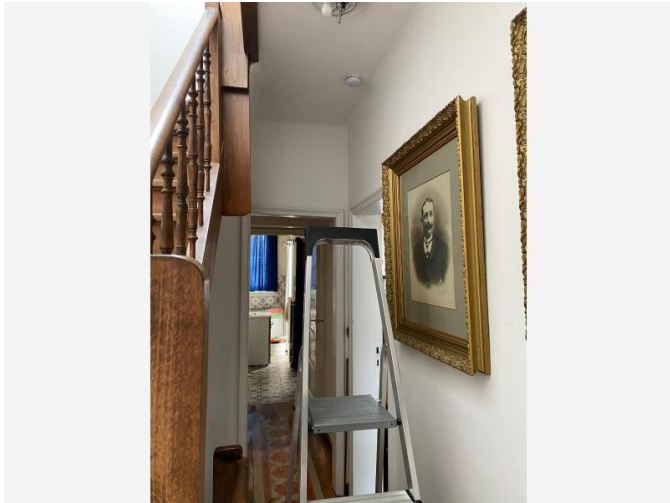
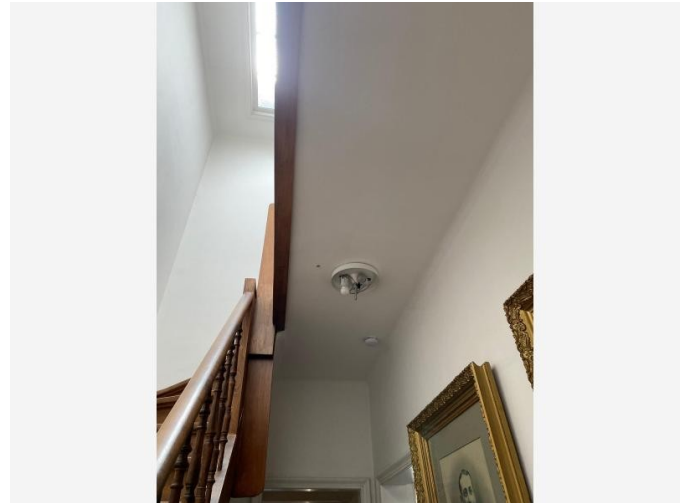
Fiche 9: pleisterwerk plafond

Geen asbest

#	Type	Referentie	Resultaat
9.1	Mengmonster	2	Geen asbest
