Asbestinventarisatetest

Fruithoflaan 105A, 2600 Antwerpen

Attestnummer : 20250617-000442.000

Uitgegeven op : 17.06.2025

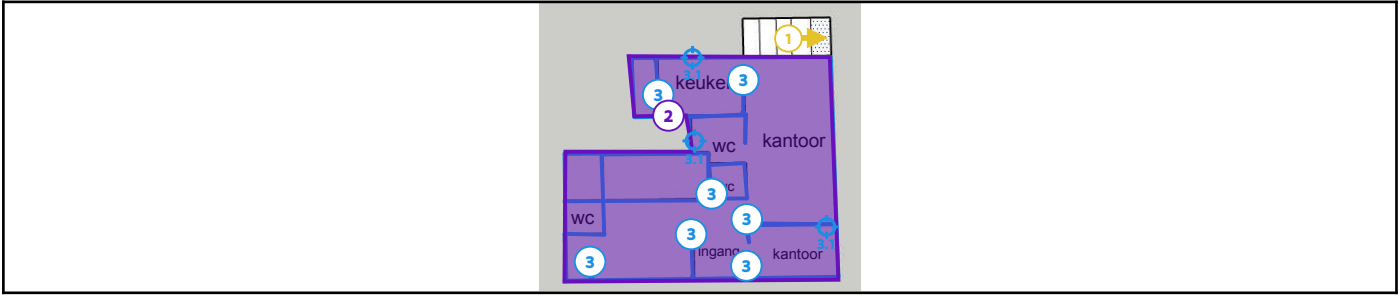
Plan 1.1: Gelijkvloers

Beschrijving	Type	Actie
1. Lamphouder bakeliet	Asbestmateriaal	Zorgvuldig beheren
2. Plafond niet asbestverdacht	Advies	-
3. Pleisterwerk muren	Geen asbest	-
3.1 Code: MM01: Pleisterwerk	Mengmonster	-

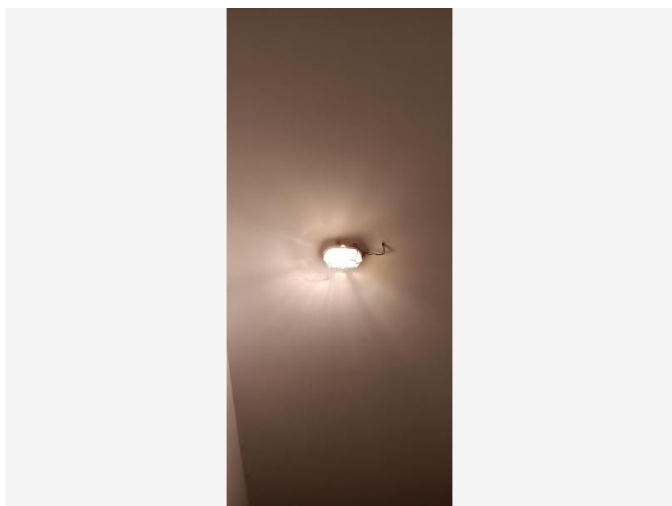
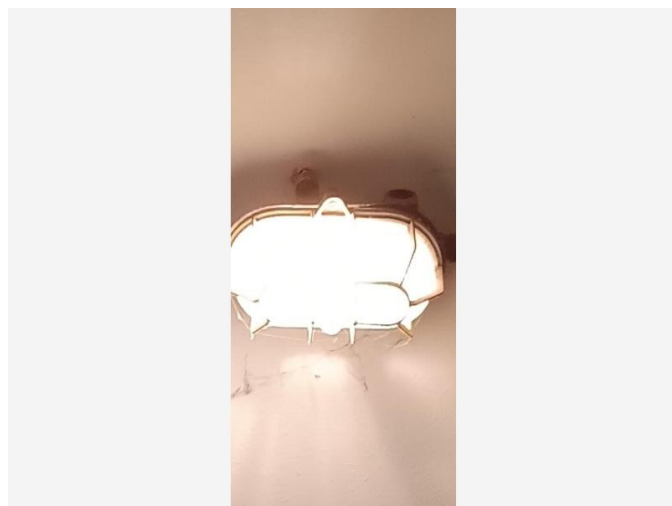
Het asbestmateriaal valt onder de mijlpaal van 2040.

Eindbeoordeling materiaalrisico	Zeer laag materiaalrisico en/of zeer lage kans op vezelvrijgave
---------------------------------	---

Gebondenheid	Categorie 1: hechtgebonden in oorsprong
Asbestsoort (vezeltype)	Alleen chrysotiel
Asbestconcentratie	Laag (< 50%)
Afschermingsgraad van het gehele materiaal	Geheel of deels (ook) vrij aan de binnenlucht
Toestand van het materiaal	Onbeschadigd, niet verweerd

Beschrijving	Lamphouder bakeliet
Omgeving	Binnen
Primaire drager	Communicatie en elektrische infrastructuur en uitrusting
Asbestmateriaal	Plaat, paneel, tablet - Type Bakeliet
Bindmiddel van asbestmateriaal	Kunststof of -hars
Gebondenheid op basis van bindmiddel	Hecht
Hoeveelheid (oppervlakte - dikte - aantal)	• 0,10 m ² - 1,00 cm - 7 stuks
Totaal volume	0,007 m ³
Eenvoudig bereikbaar	Ja
Bevestigingswijze	• Geschroefd
Identificatiemethode	Vaststelling zonder monsternamen
Destructieve handeling voor identificatie	Nee
Opmerking	Dit is slechts een schatting, de werkelijke hoeveelheid kan afwijken.

- Zorg voor een veilig beheer. Vermijd het beschadigen van het asbestmateriaal. Controleer de toestand jaarlijks op wijzigingen.

- Eenvoudige handelingen: mag via doe-het-zelf of door werknemer(s) met opleidingsattest eenvoudige handelingen
De toepassing kan losgeschroefd worden zonder het te beschadigen.

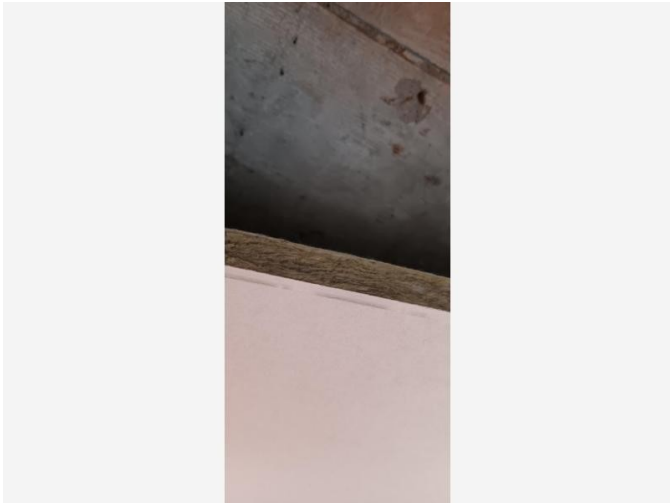
Vrije foto

Na het inspecteren van het plafond tot de conclusie gekomen dat het plafond niet asbest verdacht is.

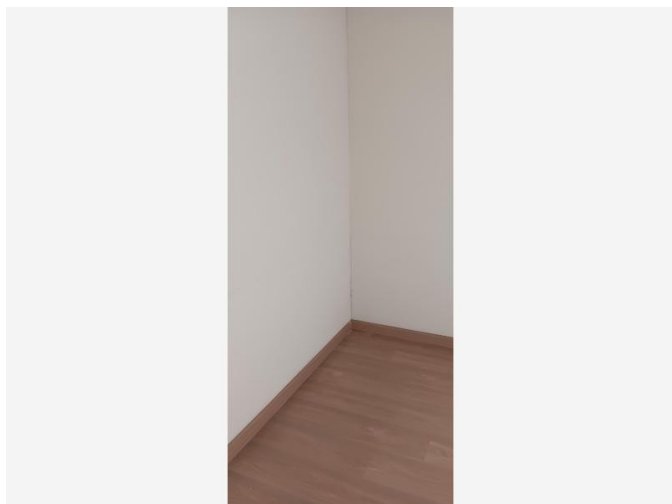
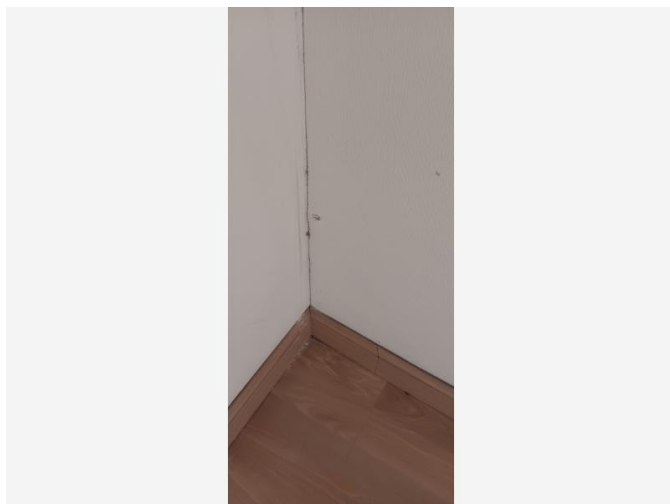
Fiche 3: Pleisterwerk muren

Geen asbest

#	Type	Referentie	Resultaat
3.1	Mengmonster	MM01: Pleisterwerk	Geen asbest

Beschrijving	Pleisterwerk muren
Omgeving	Binnen
Primaire drager	Binnenwand
Bindmiddel van materiaal	Gips - kalk
Gebondenheid op basis van bindmiddel	Niet-hechtgebonden
Hoeveelheid (oppervlakte - dikte - aantal)	• 300,00 m ² - 1,00 cm - 1 stuk
Totaal volume	3,00 m ³
Identificatiemethode	Vaststelling met monstername
Destructieve handeling voor identificatie	Nee
Opmerking	Deze oppervlakte, volumes en gewichten zijn niet gemeten, maar geschat op basis van een benadering van het aanwezig pleisterwerk in alle muren (de opgegeven hoeveelheden mogen niet gebruikt worden als maatstaf van heffing).
