Asbestinventarisatetest

Diksmuidelaan 157/201, 2600 Antwerpen

Attestnummer : 20250508-000273.000

Uitgegeven op : 08.05.2025

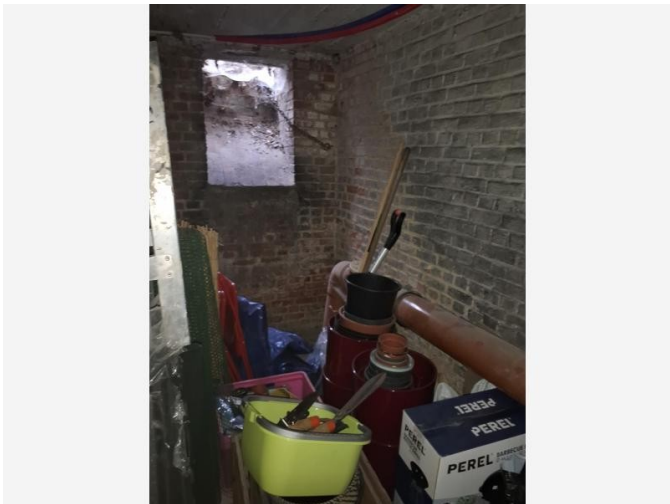
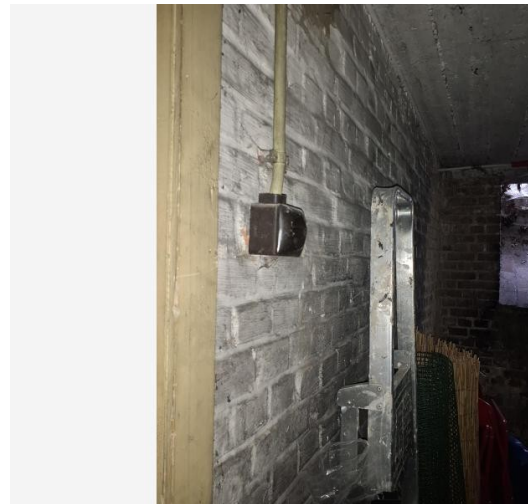
1. Bakeliet schakelaar kelder	Asbestmateriaal	Zorgvuldig beheren
-------------------------------	-----------------	--------------------

Het asbestmateriaal valt onder de mijlpaal van 2040.

Eindbeoordeling materiaalrisico	Zeer laag materiaalrisico en/of zeer lage kans op vezelvrijgave
---------------------------------	---

Gebondenheid	Categorie 1: hechtgebonden in oorsprong
Asbestsoort (vezeltype)	Alleen chrysotiel
Asbestconcentratie	Laag (< 50%)
Afschermingsgraad van het gehele materiaal	Geheel of deels (ook) vrij aan de binnenlucht
Toestand van het materiaal	Onbeschadigd, niet verweerd

- Zorg voor een veilig beheer. Vermijd het beschadigen van het asbestmateriaal. Controleer de toestand jaarlijks op wijzigingen.
- Verwijder dit asbestmateriaal zo snel mogelijk. Volg de toestand goed op.

- Eenvoudige handelingen: mag via doe-het-zelf of door werknemer(s) met opleidingsattest eenvoudige handelingen veilig te verwijderen. Vraag bij u gemeente na waar u dit materiaal dubbel verpakt mag afgevoerd worden.

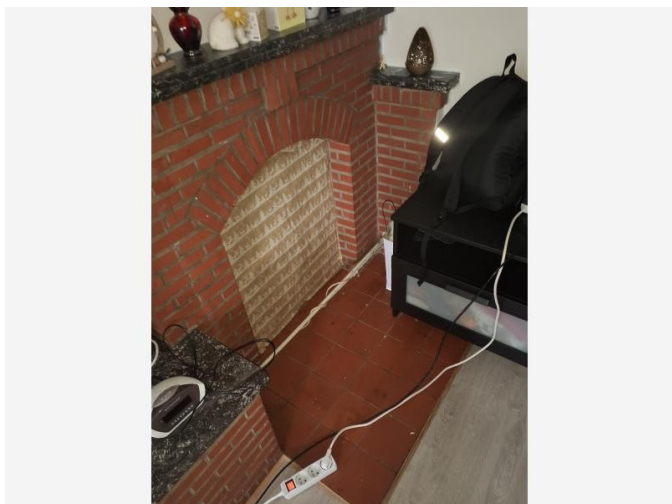
Permanente beperking

Reden: Er is geen volledige risicobeoordeling mogelijk

Uitleg van de asbestdeskundige: Het schouw is afgewerkt waar we geen onderzoek konden doen.

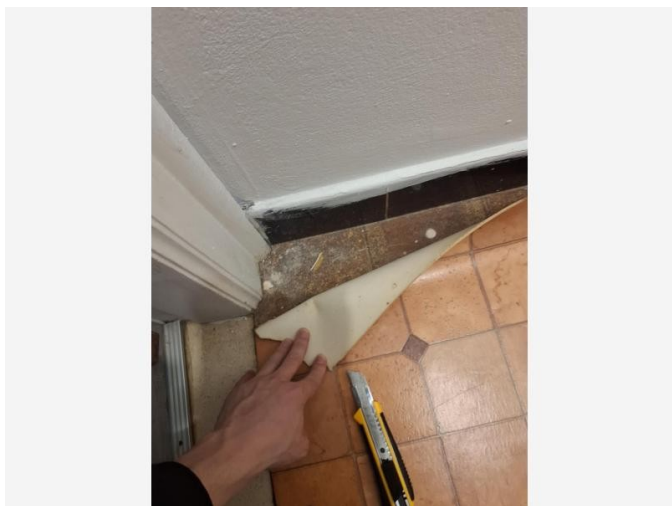
Onder de huidige nieuwe vloerbedekking hebben wij een vloerzeil die plooibaar was die niet verdacht is.

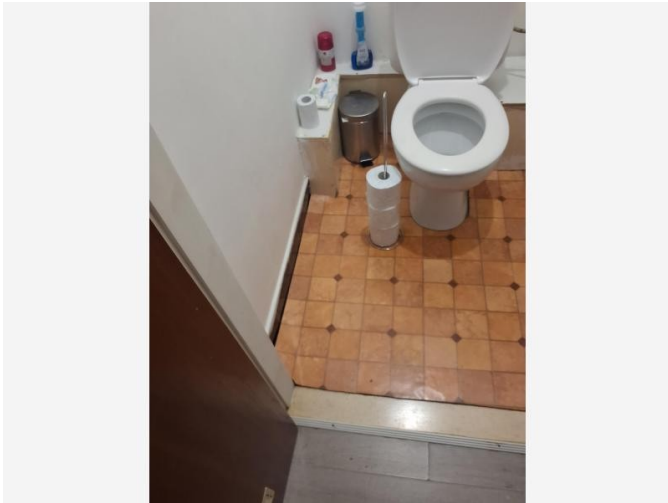
In kader van niet destructief onderzoek konden wij de tegel lijn niet bemonsteren. bij eventuele werken stalen laten bijnemen.

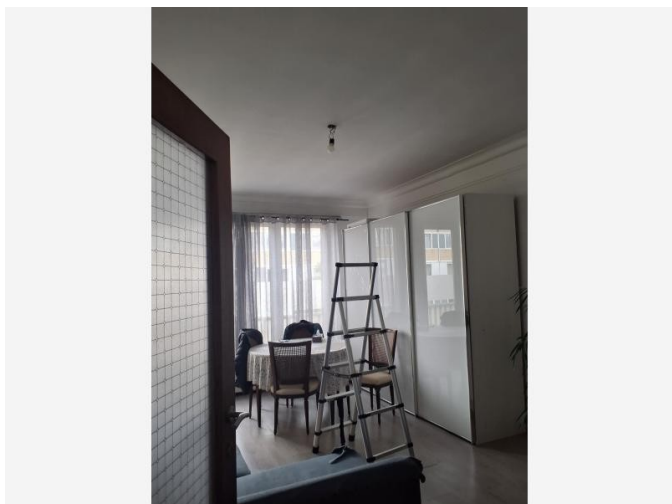
de vloeren zijn afgewerk met laminaat waar we eronder niet kon inspecteren.

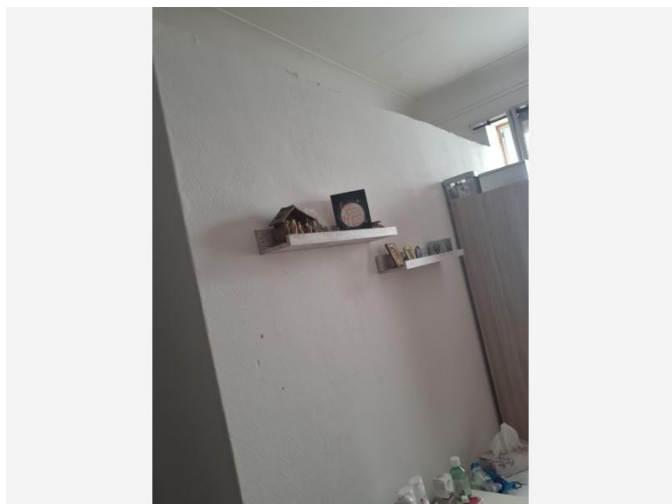
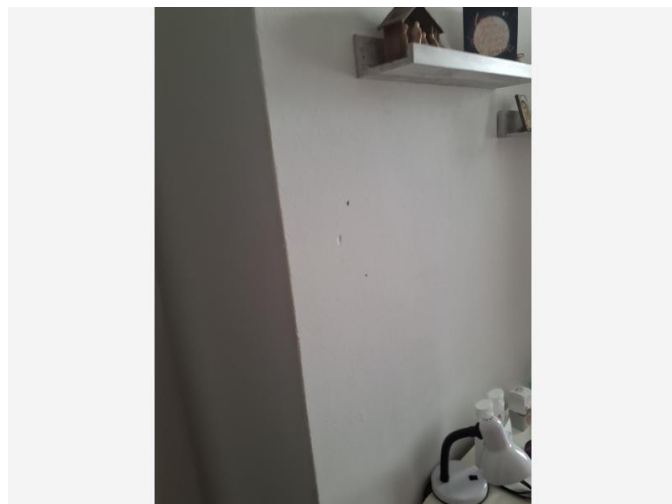
Fiche 6: Pleister muren

Geen asbest

#	Type	Referentie	Resultaat
6.1	Mengmonster	Mm1	Geen asbest

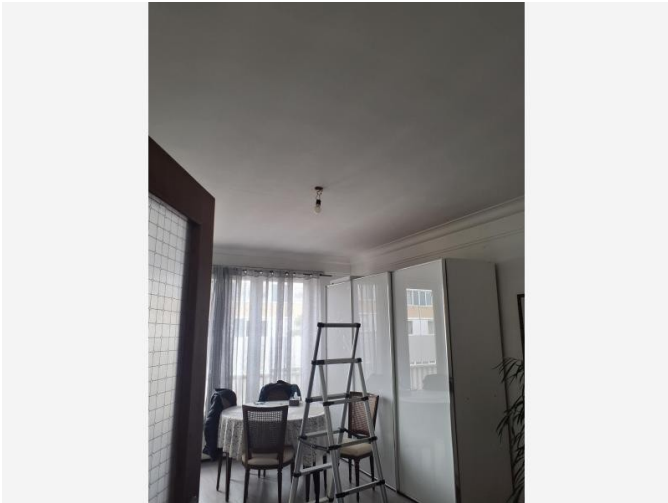
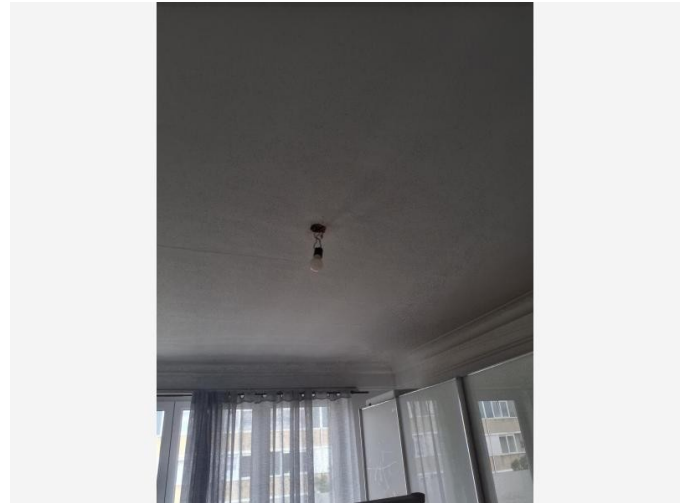
Fiche 7: Pleister plafond

Geen asbest

#	Type	Referentie	Resultaat
7.1	Mengmonster	Mm2	Geen asbest
