Asbestinventarisatetest

Vinusakker 45, 2950 Kapellen

Attestnummer : **20250527-000134.000**

Uitgegeven op : **27.05.2025**

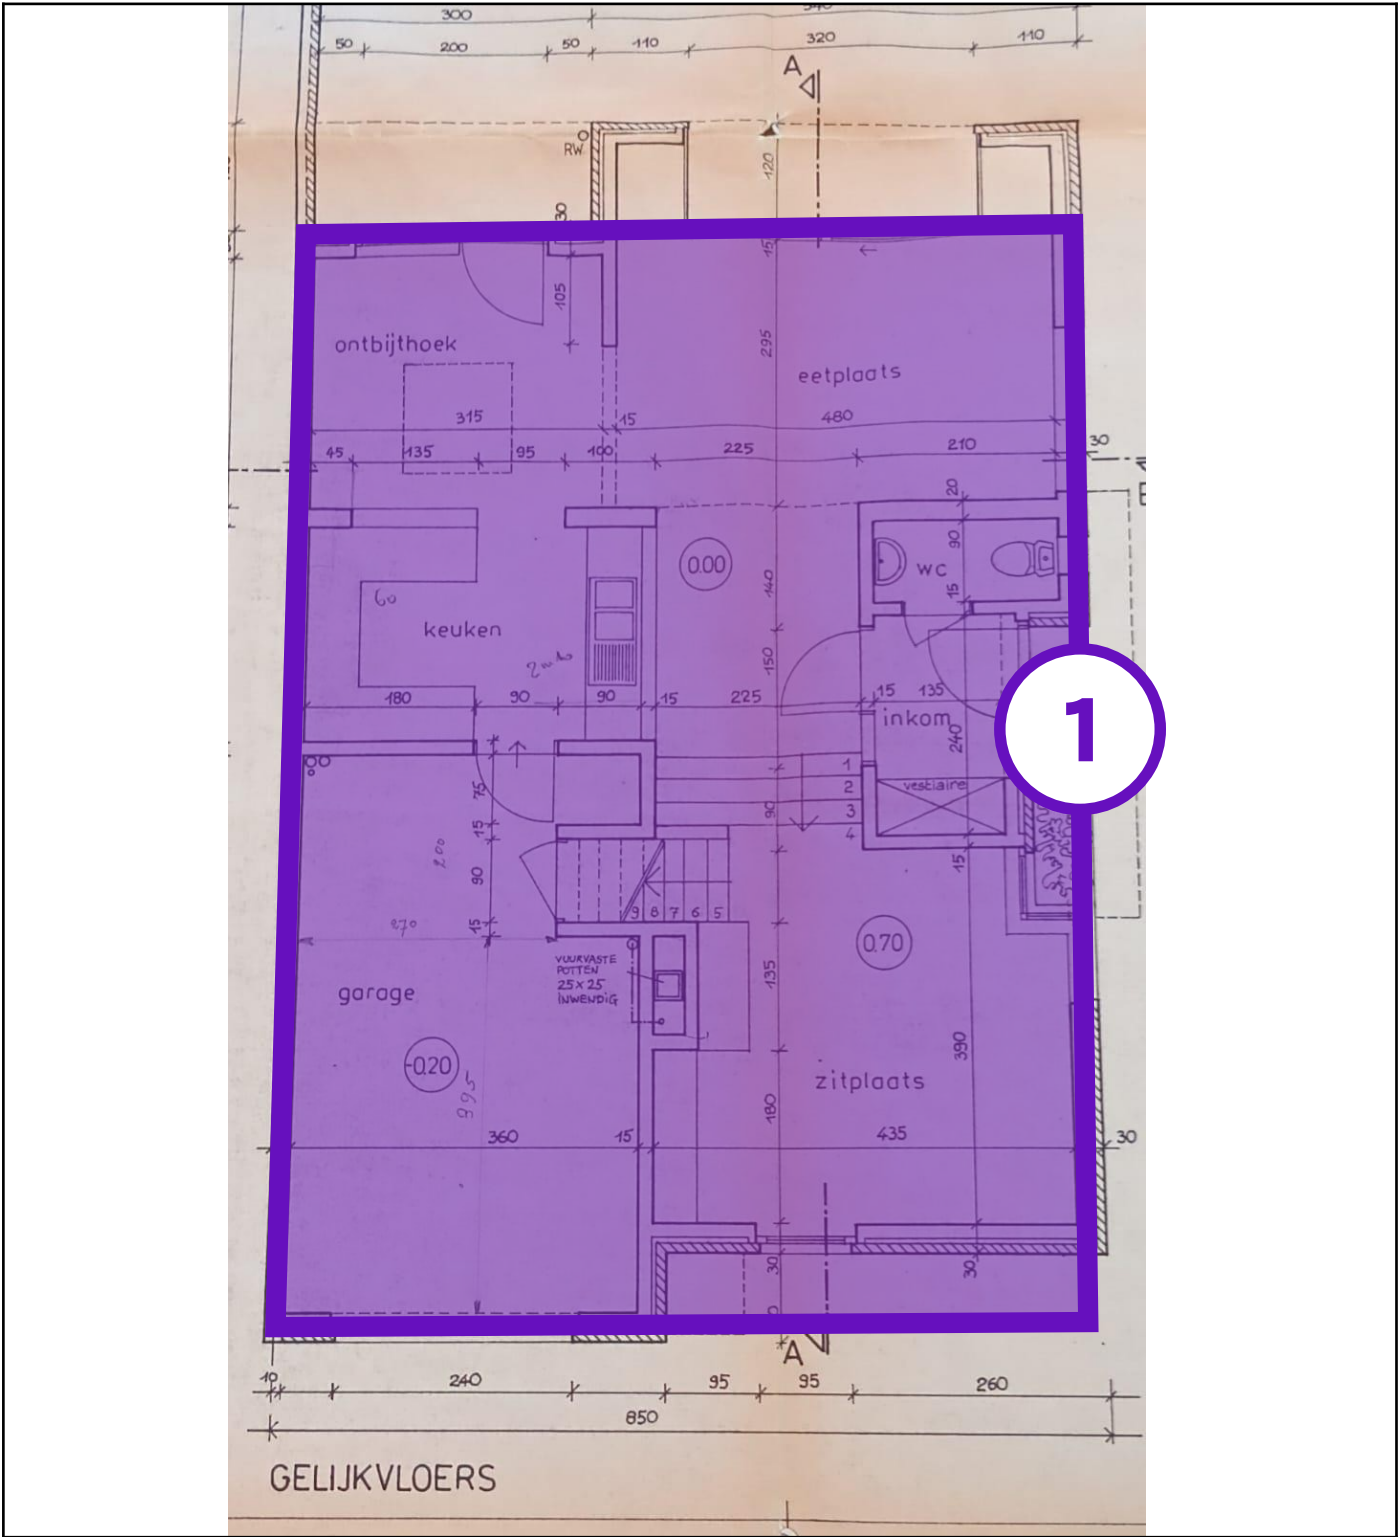
Plan 1.1: Gelijkvloers

Beschrijving	Type	Actie
1. gerenoveerde gelijkvloers.	Advies	-

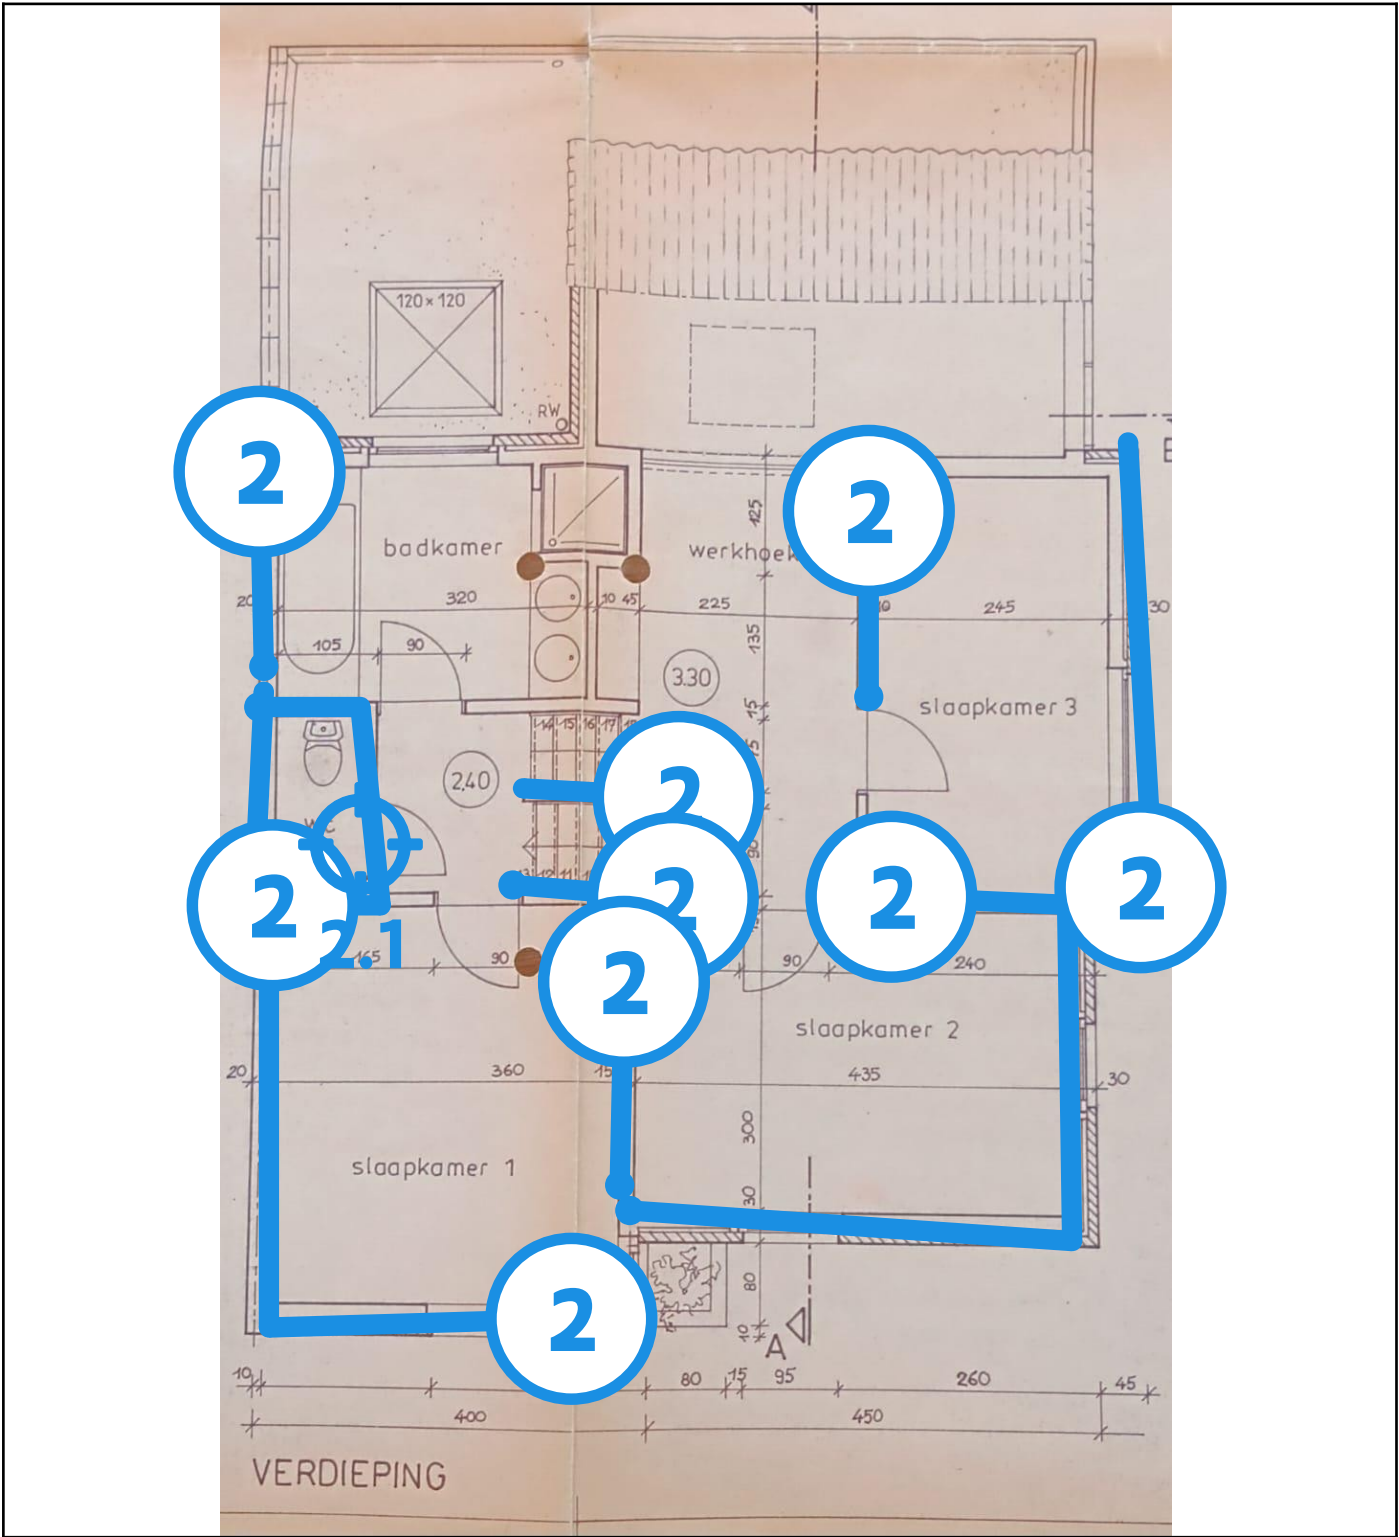
Plan 1.2: Eerste verdiep

Beschrijving	Type	Actie
2. Pleisterwerk muren	Geen asbest	-

2.1 Code: MM01: Pleisterwerk	Mengmonster	-
------------------------------	-------------	---

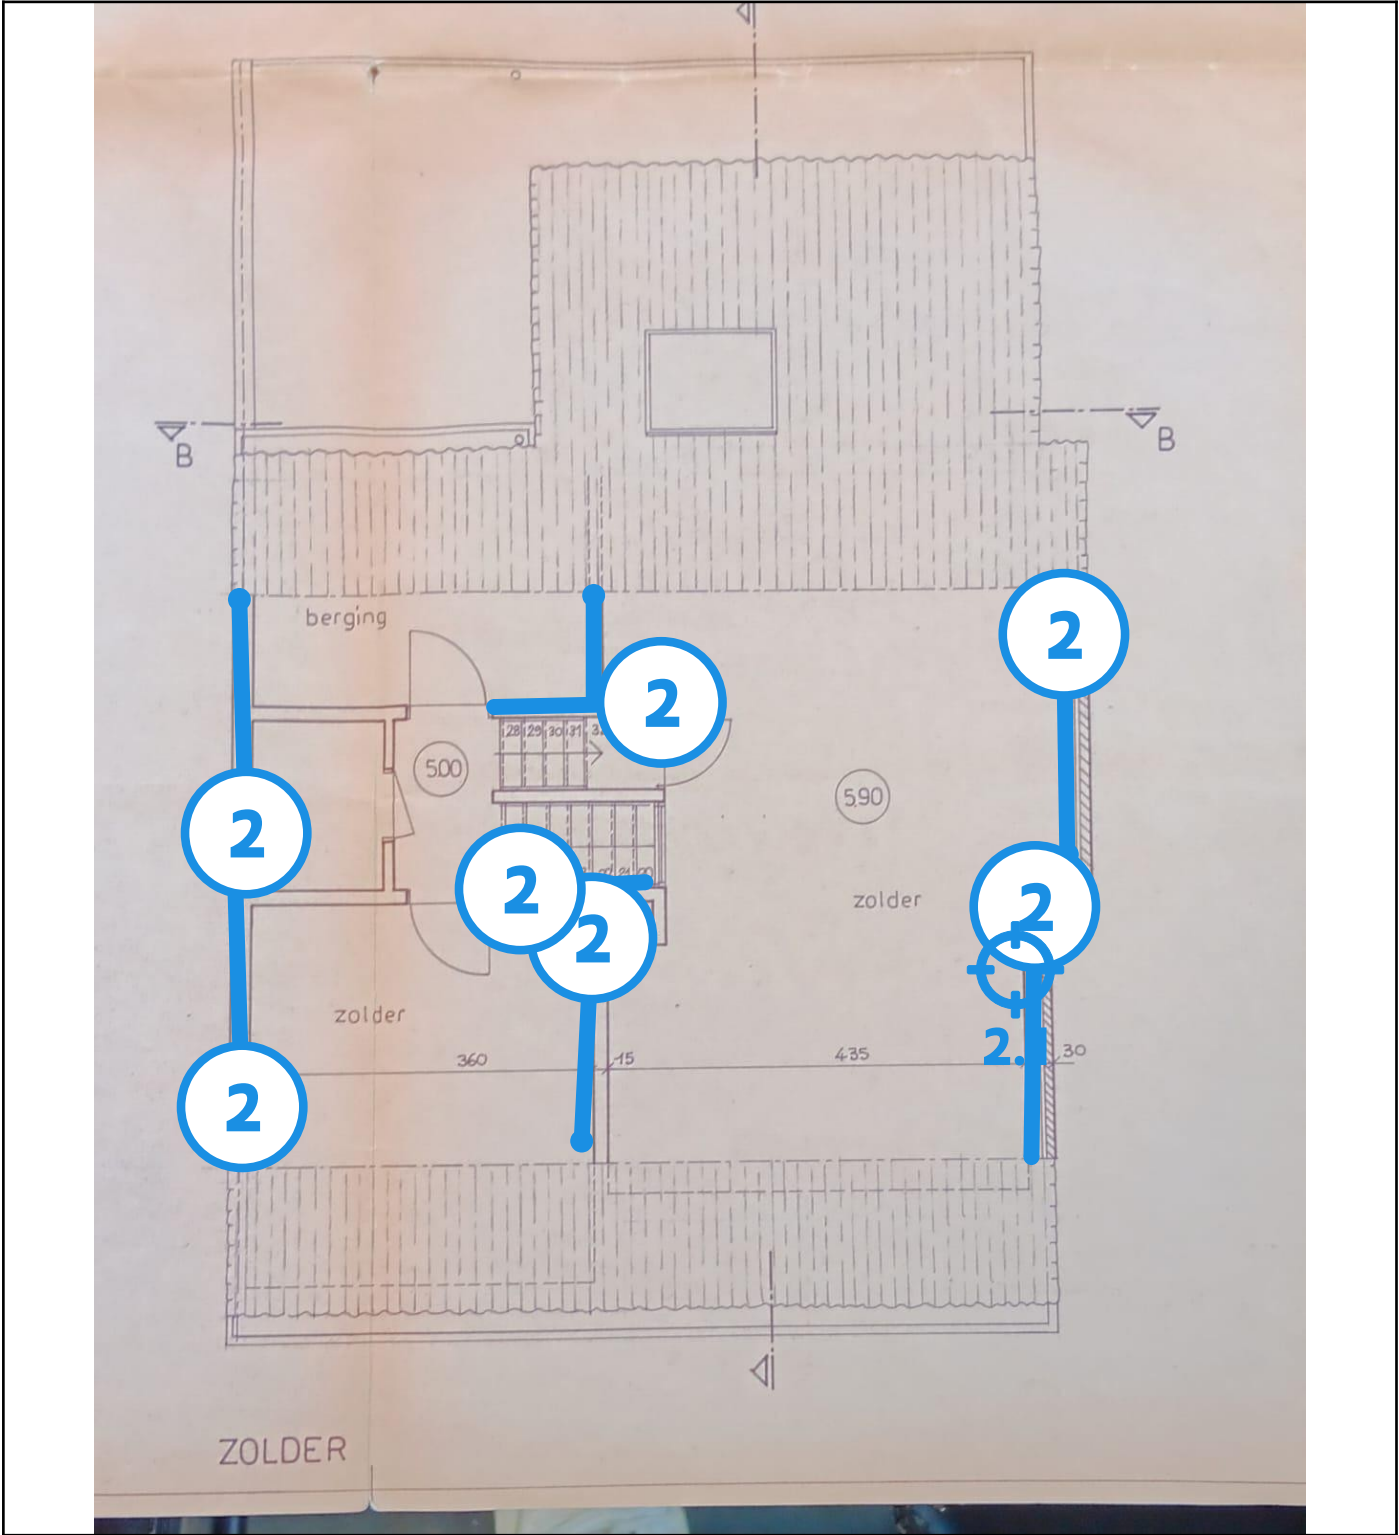
Plan 1.3: Zolder

Beschrijving	Type	Actie
2. Pleisterwerk muren	Geen asbest	-

2.1 Code: MM01: Pleisterwerk	Mengmonster	-
------------------------------	-------------	---

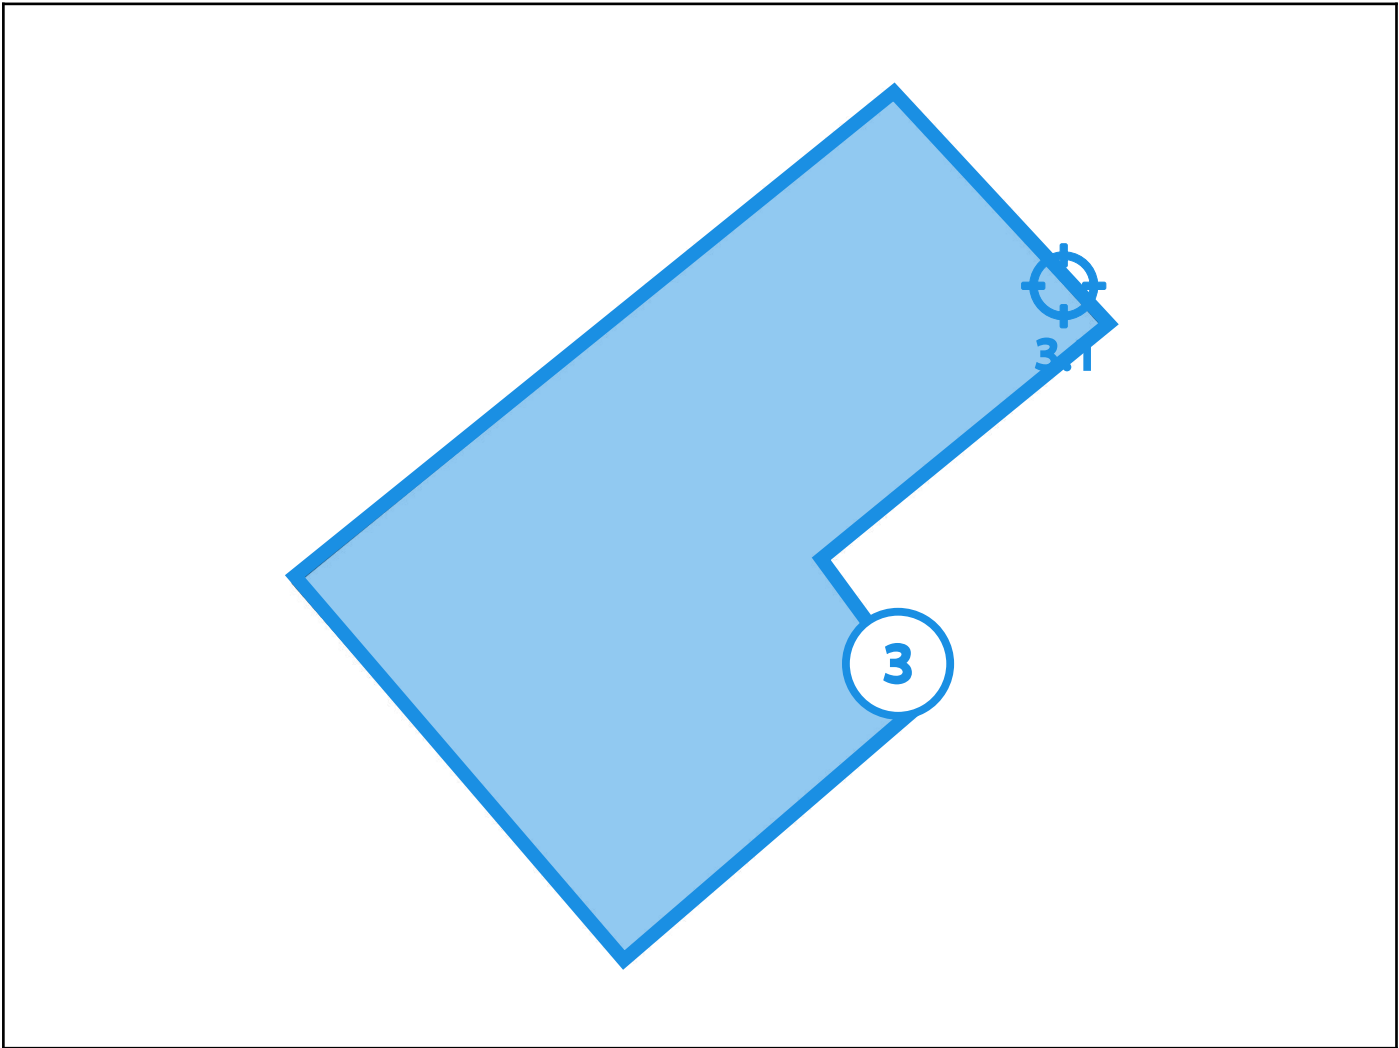
Plan 2.1: Bijgebouw plan

Beschrijving	Type	Actie
3. Roofing plat dak	Geen asbest	-
3.1 Code: MM02	Puntmonster	-

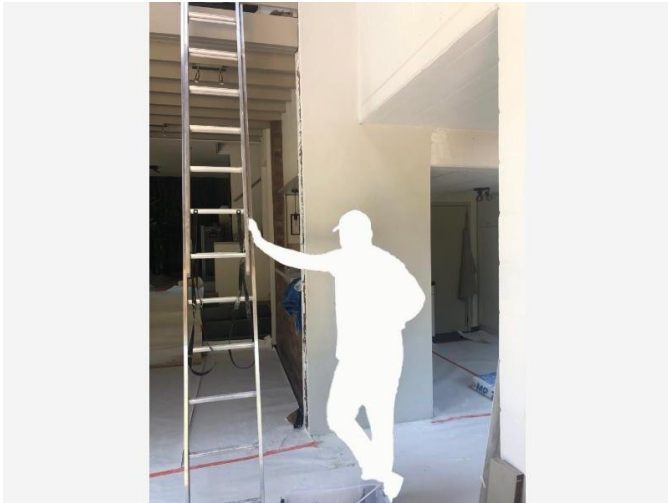
Vrije foto

Tijdens onze rondgang hebben we kunnen vaststellen dat de volledige gelijkvloers gerenoveerd is.

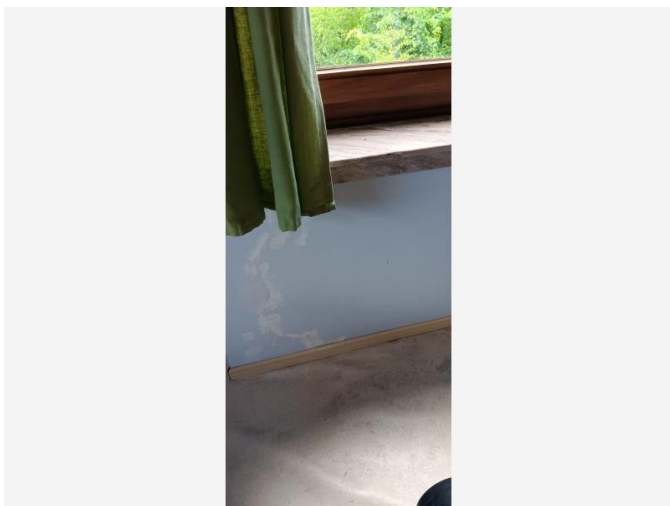
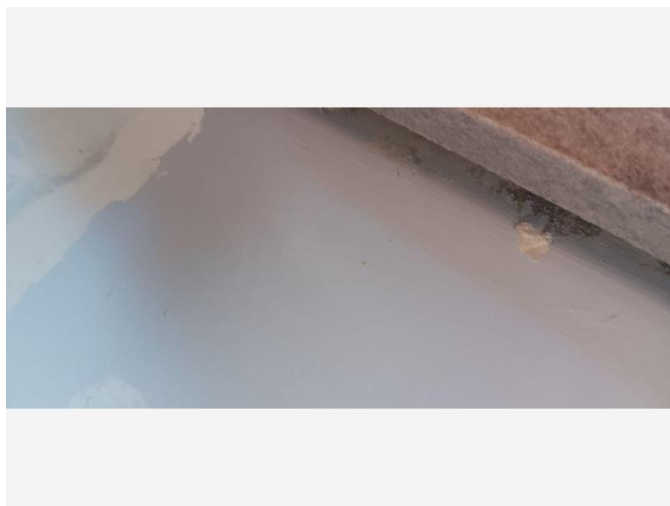
Fiche 2: Pleisterwerk muren

Geen asbest

#	Type	Referentie	Resultaat
2.1	Mengmonster	MM01: Pleisterwerk	Geen asbest

Beschrijving	Pleisterwerk muren
Omgeving	Binnen
Primaire drager	Binnenwand
Bindmiddel van materiaal	Gips - kalk
Gebondenheid op basis van bindmiddel	Niet-hechtgebonden
Hoeveelheid (oppervlakte - dikte - aantal)	• 180,00 m ² - 1,00 cm - 1 stuk
Totaal volume	1,80 m ³
Identificatiemethode	Vaststelling met monstername
Destructieve handeling voor identificatie	Nee
Opmerking	Deze oppervlakte, volumes en gewichten zijn niet gemeten, maar geschat op basis van een benadering van het aanwezig pleisterwerk in alle muren (de opgegeven hoeveelheden mogen niet gebruikt worden als maatstaf van heffing).

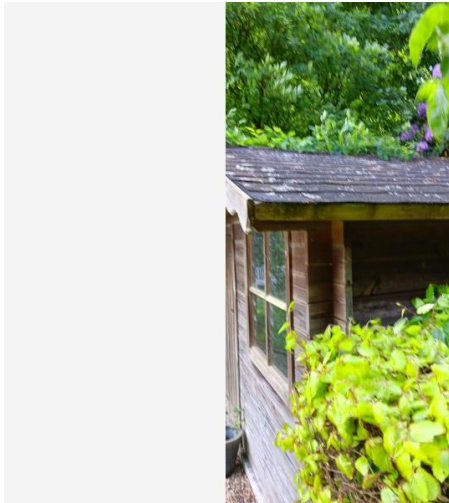
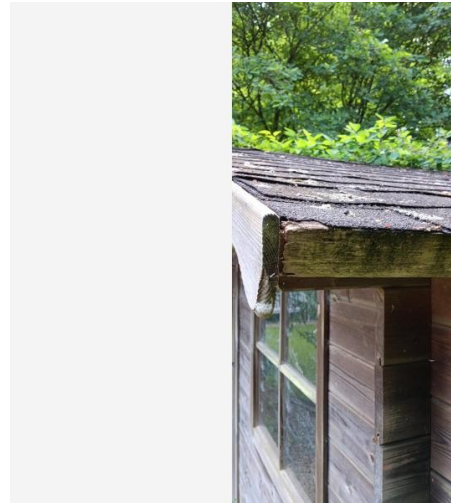
Fiche 3: Roofing plat dak

Geen asbest

#	Type	Referentie	Resultaat
3.1	Puntmonster	MM02	Geen asbest

Beschrijving	Roofing plat dak
Omgeving	Buiten
Primaire drager	Plat dak
Bindmiddel van materiaal	Bitumen (roofing, teer, asfalt)
Gebondenheid op basis van bindmiddel	Hecht
Hoeveelheid (oppervlakte - aantal)	• 10,00 m ² - 1 stuk
Totale oppervlakte	10,00 m ²
Identificatiemethode	Vaststelling met monstername
Destructieve handeling voor identificatie	Nee
Opmerking	Deze oppervlakte, volumes en gewichten zijn niet gemeten, maar geschat op basis van een benadering van de aanwezige roofing (de opgegeven hoeveelheden mogen niet gebruikt worden als maatstaf voor heffingen).
