Asbestinventarisatetest

Generaal Drubbelstraat 64, 2600 Antwerpen

Attestnummer : 20241127-000520.000

Uitgegeven op : 27.11.2024

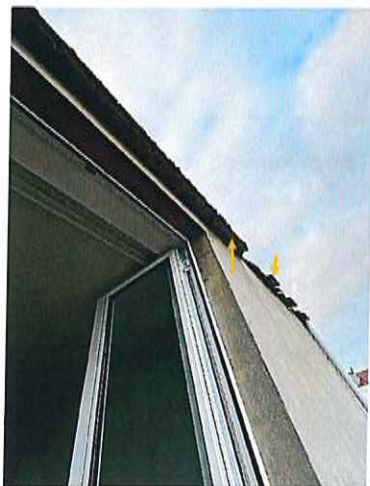
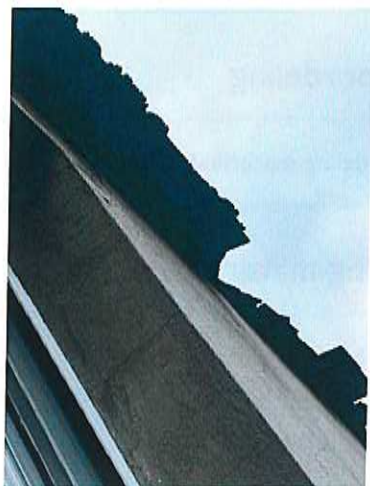
Fiche 1: Leien dakrand bovenste dak

Eindbeoordeling materiaalrisico	Hoog materiaalrisico en/of hoge kans op vezelvrijgave
---------------------------------	---

Gebondenheid	Categorie 1: hechtgebonden in oorsprong
Asbestsoort (vezeltype)	Crocidoliet aanwezig
Asbestconcentratie	Laag (< 50%)
Afschermingsgraad van het gehele materiaal	Geheel of deels vrij aan de buitenlucht
Toestand van het materiaal	Zwaar beschadigd, zwaar verweerd

Beschrijving	Leien dakrand bovenste dak
Omgeving	Binnen
Primaire drager	Plat dak
Asbestmateriaal	Dak- en gevelbekleding - Lei, shingle
Bindmiddel van asbestmateriaal	Cement
Gebondenheid op basis van bindmiddel	Hecht
Hoeveelheid (oppervlakte - aantal)	• 10,00 m² - 1 stuk
Totale oppervlakte	10,00 m²
Eenvoudig bereikbaar	Ja
Bevestigingswijze	• Geklemd
Identificatiemethode	Vaststelling zonder monstername
Destructieve handeling voor identificatie	Nee
Opmerking	<p>Te toepassing kan niet op een veilige manier benaderd worden om te bemonsteren.</p> <p>Oppervlakte kan om deze reden ook niet nauwkeurig gemeten worden, verder bijkomend onderzoek is nodig.</p>

Dringend verwijderen

- Verwijder dit asbestmateriaal zo snel mogelijk. Volg de toestand goed op.

- Eenvoudige handelingen: enkel door erkend asbestverwijderaar
Een foutieve verwijderingstechniek kan leiden tot vezelvrijgave.
Laat daarom de toepassing verwijderen door een erkend asbestverwijderaar.

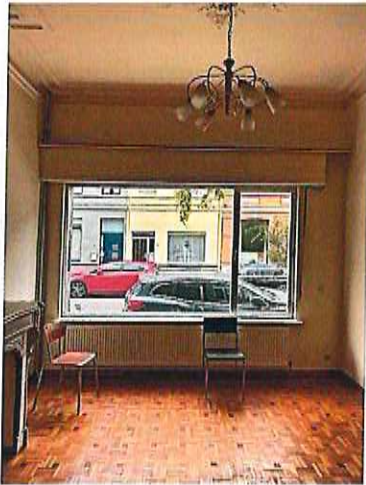
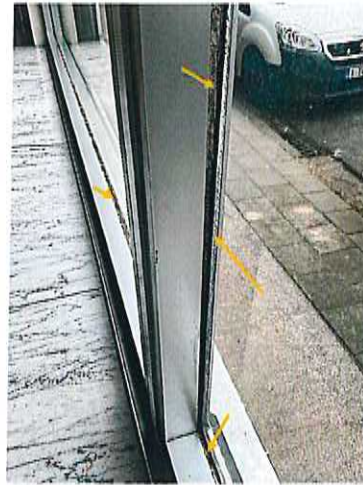
Fiche 2: Kitwerk ramen

Eindbeoordeling materiaalrisico	Verhoogd materiaalrisico en/of verhoogde kans op vezelvrijgave
---------------------------------	--

Gebondenheid	Categorie 1: hechtgebonden in oorsprong
Asbestsoort (vezeltype)	Alleen chrysotiel
Asbestconcentratie	Laag (< 50%)
Afschermingsgraad van het gehele materiaal	Geheel of deels (ook) vrij aan de binnenlucht
Toestand van het materiaal	Matig beschadigd, matig verweerd

#	Type	Referentie	Resultaat
2.1	Mengmonster	MM03	Chrysotiel

Beschrijving	Kitwerk ramen
Omgeving	Binnen
Primaire drager	Wandopening verticaal (raam, deur, ...)
Asbestmateriaal	In-situ afwerkingslagen - Pasta, stopverf, voegsel, stopsel, vulsel, mastiek, kitten, ...
Bindmiddel van asbestmateriaal	Kitten, mastiek, pasta
Gebondenheid op basis van bindmiddel	Hecht
Hoeveelheid (gewicht – aantal)	• 25,00 kg - 1 stuk
Totaal gewicht	25,00 kg
Eenvoudig bereikbaar	Ja
Bevestigingswijze	• Verlijmd, ingegoten, versmeerd
Identificatiemethode	Vaststelling met monstername
Destructieve handeling voor identificatie	Nee
Opmerking	Bevat het kitwerk van de ramen vooraan + voordeur. Gewicht is een inschatting, geen exacte meting.

Verwijderen

- Zorg voor een veilig beheer. Vermijd het beschadigen van het asbestmateriaal. Controleer de toestand jaarlijks op wijzigingen.

- Eenvoudige handelingen: enkel door erkend asbestverwijderaar
Een foutieve verwijderingstechniek kan leiden tot vezelvrijgave.
Laat daarom de toepassing verwijderen door een erkend asbestverwijderaar.

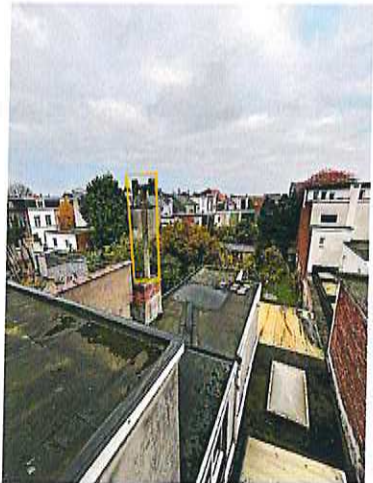
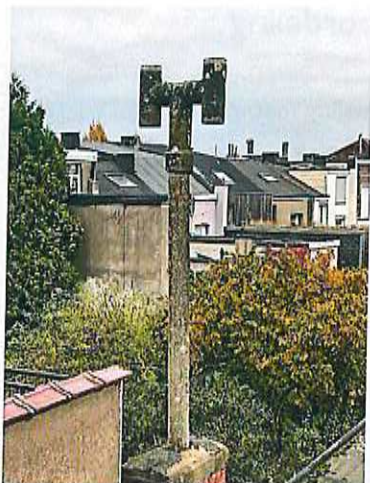
Fiche 3: Asbesthoudende schouw + schouwhoed plat dak 1e niveau

Eindbeoordeling materiaalrisico	Verhoogd materiaalrisico en/of verhoogde kans op vezelvrijgave
---------------------------------	--

Gebondenheid	Categorie 1: hechtgebonden in oorsprong
Asbestsoort (vezeltype)	Crocidoliet aanwezig
Asbestconcentratie	Laag (< 50%)
Afschermingsgraad van het gehele materiaal	Geheel of deels vrij aan de buitenlucht
Toestand van het materiaal	Matig beschadigd, matig verweerd

Beschrijving	Asbesthoudende schouw + schouwhoed plat dak 1e niveau
Omgeving	Buiten
Primaire drager	Plat dak
Asbestmateriaal	Rookgaskanaal
Bindmiddel van asbestmateriaal	Cement
Gebondenheid op basis van bindmiddel	Hecht
Hoeveelheid (lengte - omtrek - dikte - aantal)	• 3,00 m - 10,00 cm - 3,00 cm - 1 stuk
Totaal volume	0,009 m³
Eenvoudig bereikbaar	Ja
Bevestigingswijze	• Verlijmd, ingegoten, versmeerd
Identificatiemethode	Vaststelling zonder monstername
Destructieve handeling voor identificatie	Nee
Opmerking	Hoeveelheid is een inschatting van het zichtbare gedeelte. Mogelijks is de lengte groter in de technische schacht. Destructief onderzoek is nodig om de exacte afmetingen te bepalen.

Verwijderen

- Zorg voor een veilig beheer. Vermijd het beschadigen van het asbestmateriaal. Controleer de toestand jaarlijks op wijzigingen.

- Eenvoudige handelingen: enkel door erkend asbestverwijderaar
Een foutieve verwijderingstechniek kan leiden tot vezelvrijgave.

Laat daarom de toepassing verwijderen door een erkend asbestverwijderaar.

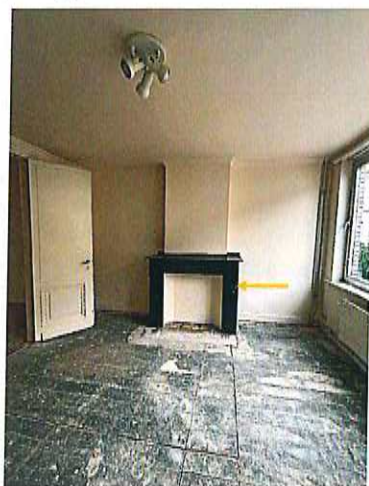
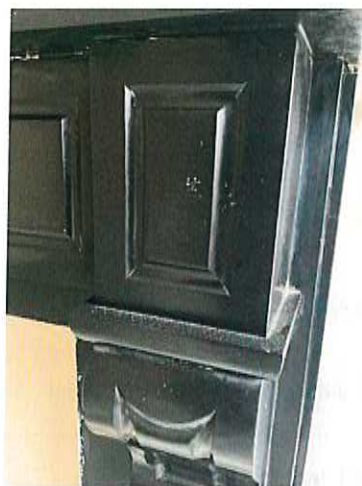
Fiche 4: Massal afwerking schouw slaapkamer 1e verdieping

Eindbeoordeling materiaalrisico	Zeer laag materiaalrisico en/of zeer lage kans op vezelvrijgave
---------------------------------	---

Gebondenheid	Categorie 1: hechtgebonden in oorsprong
Asbestsoort (vezeltype)	Alleen chrysotiel
Asbestconcentratie	Laag (< 50%)
Afschermingsgraad van het gehele materiaal	Geheel of deels (ook) vrij aan de binnenlucht
Toestand van het materiaal	Onbeschadigd, niet verweerd

Beschrijving	Massal afwerking schouw slaapkamer 1e verdieping
Omgeving	Binnen
Primaire drager	Binnenwand
Asbestmateriaal	Plaat, paneel, tablet - Type Massal
Bindmiddel van asbestmateriaal	Cement
Gebondenheid op basis van bindmiddel	Hecht
Hoeveelheid (oppervlakte – dikte – aantal)	• 3,00 m² - 3,00 cm - 1 stuk
Totaal volume	0,09 m³
Eenvoudig bereikbaar	Ja
Bevestigingswijze	• Verlijmd, ingegoten, versmeerd
Identificatiemethode	Vaststelling zonder monstername
Destructieve handeling voor identificatie	Nee

Zorgvuldig beheren

- Zorg voor een veilig beheer. Vermijd het beschadigen van het asbestmateriaal. Controleer de toestand jaarlijks op wijzigingen.

- Eenvoudige handelingen: enkel door erkend asbestverwijderaar
Een foutieve verwijderingstechniek kan leiden tot vezelvrijgave.
Laat daarom de toepassing verwijderen door een erkend asbestverwijderaar.

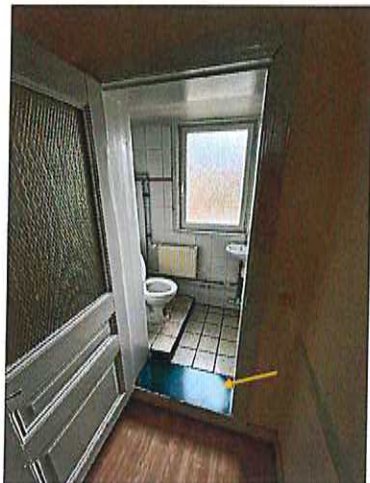
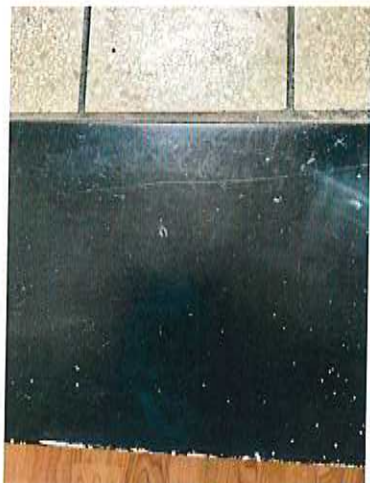
Fiche 5: Massal dorpel badkamer 2e verdieping

Eindbeoordeling materiaalrisico	Laag materiaalrisico en/of verlaagde kans op vezelvrijgave
---------------------------------	--

Gebondenheid	Categorie I: hechtgebonden in oorsprong
Asbestsoort (vezeltype)	Alleen chrysotiel
Asbestconcentratie	Laag (< 50%)
Afschermingsgraad van het gehele materiaal	Geheel of deels (ook) vrij aan de binnenlucht
Toestand van het materiaal	Licht beschadigd, licht verweerd. Intact calciumsilicaatmateriaal of categorie III 'gebondenheid'

Beschrijving	Massal dorpel badkamer 2e verdieping
Omgeving	Binnen
Primaire drager	Vloer
Asbestmateriaal	Plaat, paneel, tablet - Type Massal
Bindmiddel van asbestmateriaal	Cement
Gebondenheid op basis van bindmiddel	Hecht
Hoeveelheid (oppervlakte - dikte - aantal)	• 0,50 m² - 2,00 cm - 1 stuk
Totaal volume	0,01 m³
Eenvoudig bereikbaar	Ja
Bevestigingswijze	• Verlijmd, ingegoten, versmeerd
Identificatiemethode	Vaststelling zonder monstername
Destructieve handeling voor identificatie	Nee

Zorgvuldig beheren

- Zorg voor een veilig beheer. Vermijd het beschadigen van het asbestmateriaal. Controleer de toestand jaarlijks op wijzigingen.

- Eenvoudige handelingen: enkel door erkend asbestverwijderaar
Een foutieve verwijderingstechniek kan leiden tot vezelvrijgave.
Laat daarom de toepassing verwijderen door een erkend asbestverwijderaar.

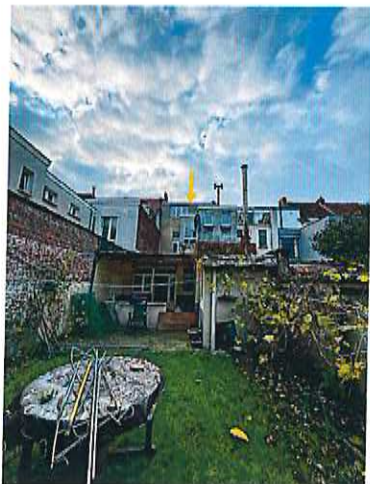
Fiche 6: Plat dak niveau 2

Reden: Het te onderzoeken materiaal situeert zich hoger dan 3,50 m te rekenen vanaf een veilige ondergrond

Uitleg van de asbestdeskundige: Het plat dak situeert zich hoger dan 3.5m van een veilig bereikbare ondergrond.

Het is niet mogelijk om op een veilige manier na te gaan welke toepassingen zich op het bovenste dak bevinden. Bijkomend onderzoek met een hoogwerker is hiervoor aan te raden.

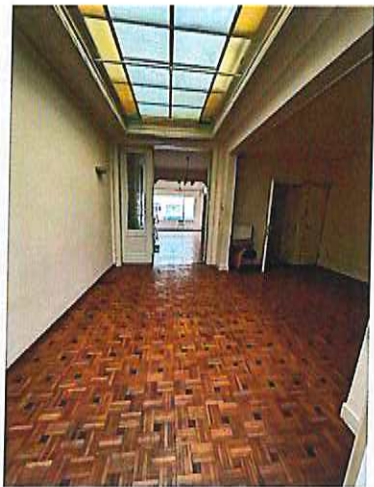
Fiche 7: Parket lijm living gelijkvloers

Parketlijm is mogelijks asbesthoudend, verder destructief onderzoek is aangeraden bij renovatie om dit uit te sluiten.

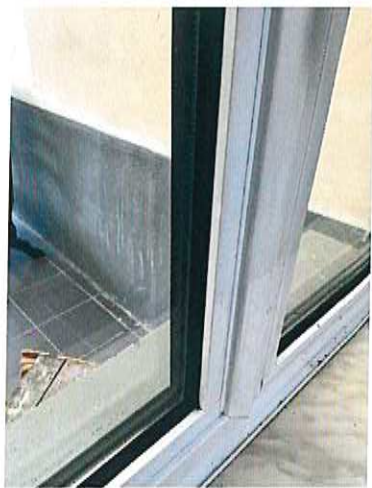
Fiche 8: Kitwerk ramen achteraan

Kitwerk van de ramen achteraan is flexibel en bijgevolg niet asbestverdacht.

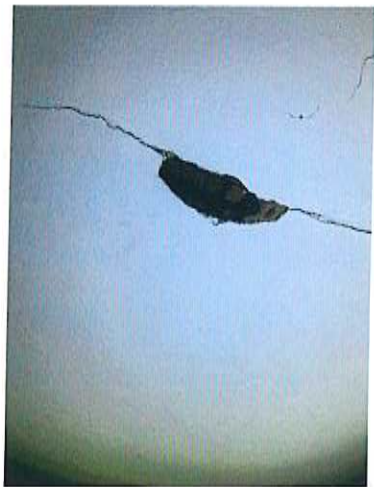
Fiche 9: Onderdak

Het onderdak is op sommige locaties zichtbaar via openingen in het plafond. Dit onderdak bestaat uit houten latten.

Het is echt niet uitgesloten dat dit over de volledige oppervlakte van toepassing is. Bijkomend destructief onderzoek is aangewezen om volledig uitsluitel te geven.

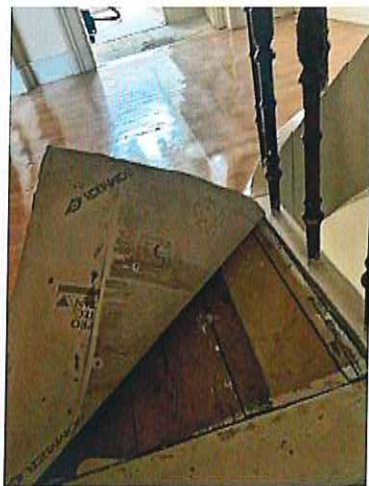
Fiche 10: Vinyl living 1e verdieping

Vinyl heeft een kunststof onderkant en is bijgevolg niet asbestverdacht.

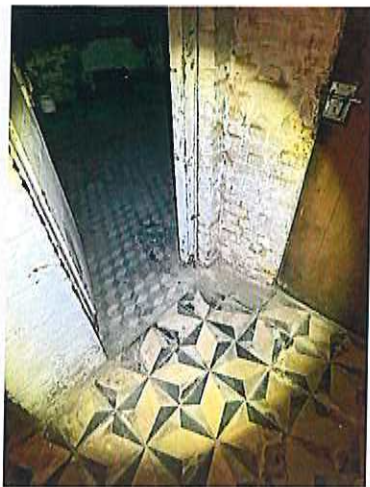
Fiche 11: Tegellijm kelder

Tegellijm is mogelijks asbesthoudend, verder destructief onderzoek is aangeraden bij renovatie om dit uit te sluiten.

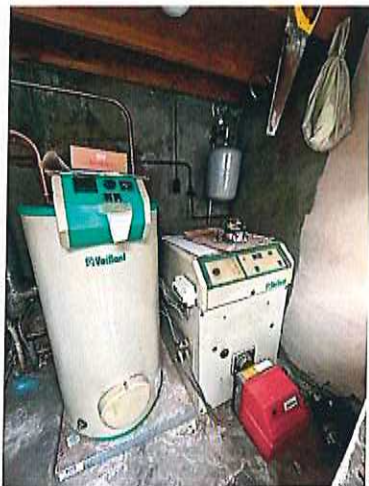
Fiche 12: Brander stooklokaal

Ketels van dit type kunnen mogelijks asbesthoudende materialen bevatten.
Tijdens het onderhoud van de ketel dient bijkomende informatie opgevraagd te worden bij de fabrikant om dit uit te sluiten.

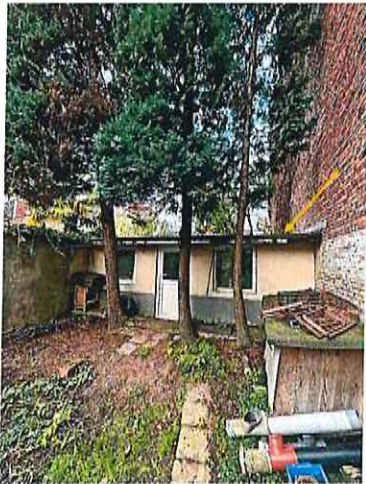
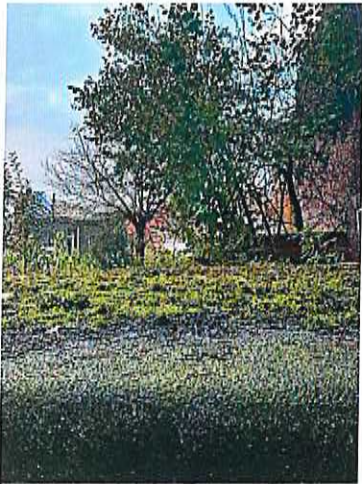
Fiche 13: Roofing tuinhuis

Geen asbest

#	Type	Referentie	Resultaat
13.1	Puntmonster	MM05	Geen asbest

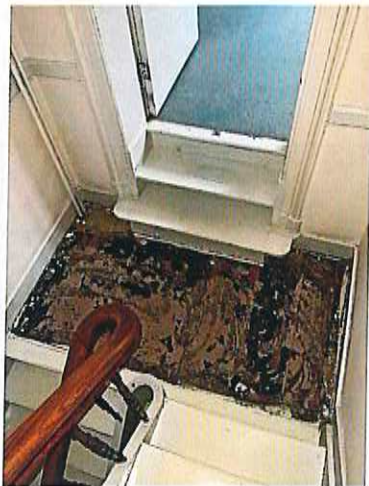
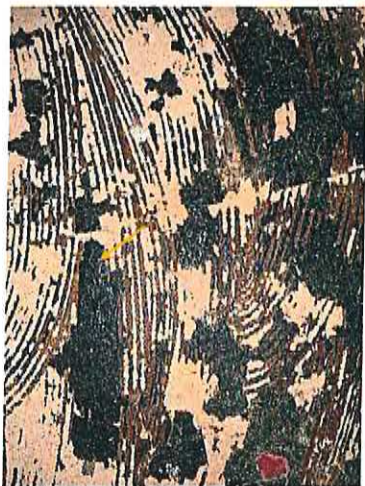
Fiche 14: Restanten tegellijm traphal 1e verdieping

Geen asbest

#	Type	Referentie	Resultaat
14.1	Puntmonster	MM07	Geen asbest

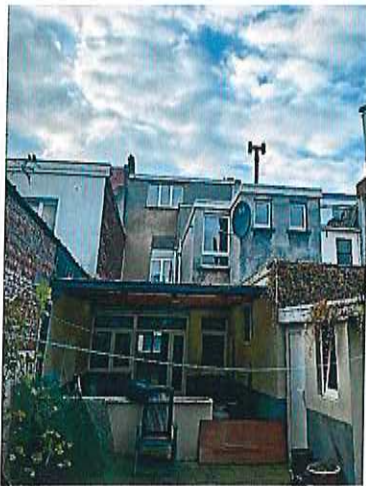
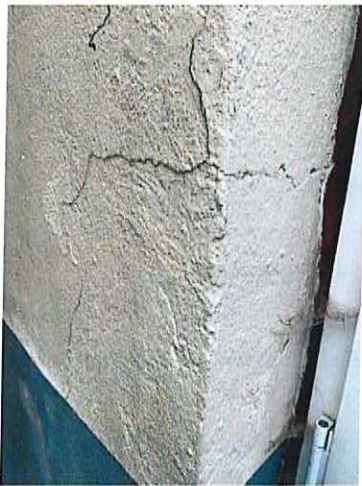
Fiche 15: Crepi achtergevel

Geen asbest

#	Type	Referentie	Resultaat
15.1	Puntmonster	MM04	Geen asbest

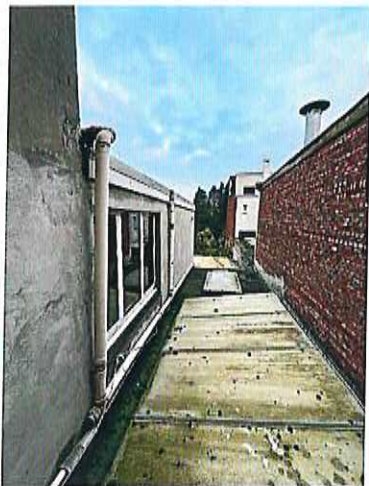
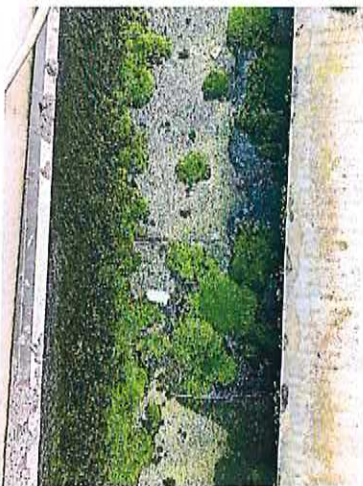
Fiche 16: Roofing plat dak

Geen asbest

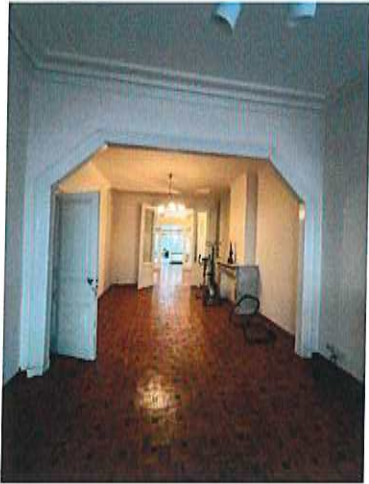
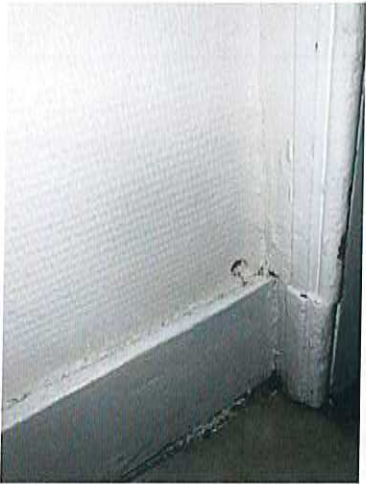
Fiche 17: Pleisterwerk muren

Geen asbest

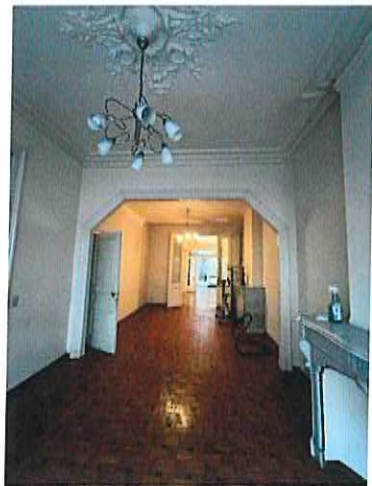
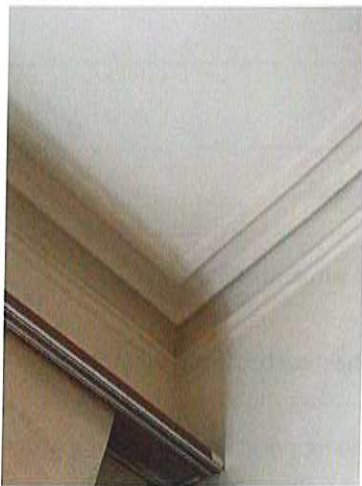
Fiche 18: Pleisterwerk plafonds

Geen asbest
