# Asbestinventarisatetest

Palmstraat 1, 2950 Kapellen

Attestnummer : **20250627-000200.000**

Uitgegeven op : **27.06.2025**

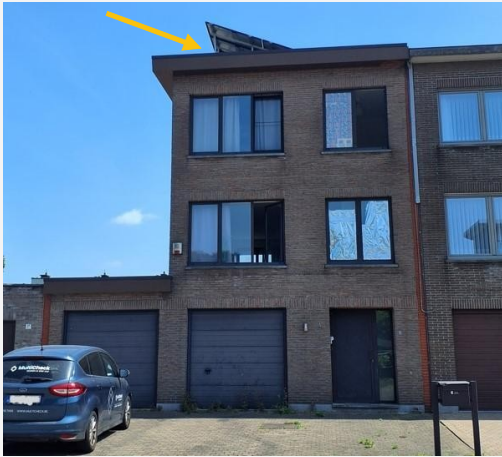
*Situeringsfoto*

### Permanente beperking

**Reden:** Het te onderzoeken materiaal situeert zich hoger dan 3,50 m te rekenen vanaf een veilige ondergrond

**Uitleg van de asbestdeskundige:** Er is geen veilig toegang tot het hoofd dak.

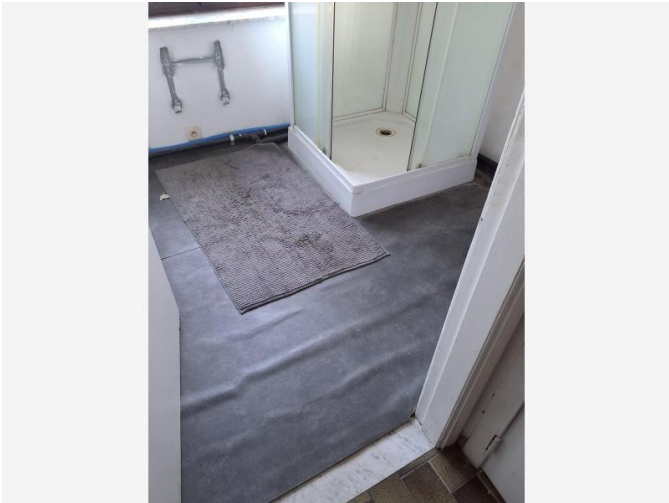
Onder de huidige nieuwe vloerbedekking hebben wij op verschillende plaatsen gecontroleerd en tegels aangetroffen. Dit materiaal is niet asbestverdacht. de huidige bedeking is niet verdacht

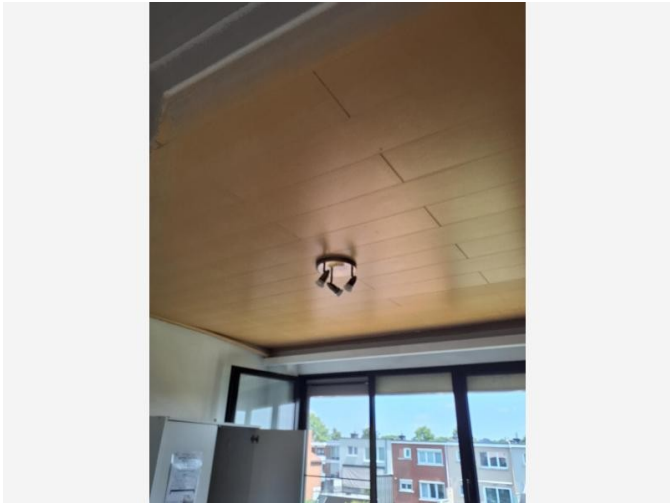
We konden geen monsters nemen van het plafond omdat het verlaagd is met houtplaten. Bij eventuele toekomstige werkzaamheden extra stalen bijnemen.

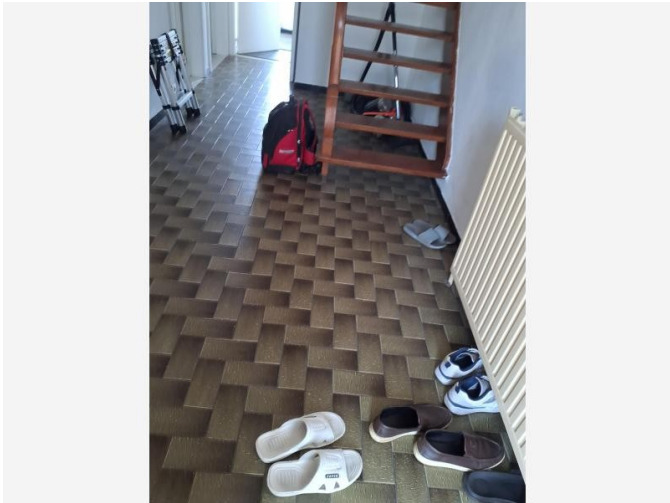
In kader van niet destructief onderzoek konden wij de tegel/plinten lijm niet bemonsteren. bij eventuele werken stalen laten bijnemen.

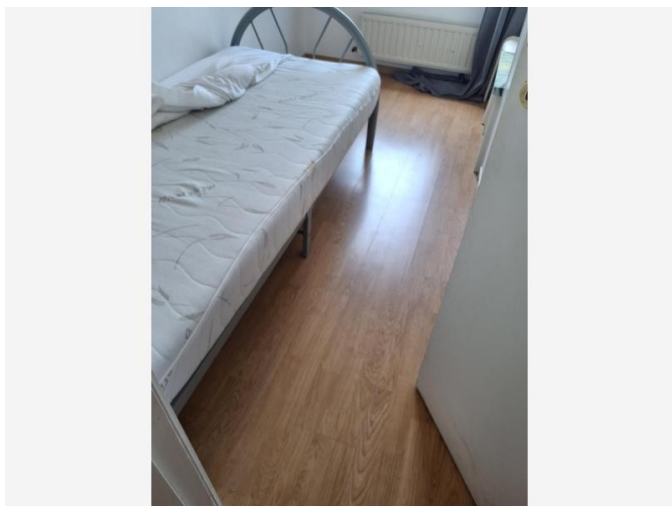
deels van vloeren zijn afgewerkt met laminaat vloeren die niet asbest verdacht is, wij konden niet inspecteren wat eronder is.

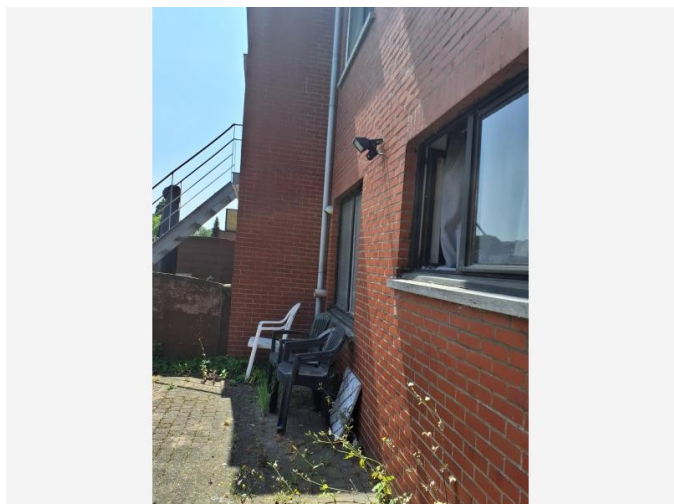
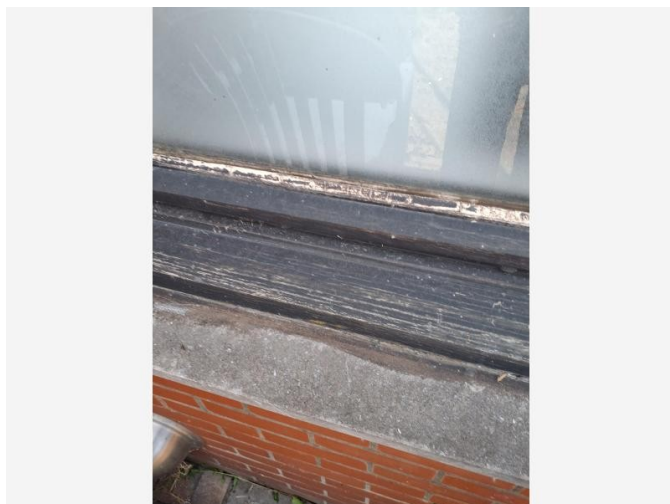
## Fiche 6: Mastiek ramen

Geen asbest

#	Type	Referentie	Resultaat
6.1	Puntmonster	Mm4	Geen asbest

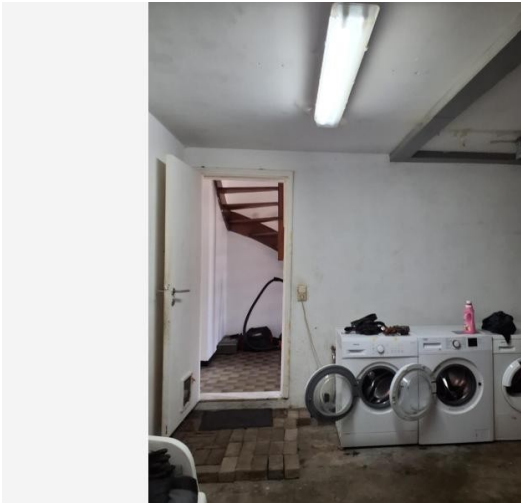
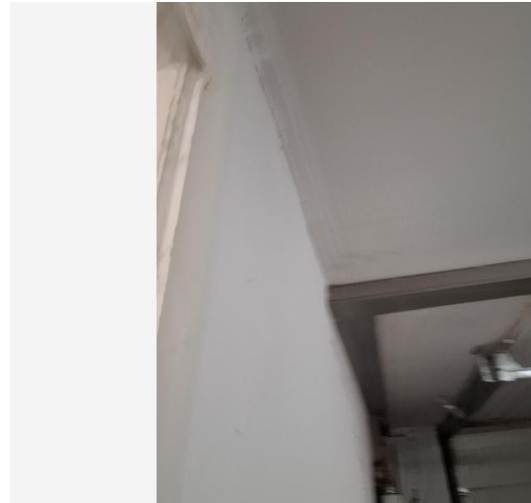
## Fiche 7: Pleister plafond

Geen asbest

#	Type	Referentie	Resultaat
7.1	Mengmonster	Mm2	Geen asbest

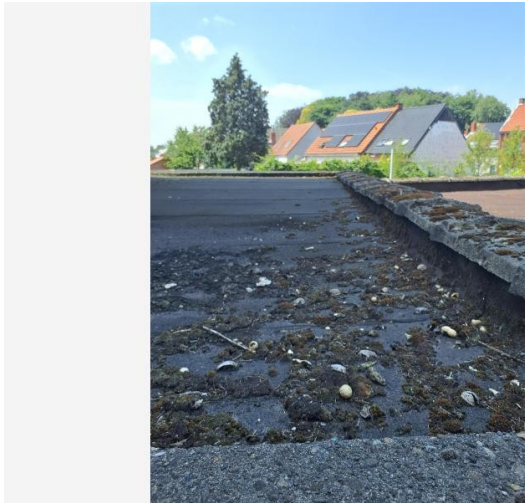
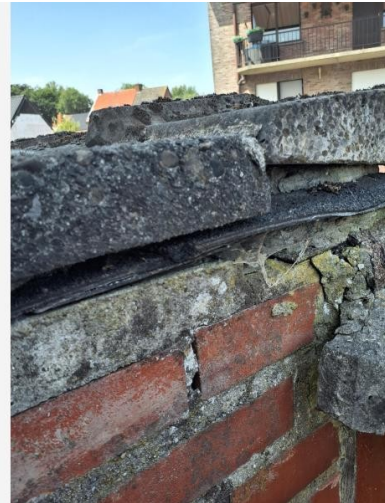
## Fiche 8: roofing plat dak

Geen asbest

#	Type	Referentie	Resultaat
8.1	Puntmonster	Mm3	Geen asbest

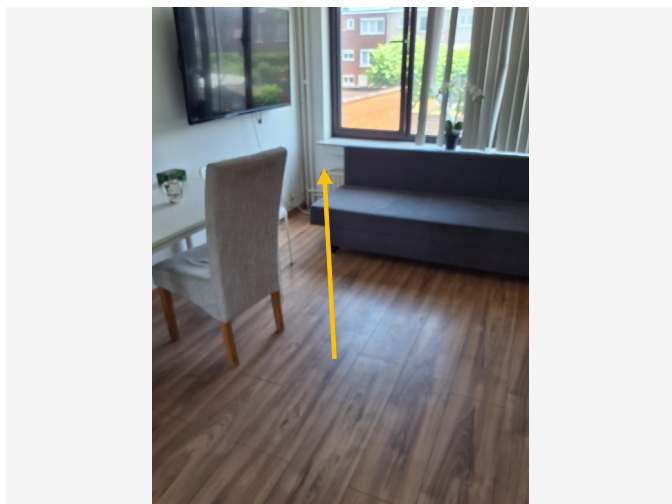
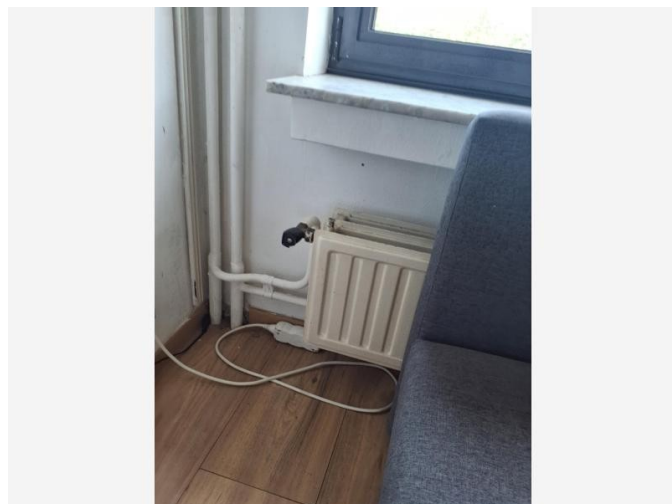
## Fiche 9: Pleister muren

Geen asbest

#	Type	Referentie	Resultaat
9.1	Mengmonster	Mm1	Geen asbest
