# Asbestinventarisatattest

Oude Straat 7, 9190 Stekene

Attestnummer : 20250628-000004.001

Uitgegeven op : 28.06.2025

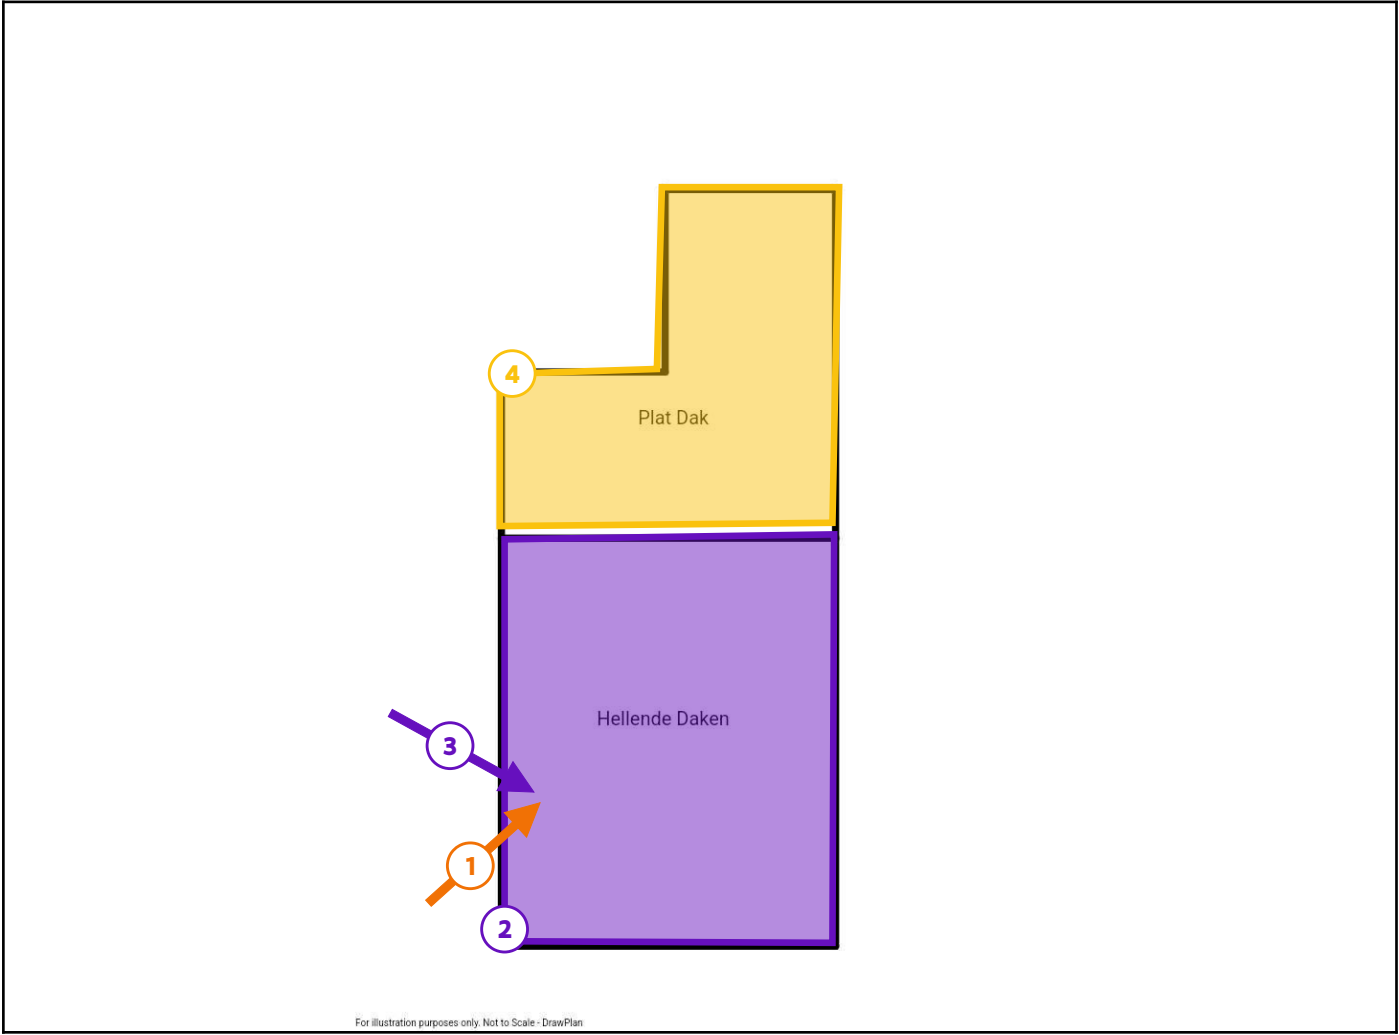
# Plan 1.3: Dakenplan

Beschrijving	Type	Actie
1. rookgaskanaal	Asbestmateriaal	Verwijderen
2. onderdak niet zichtbaar	Beperking	-
3. schouw	Beperking	-
4. achterbouw	Uitsluiting	-

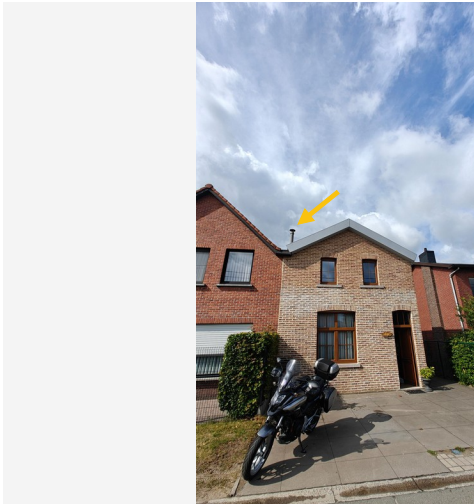
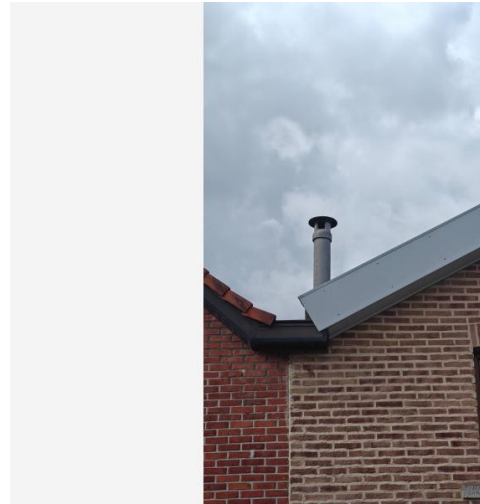
Overzichtsfoto

Detailfoto

Eindbeoordeling materiaalrisico	Verhoogd materiaalrisico en/of verhoogde kans op vezelvrijgave
---------------------------------	--

Gebondenheid	Categorie 1: hechtgebonden in oorsprong
Asbestsoort (vezeltype)	Crocidoliet aanwezig
Asbestconcentratie	Laag (< 50%)
Afschermingsgraad van het gehele materiaal	Geheel of deels vrij aan de buitenlucht
Toestand van het materiaal	Matig beschadigd, matig verweerd

Beschrijving	rookgaskanaal
Omgeving	Buiten
Primaire drager	HVAC infrastructuur en uitrusting
Asbestmateriaal	Rookgaskanaal
Bindmiddel van asbestmateriaal	Cement
Gebondenheid op basis van bindmiddel	Hecht
Hoeveelheid (lengte - omtrek - dikte - aantal)	<ul style="list-style-type: none"><li>• 1,00 m - 65,00 cm - 2,00 cm - 1 stuk</li></ul>
Totaal volume	0,013 m <sup>3</sup>
Eenvoudig bereikbaar	Ja
Bevestigingswijze	<ul style="list-style-type: none"><li>• Geklemd</li><li>• Verlijmd, ingegoten, versmeerd</li></ul>
Identificatiemethode	Vaststelling zonder monsternamen
Destructieve handeling voor identificatie	Nee
Opmerking	afmetingen/gewichten zijn een indicatief.

Het asbestmateriaal valt onder de mijlpaal van 2034.

Verwijderen

- Verwijder dit asbestmateriaal zo snel mogelijk. Volg de toestand goed op.
- Hemelwater dat afspoelt van asbestcement daken of gevels kan asbestdeeltjes bevatten. Gebruik het enkel voor gesloten circuits (bv. spoelen toiletten). Reinig na het vervangen van het dak of de gevel de dakgoten en regenwaterput of -ton om asbesthoudend sediment of slib te verwijderen
- Voer bijkomende staalname(s) uit.

- Eenvoudige handelingen: mag via doe-het-zelf of door werknemer(s) met opleidingsattest eenvoudige handelingen  
Deze toepassing kan door een aannemer die over een opleidingsattest eenvoudige handelingen beschikt of door een particulier (doe-het-zelf), verwijderd worden. Rookgaskanaal kan voorzichtig losgebeiteld worden, extra bevochtigen om stof te voorkomen. Erna voorzichtig asbesthoudende rookgaskanaal in zijn geheel verwijderen. Niet gooien en geen storkokers gebruiken. De nodige PBMs (mondmasker ffp3, handschoenen, overschoenen en tyvec(type Cat III,type 5 en 6)).

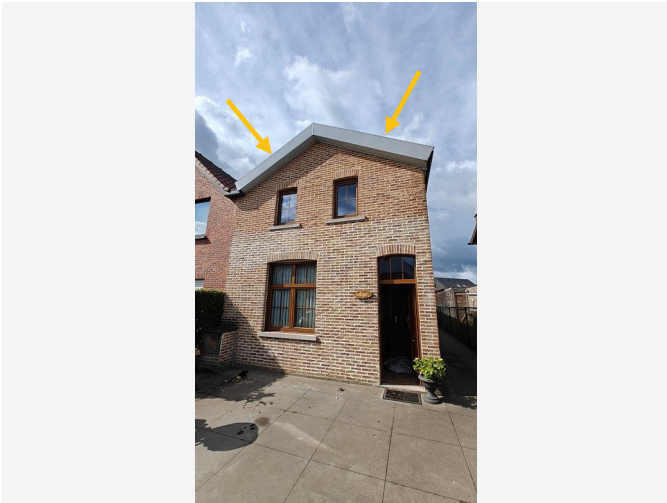
Situeringsfoto

**Reden:** Het te onderzoeken materiaal situeert zich hoger dan 3,50 m te rekenen vanaf een veilige ondergrond

**Uitleg van de asbestdeskundige:** het onderdak is niet zichtbaar zowel langs binnen (afgewerkt) als langs buiten (>3.5m).

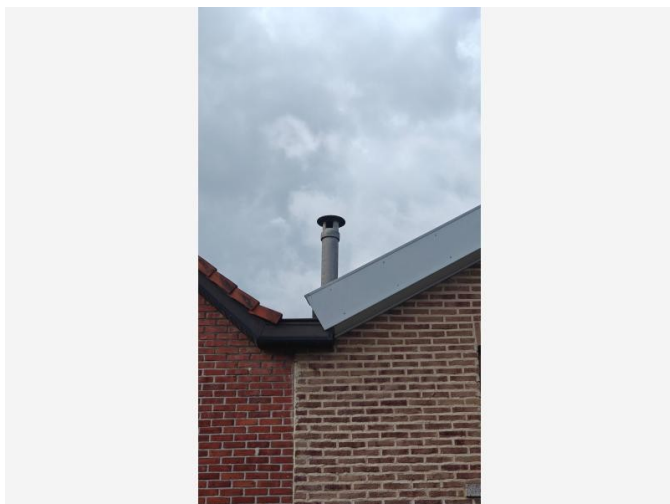
Situeringfoto

**Reden:** Het te onderzoeken materiaal situeert zich hoger dan 3,50 m te rekenen vanaf een veilige ondergrond

**Uitleg van de asbestdeskundige:** Geen mogelijkheid om te zien of er zich eventueel asbesthoudende materialen bevinden in de rookgaskanalen/schouwen.

Bij eventuele latere sloop of renovatie dient men dit te controleren.

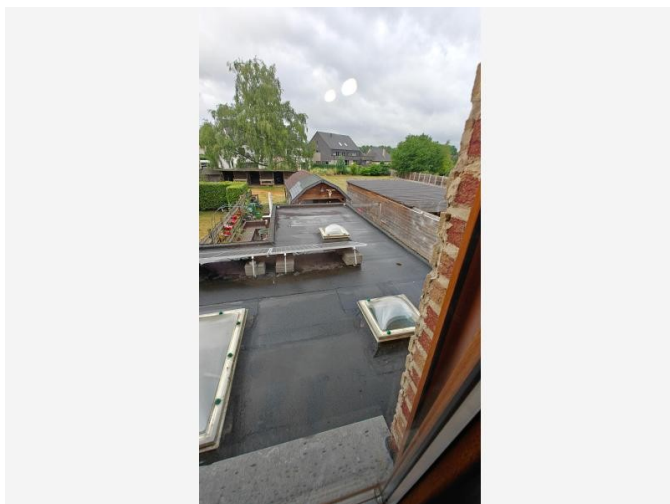
Situeringsfoto

**Bouwjaar:** 2004

Opmerking	Achterbouw volledige nieuw gezet in 2004.
-----------	---

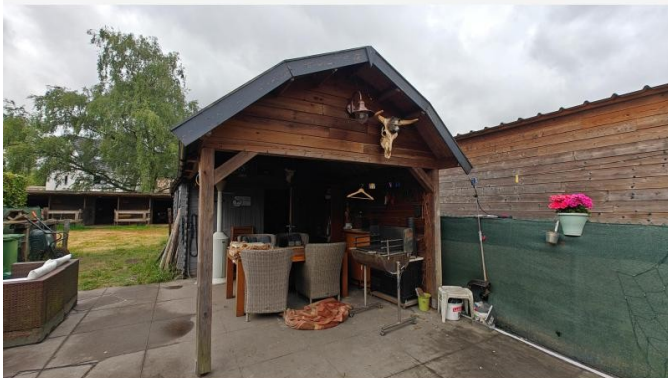
*Situeringsfoto*

**Bouwjaar:** 2012

Opmerking	Op geopunt te zien dat tuinhuis na 2012 is geplaatst.
-----------	---

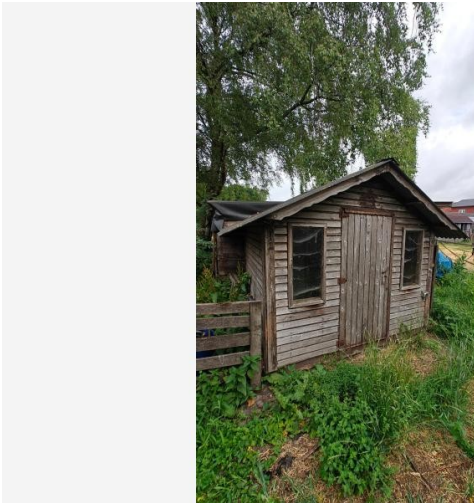
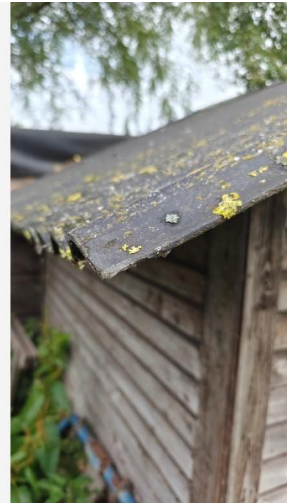
## Fiche 8: golfplaten tuinhuis achteraan

Geen asbest

#	Type	Referentie	Resultaat
8.1	Puntmonster	2	Geen asbest

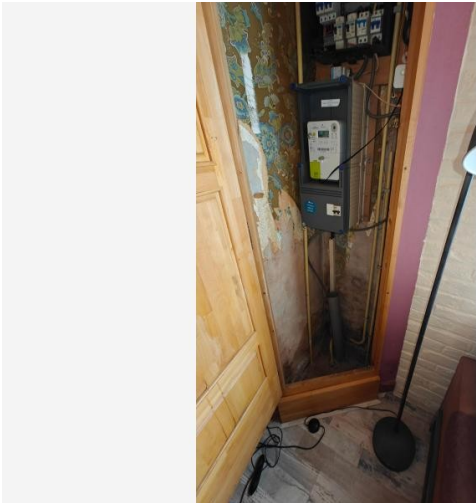
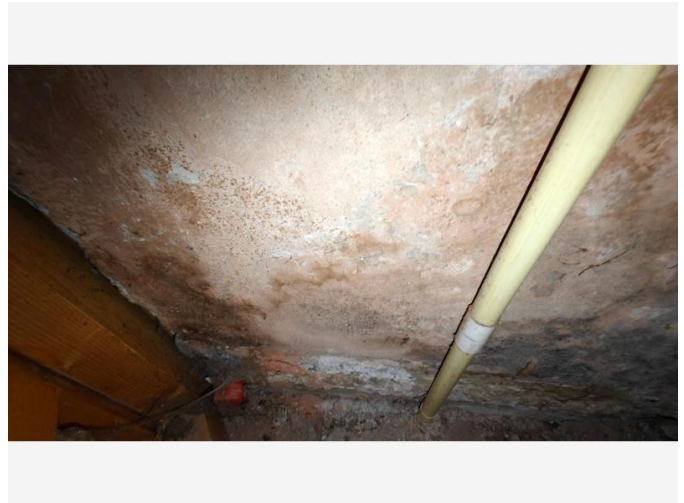
## Fiche 9: pleisterwerk muur

Geen asbest

#	Type	Referentie	Resultaat
9.1	Mengmonster	1	Geen asbest
