Asbestinventarisatetest

Kausdelle 51, 3040 Huldenberg

Attestnummer : 20240420-000157.000

Uitgegeven op : 20.04.2024

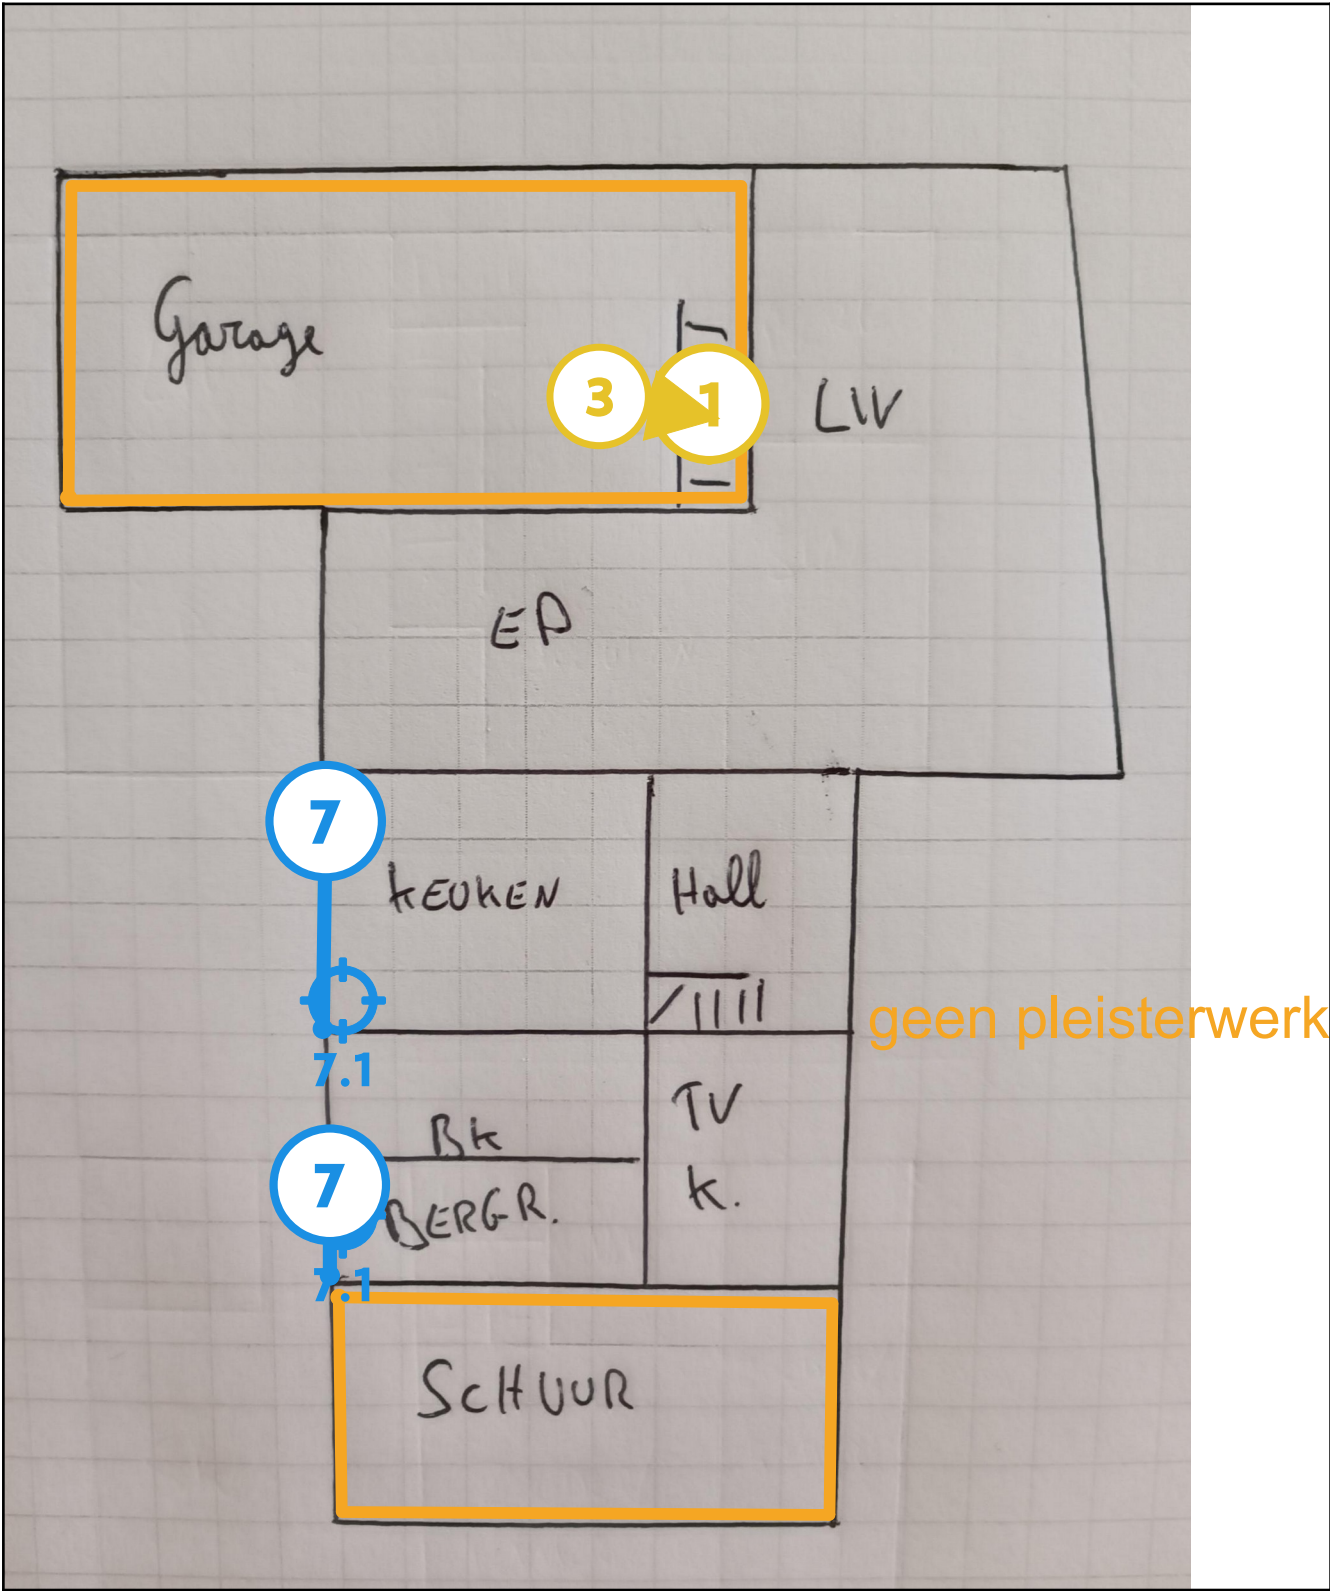
Plan 1.1: Gelijkvloers

1. Massal plaatje	Asbestmateriaal	Zorgvuldig beheren
3. Bakeliet garage	Asbestmateriaal	Zorgvuldig beheren
7. Pleister muren	Geen asbest	-
7.1 Code: 1	Mengmonster	-

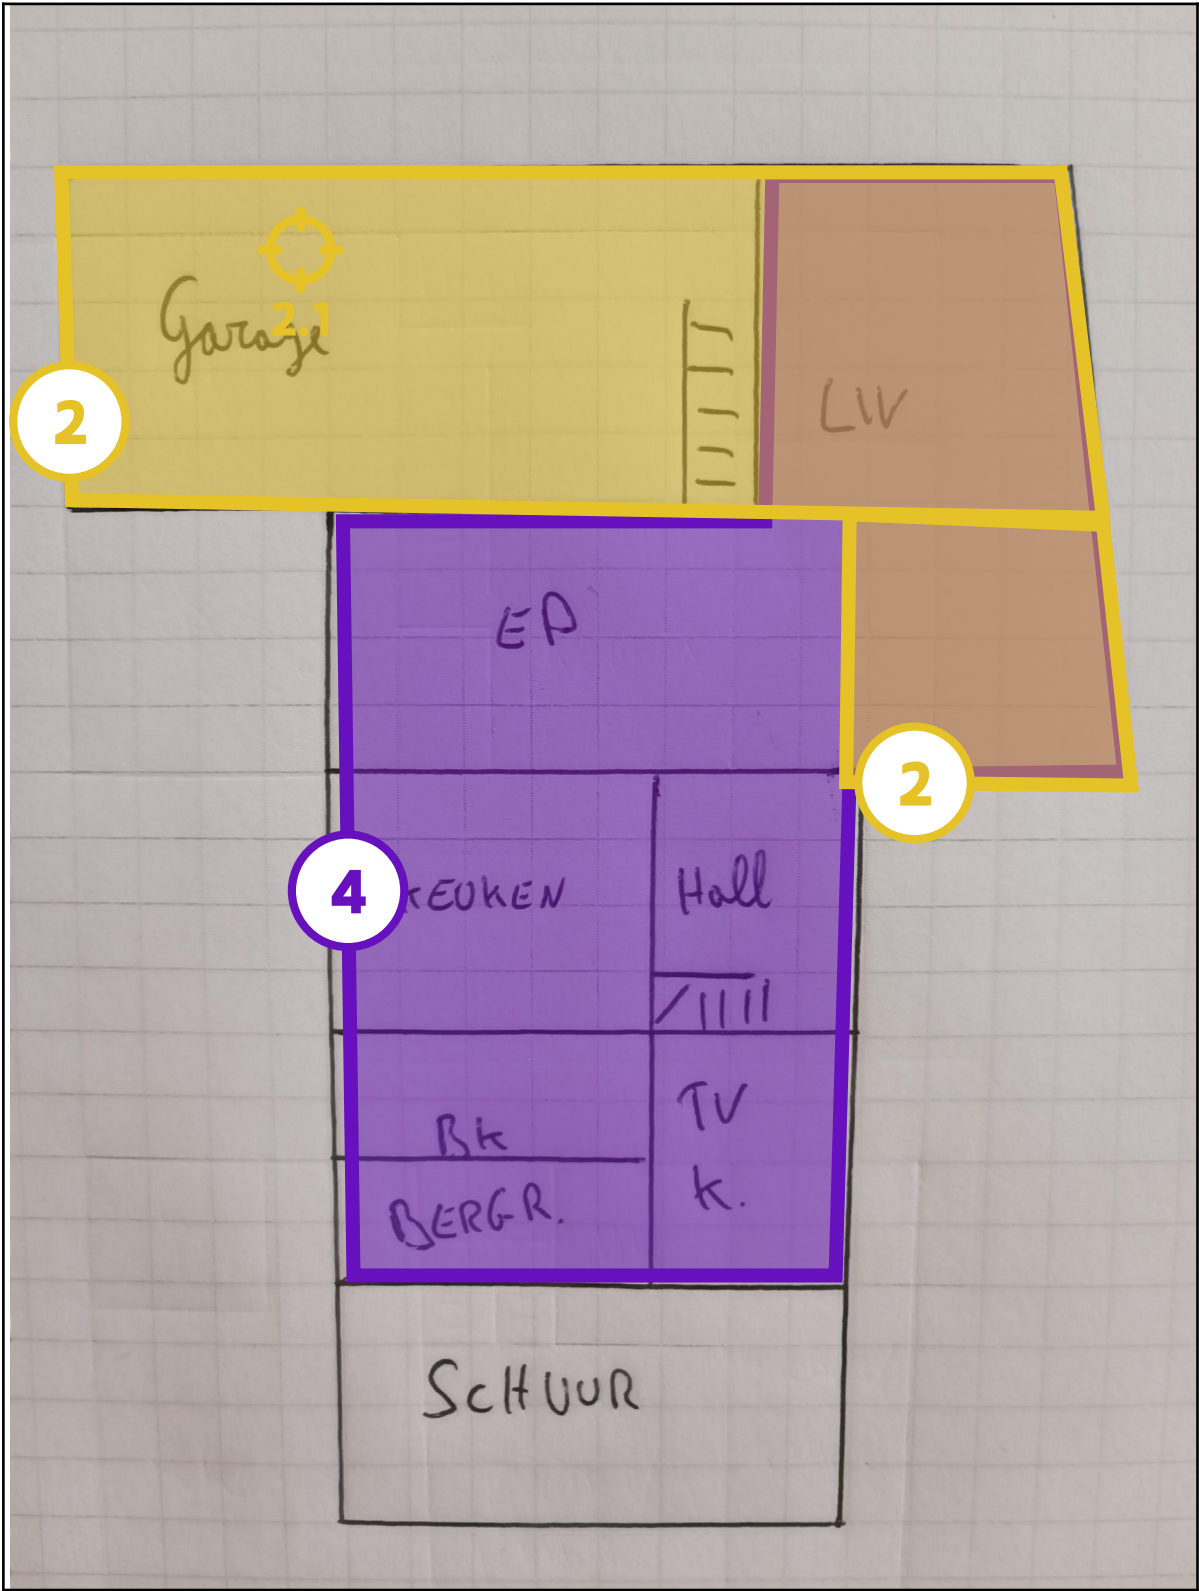
Plan 1.2: Gelijkvloers

2. Onderdak garage	Asbestmateriaal	Zorgvuldig beheren
2.1 Code: 2	Puntmonster	-
4. Pleister plafond	Advies	-

Alle plafonds zijn afgewerkt met valse plafonds in plaatmateriaal. Het is niet duidelijk of er pleisterwerk aanwezig is achter deze valse plafonds, het is aangewezen om bijkomend onderzoek uit te voeren bij werken.

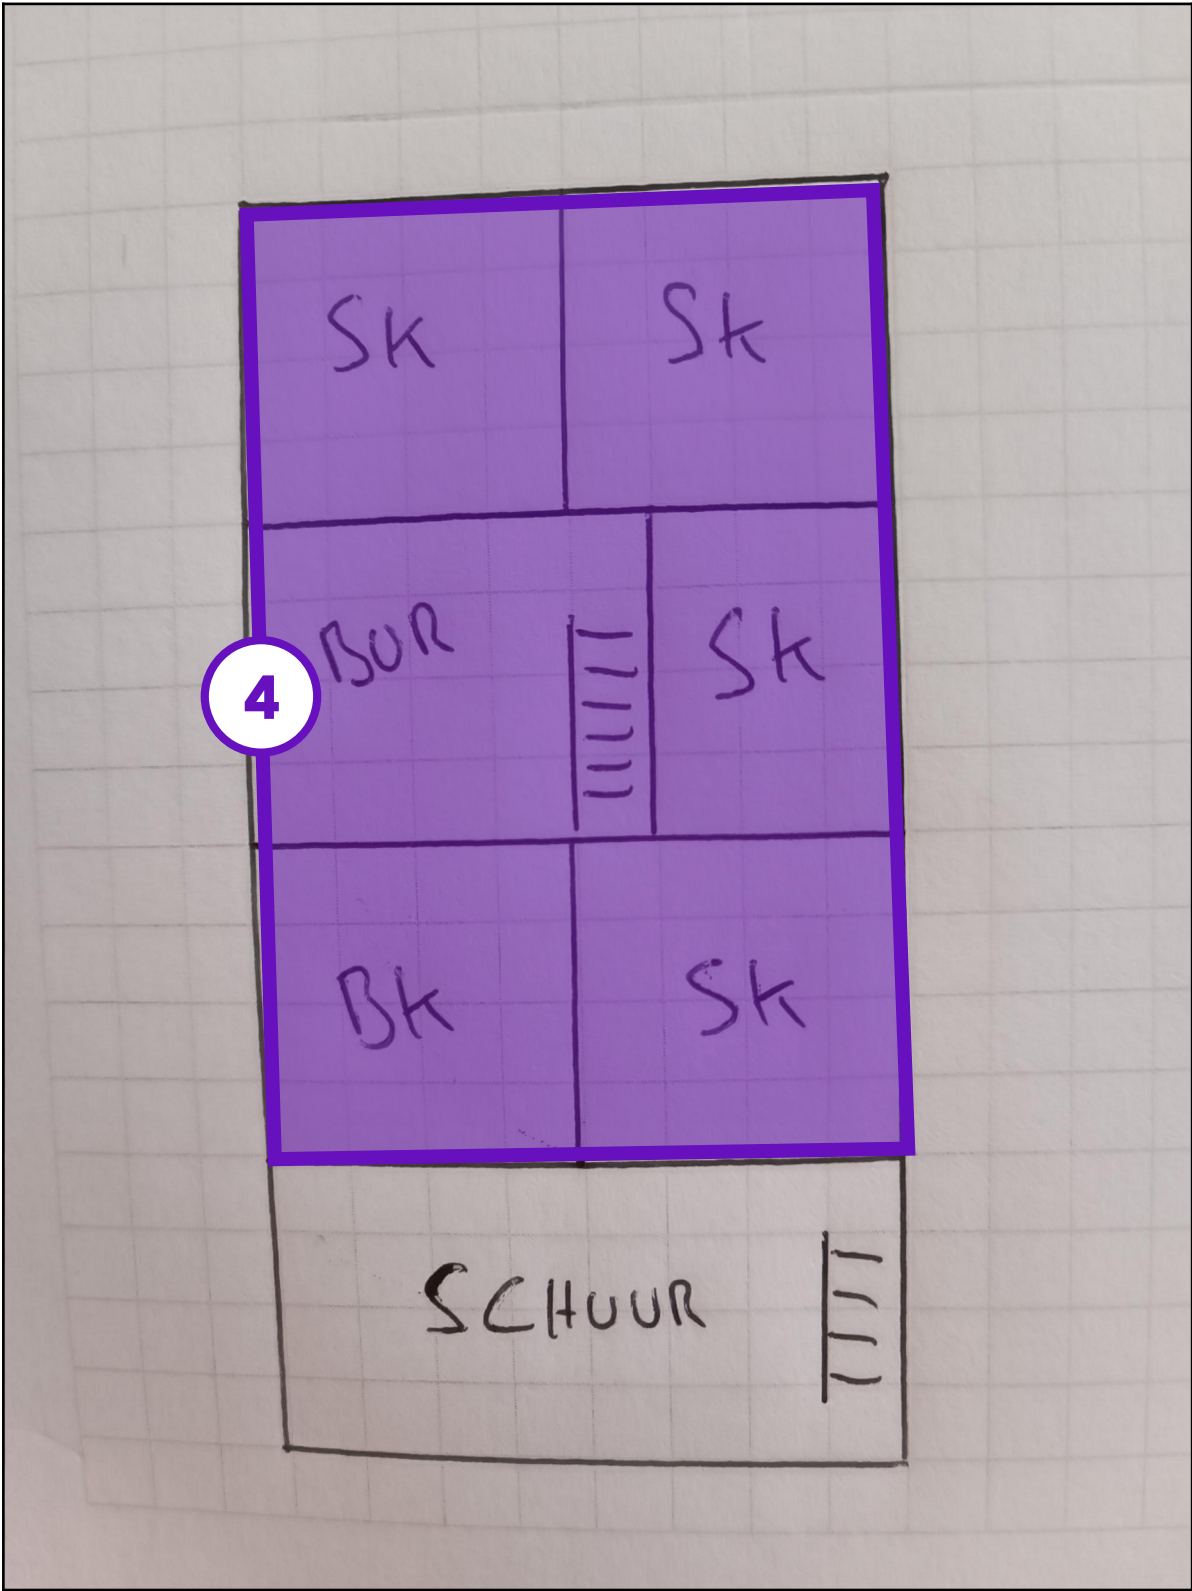
Plan 1.4: Verdieping +1

4. Pleister plafond	Advies	-
---------------------	--------	---

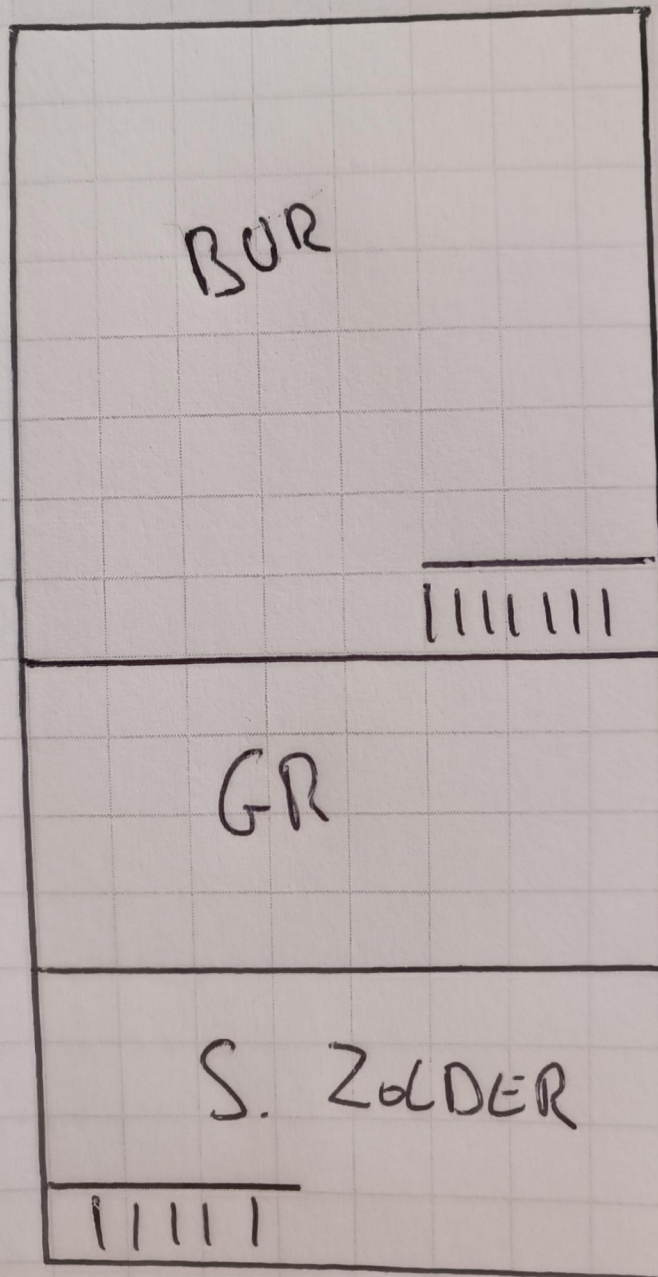
Plan 1.5: Verdieping +2

Allemaal valse wanden en plafonds

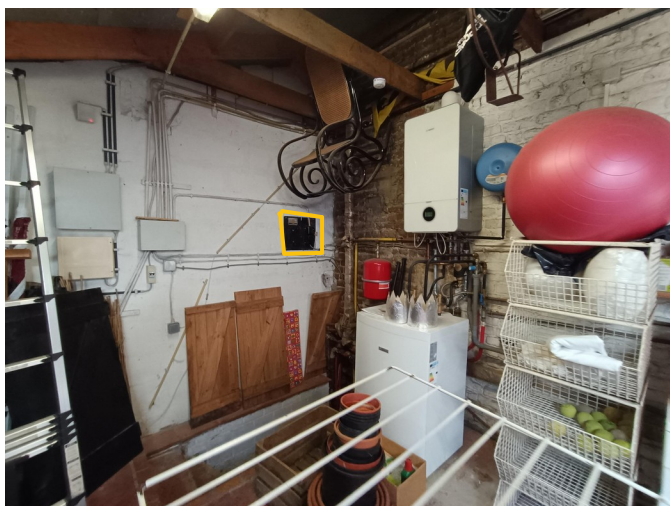
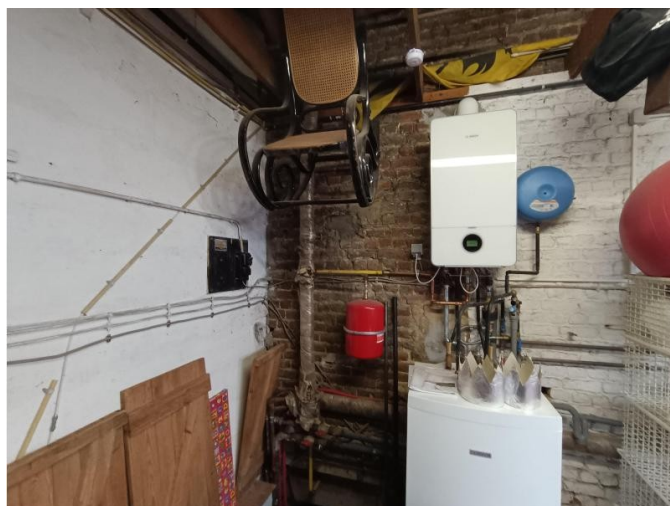
Het asbestmateriaal valt onder de mijlpaal van 2040.

Eindbeoordeling materiaalarisico	Zeer laag materiaalarisico en/of zeer lage kans op vezelvrijgave
----------------------------------	--

Gebondenheid	Categorie 1: hechtgebonden in oorsprong
Asbestsoort (vezeltype)	Alleen chrysotiel
Asbestconcentratie	Laag (< 50%)
Afschermingsgraad van het gehele materiaal	Geheel of deels (ook) vrij aan de binnenlucht
Toestand van het materiaal	Onbeschadigd, niet verweerd

Beschrijving	Massal plaatje
Omgeving	Binnen
Primaire drager	Communicatie en elektrische infrastructuur en uitrusting
Asbestmateriaal	Plaat, paneel, tablet - Type Massal
Bindmiddel van asbestmateriaal	Cement
Gebondenheid op basis van bindmiddel	Hecht
Hoeveelheid (oppervlakte - dikte - aantal)	• 0,20 m ² - 1,00 cm - 1 stuk
Totaal volume	0,002 m ³
Eenvoudig bereikbaar	Ja

- Zorg voor een veilig beheer. Vermijd het beschadigen van het asbestmateriaal. Controleer de toestand jaarlijks op wijzigingen.

- Eenvoudige handelingen: mag via doe-het-zelf of door werknemer(s) met opleidingsattest eenvoudige handelingen
Het massal plaatje is makkelijk los te maken.

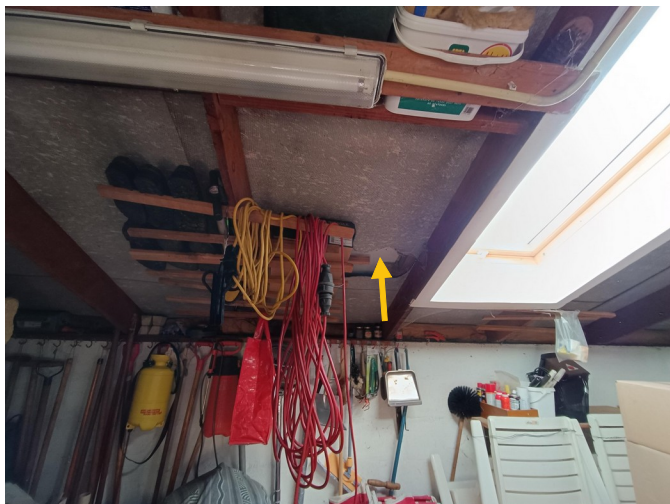
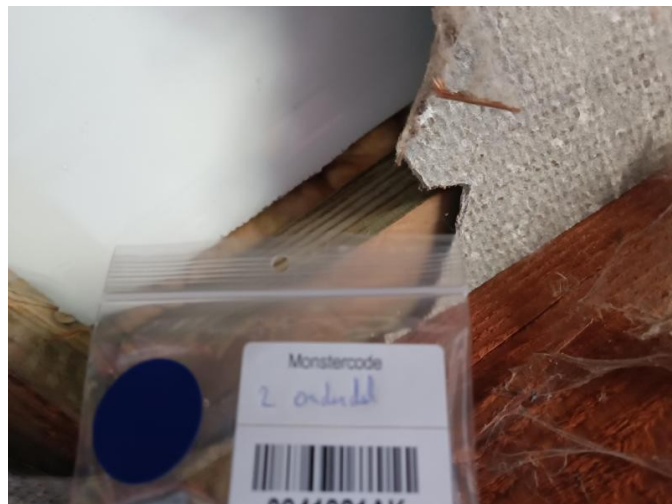
Het asbestmateriaal valt onder de mijlpaal van 2040.

Een vastgesteld asbesthoudend onderdak mag niet definitief ingesloten worden , dit dient verplicht verwijderd te worden als het bij werken bereikbaar wordt. (vb bij vernieuwen van de dakbedekking onderdak mee verwijderen)

Eindbeoordeling materiaalisico	Laag materiaalisico en/of verlaagde kans op vezelvrijgave
--------------------------------	---

Gebondenheid	Categorie 1: hechtgebonden in oorsprong
Asbestsoort (vezeltype)	Alleen chrysotiel
Asbestconcentratie	Laag (< 50%)
Afschermingsgraad van het gehele materiaal	Geheel of deels (ook) vrij aan de binnenlucht
Toestand van het materiaal	Licht beschadigd, licht verweerd. Intact materiaal type Pical – asbestboard of categorie III 'gebondenheid'

#	Type	Referentie	Resultaat
2.1	Puntmonster	2	Chrysotiel

Beschrijving	Onderdak garage
Omgeving	Binnen
Primaire drager	Schuin dak
Asbestmateriaal	Plaat, paneel, tablet - Type Menuiserite
Bindmiddel van asbestmateriaal	Cement
Gebondenheid op basis van bindmiddel	Hecht
Hoeveelheid (oppervlakte - dikte - aantal)	<ul style="list-style-type: none">80,00 m² - 0,50 cm - 1 stuk
Totaal volume	0,40 m ³
Eenvoudig bereikbaar	<p>Nee</p> <ul style="list-style-type: none">Het asbestmateriaal is bedekt (uitgezonderd laag verf, coating, behang, kunststof, textiel) en het wegnemen van het bedekkende materiaal kan niet zonder het bedekkende materiaal te beschadigen.
Bevestigingswijze	<ul style="list-style-type: none">GeklemdGenageld, geniet
Identificatiemethode	Vaststelling met monstername
Destructieve handeling voor identificatie	Nee

- Zorg voor een veilig beheer. Vermijd het beschadigen van het asbestmateriaal. Controleer de toestand jaarlijks op wijzigingen.
- Zorg voor een veilig beheer en verwijder dit asbestmateriaal wanneer het bij werken eenvoudig bereikbaar wordt. Controleer de toestand jaarlijks op wijzigingen.

- Eenvoudige handelingen: mag via doe-het-zelf of door werknemer(s) met opleidingsattest eenvoudige handelingen
indien de platen eenvoudig te verwijderen zijn zonder kans op breken kan dit via doe-het-zelf of door werknemer(s) met opleidingsattest eenvoudige handelingen; Dek de zoldervloer af met plastic folie. dragen van de nodige beschermingsmiddelen (mondmasker ffp3, handschoenen, tyvec) Verwijder de dakpannen. Fixeer het plaatmateriaal, de asbesthoudende platen één voor één en in hun geheel verwijderen. Niet gooien, niet breken. Reinig nadien de draagstructuur met vochtige doeken (+stofzuiger met absoluut filter kan niet gehuurd worden dus voor een particulier niet mogelijk.) Alle werknemer(s) moeten wel beschikken over een opleidingsattest eenvoudige handelingen 8u.

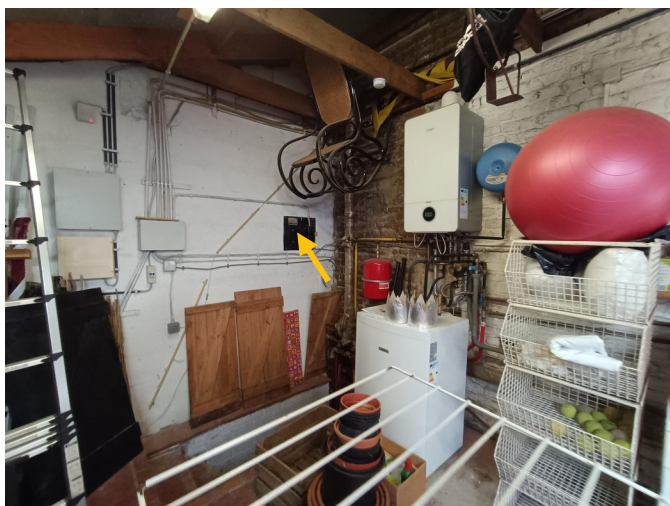
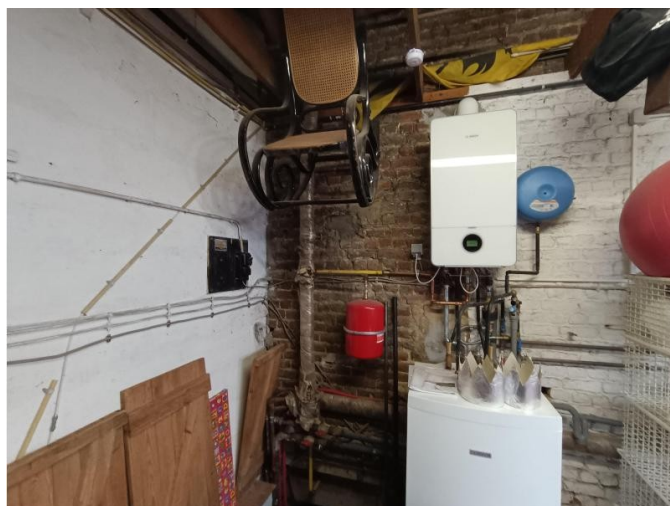
Het asbestmateriaal valt onder de mijlpaal van 2040.

Eindbeoordeling materiaalisico	Laag materiaalisico en/of verlaagde kans op vezelvrijgave
--------------------------------	---

Gebondenheid	Categorie 1: hechtgebonden in oorsprong
Asbestsoort (vezeltype)	Crocidoliet aanwezig
Asbestconcentratie	Laag (< 50%)
Afschermingsgraad van het gehele materiaal	Geheel of deels (ook) vrij aan de binnenlucht
Toestand van het materiaal	Onbeschadigd, niet verweerd

Beschrijving	Bakeliet garage
Omgeving	Binnen
Primaire drager	Communicatie en elektrische infrastructuur en uitrusting
Asbestmateriaal	Plaat, paneel, tablet - Type Bakeliet
Bindmiddel van asbestmateriaal	Kunststof of -hars
Gebondenheid op basis van bindmiddel	Hecht
Hoeveelheid (oppervlakte - dikte - aantal)	• 0,10 m ² - 1,00 cm - 1 stuk
Totaal volume	0,001 m ³
Eenvoudig bereikbaar	Ja
Bevestigingswijze	• Geschroefd

Identificatiemethode	Vaststelling zonder monstername
Destructieve handeling voor identificatie	Nee
Opmerking	<p>Het is moeilijk te bepalen of de bakeliettoepassingen in de woning ook effectief asbesthoudend zijn (het kan ook gaan om de asbestvrije variant).</p> <p>-Er werd geen monster genomen owv beschadiging aan een elektrisch gerelateerde toepassing, extra controle bij verwijdering van het verdacht materiaal. Vermoedelijk zullen de toepassingen verwijderd worden bij aanpassing van het elektriciteitsnetwerk.</p>

- Verwijder deze toepassing

- Eenvoudige handelingen: mag via doe-het-zelf of door werknemer(s) met opleidingsattest eenvoudige handelingen
Schakelaars, stopcontacten en andere gelijkaardige toepassingen kunnen eenvoudig losgeschroefd worden --> EH doe-het-zelf. Afgesloten of verzegelde kast --> EH opgeleid techniek personeel 8u basisopleiding asbest.

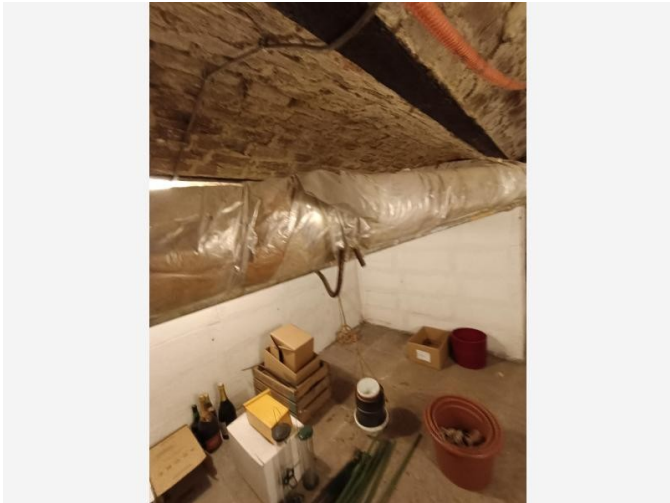
Vrije foto

De thermische isolatie bestaat uit glaswol

Er is geen pleisterlaag aanwezig, de isolatie is hierdoor niet verdacht

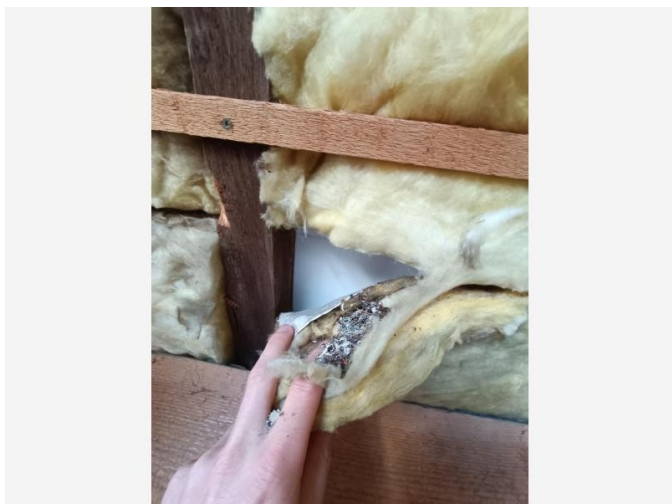
Vrije foto

Het dak werd vernieuwd in 2012

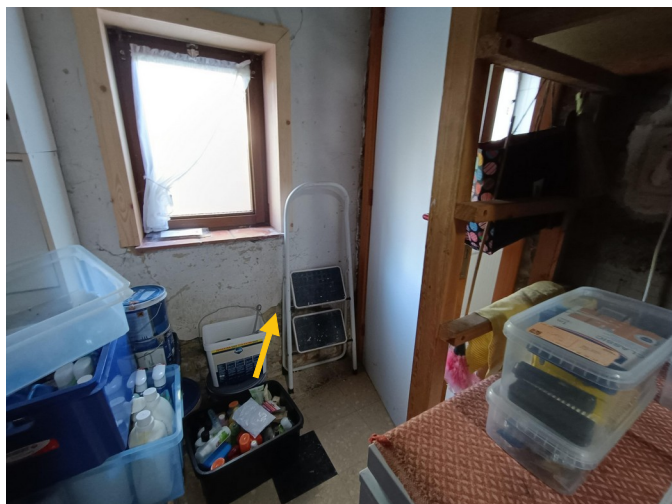
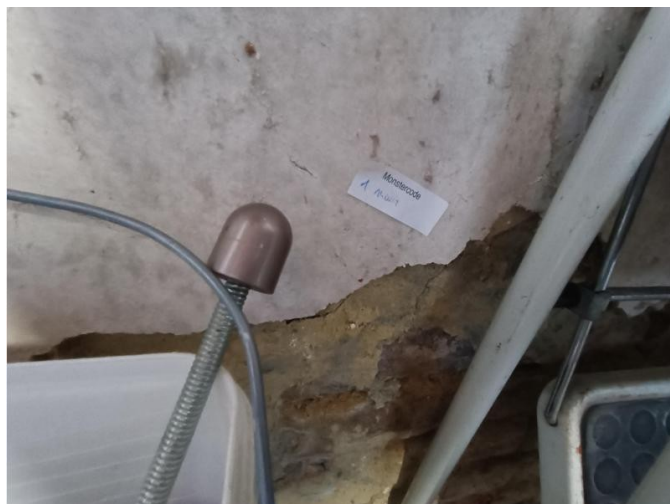
Geen asbest

#	Type	Referentie	Resultaat
7.1	Mengmonster	1	Geen asbest

Beschrijving	Pleister muren
Omgeving	Binnen
Primaire drager	Binnenwand
