Asbestinventarisatattest

Napoléon Annicqstraat 31, 9600 Ronse

Attestnummer : 20250512-000040.000

Niet-asbestveilig

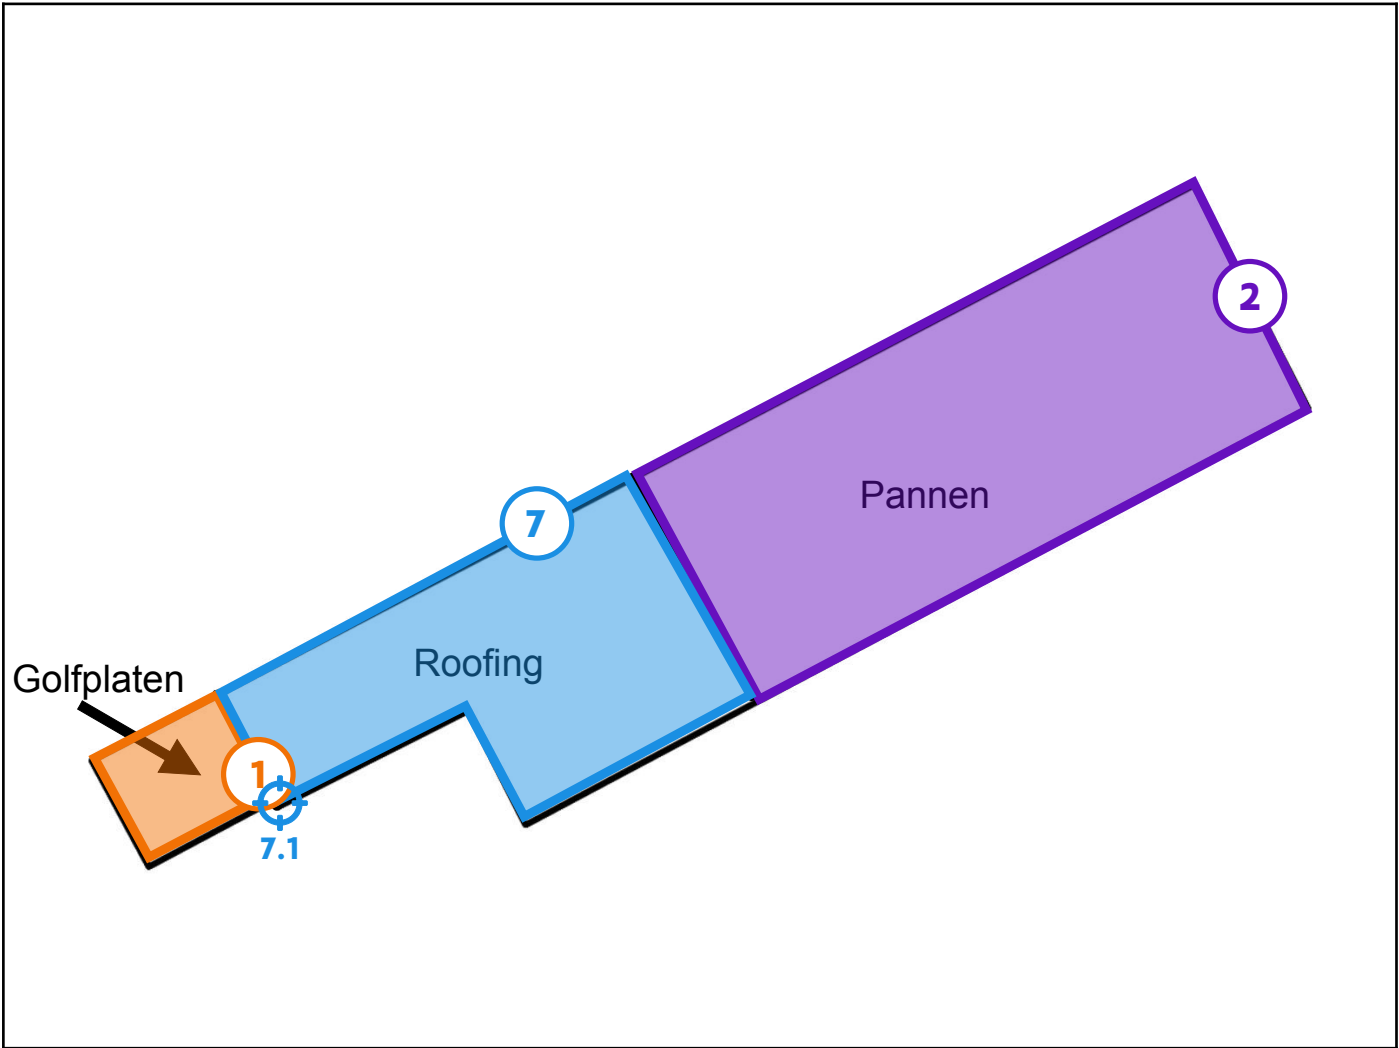
Plan 1.6: Dak

| Beschrijving | Type | Actie |
|---|---|---|
| 1. Golfplaten uit asbestcement | Asbestmateriaal | Verwijderen |
| 2. Onderdak niet zichtbaar | Beperking | - |
| 7. Roofing asbestverdacht | Geen asbest | - |

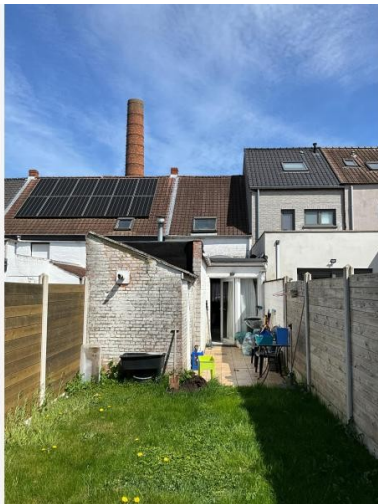
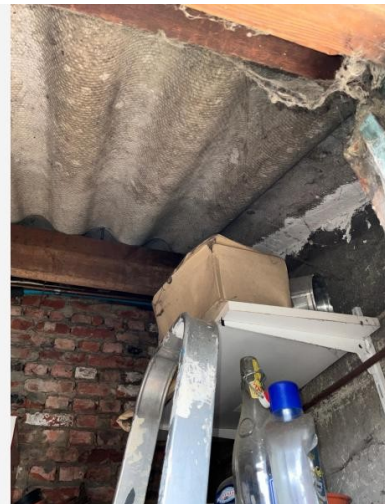
Conclusie

Het asbestmateriaal valt onder de mijlpaal van 2034.

| Eindbeoordeling materiaalrisico | Verhoogd materiaalrisico en/of verhoogde kans op vezelvrijgave |
| Opmerking | <p>bemossing zorgt voor de toestand Matig beschadigd, matig verweerd. het ontmossen van deze toepassing is niet toegestaan.</p> <p>Crocidoliet is een aanname bij gebrek aan staalname.</p> <p>Een staalname kan een andere asbestsoort met zich meebrengen en de risico beoordelig beïnvloeden</p> |

| Toestand van het materiaal | Matig beschadigd, matig verweerd |

| Beschrijving | Golfplaten uit asbestcement |

Verwijderen

- Zorg voor een veilig beheer. Vermijd het beschadigen van het asbestmateriaal. Controleer de toestand jaarlijks op wijzigingen.
- Hemelwater dat afspoelt van asbestcement daken of gevels kan asbestdeeltjes bevatten. Gebruik het enkel voor gesloten circuits (bv. spoelen toiletten). Reinig na het vervangen van het dak of de gevel de dakgoten en regenwaterput of -ton om asbesthoudend sediment of slib te verwijderen
- Voer bijkomende staalname(s) uit.

Plan het verwijderen bij windstil weer om de verspreiding van asbestvezels te minimaliseren.

Maak de golfplaten nat om stofvorming te beperken. Dit helpt de vrijlating van asbestvezels in de lucht te minimaliseren.

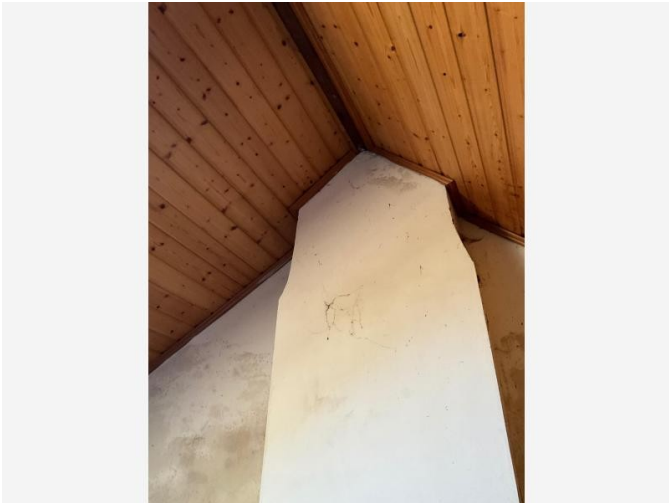
Situeringsfoto

Tijdelijke beperking

Reden: Het te onderzoeken materiaal situeert zich hoger dan 3,50 m te rekenen vanaf een veilige ondergrond

Uitleg van de asbestdeskundige: Het onderdak is niet zichtbaar zowel langs binnen als langs buiten.

Langs binnenzijde is alles afgewerkt .

Langs de buitenzijde was het dak te hoog (meer dan 3.5 m) en kon er geen pan/lei worden gelicht voor verder onderzoek .

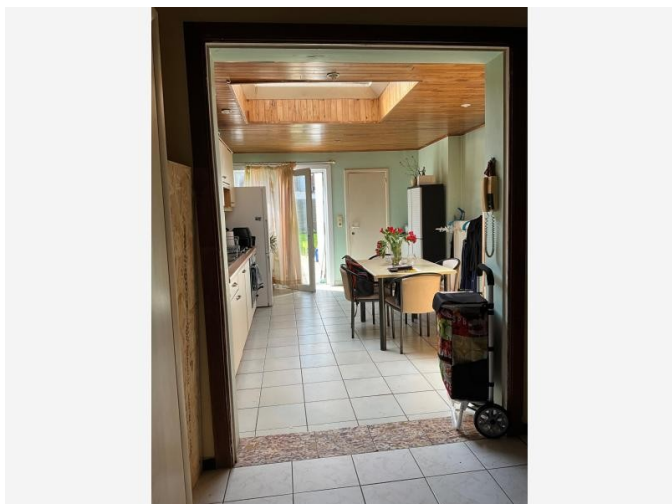
Vrije foto

PVC/HOUT bevat geen asbest.

De deskundige kan geen uitspraak doen over onderliggende materialen .

Daarbij kan een aanvullend destructief onderzoek uitsluitsel bieden .

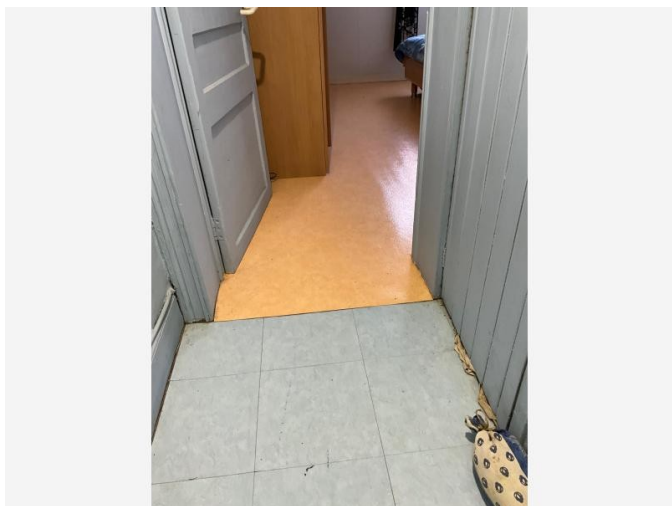
Vrije foto

Deze soepele linoleum bevat geen asbest, eenvoudige plooitest, of balatum. Maar deskundige kan zo geen uitspraak doen over de onderliggende lagen . Wenst u uitsluitel? Dan is destructief onderzoek nodig .

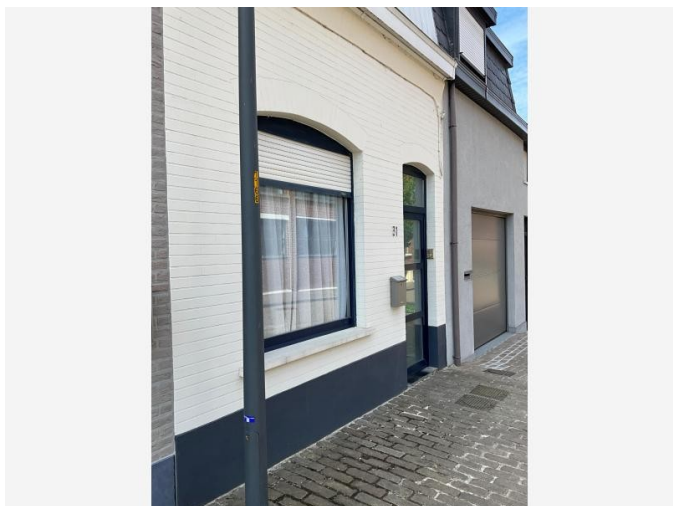
Vrije foto

Ramen zijn van een recent bouwjaar. kit is soepel

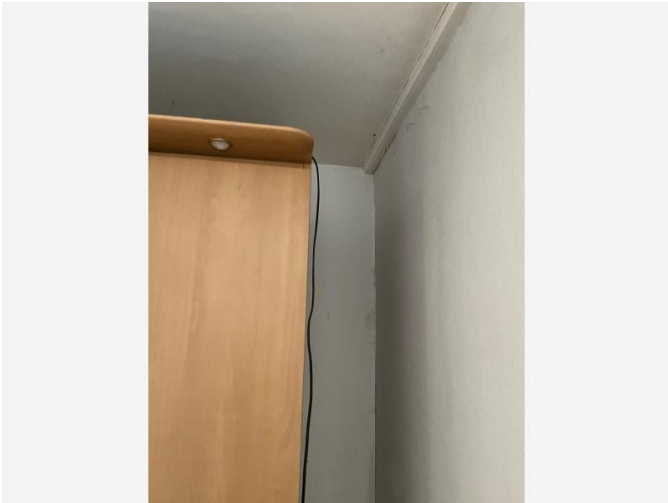
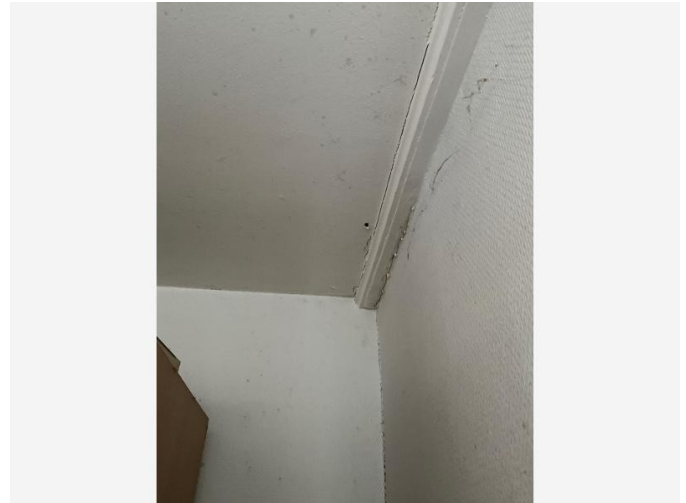
Fiche 6: Beploistering op de plafonds

Geen asbest

| # | Type | Referentie | Resultaat |
|---|---|---|---|
| 6.1 | Mengmonster | M2 | Geen asbest |

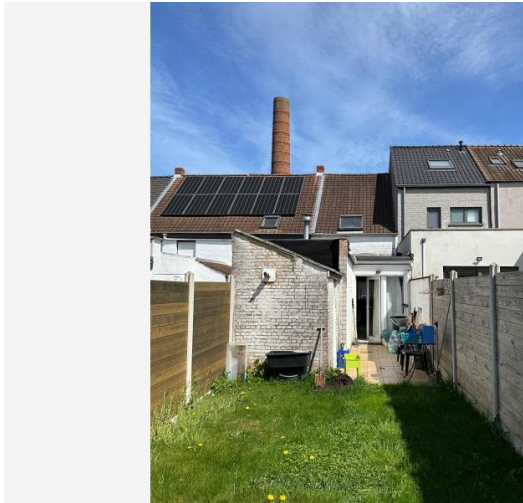
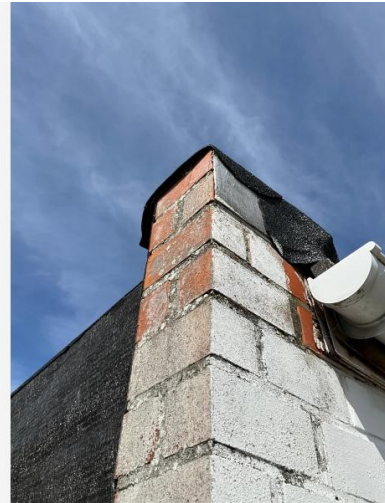
Fiche 7: Roofing asbestverdacht

Geen asbest

| # | Type | Referentie | Resultaat |
|---|---|---|---|
| 7.1 | Puntmonster | M3 | Geen asbest |

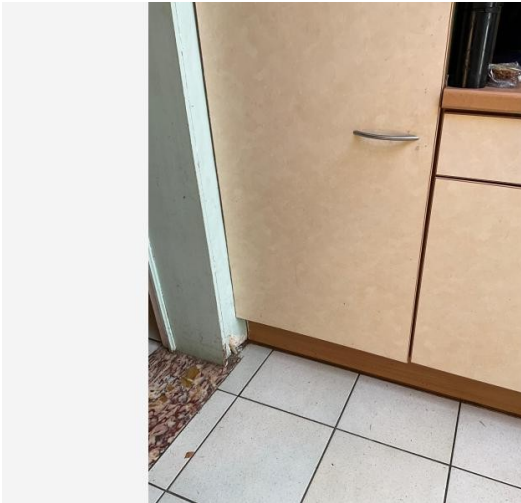
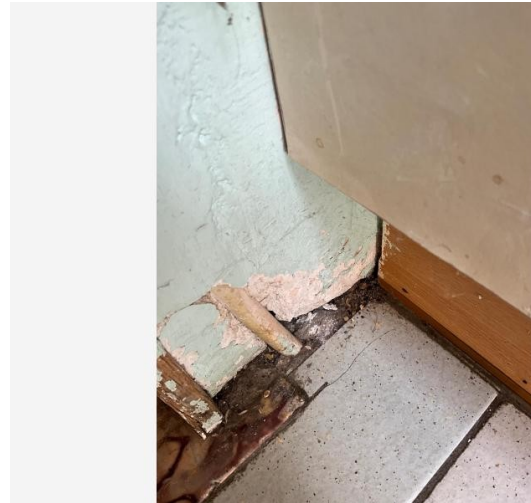
Fiche 8: Beploistering op de muren

Geen asbest

| # | Type | Referentie | Resultaat |
|---|---|---|---|
| 8.1 | Mengmonster | M1 | Geen asbest |
