# Asbestinventarisatetest

Antwerpsesteenweg 114/2, 2350 Vosselaar

Attestnummer : 20250430-000282.000

Uitgegeven op : 30.04.2025

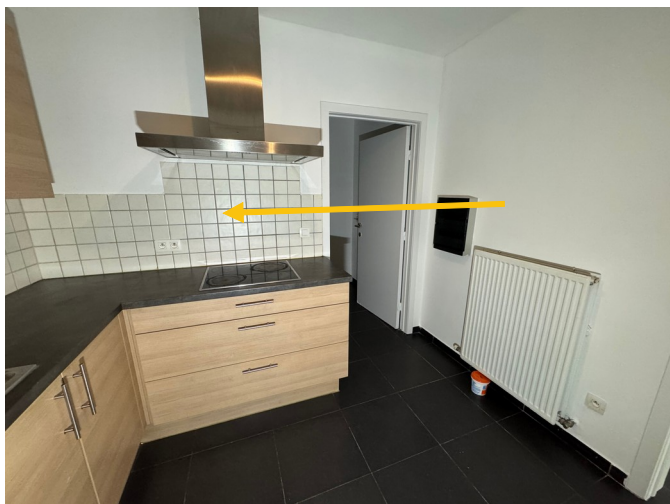
De tegels zijn intact. Deskundige kan geen uitspraak doen over de gebruikte lijm. Tegellijm kan asbest kan bevatten, maar een representatieve monsternamen is niet mogelijk is zonder te tegels te beschadigen. Ik adviseer om monsters te laten nemen bij werkzaamheden. We vinden deze terug in de badkamer, keuken.

Asbestverdacht materiaal dat niet waarneembaar is door de aanwezigheid van niet-asbestverdacht afschermend materiaal, vormt geen deel van het standaard onderzoek van de asbestdeskundige.

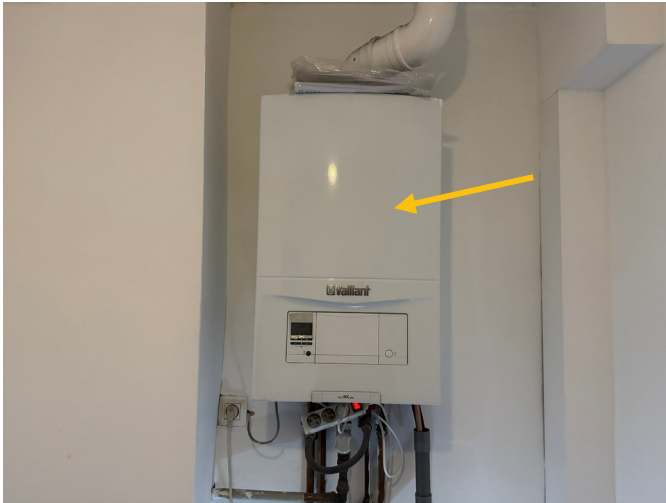
CV-ketels gebouwd vanaf 2001 zijn niet asbestverdacht.

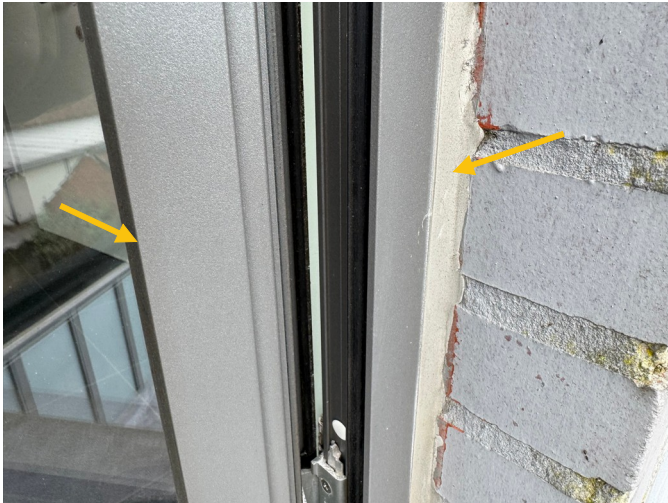
Flexibele kit is niet asbestverdacht.

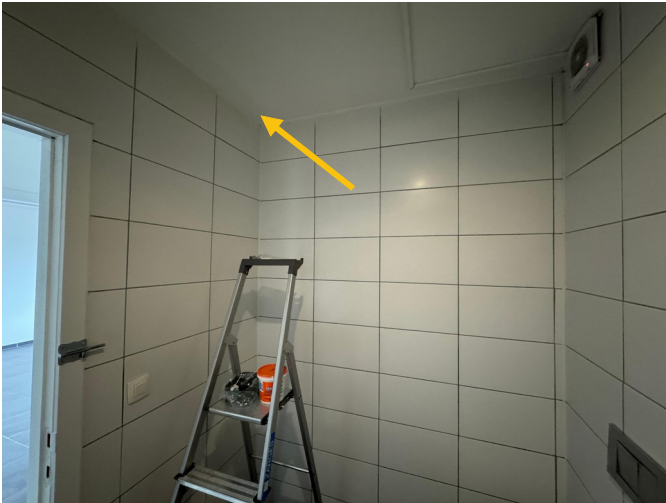
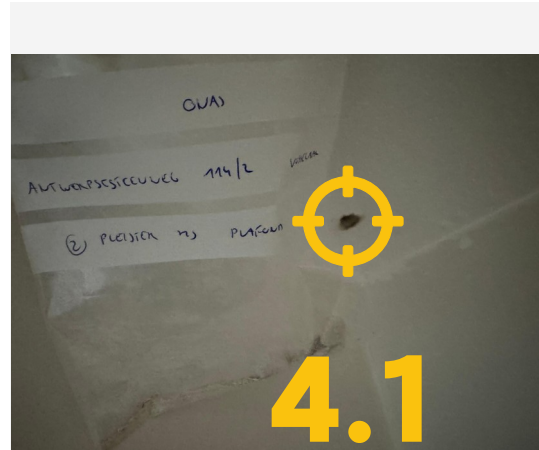
## Fiche 4: Pleister plafonds

## Conclusie

Geen asbest

#	Type	Referentie	Resultaat
4.1	Mengmonster	2	Geen asbest

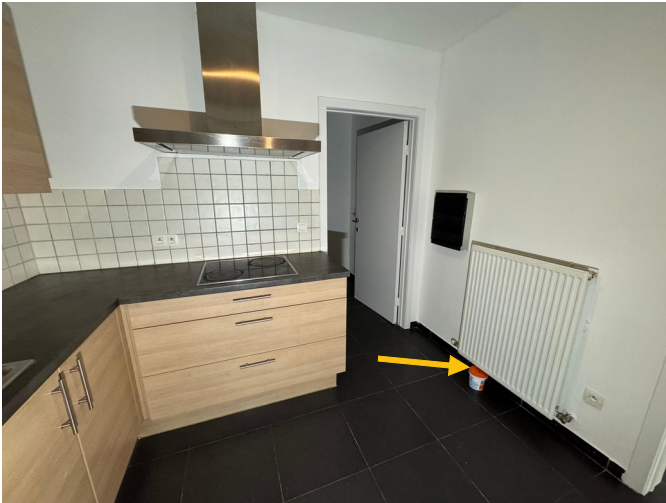
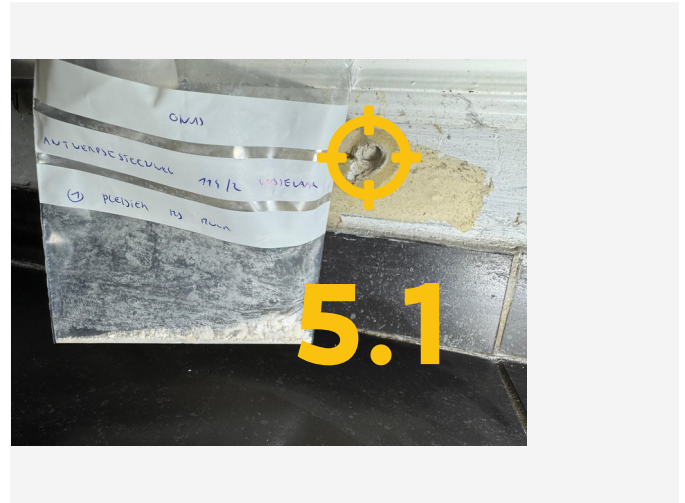
## Fiche 5: Pleister wanden

### Conclusie

Geen asbest

#	Type	Referentie	Resultaat
5.1	Mengmonster	1	Geen asbest
