Asbestinventarisatetest

Steenweg 17, 3665 As

Attestnummer : 20241105-000199.000

Niet-asbestveilig

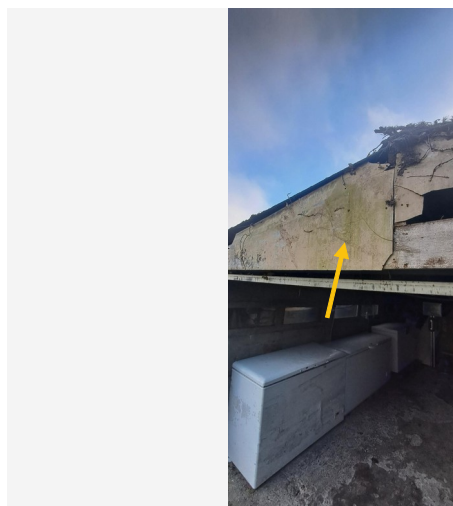
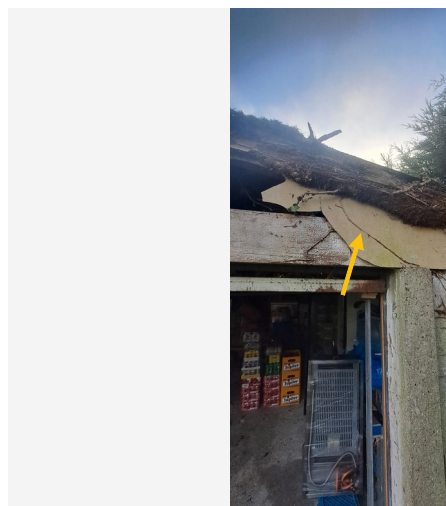
Eindbeoordeling materiaalrisico	Hoog materiaalrisico en/of hoge kans op vezelvrijgave
---------------------------------	---

Gebondenheid	Categorie 1: hechtgebonden in oorsprong
Asbestsoort (vezeltype)	Crocidoliet aanwezig
Asbestconcentratie	Laag (< 50%)
Afschermingsgraad van het gehele materiaal	Geheel of deels (ook) vrij aan de binnenlucht
Toestand van het materiaal	Zwaar beschadigd, zwaar verweerd

Beschrijving	menuiserite platen bijgebouw
Omgeving	Grenst aan binnen- en buitenlucht
Primaire drager	Wand buitenschil
Asbestmateriaal	Plaat, paneel, tablet - Type Menuiserite
Bindmiddel van asbestmateriaal	Cement
Gebondenheid op basis van bindmiddel	Hecht
Hoeveelheid (oppervlakte - dikte - aantal)	• 1,50 m ² - 0,30 cm - 1 stuk
Totaal volume	0,005 m ³
Eenvoudig bereikbaar	Ja
Bevestigingswijze	• Genageld, geniet
Identificatiemethode	Vaststelling zonder monsternamen
Destructieve handeling voor identificatie	Nee

- Verwijder dit asbestmateriaal zo snel mogelijk. Volg de toestand goed op.
- Hemelwater dat afspoelt van asbestcement daken of gevels kan asbestdeeltjes bevatten. Gebruik het enkel voor gesloten circuits (bv. spoelen toiletten). Reinig na het vervangen van het dak of de gevel de dakgoten en regenwaterput of -ton om asbesthoudend sediment of slib te verwijderen

- Eenvoudige handelingen: enkel door erkend asbestverwijderaar

Omdat de toepassing zwaar beschadigd is, moet dit worden verwijderd door een erkend verwijderaar.

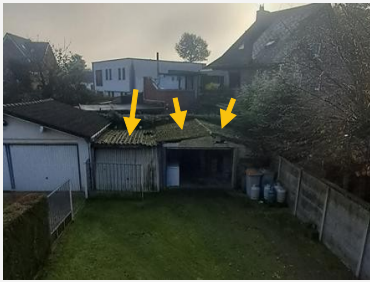
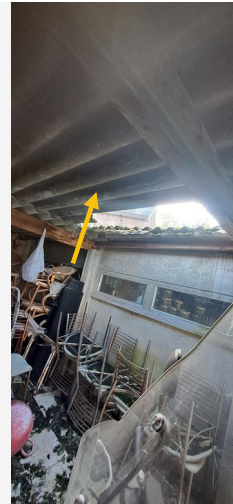
Eindbeoordeling materiaalrisico	Hoog materiaalrisico en/of hoge kans op vezelvrijgave
---------------------------------	---

Gebondenheid	Categorie 1: hechtgebonden in oorsprong
Asbestsoort (vezeltype)	Crocidoliet aanwezig
Asbestconcentratie	Laag (< 50%)
Afschermingsgraad van het gehele materiaal	Geheel of deels (ook) vrij aan de binnenlucht
Toestand van het materiaal	Zwaar beschadigd, zwaar verweerd

Beschrijving	asbestcement golfplaten
Omgeving	Grenst aan binnen- en buitenlucht
Primaire drager	Schuin dak
Asbestmateriaal	Dak- en gevelbekleding - Golfplaat
Bindmiddel van asbestmateriaal	Cement
Gebondenheid op basis van bindmiddel	Hecht
Hoeveelheid (oppervlakte - aantal)	• 51,00 m ² - 1 stuk
Totale oppervlakte	51,00 m ²
Eenvoudig bereikbaar	Ja
Bevestigingswijze	• Geschroefd
Identificatiemethode	Vaststelling zonder monstername
Destructieve handeling voor identificatie	Nee
Opmerking	De hoeveelheid is der indicatie. Deze mag niet gebruikt worden voor andere doeleinde.

- Verwijder dit asbestmateriaal zo snel mogelijk. Volg de toestand goed op.
- Hemelwater dat afspoelt van asbestcement daken of gevels kan asbestdeeltjes bevatten. Gebruik het enkel voor gesloten circuits (bv. spoelen toiletten). Reinig na het vervangen van het dak of de gevel de dakgoten en regenwaterput of -ton om asbesthoudend sediment of slib te verwijderen

- Eenvoudige handelingen: enkel door erkend asbestverwijderaar
Omdat de toepassing zwaar beschadigd is, moet dit worden verwijderd door een erkend verwijderaar.

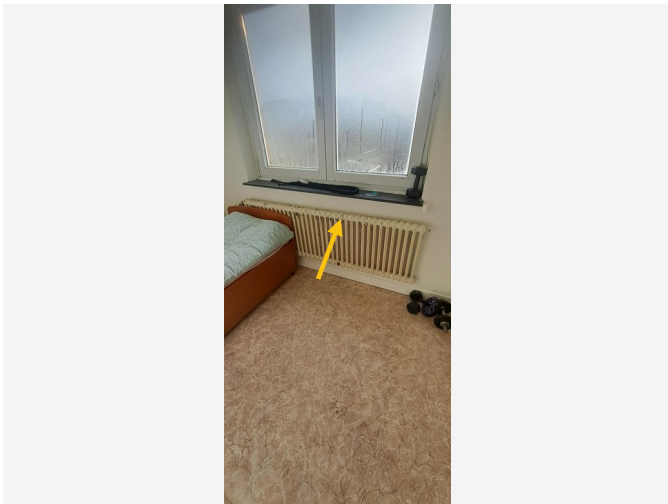
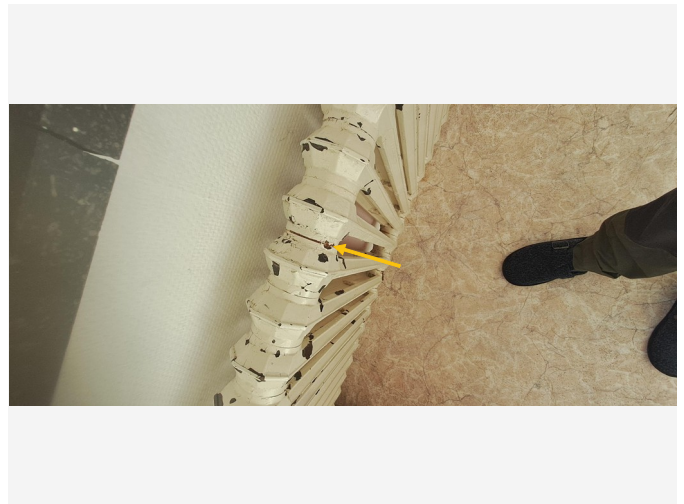
Eindbeoordeling materiaalarisico	Zeer laag materiaalarisico en/of zeer lage kans op vezelvrijgave
----------------------------------	--

Gebondenheid	Categorie 3: niet-hechtgebonden met weinig of geen matrix
Asbestsoort (vezeltype)	Alleen chrysotiel
Asbestconcentratie	Hoog ($\geq 50\%$)
Afschermingsgraad van het gehele materiaal	Stootvaste afscherming of omkasting
Toestand van het materiaal	Licht beschadigd, licht verweerd. Intact calciumsilicaatmateriaal of categorie III 'gebondenheid'

Beschrijving	pakkingen radiator
Omgeving	Binnen
Primaire drager	Sanitaire infrastructuur en uitrusting (toe- en afvoer)
Asbestmateriaal	Pakking, dichting
Bindmiddel van asbestmateriaal	Weinig of geen bindmiddel (textiel, bevloeking, ...)
Gebondenheid op basis van bindmiddel	Niet-hechtgebonden
Hoeveelheid (gewicht - aantal)	<ul style="list-style-type: none">• 0,10 kg - 1 stuk
Totaal gewicht	0,10 kg
Eenvoudig bereikbaar	Ja
Bevestigingswijze	<ul style="list-style-type: none">• Geklemd
Identificatiemethode	Vaststelling zonder monsternamen
Destructieve handeling voor identificatie	Nee
Opmerking	De hoeveelheid is der indicatie. Deze mag niet gebruikt worden voor andere doeleinde.

- Zorg voor een veilig beheer. Vermijd het beschadigen van het asbestmateriaal. Controleer de toestand jaarlijks op wijzigingen.

Pakkingen zijn niet-hechtgebonden maar mag je in theorie zelf verwijderen. Het advies is om dit alleen te doen als je de radiatoren in één geheel verwijderd. Fixeer eerst de pakking met behulp van water of haarlak (zonder hoge druk). Niet-hechtgebonden asbest mag niet naar het containerpark maar moet naar een gespecialiseerd afvalverwerkingsbedrijf.

De pakkingen zelf verwijderen kan je laten doen door een erkend asbestverwijderaar. De erkend asbestverwijderaar heeft de expertise om dit veilig en correct te verwijderen.

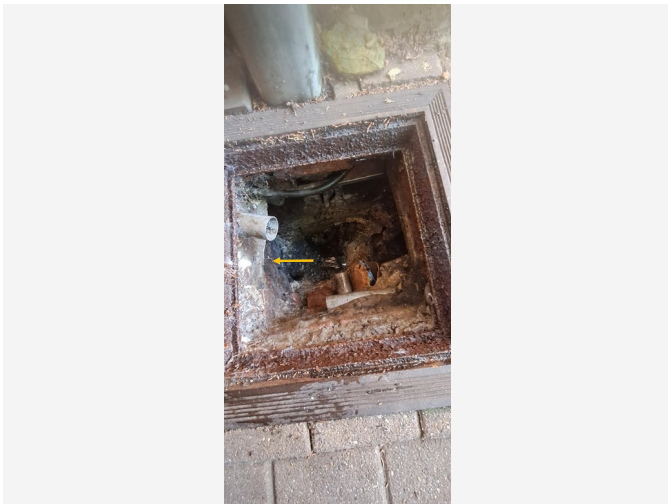
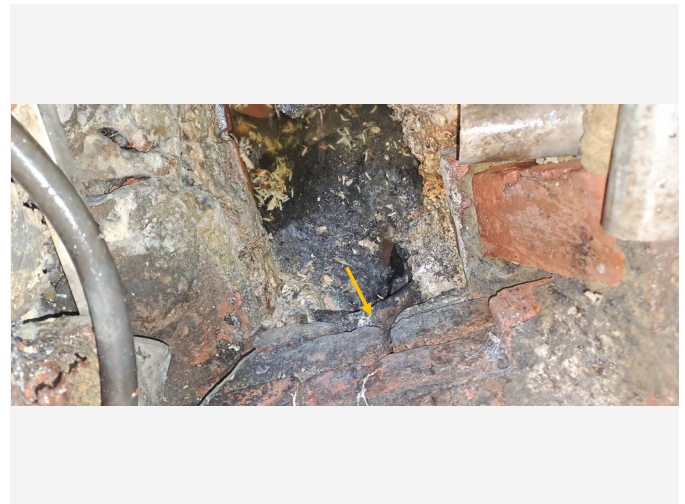
Eindbeoordeling materiaalisico	Laag materiaalisico en/of verlaagde kans op vezelvrijgave
--------------------------------	---

Gebondenheid	Categorie 1: hechtgebonden in oorsprong
Asbestsoort (vezeltype)	Crocidoliet aanwezig
Asbestconcentratie	Laag (< 50%)
Afschermingsgraad van het gehele materiaal	Stootvaste afscherming of omkasting
Toestand van het materiaal	Matig beschadigd, matig verweerd

Beschrijving	asbestcement afvoerkanaal
Omgeving	Buiten
Primaire drager	Sanitaire infrastructuur en uitrusting (toe- en afvoer)
Asbestmateriaal	Buis, koker, leiding, pijp, doorvoer
Bindmiddel van asbestmateriaal	Cement
Gebondenheid op basis van bindmiddel	Hecht
Hoeveelheid (lengte - omtrek - dikte - aantal)	<ul style="list-style-type: none">• 0,30 m - 45,00 cm - 0,50 cm - 1 stuk
Totaal volume	< 0,001 m ³
Eenvoudig bereikbaar	Ja
Bevestigingswijze	<ul style="list-style-type: none">• Geklemd• Verlijmd, ingegoten, versmeerd
Identificatiemethode	Vaststelling zonder monstername
Destructieve handeling voor identificatie	Nee

- Zorg voor een veilig beheer. Vermijd het beschadigen van het asbestmateriaal. Controleer de toestand jaarlijks op wijzigingen.

Hechtgebonden asbest (binnen en buiten) dat niet beschadigd is mag je zelf verwijderen als je de toepassing in één geheel kan verwijderen. Niet slijpen, breken of boren! Draag de juiste PBM's (persoonlijke beschermingsmiddelen). Zoals P3-masker, wegwerpovertal, wegwerphandschoenen en afspoelbare laarzen. Bevochtig eerste de toepassing zodat de vezels minder snel kunnen verspreiden. Gebruik enkel handgereedschap. Verpak deze in een dubbele zak met het gevarensymbool van asbest. Kuis de omgeving op met natte doekjes. Hechtgebonden asbesttoepassingen mag je naar het containerpark afvoeren.

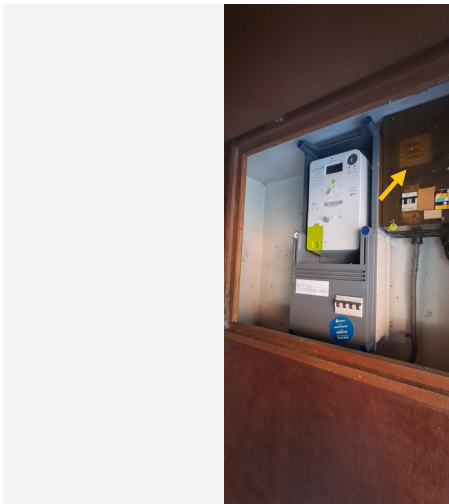
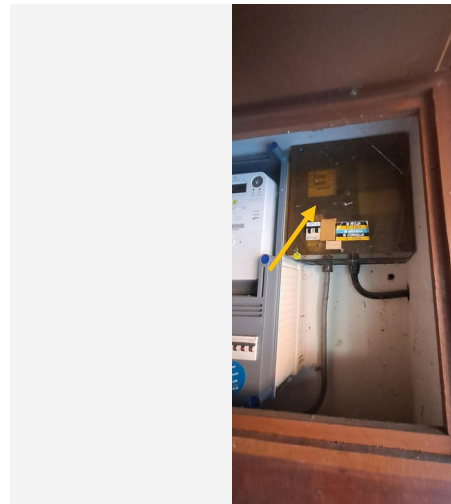
Eindbeoordeling materiaalrisico	Zeer laag materiaalrisico en/of zeer lage kans op vezelvrijgave
---------------------------------	---

Gebondenheid	Categorie 1: hechtgebonden in oorsprong
Asbestsoort (vezeltype)	Crocidoliet aanwezig
Asbestconcentratie	Laag (< 50%)
Afschermingsgraad van het gehele materiaal	Stootvaste afscherming of omkasting
Toestand van het materiaal	Onbeschadigd, niet verweerd

Beschrijving	bakeliet elektrische installatie
Omgeving	Binnen
Primaire drager	Communicatie en elektrische infrastructuur en uitrusting
Asbestmateriaal	Plaat, paneel, tablet - Type Bakeliet
Bindmiddel van asbestmateriaal	Kunststof of -hars
Gebondenheid op basis van bindmiddel	Hecht
Hoeveelheid (oppervlakte - dikte - aantal)	• 0,50 m ² - 1,00 cm - 1 stuk
Totaal volume	0,005 m ³
Eenvoudig bereikbaar	Ja
Bevestigingswijze	• Geschroefd
Identificatiemethode	Vaststelling zonder monsternamen
Destructieve handeling voor identificatie	Nee
Opmerking	De hoeveelheid is der indicatie. Deze mag niet gebruikt worden voor andere doeleinde.

- Zorg voor een veilig beheer. Vermijd het beschadigen van het asbestmateriaal. Controleer de toestand jaarlijks op wijzigingen.

Hechtgebonden asbest (binnen en buiten) dat niet beschadigd is mag je zelf verwijderen als je de toepassing in één geheel kan verwijderen. Niet slijpen, breken of boren! Draag de juiste PBM's (persoonlijke beschermingsmiddelen). Zoals P3-masker, wegwerpovertal, wegwerphandschoenen en afspoelbare laarzen. Bevochtig eerste de toepassing zodat de vezels minder snel kunnen verspreiden. Gebruik enkel handgereedschap. Verpak deze in een dubbele zak met het gevarensymbool van asbest. Kuis de omgeving op met natte doekjes. Hechtgebonden asbesttoepassingen mag je naar het containerpark afvoeren.

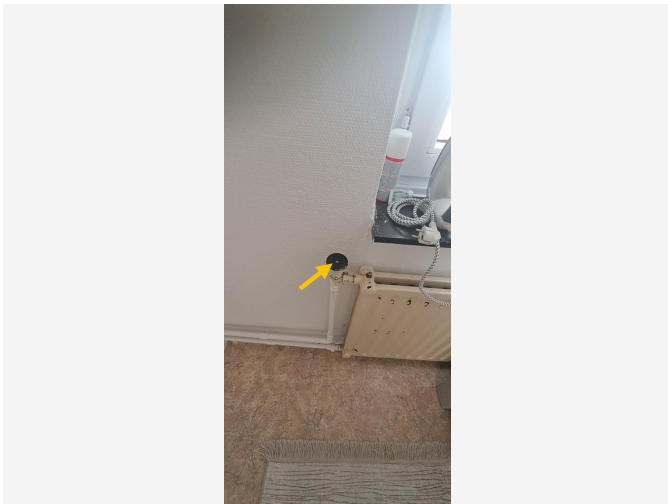
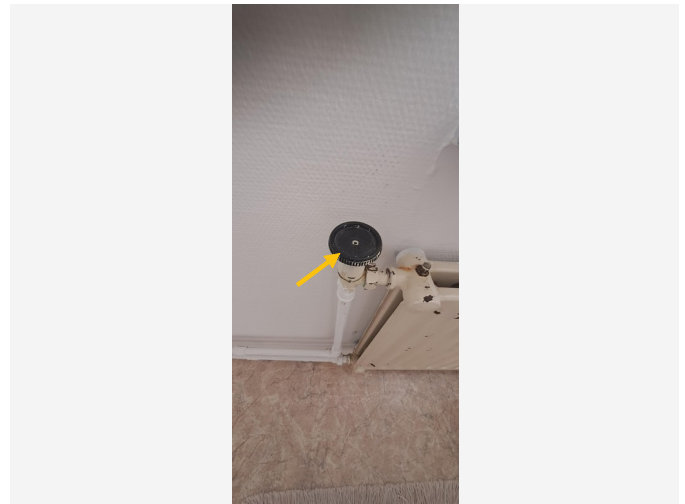
Eindbeoordeling materiaalisico	Laag materiaalisico en/of verlaagde kans op vezelvrijgave
--------------------------------	---

Gebondenheid	Categorie 1: hechtgebonden in oorsprong
Asbestsoort (vezeltype)	Crocidoliet aanwezig
Asbestconcentratie	Laag (< 50%)
Afschermingsgraad van het gehele materiaal	Geheel of deels (ook) vrij aan de binnenlucht
Toestand van het materiaal	Onbeschadigd, niet verweerd

Beschrijving	bakeliet verwarmingsknop
Omgeving	Binnen
Primaire drager	Sanitaire infrastructuur en uitrusting (toe- en afvoer)
Asbestmateriaal	Plaat, paneel, tablet - Type Bakeliet
Bindmiddel van asbestmateriaal	Kunststof of -hars
Gebondenheid op basis van bindmiddel	Hecht
Hoeveelheid (oppervlakte - dikte - aantal)	• 0,10 m ² - 3,00 cm - 1 stuk
Totaal volume	0,003 m ³
Eenvoudig bereikbaar	Ja
Bevestigingswijze	• Geschroefd
Identificatiemethode	Vaststelling zonder monsternamen
Destructieve handeling voor identificatie	Nee
Opmerking	De hoeveelheid is der indicatie. Deze mag niet gebruikt worden voor andere doeleinde.

- Zorg voor een veilig beheer. Vermijd het beschadigen van het asbestmateriaal. Controleer de toestand jaarlijks op wijzigingen.

Hechtgebonden asbest (binnen en buiten) dat niet beschadigd is mag je zelf verwijderen als je de toepassing in Ã©Ã©n geheel kan verwijderen. Niet slijpen, breken of boren! Draag de juiste PBM's (persoonlijke beschermingsmiddelen). Zoals P3-masker, wegwerpoverall, wegwerphandschoenen en afspoelbare laarzen. Bevochtig eerste de toepassing zodat de vezels minder snel kunnen verspreiden. Gebruik enkel handgereedschap. Verpak deze in een dubbele zak met het gevarensymbool van asbest. Kuis de omgeving op met natte doekjes. Hechtgebonden asbesttoepassingen mag je naar het containerpark afvoeren.

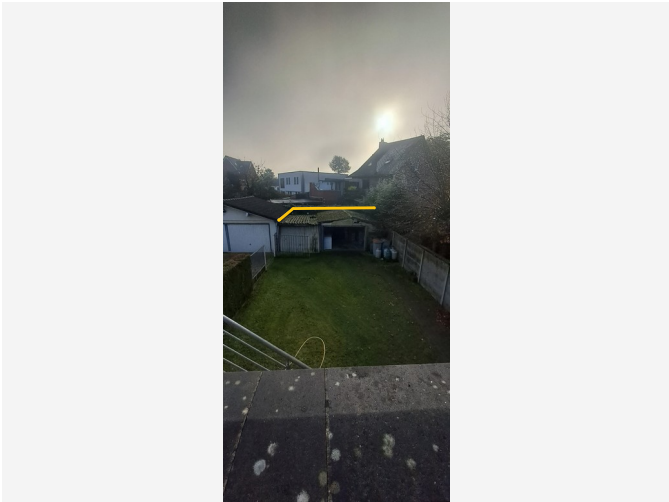
Fiche 7: zijkant en achterzijde bijgebouw - niet inspecteerbaar

Permanente beperking

Reden: niet inspecteerbaar

Uitleg van de asbestdeskundige: De zijkant en achterkant van het bijgebouw is niet toegankelijk.

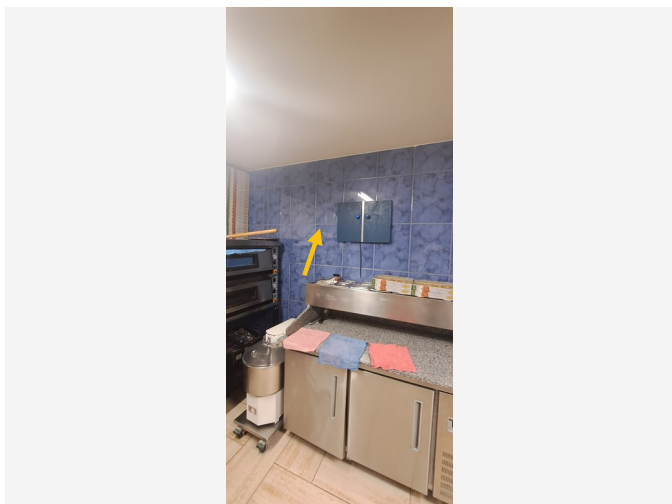
Mogelijk bevindt er zich asbestverdachte tegellijm achter de wandtegels. Dit was niet waarneembaar, er waren geen bestaande beschadigingen of openingen in de wandtegels.

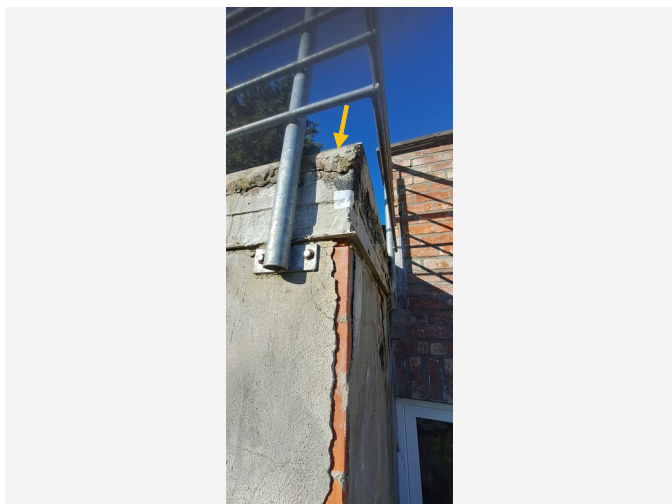
Het is mogelijk dat er onder de bestaande roofing nog een oudere roofing laag ligt. Deze kan asbesthoudend zijn.

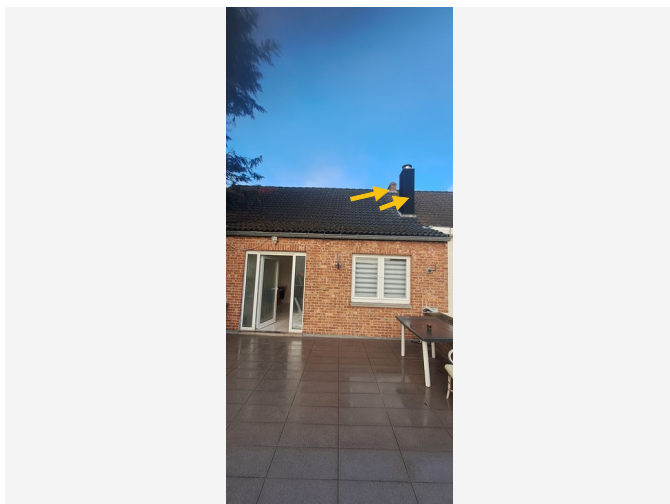
Het is mogelijk dat er een asbesthoudend rookgaskanaal aanwezig is in de schouw.

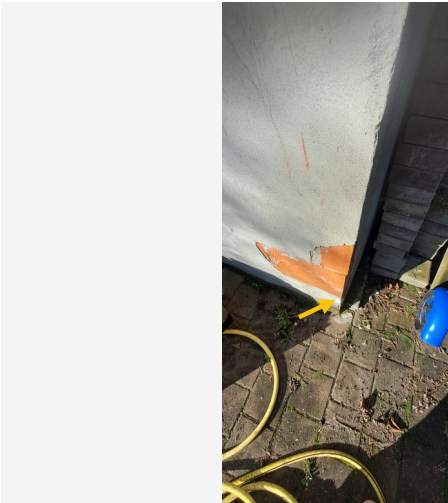
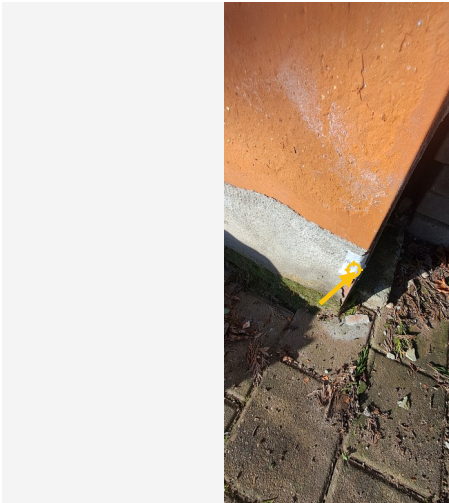
Geen asbest

#	Type	Referentie	Resultaat
12.1	Mengmonster	M3	Geen asbest

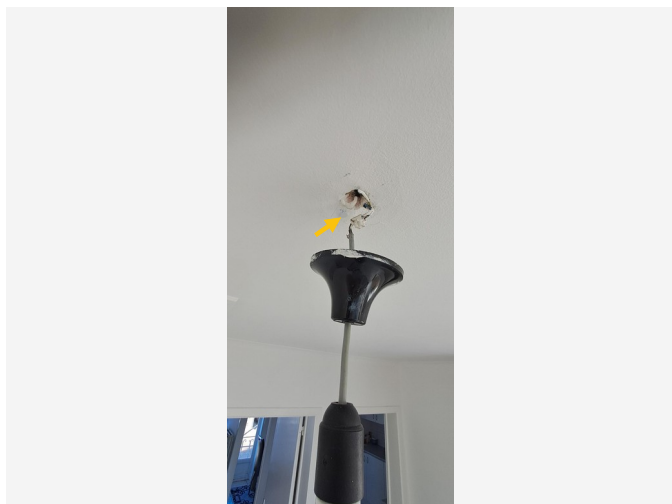
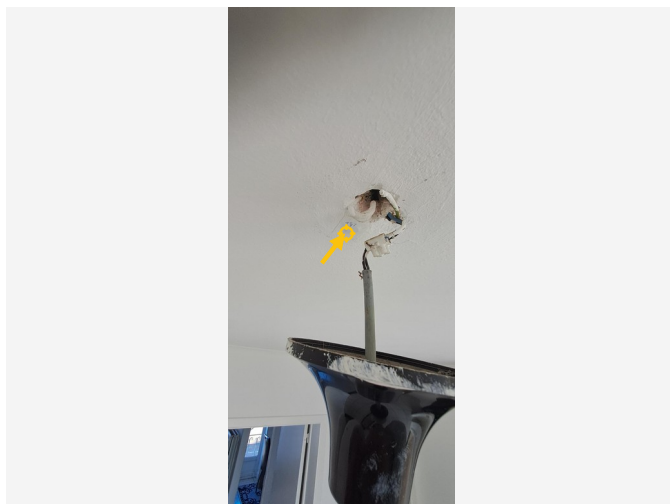
Fiche 13: M2 pleisterwerk plafond

Geen asbest

#	Type	Referentie	Resultaat
13.1	Mengmonster	M2	Geen asbest

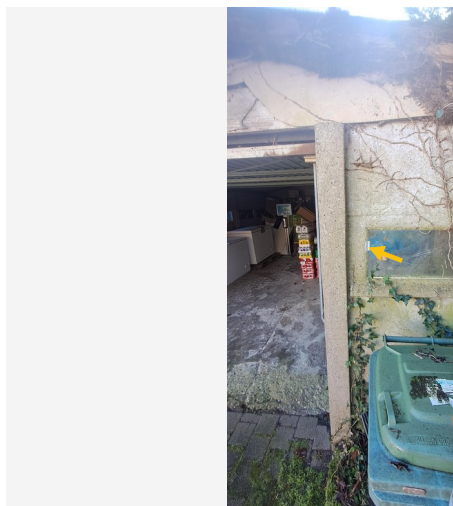
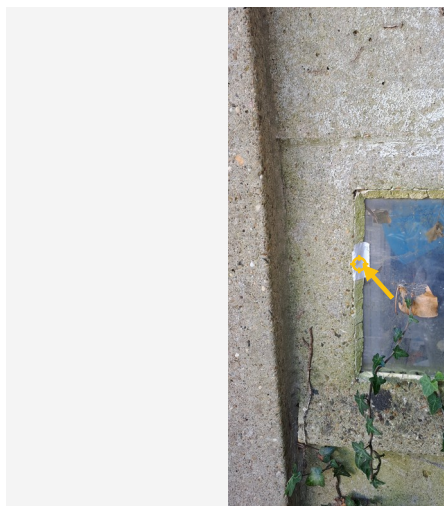
Geen asbest

#	Type	Referentie	Resultaat
14.1	Puntmonster	P2	Geen asbest

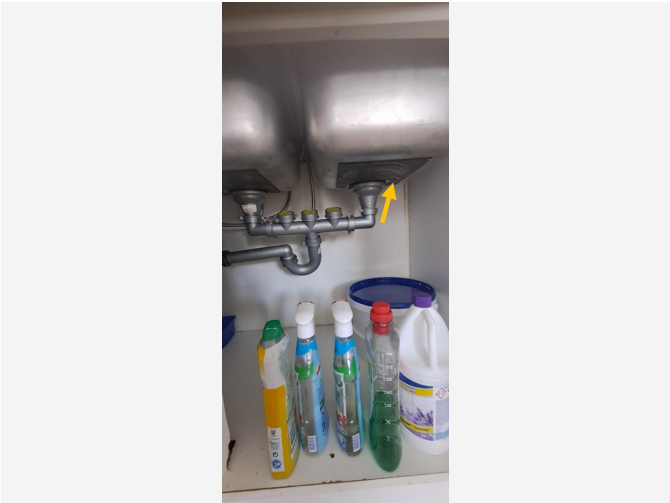
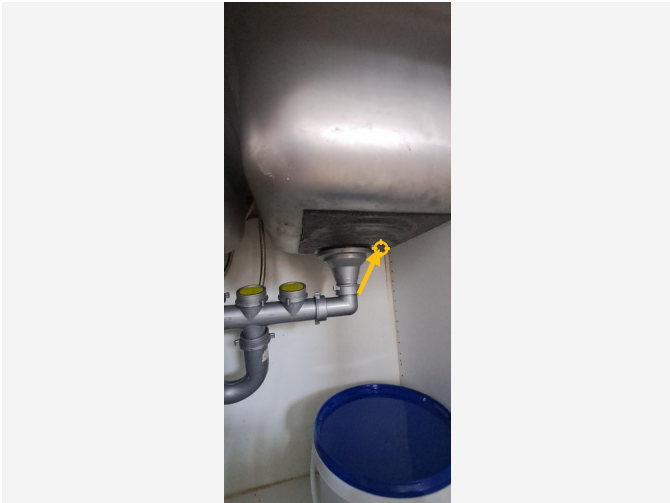
Geen asbest

#	Type	Referentie	Resultaat
15.1	Puntmonster	P1	Geen asbest

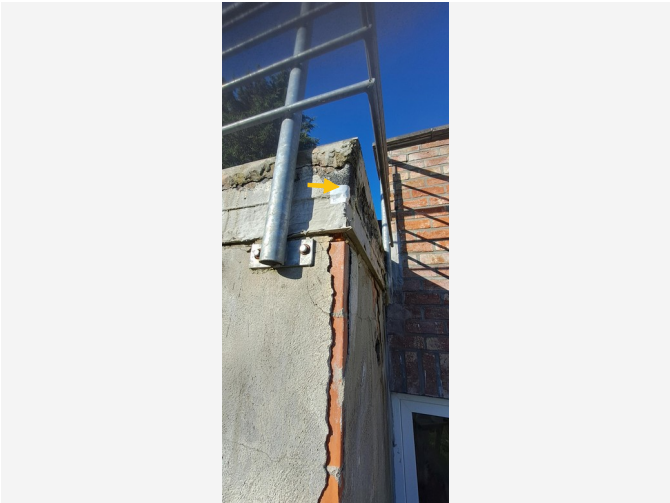
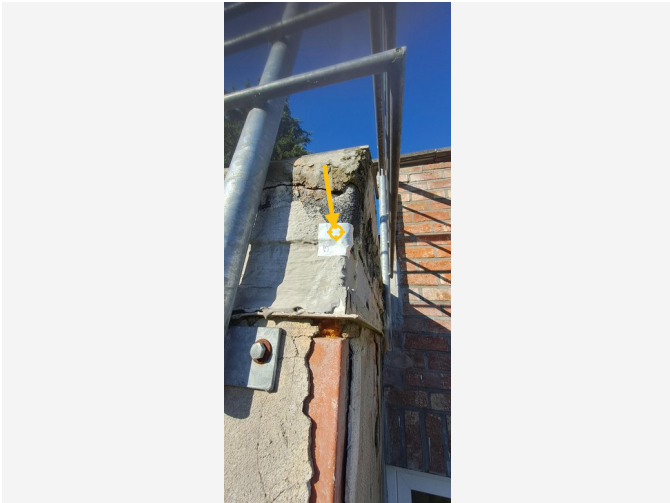
Geen asbest

#	Type	Referentie	Resultaat
16.1	Puntmonster	P3	Geen asbest

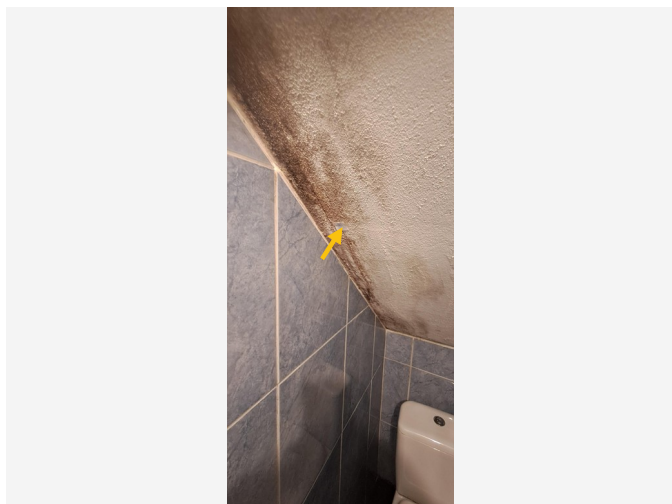
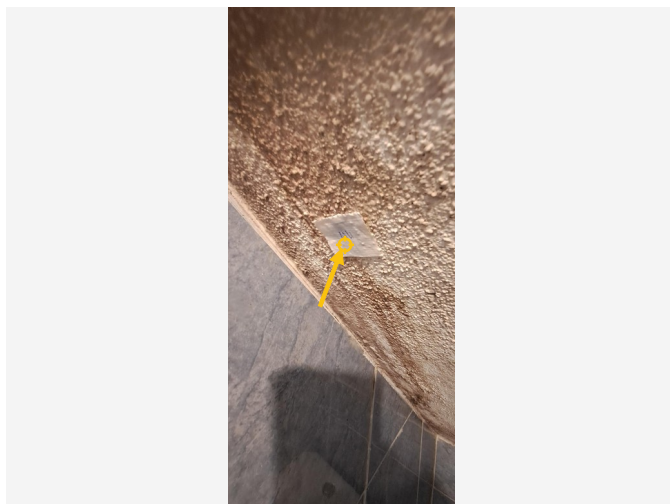
Fiche 17: M4 cementering plafond toilet

Geen asbest
