Asbestinventarisatattest

Brugsevaart 149, 9030 Gent

Attestnummer : 20250412-000050.000

Asbestveilig (maar niet asbestvrij)

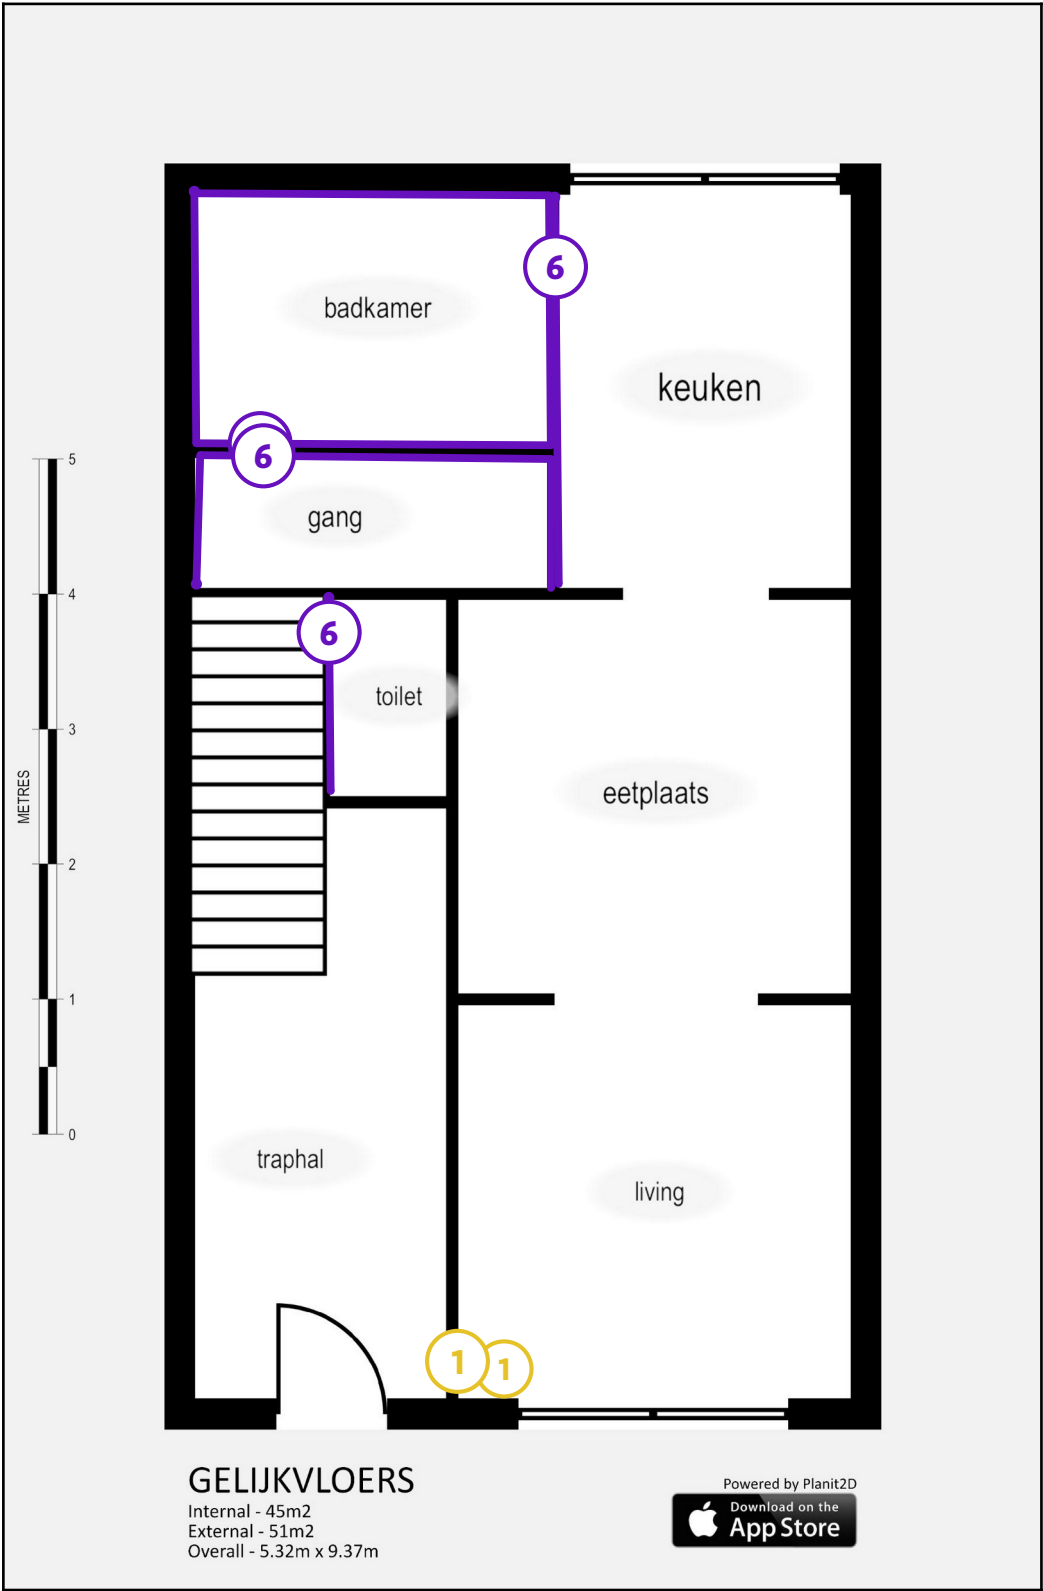
Plan 1.4: Gelijkvloers

1. bakeliet tellerkast	Asbestmateriaal	Zorgvuldig beheren
6. valse wanden hout/gyproc/pvc	Advies	-

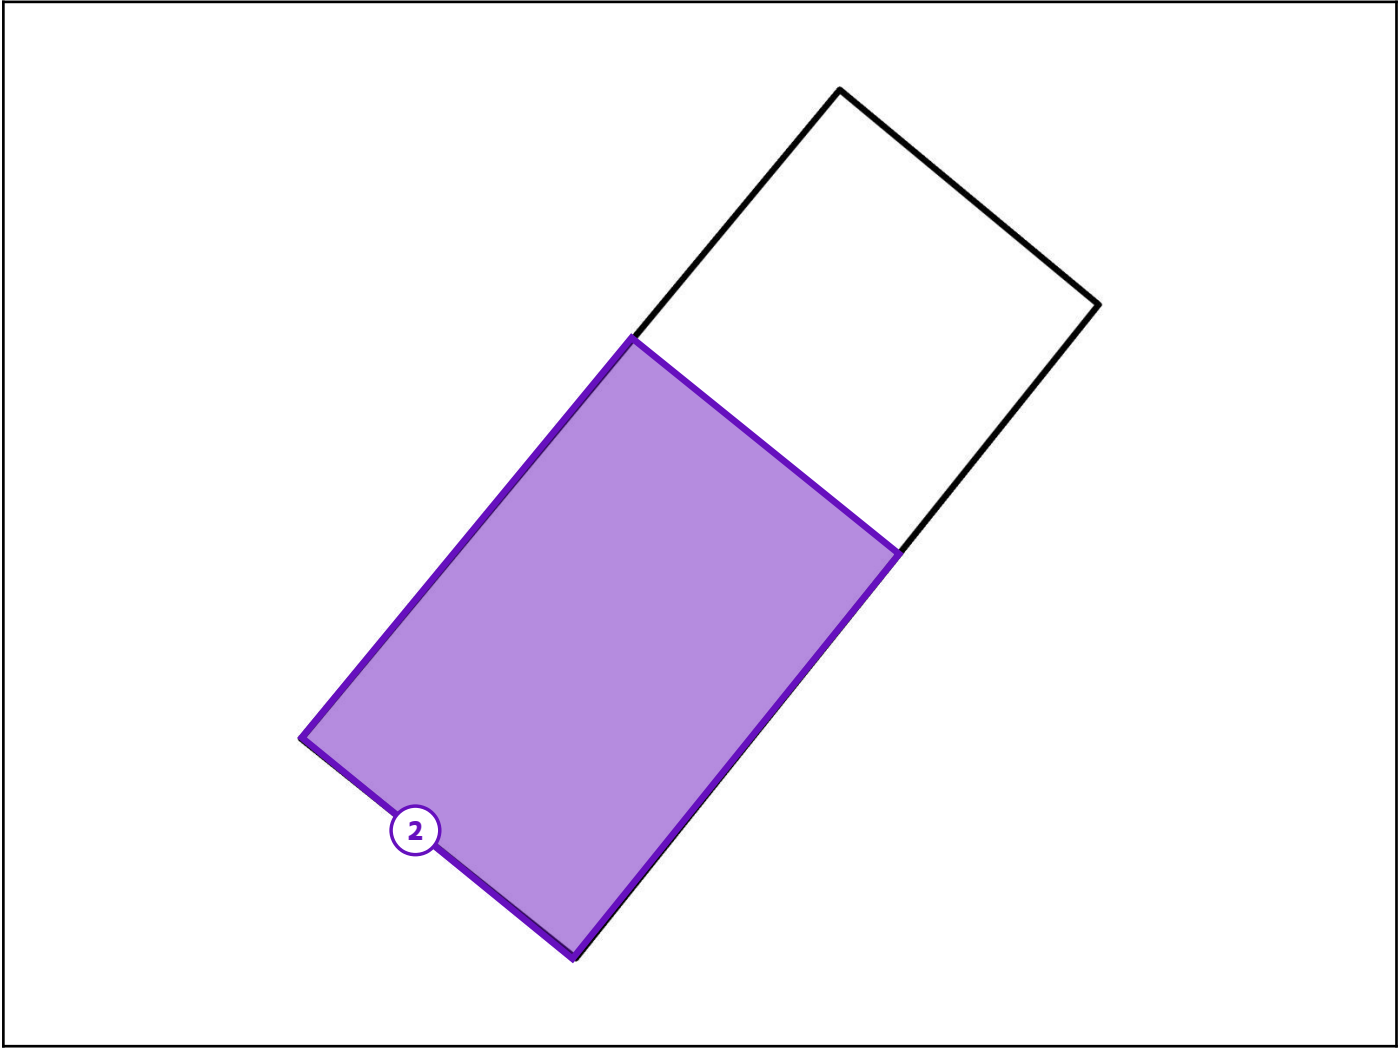
Plan 1.8: Dak

Beschrijving	Type	Actie
2. plat dak 2e verdiep	Beperking	-

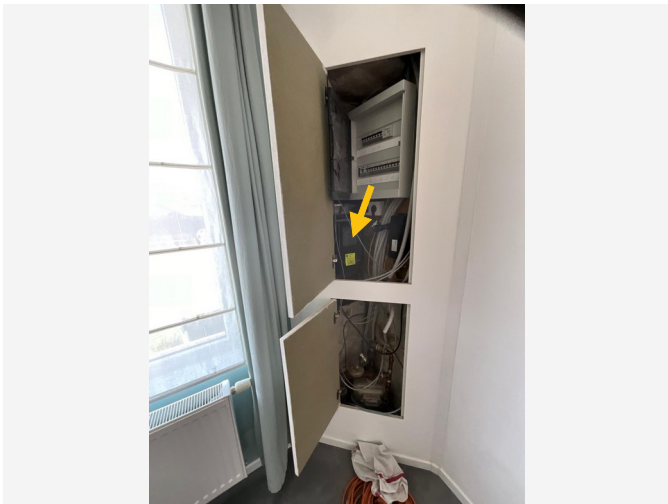
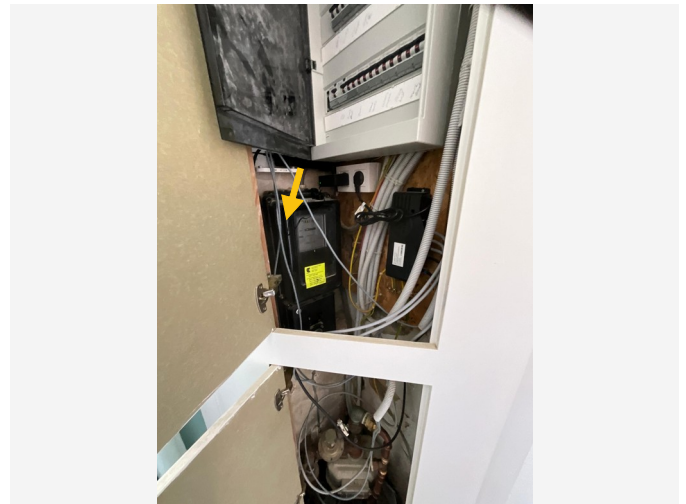
Het asbestmateriaal valt onder de mijlpaal van 2040.

opgelet bakeliet tellerkasten of aftakdozen zijn niet altijd eigendom van de eingaar. in sommige gevallen is dit eigendom van de nutsmaatschappij en dan is het ook verboden hier aan te werken .

Eindbeoordeling materiaalrisico	Laag materiaalrisico en/of verlaagde kans op vezelvrijgave
Opmerking	een omkasting kan er voor zorgen dat de blootstellingsgraad wijzigt in het voordeel van de eigenaar.

Gebondenheid	Categorie 1: hechtgebonden in oorsprong
Asbestsoort (vezeltype)	Crocidoliet aanwezig
Asbestconcentratie	Laag (< 50%)
Afschermingsgraad van het gehele materiaal	Geheel of deels (ook) vrij aan de binnenlucht
Toestand van het materiaal	Onbeschadigd, niet verweerd

Beschrijving	bakeliet tellerkast
Omgeving	Binnen
Primaire drager	Communicatie en elektrische infrastructuur en uitrusting
Asbestmateriaal	Plaat, paneel, tablet - Type Bakeliet
Bindmiddel van asbestmateriaal	Kunststof of -hars
Gebondenheid op basis van bindmiddel	Hecht
Hoeveelheid (oppervlakte - dikte - aantal)	• 0,30 m ² - 0,30 cm - 1 stuk
Totaal volume	< 0,001 m ³
Eenvoudig bereikbaar	Ja
Bevestigingswijze	• Geschroefd
Identificatiemethode	Vaststelling zonder monstername
Destructieve handeling voor identificatie	Nee
Opmerking	kasten kunnen prive-eigendom zijn maar ook soms behoren aan de nutsmaatschappij bakeliet tellerkast aanwezig in living

- Zorg voor een veilig beheer. Vermijd het beschadigen van het asbestmateriaal. Controleer de toestand jaarlijks op wijzigingen.
- Voer bijkomende staalname(s) uit.

- Eenvoudige handelingen: mag via doe-het-zelf of door werknemer(s) met opleidingsattest eenvoudige handelingen
Bij het verwijderen van oude bakeliet, is het belangrijk om strikt veiligheidsmaatregelen te volgen. Bakeliet zelf kan asbest bevatten. Hier zijn enkele stappen en voorzorgsmaatregelen die men moet nemen, in overeenstemming met de Codex over het welzijn op het werk

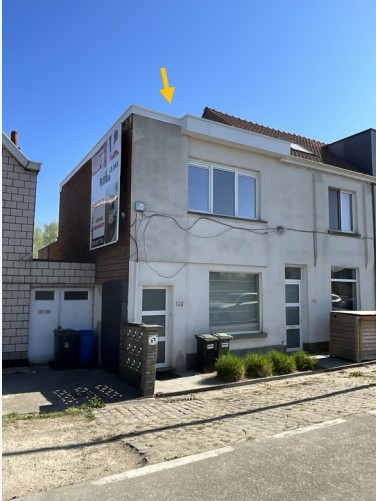
Situeringsfoto

Tijdelijke beperking

Reden: Het te onderzoeken materiaal situeert zich hoger dan 3,50 m te rekenen vanaf een veilige ondergrond

Uitleg van de asbestdeskundige: dak bevindt zich op +6 m hoogte en kon bijgevolg niet geïnspecteerd worden

dak werd vernieuwd in 2024 --> factuur aanwezig

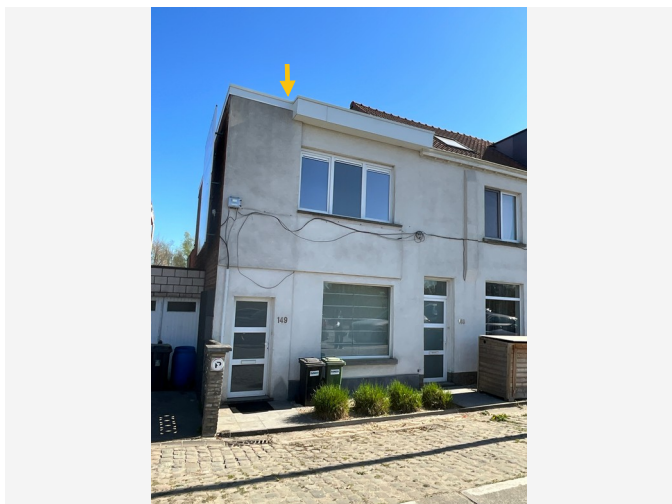
Vrije foto

dak werd vernieuwd in 2024 --> factuur aanwezig

volgens het inspectieprotocol van OVAM zijn bouwmaterialen geplaatst na 2001 niet meer asbestverdacht

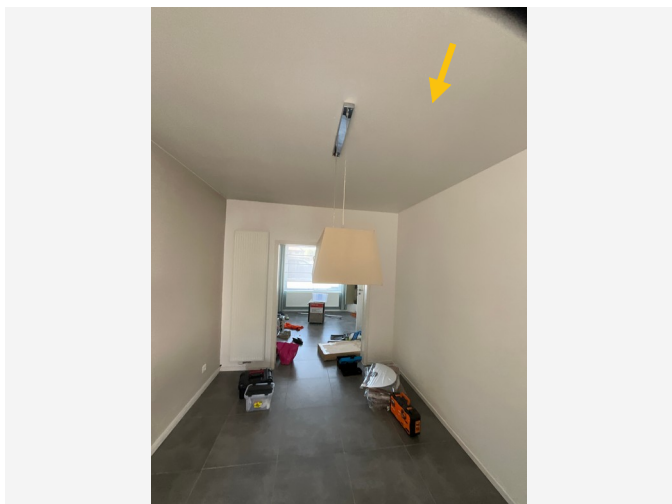
Vrije foto

hout/gyproc/pvc bevat geen asbest

de deskundige kan geen uitspraak doen over bovenliggende materialen, dit kan enkel via destructief onderzoek uitgewezen worden

overal aanwezig

op gelijkvloers - 58m²

op 1 verdiep - 35m²

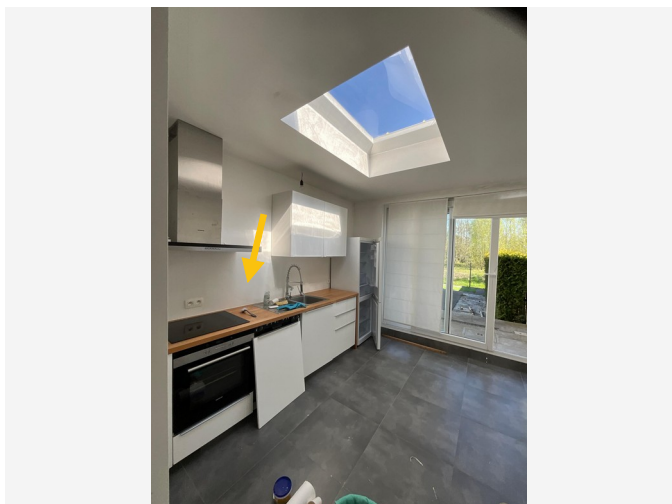
Vrije foto

hout/gyproc/pvc bevat geen asbest

de deskundige kan geen uitspraak doen over achterliggende materialen, dit kan enkel via destructief onderzoek uitgewezen worden

aanwezig in keuken linkse muur - 8m², tussenmuur toilet/traphal - 5m², badkamer - 10m², berging - 10m²

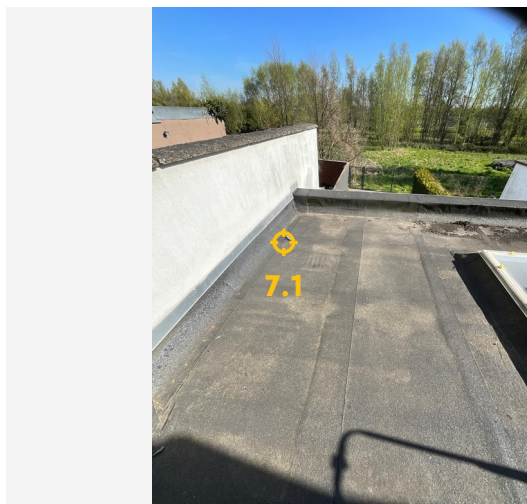
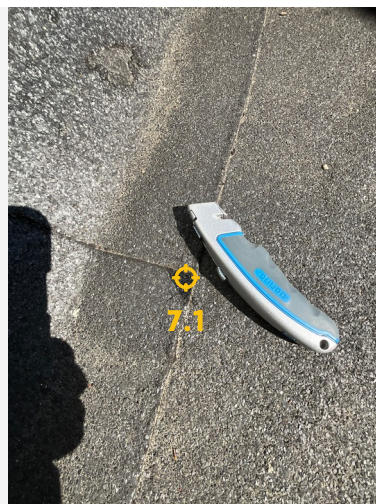
Fiche 7: roofing

Geen asbest

#	Type	Referentie	Resultaat
7.1	Puntmonster	2	Geen asbest

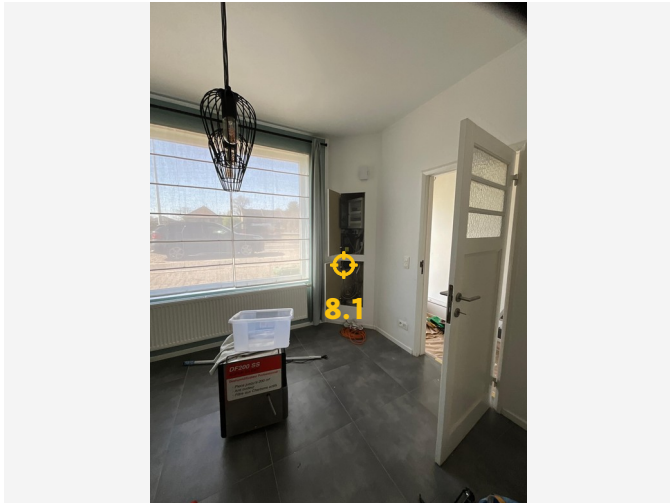
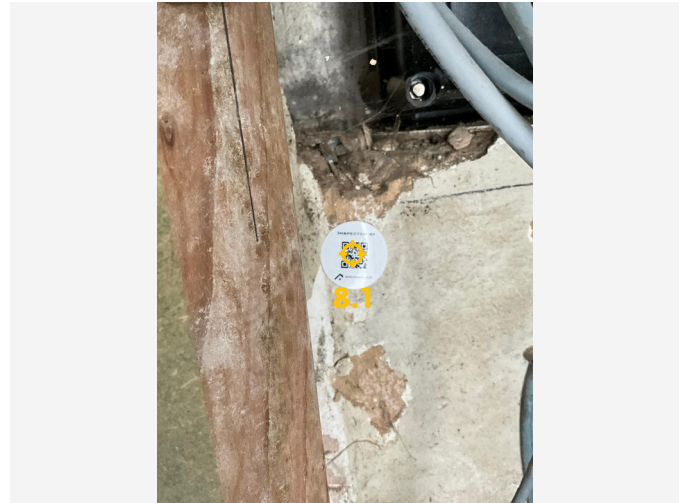
Fiche 8: bepleistering op de muren

Geen asbest

#	Type	Referentie	Resultaat
8.1	Mengmonster	1	Geen asbest

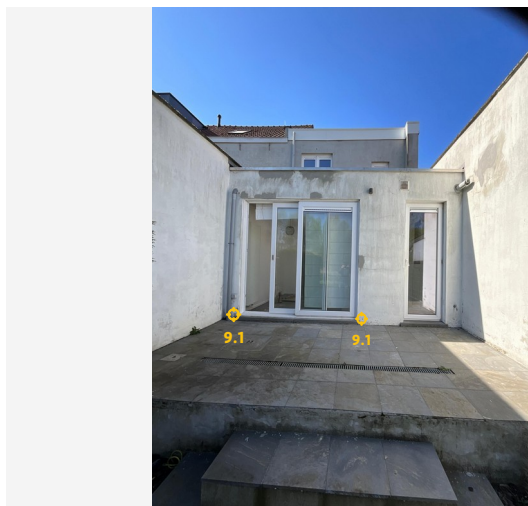
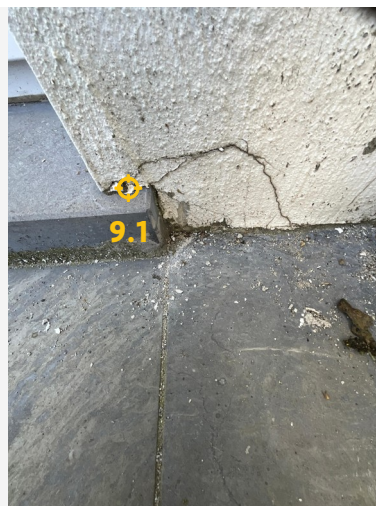
Fiche 9: crepi

Geen asbest

#	Type	Referentie	Resultaat
9.1	Mengmonster	3	Geen asbest
