Asbestinventarisatetest

Sierheesterlaan 6, 9030 Gent

Attestnummer : 20240303-000195.000

Uitgegeven op : 03.03.2024

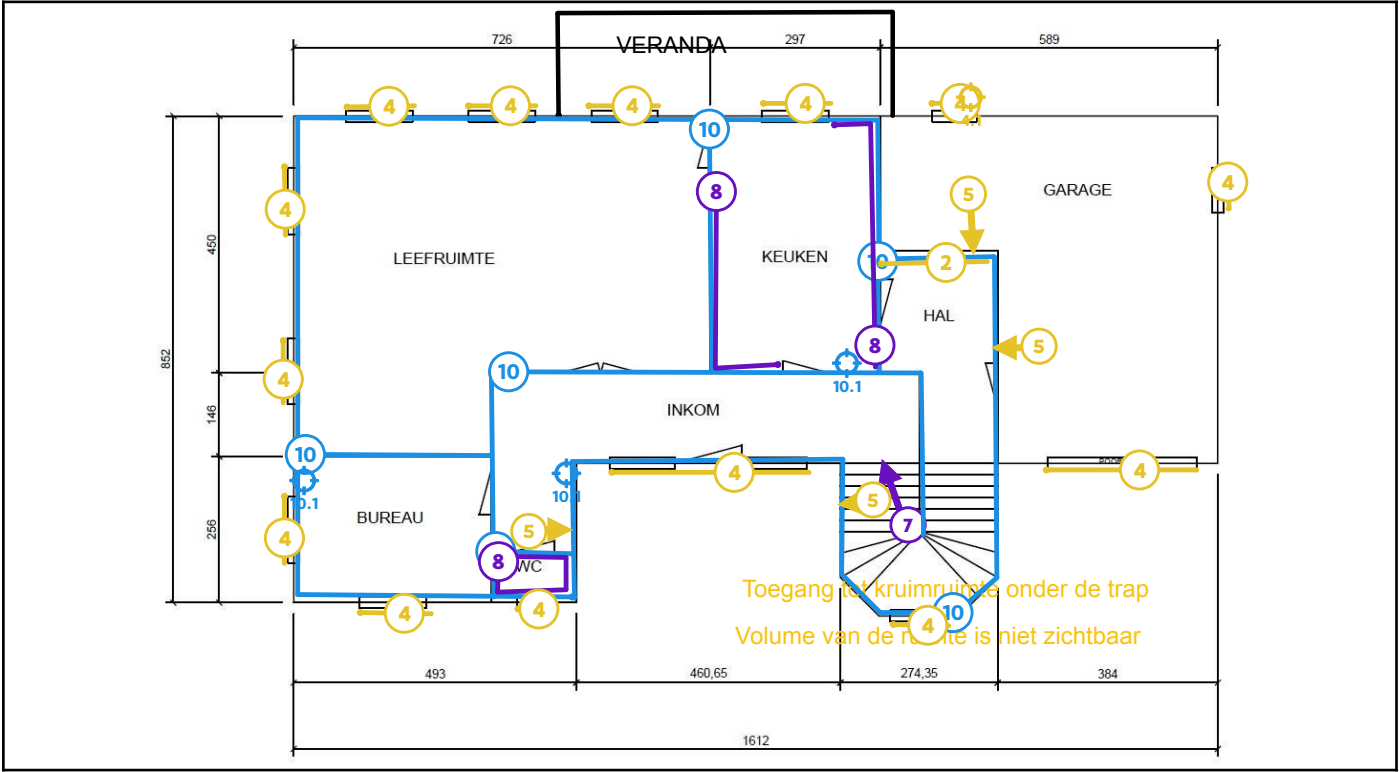
Plan 1.1: PLAN_Sierheesterlaan 6_GV

Beschrijving	Type	Actie
2. wijnrek van golfplaten	Asbestmateriaal	Zorgvuldig beheren
4. Mastiek vensters	Asbestmateriaal	Zorgvuldig beheren
4.1 Code: 6.03	Puntmonster	-
5. Bakelieten toepassingen	Asbestmateriaal	Zorgvuldig beheren
7. Kruipruimte	Beperking	-
8. Tegellijm achter muurtegels	Advies	-
10. Pleisterwerk wanden	Geen asbest	-
10.1 Code: 6.01	Mengmonster	-

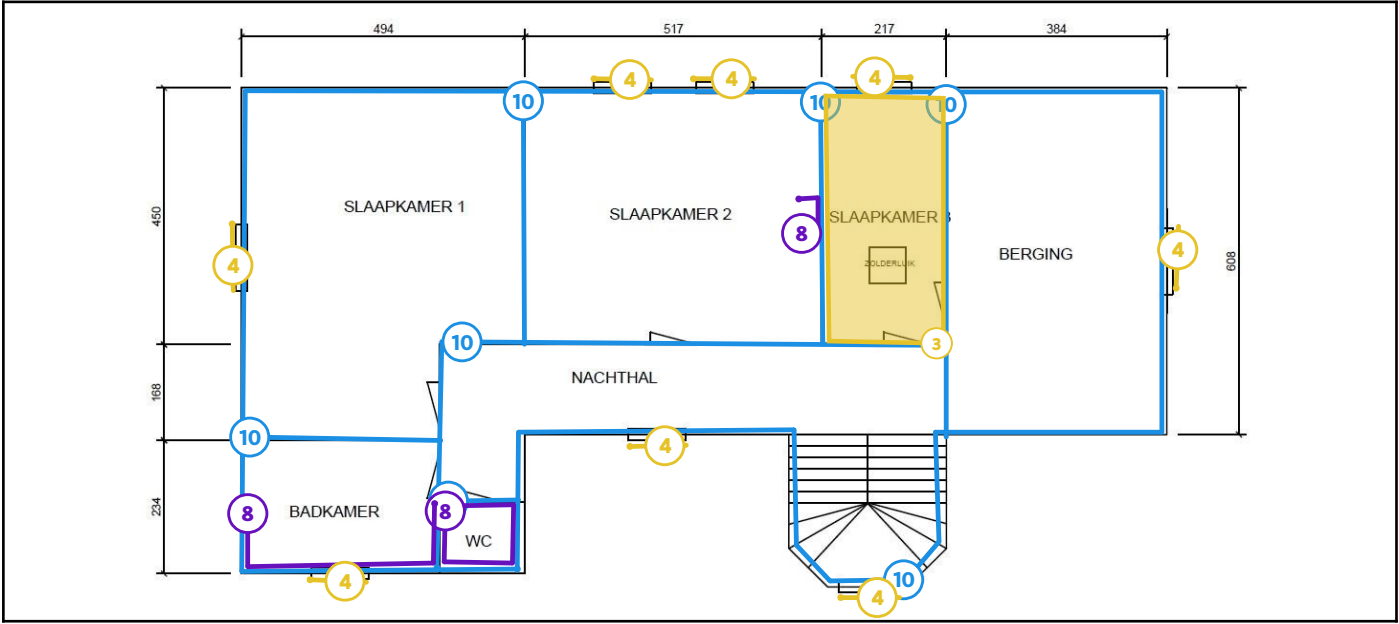
Plan 1.2: PLAN_Sierheesterlaan 6_+1

Beschrijving	Type	Actie
3. Colovinyl vloertegel	Asbestmateriaal	Zorgvuldig beheren
4. Mastiek vensters	Asbestmateriaal	Zorgvuldig beheren
8. Tegellijm achter muurtegels	Advies	-
10. Pleisterwerk wanden	Geen asbest	-

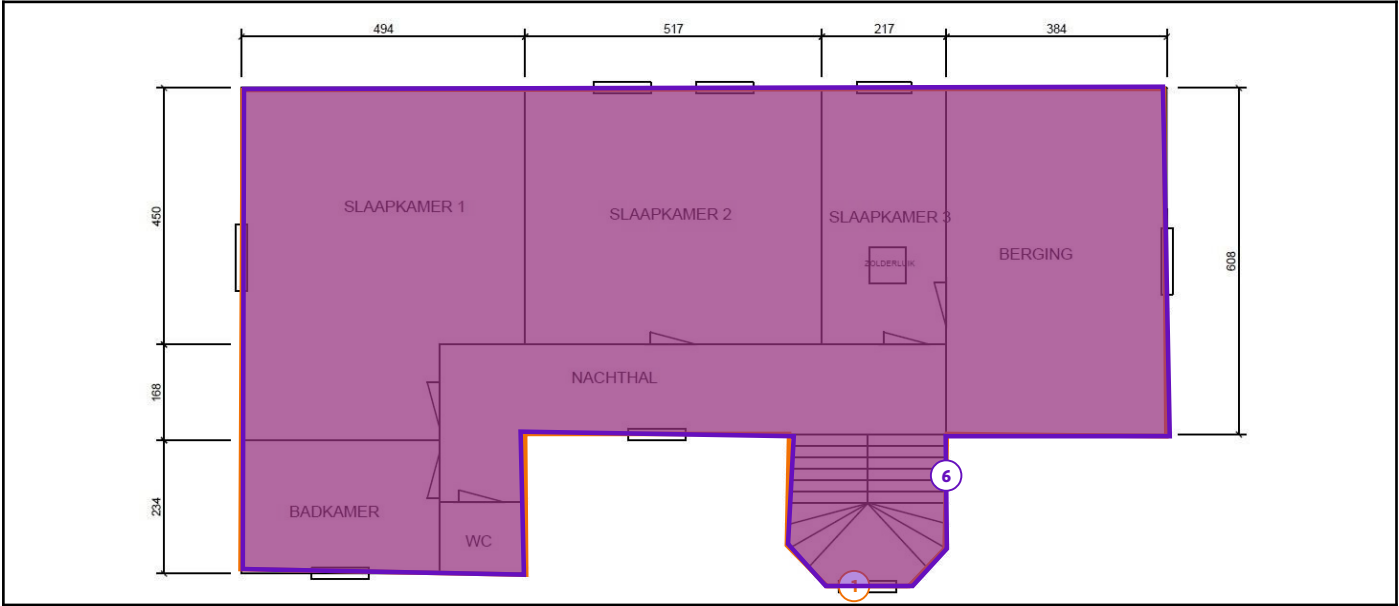
Plan 1.3: PLAN_Sierheesterlaan 6_DAK

Beschrijving	Type	Actie
1. Leien dakbedekking	Asbestmateriaal	Verwijderen
6. Zolder en onderdak niet inspecteerbaar	Beperking	-

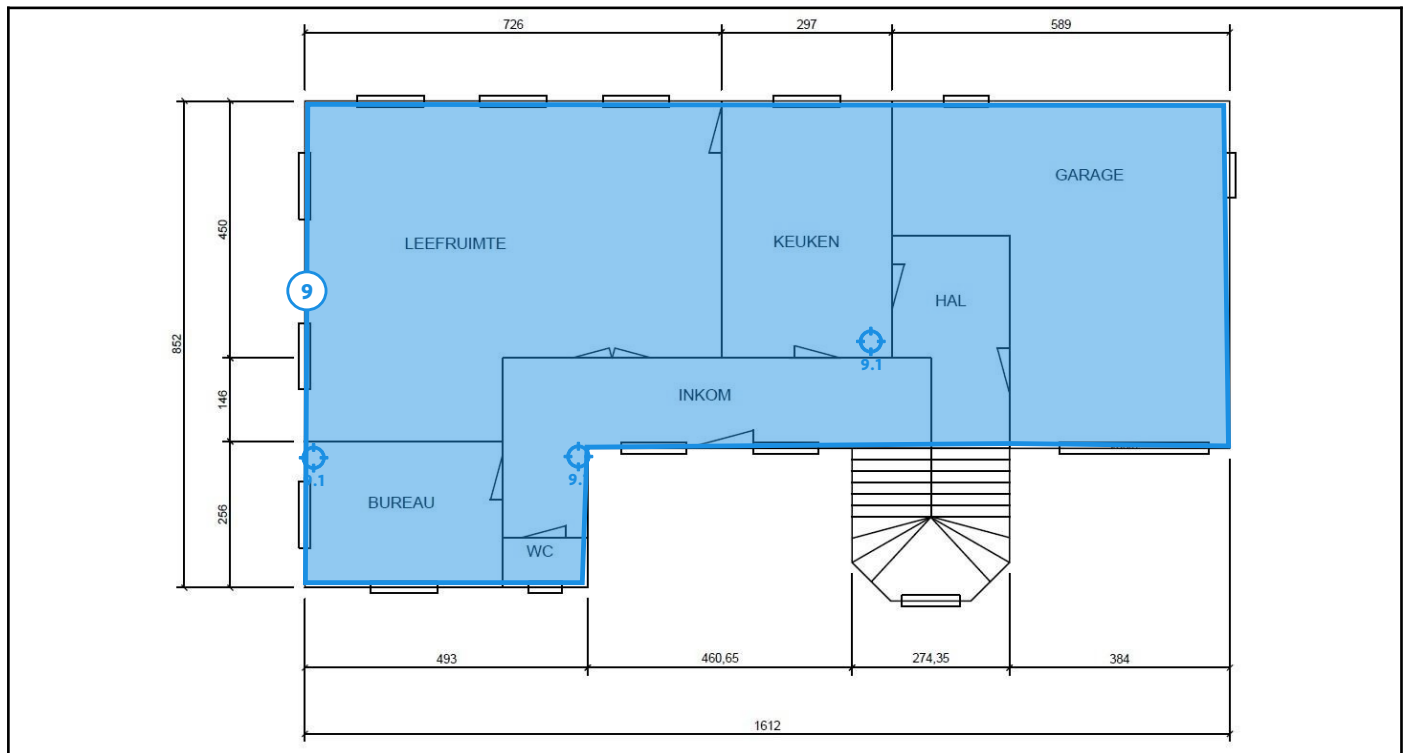
Plan 1.4: PLAN_Sierheesterlaan 6_GV_plafond

Beschrijving	Type	Actie
9. Pleisterwerk plafond	Geen asbest	-
9.1 Code: 6.02	Mengmonster	-

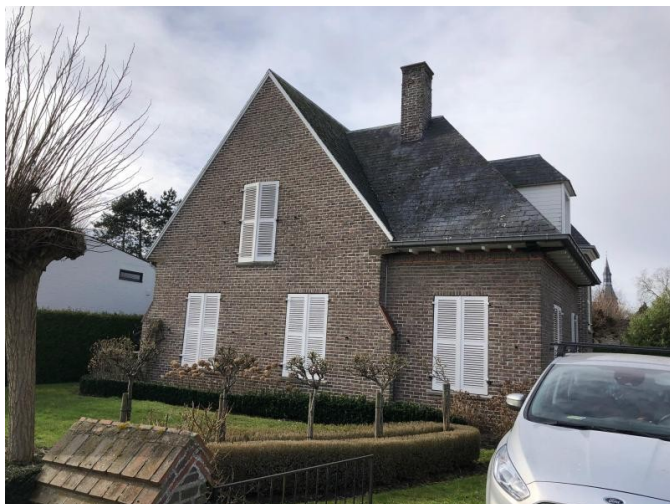
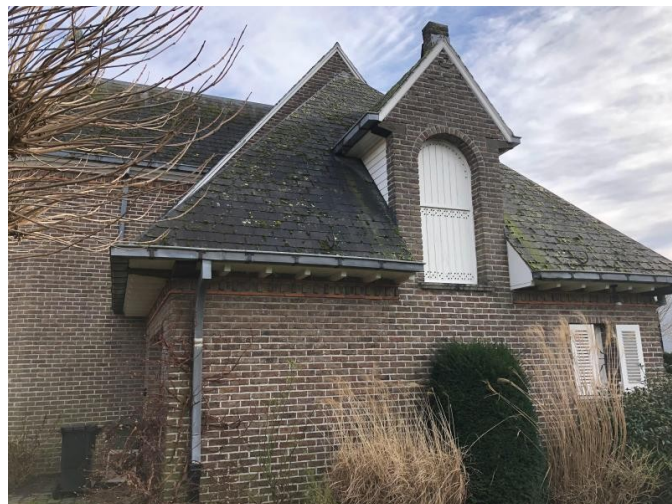
Het asbestmateriaal valt onder de mijlpaal van 2034.

Eindbeoordeling materiaalisico	Laag materiaalisico en/of verlaagde kans op vezelvrijgave
--------------------------------	---

Gebondenheid	Categorie 1: hechtgebonden in oorsprong
Asbestsoort (vezeltype)	Crocidoliet aanwezig
Asbestconcentratie	Laag (< 50%)
Afschermingsgraad van het gehele materiaal	Geheel of deels vrij aan de buitenlucht
Toestand van het materiaal	Licht beschadigd, licht verweerd. Intact materiaal type Pical – asbestboard of categorie III 'gebondenheid'

Beschrijving	Leien dakbedekking
Omgeving	Grenst aan binnen- en buitenlucht
Primaire drager	Schuin dak
Asbestmateriaal	Dak- en gevelbekleding - Lei, shingle
Bindmiddel van asbestmateriaal	Cement
Gebondenheid op basis van bindmiddel	Hecht
Hoeveelheid (oppervlakte - aantal)	• 162,00 m ² - 1 stuk
Totale oppervlakte	162,00 m ²
Eenvoudig bereikbaar	Ja
Bevestigingswijze	• Genageld, geniet
Identificatiemethode	Vaststelling zonder monsternamen

Verwijderen

- Zorg voor een veilig beheer. Vermijd het beschadigen van het asbestmateriaal. Controleer de toestand jaarlijks op wijzigingen.

- Eenvoudige handelingen: mag via doe-het-zelf of door werknemer(s) met opleidingsattest eenvoudige handelingen
Het betreft een hechtgebonden materiaal en is eenvoudig bereikbaar. Respecteer alle veiligheidsmaatregelen en draag de correcte beschermingsmiddelen bij het verwijderen. Vermijd breken, plaats het in een dubbel verpakte asbestzak en breng naar het containerpark.

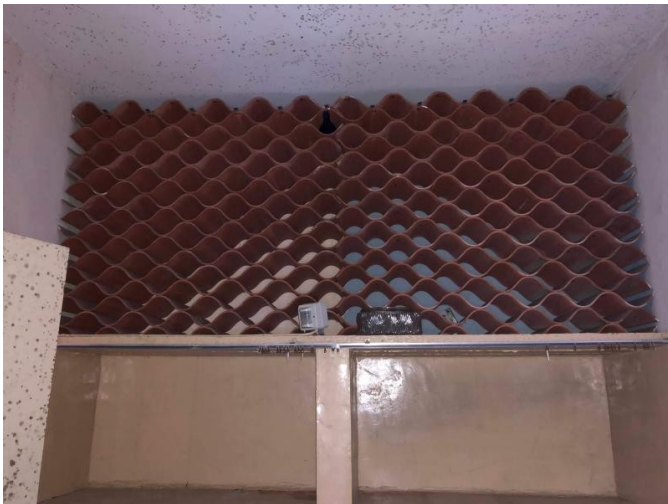
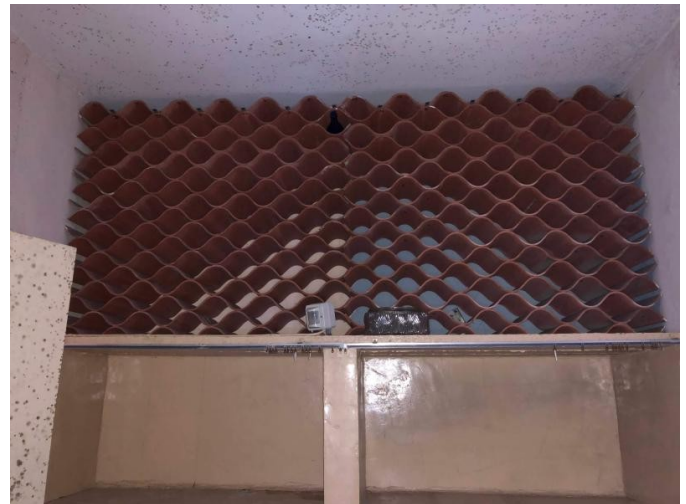
Het asbestmateriaal valt onder de mijlpaal van 2040.

Eindbeoordeling materiaalisico	Laag materiaalisico en/of verlaagde kans op vezelvrijgave
--------------------------------	---

Gebondenheid	Categorie 1: hechtgebonden in oorsprong
Asbestsoort (vezeltype)	Crocidoliet aanwezig
Asbestconcentratie	Laag (< 50%)
Afschermingsgraad van het gehele materiaal	Geheel of deels (ook) vrij aan de binnenlucht
Toestand van het materiaal	Onbeschadigd, niet verweerd

Beschrijving	wijnrek van golfplaten
Omgeving	Binnen
Primaire drager	Op een kast
Asbestmateriaal	Dak- en gevelbekleding - Golfplaat
Bindmiddel van asbestmateriaal	Cement
Gebondenheid op basis van bindmiddel	Hecht
Hoeveelheid (oppervlakte - aantal)	• 14,00 m ² - 1 stuk
Totale oppervlakte	14,00 m ²
Eenvoudig bereikbaar	Ja
Bevestigingswijze	• Los (al dan niet bedekt)
Identificatiemethode	Vaststelling zonder monstername

Zorgvuldig beheren

- Zorg voor een veilig beheer. Vermijd het beschadigen van het asbestmateriaal. Controleer de toestand jaarlijks op wijzigingen.

- Eenvoudige handelingen: mag via doe-het-zelf of door werknemer(s) met opleidingsattest eenvoudige handelingen
Het betreft een hechtgebonden materiaal en is eenvoudig bereikbaar. Respecteer alle veiligheidsmaatregelen en draag de correcte beschermingsmiddelen bij het verwijderen. Vermijd breken, plaats het in een dubbel verpakte asbestzak en breng naar het containerpark.

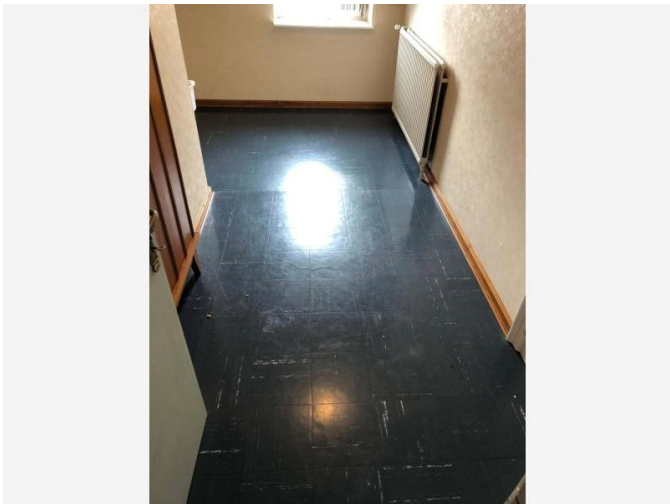
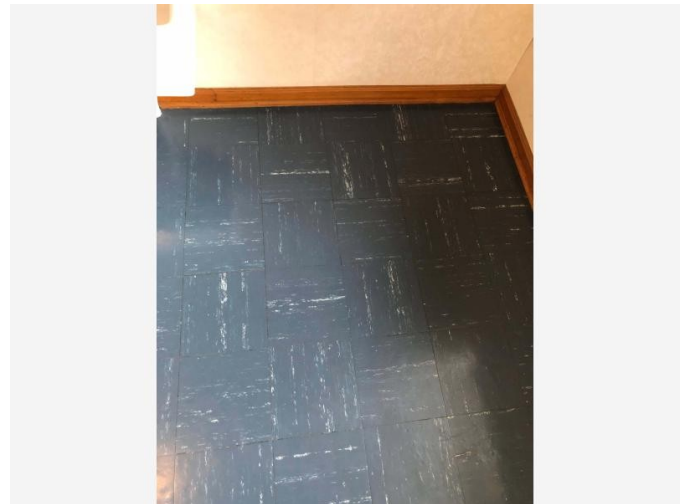
Het asbestmateriaal valt onder de mijlpaal van 2040.

Eindbeoordeling materiaalrisico	Zeer laag materiaalrisico en/of zeer lage kans op vezelvrijgave
---------------------------------	---

Gebondenheid	Categorie 1: hechtgebonden in oorsprong
Asbestsoort (vezeltype)	Alleen chrysotiel
Asbestconcentratie	Laag (< 50%)
Afschermingsgraad van het gehele materiaal	Geheel of deels (ook) vrij aan de binnenlucht
Toestand van het materiaal	Onbeschadigd, niet verweerd

Beschrijving	Colovinyl vloertegel
Omgeving	Binnen
Primaire drager	Vloer
Asbestmateriaal	Prefab - afwerking - Tegel
Bindmiddel van asbestmateriaal	Kunststof of -hars
Gebondenheid op basis van bindmiddel	Hecht
Hoeveelheid (oppervlakte - dikte - aantal)	• 10,00 m ² - 1,00 cm - 1 stuk
Totaal volume	0,10 m ³
Eenvoudig bereikbaar	Ja
Bevestigingswijze	• Verlijmd, ingegoten, versmeerd

Zorgvuldig beheren

- Zorg voor een veilig beheer. Vermijd het beschadigen van het asbestmateriaal. Controleer de toestand jaarlijks op wijzigingen.

- Eenvoudige handelingen: enkel door erkend asbestverwijderaar
Is een hechtgebonden toepassing, maar grote kans op beschadiging tijdens het losmaken/verwijderen van de tegel. Daarom is een erkend asbestverwijderaar aangeraden.

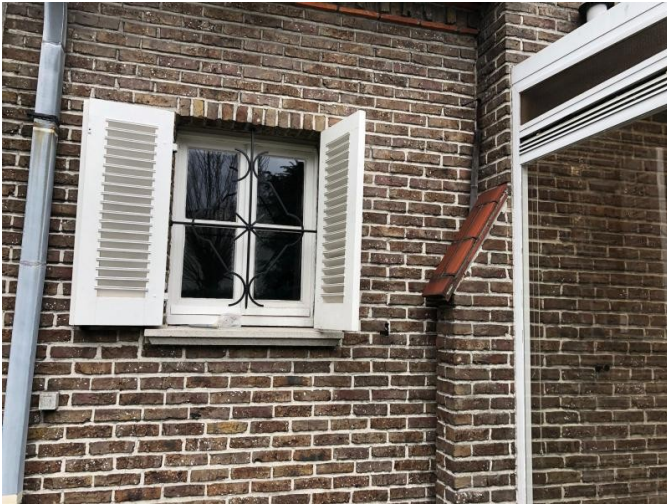
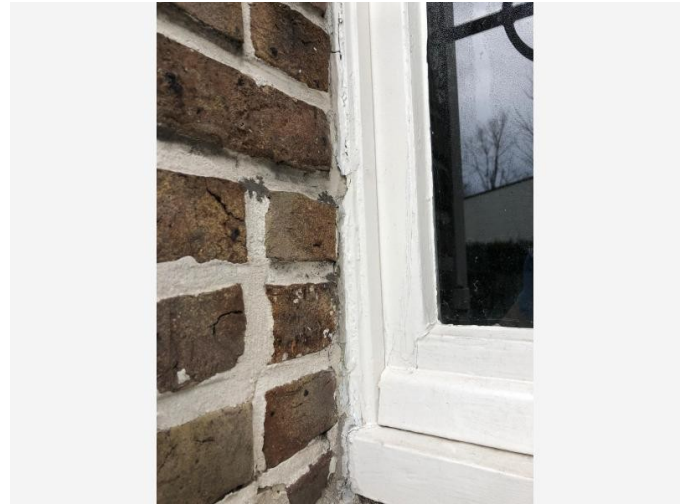
Het asbestmateriaal valt onder de mijlpaal van 2040.

Eindbeoordeling materiaalisico	Laag materiaalisico en/of verlaagde kans op vezelvrijgave
--------------------------------	---

Gebondenheid	Categorie 1: hechtgebonden in oorsprong
Asbestsoort (vezeltype)	Alleen chrysotiel
Asbestconcentratie	Laag (< 50%)
Afschermingsgraad van het gehele materiaal	Geheel of deels vrij aan de buitenlucht
Toestand van het materiaal	Licht beschadigd, licht verweerd. Intact materiaal type Pical – asbestboard of categorie III 'gebondenheid'

#	Type	Referentie	Resultaat
4.1	Puntmonster	6.03	Chrysotiel

Beschrijving	Mastiek vensters
Omgeving	Buiten
Primaire drager	Wandopening verticaal (raam, deur, ...)
Asbestmateriaal	In-situ afwerkingslagen - Pasta, stopverf, voegsel, stopsel, vulsel, mastiek, kitten, ...
Bindmiddel van asbestmateriaal	Kitten, mastiek, pasta
Gebondenheid op basis van bindmiddel	Hecht
Hoeveelheid (gewicht - aantal)	• 5,00 kg - 1 stuk

Zorgvuldig beheren

- Zorg voor een veilig beheer. Vermijd het beschadigen van het asbestmateriaal. Controleer de toestand jaarlijks op wijzigingen.

- Eenvoudige handelingen: mag via doe-het-zelf of door werknemer(s) met opleidingsattest eenvoudige handelingen
Aan te raden verwijdering is door een opgeleide werknemer bij het vernieuwen van de ramen.

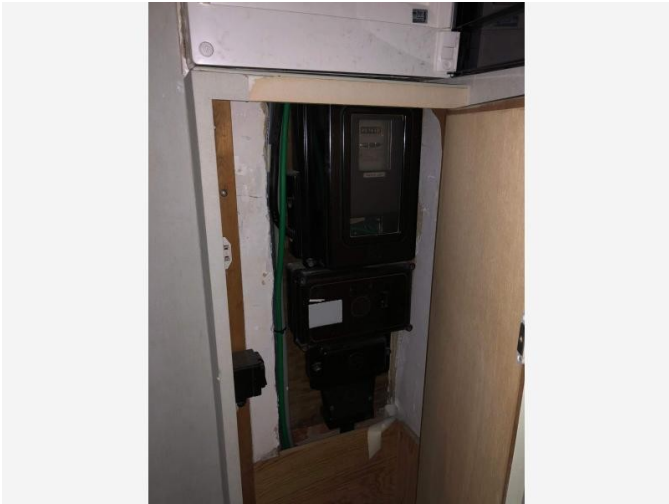
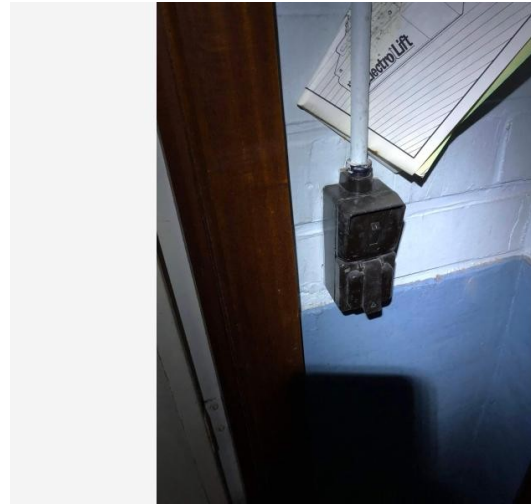
Het asbestmateriaal valt onder de mijlpaal van 2040.

Eindbeoordeling materiaalarisico	Laag materiaalarisico en/of verlaagde kans op vezelvrijgave
----------------------------------	---

Gebondenheid	Categorie 1: hechtgebonden in oorsprong
Asbestsoort (vezeltype)	Crocidoliet aanwezig
Asbestconcentratie	Laag (< 50%)
Afschermingsgraad van het gehele materiaal	Geheel of deels (ook) vrij aan de binnenlucht
Toestand van het materiaal	Onbeschadigd, niet verweerd

Beschrijving	Bakelieten toepassingen
Omgeving	Binnen
Primaire drager	Binnenwand
Asbestmateriaal	Plaat, paneel, tablet - Type Bakeliet
Bindmiddel van asbestmateriaal	Kunststof of -hars
Gebondenheid op basis van bindmiddel	Hecht
Hoeveelheid (oppervlakte - dikte - aantal)	• 1,00 m ² - 1,00 cm - 1 stuk
Totaal volume	0,01 m ³
Eenvoudig bereikbaar	Ja
Bevestigingswijze	• Geschroefd
Identificatiemethode	Vaststelling zonder monstername

Destructieve handeling voor identificatie	Nee
Opmerking	Het betreft de meterkast en enkele andere elektrische toepassingen. Ter info: Bakeliet is asbestverdacht maar daarom nog niet zeker dat het asbest bevat. Er is geen staal genomen vanwege het destructief karakter. Dit is verder te onderzoeken bij sloop of een volgende grondige (elektrische) renovatie.

Zorgvuldig beheren

- Zorg voor een veilig beheer. Vermijd het beschadigen van het asbestmateriaal. Controleer de toestand jaarlijks op wijzigingen.

- Eenvoudige handelingen: mag via doe-het-zelf of door werknemer(s) met opleidingsattest eenvoudige handelingen
Het betreft een kleine hoeveelheid en is eenvoudig bereikbaar. Respecteer alle veiligheidsmaatregelen en draag de correcte beschermingsmiddelen bij het verwijderen. Vermijd breken, plaats het in een dubbel verpakte asbestzak en breng naar het containerpark.

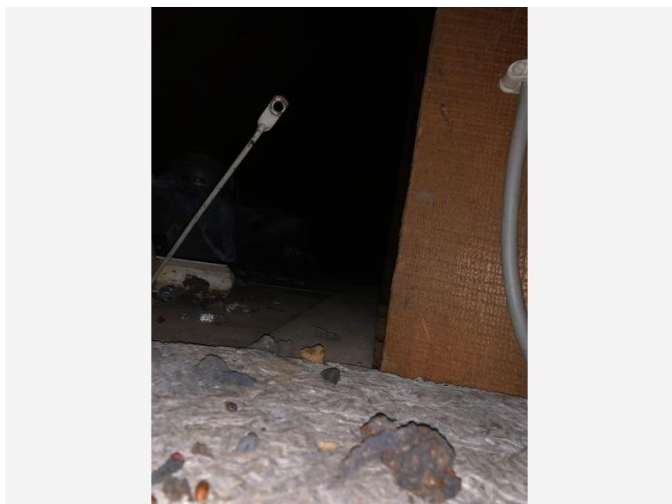
Tijdelijke beperking

Reden: Het onderzoek kan niet uitgevoerd worden binnen de bepalingen van de Welzijnswet

Uitleg van de asbestdeskundige: De zoldervloer was niet gemaakt om te belopen (er lag geen vloerafwerking, enkel de balkenlaag) en lag vol uitwerpselen.

(Asbest)materiaal	Plaat, paneel, tablet - Type Menuiserie
Karakterisatie	Asbest (verdacht)
Primaire drager	Schuin dak

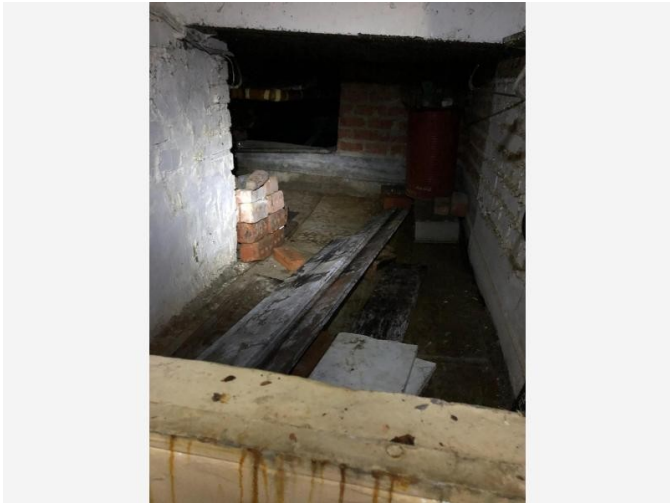
Permanente beperking

Reden: Het onderzoek kan niet uitgevoerd worden binnen de bepalingen van de Welzijnswet

Uitleg van de asbestdeskundige: De kruipruimte onder het gelijkvloers is lager dan 1,50m

(Asbest)materiaal	kruipruimte
Karakterisatie	Asbest (verdacht)
Primaire drager	kruipruimte

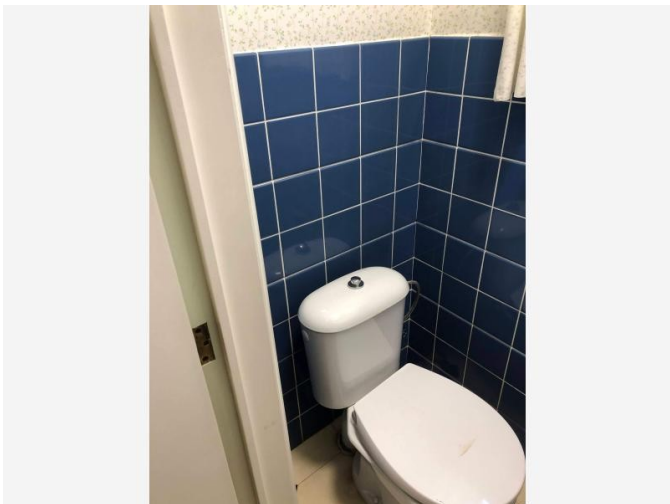
Mogelijks bevindt er zich asbesthoudende tegellijm achter deze muurtegels. Dit was niet waarneembaar, er waren geen beschadigingen of openingen. Zowel wc, keuken als badkamer

Identificatiemethode	Redelijk vermoeden
Primaire drager	Binnenwand
(Asbest)materiaal	In-situ afwerkingslagen - Lijm laag
Bindmiddel	Lijm
Gebondenheid bindmiddel	Hecht

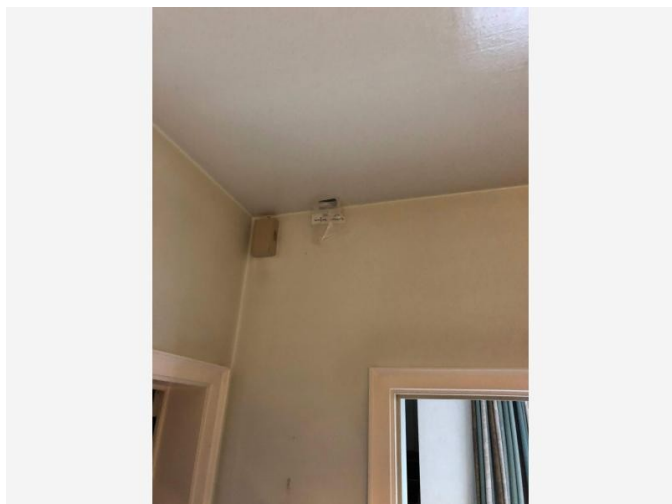
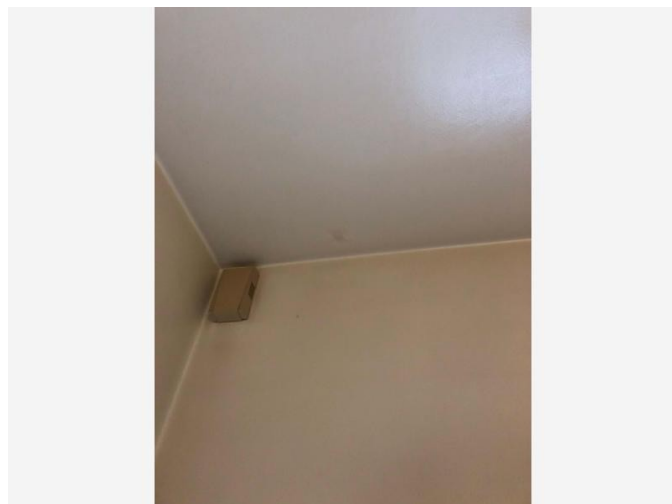
Fiche 9: Pleisterwerk plafond

Geen asbest

#	Type	Referentie	Resultaat
9.1	Mengmonster	6.02	Geen asbest

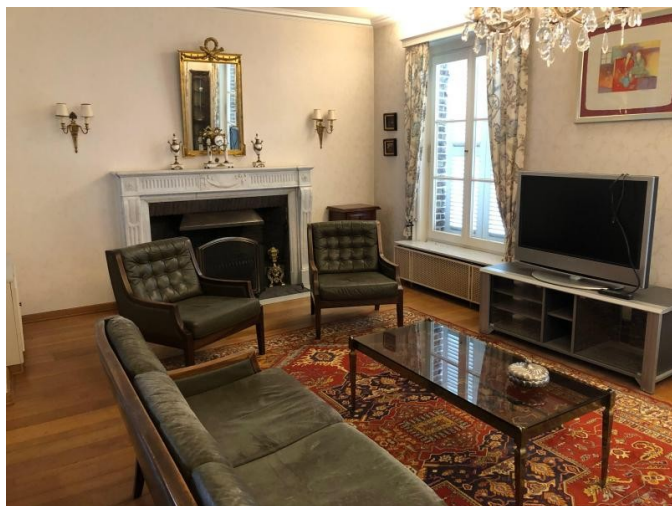
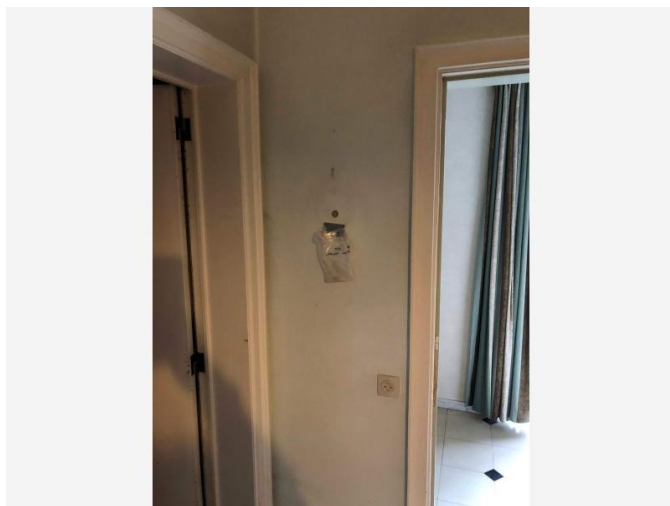
Fiche 10: Pleisterwerk wanden

Geen asbest

#	Type	Referentie	Resultaat
10.1	Mengmonster	6.01	Geen asbest
