Asbestinventarisatetest

Rozenstraat 88, 9500 Geraardsbergen

Attestnummer : 20250714-000367.000

Uitgegeven op : 14.07.2025

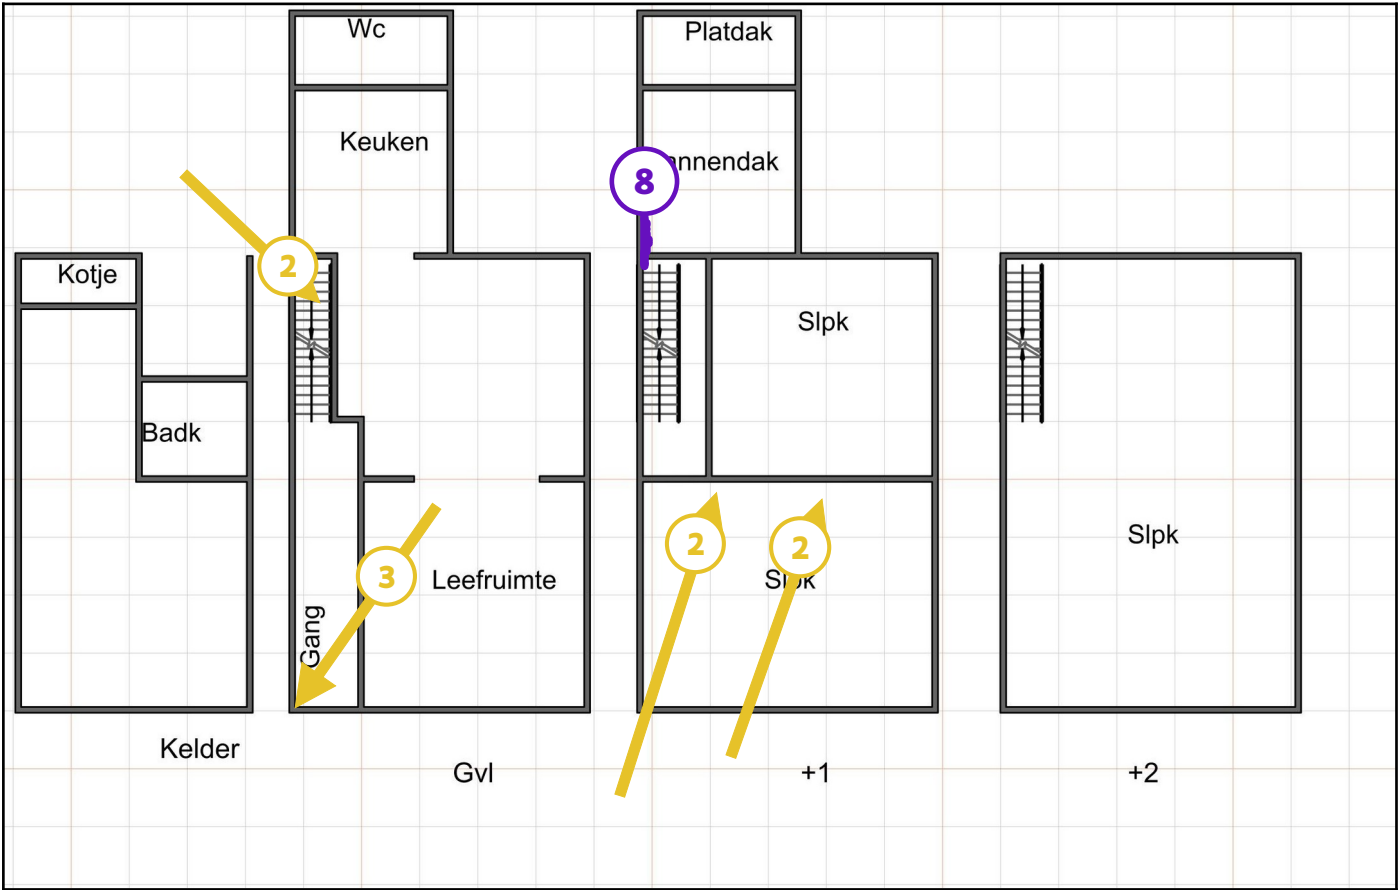
Plan 1.1: Schema woning

Beschrijving	Type	Actie
2. Bakeliet electra	Asbestmateriaal	Zorgvuldig beheren
3. Bakeliet elektriciteitskast netbeheerder..	Asbestmateriaal	Zorgvuldig beheren
8. Gevelleien buur	Advies	-

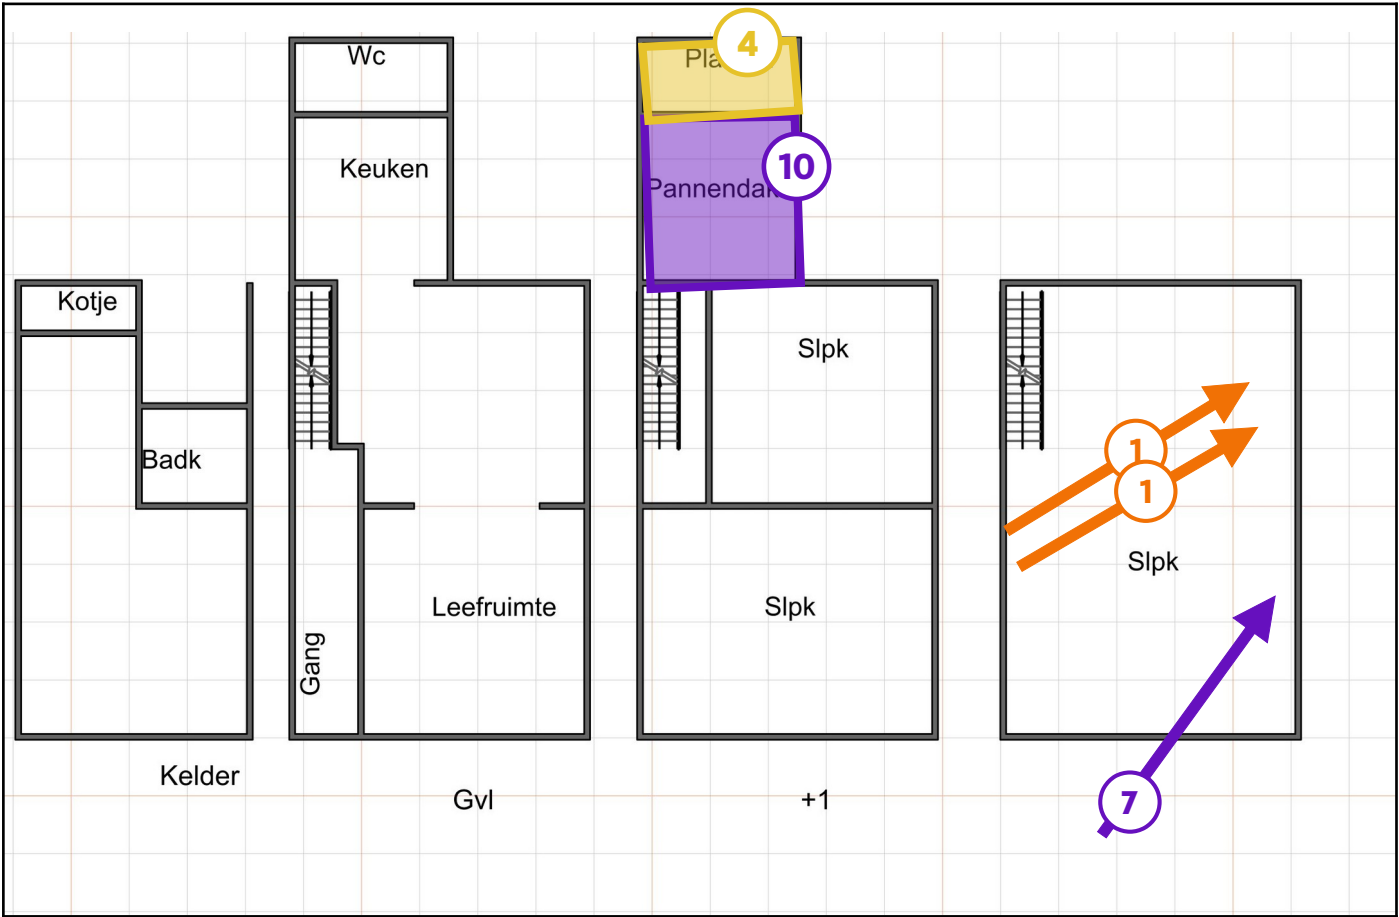
Plan 1.2: Schema woning

Beschrijving	Type	Actie
1. Schouwpijp	Asbestmateriaal	Verwijderen
4. Roofing.	Asbestmateriaal	Zorgvuldig beheren
7. Schouw	Advies	-
10. Onderdak niet inspecteerbaar gegeven / genagelde pannen	Advies	-

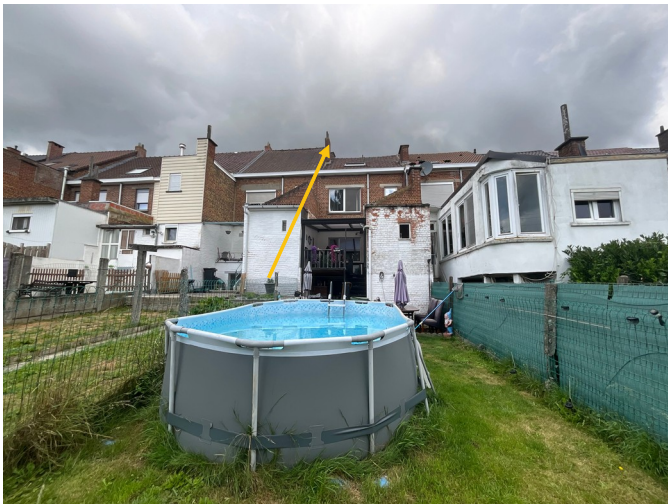
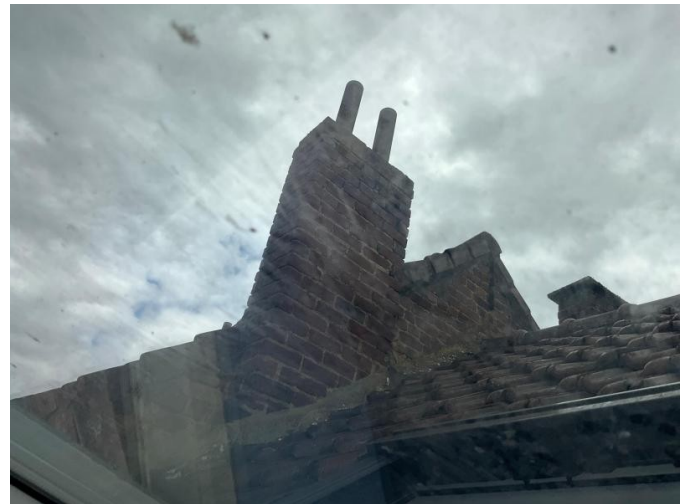
Het asbestmateriaal valt onder de mijlpaal van 2034.

Eindbeoordeling materiaalrisico	Laag materiaalrisico en/of verlaagde kans op vezelvrijgave
---------------------------------	--

Beschrijving	Schouwpijp
Omgeving	Buiten
Primaire drager	Schuin dak
Asbestmateriaal	Rookgaskanaal
Bindmiddel van asbestmateriaal	Cement
Gebondenheid op basis van bindmiddel	Hecht
Hoeveelheid (lengte - omtrek - dikte - aantal)	<ul style="list-style-type: none">• 1,00 m - 25,00 cm - 1,00 cm - 2 stuks
Totaal volume	0,005 m ³
Eenvoudig bereikbaar	Ja
Bevestigingswijze	<ul style="list-style-type: none">• Geklemd• Verlijmd, ingegoten, versmeerd
Identificatiemethode	Vaststelling zonder monsternamen
Destructieve handeling voor identificatie	Nee
Opmerking	De opgegeven hoeveelheid is een geschatte benadering.

Verwijderen

- Zorg voor een veilig beheer. Vermijd het beschadigen van het asbestmateriaal. Controleer de toestand jaarlijks op wijzigingen.

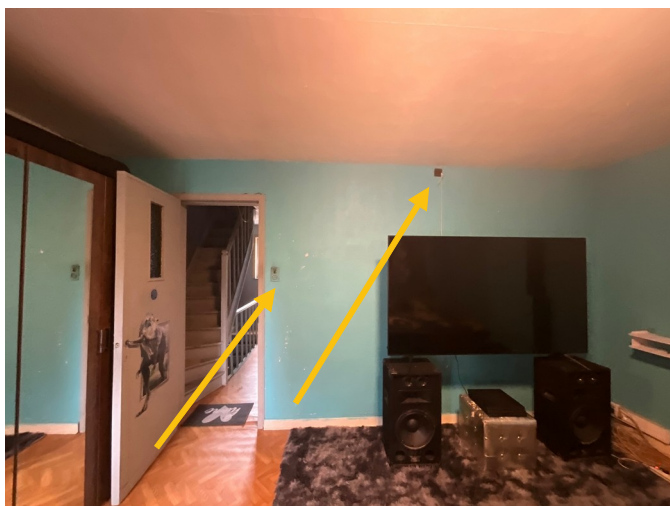
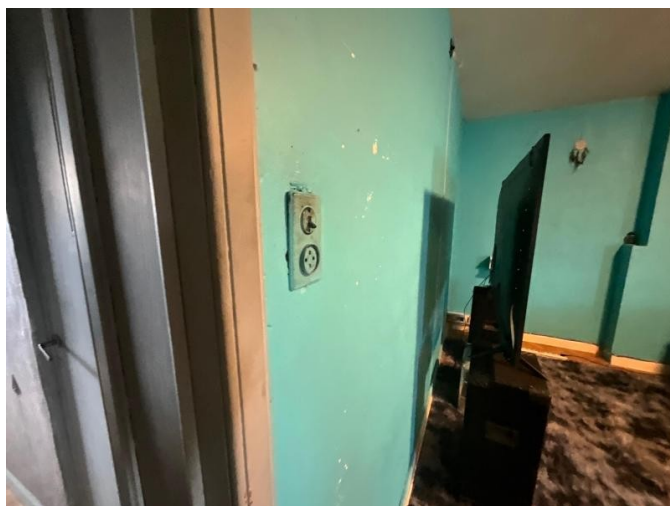
Het asbestmateriaal valt onder de mijlpaal van 2040.

Eindbeoordeling materiaalarisico	Laag materiaalarisico en/of verlaagde kans op vezelvrijgave
----------------------------------	---

Beschrijving	Bakeliet electra
Omgeving	Binnen
Primaire drager	Binnenwand
Asbestmateriaal	Plaat, paneel, tablet - Type Bakeliet
Bindmiddel van asbestmateriaal	Kunststof of -hars
Gebondenheid op basis van bindmiddel	Hecht
Hoeveelheid (oppervlakte - dikte - aantal)	• 0,20 m ² - 2,00 cm - 1 stuk
Totaal volume	0,004 m ³
Eenvoudig bereikbaar	Ja
Bevestigingswijze	• Geschroefd
Identificatiemethode	Vaststelling zonder monstername
Destructieve handeling voor identificatie	Nee
Opmerking	Alle electra van hetzelfde type afgebeeld op de foto vallen onder deze bronfiche en worden niet afzonderlijk aangeduid op het plan.

Zorgvuldig beheren

- Zorg voor een veilig beheer. Vermijd het beschadigen van het asbestmateriaal. Controleer de toestand jaarlijks op wijzigingen.

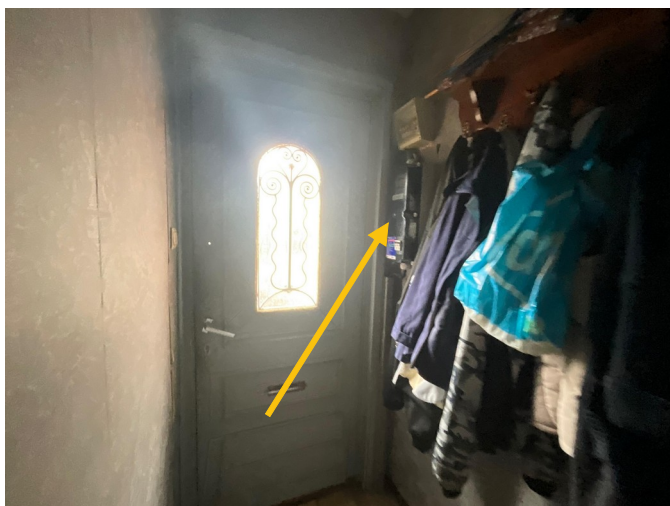
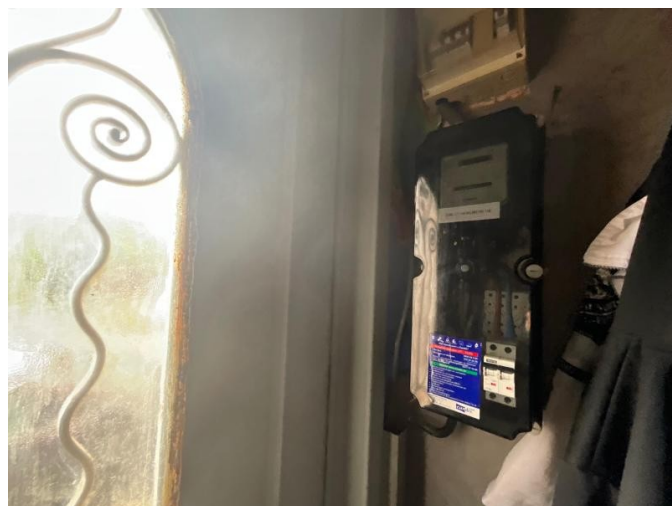
Het asbestmateriaal valt onder de mijlpaal van 2040.

Eindbeoordeling materiaalrisico	Laag materiaalrisico en/of verlaagde kans op vezelvrijgave
---------------------------------	--

Beschrijving	Bakeliet elektriciteitskast netbeheerder..
Omgeving	Binnen
Primaire drager	Communicatie en elektrische infrastructuur en uitrusting
Asbestmateriaal	Plaat, paneel, tablet - Type Bakeliet
Bindmiddel van asbestmateriaal	Kunststof of -hars
Gebondenheid op basis van bindmiddel	Hecht
Hoeveelheid (oppervlakte - dikte - aantal)	• 0,20 m ² - 2,00 cm - 1 stuk
Totaal volume	0,004 m ³
Eenvoudig bereikbaar	Ja
Bevestigingswijze	• Geschroefd
Identificatiemethode	Vaststelling zonder monsternamen
Destructieve handeling voor identificatie	Nee

Zorgvuldig beheren

- Zorg voor een veilig beheer. Vermijd het beschadigen van het asbestmateriaal. Controleer de toestand jaarlijks op wijzigingen.

- Eenvoudige handelingen: mag via doe-het-zelf of door werknemer(s) met opleidingsattest eenvoudige handelingen
Deze toepassing mag enkel door de netbeheerder worden verwijderd.

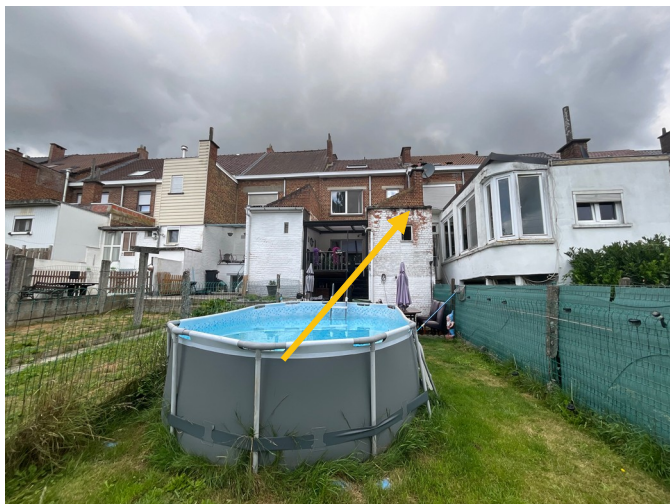
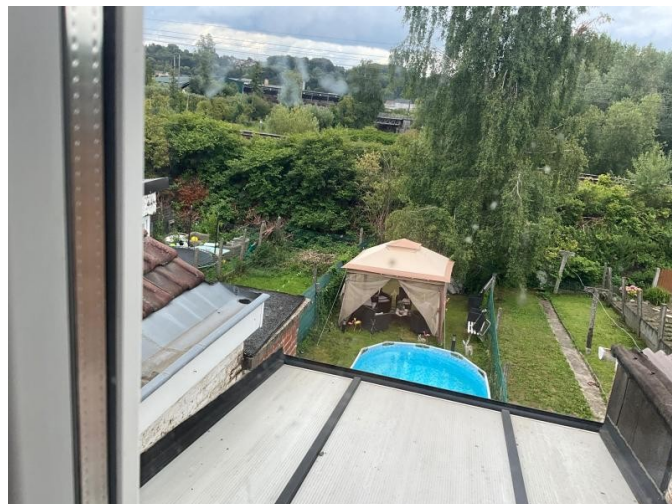
Het asbestmateriaal valt onder de mijlpaal van 2040.

Eindbeoordeling materiaalrisico	Laag materiaalrisico en/of verlaagde kans op vezelvrijgave
---------------------------------	--

Beschrijving	Roofing.
Omgeving	Buiten
Primaire drager	Plat dak
Asbestmateriaal	Dak- en gevelbekleding - Roofing
Bindmiddel van asbestmateriaal	Bitumen (roofing, teer, asfalt)
Gebondenheid op basis van bindmiddel	Hecht
Hoeveelheid (oppervlakte - aantal)	• 1,50 m ² - 1 stuk
Totale oppervlakte	1,50 m ²
Eenvoudig bereikbaar	Ja
Bevestigingswijze	• Verlijmd, ingegoten, versmeerd
Identificatiemethode	Vaststelling zonder monstername Motivatie: Onderzoeksbepierking verhinderde monstername
Destructieve handeling voor identificatie	Nee
Opmerking	<p>De hoeveelheden zijn een benadering op basis van opmetingen ter plaatse.</p> <p>Door de hoogte en de moeilijke bereikbaarheid kon er geen staal worden genomen, waardoor er geen uitsluitel kon worden opgemaakt over de bovenste laag van de roofing. Het inspectieprotocol van OVAM verklaard een roofingdak zonder staalname als asbesthoudend. Echter is dit in dit geval niet kunnen bewezen worden.</p>

Zorgvuldig beheren

- Zorg voor een veilig beheer. Vermijd het beschadigen van het asbestmateriaal. Controleer de toestand jaarlijks op wijzigingen.
- Voer bijkomende staalname(s) uit.

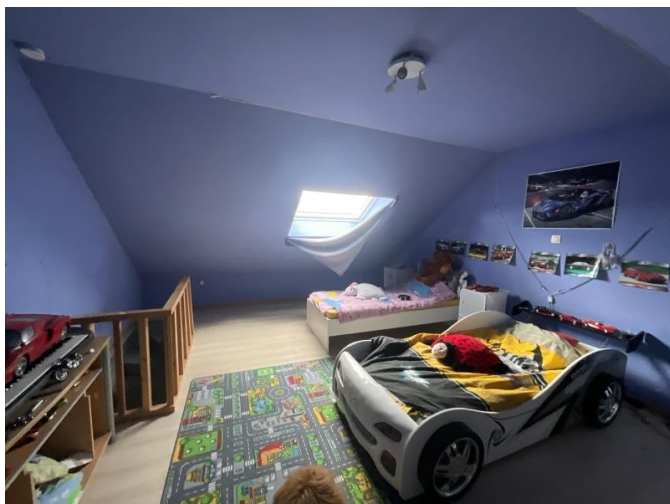
Verschillende wanden bestaan uit gipskartonbeplating. Binnen het kader van een niet-destructief onderzoek konden de achterliggende lagen niet worden geanalyseerd. Enkel door deze beplatingen te verwijderen of door een destructief onderzoek kunnen de achterliggende lagen geanalyseerd worden. Bij vernieuwing van deze binnenschil wordt aanbevolen om nieuw monstername te laten nemen.

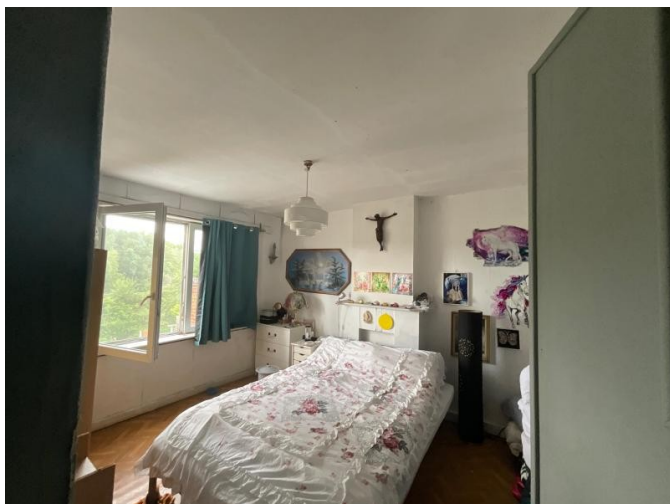
Verskillende plafonds bestaan uit gipskartonbeplating. Binnen het kader van een niet-destructief onderzoek konden de achterliggende lagen niet worden geanalyseerd. Enkel door deze te verwijderen of door een destructief onderzoek kunnen de achterliggende lagen geanalyseerd worden. Bij vernieuwing van deze binnenschil wordt aanbevolen om nieuw monstername te laten nemen.

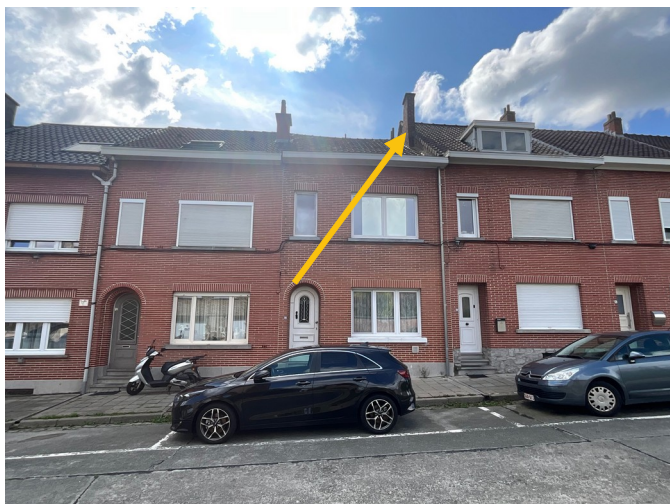
In deze schouw kunnen waarneembare asbestverdachte materialen aanwezig zijn. Door de hoogte is het niet mogelijk om deze schouw in detail te bekijken.

Dit geldt zowel voor de bovenzijde als de binnenkant van de schouw.

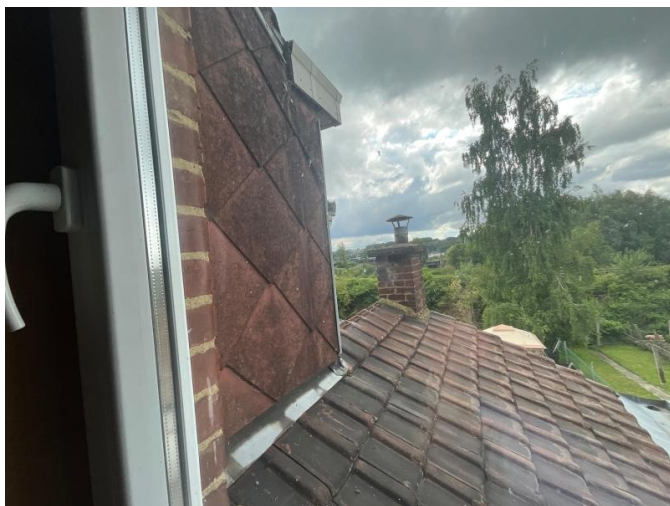
De gevelleien van de muur zijn asbestverdacht, gelieve daar rekening mee te houden bij werken aan de muur.
Daar deze niet tot de opdracht behoren kan er geen uitsluitel er over worden gegeven.

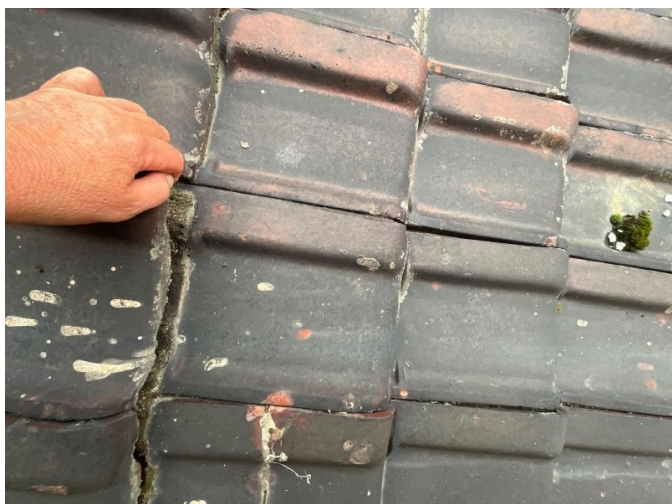
Fiche 10: Onderdak niet inspecteerbaar gegeven / genagelde pannen

Er wordt verondersteld dat er een onderdak aanwezig is. Langs de buitenzijde is dit echter niet vast te stellen daar de dakbedekking genageld of gegeven is. Langs de binnenzijde is het dak volledig afgetimmerd met (pleister) beplatingen. Binnen het kader van een niet-destructief onderzoek kan het onderdak derhalve niet worden onderzocht. Bij renovatie of bij het plaatsen van zonnepanelen wordt aangeraden om voorafgaandelijk over te gaan tot een beperkt destructief onderzoek met monsternamen van het onderdak.

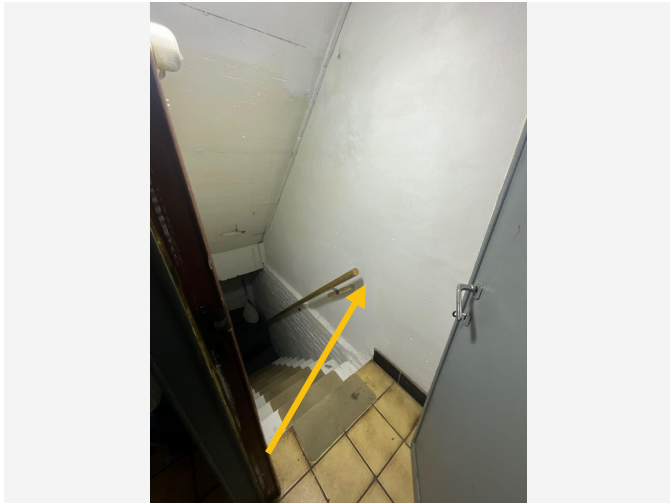
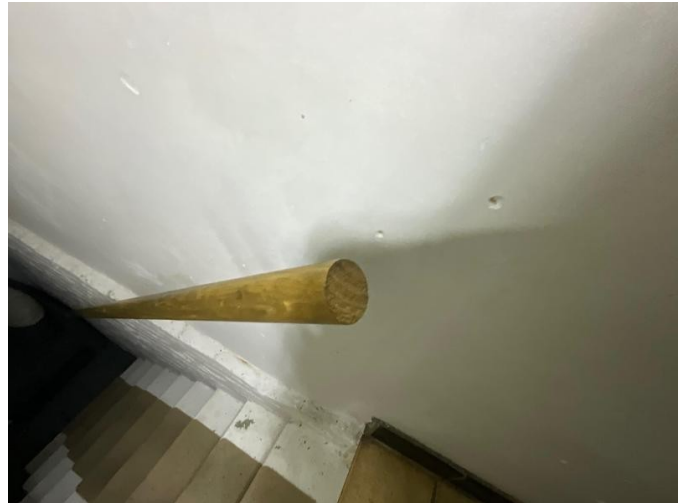
Fiche 11: Wanden: pleisterwerk

Geen asbest

#	Type	Referentie	Resultaat
11.1	Mengmonster	101	Geen asbest
