Asbestinventarisatetest

Oude Zoerlebaan 137, 2260 Westerlo

Attestnummer : 20250708-000335.001

Niet-asbestveilig

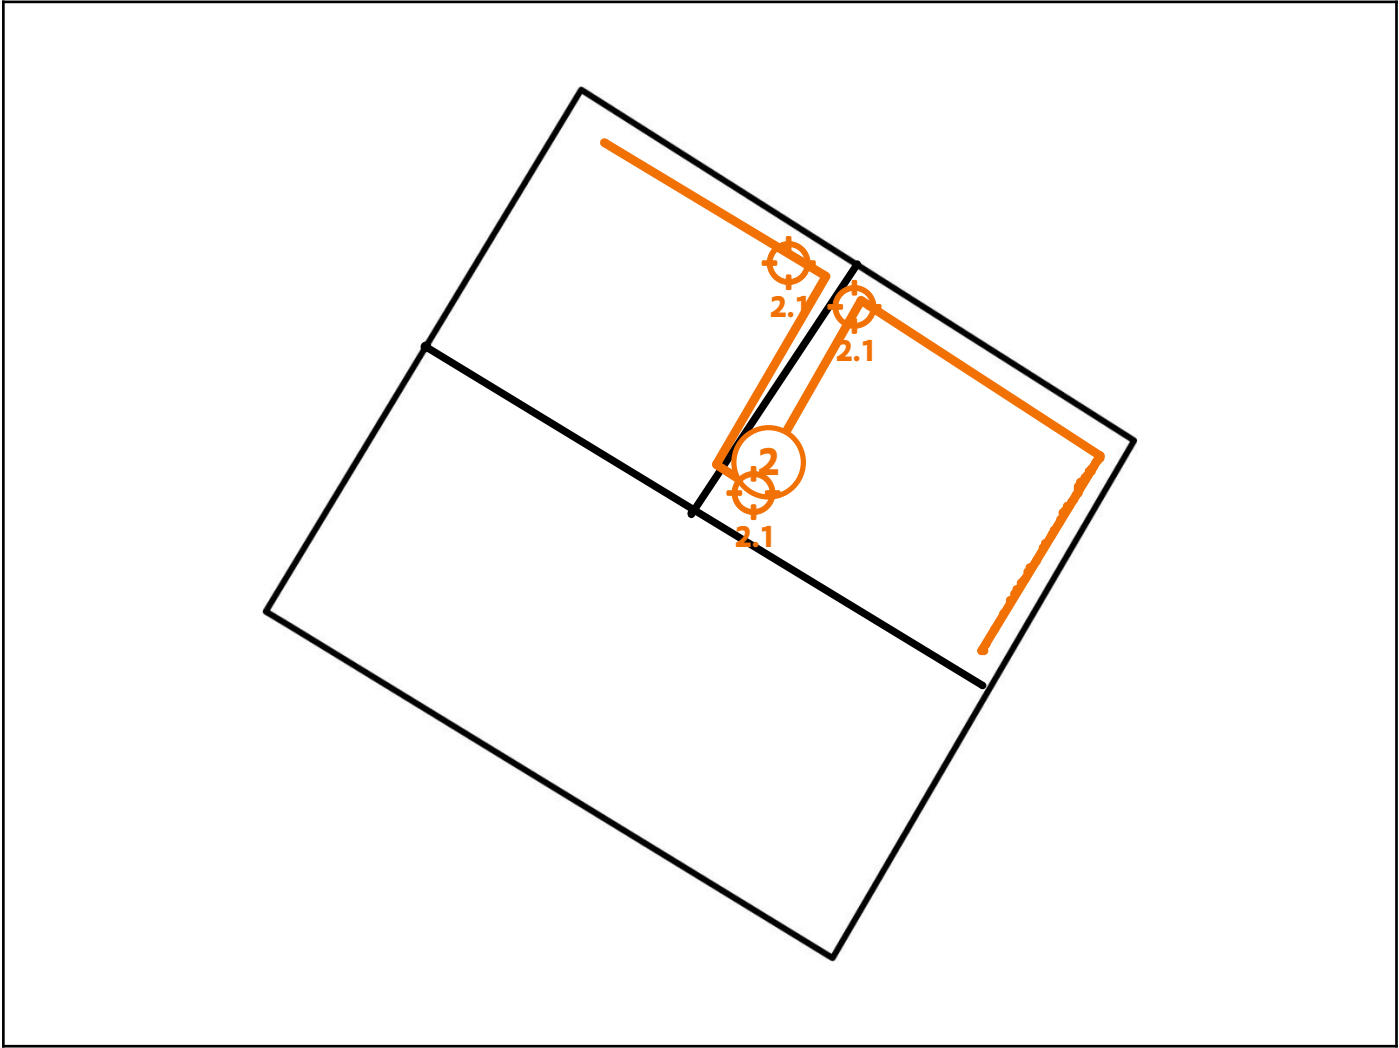
Plan 1.1: Kelder

Beschrijving	Type	Actie
2. Leidingsisolatie	Asbestmateriaal	Verwijderen
2.1 Code: 1.1	Mengmonster	-

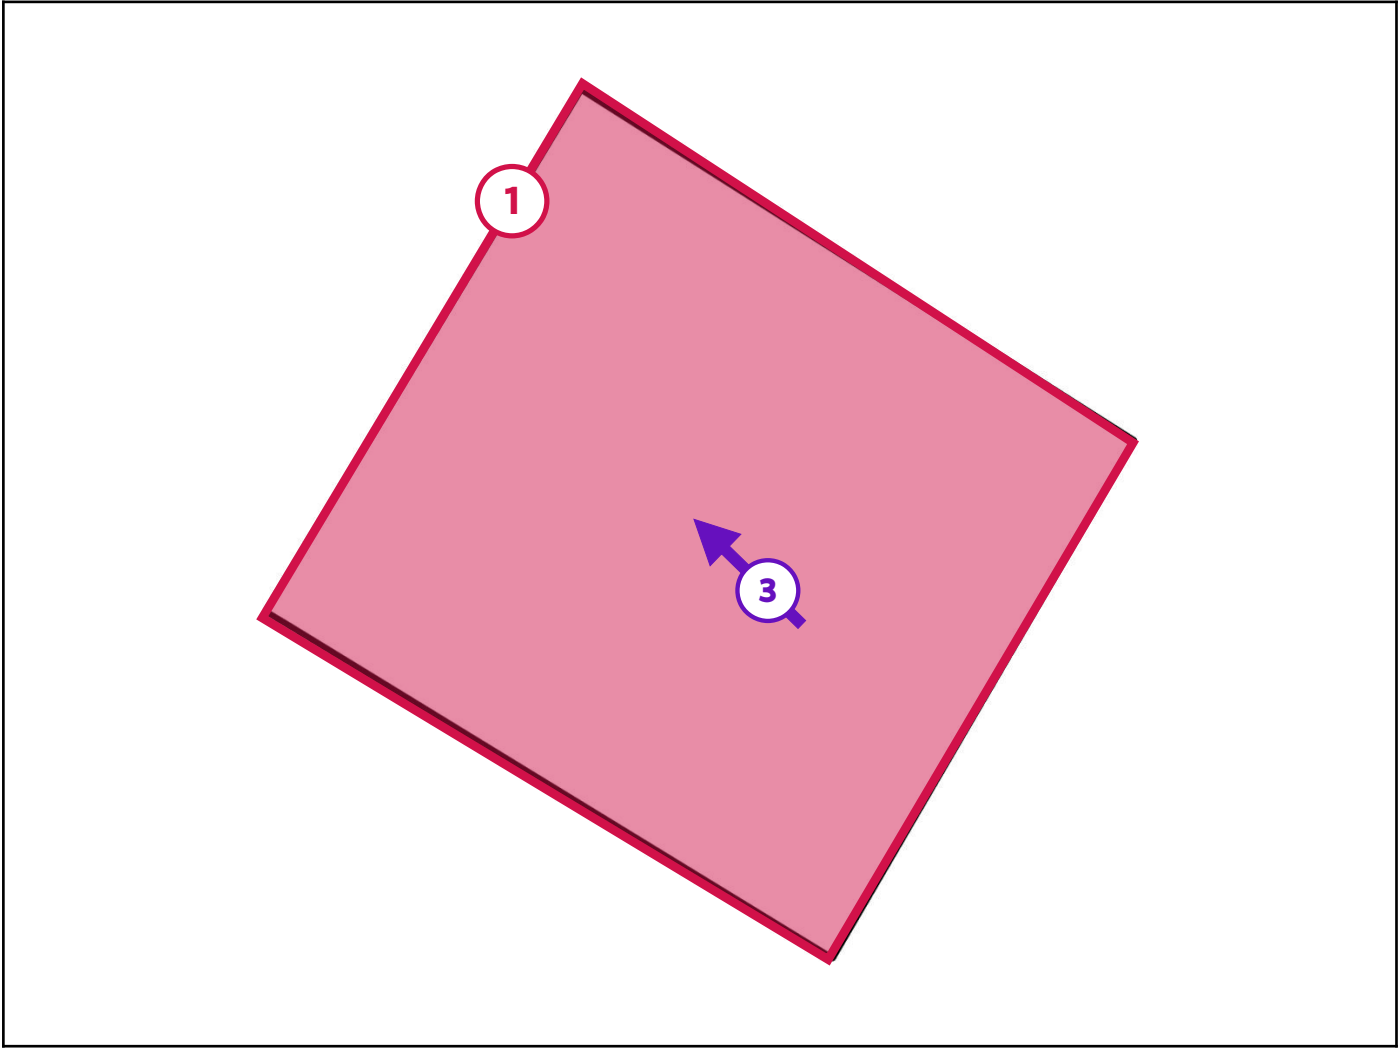
Plan 1.4: Dak

Beschrijving	Type	Actie
1. Dakleien	Asbestmateriaal	Dringend verwijderen
3. Schouw	Beperking	-

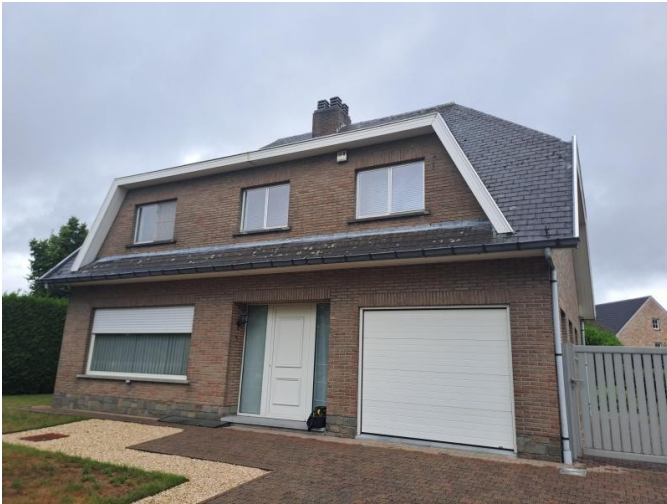
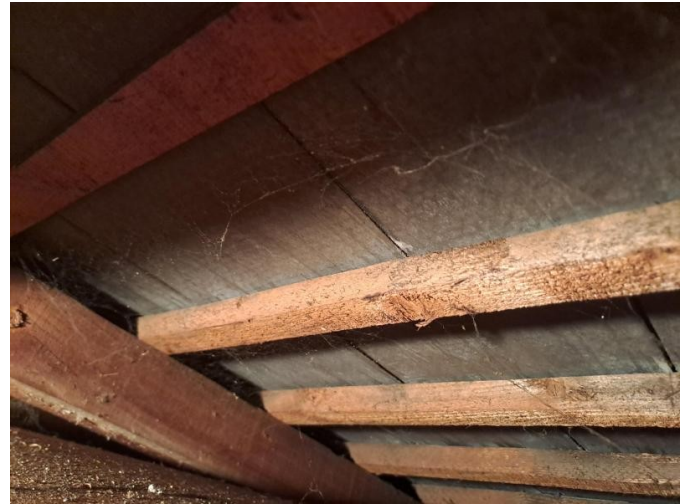
Dringend verwijderen

Bijkomend monsternamen aangeraden.

Eindbeoordeling materiaalrisico	Hoog materiaalrisico en/of hoge kans op vezelvrijgave
---------------------------------	---

Gebondenheid	Categorie 1: hechtgebonden in oorsprong
Asbestsoort (vezeltype)	Crocidoliet aanwezig
Asbestconcentratie	Laag (< 50%)
Afschermingsgraad van het gehele materiaal	Geheel of deels (ook) vrij aan de binnenlucht
Toestand van het materiaal	Matig beschadigd, matig verweerd

Beschrijving	Dakleien
Omgeving	Grenst aan binnen- en buitenlucht
Primaire drager	Schuin dak
Asbestmateriaal	Dak- en gevelbekleding - Lei, shingle
Bindmiddel van asbestmateriaal	Cement
Gebondenheid op basis van bindmiddel	Hecht
Hoeveelheid (oppervlakte - aantal)	• 140,00 m ² - 1 stuk
Totale oppervlakte	140,00 m ²
Eenvoudig bereikbaar	Ja
Bevestigingswijze	• Genageld, geniet
Identificatiemethode	Vaststelling zonder monstername
Destructieve handeling voor identificatie	Nee

- Zorg voor een veilig beheer. Vermijd het beschadigen van het asbestmateriaal. Controleer de toestand jaarlijks op wijzigingen.

- Eenvoudige handelingen: mag via doe-het-zelf of door werknemer(s) met opleidingsattest eenvoudige handelingen
De Leien zijn eenvoudig te verwijderen. Draag de nodige beschermingsmiddelen FFP 3 masker en handschoenen

leien voorzichtig verwijderen, extra fixeren, niet breken, niet gooien, onmiddellijk verpakken of voorzichtig in container met asbest bag plaatsen. Ik verwijs naar Toelichtingen achteraan in het asbestattest waar de methodieken asbestverwijdering worden beschreven.

Gebruik geen stortkokers.

Indien leien in slechte staat zijn en kans bestaat op breken: Eenvoudige handeling opgeleid personeel, alle werknemer(s) moeten wel beschikken over een opleidingsattest eenvoudige handelingen 8u.

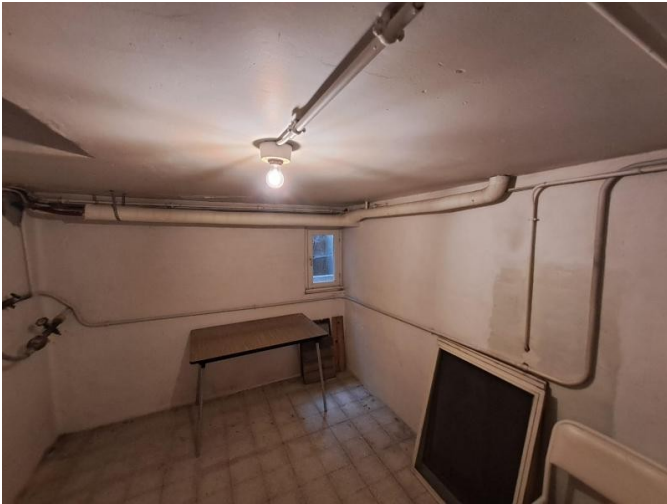
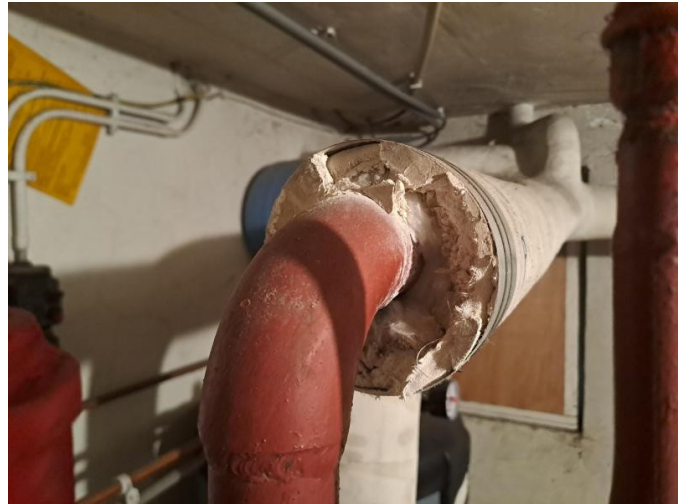
Verwijderen

Eindbeoordeling materiaalarisico	Verhoogd materiaalarisico en/of verhoogde kans op vezelvrijgave
----------------------------------	---

Gebondenheid	Categorie 2: niet-hechtgebonden met matrix
Asbestsoort (vezeltype)	Amfibool aanwezig, uitgezonderd crocidoliet
Asbestconcentratie	Hoog ($\geq 50\%$)
Afschermingsgraad van het gehele materiaal	Geheel of deels (ook) vrij aan de binnenlucht
Toestand van het materiaal	Licht beschadigd, licht verweerd. Intact calciumsilicaatmateriaal of categorie III 'gebondenheid'

#	Type	Referentie	Resultaat
2.1	Mengmonster	1.1	Chrysotiel, Amosiet

Beschrijving	Leidingsisolatie
Omgeving	Binnen
Primaire drager	HVAC infrastructuur en uitrusting
Asbestmateriaal	In-situ afwerkingslagen - Thermische isolatie
Bindmiddel van asbestmateriaal	Gips - kalk
Gebondenheid op basis van bindmiddel	Niet-hechtgebonden
Hoeveelheid (lengte - omtrek - dikte - aantal)	<ul style="list-style-type: none">• 20,00 m - 30,00 cm - 3,00 cm - 1 stuk
Totaal volume	0,18 m ³
Eenvoudig bereikbaar	Ja
Bevestigingswijze	<ul style="list-style-type: none">• Verlijmd, ingegoten, versmeerd
Identificatiemethode	Vaststelling met monstername
Destructieve handeling voor identificatie	Nee

- Zorg voor een veilig beheer. Vermijd het beschadigen van het asbestmateriaal. Controleer de toestand jaarlijks op wijzigingen.

- Hermetische zone (erkend asbestverwijderaar)
Het verwijderen van leidingsisolatie zal zorgen voor veel vezelvrijgave en mag enkel verwijderd worden door een erkend asbestverwijderaar.

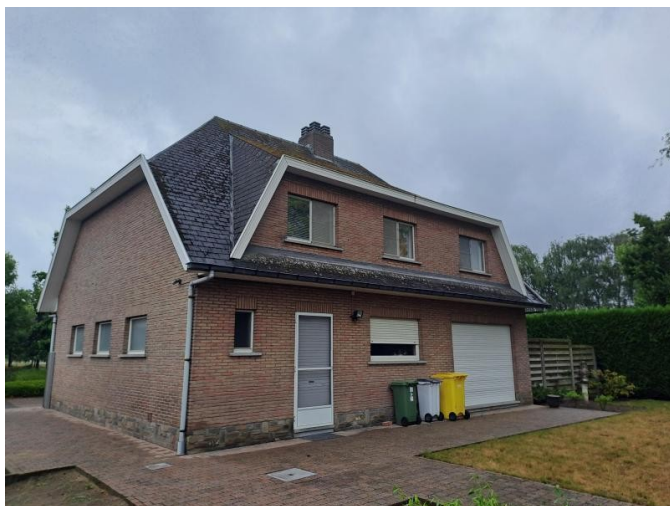
Situeringfoto

Permanente beperking

Reden: Het te onderzoeken materiaal situeert zich hoger dan 3,50 m te rekenen vanaf een veilige ondergrond

Uitleg van de asbestdeskundige: De schouw kan asbesthoudende kanalen bevatten en kon niet geïnspecteerd worden tijdens het plaatsbezoek.

(Asbest)materiaal	Verloren bekisting - Buis, koker
Karakterisatie	Asbest (verdacht)
Primaire drager	Schuin dak

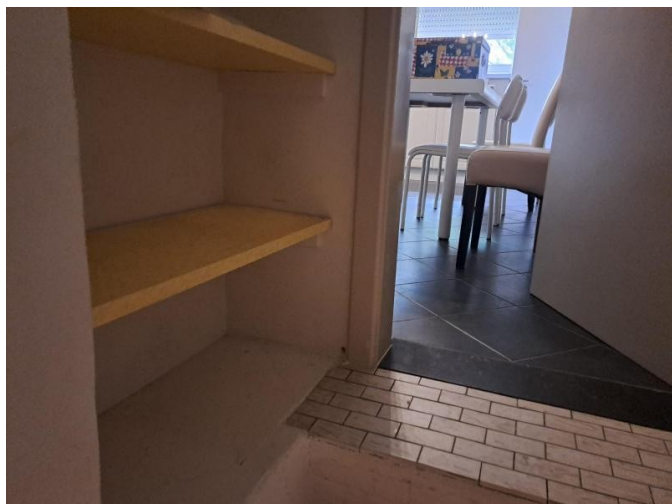
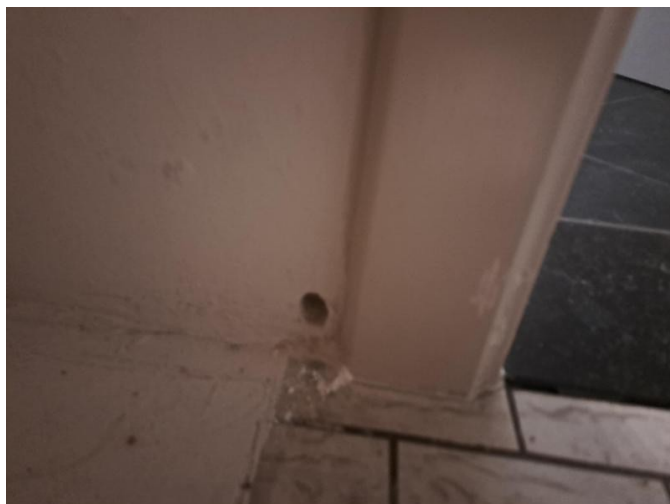
Fiche 4: Pleisterwerk muren

Geen asbest

#	Type	Referentie	Resultaat
4.1	Mengmonster	0.1	Geen asbest

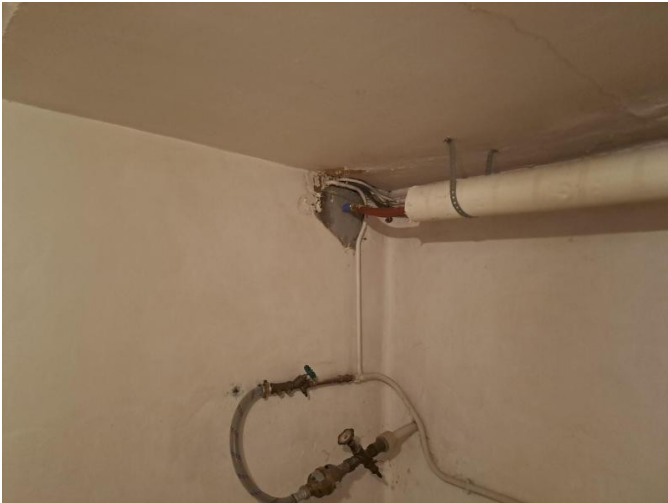
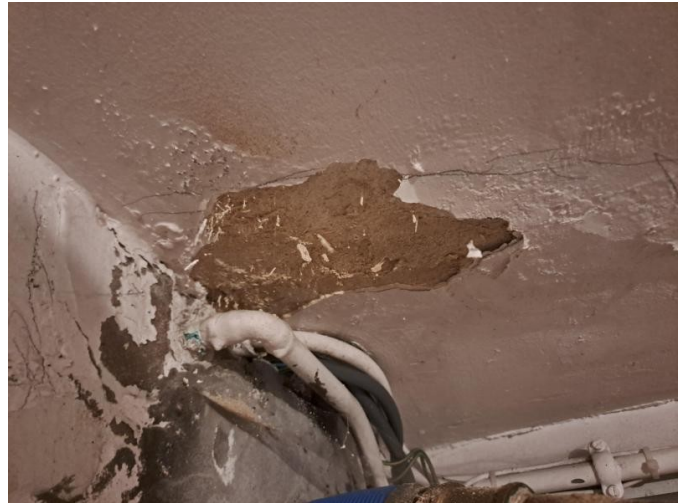
Fiche 5: Pleisterwerk plafond

Geen asbest

#	Type	Referentie	Resultaat
5.1	Mengmonster	0.2	Geen asbest
