Asbestinventarisatetest

Reynaertstraat 6, 8710 Wielsbeke

Attestnummer : **20241231-000141.000**

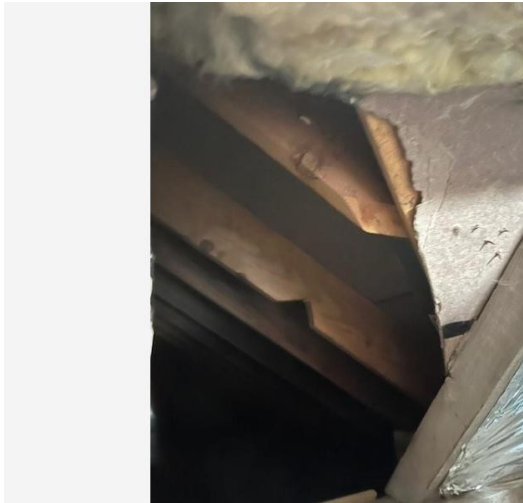
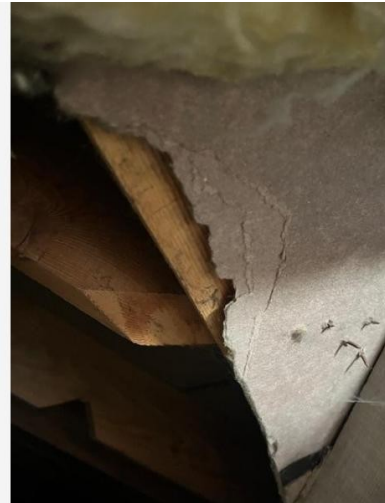
Geen asbest

#	Type	Referentie	Resultaat
1.1	Puntmonster	Staal 3	Geen asbest

Beschrijving	Onderdakplaat menuserite woning
Omgeving	Buiten
Primaire drager	Schuin dak
Bindmiddel van materiaal	Cement
Gebondenheid op basis van bindmiddel	Hecht
Hoeveelheid (oppervlakte - dikte - aantal)	• 217,15 m ² - 1,00 cm - 1 stuk
Totaal volume	2,172 m ³
Identificatiemethode	Vaststelling met monstername
Destructieve handeling voor identificatie	Nee
Opmerking	Hoeveelheid is een inschatting en niet bindend. Ook een factuur terug te vinden onder de bewijsdocumenten in verband met de renovatie van het dak in 2003. De nieuw aangebrachte menuserite platen zijn NT (niet asbesthoudend).

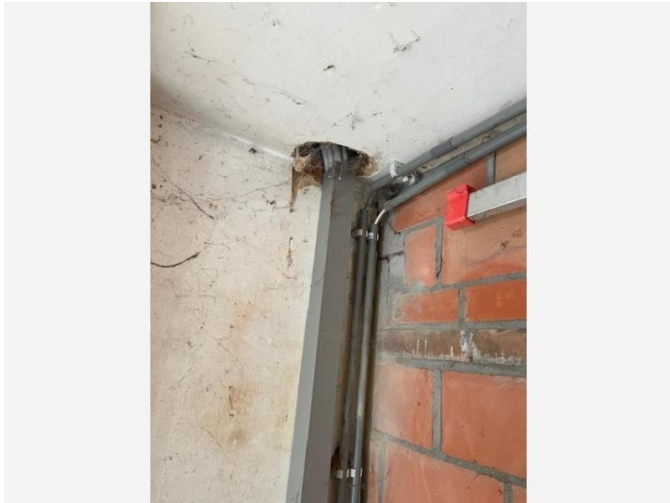
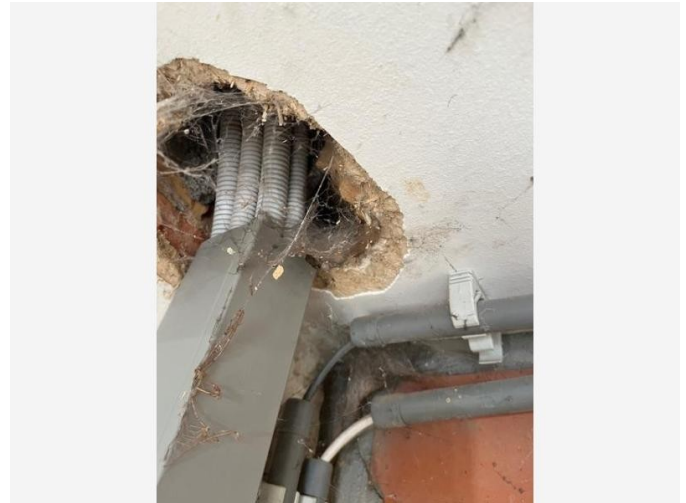
Fiche 2: Pleister plafonds

Geen asbest

#	Type	Referentie	Resultaat
2.1	Mengmonster	Staal 2	Geen asbest

Beschrijving	Pleister plafonds
Omgeving	Binnen
Primaire drager	Plafond
Bindmiddel van materiaal	Gips - kalk
Gebondenheid op basis van bindmiddel	Niet-hechtgebonden
Hoeveelheid (oppervlakte - dikte - aantal)	• 60,00 m ² - 2,00 cm - 1 stuk
Totaal volume	1,20 m ³
Identificatiemethode	Vaststelling met monstername
Destructieve handeling voor identificatie	Nee
Opmerking	Hoeveelheid is een inschatting en niet bindend. Mengmonsters wanden genomen in de garage, traphal tussen eerste verdieping en zolder, stookruimte en individuele ruimte (berging). Geen pleister plafonds aanwezig in de natte ruimtes. Een groot deel van de woning werd ook gerenoveerd (zie factuur pleisterwerken onder bewijsdocumenten) waardoor in vele ruimtes nieuw pleisterwerk aanwezig is.

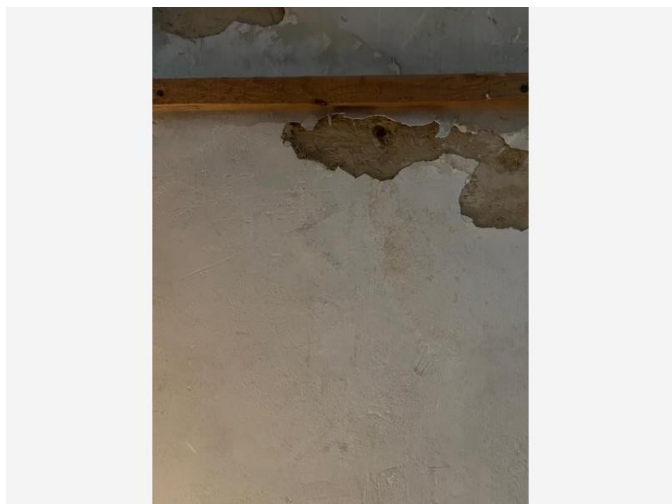
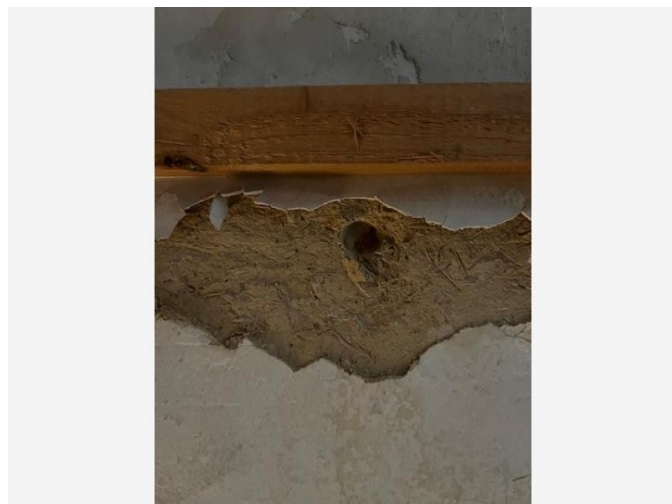
Fiche 3: Pleister wanden

Geen asbest

#	Type	Referentie	Resultaat
3.1	Mengmonster	Staal 1	Geen asbest

Beschrijving	Pleister wanden
Omgeving	Binnen
Primaire drager	Binnenwand
Bindmiddel van materiaal	Gips - kalk
Gebondenheid op basis van bindmiddel	Niet-hechtgebonden
Hoeveelheid (oppervlakte - dikte - aantal)	• 85,00 m ² - 2,00 cm - 1 stuk
Totaal volume	1,70 m ³
Identificatiemethode	Vaststelling met monstername
Destructieve handeling voor identificatie	Nee
Opmerking	Hoeveelheid is een inschatting en niet bindend. Mengmonsters wanden genomen in de garage, traphal tussen eerste verdieping/ zolder, traphal tussen kelder/gelijkvloers, stookruimte en individuele ruimte (berging). Geen pleister wanden aanwezig in de natte ruimtes. Een groot deel van de woning werd ook gerenoveerd (zie factuur pleisterwerken onder bewijsdocumenten) waardoor in vele ruimtes nieuw pleisterwerk aanwezig is.
