# Asbestinventarisatattest

Ninovestraat 19B, 9600 Ronse

Attestnummer : 20250722-000138.000

**Niet-asbestveilig**

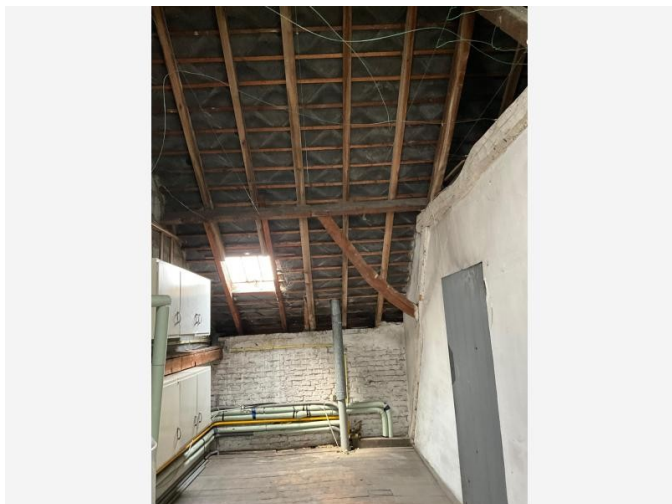
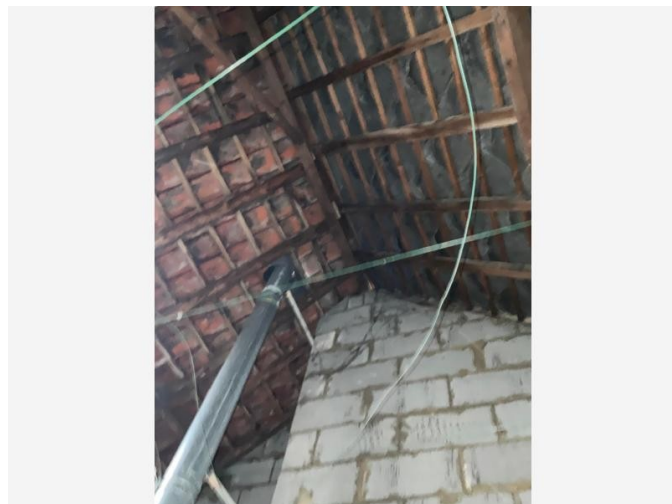
Het asbestmateriaal valt onder de mijlpaal van 2034.

**Dringend verwijderen**

| Eindbeoordeling materiaalisico | Hoog materiaalisico en/of hoge kans op vezelvrijgave |
| Opmerking | <p>Crocidoliet wordt aangenomen omdat er geen stalen werden genomen. staalname kan een ander soort asbest bewijzen en kan ook invloed hebben op deze risico analyse.</p> <p>de korstmossen op deze leien maken dat dit in de categorie "Matig beschadigd, matig verweerd" wordt geklasseerd.</p> <p>Asbestcement aan debuitenscil heeft tot gevolg dat het attest niet-asbestveilig is.</p> <p>Let op voor leien die eventueel zouden loskomen (genageld).</p> |

| Toestand van het materiaal | Matig beschadigd, matig verweerd |

| Beschrijving | Asbestcement dakleien |

- Sluit de ruimte luchtdicht af en vermijd het betreden van de ruimte.
- Hemelwater dat afspoelt van asbestcement daken of gevels kan asbestdeeltjes bevatten. Gebruik het enkel voor gesloten circuits (bv. spoelen toiletten). Reinig na het vervangen van het dak of de gevel de dakgoten en regenwaterput of -ton om asbesthoudend sediment of slib te verwijderen
- Voer bijkomende staalname(s) uit.

- Eenvoudige handelingen: mag via doe-het-zelf of door werknemer(s) met opleidingsattest eenvoudige handelingen  
Hechtgebonden in oorsprong. Met de nodige beschermingsmiddelen en hoogte werkmateriaal, mogen deze leien zelf verwijderd worden, dit zonder breken en op een veilige manier, Zie alle info via <https://ovam.vlaanderen.be/asbestdaken-en-gevels>

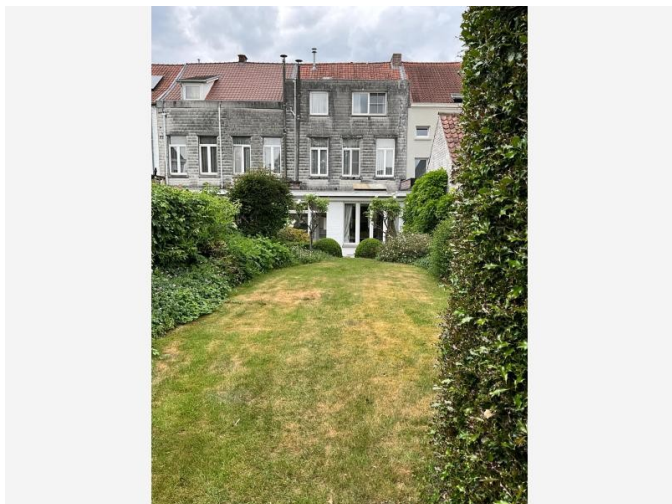
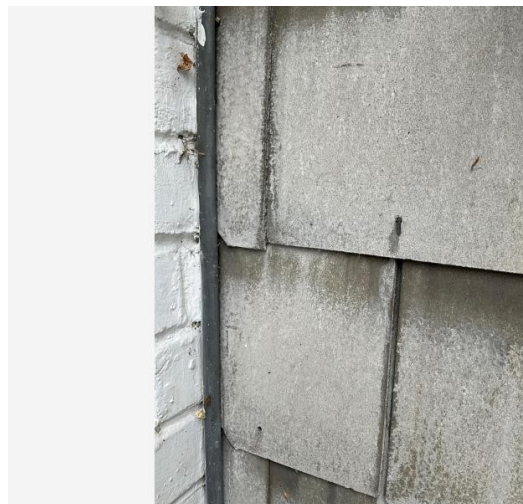
Het asbestmateriaal valt onder de mijlpaal van 2034.

Verwijderen

| Eindbeoordeling materiaalrisico | Verhoogd materiaalrisico en/of verhoogde kans op vezelvrijgave |

| Toestand van het materiaal | Matig beschadigd, matig verweerd |

| Beschrijving | Asbestcement gevelleien |

- Zorg voor een veilig beheer. Vermijd het beschadigen van het asbestmateriaal. Controleer de toestand jaarlijks op wijzigingen.
- Hemelwater dat afspoelt van asbestcement daken of gevels kan asbestdeeltjes bevatten. Gebruik het enkel voor gesloten circuits (bv. spoelen toiletten). Reinig na het vervangen van het dak of de gevel de dakgoten en regenwaterput of -ton om asbesthoudend sediment of slib te verwijderen

- Eenvoudige handelingen: mag via doe-het-zelf of door werknemer(s) met opleidingsattest eenvoudige handelingen  
Hechtegebonden in oorsprong, enkel indien dit verwijderd kan worden zonder breken mag dit via doe-het-zelf, met de nodige tools en beschermingsmiddelen of door werknemers met een opleidingsattest, zie alle info via <https://ovam.vlaanderen.be/asbestdaken-en-gevels>

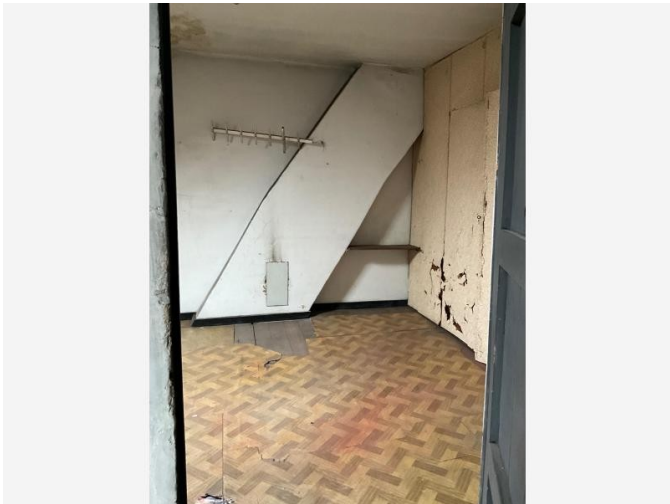
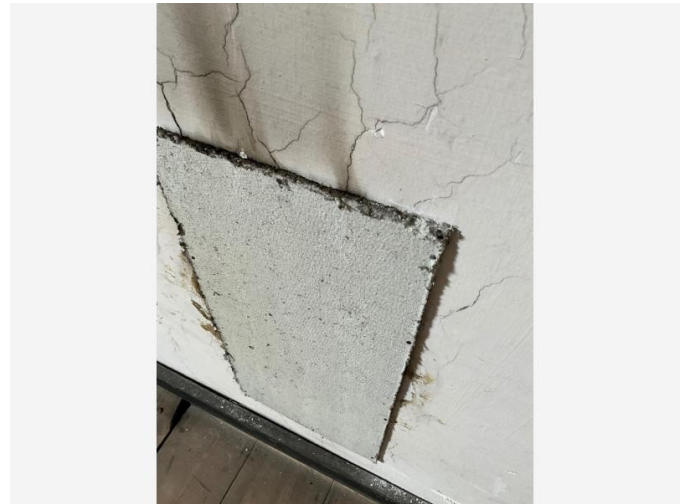
## Fiche 3: Brandschotten (Pical, Nobrand & Gyplat) onder trappen

Het asbestmateriaal valt onder de mijlpaal van 2034.

Verwijderen

| Eindbeoordeling materiaalrisico | Verhoogd materiaalrisico en/of verhoogde kans op vezelvrijgave |

| Toestand van het materiaal | Licht beschadigd, licht verweerd. Intact calciumsilicaatmateriaal of categorie III 'gebondenheid' |

| # | Type | Referentie | Resultaat |
|---|---|---|---|
| 3.1 | Puntmonster | M7 | Chrysotiel |

- Verwijder dit asbestmateriaal zo snel mogelijk. Volg de toestand goed op.

- Hermetische zone (erkend asbestverwijderaar)  
Niet hechtgebonden in oorsprong

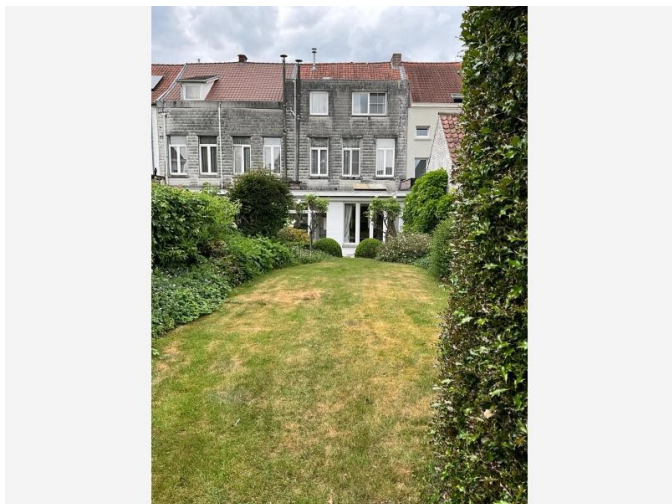
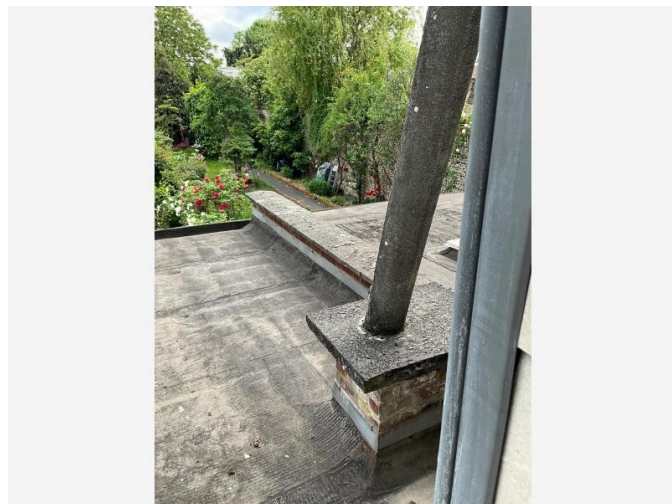
Het asbestmateriaal valt onder de mijlpaal van 2034.

Verwijderen

| Eindbeoordeling materiaalrisico | Verhoogd materiaalrisico en/of verhoogde kans op vezelvrijgave |

| Toestand van het materiaal | Matig beschadigd, matig verweerd |

| Beschrijving | Rookgaskanalen |

- Zorg voor een veilig beheer. Vermijd het beschadigen van het asbestmateriaal. Controleer de toestand jaarlijks op wijzigingen.

- Eenvoudige handelingen: enkel door erkend asbestverwijderaar  
Deze schouwpijp mag je niet zelf wegnemen (aangezien deze gedeeltelijk ingemetst is). Schakel hulp in van professionals.

Hechtgebonden in oorsprong maar kan niet verwijderd worden zonder breken daar deze ingegoten is.

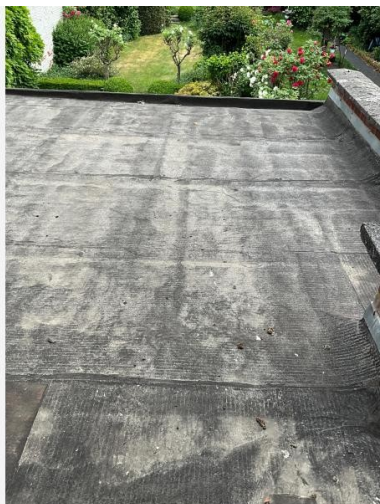
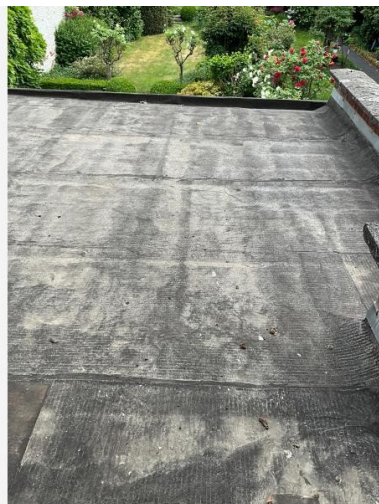
Het asbestmateriaal valt onder de mijlpaal van 2040.

Verwijderen

| Eindbeoordeling materiaalrisico | Verhoogd materiaalrisico en/of verhoogde kans op vezelvrijgave |

| Toestand van het materiaal | Matig beschadigd, matig verweerd |

| Beschrijving | Roofing |

- Zorg voor een veilig beheer. Vermijd het beschadigen van het asbestmateriaal. Controleer de toestand jaarlijks op wijzigingen.

- Eenvoudige handelingen: enkel door erkend asbestverwijderaar  
Deze roofing is enkel asbestverdacht, niet aangetoond dat deze asbesthoudend is, bij renovatie werken is het aan te raden om eerst een staalname uit te voeren.

Hechtgebonden in oorsprong maar versmeerd dus niet verwijderbaar zonder beschadiging van dit materiaal.

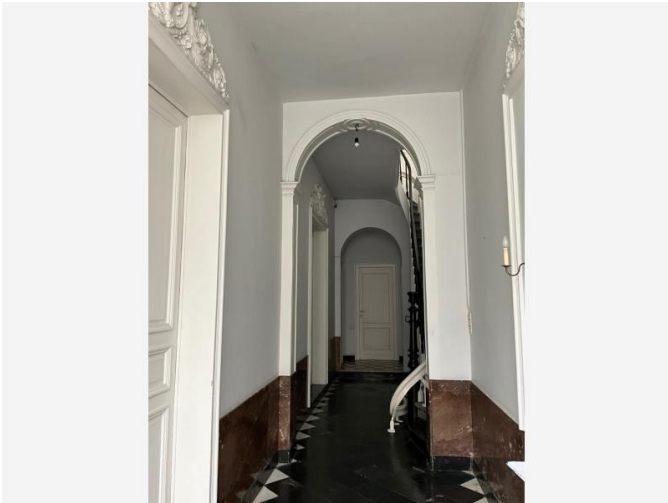
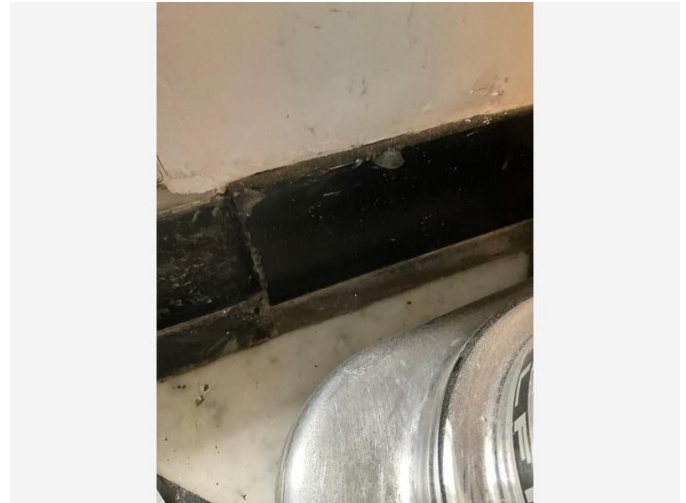
## Fiche 9: Massal plinten

Geen asbest

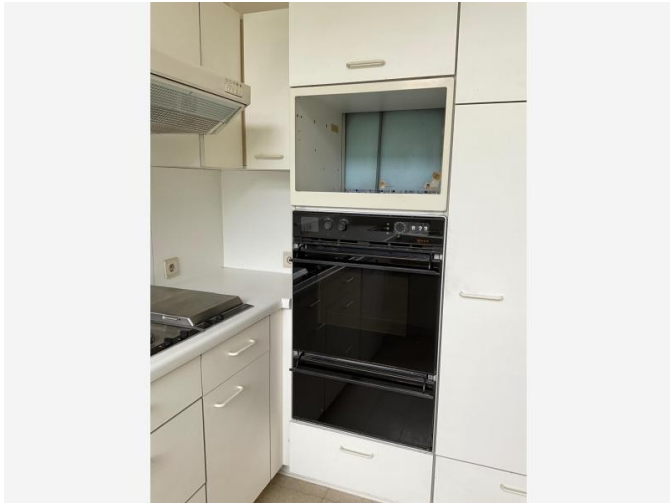
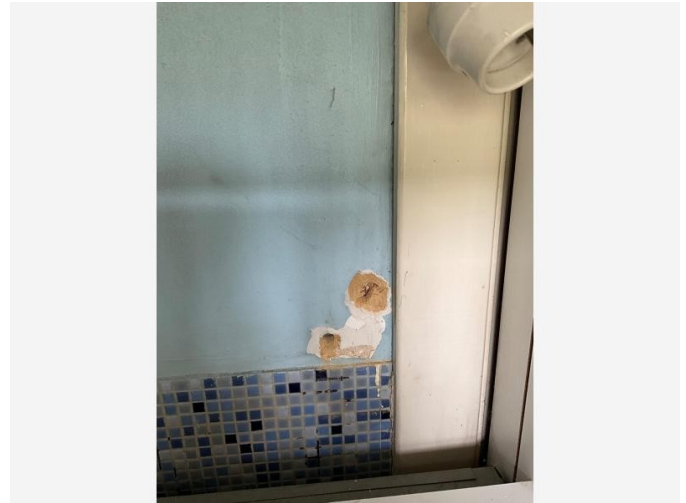
## Fiche 10: Bepleistering muren

Geen asbest

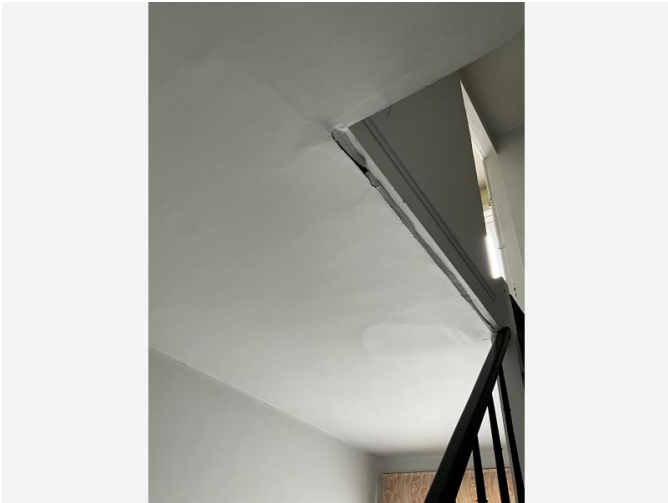
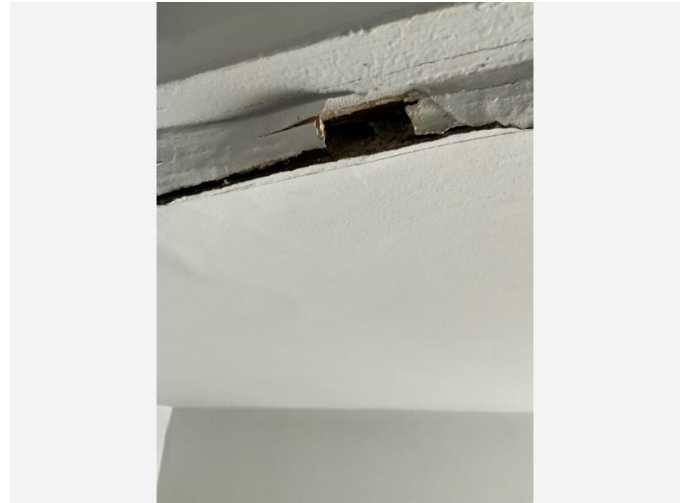
## Fiche 11: Bepleistering plafond

Geen asbest

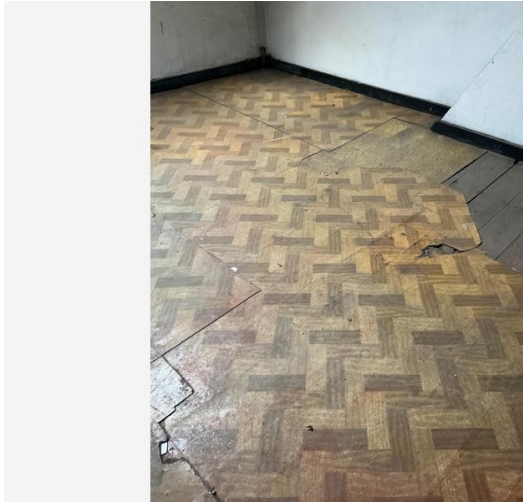
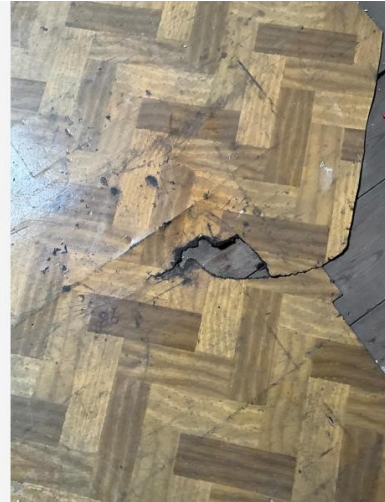
## Fiche 12: Zachte vloerbekleding met verdachte onderlaag zolderkamer 2

Geen asbest

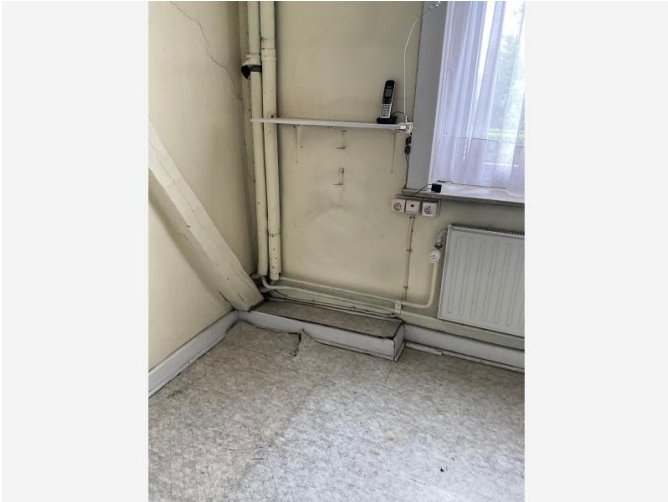
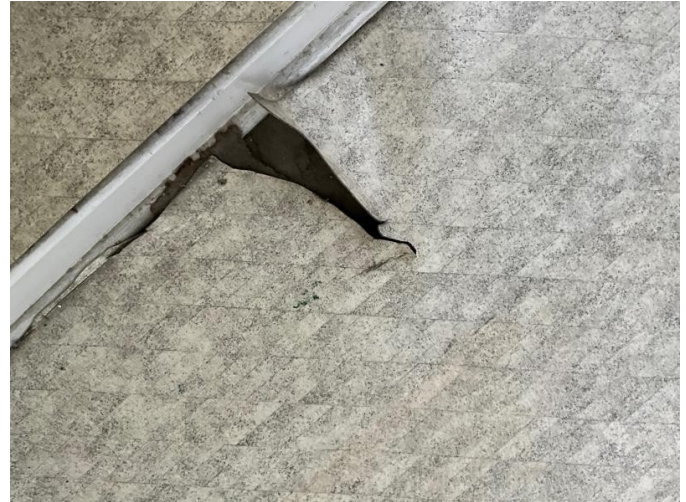
## Fiche 13: Zachte vloerbekleding met verdachte onderlaag hal

Geen asbest
