# Asbestinventarisatetest

Brugsesteenweg 31, 8460 Oudenburg

Attestnummer : 20231017-000332.000

Uitgegeven op : 17.10.2023

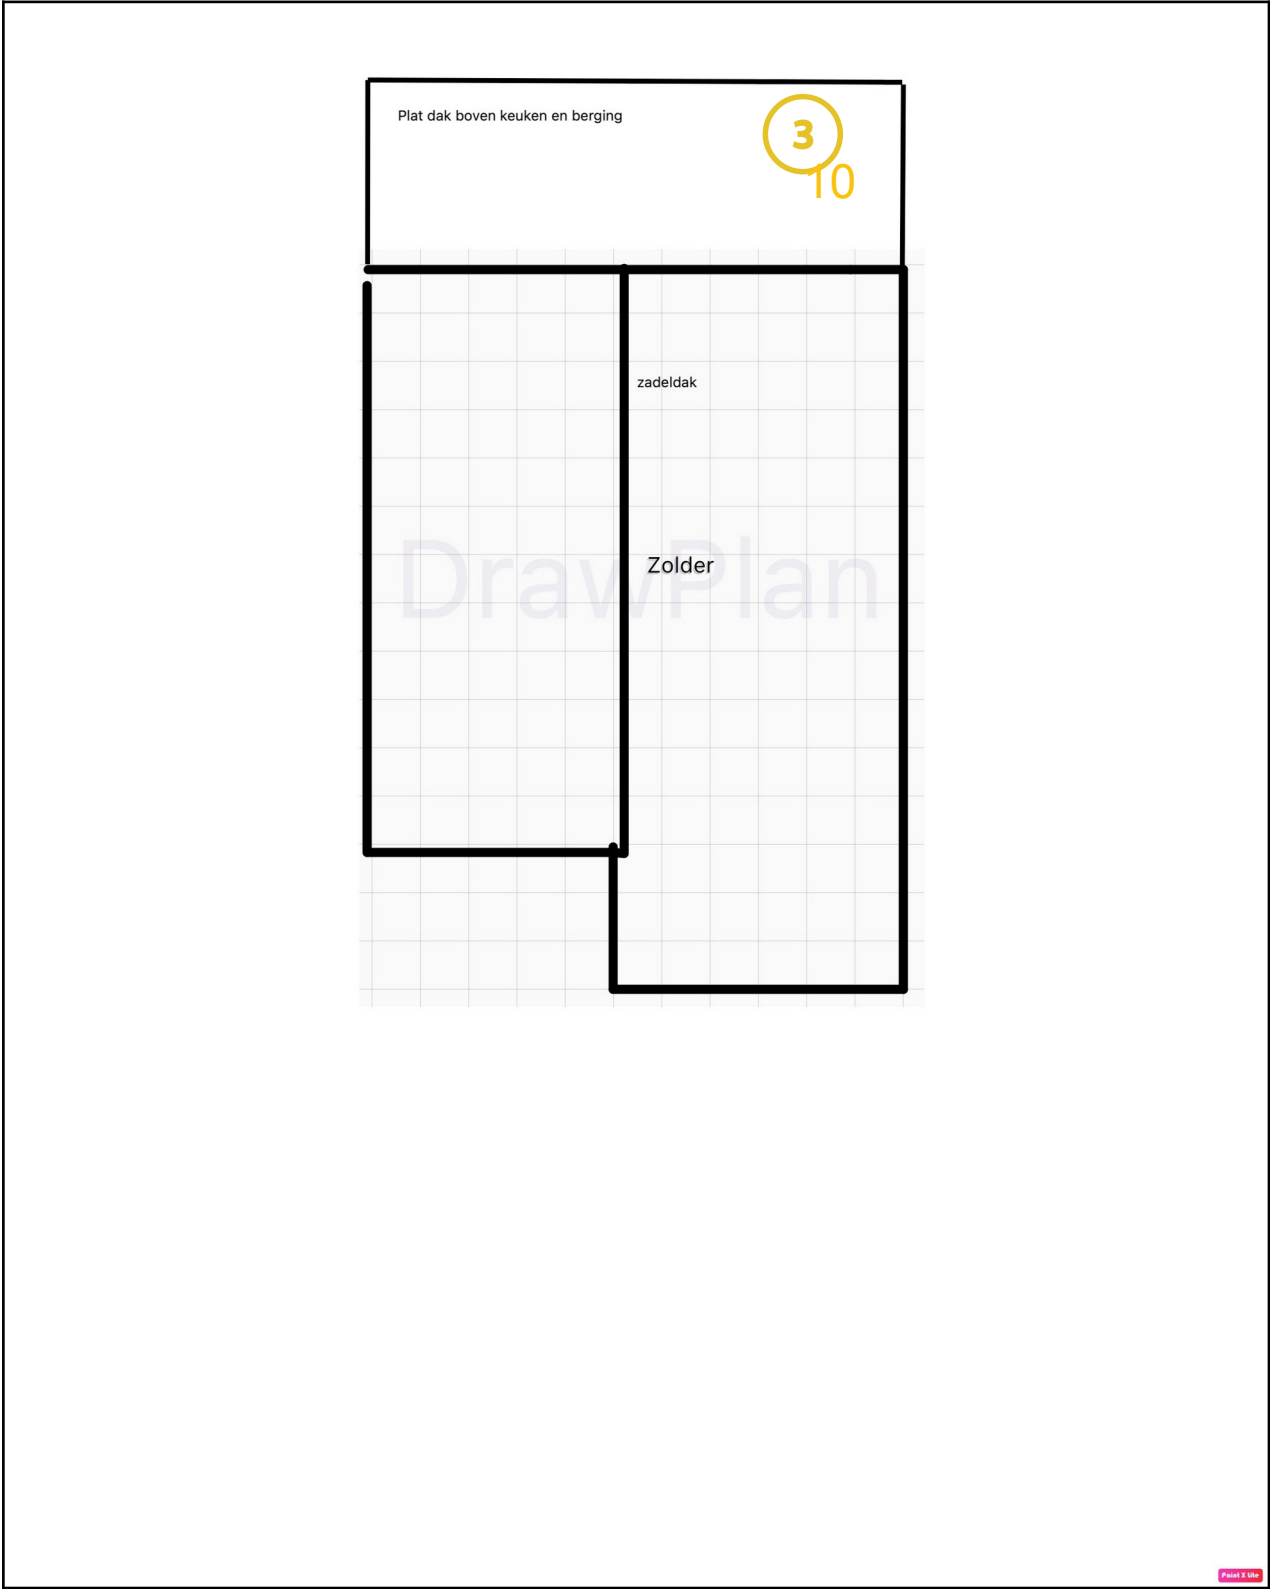
# Plan 1.4: plan dak hoofdgebouw

3. Schouw	Asbestmateriaal	Zorgvuldig beheren
-----------	-----------------	--------------------

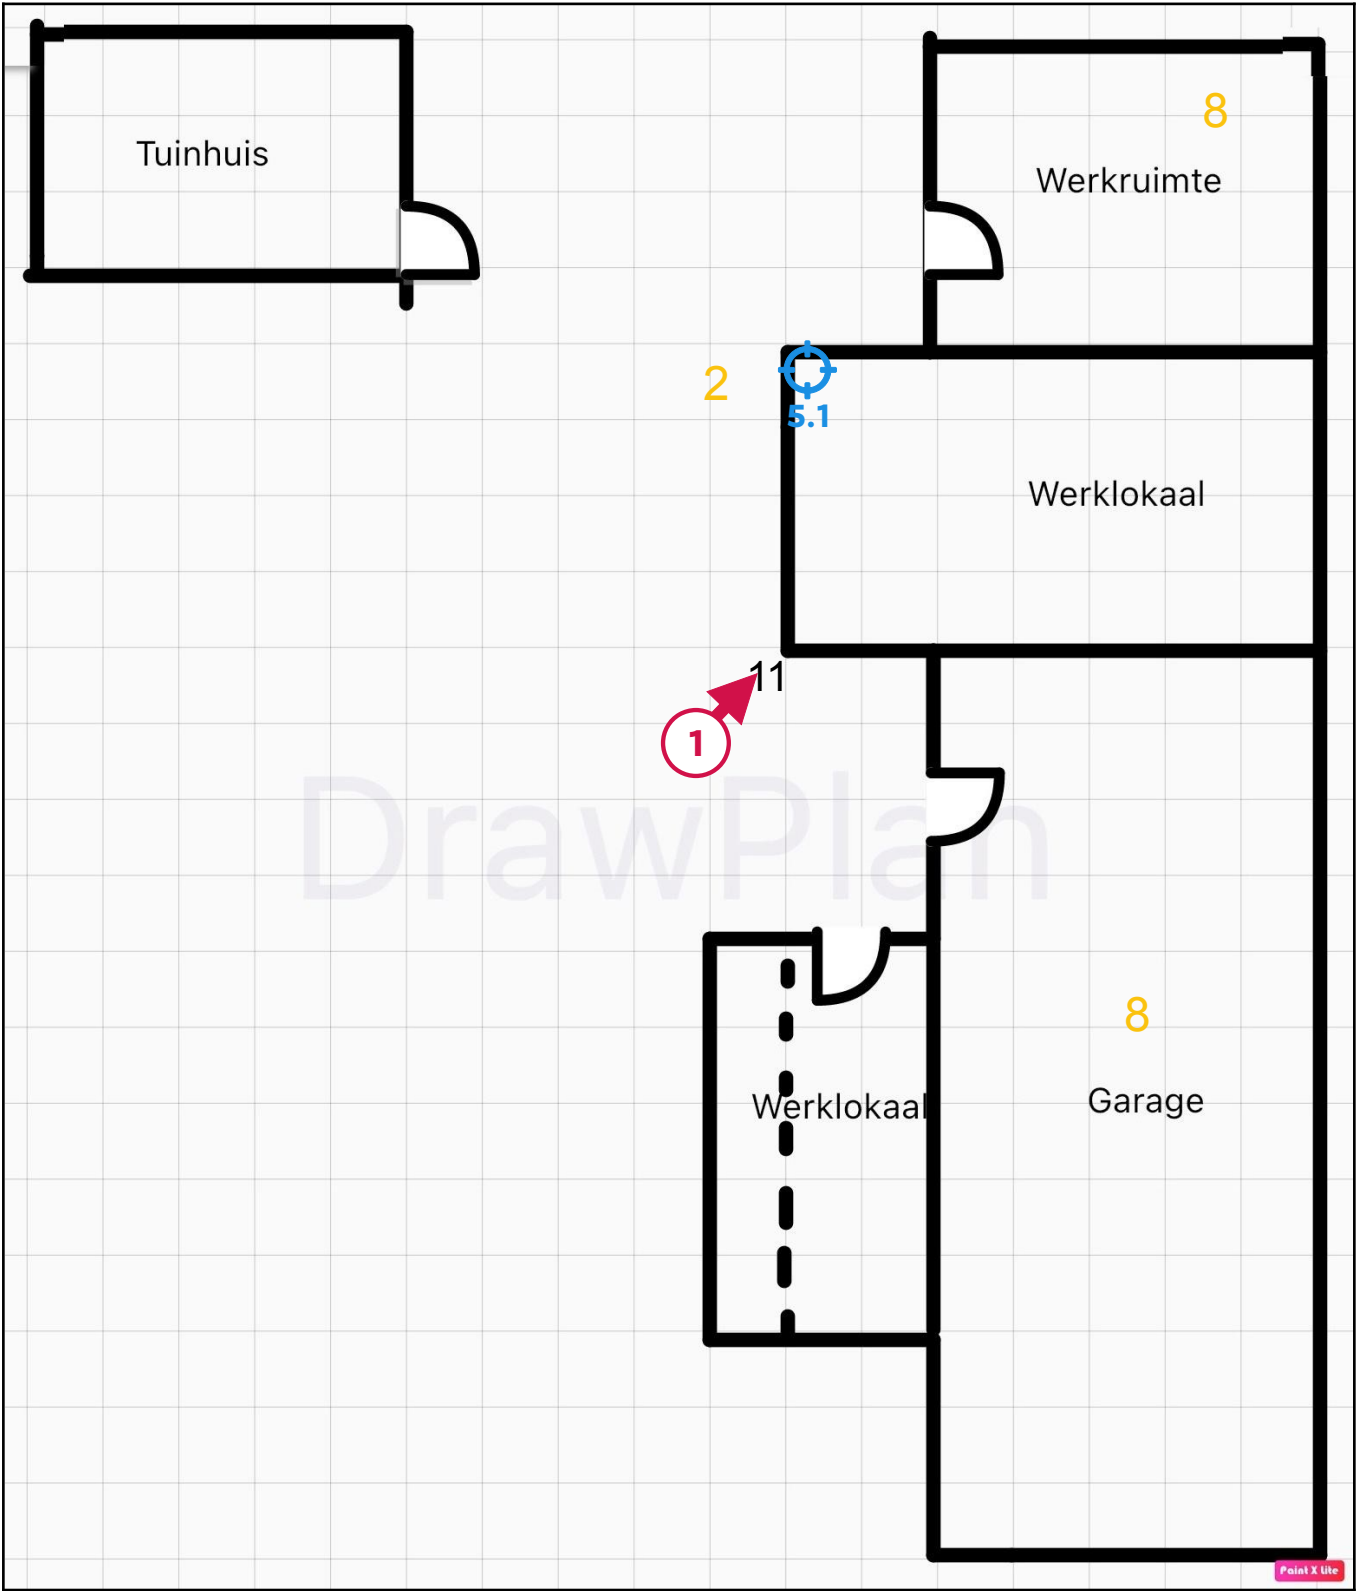
Plan 3.1: Tuinconstructies + garage

1. Slib regenton tuin	Asbestmateriaal	Dringend verwijderen
2. Golfplaten dak garage en achterliggend	Asbestmateriaal	Verwijderen
5. Bitumen werkplaats achter (tuin)	Geen asbest	-
5.1 Code: M02	Puntmonster	-

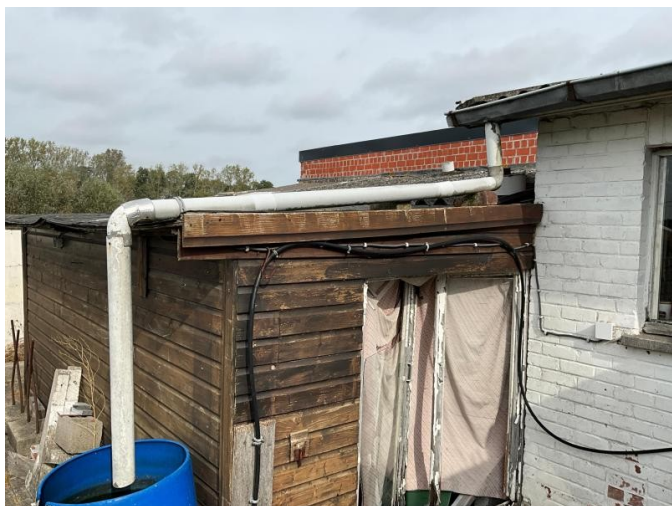
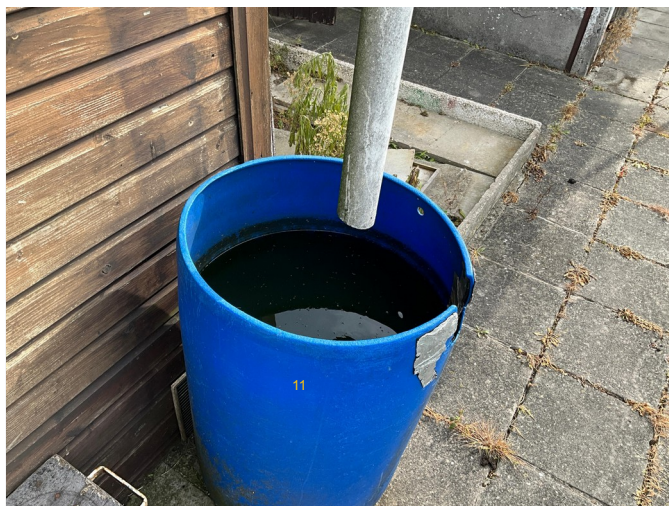
## Fiche 1: Slib regenton tuin

Asbestmateriaal - afvalstof

**Dringend verwijderen**

- Verwijder het asbestafval.

- Eenvoudige handelingen: mag via doe-het-zelf of door werknemer(s) met opleidingsattest eenvoudige handelingen  
Verwijder het sediment via de riool

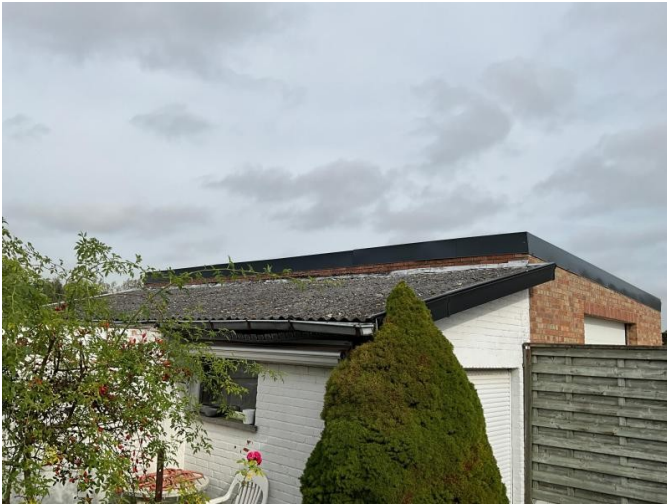
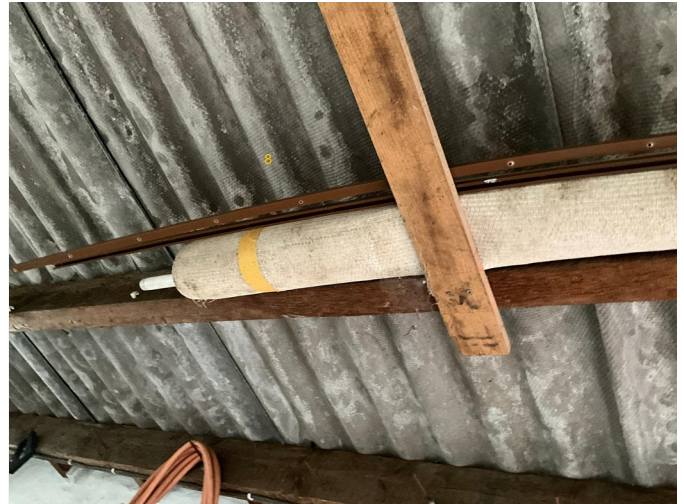
Het asbestmateriaal valt onder de mijlpaal van 2034.

Verwijderen

Eindbeoordeling materiaalrisico	Laag materiaalrisico en/of verlaagde kans op vezelvrijgave
---------------------------------	--

Beschrijving	Golfplaten dak garage en achterliggend
Omgeving	Buiten
Primaire drager	Schuin dak
Asbestmateriaal	Dak- en gevelbekleding - Golfplaat
Bindmiddel van asbestmateriaal	Cement
Gebondenheid op basis van bindmiddel	Hecht
Hoeveelheid (oppervlakte - aantal)	<ul style="list-style-type: none"><li>• 18,00 m<sup>2</sup> - 1 stuk</li><li>• 1,50 m<sup>2</sup> - 1 stuk</li></ul>

- Verwijder dit asbestmateriaal zo snel mogelijk. Volg de toestand goed op.

- Eenvoudige handelingen: mag via doe-het-zelf of door werknemer(s) met opleidingsattest eenvoudige handelingen  
Deze golfplaten kunnen ook eigenhandig verwijderd worden evenwel zonder ze te breken.

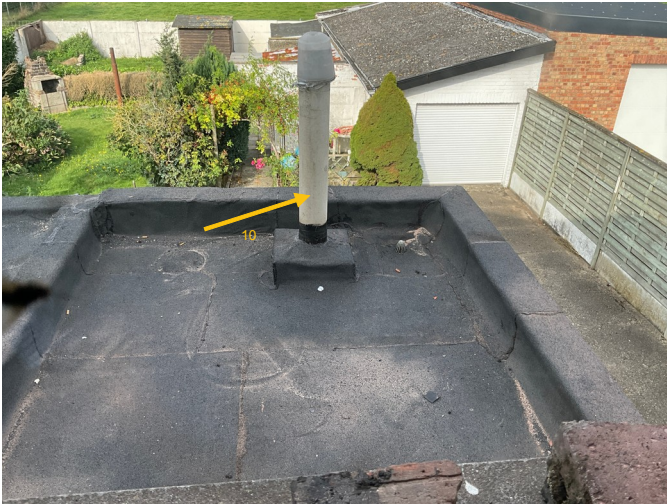
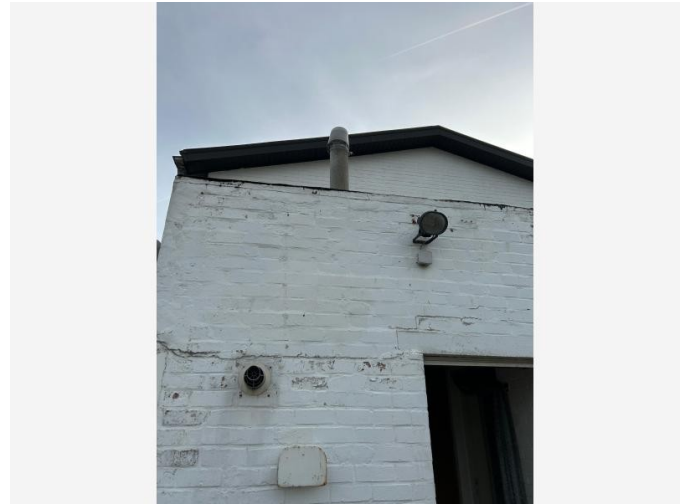
Het asbestmateriaal valt onder de mijlpaal van 2040.

Zorgvuldig beheren

Eindbeoordeling materiaalrisico	Laag materiaalrisico en/of verlaagde kans op vezelvrijgave
---------------------------------	--

Beschrijving	Schouw
Omgeving	Buiten
Primaire drager	Infrastructuur voor transport- en vervoersmiddelen
Asbestmateriaal	Buis, koker, leiding, pijp, doorvoer
Bindmiddel van asbestmateriaal	Cement
Gebondenheid op basis van bindmiddel	Hecht
Hoeveelheid (lengte - omtrek - dikte - aantal)	• 1,50 m - 30,00 cm - 2,00 cm - 1 stuk
Totaal volume	0,009 m <sup>3</sup>

- Zorg voor een veilig beheer en verwijder dit asbestmateriaal wanneer het bij werken eenvoudig bereikbaar wordt. Controleer de toestand jaarlijks op wijzigingen.

- Eenvoudige handelingen: mag via doe-het-zelf of door werknemer(s) met opleidingsattest eenvoudige handelingen  
Deze kan eigenhandig verwijderd worden bvb samen met de dakrenovatie.

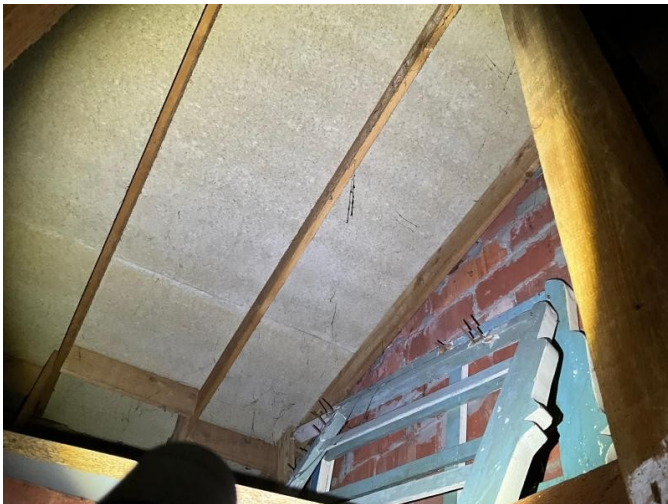
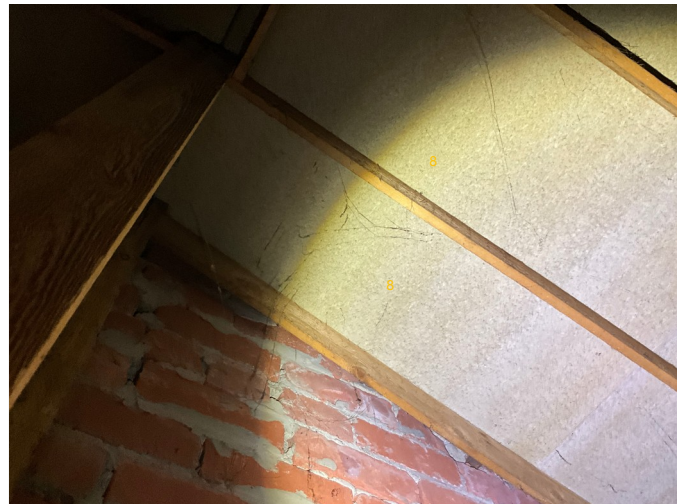
Het asbestmateriaal valt onder de mijlpaal van 2040.

Zorgvuldig beheren

Eindbeoordeling materiaalrisico	Laag materiaalrisico en/of verlaagde kans op vezelvrijgave
Opmerking	Vanop afstand gezien bleken deze platen in goede staat en niet beschadigd.

Beschrijving	Menuiserie onderdak
Omgeving	Binnen
Primaire drager	Schuin dak
Asbestmateriaal	Plaat, paneel, tablet - Type Menuiserie
Bindmiddel van asbestmateriaal	Cement
Gebondenheid op basis van bindmiddel	Hecht
Hoeveelheid (oppervlakte - dikte - aantal)	• 40,00 m <sup>2</sup> - 1,00 cm - 1 stuk
Totaal volume	0,40 m <sup>3</sup>
Eenvoudig bereikbaar	Ja
Bevestigingswijze	• Geklemd

- Zorg voor een veilig beheer en verwijder dit asbestmateriaal wanneer het bij werken eenvoudig bereikbaar wordt. Controleer de toestand jaarlijks op wijzigingen.

- Eenvoudige handelingen: mag via doe-het-zelf of door werknemer(s) met opleidingsattest eenvoudige handelingen  
Deze platen mogen eigenhandig weggenomen worden bij renovatiewerken van het dak. Deze platen mogen best niet gebroken worden om risico op vezelverspreiding tegen te gaan.
