Asbestinventarisatetest

Kiliaanstraat 10, 2570 Duffel

Attestnummer : 20250426-000057.000

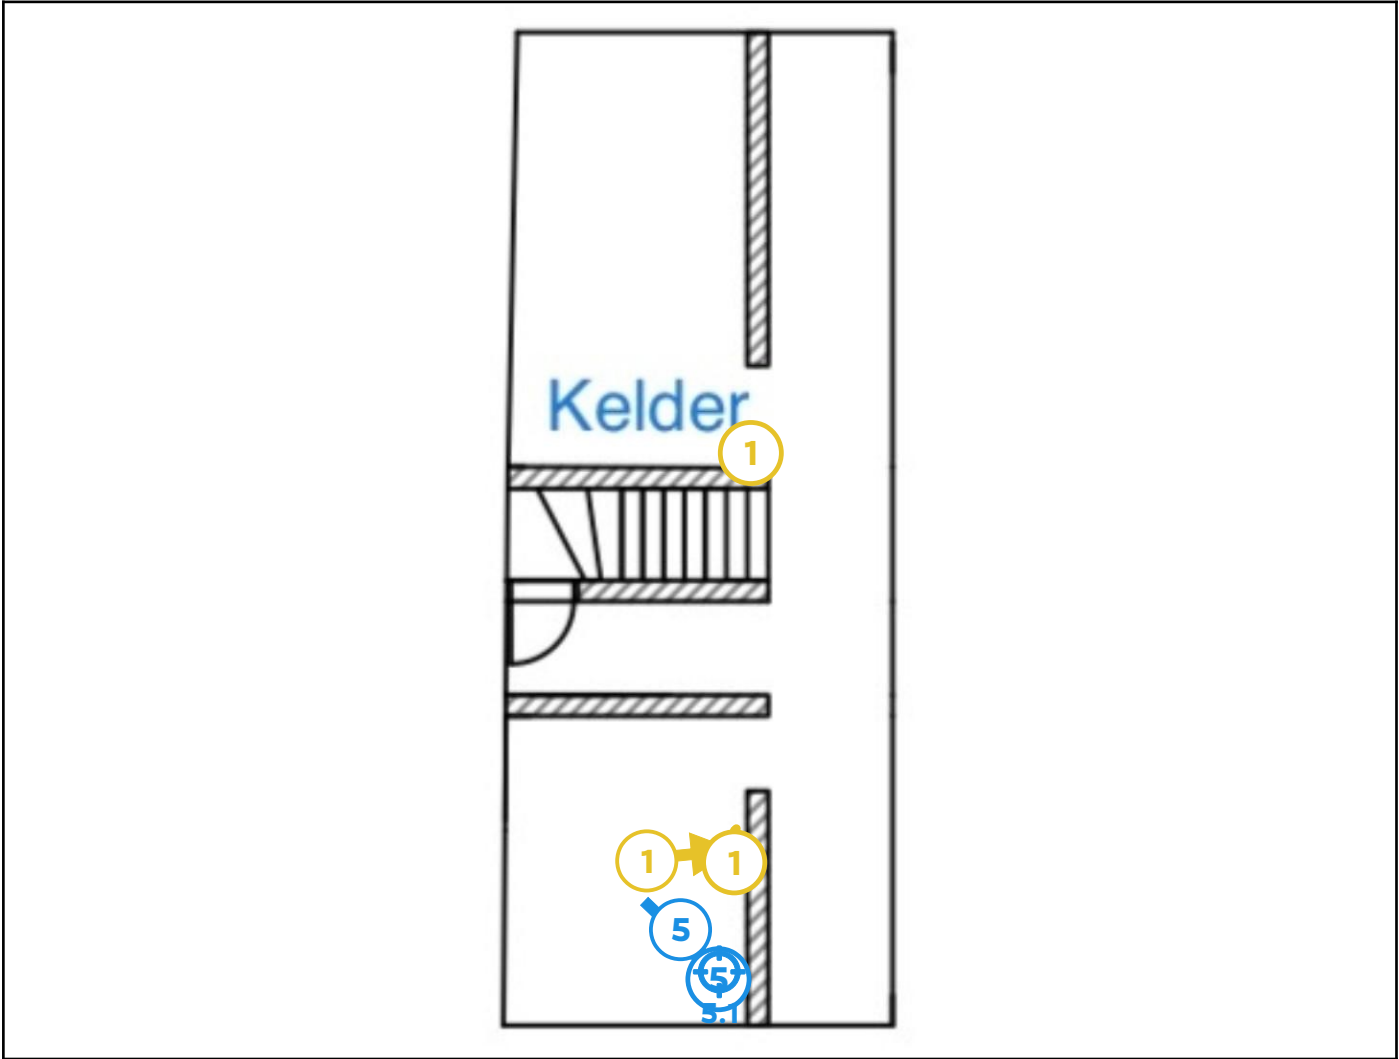
Plan 1.1: Kelder

Beschrijving	Type	Actie
1. Bakeliet	Asbestmateriaal	Zorgvuldig beheren
5. Buisisolatie bocht	Geen asbest	-
5.1 Code: 46218/01	Mengmonster	-

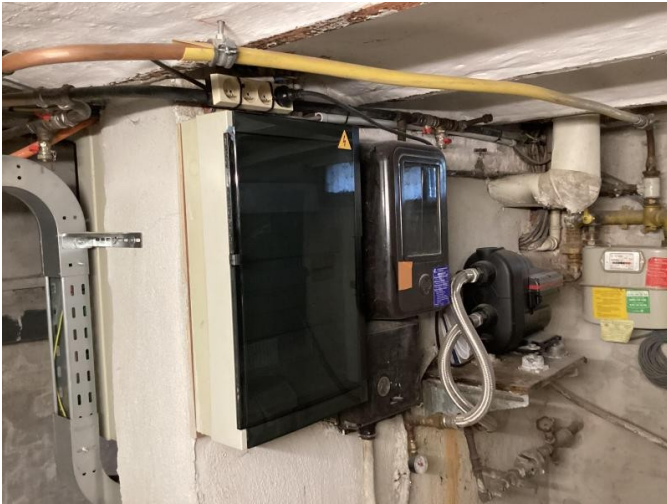
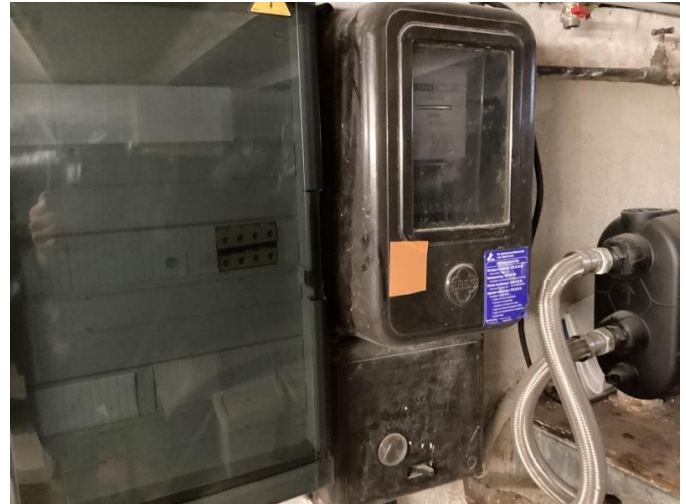
Het asbestmateriaal valt onder de mijlpaal van 2040.

Eindbeoordeling materiaalrisico	Laag materiaalrisico en/of verlaagde kans op vezelvrijgave
---------------------------------	--

Gebondenheid	Categorie 1: hechtgebonden in oorsprong
Asbestsoort (vezeltype)	Crocidoliet aanwezig
Asbestconcentratie	Laag (< 50%)
Afschermingsgraad van het gehele materiaal	Geheel of deels (ook) vrij aan de binnenlucht
Toestand van het materiaal	Onbeschadigd, niet verweerd

Beschrijving	Bakeliet
Omgeving	Binnen
Primaire drager	Binnenwand
Asbestmateriaal	Plaat, paneel, tablet - Type Bakeliet
Bindmiddel van asbestmateriaal	Kunststof of -hars
Gebondenheid op basis van bindmiddel	Hecht
Hoeveelheid (oppervlakte - dikte - aantal)	• 0,10 m ² - 0,20 cm - 1 stuk
Totaal volume	< 0,001 m ³
Eenvoudig bereikbaar	Ja
Bevestigingswijze	• Geschroefd
Identificatiemethode	Vaststelling zonder monstername
Destructieve handeling voor identificatie	Nee

- Zorg voor een veilig beheer. Vermijd het beschadigen van het asbestmateriaal. Controleer de toestand jaarlijks op wijzigingen.

- Eenvoudige handelingen: mag via doe-het-zelf of door werknemer(s) met opleidingsattest eenvoudige handelingen
Kan enkel verwijderd worden door werknemers met opleidingsattest eenvoudige handelingen.

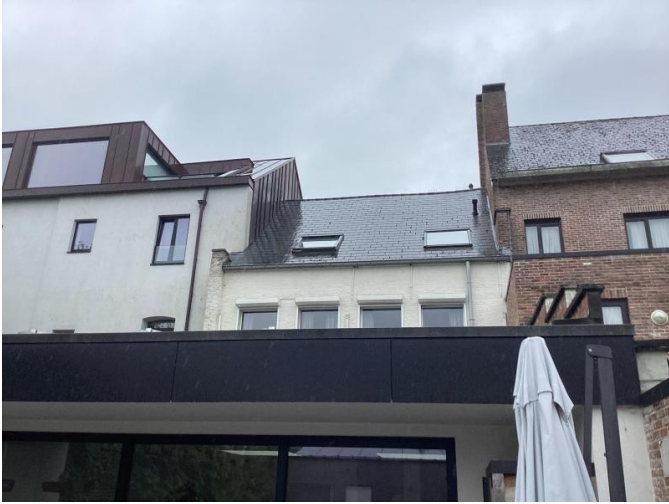
Dak werd volledig vernieuwd in 2010, zie bijgevoegde documenten.

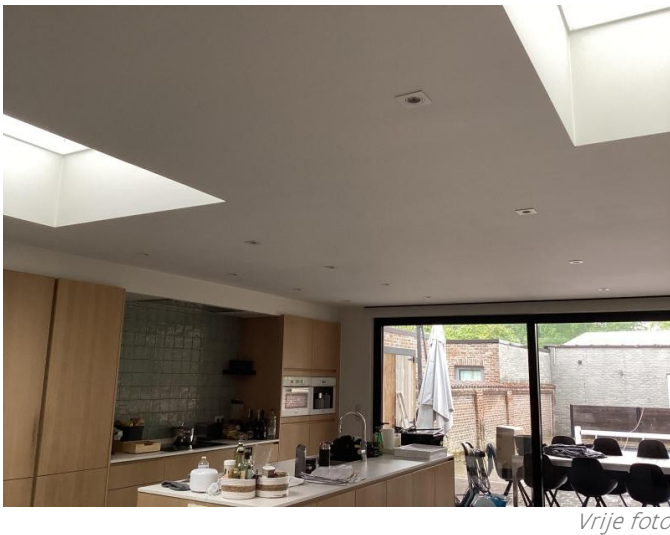
Alle plafonds zijn valse plafonds in gipskartonplaten.

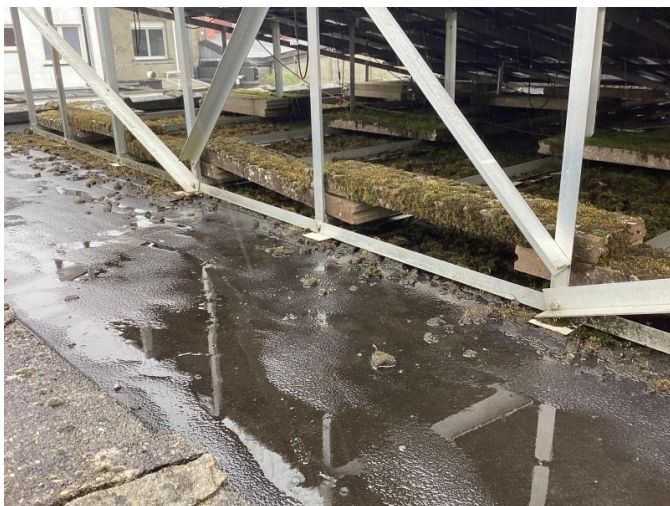
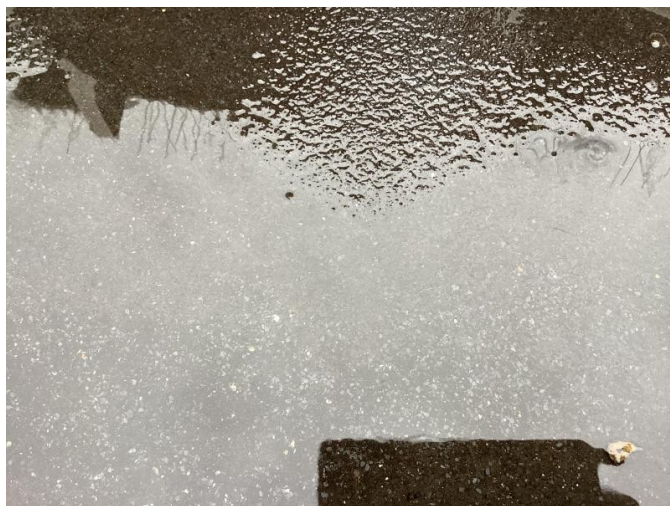
Fiche 4: Plat dak boven garage roofing

Geen asbest

#	Type	Referentie	Resultaat
4.1	Puntmonster	46218/05	Geen asbest

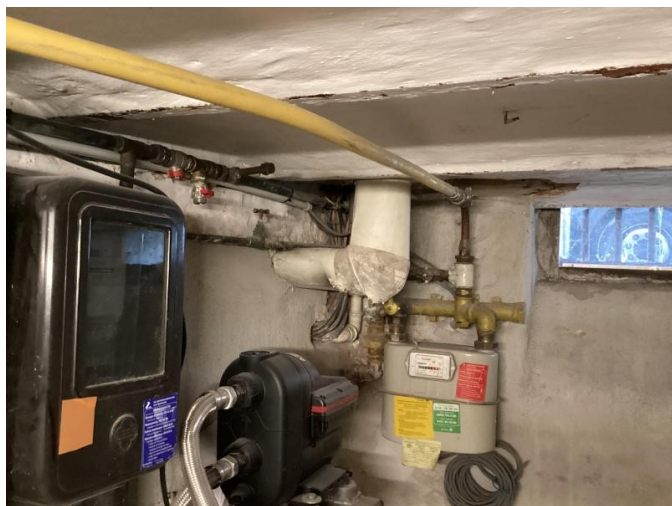
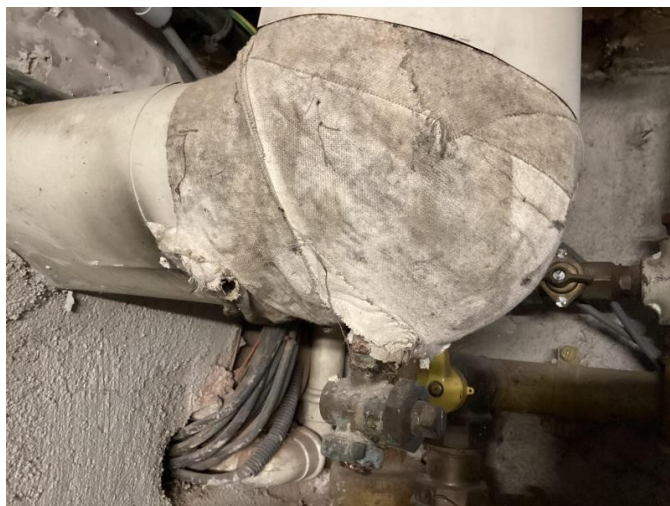
Fiche 5: Buisisolatie bocht

Geen asbest

#	Type	Referentie	Resultaat
5.1	Mengmonster	46218/01	Geen asbest

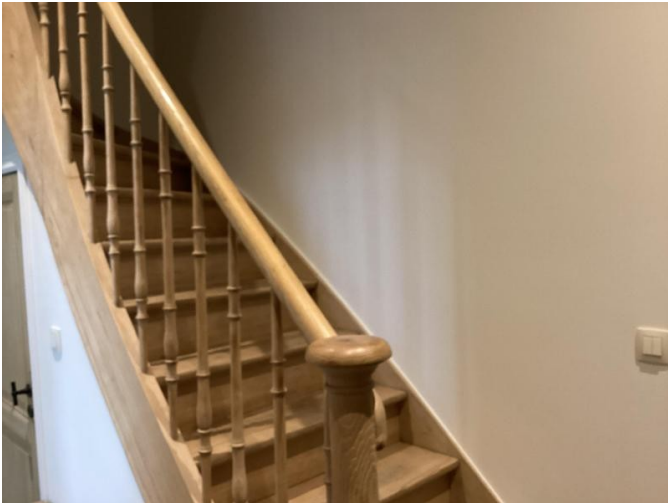
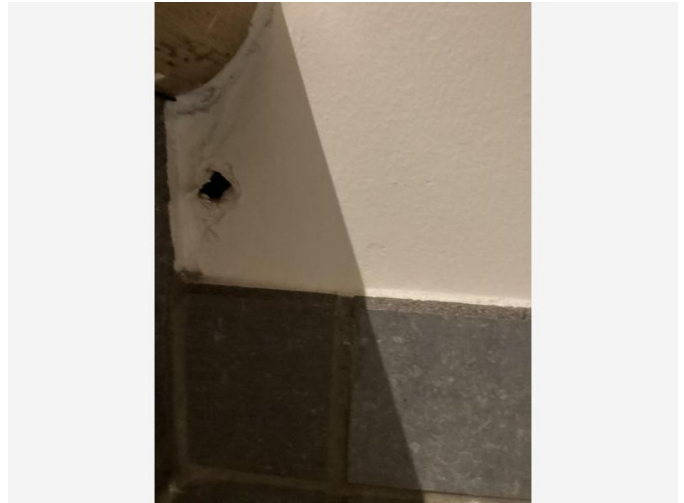
Fiche 6: Binnenmuren pleister

Geen asbest

#	Type	Referentie	Resultaat
6.1	Mengmonster	46218/02	Geen asbest

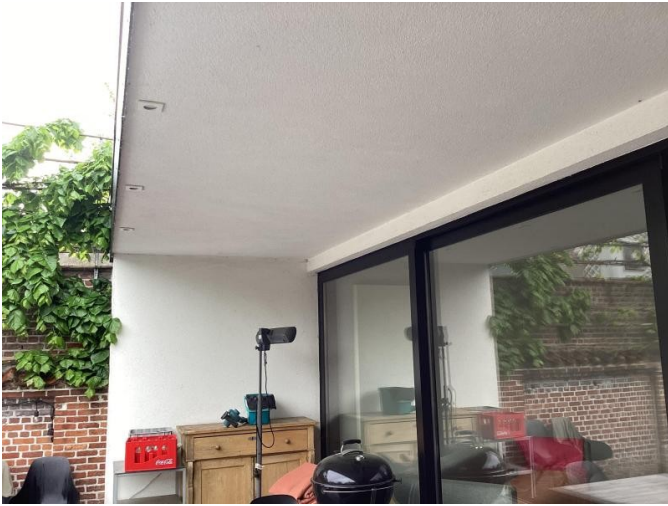
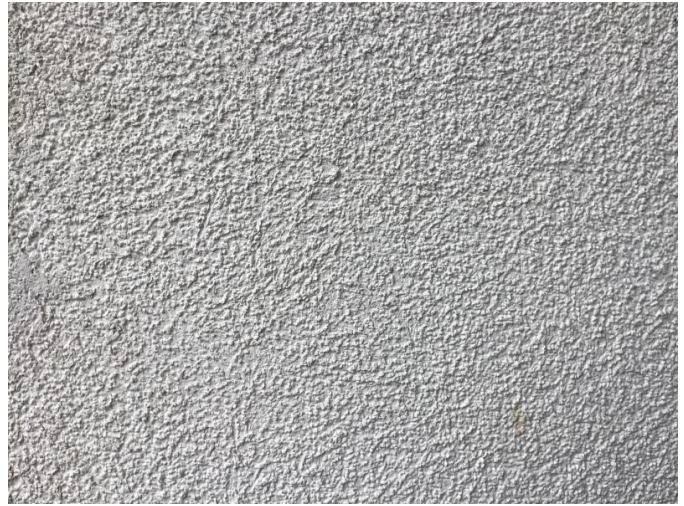
Geen asbest

#	Type	Referentie	Resultaat
7.1	Puntmonster	46218/04	Geen asbest

Beschrijving	Crepi achtergevel gelijkvloers
Omgeving	Buiten
Primaire drager	Wand buitenschil
Bindmiddel van materiaal	Gips - kalk
Gebondenheid op basis van bindmiddel	Niet-hechtgebonden
Hoeveelheid (oppervlakte - dikte - aantal)	• 26,00 m ² - 1,00 cm - 1 stuk
Totaal volume	0,26 m ³
Identificatiemethode	Vaststelling met monstername
Destructieve handeling voor identificatie	Nee

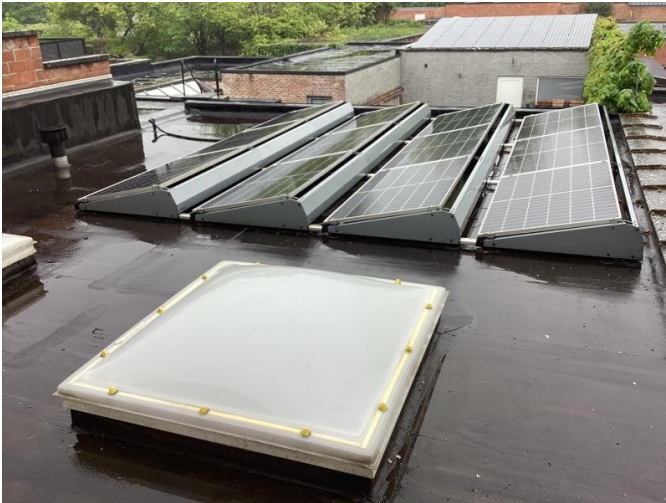
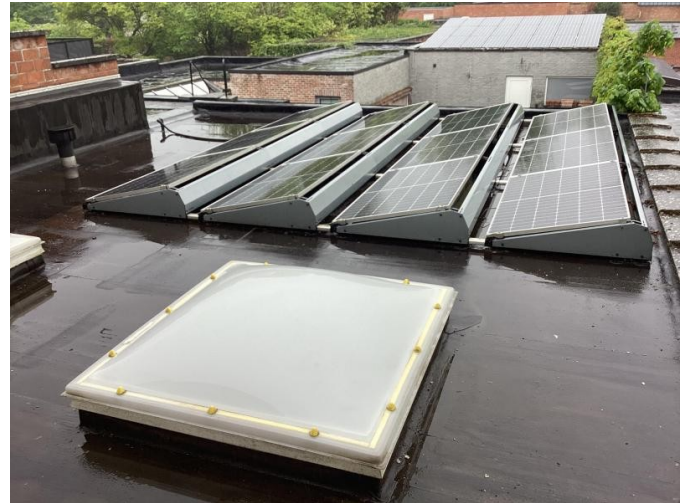
Fiche 8: Plat dak achter de woning

Geen asbest

#	Type	Referentie	Resultaat
8.1	Puntmonster	46218/03	Geen asbest
