# Asbestinventarisatetest

Zandstraat 22, 9690 Kluisbergen

Attestnummer : 20241113-000109.000

Uitgegeven op : 13.11.2024

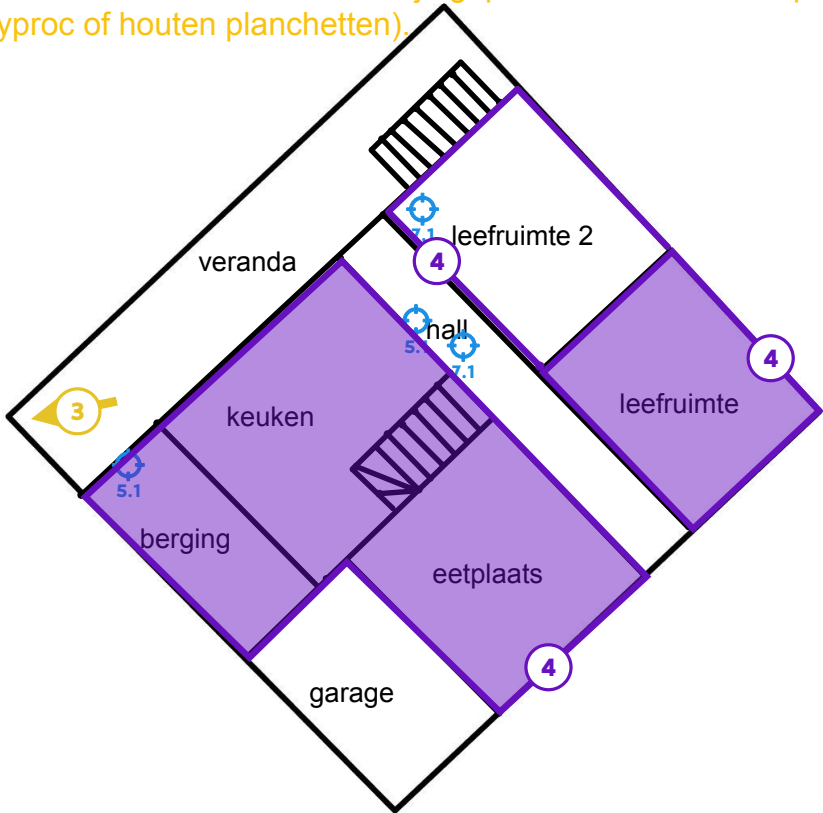
# Plan 1.2: Hoofdgebouw plan glv

Enkel de wanden van de hall en berging zijn gepleisterd. Alle andere wanden staat er gyproc voor. Enkel het plafond van de hall en leefruimte 2 zijn gepleisterd. Alle andere plafonds zijn er voozetpanelen (gyproc of houten planchetten).

Beschrijving	Type	Actie
3. Afvoerbuïs	Asbestmateriaal	Zorgvuldig beheren
4. Plafonds en muren bestaande uit voorzetpanelen	Advies	-
5. Pleisterwerk wanden	Geen asbest	-
5.1 Code: MM1	Mengmonster	-
7. Pleisterwerk plafonds	Geen asbest	-
7.1 Code: MM2	Mengmonster	-

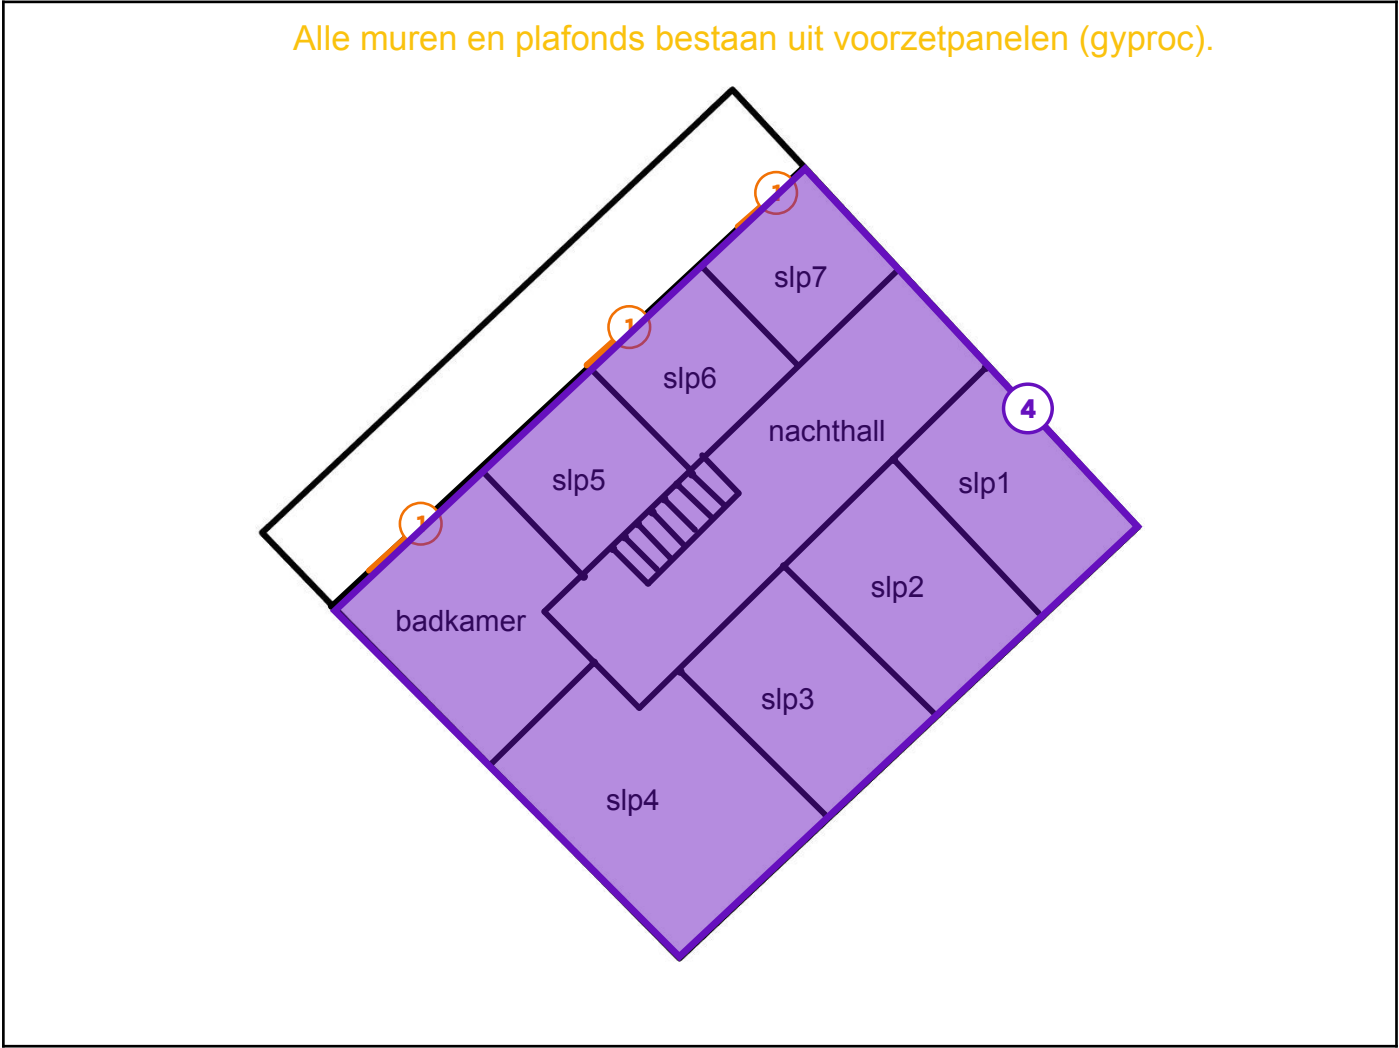
# Plan 1.3: Hoofdgebouw plan 1ste

Beschrijving	Type	Actie
1. Mastiek ramen	Asbestmateriaal	Verwijderen
4. Plafonds en muren bestaande uit voorzetpanelen	Advies	-
5. Pleisterwerk wanden	Geen asbest	-

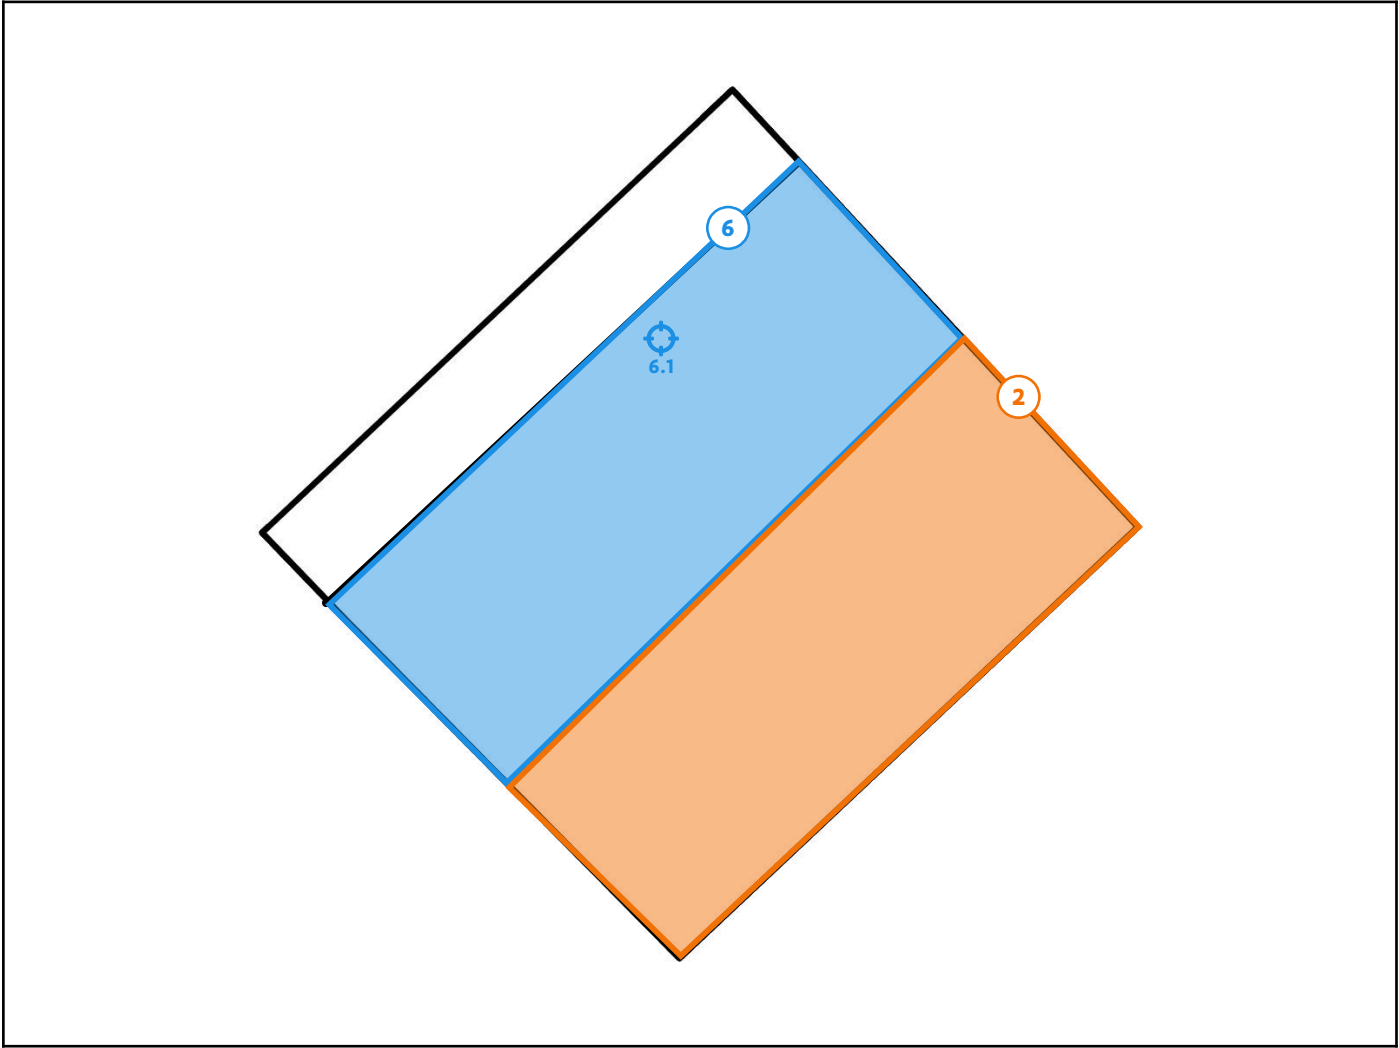
# Plan 1.5: Hoofdgebouw plan dak

Beschrijving	Type	Actie
2. Dak bestaande uit leien	Asbestmateriaal	Verwijderen
6. Onderdak type Menuiserite	Geen asbest	-
6.1 Code: M3	Puntmonster	-

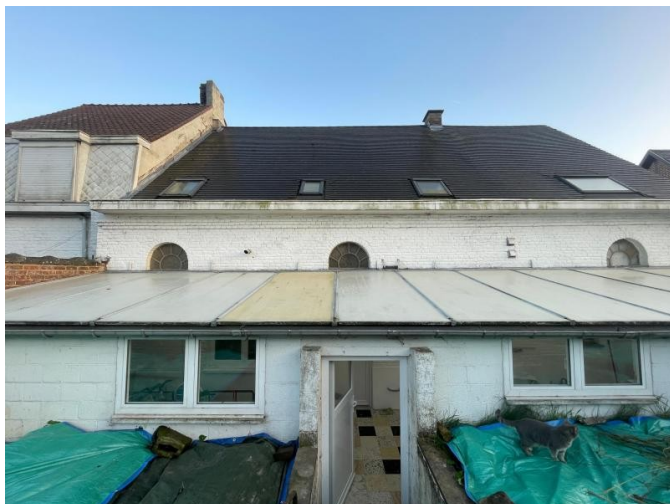
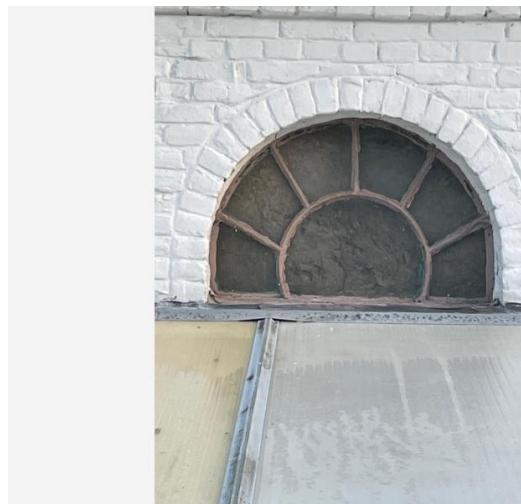
Eindbeoordeling materiaalrisico	Verhoogd materiaalrisico en/of verhoogde kans op vezelvrijgave
---------------------------------	--

Gebondenheid	Categorie 1: hechtgebonden in oorsprong
Asbestsoort (vezeltype)	Amfibool aanwezig, uitgezonderd crocidoliet
Asbestconcentratie	Laag (< 50%)
Afschermingsgraad van het gehele materiaal	Geheel of deels vrij aan de buitenlucht
Toestand van het materiaal	Matig beschadigd, matig verweerd

Beschrijving	Mastiek ramen
Omgeving	Buiten
Primaire drager	Wandopening verticaal (raam, deur, ...)
Asbestmateriaal	In-situ afwerkingslagen - Pasta, stopverf, voegsel, stopsel, vulsel, mastiek, kitten, ...
Bindmiddel van asbestmateriaal	Kitten, mastiek, pasta
Gebondenheid op basis van bindmiddel	Hecht
Hoeveelheid (gewicht - aantal)	<ul style="list-style-type: none"><li>• 1,00 kg - 1 stuk</li><li>• 1,00 kg - 1 stuk</li><li>• 1,00 kg - 1 stuk</li></ul>
Totaal gewicht	3,00 kg
Eenvoudig bereikbaar	Ja
Bevestigingswijze	<ul style="list-style-type: none"><li>• Verlijmd, ingegoten, versmeerd</li></ul>
Identificatiemethode	Vaststelling zonder monstername
Destructieve handeling voor identificatie	Nee
Opmerking	De precieze hoeveelheid is een schatting en kan afwijken van de werkelijke toestand. Aangezien het onmogelijk is om een staal te nemen zonder schade te maken. Is het niet 100% zeker dat het asbest houdende mastiek is. Best kan u een staal nemen wanneer dit bereikbaar is.

Het asbestmateriaal valt onder de mijlpaal van 2040.

Verwijderen

- Verwijder dit asbestmateriaal zo snel mogelijk. Volg de toestand goed op.

- Eenvoudige handelingen: mag via doe-het-zelf of door werknemer(s) met opleidingsattest eenvoudige handelingen  
Deze toepassing kan door een aannemer die over een opleidingsattest eenvoudige handelingen beschikt of door een particulier (doe-het-zelf), verwijderd worden indien er geen verhoogd risico op vrijgave van asbestvezels (max. concentratie 0,01 vezels/cm<sup>3</sup> - CODEX Art. VI.3-54) ontstaat en de toepassing voorafgaand wordt gefixeerd/bevochtigd; de individuele elementen zonder machinale werktuigen en zonder breken of gooien een voor een losgemaakt worden; en ten slotte in gesloten verpakking weggevoerd worden naar een erkend afvalpunt (recyclagepark).

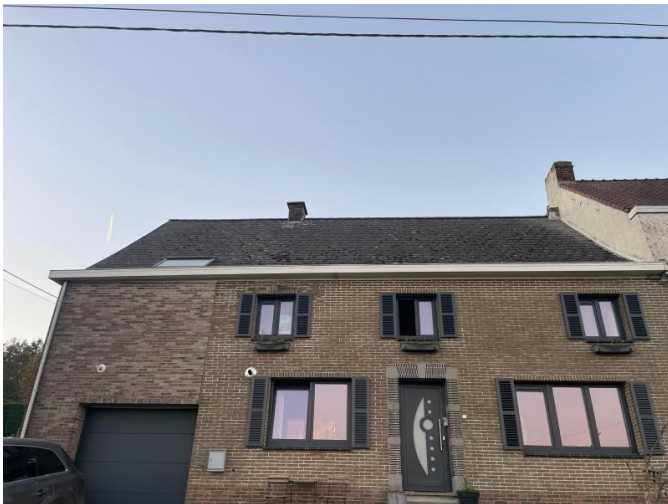
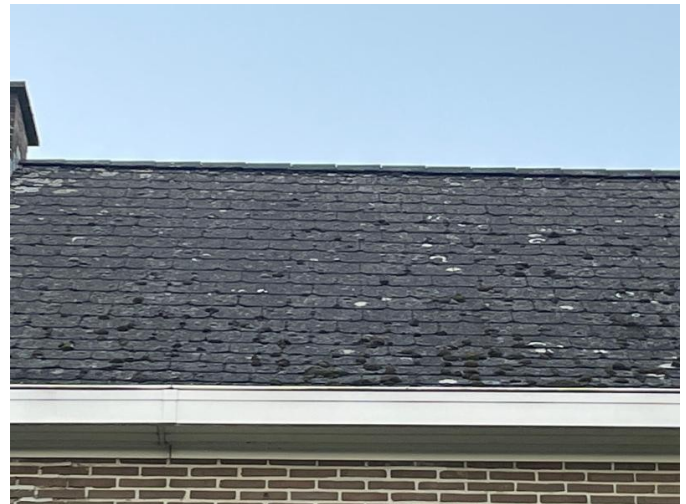
Eindbeoordeling materiaalrisico	Verhoogd materiaalrisico en/of verhoogde kans op vezelvrijgave
---------------------------------	--

Gebondenheid	Categorie 1: hechtgebonden in oorsprong
Asbestsoort (vezeltype)	Crocidoliet aanwezig
Asbestconcentratie	Laag (< 50%)
Afschermingsgraad van het gehele materiaal	Geheel of deels vrij aan de buitenlucht
Toestand van het materiaal	Matig beschadigd, matig verweerd

Beschrijving	Dak bestaande uit leien
Omgeving	Buiten
Primaire drager	Schuin dak
Asbestmateriaal	Dak- en gevelbekleding - Lei, shingle
Bindmiddel van asbestmateriaal	Cement
Gebondenheid op basis van bindmiddel	Hecht
Hoeveelheid (oppervlakte - aantal)	<ul style="list-style-type: none"><li>• 100,00 m<sup>2</sup> - 1 stuk</li></ul>
Totale oppervlakte	100,00 m <sup>2</sup>
Eenvoudig bereikbaar	Ja
Bevestigingswijze	<ul style="list-style-type: none"><li>• Geschroefd</li><li>• Genageld, geniet</li></ul>
Identificatiemethode	Vaststelling zonder monstername
Destructieve handeling voor identificatie	Nee
Opmerking	De hoeveelheid is een schatting en kan afwijken van de werkelijke toestand.

Het asbestmateriaal valt onder de mijlpaal van 2034.

Verwijderen

- Verwijder dit asbestmateriaal zo snel mogelijk. Volg de toestand goed op.
- Hemelwater dat afspoelt van asbestcement daken of gevels kan asbestdeeltjes bevatten. Gebruik het enkel voor gesloten circuits (bv. spoelen toiletten). Reinig na het vervangen van het dak of de gevel de dakgoten en regenwaterput of -ton om asbesthoudend sediment of slib te verwijderen

- Eenvoudige handelingen: mag via doe-het-zelf of door werknemer(s) met opleidingsattest eenvoudige handelingen  
Deze toepassing kan door een aannemer die over een opleidingsattest eenvoudige handelingen beschikt of door een particulier (doe-het-zelf), verwijderd worden indien er geen verhoogd risico op vrijgave van asbestvezels (max. concentratie 0,01 vezels/cm<sup>3</sup> - CODEX Art. VI.3-54) ontstaat en de toepassing voorafgaand wordt gefixeerd/bevochtigd; de individuele elementen zonder machinale werktuigen en zonder breken of gooien een voor een losgemaakt worden; en ten slotte in gesloten verpakking weggevoerd worden naar een erkend afvalpunt (recyclagepark).

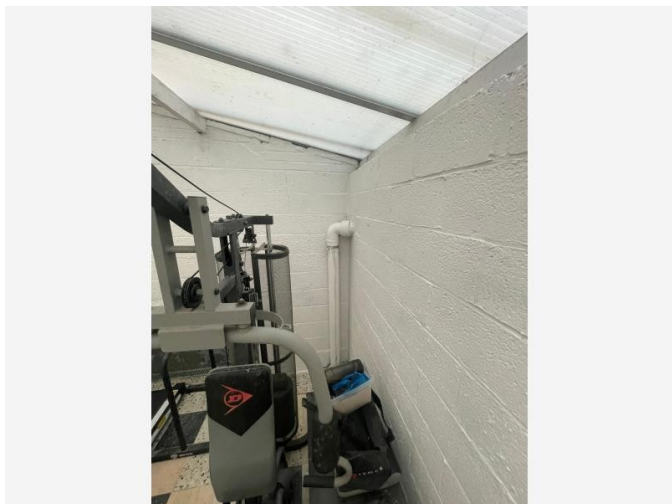
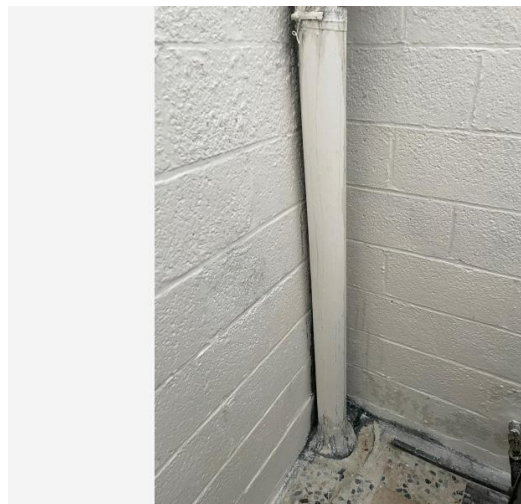
Eindbeoordeling materiaalisico	Laag materiaalisico en/of verlaagde kans op vezelvrijgave
--------------------------------	---

Gebondenheid	Categorie 1: hechtgebonden in oorsprong
Asbestsoort (vezeltype)	Crocidoliet aanwezig
Asbestconcentratie	Laag (< 50%)
Afschermingsgraad van het gehele materiaal	Niet stootvaste afscherming
Toestand van het materiaal	Licht beschadigd, licht verweerd. Intact calciumsilicaatmateriaal of categorie III 'gebondenheid'

Beschrijving	Afvoerbuis
Omgeving	Binnen
Primaire drager	Infrastructuur hemelwater (opvang en afvoer)
Asbestmateriaal	Hemelwaterafvoerkanaal
Bindmiddel van asbestmateriaal	Cement
Gebondenheid op basis van bindmiddel	Hecht
Hoeveelheid (lengte - omtrek - dikte - aantal)	<ul style="list-style-type: none"><li>• 1,50 m - 40,00 cm - 1,00 cm - 1 stuk</li></ul>
Totaal volume	0,006 m <sup>3</sup>
Eenvoudig bereikbaar	Ja
Bevestigingswijze	<ul style="list-style-type: none"><li>• Geklemd</li><li>• Verlijmd, ingegoten, versmeerd</li></ul>
Identificatiemethode	Vaststelling zonder monstername
Destructieve handeling voor identificatie	Nee
Opmerking	De precieze lengte is onbekend

Het asbestmateriaal valt onder de mijlpaal van 2040.

Zorgvuldig beheren

- Zorg voor een veilig beheer. Vermijd het beschadigen van het asbestmateriaal. Controleer de toestand jaarlijks op wijzigingen.
- Zorg voor een veilig beheer en verwijder dit asbestmateriaal wanneer het bij werken eenvoudig bereikbaar wordt. Controleer de toestand jaarlijks op wijzigingen.

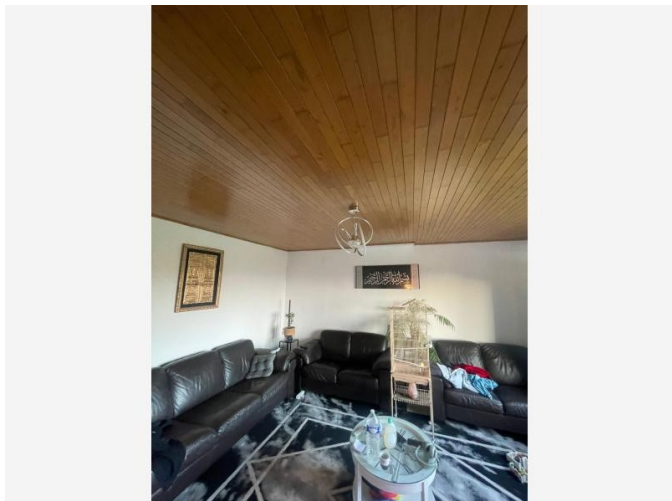
## Fiche 4: Plafonds en muren bestaande uit voorzetpanelen

De plafonds en muren werden afgewerkt met niet-asbestverdachte voorzetpanelen die inspectie van de bedekte structuur (opbouw, pleisterwerk) verhinderen.

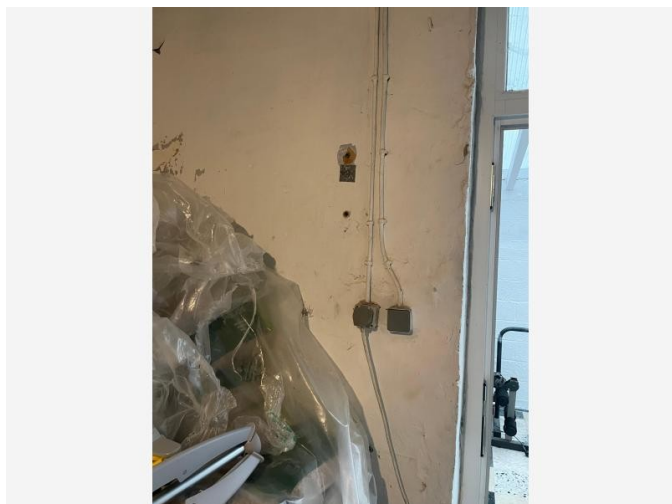
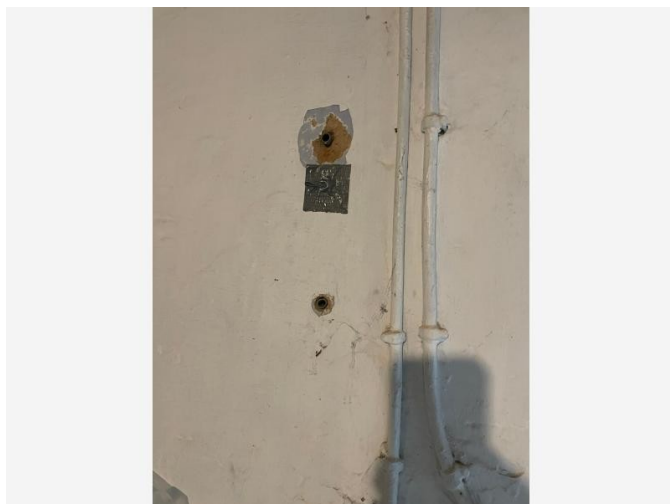
## Fiche 5: Pleisterwerk wanden

Geen asbest

#	Type	Referentie	Resultaat
5.1	Mengmonster	MM1	Geen asbest

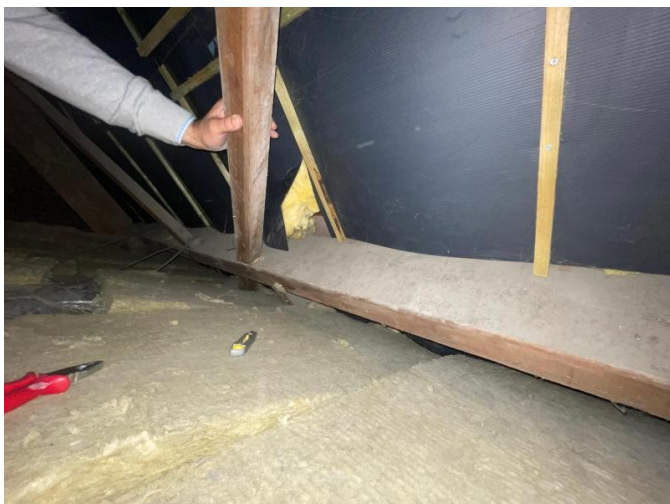
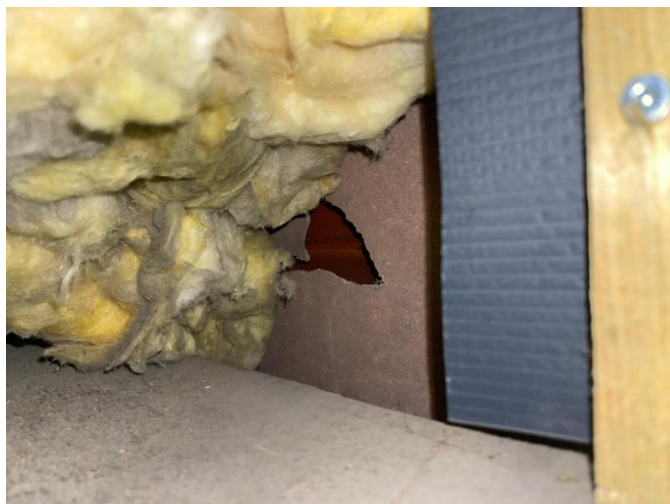
## Fiche 6: Onderdak type Menuiserite

Geen asbest

#	Type	Referentie	Resultaat
6.1	Puntmonster	M3	Geen asbest

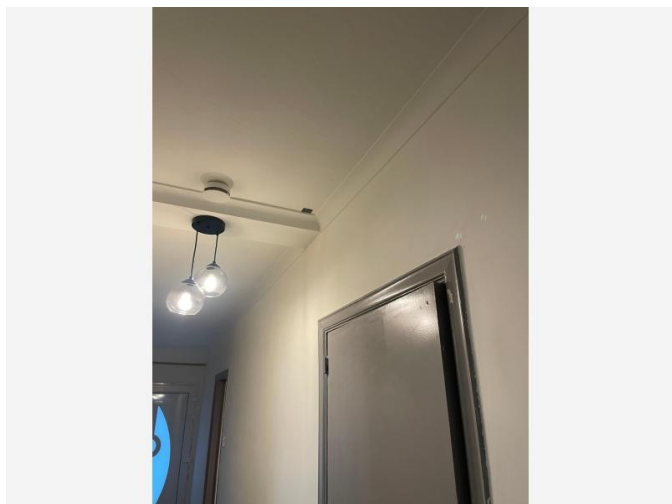
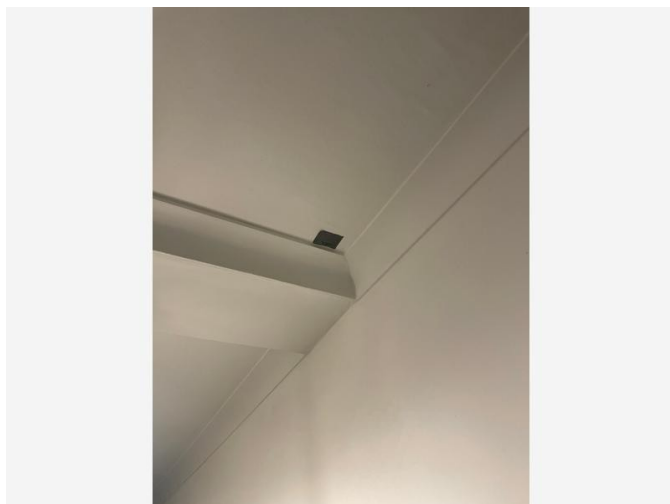
## Fiche 7: Pleisterwerk plafonds

Geen asbest

#	Type	Referentie	Resultaat
7.1	Mengmonster	MM2	Geen asbest
