# Asbestinventarisatattest

Wallestraat 65, 9506 Geraardsbergen

Attestnummer : 20250617-000351.000

Uitgegeven op : 17.06.2025

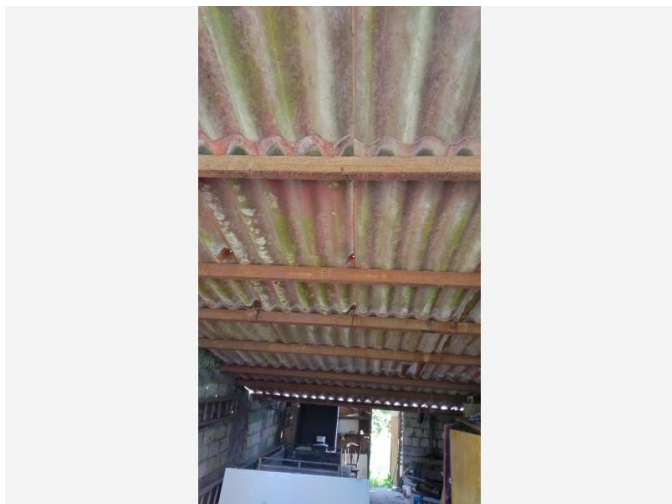
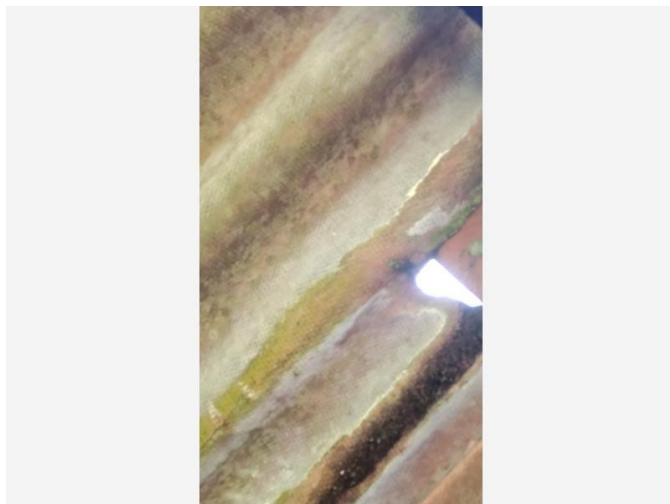
Overzichtsfoto

Detailfoto

Het asbestmateriaal valt onder de mijlpaal van 2034.

**Dringend verwijderen**

Eindbeoordeling materiaalrisico	Hoog materiaalrisico en/of hoge kans op vezelvrijgave
---------------------------------	---

Gebondenheid	Categorie 1: hechtgebonden in oorsprong
Asbestsoort (vezeltype)	Crocidoliet aanwezig
Asbestconcentratie	Laag (< 50%)
Afschermingsgraad van het gehele materiaal	Geheel of deels (ook) vrij aan de binnenlucht
Toestand van het materiaal	Matig beschadigd, matig verweerd

Beschrijving	Golfplaat
Omgeving	Grenst aan binnen- en buitenlucht
Primaire drager	Schuin dak
Asbestmateriaal	Dak- en gevelbekleding - Golfplaat
Bindmiddel van asbestmateriaal	Cement
Gebondenheid op basis van bindmiddel	Hecht
Hoeveelheid (oppervlakte - aantal)	• 200,00 m <sup>2</sup> - 1 stuk
Totale oppervlakte	200,00 m <sup>2</sup>
Eenvoudig bereikbaar	Ja
Bevestigingswijze	• Geschroefd
Identificatiemethode	Vaststelling zonder monstername
Destructieve handeling voor identificatie	Nee
Opmerking	Deze oppervlakte, volumes en gewichten zijn niet gemeten, maar geschat op basis van een benadering van het aanwezig materiaal

- Verwijder dit asbestmateriaal zo snel mogelijk. Volg de toestand goed op.
- Voer bijkomende staalname(s) uit.

- Eenvoudige handelingen: mag via doe-het-zelf of door werknemer(s) met opleidingsattest eenvoudige handelingen  
Aanbevolen saneringsmethode: Eenvoudige handeling met bijkomende maatregelen. Het materiaal dient goed te worden gefixeerd voor deze wordt verwijderd.

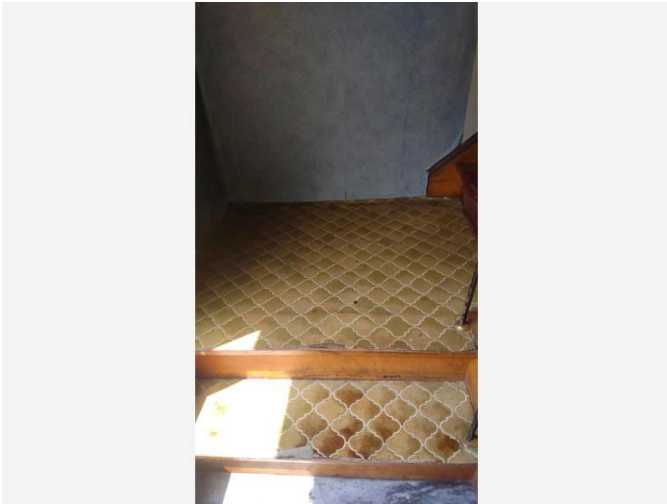
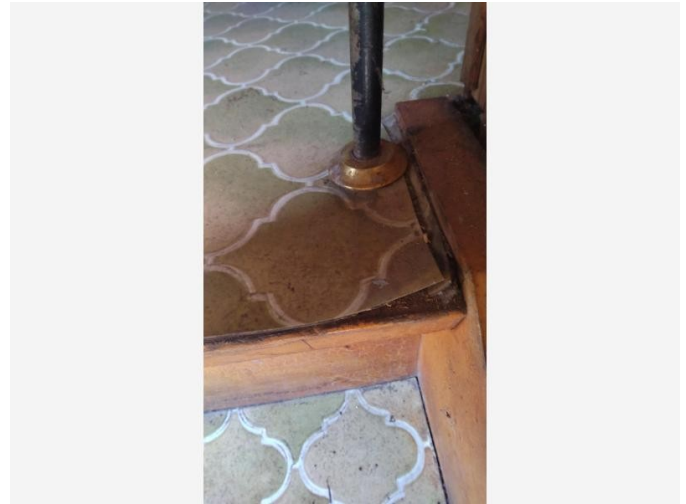
Overzichtsfoto

Detailfoto

Het asbestmateriaal valt onder de mijlpaal van 2034.

**Dringend verwijderen**

Eindbeoordeling materiaalrisico	Hoog materiaalrisico en/of hoge kans op vezelvrijgave
---------------------------------	---

Gebondenheid	Categorie 2: niet-hechtgebonden met matrix
Asbestsoort (vezeltype)	Alleen chrysotiel
Asbestconcentratie	Hoog ( $\geq 50\%$ )
Afschermingsgraad van het gehele materiaal	Geheel of deels (ook) vrij aan de binnenlucht
Toestand van het materiaal	Zwaar beschadigd, zwaar verweerd

#	Type	Referentie	Resultaat
2.1	Puntmonster	M03	Chrysotiel

Beschrijving	Vinyl
Omgeving	Binnen
Primaire drager	Vloer
Asbestmateriaal	Prefab - afwerking - Vloerzeil
Bindmiddel van asbestmateriaal	Karton - papier - viltachtig
Gebondenheid op basis van bindmiddel	Niet-hechtgebonden
Hoeveelheid (oppervlakte - aantal)	• 2,00 m <sup>2</sup> - 1 stuk
Totale oppervlakte	2,00 m <sup>2</sup>
Eenvoudig bereikbaar	Ja
Bevestigingswijze	• Verlijmd, ingegoten, versmeerd
Identificatiemethode	Vaststelling met monstername
Destructieve handeling voor identificatie	Nee
Opmerking	Deze oppervlakte is niet gemeten geweest meer een schatting bij benadering voor alle aanwezige vinylvloeren, deze hoeveelheid mag niet gebruikt worden als maatstaf van heffing.

- Verwijder dit asbestmateriaal zo snel mogelijk. Volg de toestand goed op.

- Hermetische zone (erkend asbestverwijderaar)  
Vinyl mag uitsluitend worden verwijderd door een erkende verwijderaar. Het verwijderen van toepassing is zeer specifiek en vereist de nodige ervaring en diploma's om dit op een veilige manier uit te voeren. Probeer deze toepassing zeker niet zelf te verwijderen!

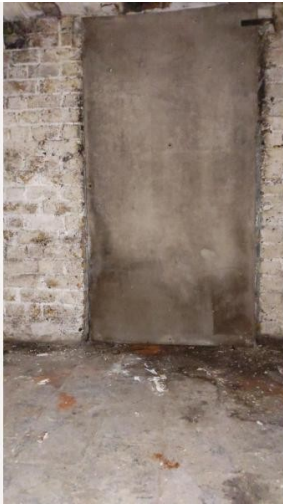
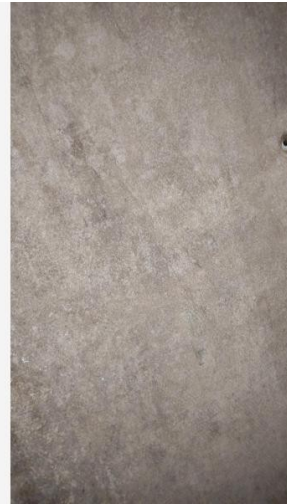
Overzichtsfoto

Detailfoto

Het asbestmateriaal valt onder de mijlpaal van 2040.

Verwijderen

Eindbeoordeling materiaalarisico	Verhoogd materiaalarisico en/of verhoogde kans op vezelvrijgave
----------------------------------	---

Gebondenheid	Categorie 1: hechtgebonden in oorsprong
Asbestsoort (vezeltype)	Crocidoliet aanwezig
Asbestconcentratie	Laag (< 50%)
Afschermingsgraad van het gehele materiaal	Geheel of deels (ook) vrij aan de binnenlucht
Toestand van het materiaal	Licht beschadigd, licht verweerd. Intact calciumsilicaatmateriaal of categorie III 'gebondenheid'

Beschrijving	Plaat
Omgeving	Binnen
Primaire drager	Wandopening verticaal (raam, deur, ...)
Asbestmateriaal	Plaat, paneel, tablet - Type Menuiserie
Bindmiddel van asbestmateriaal	Cement
Gebondenheid op basis van bindmiddel	Hecht
Hoeveelheid (oppervlakte - dikte - aantal)	• 2,00 m <sup>2</sup> - 0,40 cm - 1 stuk
Totaal volume	0,008 m <sup>3</sup>
Eenvoudig bereikbaar	Ja
Bevestigingswijze	• Geschroefd
Identificatiemethode	Vaststelling zonder monsternamen
Destructieve handeling voor identificatie	Nee

- Verwijder dit asbestmateriaal zo snel mogelijk. Volg de toestand goed op.

- Eenvoudige handelingen: mag via doe-het-zelf of door werknemer(s) met opleidingsattest eenvoudige handelingen  
Betreft een hechtgebonden toepassing met matige verwerking. Dit verhoogt de kans op vezelvrijgave. De toepassing zorgvuldig verwijderen, zonder wijzigingen aan te brengen in de huidige toestand van het materiaal. De toepassing niet breken en/of beschadigen. Verwijder de toepassing a.d.h.v. eenvoudige handelingen met bijkomende maatregelen. Voorzie de nodige PBM's zoals ademhalingsmasker met een P3-filter, een speciaal ontworpen overall van niet-vezelafgevende stof, schoeisel moet volledig gesloten zijn, werkhandschoenen. Opgeleid personeel wordt aanbevolen. Het asbestmateriaal moet worden verpakt in twee lagen van luchtdichte, stevige plastic zakken of folie. Deze dienen gemarkeerd te zijn met een waarschuwingsetiket. Voor meer info ga naar <https://ovam.vlaanderen.be/voorzorgsmaatregelen-bij-asbestverwijdering>.

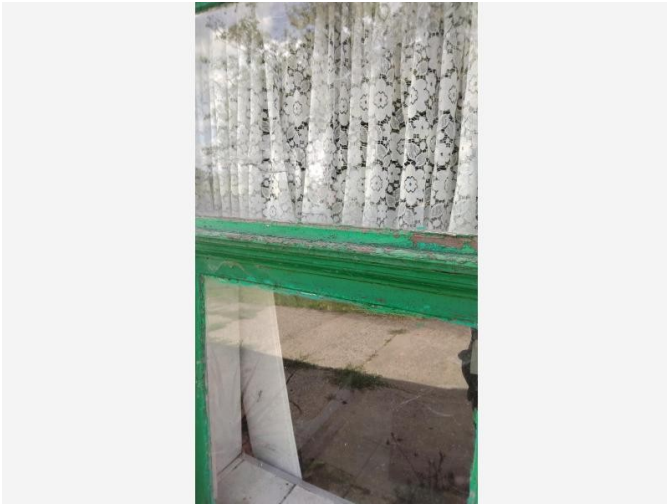
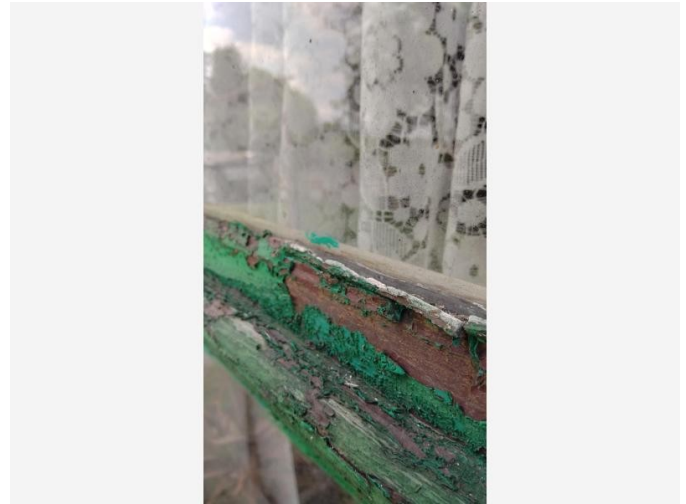
Overzichtsfoto

Detailfoto

Het asbestmateriaal valt onder de mijlpaal van 2040.

Verwijderen

Eindbeoordeling materiaalsrisico	Verhoogd materiaalsrisico en/of verhoogde kans op vezelvrijgave
----------------------------------	---

Gebondenheid	Categorie 1: hechtgebonden in oorsprong
Asbestsoort (vezeltype)	Amfibool aanwezig, uitgezonderd crocidoliet
Asbestconcentratie	Laag (< 50%)
Afschermingsgraad van het gehele materiaal	Geheel of deels vrij aan de buitenlucht
Toestand van het materiaal	Matig beschadigd, matig verweerd

Beschrijving	Kitramen tussen glas en profiel
Omgeving	Grenst aan binnen- en buitenlucht
Primaire drager	Wandopening verticaal (raam, deur, ...)
Asbestmateriaal	In-situ afwerkingslagen - Pasta, stopverf, voegsel, stopsel, vulsel, mastiek, kitten, ...
Bindmiddel van asbestmateriaal	Kitten, mastiek, pasta
Gebondenheid op basis van bindmiddel	Hecht
Hoeveelheid (gewicht - aantal)	<ul style="list-style-type: none"><li>• 5,00 kg - 1 stuk</li></ul>
Totaal gewicht	5,00 kg
Eenvoudig bereikbaar	Ja
Bevestigingswijze	<ul style="list-style-type: none"><li>• Verlijmd, ingegoten, versmeerd</li></ul>
Identificatiemethode	Vaststelling zonder monstername
Destructieve handeling voor identificatie	Nee
Opmerking	Deze oppervlakte, volumes en gewichten zijn niet gemeten, maar geschat op basis van een benadering van de aanwezige kitten.

- Verwijder dit asbestmateriaal zo snel mogelijk. Volg de toestand goed op.
- Voer bijkomende staalname(s) uit.

- Eenvoudige handelingen: mag via doe-het-zelf of door werknemer(s) met opleidingsattest eenvoudige handelingen  
Aanbevolen saneringsmethode: Eenvoudige handeling met bijkomende maatregelen. Het materiaal dient goed te worden gefixeerd voor deze wordt verwijderd.

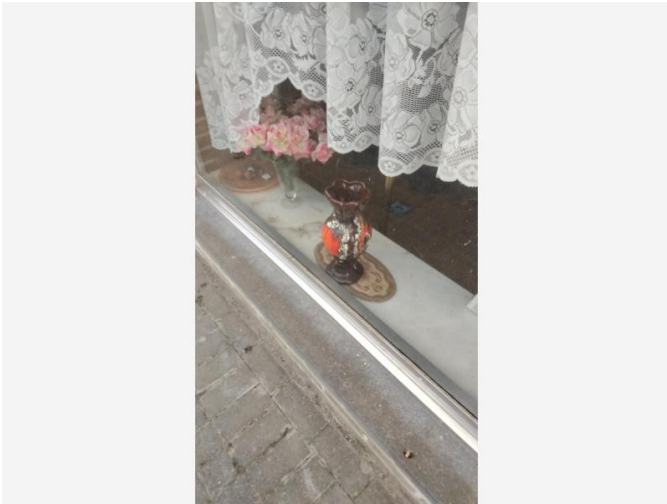
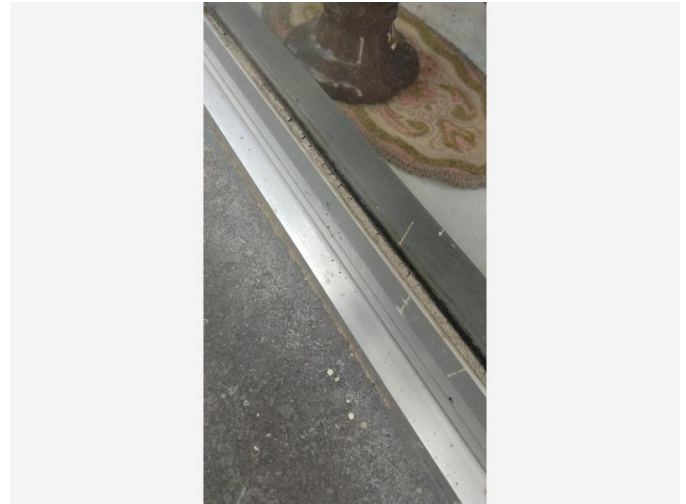
Overzichtsfoto

Detailfoto

Het asbestmateriaal valt onder de mijlpaal van 2040.

Zorgvuldig beheren

Eindbeoordeling materiaalrisico	Laag materiaalrisico en/of verlaagde kans op vezelvrijgave
---------------------------------	--

Gebondenheid	Categorie 1: hechtgebonden in oorsprong
Asbestsoort (vezeltype)	Amfibool aanwezig, uitgezonderd crocidoliet
Asbestconcentratie	Laag (< 50%)
Afschermingsgraad van het gehele materiaal	Geheel of deels vrij aan de buitenlucht
Toestand van het materiaal	Licht beschadigd, licht verweerd. Intact calciumsilicaatmateriaal of categorie III 'gebondenheid'

Beschrijving	Kitramen tussen glas en profiel voorgevel
Omgeving	Buiten
Primaire drager	Wandopening verticaal (raam, deur, ...)
Asbestmateriaal	In-situ afwerkingslagen - Pasta, stopverf, voegsel, stopsel, vulsel, mastiek, kitten, ...
Bindmiddel van asbestmateriaal	Kitten, mastiek, pasta
Gebondenheid op basis van bindmiddel	Hecht
Hoeveelheid (gewicht - aantal)	<ul style="list-style-type: none"><li>• 1,20 kg - 1 stuk</li></ul>
Totaal gewicht	1,20 kg
Eenvoudig bereikbaar	Ja
Bevestigingswijze	<ul style="list-style-type: none"><li>• Verlijmd, ingegoten, versmeerd</li></ul>
Identificatiemethode	Vaststelling zonder monstername
Destructieve handeling voor identificatie	Nee
Opmerking	Deze oppervlakte, volumes en gewichten zijn niet gemeten, maar geschat op basis van een benadering van de aanwezige kitten (de opgegeven hoeveelheden mogen niet gebruikt worden als maatstaf voor heffingen).

- Zorg voor een veilig beheer. Vermijd het beschadigen van het asbestmateriaal. Controleer de toestand jaarlijks op wijzigingen.
- Voer bijkomende staalname(s) uit.

- Eenvoudige handelingen: mag via doe-het-zelf of door werknemer(s) met opleidingsattest eenvoudige handelingen  
Aanbevolen saneringsmethode: Eenvoudige handeling met bijkomende maatregelen. Het materiaal dient goed te worden gefixeerd voor deze wordt verwijderd.

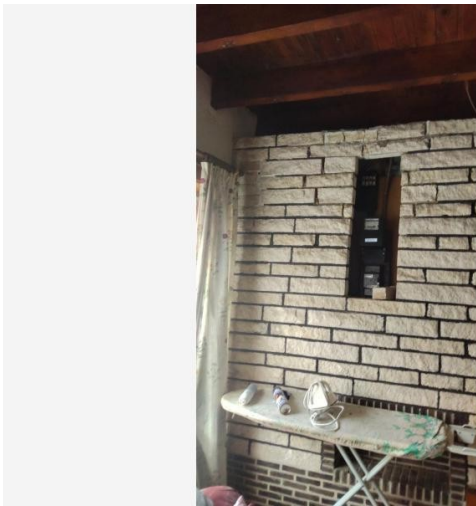
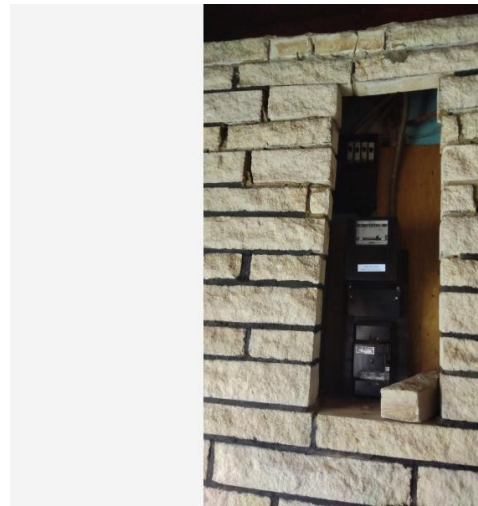
Overzichtsfoto

Detailfoto

Het asbestmateriaal valt onder de mijlpaal van 2040.

Zorgvuldig beheren

Eindbeoordeling materiaalrisico	Laag materiaalrisico en/of verlaagde kans op vezelvrijgave
---------------------------------	--

Gebondenheid	Categorie 1: hechtgebonden in oorsprong
Asbestsoort (vezeltype)	Crocidoliet aanwezig
Asbestconcentratie	Laag (< 50%)
Afschermingsgraad van het gehele materiaal	Geheel of deels (ook) vrij aan de binnenlucht
Toestand van het materiaal	Onbeschadigd, niet verweerd

Beschrijving	Bakeliet tellerkast en schakelaars
Omgeving	Binnen
Primaire drager	Communicatie en elektrische infrastructuur en uitrusting
Asbestmateriaal	Plaat, paneel, tablet - Type Bakeliet
Bindmiddel van asbestmateriaal	Kunststof of -hars
Gebondenheid op basis van bindmiddel	Hecht
Hoeveelheid (oppervlakte - dikte - aantal)	<ul style="list-style-type: none"> <li>• 0,70 m<sup>2</sup> - 0,50 cm - 1 stuk</li> </ul>
Totaal volume	0,004 m <sup>3</sup>
Eenvoudig bereikbaar	Ja
Bevestigingswijze	<ul style="list-style-type: none"> <li>• Geschroefd</li> </ul>
Identificatiemethode	Vaststelling zonder monsternamen
Destructieve handeling voor identificatie	Nee
Opmerking	<p>Deze oppervlakte werd niet gemeten, maar geschat op basis van een benadering van de aanwezige tellerkast. Deze schatting mag niet worden gebruikt als maatstaf voor heffingen. Als deskundigen hebben wij vastgesteld dat het materiaal daadwerkelijk bakeliet betreft en geen harde pvc. Bakeliet wordt door ons beschouwd als een asbestverdachte toepassing, aangezien het in veel gevallen asbesthoudend is. We hebben geen staalname uitgevoerd om de functionaliteit van de tellerkast niet in gevaar te brengen. Daarnaast is staalname verboden, aangezien de tellerkast eigendom is van de nutsvoorzieningsmaatschappij.</p>

- Zorg voor een veilig beheer. Vermijd het beschadigen van het asbestmateriaal. Controleer de toestand jaarlijks op wijzigingen.
- Voer bijkomende staalname(s) uit.

- Eenvoudige handelingen: mag via doe-het-zelf of door werknemer(s) met opleidingsattest eenvoudige handelingen  
Deze toepassing mag volgens de huidige wetgeving worden verwijderd via eenvoudige handelingen. Aangezien deze toepassing echter eigendom is van de nutsvoorzieningsmaatschappij, mag deze uitsluitend worden verwijderd door hen of door een door hen aangestelde onderaannemer die beschikt over de nodige attesten en opleidingen. Daarom wordt hier verwezen naar de methode van een erkende verwijderaar, maar in feite dient dit via de nutsvoorzieningsmaatschappij te verlopen.

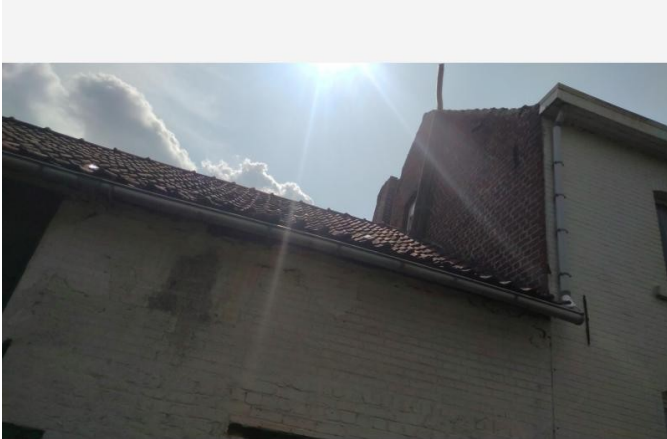
Situeringsfoto

**Reden:** Het te onderzoeken materiaal situeert zich hoger dan 3,50 m te rekenen vanaf een veilige ondergrond

**Uitleg van de asbestdeskundige:** Het rookgaskanaal is niet beoordeeld. Aan de binnenzijde is de kachel aangesloten. Aan de buitenzijde is het hoger dan 3,5 meter om de schoorsteen te inspecteren. Het is niet zichtbaar of er een asbestverdacht rookgaskanaal aanwezig is in de schoorsteen. Conform ons inspectieprotocol mogen wij een beperking inroepen voor hoogtes hoger dan 3,5 m. Indien men dit wil laten onderzoeken, dient er een nieuwe afspraak gemaakt te worden en moet er een hoogtewerker voorzien worden, evenals iemand die bevoegd is om deze te bedienen en eventueel een techniek die de al dan niet aanwezige schouwhoed kan afnemen en weer terugplaatsen.

(Asbest)materiaal	Rookgaskanaal
Karakterisatie	Asbest (verdacht)
Primaire drager	HVAC infrastructuur en uitrusting

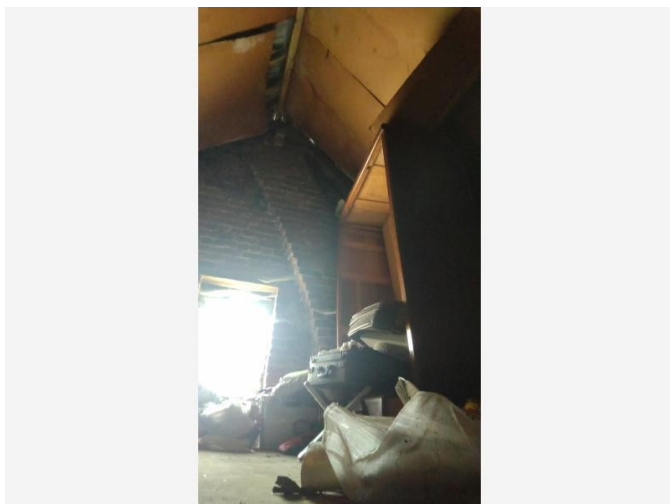
Vrije foto

Tijdens het onderzoek en de controle van het onderdak hebben we vastgesteld dat het uit een niet-asbestverdacht plaatmateriaal bestaat.

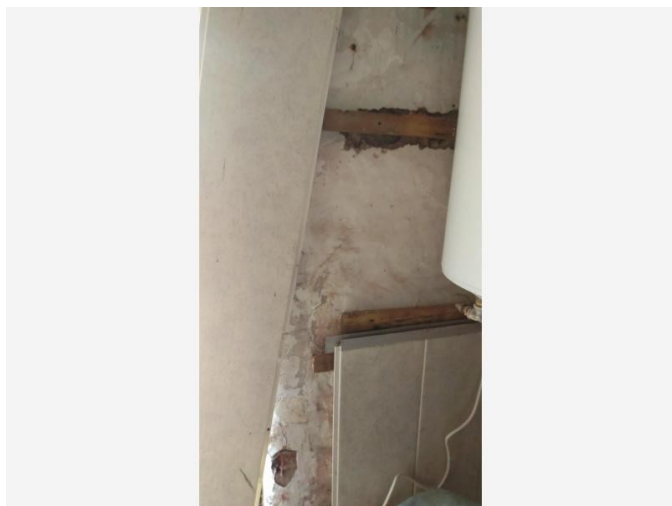
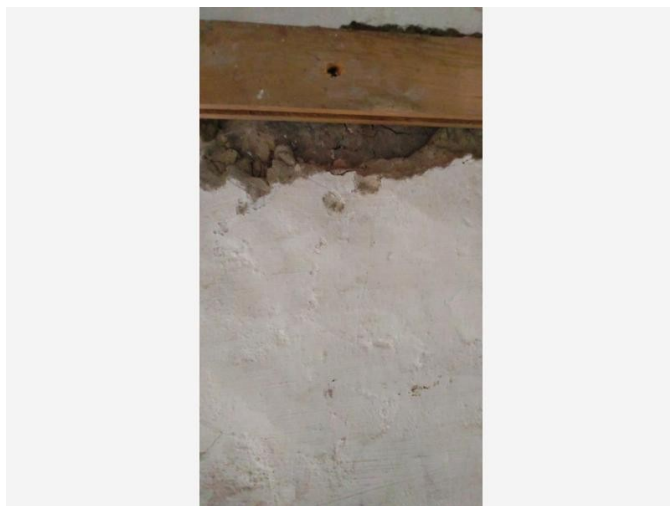
## Fiche 9: Pleisterwerk muren

Geen asbest

#	Type	Referentie	Resultaat
9.1	Mengmonster	M01	Geen asbest

Beschrijving	Pleisterwerk muren
Omgeving	Binnen
Primaire drager	Binnenwand
Bindmiddel van materiaal	Gips - kalk
Gebondenheid op basis van bindmiddel	Niet-hechtgebonden
Hoeveelheid (oppervlakte - dikte - aantal)	• 180,00 m <sup>2</sup> - 1,00 cm - 1 stuk
Totaal volume	1,80 m <sup>3</sup>
Identificatiemethode	Vaststelling met monstername
Destructieve handeling voor identificatie	Nee
Opmerking	Deze oppervlakte, volumes en gewichten zijn niet gemeten, maar geschat op basis van een benadering van het aanwezig pleisterwerk in alle muren ( de opgegeven hoeveelheden mogen niet gebruikt worden als maatstaf van heffing).

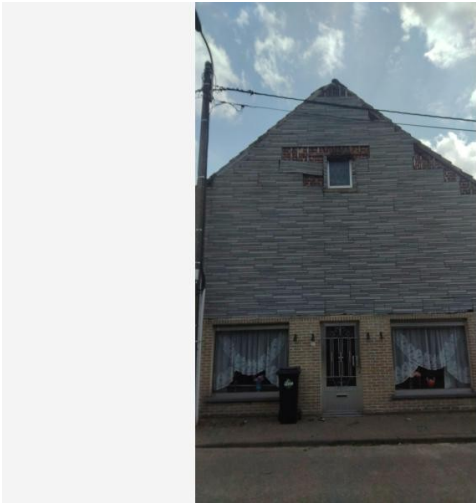
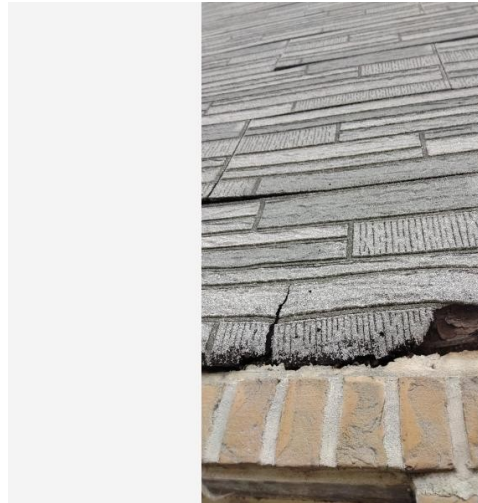
## Fiche 10: Bitumen aan de gevel

Geen asbest

#	Type	Referentie	Resultaat
10.1	Puntmonster	M02	Geen asbest

Beschrijving	Bitumen aan de gevel
Omgeving	Buiten
Primaire drager	Wand buitenschil
Bindmiddel van materiaal	Bitumen (roofing, teer, asfalt)
Gebondenheid op basis van bindmiddel	Hecht
Hoeveelheid (oppervlakte - aantal)	• 20,00 m <sup>2</sup> - 1 stuk
Totale oppervlakte	20,00 m <sup>2</sup>
Identificatiemethode	Vaststelling met monstername
Destructieve handeling voor identificatie	Nee
