Asbestinventarisatetest

Molenweg 12, 9230 Wetteren

Attestnummer : 20250517-000009.000

Niet-asbestveilig

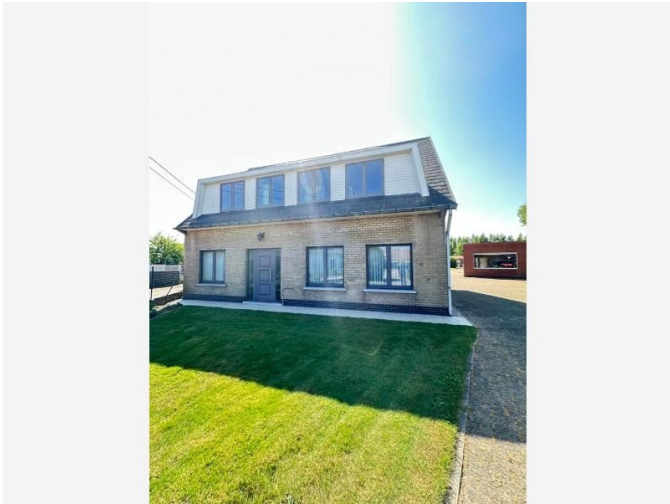
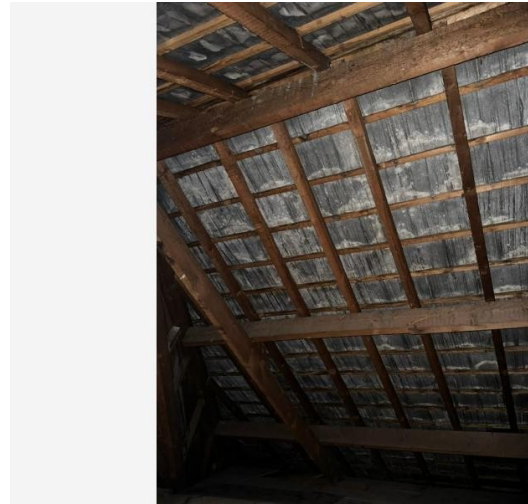
Het asbestmateriaal valt onder de mijlpaal van 2034.

Dringend verwijderen

Eindbeoordeling materiaalrisico	Hoog materiaalrisico en/of hoge kans op vezelvrijgave
---------------------------------	---

Gebondenheid	Categorie 1: hechtgebonden in oorsprong
Asbestsoort (vezeltype)	Crocidoliet aanwezig
Asbestconcentratie	Laag (< 50%)
Afschermingsgraad van het gehele materiaal	Geheel of deels (ook) vrij aan de binnenlucht
Toestand van het materiaal	Matig beschadigd, matig verweerd

Beschrijving	Leiendak woning
Omgeving	Grenst aan binnen- en buitenlucht
Primaire drager	Schuin dak
Asbestmateriaal	Dak- en gevelbekleding - Lei, shingle
Bindmiddel van asbestmateriaal	Cement
Gebondenheid op basis van bindmiddel	Hecht
Hoeveelheid (oppervlakte - aantal)	• 130,00 m ² - 1 stuk
Totale oppervlakte	130,00 m ²
Eenvoudig bereikbaar	Ja
Bevestigingswijze	• Genageld, geniet
Identificatiemethode	Vaststelling zonder monstername
Destructieve handeling voor identificatie	Nee
Opmerking	Bij aflevering van het attest is de hoeveelheid zonder enige waarborg van oppervlakte en het verschil in min of meer tussen de werkelijke en de ingevoerde oppervlakte of gewicht ook al overtrof dit verschil 100%.

- Zorg voor een veilig beheer. Vermijd het beschadigen van het asbestmateriaal. Controleer de toestand jaarlijks op wijzigingen.
- Hemelwater dat afspoelt van asbestcement daken of gevels kan asbestdeeltjes bevatten. Gebruik het enkel voor gesloten circuits (bv. spoelen toiletten). Reinig na het vervangen van het dak of de gevel de dakgoten en regenwaterput of -ton om asbesthoudend sediment of slib te verwijderen

- Eenvoudige handelingen: mag via doe-het-zelf of door werknemer(s) met opleidingsattest eenvoudige handelingen
- Eenvoudige handelingen: mag via doe-het-zelf of door werknemer(s) met opleidingsattest eenvoudige handelingen

- Eenvoudige handelingen: enkel door erkend asbestverwijderaar
 - * Indien de leien niet kunnen verwijderd worden zonder deze te beschadigen dan dient men beroep te doen op een erkend asbestverwijderaar voor het verwijderen ervan. Bij de verwijdering blijft de uiteindelijke beoordeling van verwijdermethode bij de saneerder om eventueel op te schalen naar een veiligere methode om aan de wettelijke veiligheidsvoorschriften te voldoen.

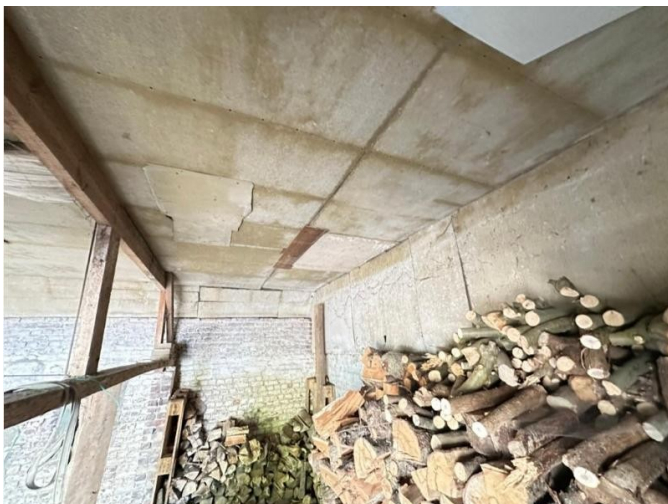
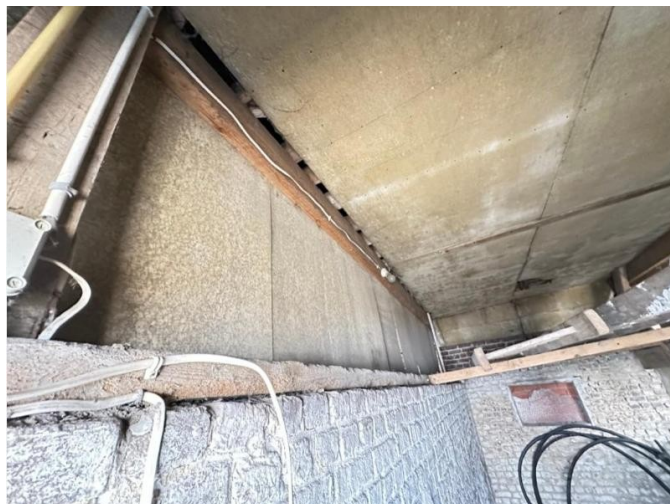
Het asbestmateriaal valt onder de mijlpaal van 2040.

Dringend verwijderen

Eindbeoordeling materiaalrisico	Hoog materiaalrisico en/of hoge kans op vezelvrijgave
---------------------------------	---

Gebondenheid	Categorie 1: hechtgebonden in oorsprong
Asbestsoort (vezeltype)	Crocidoliet aanwezig
Asbestconcentratie	Laag (< 50%)
Afschermingsgraad van het gehele materiaal	Geheel of deels (ook) vrij aan de binnenlucht
Toestand van het materiaal	Matig beschadigd, matig verweerd

Beschrijving	Wanden in Menuiserite
Omgeving	Binnen
Primaire drager	Binnenwand
Asbestmateriaal	Plaat, paneel, tablet - Type Menuiserite
Bindmiddel van asbestmateriaal	Cement
Gebondenheid op basis van bindmiddel	Hecht
Hoeveelheid (oppervlakte - dikte - aantal)	• 90,00 m ² - 0,30 cm - 1 stuk
Totaal volume	0,27 m ³
Eenvoudig bereikbaar	Ja
Bevestigingswijze	• Genageld, geniet
Identificatiemethode	Vaststelling zonder monstername
Destructieve handeling voor identificatie	Nee
Opmerking	Bij aflevering van het attest is de hoeveelheid zonder enige waarborg van oppervlakte en het verschil in min of meer tussen de werkelijke en de ingevoerde oppervlakte of gewicht ook al overtrof dit verschil 100%.

- Verwijder dit asbestmateriaal zo snel mogelijk. Volg de toestand goed op.

- Eenvoudige handelingen: enkel door erkend asbestverwijderaar
 - * Indien de platen niet kunnen verwijderd worden zonder deze te beschadigen dan dient men beroep te doen op een erkend asbestverwijderaar voor het verwijderen ervan. Bij de verwijdering blijft de uiteindelijke beoordeling van verwijdermethode bij de saneerder om eventueel op te schalen naar een veiligere methode om aan de wettelijke veiligheidsvoorschriften te voldoen.

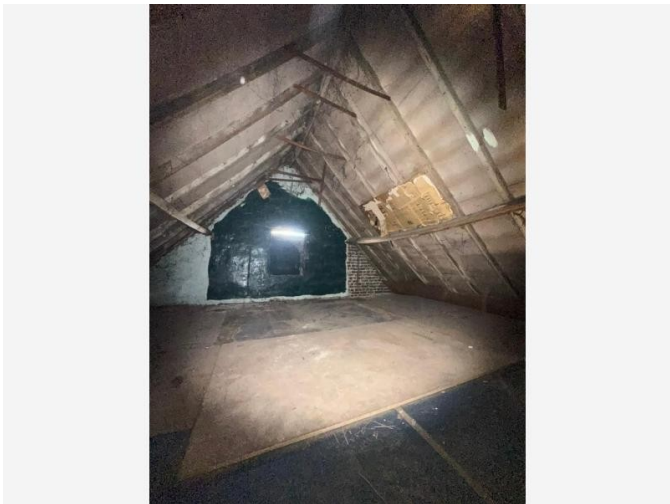
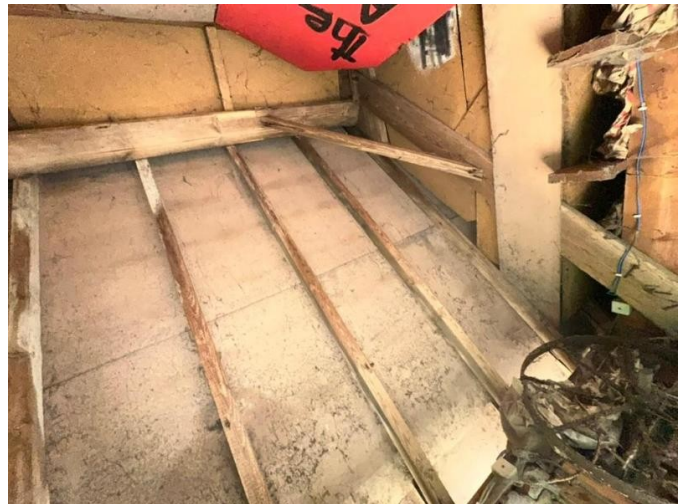
Het asbestmateriaal valt onder de mijlpaal van 2040.

Dringend verwijderen

Eindbeoordeling materiaalrisico	Hoog materiaalrisico en/of hoge kans op vezelvrijgave
---------------------------------	---

Gebondenheid	Categorie 1: hechtgebonden in oorsprong
Asbestsoort (vezeltype)	Crocidoliet aanwezig
Asbestconcentratie	Laag (< 50%)
Afschermingsgraad van het gehele materiaal	Geheel of deels (ook) vrij aan de binnenlucht
Toestand van het materiaal	Matig beschadigd, matig verweerd

Beschrijving	Onderdak Menuiserie
Omgeving	Binnen
Primaire drager	Schuin dak
Asbestmateriaal	Plaat, paneel, tablet - Type Menuiserie
Bindmiddel van asbestmateriaal	Cement
Gebondenheid op basis van bindmiddel	Hecht
Hoeveelheid (oppervlakte - dikte - aantal)	• 100,00 m ² - 0,30 cm - 1 stuk
Totaal volume	0,30 m ³
Eenvoudig bereikbaar	Ja
Bevestigingswijze	• Genageld, geniet
Identificatiemethode	Vaststelling zonder monstername
Destructieve handeling voor identificatie	Nee
Opmerking	Bij aflevering van het attest is de hoeveelheid zonder enige waarborg van oppervlakte en het verschil in min of meer tussen de werkelijke en de ingevoerde oppervlakte of gewicht ook al overtrof dit verschil 100%.

- Zorg voor een veilig beheer. Vermijd het beschadigen van het asbestmateriaal. Controleer de toestand jaarlijks op wijzigingen.

- Eenvoudige handelingen: mag via doe-het-zelf of door werknemer(s) met opleidingsattest eenvoudige handelingen
*Toepassingen die hechtgebonden zijn kunnen door uzelf verwijderd worden indien:

- Eenvoudige handelingen: enkel door erkend asbestverwijderaar
 - * Indien de platen niet kunnen verwijderd worden zonder deze te beschadigen dan dient men beroep te doen op een erkend asbestverwijderaar voor het verwijderen ervan. Bij de verwijdering blijft de uiteindelijke beoordeling van verwijdermethode bij de saneerder om eventueel op te schalen naar een veiligere methode om aan de wettelijke veiligheidsvoorschriften te voldoen.

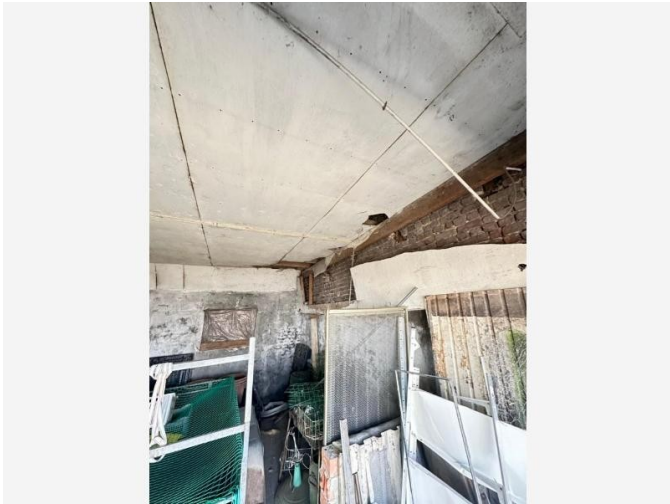
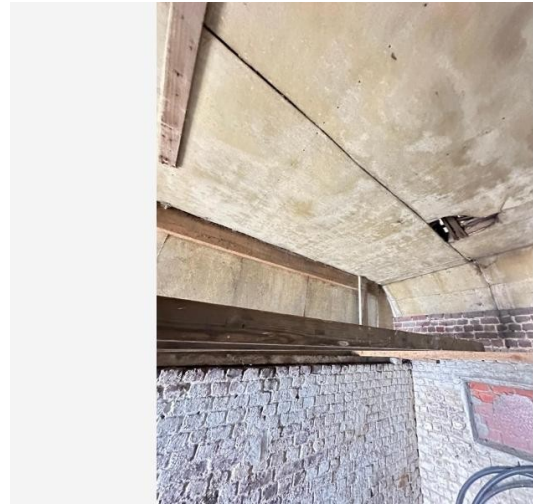
Het asbestmateriaal valt onder de mijlpaal van 2040.

Dringend verwijderen

Eindbeoordeling materiaalisico	Hoog materiaalisico en/of hoge kans op vezelvrijgave
--------------------------------	--

Gebondenheid	Categorie 1: hechtgebonden in oorsprong
Asbestsoort (vezeltype)	Crocidoliet aanwezig
Asbestconcentratie	Laag (< 50%)
Afschermingsgraad van het gehele materiaal	Geheel of deels (ook) vrij aan de binnenlucht
Toestand van het materiaal	Matig beschadigd, matig verweerd

Beschrijving	Plafonds in Menuiserie
Omgeving	Binnen
Primaire drager	Plafond
Asbestmateriaal	Plaat, paneel, tablet - Type Menuiserie
Bindmiddel van asbestmateriaal	Cement
Gebondenheid op basis van bindmiddel	Hecht
Hoeveelheid (oppervlakte - dikte - aantal)	<ul style="list-style-type: none"> 80,00 m² - 0,30 cm - 1 stuk
Totaal volume	0,24 m ³
Eenvoudig bereikbaar	Ja
Bevestigingswijze	<ul style="list-style-type: none"> Genageld, geniet
Identificatiemethode	Vaststelling zonder monsternamen
Destructieve handeling voor identificatie	Nee
Opmerking	Bij aflevering van het attest is de hoeveelheid zonder enige waarborg van oppervlakte en het verschil in min of meer tussen de werkelijke en de ingevoerde oppervlakte of gewicht ook al overtrof dit verschil 100%.

- Verwijder dit asbestmateriaal zo snel mogelijk. Volg de toestand goed op.

- Eenvoudige handelingen: enkel door erkend asbestverwijderaar
 - * Indien de platen niet kunnen verwijderd worden zonder deze te beschadigen dan dient men beroep te doen op een erkend asbestverwijderaar voor het verwijderen ervan. Bij de verwijdering blijft de uiteindelijke beoordeling van verwijdermethode bij de saneerder om eventueel op te schalen naar een veiligere methode om aan de wettelijke veiligheidsvoorschriften te voldoen.

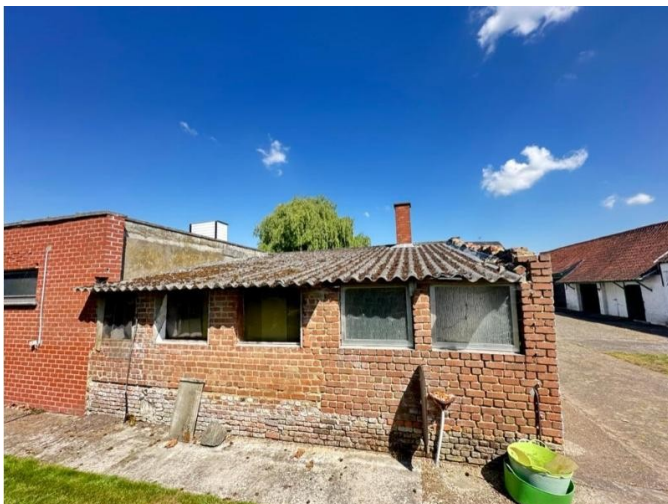
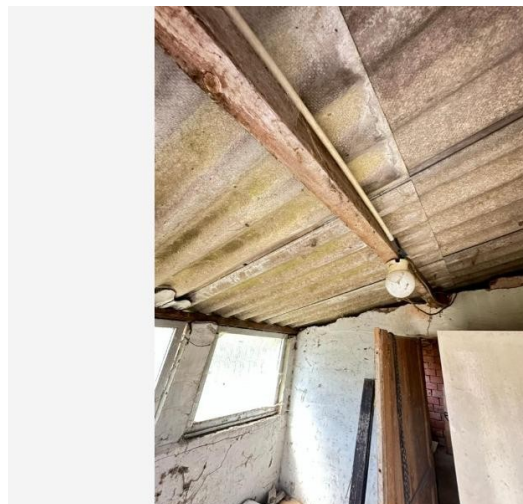
Het asbestmateriaal valt onder de mijlpaal van 2034.

Verwijderen

Beschrijving	Golfplaten dak
Omgeving	Grenst aan binnen- en buitenlucht
Primaire drager	Schuin dak
Asbestmateriaal	Dak- en gevelbekleding - Golfplaat
Bindmiddel van asbestmateriaal	Cement
Gebondenheid op basis van bindmiddel	Hecht
Hoeveelheid (oppervlakte - aantal)	<ul style="list-style-type: none">45,00 m² - 1 stuk
Totale oppervlakte	45,00 m ²
Eenvoudig bereikbaar	Ja
Bevestigingswijze	<ul style="list-style-type: none">Geschroefd
Identificatiemethode	Vaststelling zonder monstername
Destructieve handeling voor identificatie	Nee
Opmerking	Bij aflevering van het attest is de hoeveelheid zonder enige waarborg van oppervlakte en het verschil in min of meer tussen de werkelijke en de ingevoerde oppervlakte of gewicht ook al overtrof dit verschil 100%.

- Zorg voor een veilig beheer. Vermijd het beschadigen van het asbestmateriaal. Controleer de toestand jaarlijks op wijzigingen.
- Hemelwater dat afspoelt van asbestcement daken of gevels kan asbestdeeltjes bevatten. Gebruik het enkel voor gesloten circuits (bv. spoelen toiletten). Reinig na het vervangen van het dak of de gevel de dakgoten en regenwaterput of -ton om asbesthoudend sediment of slib te verwijderen

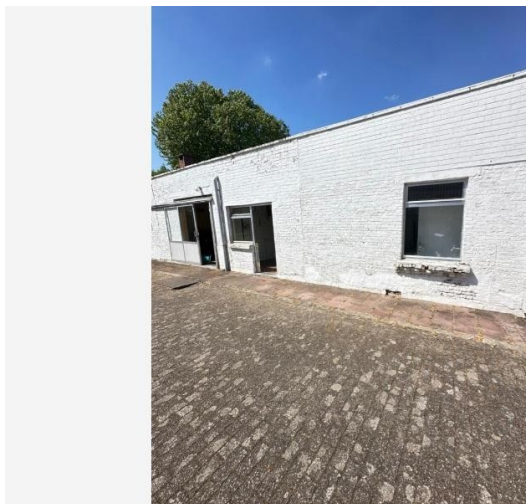
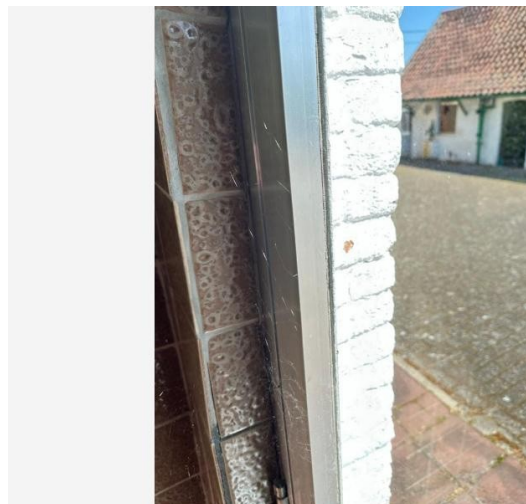
Beschrijving	Mastiek alu -ramen/glas
Omgeving	Grenst aan binnen- en buitenlucht
Primaire drager	Wandopening verticaal (raam, deur, ...)
Asbestmateriaal	In-situ afwerkingslagen - Pasta, stopverf, voegsel, stopsel, vulsel, mastiek, kitten, ...
Bindmiddel van asbestmateriaal	Kitten, mastiek, pasta
Gebondenheid op basis van bindmiddel	Hecht
Hoeveelheid (gewicht - aantal)	<ul style="list-style-type: none">• 0,50 kg - 1 stuk
Totaal gewicht	0,50 kg
Eenvoudig bereikbaar	Ja
Bevestigingswijze	<ul style="list-style-type: none">• Geklemd
Identificatiemethode	Vaststelling zonder monstername
Destructieve handeling voor identificatie	Nee
Opmerking	Bij aflevering van het attest is de hoeveelheid zonder enige waarborg van oppervlakte en het verschil in min of meer tussen de werkelijke en de ingevoerde oppervlakte of gewicht ook al overtrof dit verschil 100%.

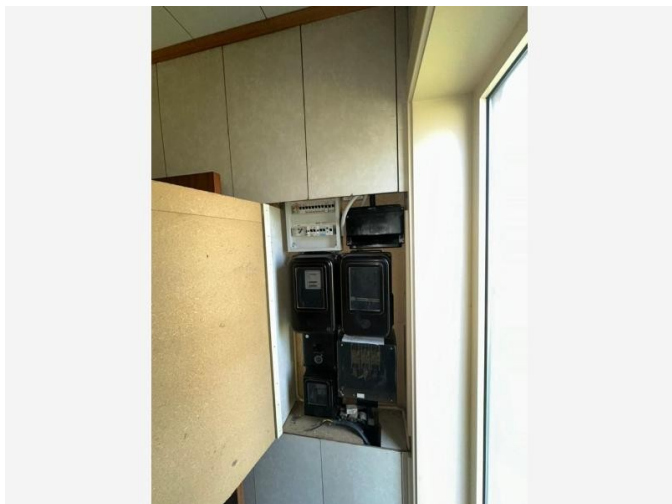
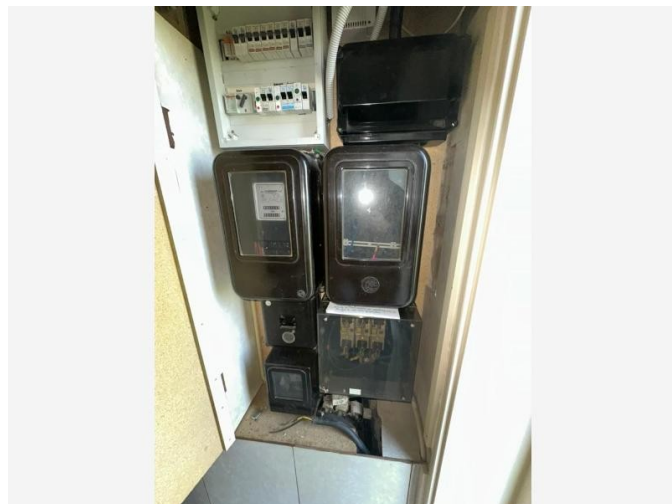
Beschrijving	Bakeliet toepassingen
Omgeving	Binnen
Primaire drager	Communicatie en elektrische infrastructuur en uitrusting
Asbestmateriaal	Plaat, paneel, tablet - Type Bakeliet
Bindmiddel van asbestmateriaal	Kunststof of -hars
Gebondenheid op basis van bindmiddel	Hecht
Hoeveelheid (oppervlakte - dikte - aantal)	• 1,00 m ² - 0,30 cm - 1 stuk
Totaal volume	0,003 m ³
Eenvoudig bereikbaar	Ja
Bevestigingswijze	• Geschroefd
Identificatiemethode	Vaststelling zonder monsternamen
Destructieve handeling voor identificatie	Nee
Opmerking	Bij aflevering van het attest is de hoeveelheid zonder enige waarborg van oppervlakte en het verschil in min of meer tussen de werkelijke en de ingevoerde oppervlakte of gewicht ook al overtrof dit verschil 100%.

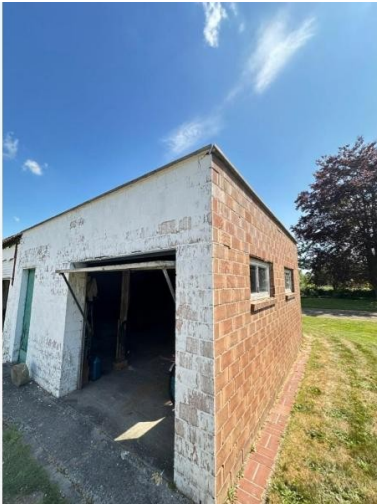
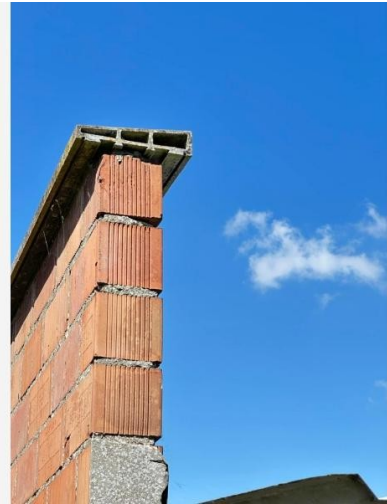
Beschrijving	Muurkappen asbestcement
Omgeving	Buiten
Primaire drager	Wand vrijstaand (scheidingmuur, ...)
Asbestmateriaal	Deksteen, muurkap - Hol
Bindmiddel van asbestmateriaal	Cement
Gebondenheid op basis van bindmiddel	Hecht
Hoeveelheid (oppervlakte - dikte - aantal)	• 3,50 m ² - 5,00 cm - 1 stuk
Totaal volume	0,175 m ³
Eenvoudig bereikbaar	Ja
Bevestigingswijze	<ul style="list-style-type: none">• Geklemd• Verlijmd, ingegoten, versmeerd
Identificatiemethode	Vaststelling zonder monstername
Destructieve handeling voor identificatie	Nee
Opmerking	Bij aflevering van het attest is de hoeveelheid zonder enige waarborg van oppervlakte en het verschil in min of meer tussen de werkelijke en de ingevoerde oppervlakte of gewicht ook al overtrof dit verschil 100%.

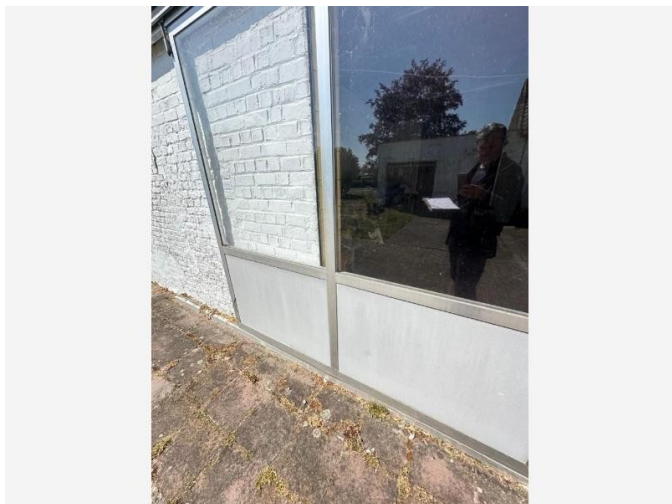
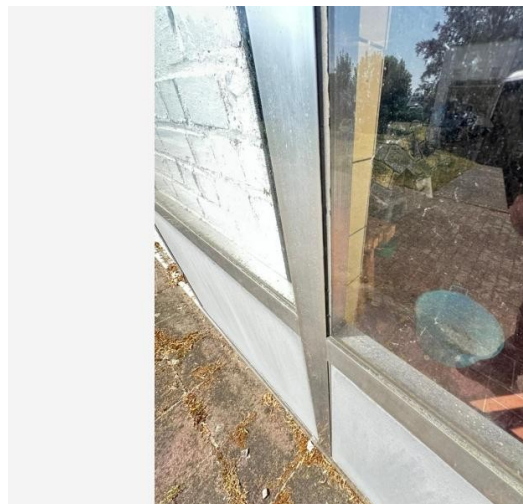
Beschrijving	Glasalpanelen deuren
Omgeving	Binnen
Primaire drager	Wandopening verticaal (raam, deur, ...)
Asbestmateriaal	Plaat, paneel, tablet - Geëmailleerd, type Glasal
Bindmiddel van asbestmateriaal	Cement
Gebondenheid op basis van bindmiddel	Hecht
Hoeveelheid (oppervlakte - dikte - aantal)	• 1,10 m ² - 0,50 cm - 1 stuk
Totaal volume	0,006 m ³
Eenvoudig bereikbaar	Ja
Bevestigingswijze	• Geklemd
Identificatiemethode	Vaststelling zonder monsternamen
Destructieve handeling voor identificatie	Nee
Opmerking	Bij aflevering van het attest is de hoeveelheid zonder enige waarborg van oppervlakte en het verschil in min of meer tussen de werkelijke en de ingevoerde oppervlakte of gewicht ook al overtrof dit verschil 100%.

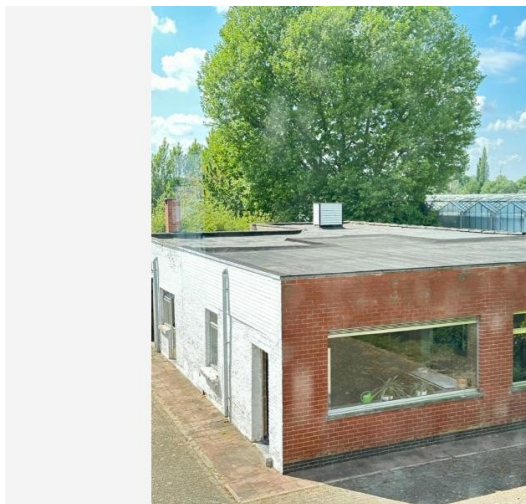
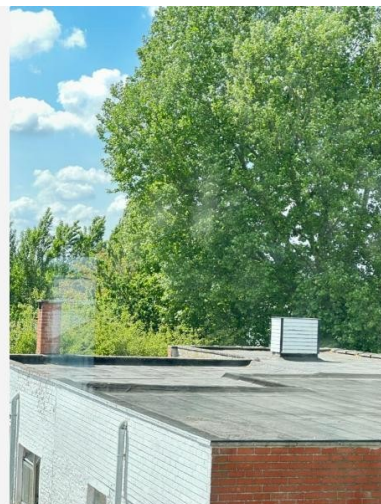
Beschrijving	Plat dak roofing
Omgeving	Buiten
Primaire drager	Plat dak
Asbestmateriaal	Dak- en gevelbekleding - Roofing
Bindmiddel van asbestmateriaal	Bitumen (roofing, teer, asfalt)
Gebondenheid op basis van bindmiddel	Hecht
Hoeveelheid (oppervlakte - aantal)	• 260,00 m ² - 1 stuk
Totale oppervlakte	260,00 m ²
Eenvoudig bereikbaar	Ja
Bevestigingswijze	• Verlijmd, ingegoten, versmeerd
Identificatiemethode	Vaststelling zonder monsternamen Motivatie: Groot risico op structurele gevolgschade (leeschade, werking installatie,...)
Destructieve handeling voor identificatie	Nee
Opmerking	Bij aflevering van het attest is de hoeveelheid zonder enige waarborg van oppervlakte en het verschil in min of meer tussen de werkelijke en de ingevoerde oppervlakte of gewicht ook al overtrof dit verschil 100%.

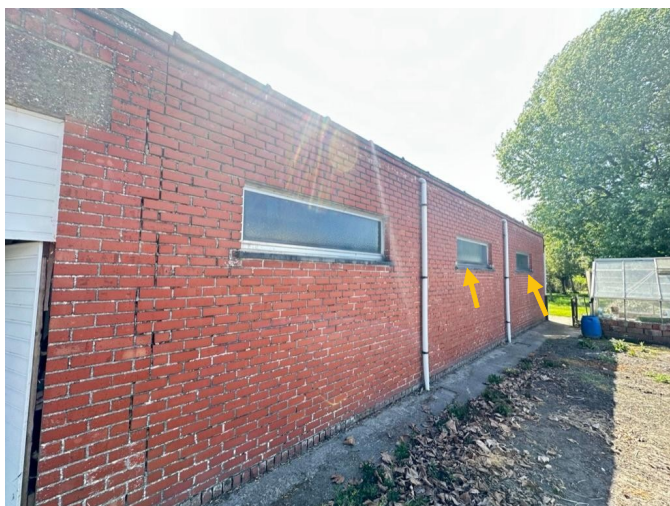
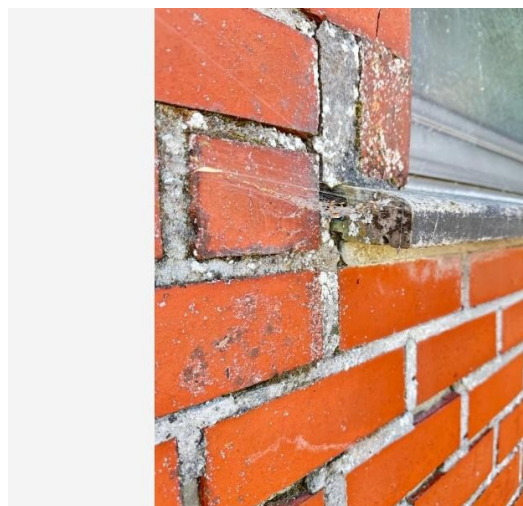
Beschrijving	Venstertabletten asbestcement
Omgeving	Buiten
Primaire drager	Wandopening verticaal (raam, deur, ...)
Asbestmateriaal	Plaat, paneel, tablet - Hol
Bindmiddel van asbestmateriaal	Cement
Gebondenheid op basis van bindmiddel	Hecht
Hoeveelheid (oppervlakte - dikte - aantal)	• 0,80 m ² - 5,00 cm - 1 stuk
Totaal volume	0,04 m ³
Eenvoudig bereikbaar	Ja
Bevestigingswijze	• Geklemd
Identificatiemethode	Vaststelling zonder monsternamen
Destructieve handeling voor identificatie	Nee
Opmerking	Bij aflevering van het attest is de hoeveelheid zonder enige waarborg van oppervlakte en het verschil in min of meer tussen de werkelijke en de ingevoerde oppervlakte of gewicht ook al overtrof dit verschil 100%.
