# Asbestinventarisatetest

Kluisstraat 14, 1500 Halle

Attestnummer : 20250719-000106.000

Uitgegeven op : 19.07.2025

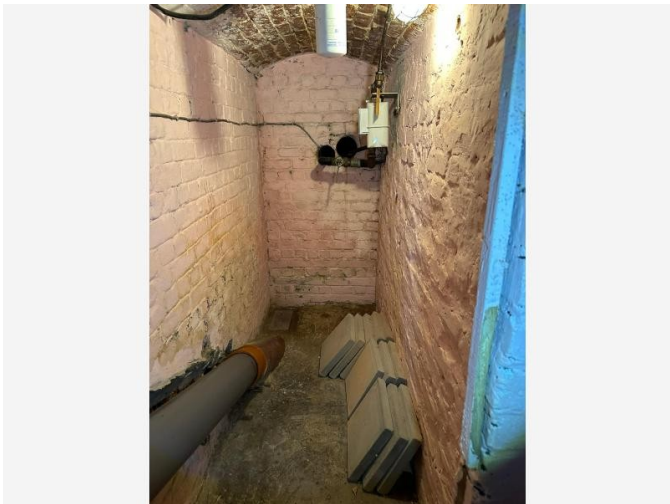
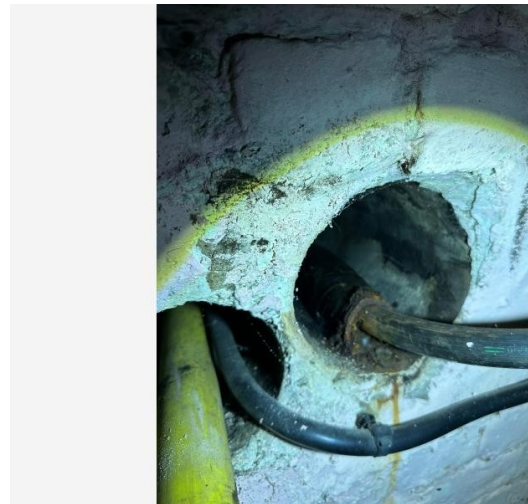
| Fiche 1: Cementbuizen..... | 13 |

Het asbestmateriaal valt onder de mijlpaal van 2040.

Zorgvuldig beheren

| Eindbeoordeling materiaalrisico | Zeer laag materiaalrisico en/of zeer lage kans op vezelvrijgave |

| Gebondenheid | Categorie 1: hechtgebonden in oorsprong |
| Asbestsoort (vezeltype) | Crocidoliet aanwezig |
| Asbestconcentratie | Laag (< 50%) |
| Afschermingsgraad van het gehele materiaal | Enkel randen niet afgeschermd maar geen contact met binnenluchtstromen |
| Toestand van het materiaal | Onbeschadigd, niet verweerd |

| Beschrijving | Cementbuizen |
| Opmerking | Het betreft 2 cementbuizen in de muur van de woning, zichtbaar vanuit de kelder. De hoeveelheid is geschat. Staalname niet mogelijk binnen het kader van een niet-destructieve inventaris. |

- Zorg voor een veilig beheer. Vermijd het beschadigen van het asbestmateriaal. Controleer de toestand jaarlijks op wijzigingen.
- Voer bijkomende staalname(s) uit.

- Eenvoudige handelingen: enkel door erkend asbestverwijderaar  
Verwijderingsvoorschriften volgens Codex over het welzijn op het werk Art. VI.3-54.

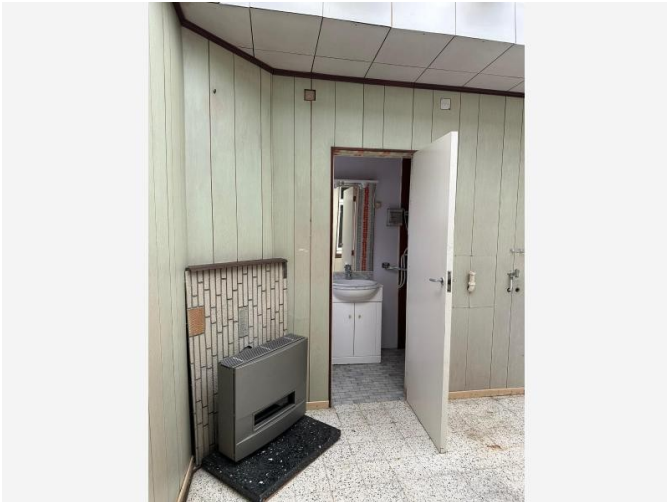
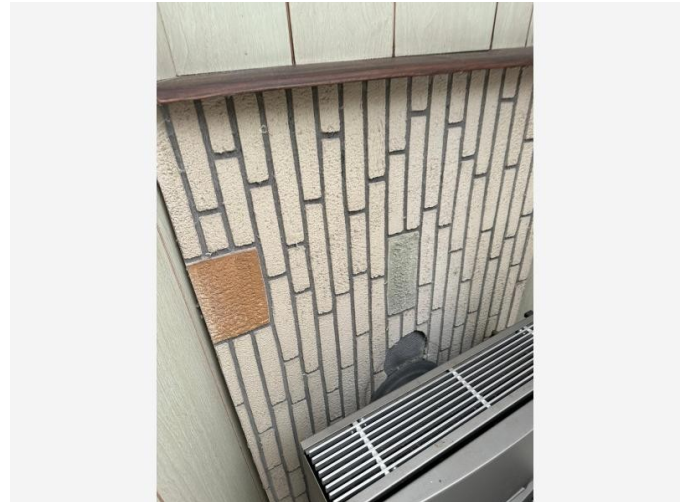
| Fiche 2: Wandplaten kachels..... | 16 |

Het asbestmateriaal valt onder de mijlpaal van 2040.

Zorgvuldig beheren

| Eindbeoordeling materiaalrisico | Laag materiaalrisico en/of verlaagde kans op vezelvrijgave |

| Gebondenheid | Categorie 1: hechtgebonden in oorsprong |
| Asbestsoort (vezeltype) | Crocidoliet aanwezig |
| Asbestconcentratie | Laag (< 50%) |
| Afschermingsgraad van het gehele materiaal | Geheel of deels (ook) vrij aan de binnenlucht |
| Toestand van het materiaal | Onbeschadigd, niet verweerd |

| Beschrijving | Wandplaten kachels |
| Opmerking | Het betreft de cementgebonden platen achter de kachels in de keuken en eetruimte op het gelijkvloers. De hoeveelheid is geschat. |

- Zorg voor een veilig beheer. Vermijd het beschadigen van het asbestmateriaal. Controleer de toestand jaarlijks op wijzigingen.
- Voer bijkomende staalname(s) uit.

- Eenvoudige handelingen: mag via doe-het-zelf of door werknemer(s) met opleidingsattest eenvoudige handelingen  
De toepassing mag zelf verwijderd worden onder de voorwaarden terug te vinden op:  
<https://ovam.vlaanderen.be/wie-mag-wat-verwijderen>

- Eenvoudige handelingen: enkel door erkend asbestverwijderaar  
Verwijderingsvoorschriften volgens Codex over het welzijn op het werk Art. VI.3-54.

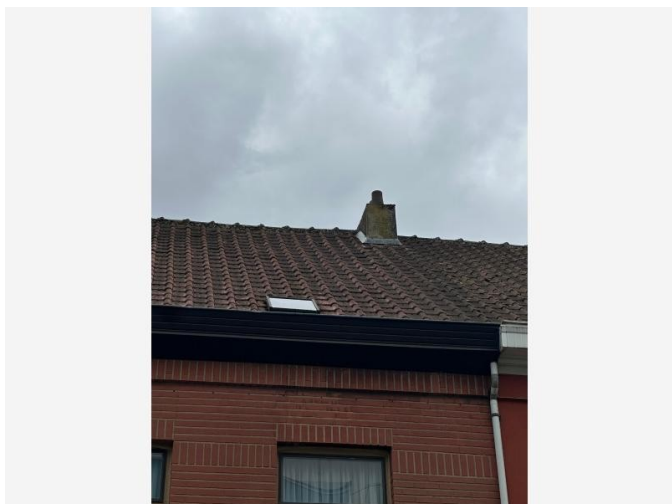
| Fiche 3: Gemetselde schouw..... | 20 |

**Reden:** Het te onderzoeken materiaal situeert zich hoger dan 3,50 m te rekenen vanaf een veilige ondergrond

**Uitleg van de asbestdeskundige:** Het is niet mogelijk om de binnenzijde van de gemetselde schouw te onderzoeken, daar de opening zich hoger dan 3,50 meter vanaf een veilige ondergrond situeert.

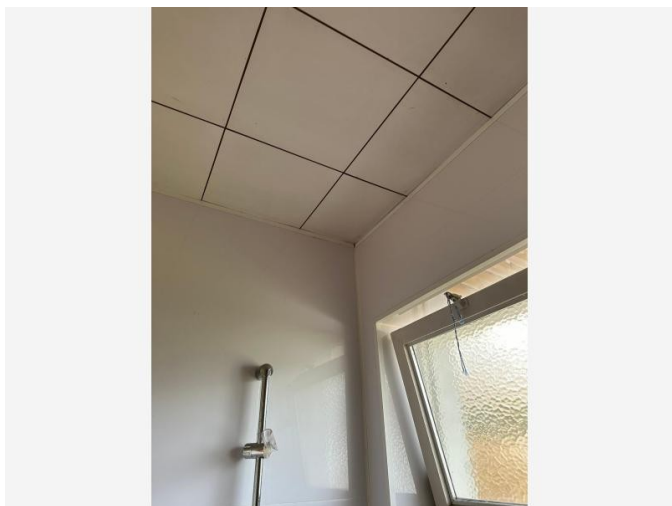
| Fiche 4: Plafonds..... | 22 |

De zichtbare plafonds zijn niet bepleisterd.

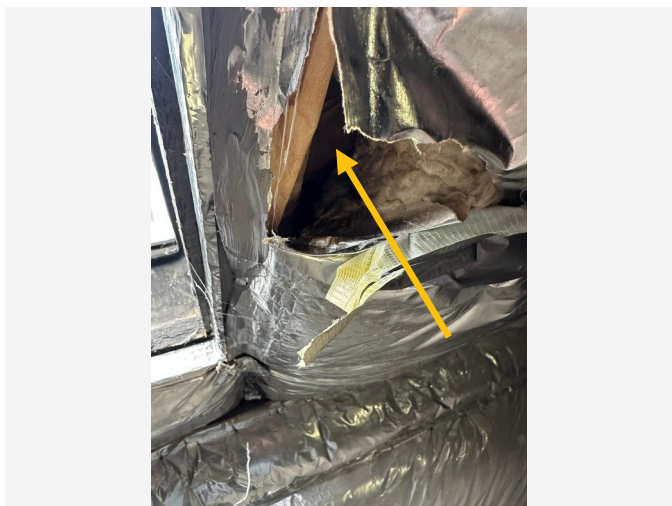
| Fiche 5: Onderdak..... | 23 |

Er werd geen asbestverdachte onderdakbekleding aangetroffen.

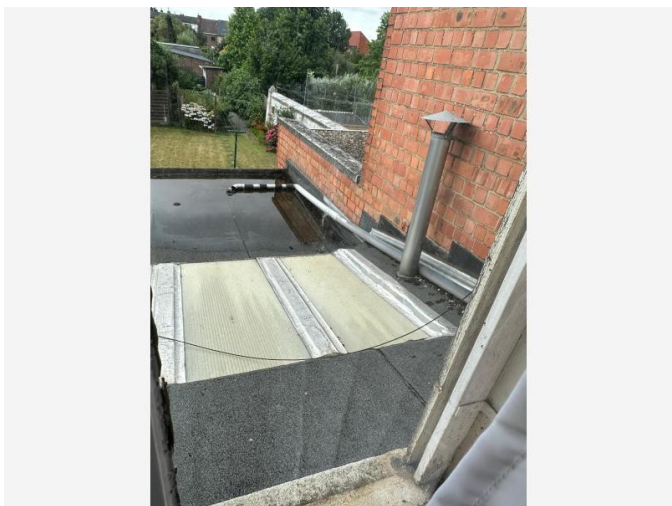
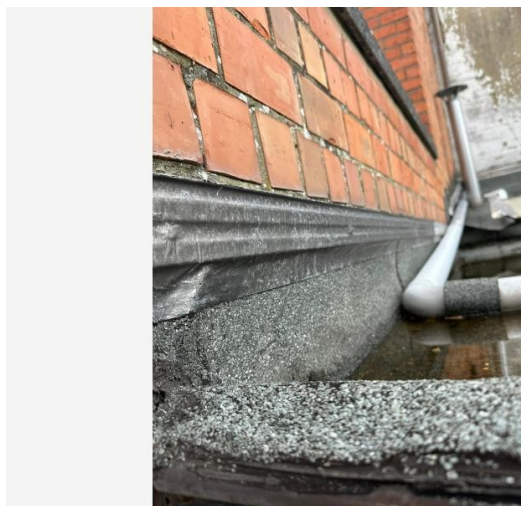
## Fiche 6: Roofing plat dak

Geen asbest

| # | Type | Referentie | Resultaat |
|---|---|---|---|
| 6.1 | Puntmonster | 7606 | Geen asbest |

| Opmerking | Het betreft de roofingbekleding op het plat dak achteraan de woning. De hoeveelheid is geschat. Alleen de bovenste laag roofingbekleding is bemonsterd. Wanneer bij eventuele werken/renovaties onderliggende lagen roofingbekleding zichtbaar worden, is het aangeraden om deze te laten bemonsteren alvorens aan te tasten. |

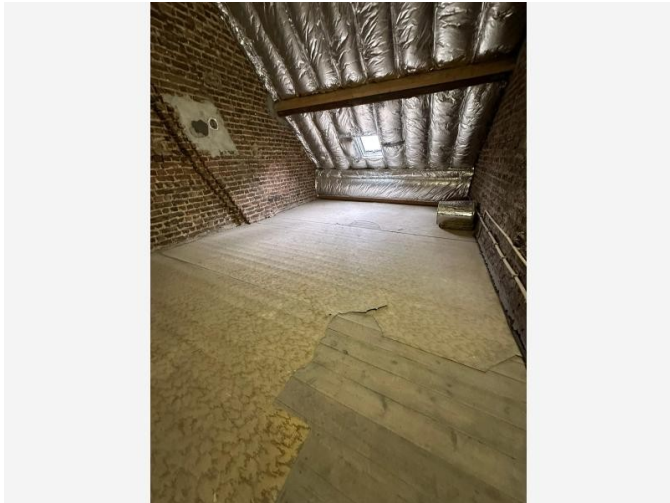
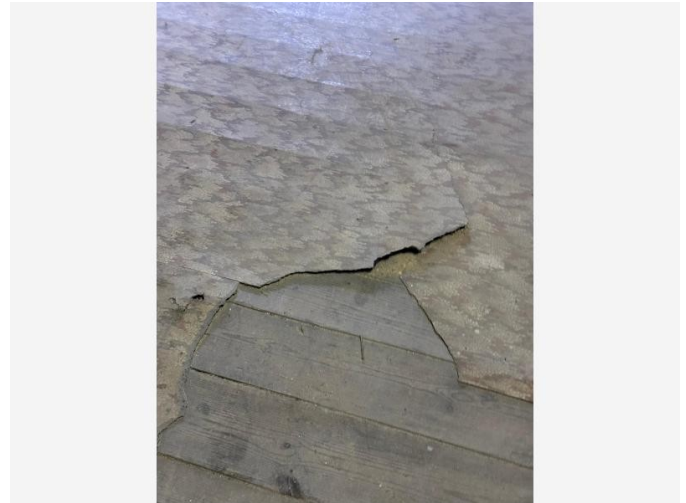
## Fiche 7: Vinylvloerbekleding zolder

Geen asbest

| # | Type | Referentie | Resultaat |
|---|---|---|---|
| 7.1 | Puntmonster | 7603 | Geen asbest |

| Opmerking | Het betreft de vinylvloerbekleding op de zolder. De hoeveelheid is geschat. |

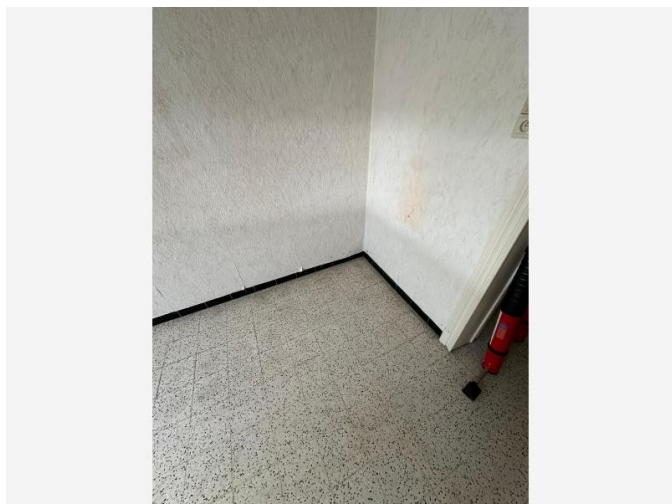
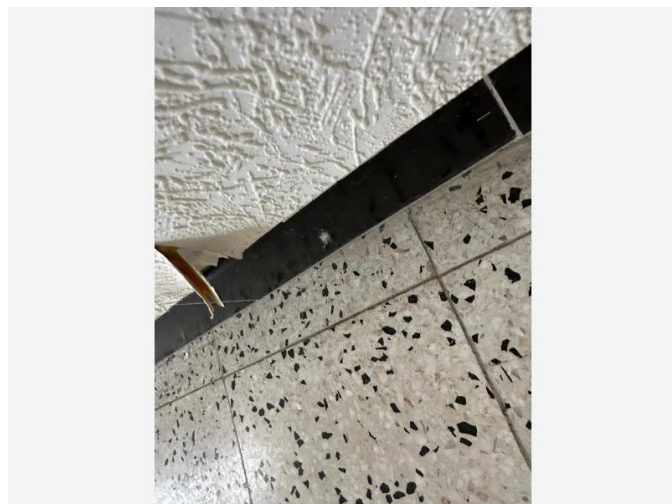
## Fiche 8: Pleisterwerk muren

Geen asbest

| # | Type | Referentie | Resultaat |
|---|---|---|---|
| 8.1 | Mengmonster | 7602 | Geen asbest |

| Opmerking | Door afwezigheid van pleisterwerk aan de binnenwanden van de stookruimte en een natte ruimte (badkamer/keuken), werden alleen puntmonsters van een trappenhal (zoldertrap) en een individuele ruimte (woonkamer) opgenomen in het mengmonster. De hoeveelheid is geschat. |

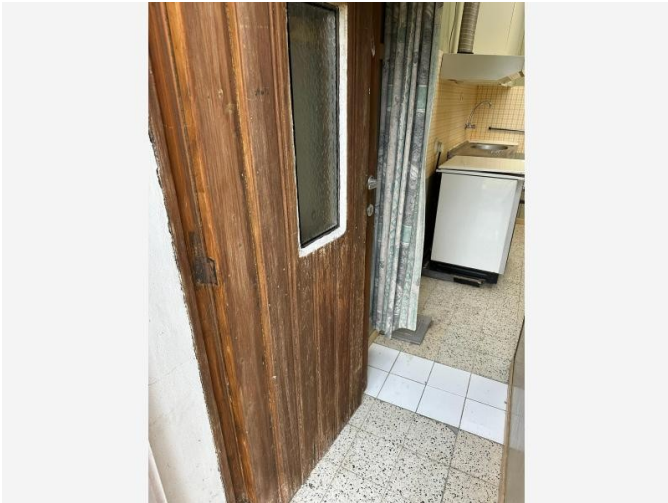
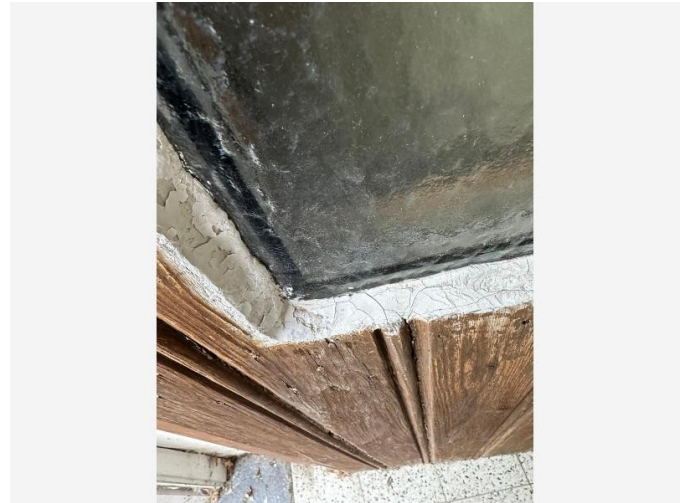
## Fiche 9: Stopverf raam achterdeur

Geen asbest

| # | Type | Referentie | Resultaat |
|---|---|---|---|
| 9.1 | Puntmonster | 7605 | Geen asbest |

| Opmerking | Het betreft de stopverf tussen het glas en het profiel van het raam in de achterdeur, langs de buitenzijde. De hoeveelheid is geschat. |

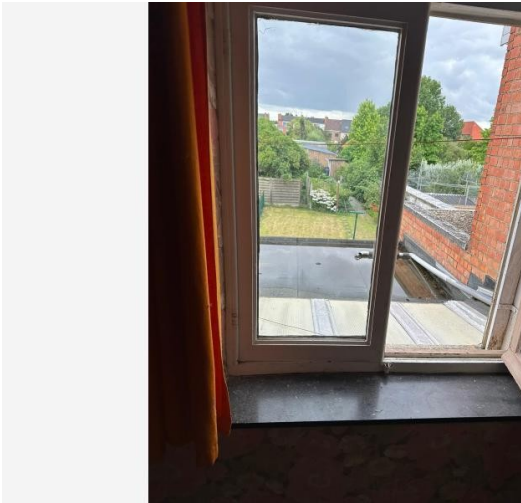
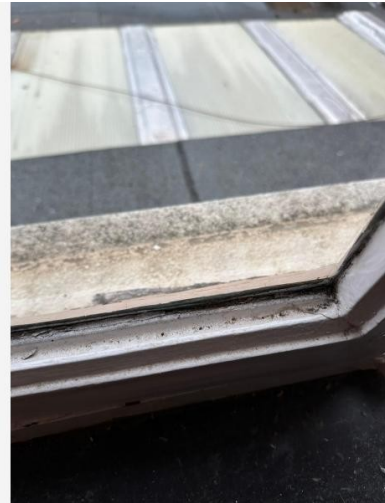
## Fiche 10: Afdichting raam 1ste verdiep

Geen asbest

| # | Type | Referentie | Resultaat |
|---|---|---|---|
| 10.1 | Mengmonster | 7604 | Geen asbest |

| Opmerking | Het betreft het afdichtingsmateriaal tussen het glas en het profiel van het raam aan de tuinkant op het 1ste verdiep, langs de binnen- en buitenzijde. De hoeveelheid is geschat. |
