Asbestinventarisatetest

Breugellaan 11, 3550 Heusden-Zolder

Attestnummer : 20250614-000163.001

Uitgegeven op : 14.06.2025

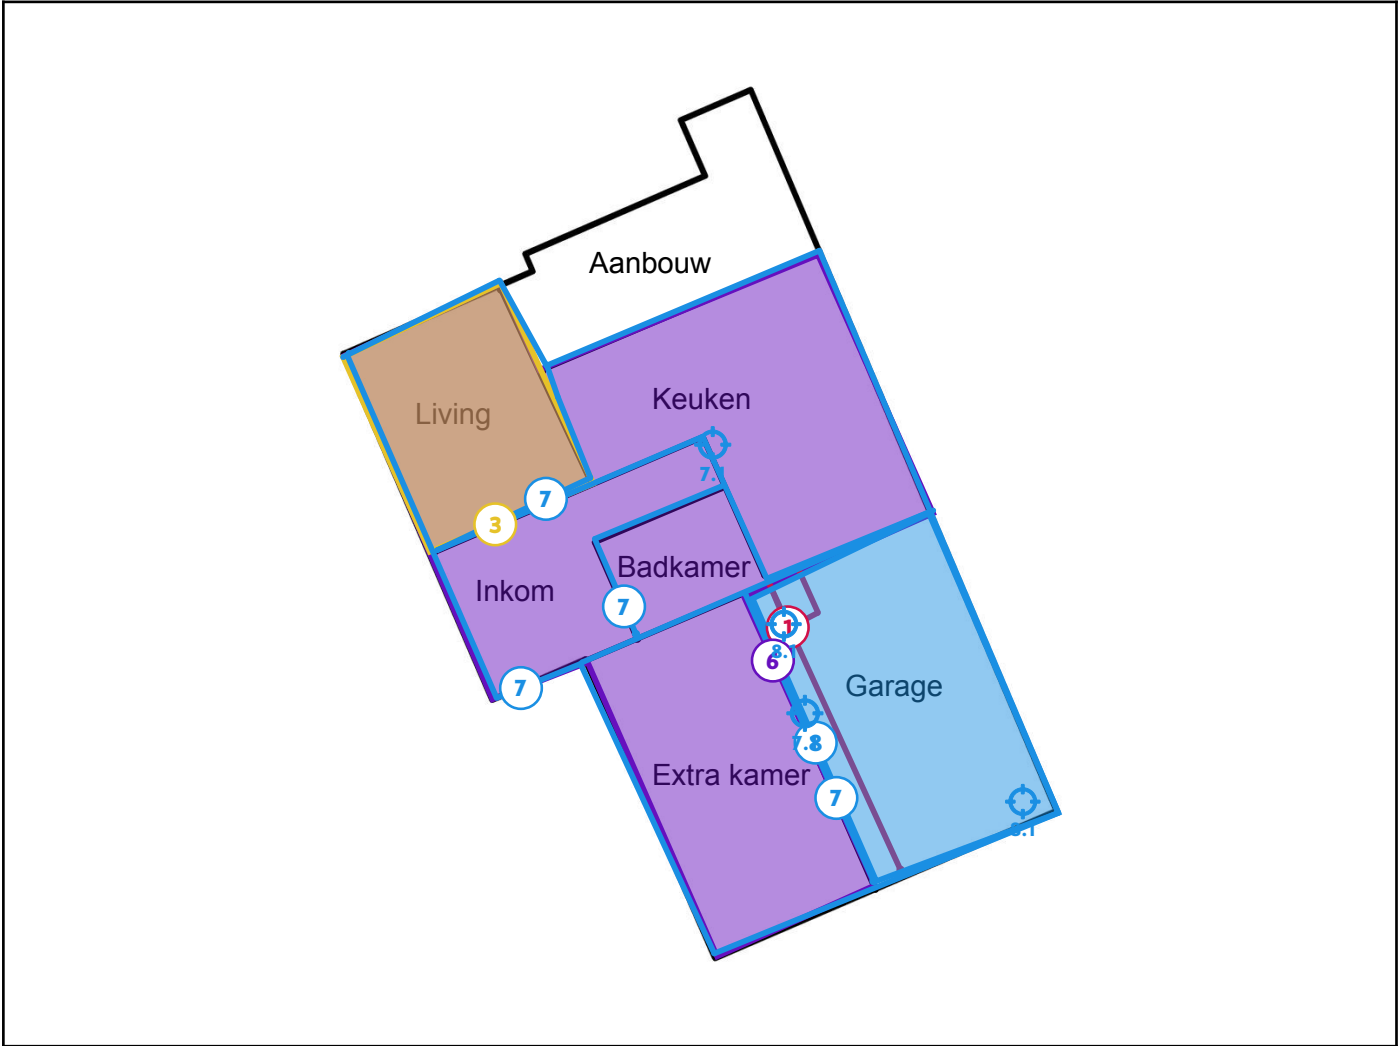
Plan 1.1: Gelijkvloers

Beschrijving	Type	Actie
1. Leiding isolatie	Asbestmateriaal	Dringend verwijderen
3. Vloerzeil	Asbestmateriaal	Zorgvuldig beheren
6. Voorzet wanden plafonds	Advies	-
7. Pleisterwerk muren	Geen asbest	-
7.1 Code: P1	Mengmonster	-
8. Pleisterwerk plafonds	Geen asbest	-
8.1 Code: P2	Mengmonster	-

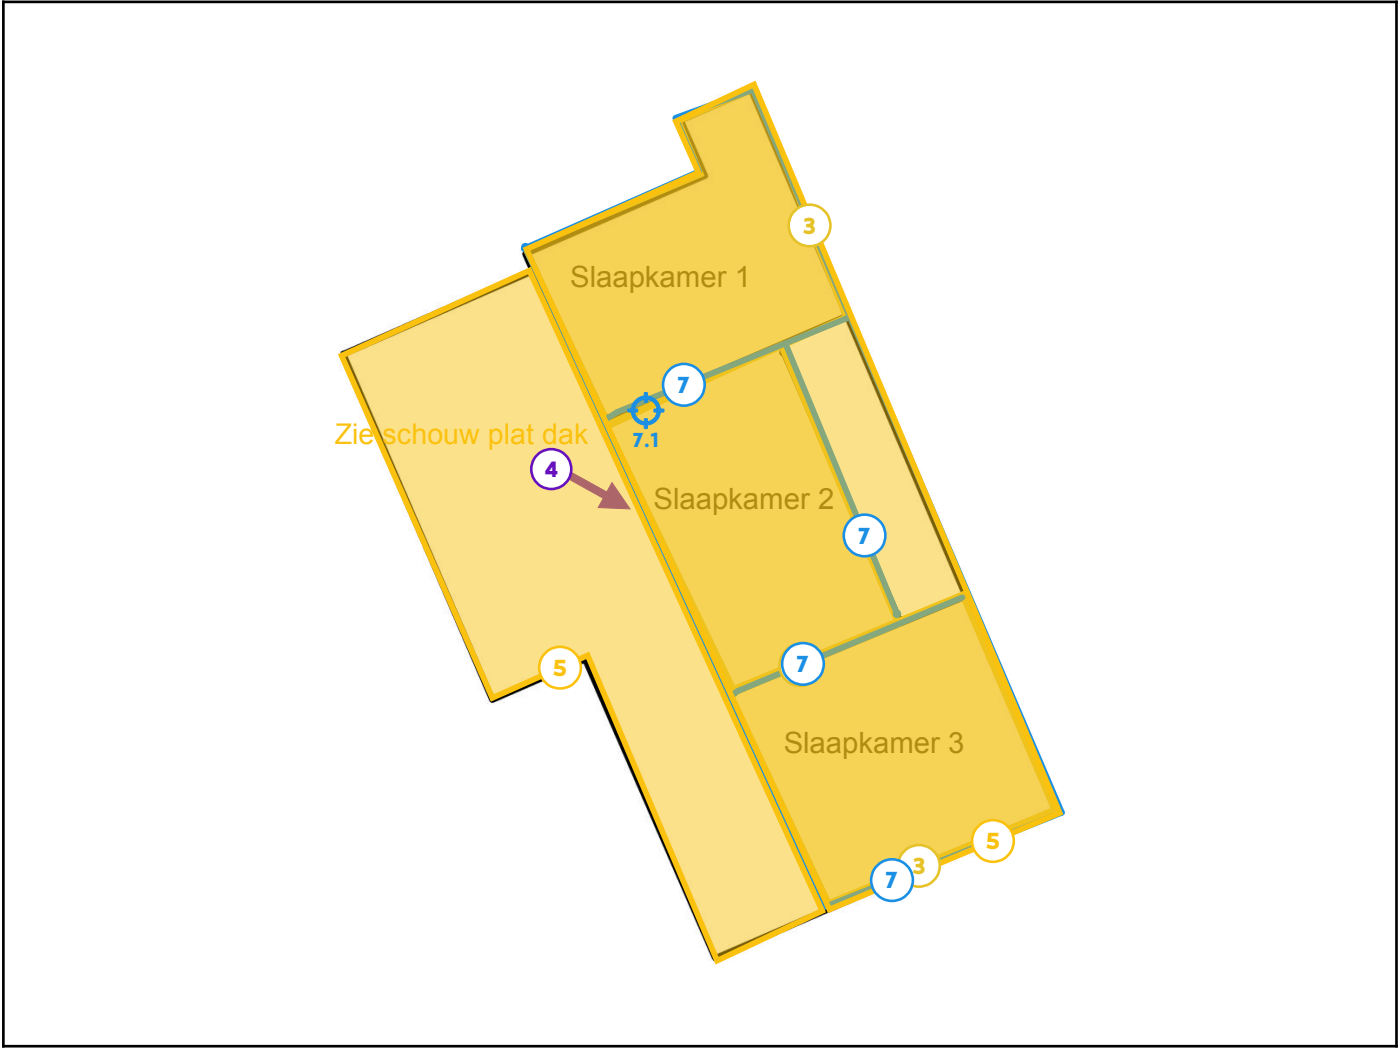
Plan 1.2: Verdiepingsplan

Beschrijving	Type	Actie
3. Vloerzeil	Asbestmateriaal	Zorgvuldig beheren
4. Schouw niet waarneembaar	Beperking	-
5. Roofing plat dak	Uitsluiting	-
7. Pleisterwerk muren	Geen asbest	-
7.1 Code: P1	Mengmonster	-

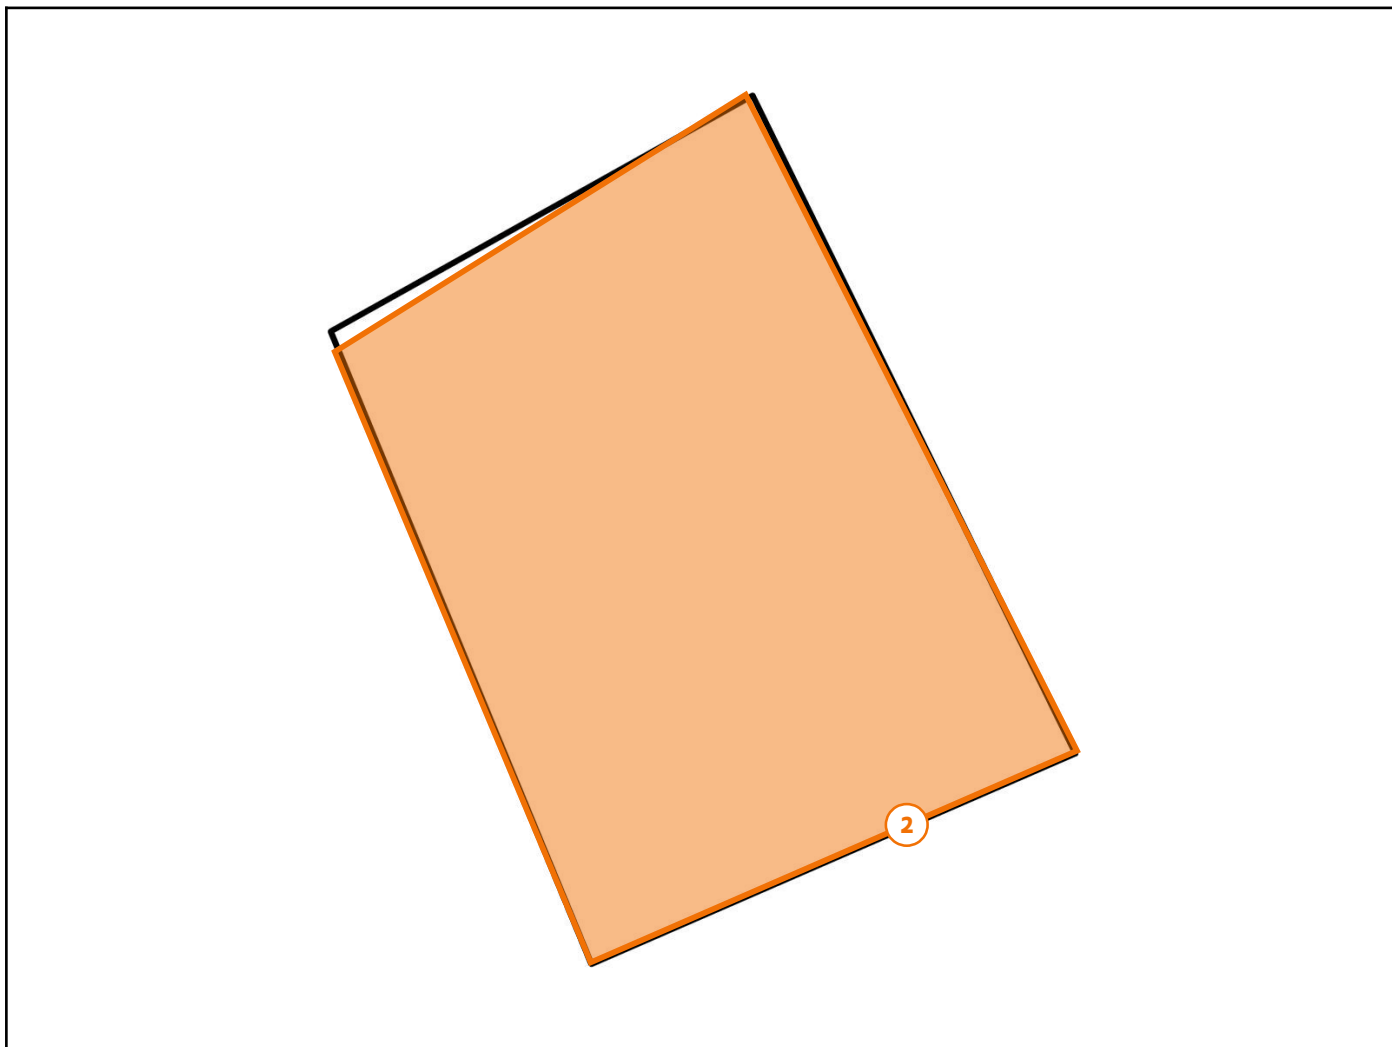
Plan 4.1: Constructie plan

Beschrijving	Type	Actie
2. Golfplaten op afdak	Asbestmateriaal	Verwijderen

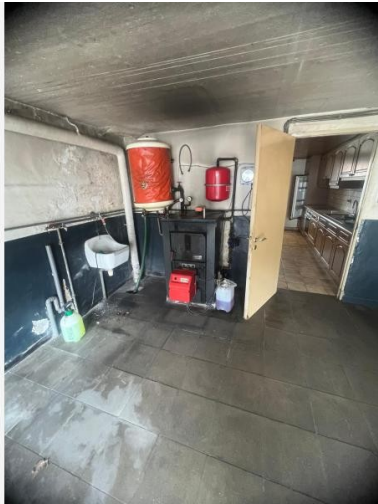
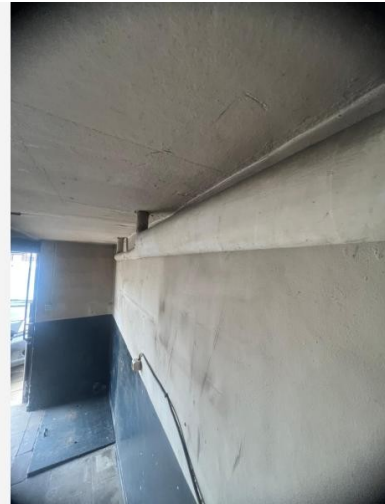
Eindbeoordeling materiaalrisico	Hoog materiaalrisico en/of hoge kans op vezelvrijgave
---------------------------------	---

Gebondenheid	Categorie 2: niet-hechtgebonden met matrix
Asbestsoort (vezeltype)	Crocidoliet aanwezig
Asbestconcentratie	Hoog ($\geq 50\%$)
Afschermingsgraad van het gehele materiaal	Geheel of deels (ook) vrij aan de binnenlucht
Toestand van het materiaal	Licht beschadigd, licht verweerd. Intact calciumsilicaatmateriaal of categorie III 'gebondenheid'

Beschrijving	Leiding isolatie
Omgeving	Binnen
Primaire drager	HVAC infrastructuur en uitrusting
Asbestmateriaal	In-situ afwerkingslagen - Thermische isolatie
Bindmiddel van asbestmateriaal	Gips - kalk
Gebondenheid op basis van bindmiddel	Niet-hechtgebonden
Hoeveelheid (lengte - omtrek - dikte - aantal)	<ul style="list-style-type: none"> • 10,00 m - 15,00 cm - 1,00 cm - 1 stuk
Totaal volume	0,015 m ³
Eenvoudig bereikbaar	Ja
Bevestigingswijze	<ul style="list-style-type: none"> • Verlijmd, ingegoten, versmeerd
Identificatiemethode	<p>Vaststelling zonder monstername</p> <p>Motivatie: Op vraag van de eigenaar-opdrachtgever werd geen monstername uitgevoerd</p>
Destructieve handeling voor identificatie	Nee
Opmerking	Deze oppervlakten, volumes en gewichten zijn niet gemeten, maar geschat op basis van een benadering van de aanwezige gips (de opgegeven hoeveelheden mogen niet worden gebruikt als maatstaf voor heffing).

Dringend verwijderen

- Zorg voor een veilig beheer. Vermijd het beschadigen van het asbestmateriaal. Controleer de toestand jaarlijks op wijzigingen.
- Voer bijkomende staalname(s) uit.

- Hermetische zone (erkend asbestverwijderaar)
De leiding isolatie bevat asbest in een niet-hechtgebonden vorm, doorgaans met plaaster/gips als bindmiddel. Deze toepassing is kwetsbaar, breekt gemakkelijk en kan bij manipulatie aanzienlijke hoeveelheden asbeststof vrijgeven.

Daarom moet de verwijdering gebeuren in een hermetisch afgesloten zone onder onderdruk, met luchtzuivering, door een erkend asbestverwijderaar, conform de Codex Welzijn op het Werk en OVAM-richtlijnen. Enkel op die manier kunnen emissies worden beheerst en de blootstelling aan asbestvezels vermeden.

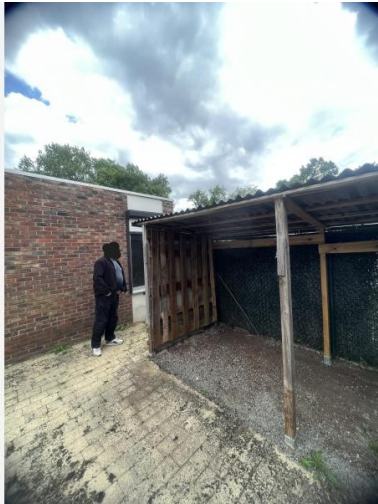
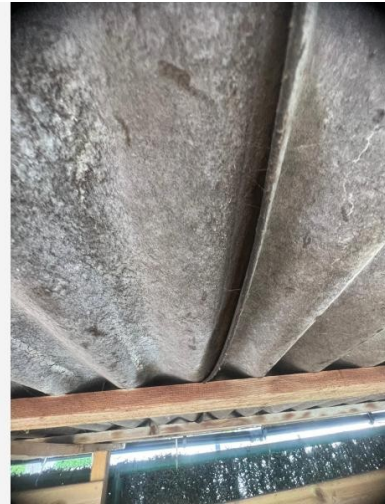
Eindbeoordeling materiaalrisico	Verhoogd materiaalrisico en/of verhoogde kans op vezelvrijgave
---------------------------------	--

Gebondenheid	Categorie 1: hechtgebonden in oorsprong
Asbestsoort (vezeltype)	Crocidoliet aanwezig
Asbestconcentratie	Laag (< 50%)
Afschermingsgraad van het gehele materiaal	Geheel of deels vrij aan de buitenlucht
Toestand van het materiaal	Matig beschadigd, matig verweerd

Beschrijving	Golfplaten op afdak
Omgeving	Buiten
Primaire drager	Schuin dak
Asbestmateriaal	Dak- en gevelbekleding - Golfplaat
Bindmiddel van asbestmateriaal	Kunststof of -hars
Gebondenheid op basis van bindmiddel	Hecht
Hoeveelheid (gewicht - aantal)	<ul style="list-style-type: none">• 150,00 kg - 1 stuk
Totaal gewicht	150,00 kg
Eenvoudig bereikbaar	Ja
Bevestigingswijze	<ul style="list-style-type: none">• Geklemd• Geschroefd
Identificatiemethode	Vaststelling zonder monsternamen
Destructieve handeling voor identificatie	Nee
Opmerking	Deze oppervlakte, volumes en gewichten zijn niet gemeten, maar geschat op basis van een benadering van de aanwezige golfplaten (de opgegeven hoeveelheden mogen niet gebruikt worden als maatstaf van heffing).

Verwijderen

- Zorg voor een veilig beheer. Vermijd het beschadigen van het asbestmateriaal. Controleer de toestand jaarlijks op wijzigingen.
- Zorg voor een veilig beheer en verwijder dit asbestmateriaal wanneer het bij werken eenvoudig bereikbaar wordt. Controleer de toestand jaarlijks op wijzigingen.

- Eenvoudige handelingen: mag via doe-het-zelf of door werknemer(s) met opleidingsattest eenvoudige handelingen
Golfplaten verwijderen in zijn geheel en met de nodige voorzorgmaatregelen.

Niet schuren, breken, slijpen of boren.

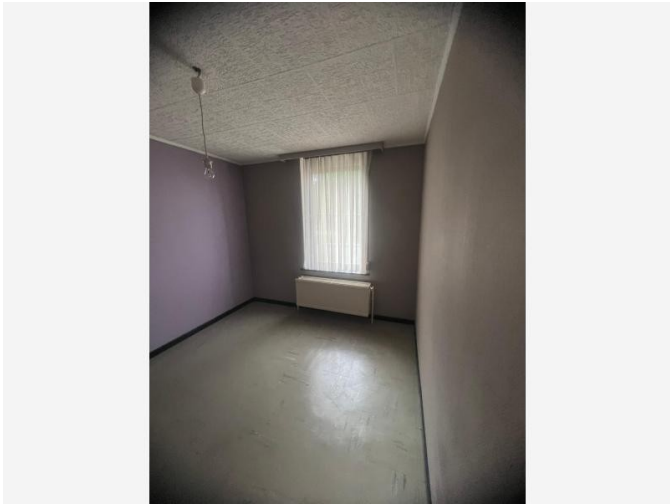
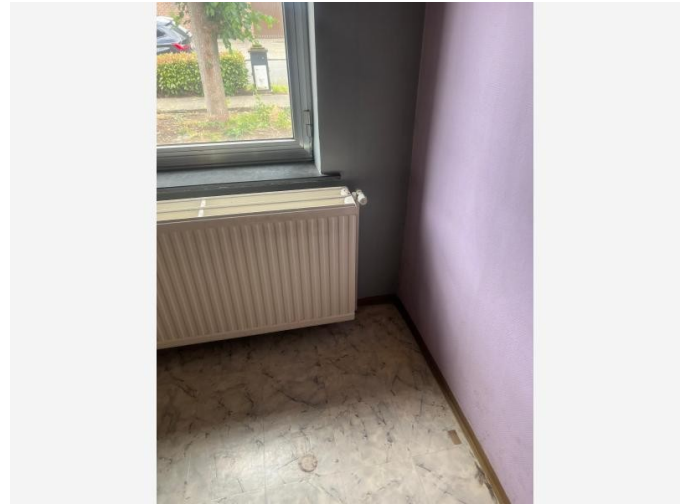
Eindbeoordeling materiaalarisico	Zeer laag materiaalarisico en/of zeer lage kans op vezelvrijgave
----------------------------------	--

Gebondenheid	Categorie 1: hechtgebonden in oorsprong
Asbestsoort (vezeltype)	Alleen chrysotiel
Asbestconcentratie	Laag (< 50%)
Afschermingsgraad van het gehele materiaal	Geheel of deels (ook) vrij aan de binnenlucht
Toestand van het materiaal	Onbeschadigd, niet verweerd

Beschrijving	Vloerzeil
Omgeving	Binnen
Primaire drager	Vloer
Asbestmateriaal	Prefab - afwerking - Vloerzeil
Bindmiddel van asbestmateriaal	Kunststof of -hars
Gebondenheid op basis van bindmiddel	Hecht
Hoeveelheid (oppervlakte - aantal)	<ul style="list-style-type: none">• 100,00 m² - 1 stuk
Totale oppervlakte	100,00 m ²
Eenvoudig bereikbaar	Ja
Bevestigingswijze	<ul style="list-style-type: none">• Los (al dan niet bedekt)• Verlijmd, ingegoten, versmeerd
Identificatiemethode	Vaststelling zonder monstername Motivatie: Op vraag van de eigenaar-opdrachtgever werd geen monstername uitgevoerd
Destructieve handeling voor identificatie	Nee

Zorgvuldig beheren

- Zorg voor een veilig beheer. Vermijd het beschadigen van het asbestmateriaal. Controleer de toestand jaarlijks op wijzigingen.
- Voer bijkomende staalname(s) uit.

- Eenvoudige handelingen: mag via doe-het-zelf of door werknemer(s) met opleidingsattest eenvoudige handelingen
In zijn geheel verwijderen en vermijd stofverspreiding.

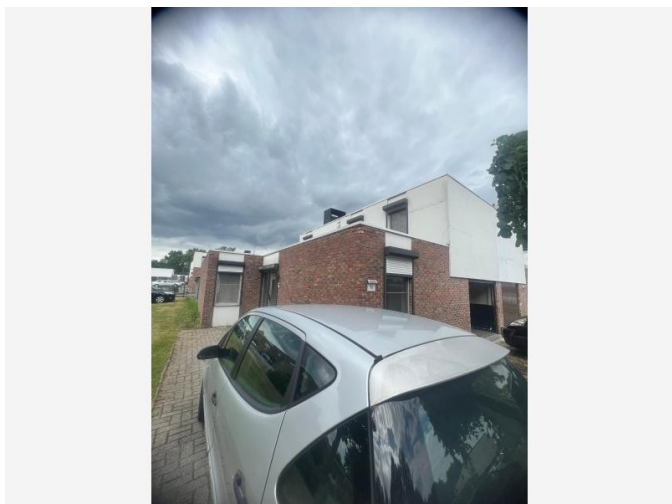
Situeringsfoto

Tijdelijke beperking

Reden: Het te onderzoeken materiaal situeert zich hoger dan 3,50 m te rekenen vanaf een veilige ondergrond

Uitleg van de asbestdeskundige: De schouw is fysiek niet bereikbaar omdat ze zich op een hoogte van meer dan 3,5 m bevindt ten opzichte van een vaste ondergrond.

(Asbest)materiaal	Rookgaskanaal
Karakterisatie	Asbest (verdacht)
Primaire drager	HVAC infrastructuur en uitrusting

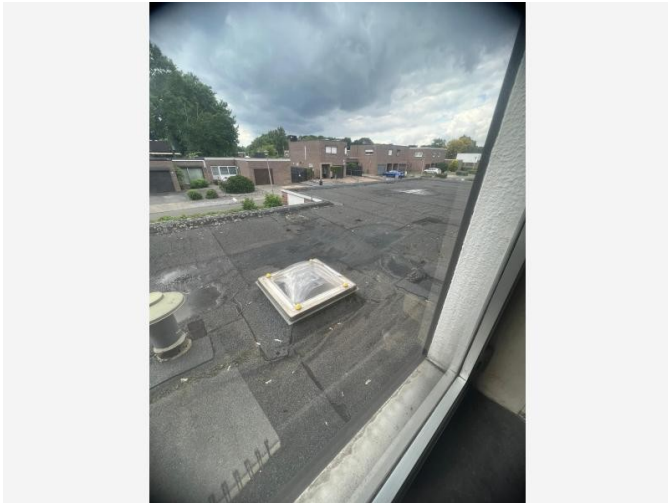
Situeringsfoto

Uitgesloten van inspectie

Bouwjaar: 2003

Constructies gebouwd vanaf 2001 moeten niet onderzocht worden

Opmerking	Roofing op de platte daken is vervangen na 2001, zie bewijsdocument.
-----------	--

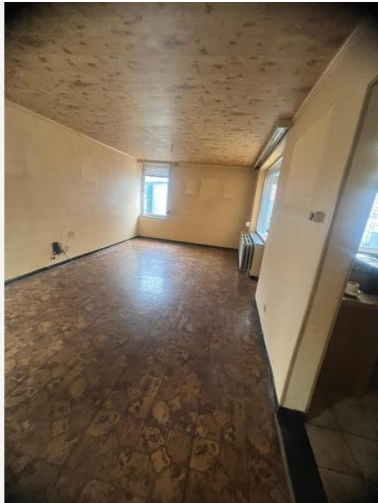
Vrije foto

Er werden voorzetwanden (valse plafonds) aangebracht. Als deskundige kan ik geen uitspraak doen over eventuele asbestverdachte toepassingen die aanwezig zijn of verborgen zitten achter de voorzetwanden. Bij renovaties, sloop of verbouwingen is het aan te raden een destructieve asbestinventaris op te stellen voor deze ruimtes..

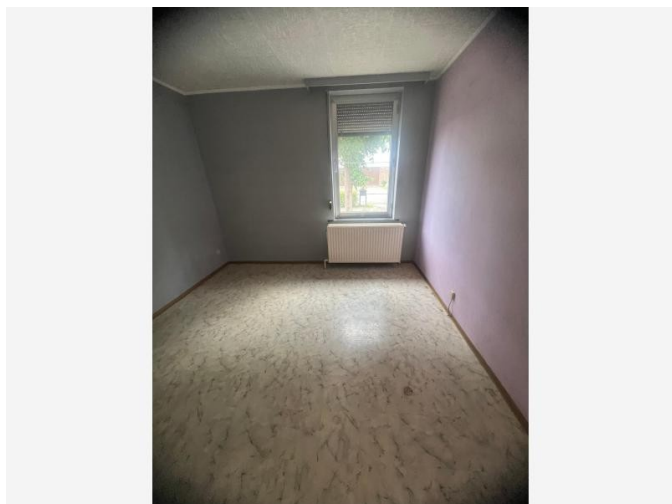
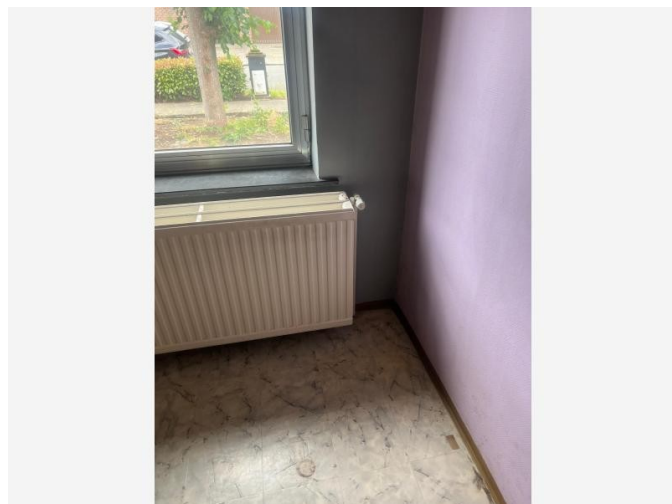
Fiche 7: Pleisterwerk muren

Geen asbest

#	Type	Referentie	Resultaat
7.1	Mengmonster	P1	Geen asbest

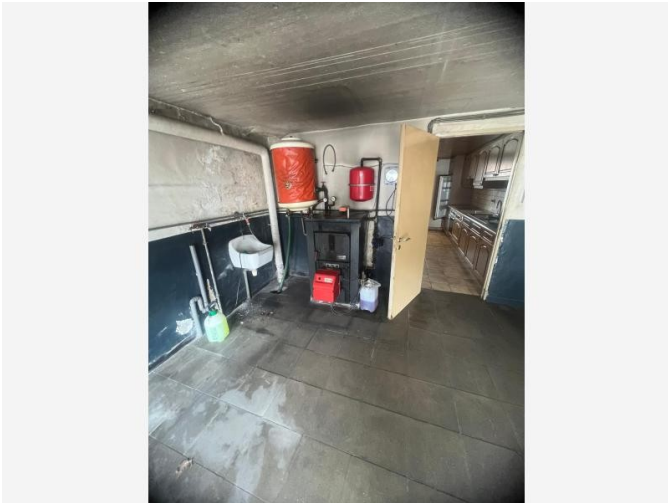
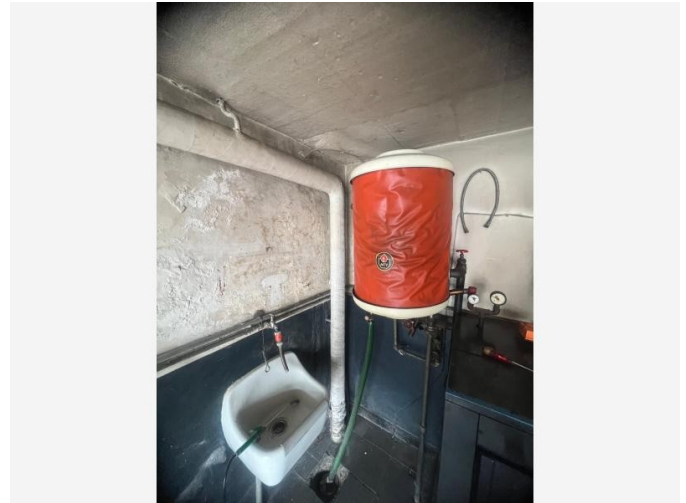
Fiche 8: Pleisterwerk plafonds

Geen asbest

#	Type	Referentie	Resultaat
8.1	Mengmonster	P2	Geen asbest
