# Asbestinventarisatetest

Zonnestraat 24, 9600 Ronse

Attestnummer : 20230629-000087.000

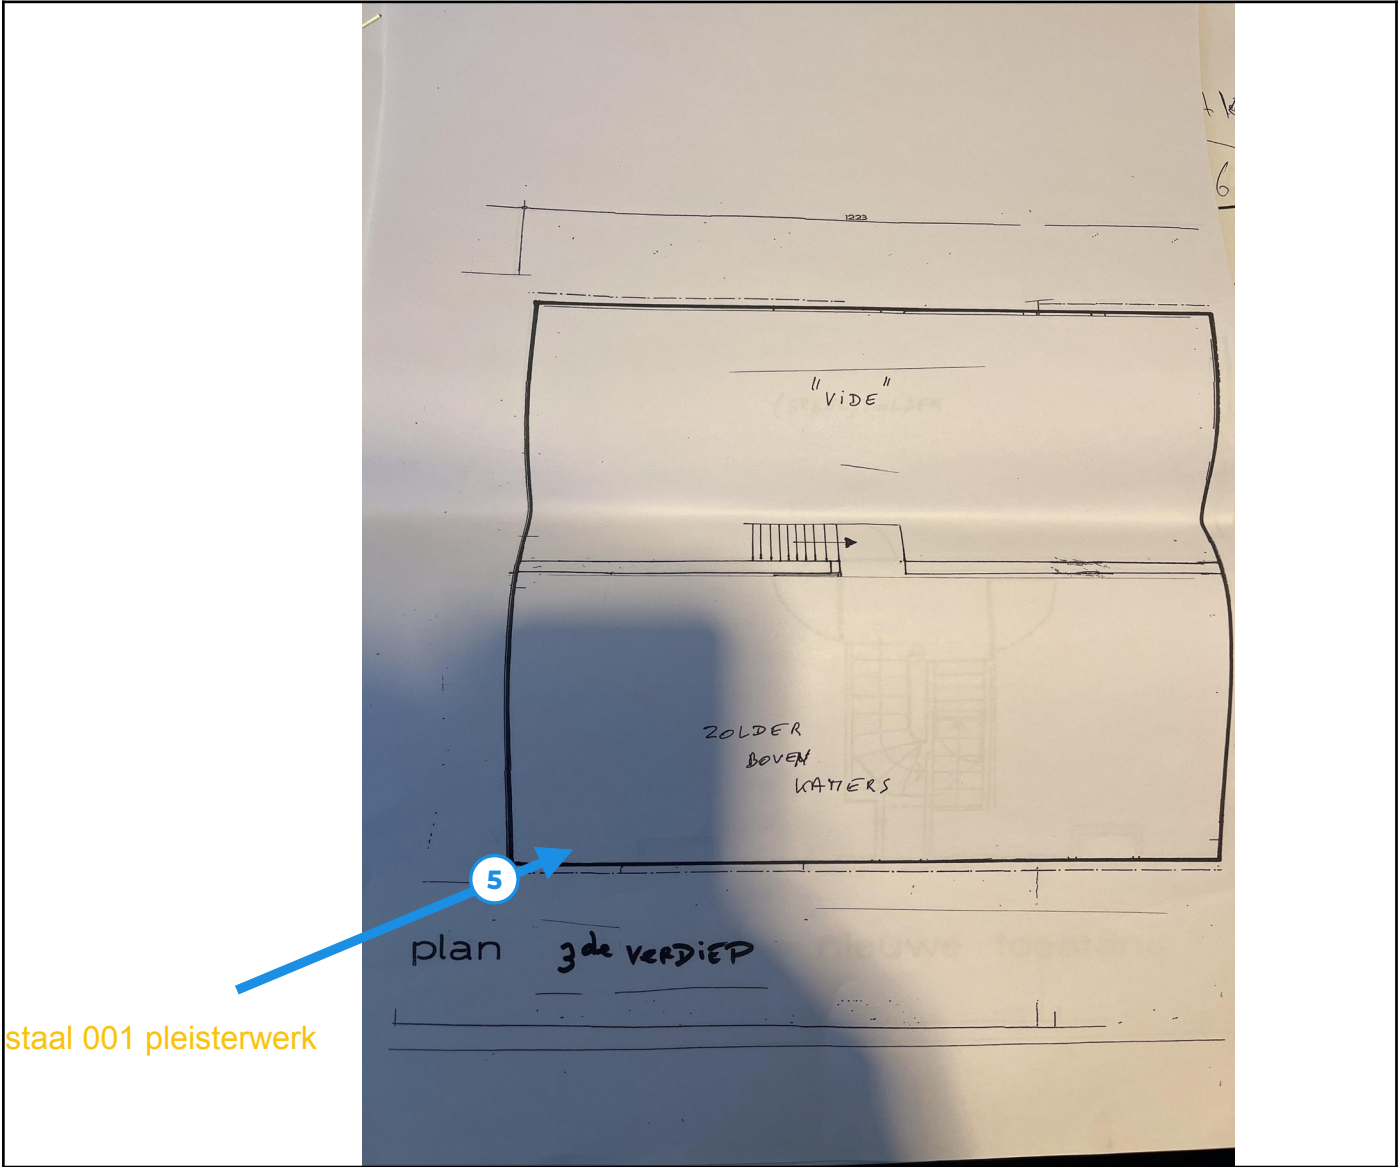
# Plan 1.1: plannen zolder

| Beschrijving | Type | Actie |
|---|---|---|
| 5. staal 001 pleisterwerk zolder | Geen asbest | - |

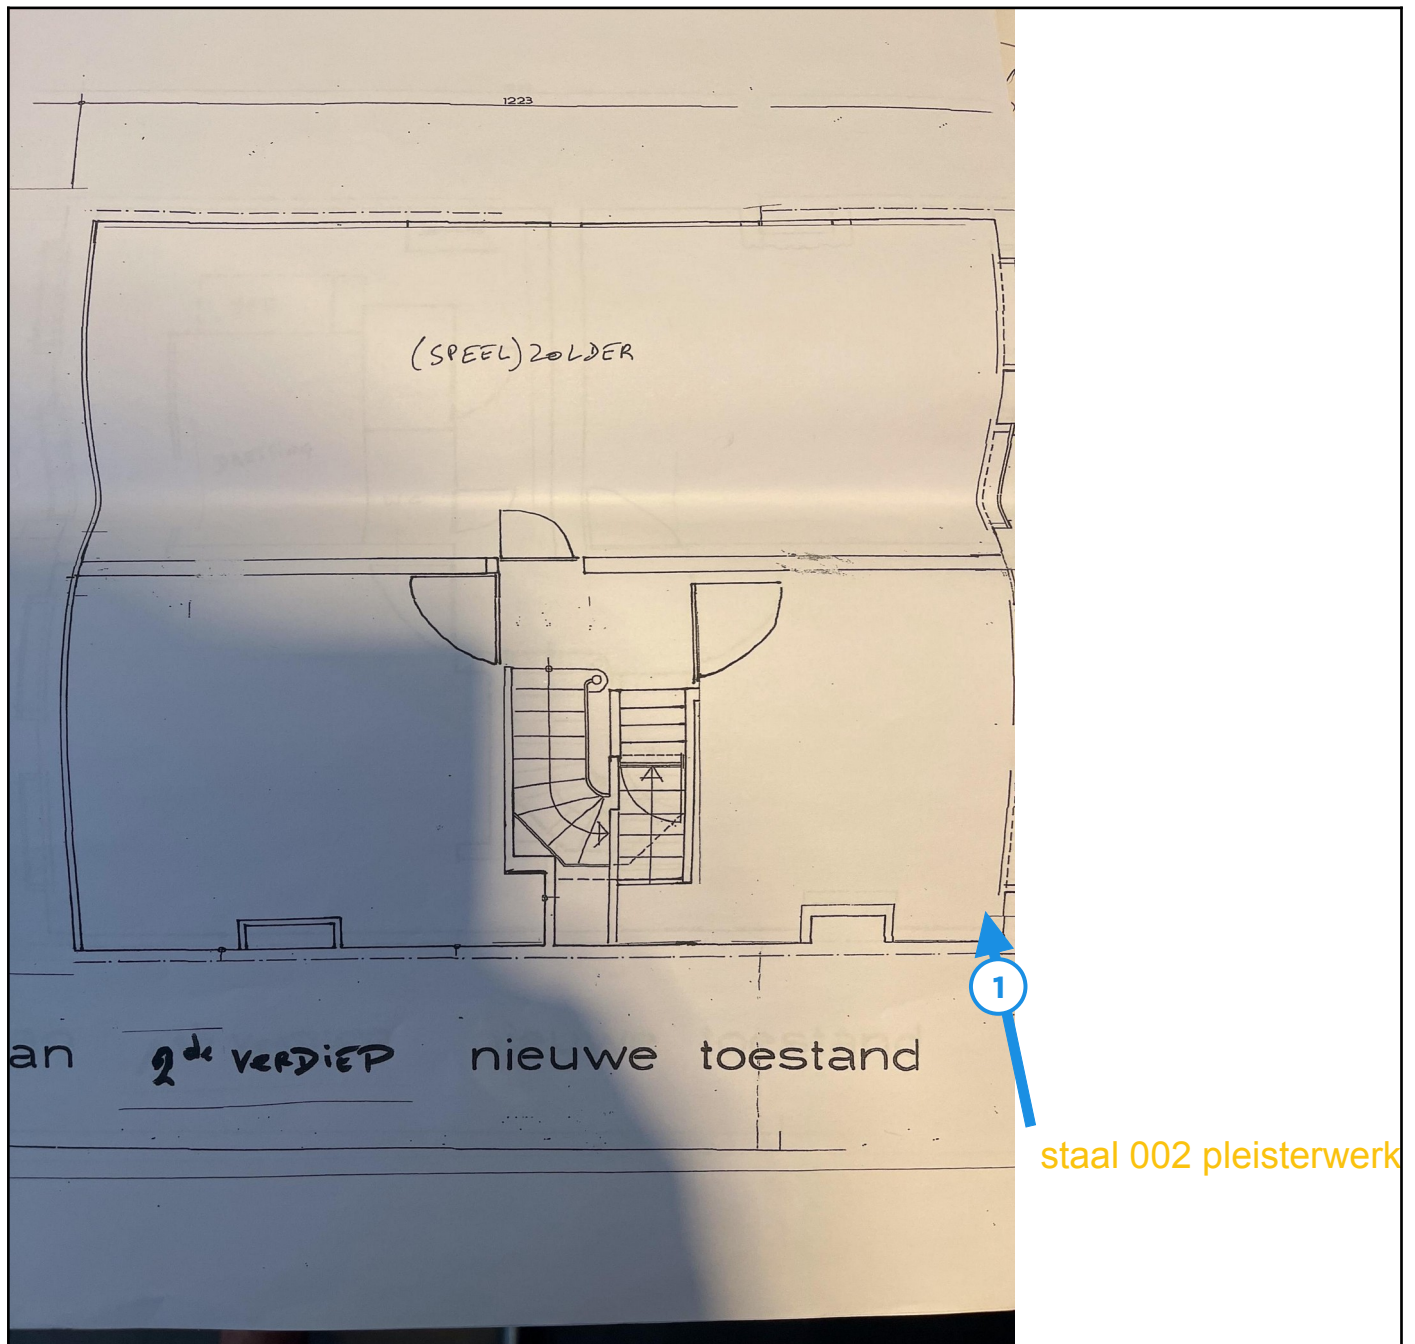
## Plan 1.2: plannen tweede verdiep

| Beschrijving | Type | Actie |
|---|---|---|
| 1. staal 002 pleisterwerk tweede verdiep | Geen asbest | - |

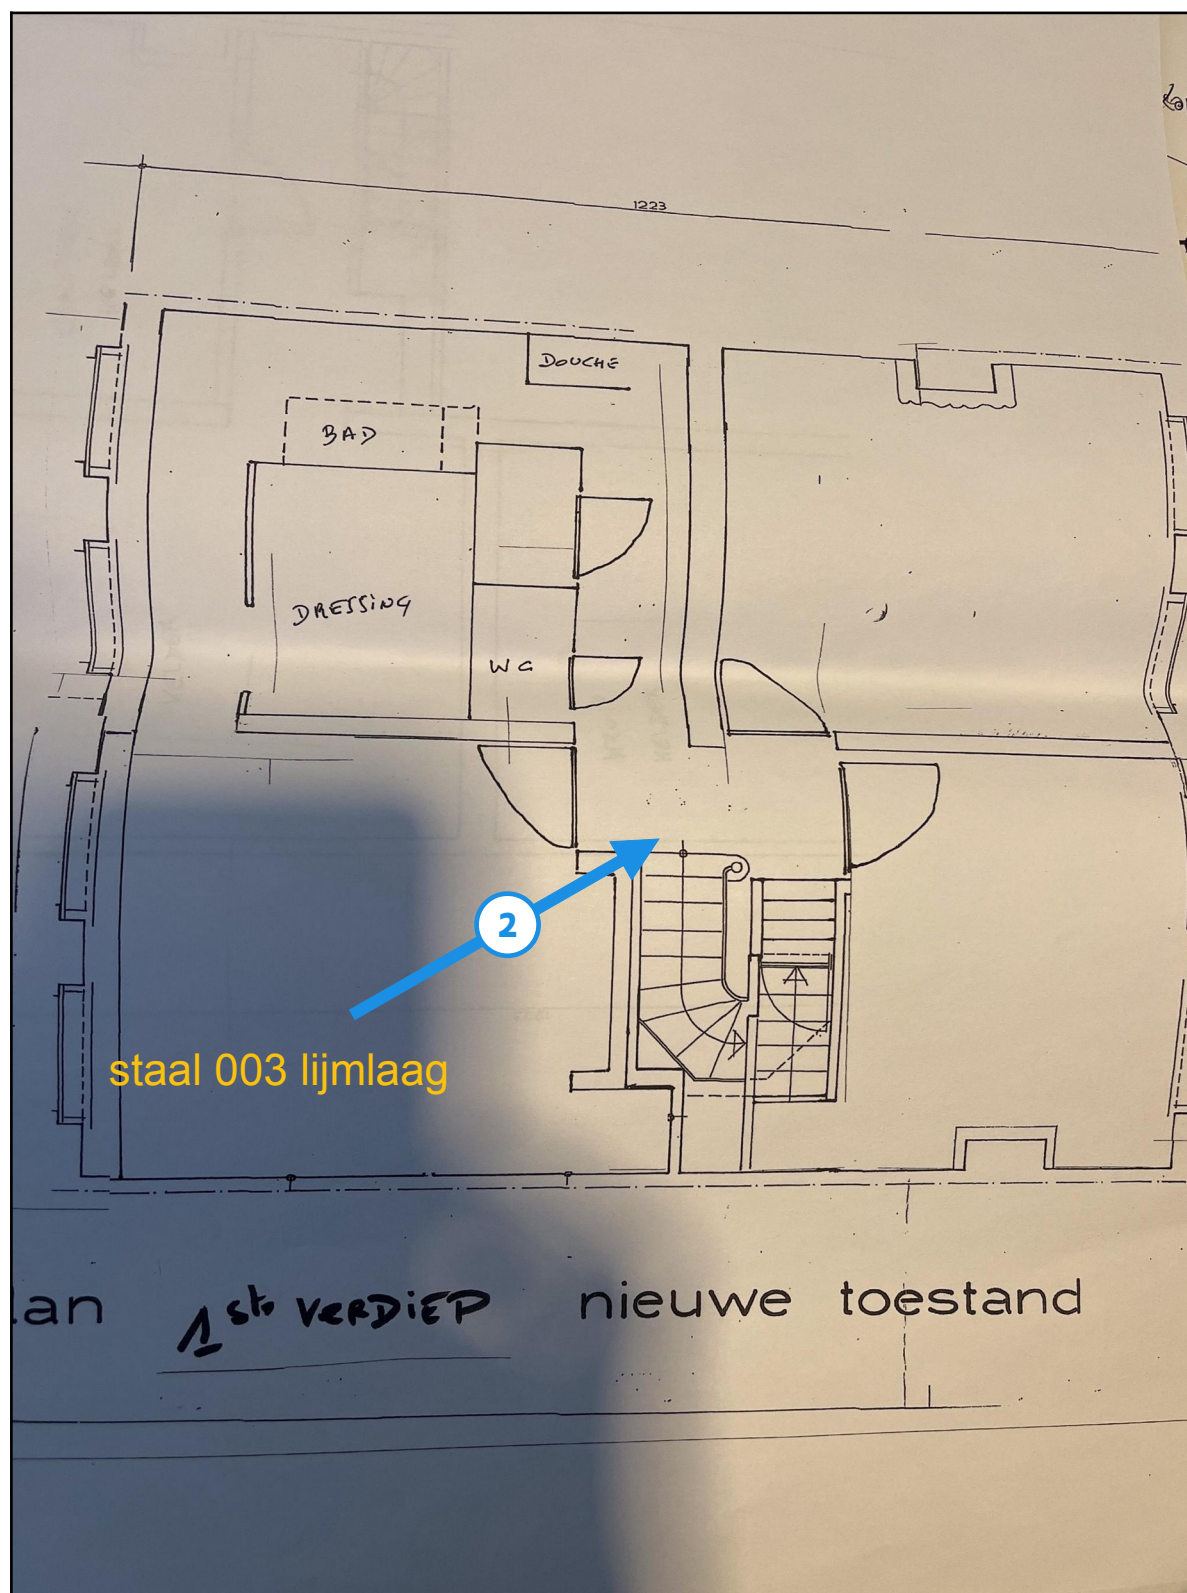
## Plan 1.3: plannen eerste verdiep

| 2. staal 003 lijmlaag traphal | Geen asbest | - |

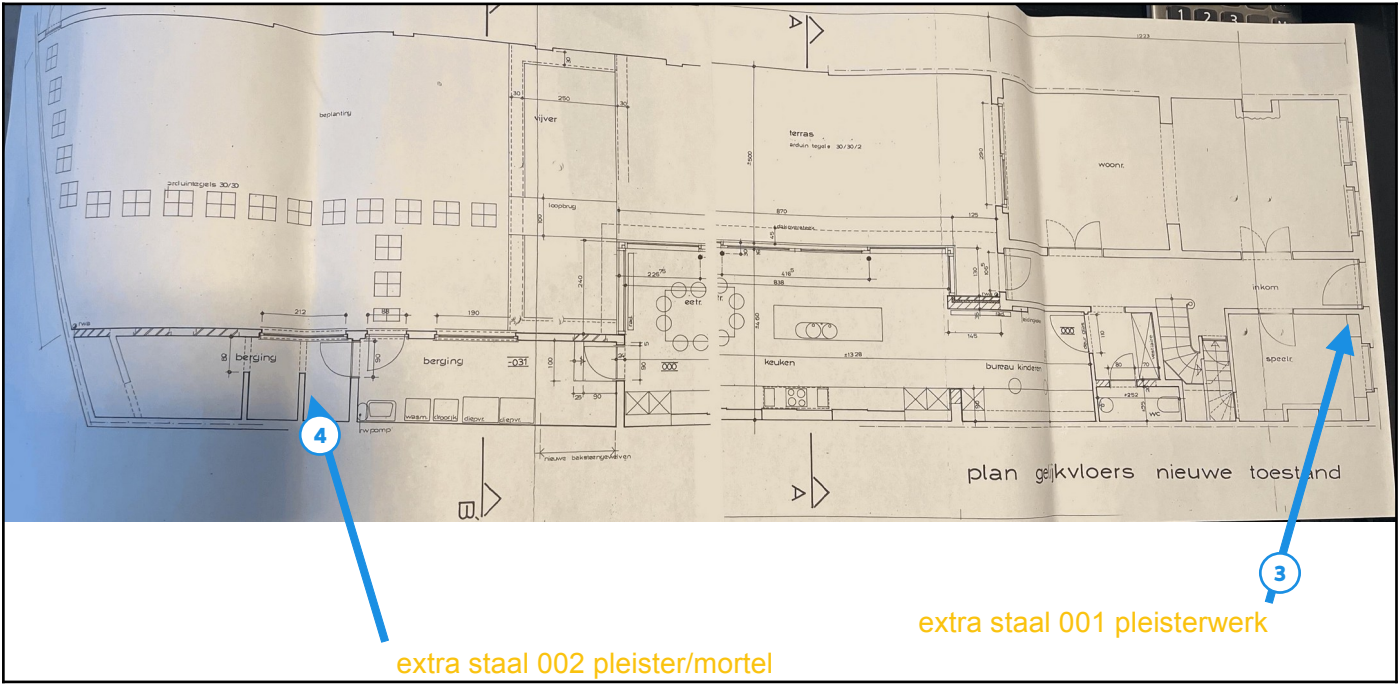
# Plan 1.5: Plannen gelijkvloers

| Beschrijving | Type | Actie |
|---|---|---|
| 3. extra staal 001 pleisterwerk gelijkvloers | Geen asbest | - |
| 4. extra staal 002 pleister/mortel gelijkvloers | Geen asbest | - |

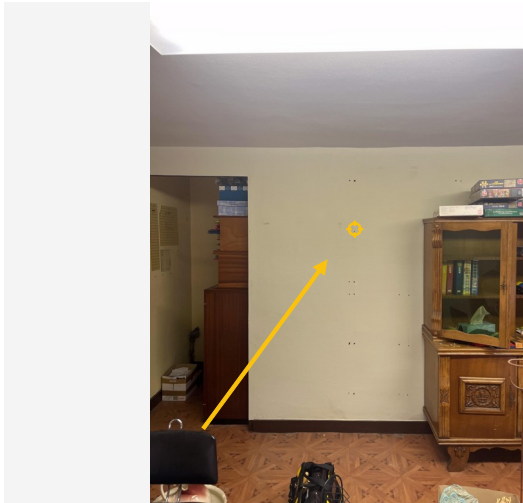
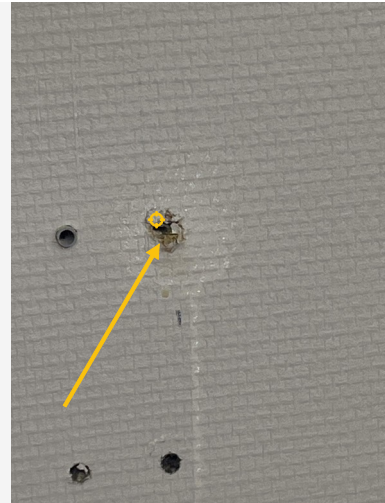
Geen asbest

| Beschrijving | staal 002 pleisterwerk tweede verdiep |
| Bindmiddel van materiaal | Gips - kalk |

| Hoeveelheid (oppervlakte - dikte - aantal) | <ul style="list-style-type: none"> <li>• 265,02 m<sup>2</sup> - 1,00 cm - 1 stuk</li> </ul> |

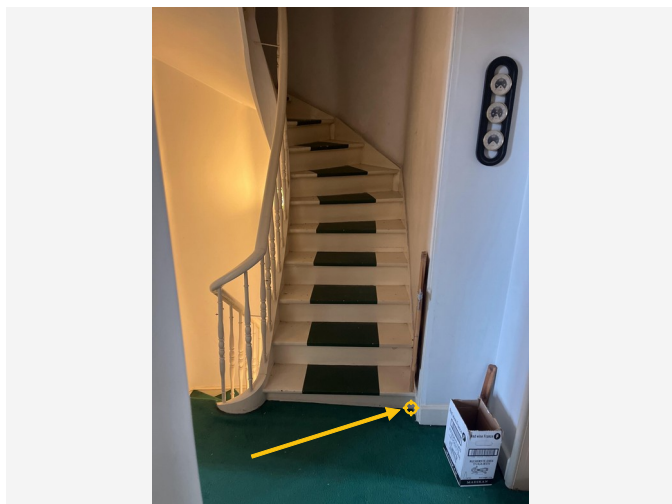
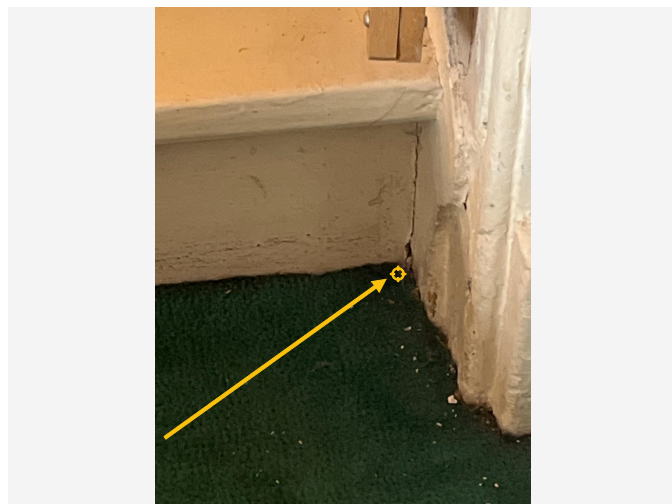
## Fiche 2: staal 003 lijmlaag traphal

Geen asbest

| Beschrijving | staal 003 lijmlaag traphal |
| Bindmiddel van materiaal | Lijm |

| Hoeveelheid (oppervlakte - dikte - aantal) | <ul style="list-style-type: none"> <li>• 55,00 m<sup>2</sup> - 0,30 mm - 1 stuk</li> </ul> |

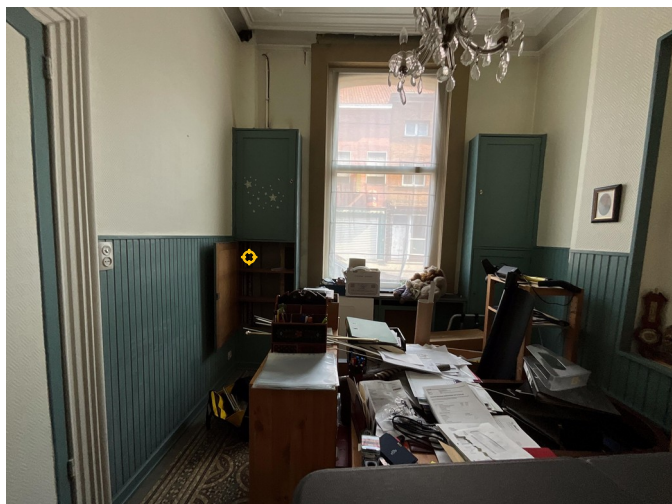
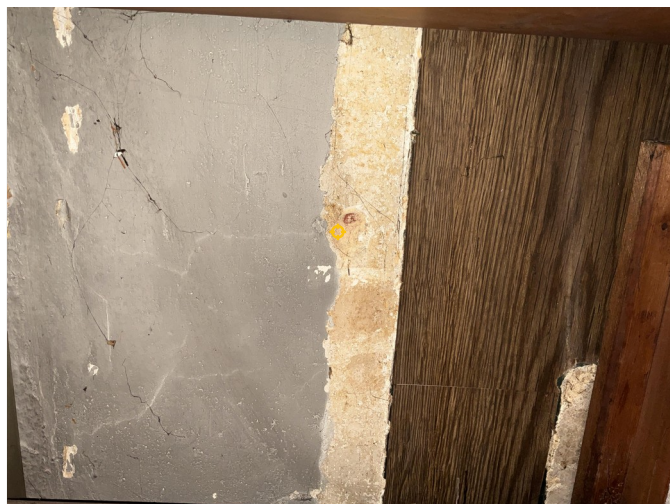
Geen asbest

| Beschrijving | extra staal 001 pleisterwerk gelijkvloers |
| Bindmiddel van materiaal | Gips - kalk |

| Hoeveelheid (oppervlakte - dikte - aantal) | <ul style="list-style-type: none"> <li>• 300,00 m<sup>2</sup> - 1,00 cm - 1 stuk</li> </ul> |

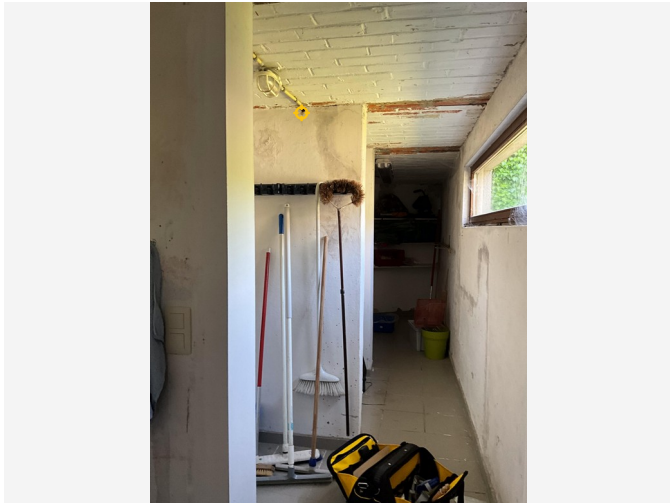
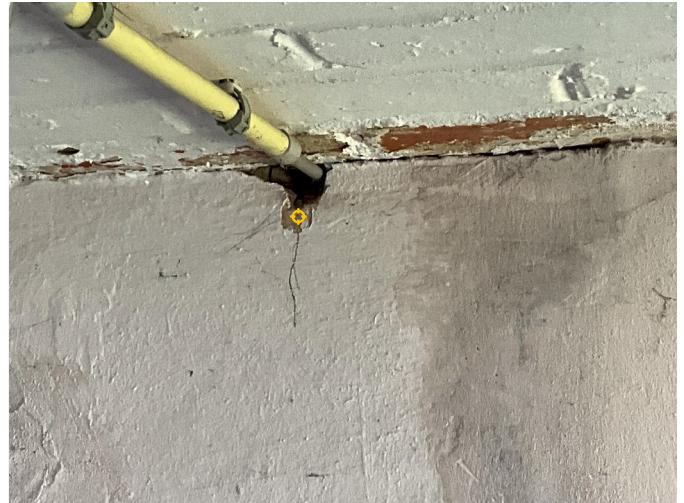
Geen asbest

| Beschrijving | extra staal 002 pleister/mortel gelijkvloers |
| Bindmiddel van materiaal | Gips - kalk |

| Hoeveelheid (oppervlakte - dikte - aantal) | <ul style="list-style-type: none"> <li>• 100,00 m<sup>2</sup> - 1,50 cm - 1 stuk</li> </ul> |

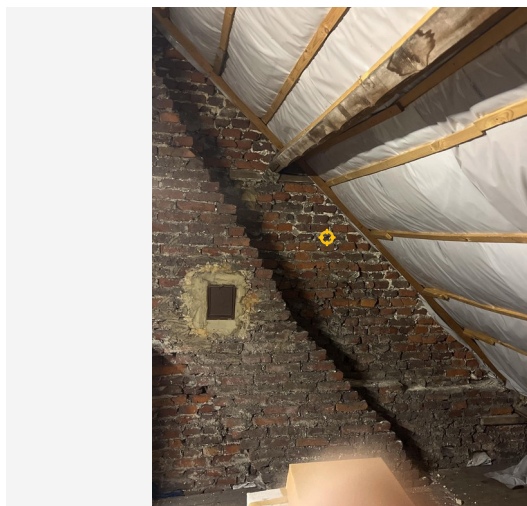
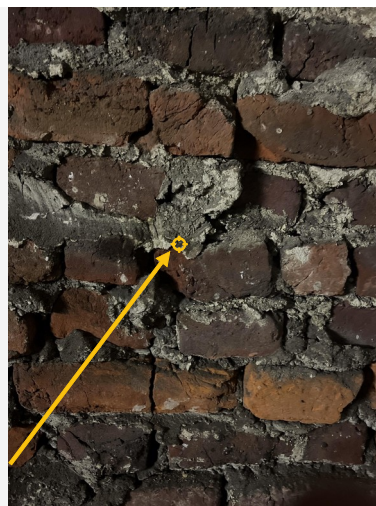
## Fiche 5: staal 001 pleisterwerk zolder

Geen asbest

| Beschrijving | staal 001 pleisterwerk zolder |
| Bindmiddel van materiaal | Gips - kalk |

| Hoeveelheid (oppervlakte - dikte - aantal) | <ul style="list-style-type: none"> <li>• 601,00 m<sup>2</sup> - 1,00 cm - 1 stuk</li> </ul> |
