Asbestinventarisatetest

Bellemstraat 161, 9880 Aalter

Attestnummer : 20230110-000076.000

Uitgegeven op : 10.01.2023

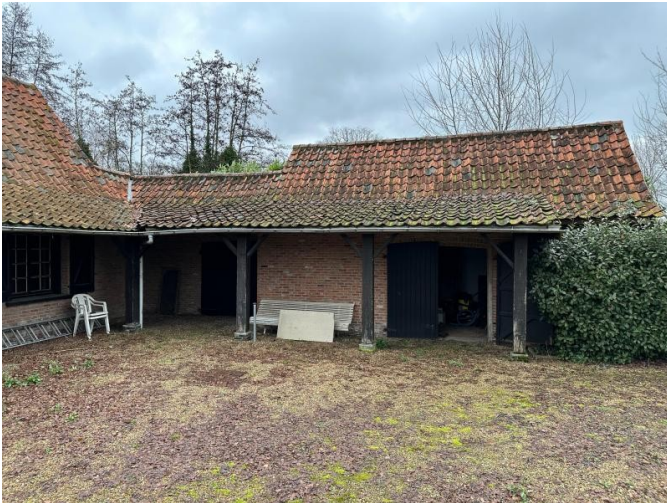
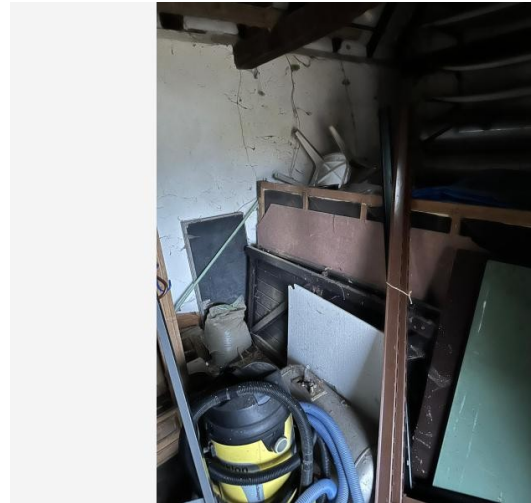
Fiche 1: roze onderdakplaat

Asbestmateriaal - afvalstof

Dringend verwijderen

- Verwijder het asbestafval.

- Eenvoudige handelingen: mag via doe-het-zelf of door werknemer(s) met opleidingsattest eenvoudige handelingen makkelijk zelf te verwijderen.

Plaat natmaken en in voorziene asbestzak vervoeren/afdekken.

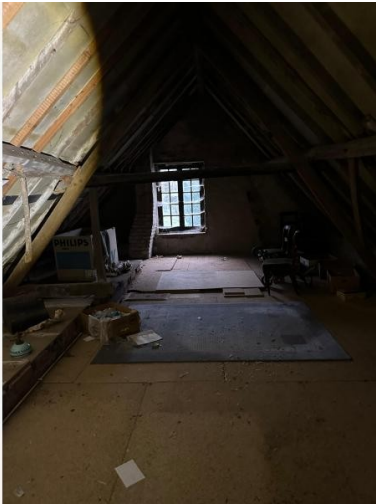
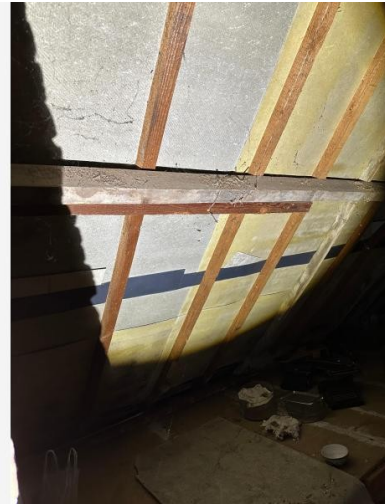
Het asbestmateriaal valt onder de mijlpaal van 2040.

Verwijderen

Eindbeoordeling materiaalrisico	Verhoogd materiaalrisico en/of verhoogde kans op vezelvrijgave
---------------------------------	--

Gebondenheid	Categorie 1: hechtgebonden in oorsprong
Asbestsoort (vezeltype)	Alleen chrysotiel
Asbestconcentratie	Laag (< 50%)
Afschermingsgraad van het gehele materiaal	Geheel of deels (ook) vrij aan binnenluchtstromen
Toestand van het materiaal	Matig beschadigd, matig verweerd

Beschrijving	onderdak hoofdgebouw, asbestboard
Omgeving	Binnen
Primaire drager	Plat dak
Asbestmateriaal	Dak- en gevelbekleding - Plaat
Bindmiddel van asbestmateriaal	Cement
Gebondenheid op basis van bindmiddel	Hecht
Hoeveelheid (oppervlakte - dikte - aantal)	• 120,00 m ² - 0,50 cm - 1 stuk
Totaal volume	0,60 m ³
Eenvoudig bereikbaar	Ja
Bevestigingswijze	• Geklemd

- Sluit de ruimte luchtdicht af en vermijd het betreden van de ruimte.
- Zorg voor een veilig beheer en verwijder dit asbestmateriaal wanneer het bij werken eenvoudig bereikbaar wordt. Controleer de toestand jaarlijks op wijzigingen.
- Voer binnenluchtmetingen uit om actuele blootstellingsrisico's in de binnenlucht te monitoren.

- Eenvoudige handelingen: enkel door erkend asbestverwijderaar
Bij vernieuwen dak laten verwijderen door asbestverwijderaar.

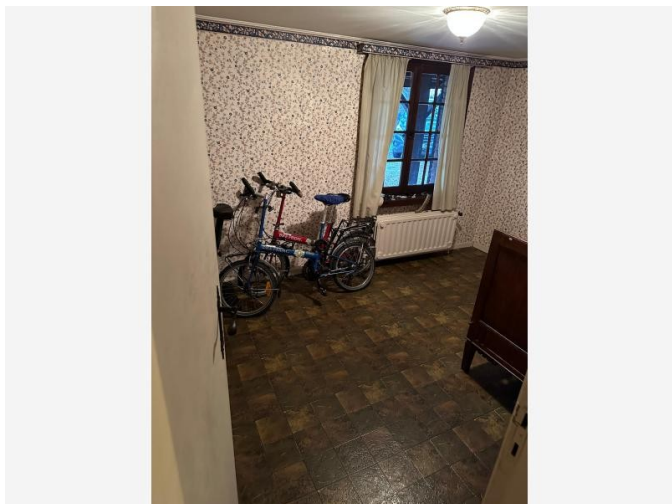
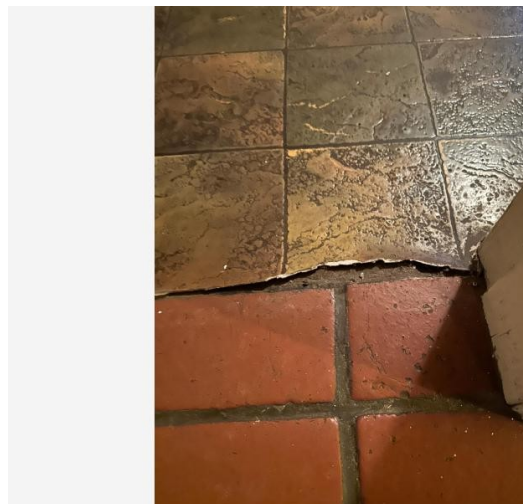
Het asbestmateriaal valt onder de mijlpaal van 2034.

Verwijderen

Eindbeoordeling materiaalisico	Verhoogd materiaalisico en/of verhoogde kans op vezelvrijgave
--------------------------------	---

Gebondenheid	Categorie 2: niet-hechtgebonden met matrix
Asbestsoort (vezeltype)	Alleen chrysotiel
Asbestconcentratie	Hoog ($\geq 50\%$)
Afschermingsgraad van het gehele materiaal	Geheel of deels (ook) vrij aan de binnenlucht
Toestand van het materiaal	Licht beschadigd, licht verweerd. Intact materiaal type Pical – asbestboard of categorie III 'gebondenheid'

#	Type	Referentie	Resultaat
3.1	Mengmonster	003 01	Chrysotiel

Beschrijving	Linolium slaapkamers hoofdgebouw
Omgeving	Binnen
Primaire drager	Vloer
Asbestmateriaal	Prefab - afwerking - Vloerzeil
Bindmiddel van asbestmateriaal	Karton - papier - viltachtig
Gebondenheid op basis van bindmiddel	Niet-hechtgebonden
Hoeveelheid (oppervlakte - aantal)	• 16,00 m ² - 1 stuk

- Verwijder dit asbestmateriaal zo snel mogelijk. Volg de toestand goed op.

- Eenvoudige handelingen: mag via doe-het-zelf of door werknemer(s) met opleidingsattest eenvoudige handelingen goed natmaken en snijden.
Niet breken.
Direct in de daarvoor voorzien asbestzakken afvoeren.

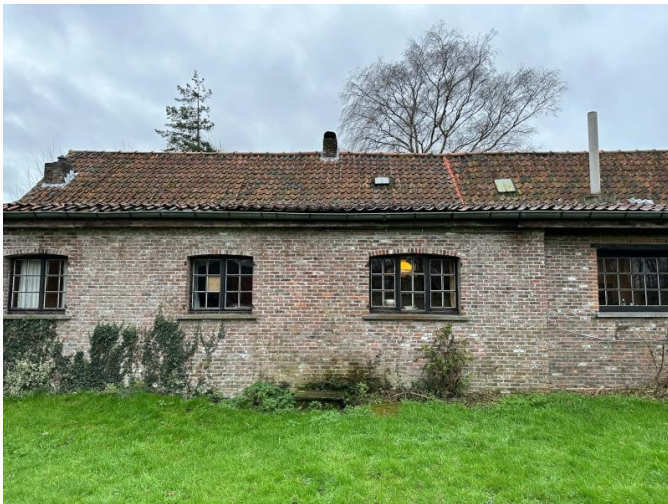
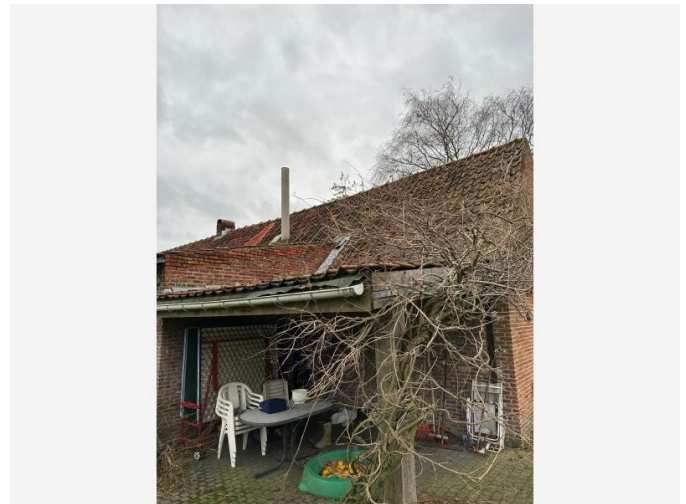
Het asbestmateriaal valt onder de mijlpaal van 2034.

Verwijderen

Eindbeoordeling materiaalarisico	Laag materiaalarisico en/of verlaagde kans op vezelvrijgave
----------------------------------	---

Gebondenheid	Categorie 1: hechtgebonden in oorsprong
Asbestsoort (vezeltype)	Alleen chrysotiel
Asbestconcentratie	Laag (< 50%)
Afschermingsgraad van het gehele materiaal	Geheel of deels vrij aan de buitenlucht
Toestand van het materiaal	Licht beschadigd, licht verweerd. Intact materiaal type Pical – asbestboard of categorie III 'gebondenheid'

Beschrijving	schouw van de haard woonkamer
Omgeving	Buiten
Primaire drager	Schuin dak
Asbestmateriaal	Rookgaskanaal
Bindmiddel van asbestmateriaal	Cement
Gebondenheid op basis van bindmiddel	Hecht
Hoeveelheid (lengte - omtrek - dikte - aantal)	• 2,00 m - 20,00 cm - 0,50 cm - 1 stuk
Totaal volume	0,002 m ³
Eenvoudig bereikbaar	Ja
Bevestigingswijze	• Verlijmd, ingegoten, versmeerd

- Zorg voor een veilig beheer en verwijder dit asbestmateriaal wanneer het bij werken eenvoudig bereikbaar wordt. Controleer de toestand jaarlijks op wijzigingen.

- Eenvoudige handelingen: enkel door erkend asbestverwijderaar zit ingekapseld, loopt vermoedelijk nog deel door tot verwarmingsinstallatie in de woning.

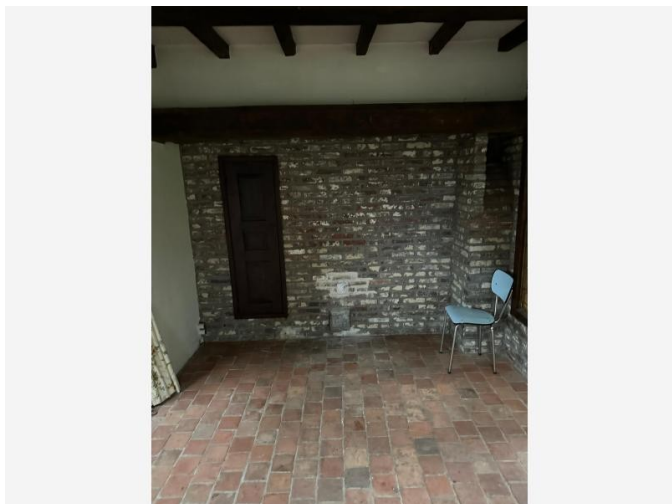
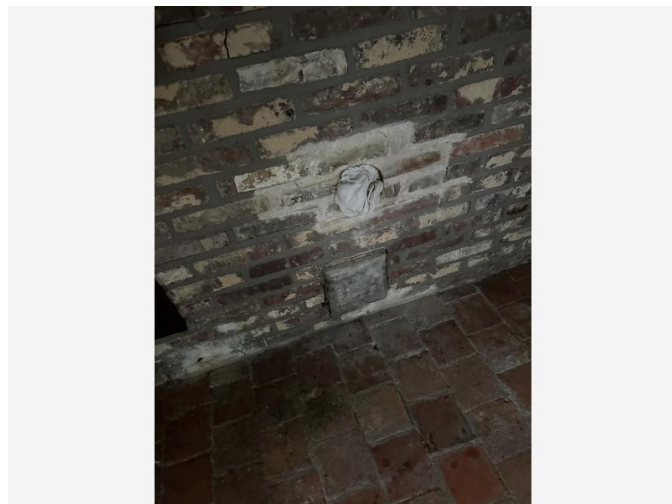
Het asbestmateriaal valt onder de mijlpaal van 2040.

Zorgvuldig beheren

Eindbeoordeling materiaalrisico	Zeer laag materiaalrisico en/of zeer lage kans op vezelvrijgave
---------------------------------	---

Gebondenheid	Categorie 1: hechtgebonden in oorsprong
Asbestsoort (vezeltype)	Alleen chrysotiel
Asbestconcentratie	Laag (< 50%)
Afschermingsgraad van het gehele materiaal	Geheel of deels (ook) vrij aan de binnenlucht
Toestand van het materiaal	Onbeschadigd, niet verweerd

Beschrijving	roetluikte bijgebouw
Omgeving	Binnen
Primaire drager	Binnenwand
Asbestmateriaal	Rookgaskanaal
Bindmiddel van asbestmateriaal	Cement
Gebondenheid op basis van bindmiddel	Hecht
Hoeveelheid (lengte - omtrek - dikte - aantal)	<ul style="list-style-type: none">0,20 m - 60,00 cm - 1,00 cm - 1 stuk
Totaal volume	0,001 m ³
Eenvoudig bereikbaar	Ja
Bevestigingswijze	<ul style="list-style-type: none">Verlijmd, ingegoten, versmeerd
Identificatiemethode	Vaststelling zonder monstername

- Scherm in afwachting van verwijdering het asbestmateriaal af van luchtstromingen en verstoring: bijvoorbeeld door het te verpakken, te fixeren, af te dekken, signalisatie - afbakening aan te brengen, ...
- Zorg voor een veilig beheer en verwijder dit asbestmateriaal wanneer het bij werken eenvoudig bereikbaar wordt. Controleer de toestand jaarlijks op wijzigingen.

- Eenvoudige handelingen: enkel door erkend asbestverwijderaar moeilijk zelf te verwijderen zonder beschadigingen.

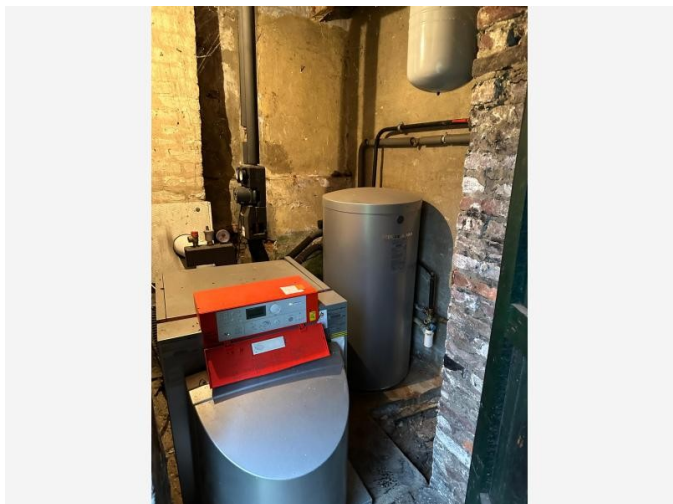
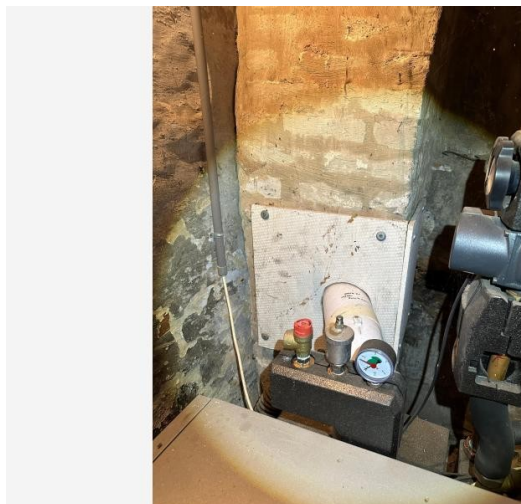
Het asbestmateriaal valt onder de mijlpaal van 2040.

Zorgvuldig beheren

Eindbeoordeling materiaalarisico	Laag materiaalarisico en/of verlaagde kans op vezelvrijgave
----------------------------------	---

Gebondenheid	Categorie 1: hechtgebonden in oorsprong
Asbestsoort (vezeltype)	Alleen chrysotiel
Asbestconcentratie	Laag (< 50%)
Afschermingsgraad van het gehele materiaal	Geheel of deels (ook) vrij aan de binnenlucht
Toestand van het materiaal	Licht beschadigd, licht verweerd. Intact materiaal type Pical – asbestboard of categorie III 'gebondenheid'

Beschrijving	honingraat plaat stookruimte
Omgeving	Binnen
Primaire drager	Binnenwand
Asbestmateriaal	Plaat, paneel, tablet - Generiek
Bindmiddel van asbestmateriaal	Cement
Gebondenheid op basis van bindmiddel	Hecht
Hoeveelheid (oppervlakte - dikte - aantal)	• 0,60 m ² - 2,00 cm - 1 stuk
Totaal volume	0,012 m ³
Eenvoudig bereikbaar	Ja
Bevestigingswijze	• Geschroefd
Identificatiemethode	Vaststelling zonder monsternamen

- Zorg voor een veilig beheer en verwijder dit asbestmateriaal wanneer het bij werken eenvoudig bereikbaar wordt. Controleer de toestand jaarlijks op wijzigingen.

- Eenvoudige handelingen: mag via doe-het-zelf of door werknemer(s) met opleidingsattest eenvoudige handelingen makkelijk zelf te verwijderen indien enkel geschroeft.

Indien ook verlijmd laten verwijderen door erkend asbestverwijderaar

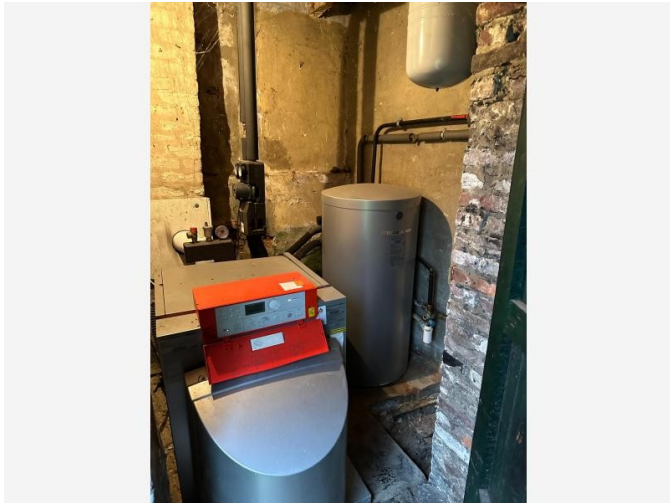
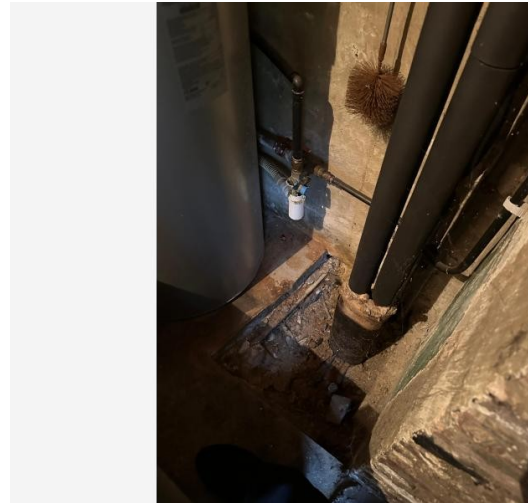
Fiche 7: Gips/cement stookruimte

Geen asbest

#	Type	Referentie	Resultaat
7.1	Mengmonster	006 01	Geen asbest

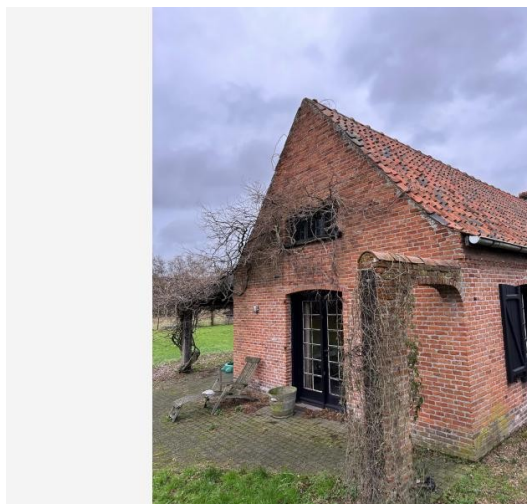
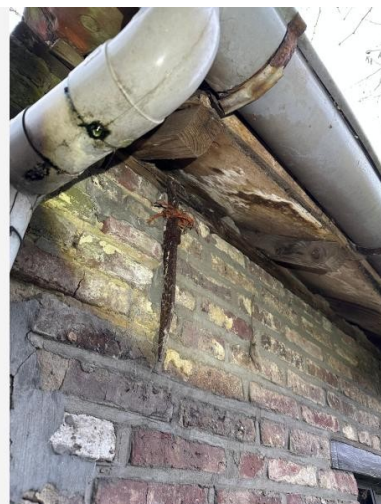
Fiche 8: onderdak bijgebouw

Geen asbest

#	Type	Referentie	Resultaat
8.1	Puntmonster	001 02	Geen asbest

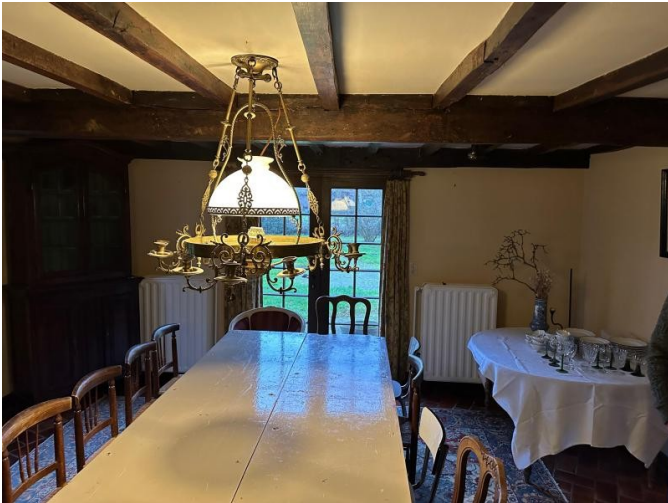
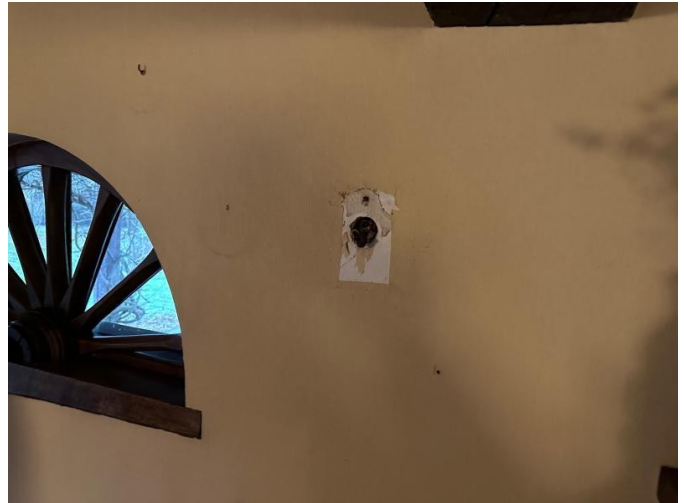
Fiche 9: Pleisterwerk woonkamer

Geen asbest

#	Type	Referentie	Resultaat
9.1	Puntmonster	001	Geen asbest

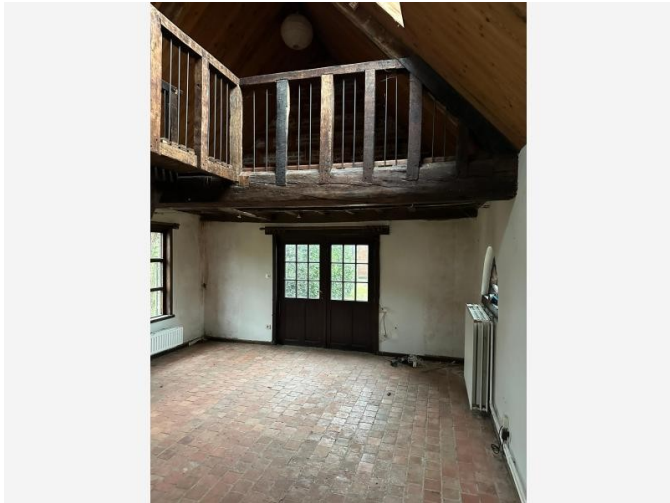
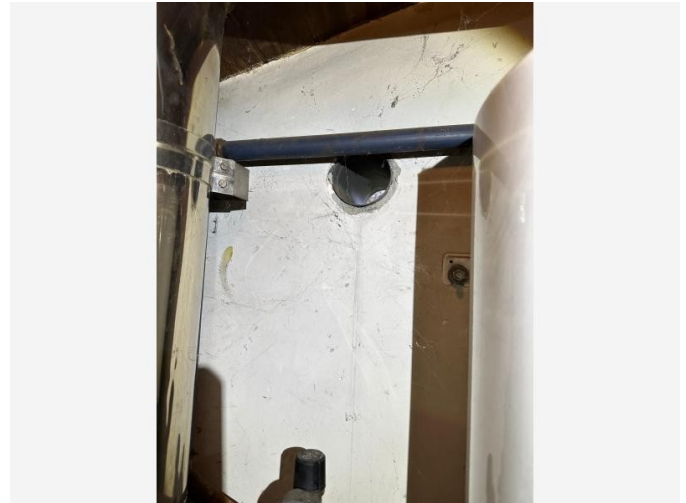
Fiche 10: Pleisterwerk bijgebouw

Geen asbest

#	Type	Referentie	Resultaat
10.1	Puntmonster	002 02	Geen asbest

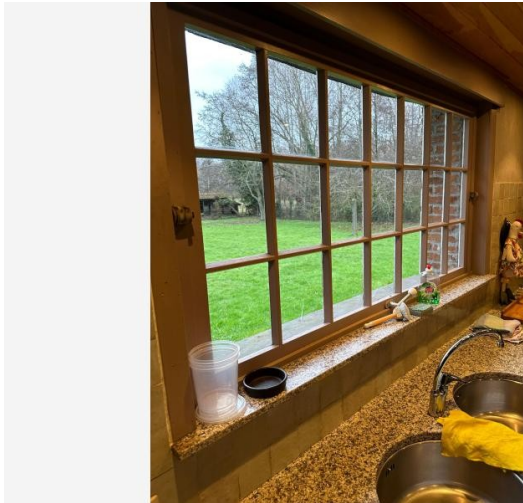
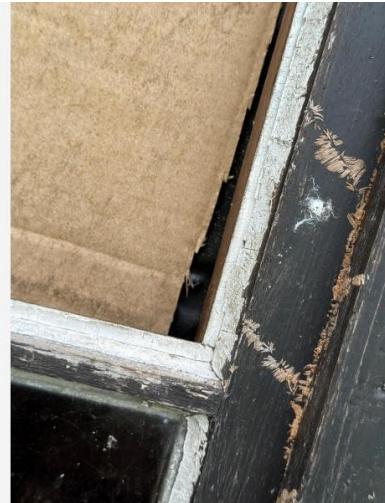
Geen asbest

#	Type	Referentie	Resultaat
11.1	Puntmonster	004 01	Geen asbest

Beschrijving	Mastiek raam
Omgeving	Buiten
Primaire drager	Wandopening verticaal (raam, deur, ...)
Bindmiddel van materiaal	Kitten, mastiek, pasta

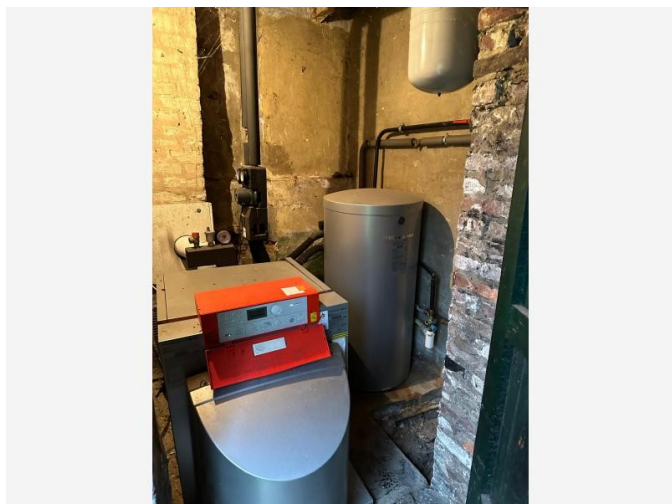
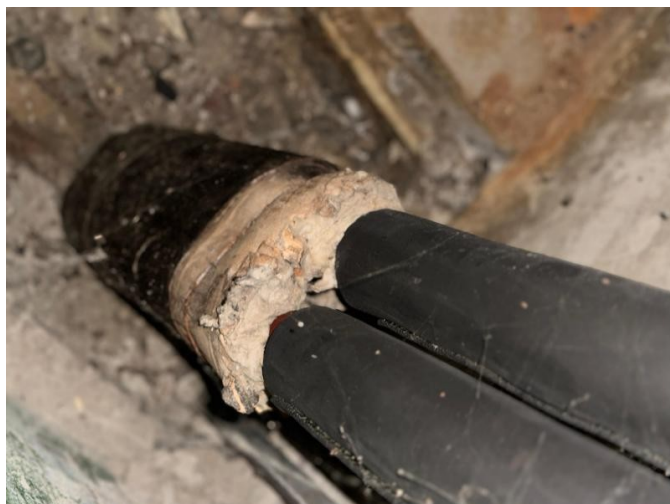
Fiche 12: Isolatie leiding stookkot

Geen asbest

#	Type	Referentie	Resultaat
12.1	Puntmonster	005 01	Geen asbest

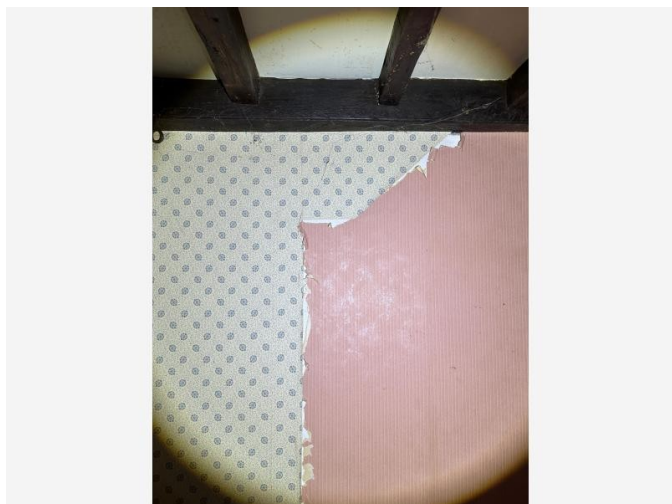
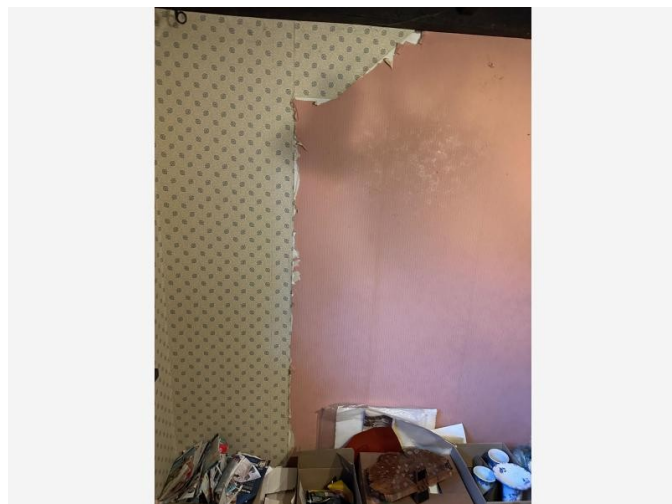
Geen asbest

#	Type	Referentie	Resultaat
13.1	Puntmonster	002 01	Geen asbest

Beschrijving	Oud. Behang achter kast slaapkamer
Omgeving	Binnen
Primaire drager	Binnenwand
Bindmiddel van materiaal	Karton - papier - viltachtig
