Asbestinventarisatetest

Gerheide 96, 2490 Balen

Attestnummer : 20250603-000221.000

Niet-asbestveilig

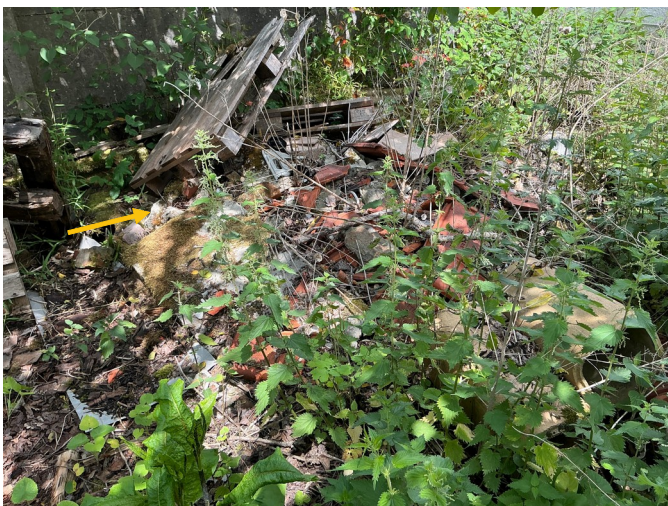
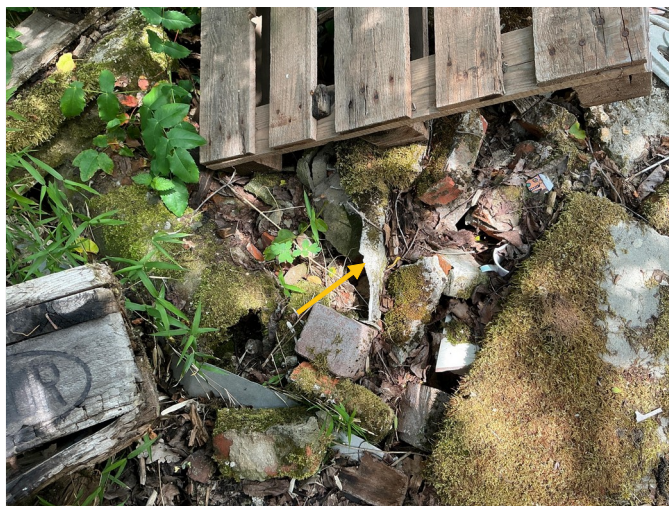
Het asbestmateriaal valt onder de mijlpaal van 2040.

Beschrijving	Afvalfiche opslagruimte
Type afvalstof	Betreft resten (contaminatie) van verwerking of beschadiging
Type resten (contaminatie)	<ul style="list-style-type: none">• Stukken, fragmenten (los, opliggend)
Besmette materialen	<ul style="list-style-type: none">• Bodem
Bron van de resten	De losse stukken golfplaten zijn nog aanwezig
Omgeving	Buiten
Primaire drager	Vloer
Gebondenheid resten	Hecht
Hoeveelheid (gewicht - aantal)	<ul style="list-style-type: none">• 5,00 kg - 1 stuk
Totaal gewicht	5,00 kg
Eenvoudig bereikbaar	Ja
Identificatiemethode	Vaststelling zonder monstername
Opmerking	Deze oppervlakte is een beredeneerde schatting , er worden geen rechten verleend aan deze oppervlakten.

Dringend verwijderen

- Verwijder het asbestafval.

- Eenvoudige handelingen: mag via doe-het-zelf of door werknemer(s) met opleidingsattest eenvoudige handelingen
Hecht gebonden toepassing die zonder beschadiging kan verwijderen, mits de nodige voorzorgsmaatregelen.

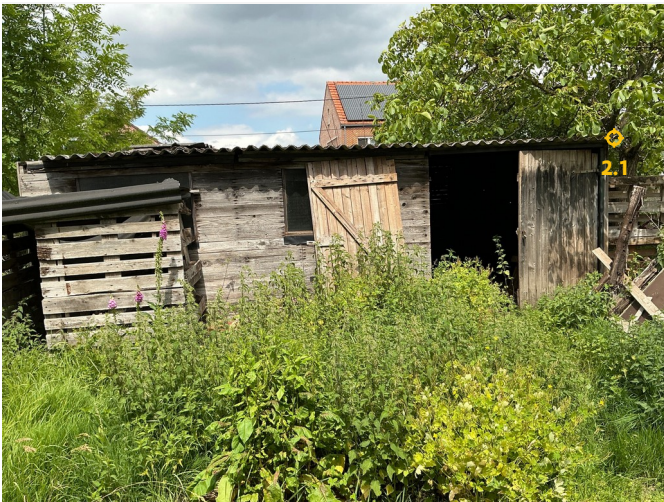
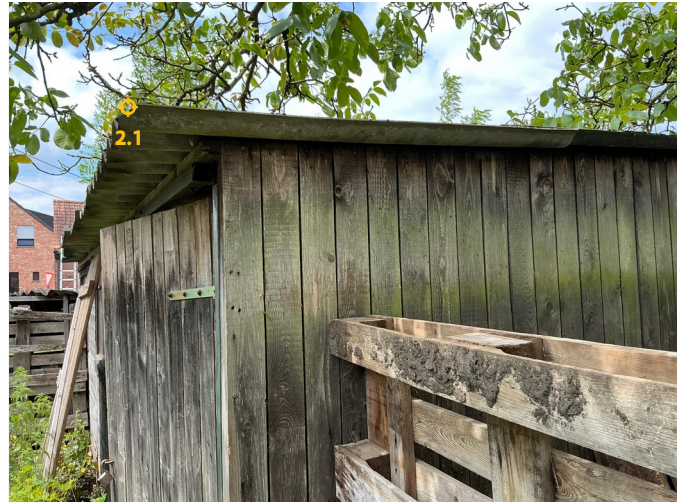
Het asbestmateriaal valt onder de mijlpaal van 2034.

Eindbeoordeling materiaalrisico	Verhoogd materiaalrisico en/of verhoogde kans op vezelvrijgave
---------------------------------	--

Gebondenheid	Categorie 1: hechtgebonden in oorsprong
Asbestsoort (vezeltype)	Alleen chrysotiel
Asbestconcentratie	Laag (< 50%)
Afschermingsgraad van het gehele materiaal	Geheel of deels vrij aan de buitenlucht
Toestand van het materiaal	Matig beschadigd, matig verweerd

#	Type	Referentie	Resultaat
2.1	Puntmonster	6	Chrysotiel

Beschrijving	Golfplaten opslagruimte hout
Omgeving	Buiten
Primaire drager	Schuin dak
Asbestmateriaal	Dak- en gevelbekleding - Golfplaat
Bindmiddel van asbestmateriaal	Cement
Gebondenheid op basis van bindmiddel	Hecht
Hoeveelheid (oppervlakte - aantal)	<ul style="list-style-type: none">• 40,00 m² - 1 stuk
Totale oppervlakte	40,00 m ²
Eenvoudig bereikbaar	Ja
Bevestigingswijze	<ul style="list-style-type: none">• Geschroefd
Identificatiemethode	Vaststelling met monstername
Destructieve handeling voor identificatie	Nee
Opmerking	Dikte is een schatting, deze ornamenten hebben geen uniforme dikte. de oppervlakte is een beredeneerde schatting , waaraan geen rechten worden verleend.

Verwijderen

- Zorg voor een veilig beheer. Vermijd het beschadigen van het asbestmateriaal. Controleer de toestand jaarlijks op wijzigingen.

- Eenvoudige handelingen: mag via doe-het-zelf of door werknemer(s) met opleidingsattest eenvoudige handelingen
Door aannemer met opleidingsattest eenvoudige handelingen door grote oppervlakte en verwerking. Ook de lastige vernageling/verroeste vijzen zou voor heel wat breuken kunnen zorgen, draag zeker de juiste pbm.
Mocht u dit als particulier zelf willen doen, vraag dan zeker platenzakken (verkrijgbaar op containerpark en dergelijke) zodat u deze meteen verpakt.
Plan het verwijderen bij windstil weer om de verspreiding van asbestvezels te minimaliseren.
Veiligheidsuitrusting:
Draag geschikte PBM's: een FFP3-masker, beschermende overalls type 5-6 die je na gebruik kunt weggoaien, handschoenen en veiligheidsbrillen.

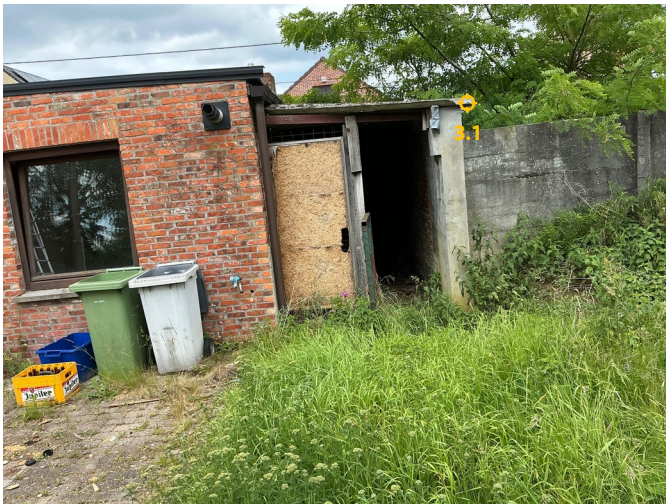
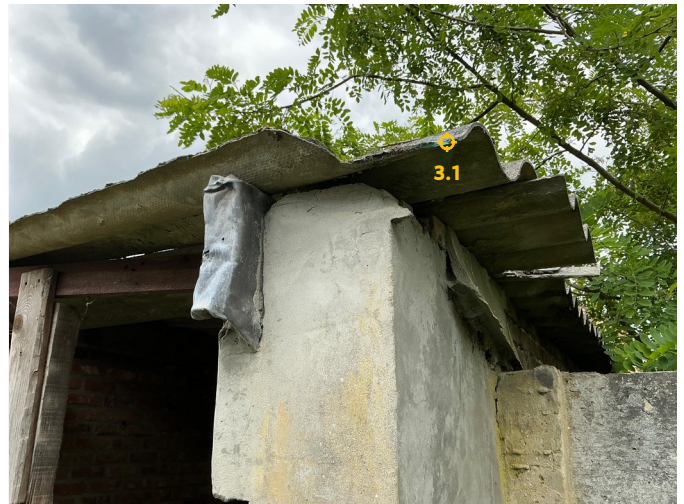
Het asbestmateriaal valt onder de mijlpaal van 2034.

Eindbeoordeling materiaalrisico	Verhoogd materiaalrisico en/of verhoogde kans op vezelvrijgave
---------------------------------	--

Gebondenheid	Categorie 1: hechtgebonden in oorsprong
Asbestsoort (vezeltype)	Alleen chrysotiel
Asbestconcentratie	Laag (< 50%)
Afschermingsgraad van het gehele materiaal	Geheel of deels vrij aan de buitenlucht
Toestand van het materiaal	Matig beschadigd, matig verweerd

#	Type	Referentie	Resultaat
3.1	Puntmonster	5	Chrysotiel

Beschrijving	Golfplaten op opslagruimte tegen woning
Omgeving	Buiten
Primaire drager	Schuin dak
Asbestmateriaal	Dak- en gevelbekleding - Golfplaat
Bindmiddel van asbestmateriaal	Cement
Gebondenheid op basis van bindmiddel	Hecht
Hoeveelheid (oppervlakte - aantal)	• 5,00 m ² - 1 stuk
Totale oppervlakte	5,00 m ²
Eenvoudig bereikbaar	Ja
Bevestigingswijze	• Geschroefd
Identificatiemethode	Vaststelling met monsternamen
Destructieve handeling voor identificatie	Nee
Opmerking	Dikte is een schatting, deze ornamenten hebben geen uniforme dikte. de oppervlakte is een berekende schatting, waaraan geen rechten worden verleend.

Verwijderen

- Zorg voor een veilig beheer. Vermijd het beschadigen van het asbestmateriaal. Controleer de toestand jaarlijks op wijzigingen.

- Eenvoudige handelingen: mag via doe-het-zelf of door werknemer(s) met opleidingsattest eenvoudige handelingen door aannemer met opleidingsattest eenvoudige handelingen door grote oppervlakte en verwerking. Ook de lastige vernageling/verroeste vijzen zou voor heel wat breuken kunnen zorgen, draag zeker de juiste pbm.

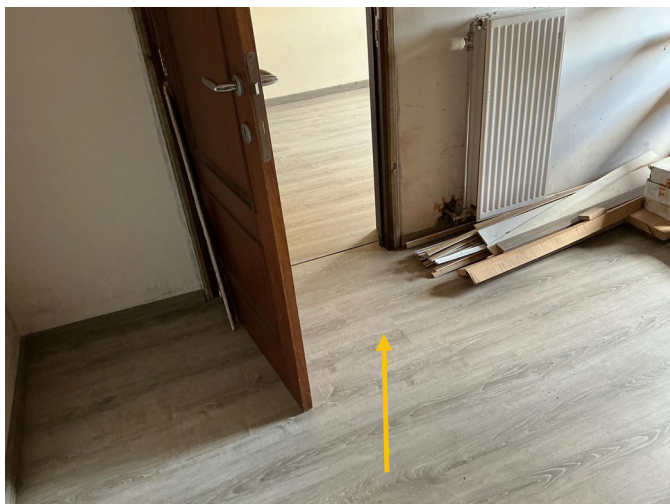
Laminaat bevat geen asbest, maar deskundige kan zo geen uitspraak doen over de onderliggende materialen. Is in de hal en slaapkamer 1 aanwezig. Het verdiep is volledig uit hout gemaakt.

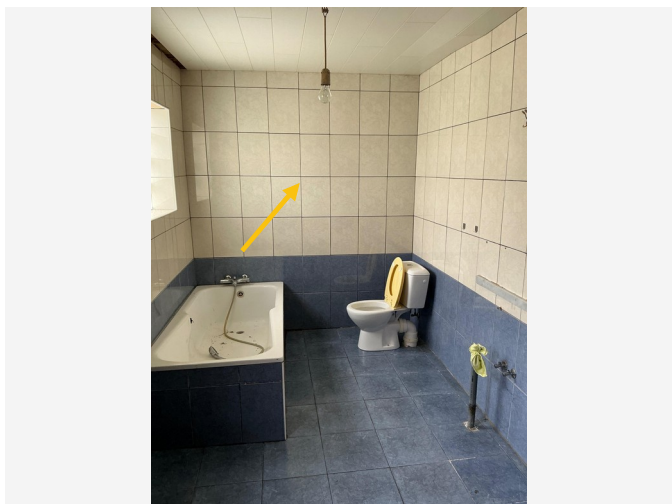
Vloer/muurtegels zijn in tact, deskundige kan geen uitspraak doen over de lijm onderliggende materialen.

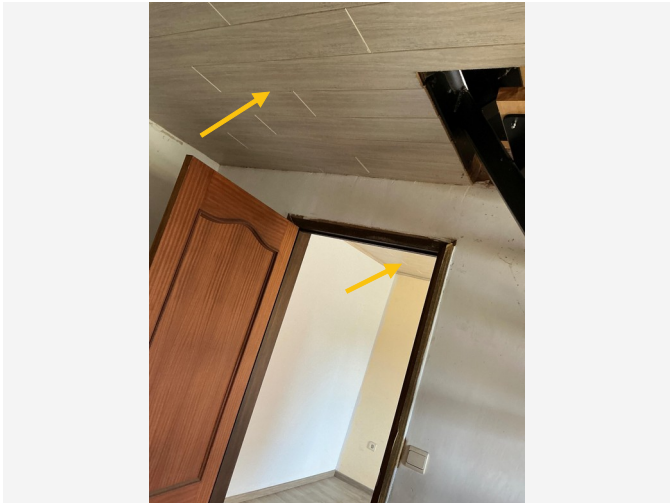
Hout bevat geen asbest, de deskundige kan geen uitspraak doen over onderliggende materialen .
Al de plafonds zijn uit hout.

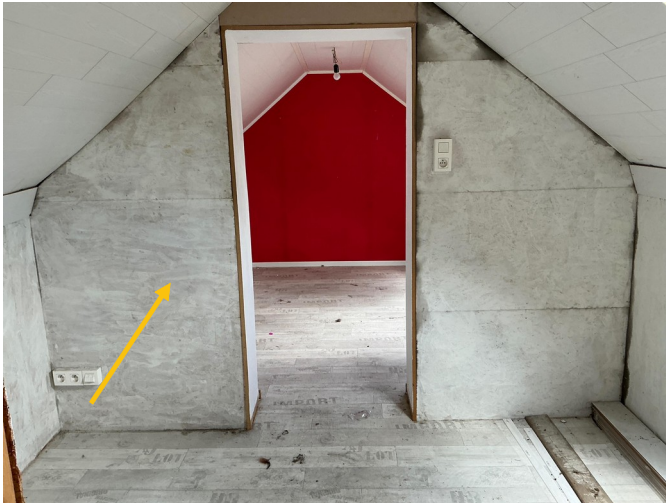
Hout bevat nooit asbest. De deskundige kan geen uitspraak doen over achterliggende materialen .

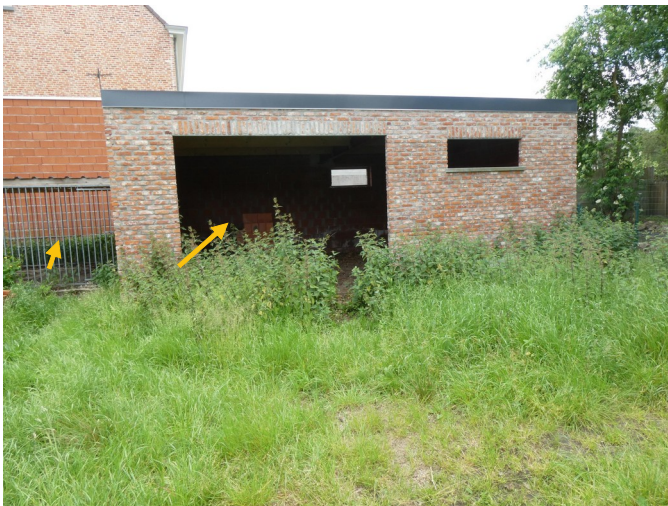
Garage is nog maar pas gebouwd, betonnen vloer, stenen muren en metalen dak. Het hondenren heeft een betonnen vloer en metalen dak.

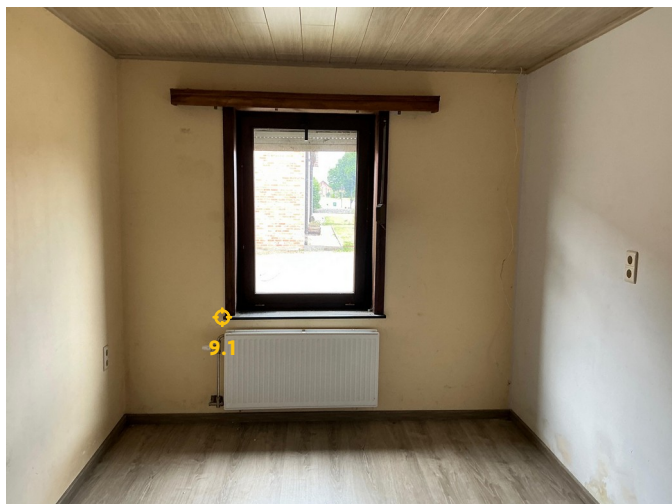
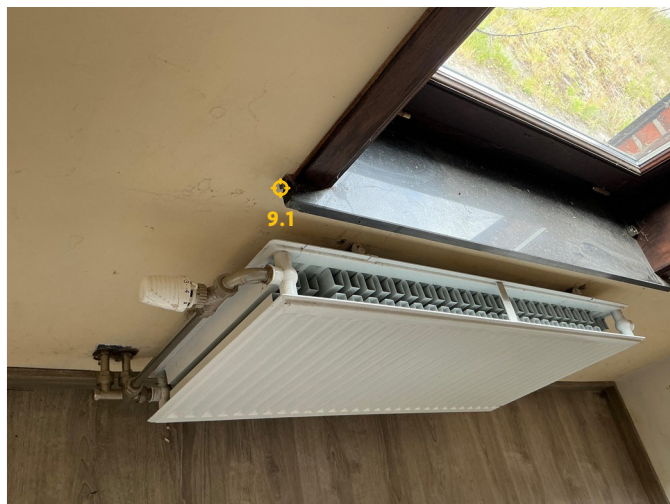
Fiche 9: Raamtabletten

Geen asbest

#	Type	Referentie	Resultaat
9.1	Puntmonster	2	Geen asbest

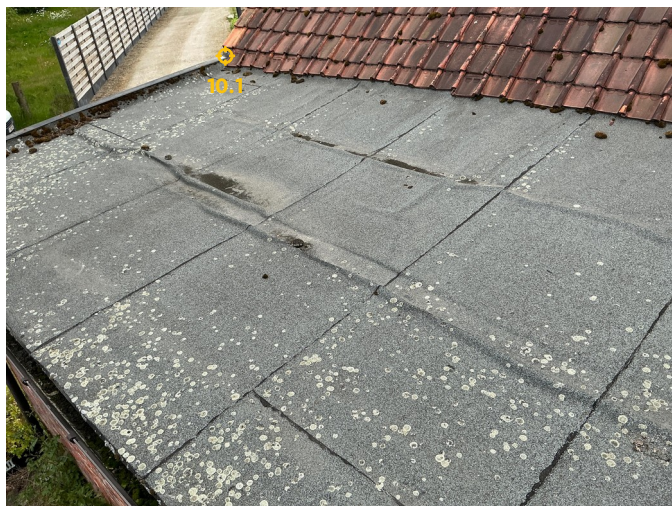
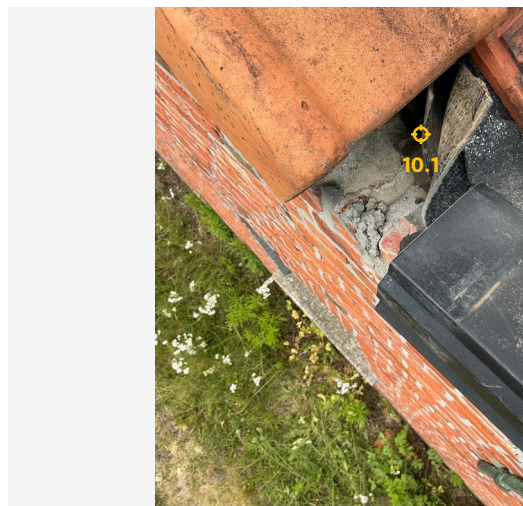
Fiche 10: Roofing plat dak

Geen asbest

#	Type	Referentie	Resultaat
10.1	Puntmonster	3	Geen asbest

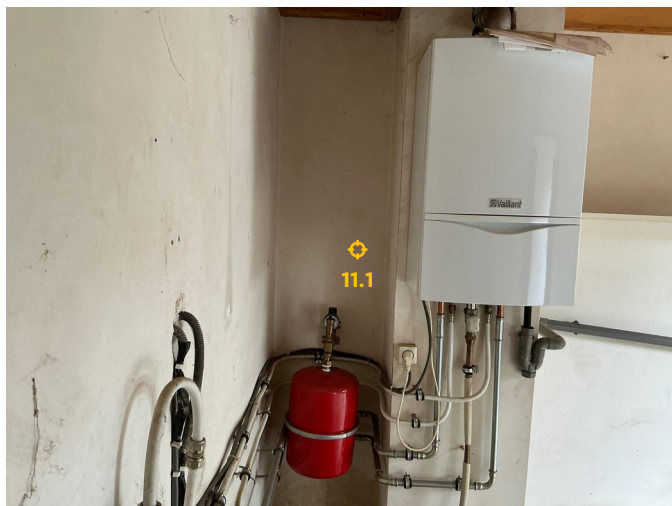
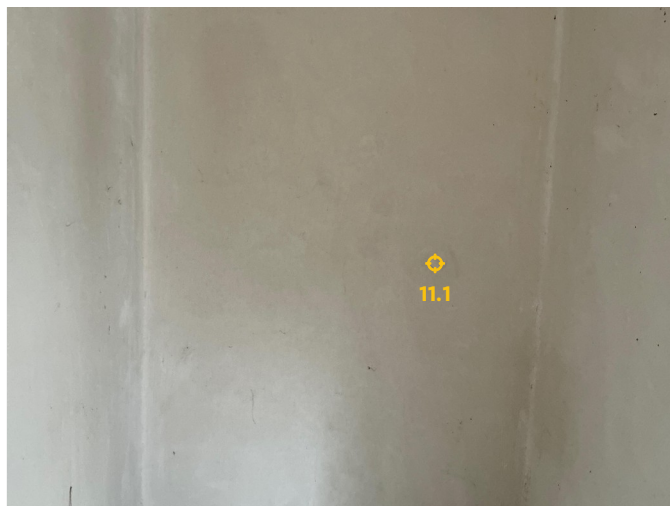
Fiche 11: Pleisterwerk muren

Geen asbest

#	Type	Referentie	Resultaat
11.1	Mengmonster	1	Geen asbest

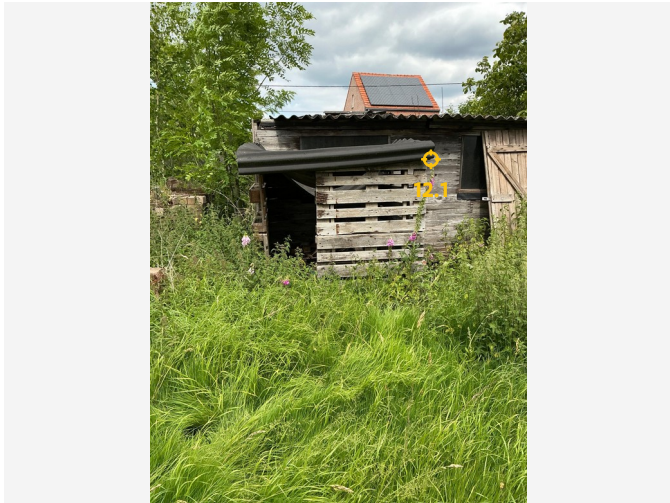
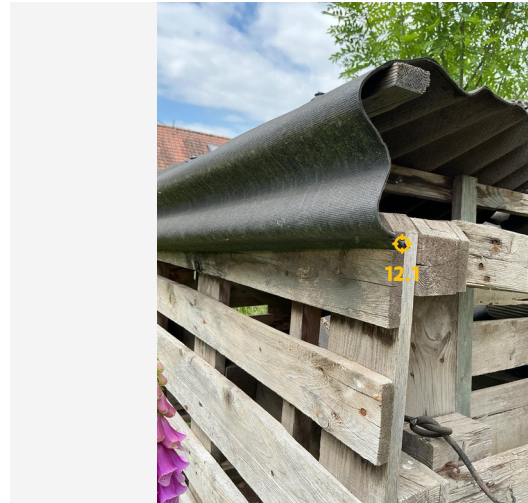
Fiche 12: Roofing opslagruimte

Geen asbest

#	Type	Referentie	Resultaat
12.1	Puntmonster	4	Geen asbest
