# Asbestinventarisatetest

Van Dornestraat 144/101, 2100 Antwerpen

Attestnummer : 20250806-000025.000

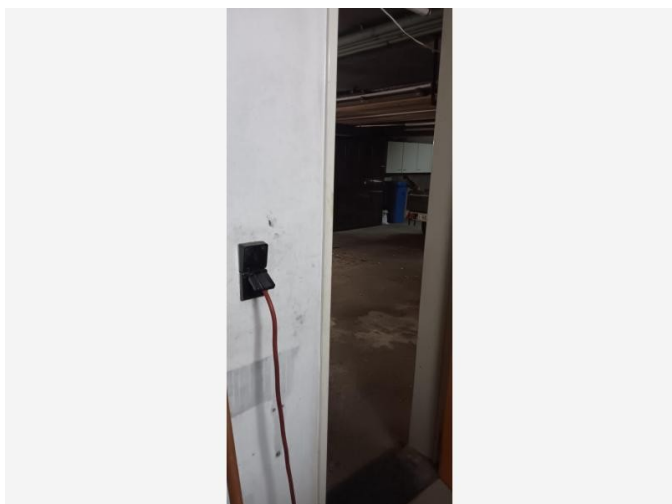
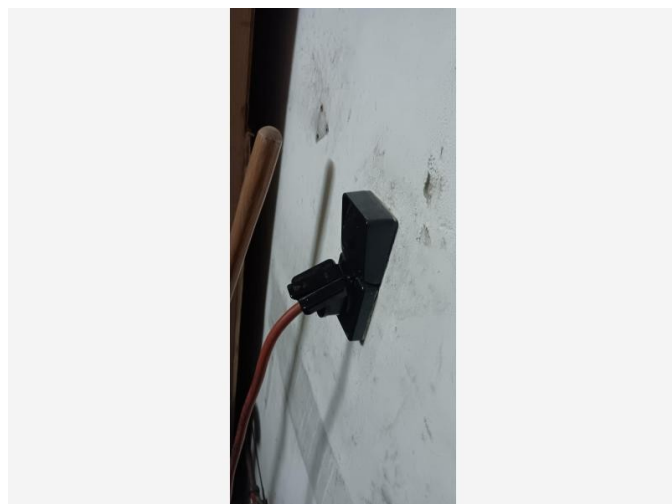
Overzichtsfoto

Detailfoto

Het asbestmateriaal valt onder de mijlpaal van 2040.

| Eindbeoordeling materiaalrisico | Zeer laag materiaalrisico en/of zeer lage kans op vezelvrijgave |

| Toestand van het materiaal | Onbeschadigd, niet verweerd |

| Beschrijving | Lichtschakelaren bakeliet |

- Zorg voor een veilig beheer. Vermijd het beschadigen van het asbestmateriaal. Controleer de toestand jaarlijks op wijzigingen.

- Eenvoudige handelingen: mag via doe-het-zelf of door werknemer(s) met opleidingsattest eenvoudige handelingen  
Kan eenvoudig losgeschroefd worden zonder het te beschadigen.

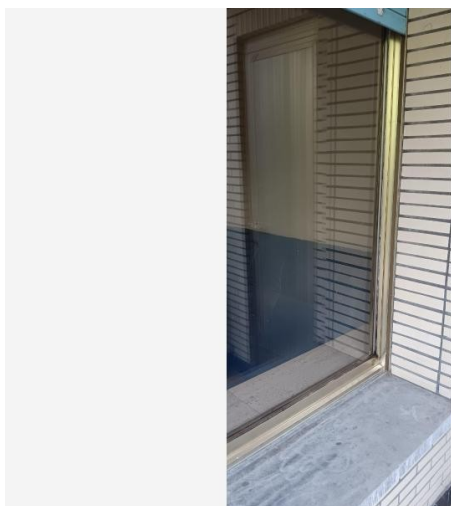
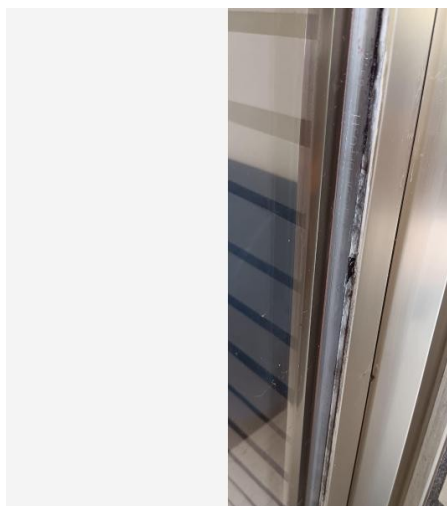
Overzichtsfoto

Detailfoto

Het asbestmateriaal valt onder de mijlpaal van 2040.

| Eindbeoordeling materiaalisico | Laag materiaalisico en/of verlaagde kans op vezelvrijgave |

| Toestand van het materiaal | Licht beschadigd, licht verweerd. Intact calciumsilicaatmateriaal of categorie III 'gebondenheid' |

| # | Type | Referentie | Resultaat |
|---|---|---|---|
| 2.1 | Puntmonster | MM03 | Chrysotiel |

| Beschrijving | Kitramen (tussen glas en profiel) |

- Zorg voor een veilig beheer. Vermijd het beschadigen van het asbestmateriaal. Controleer de toestand jaarlijks op wijzigingen.

- Eenvoudige handelingen: enkel door erkend asbestverwijderaar  
De asbesttoepassing mag enkel door erkend asbestverwijderaar verwijderd worden.

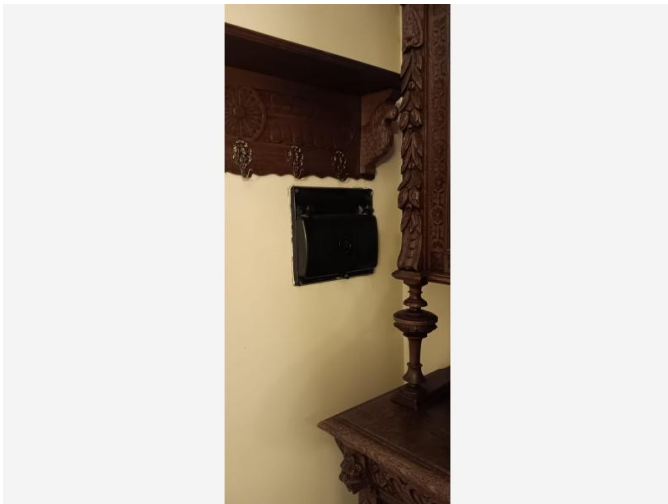
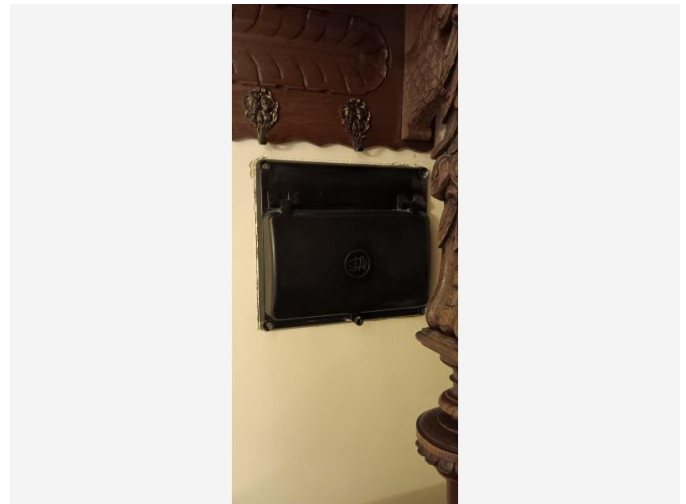
Overzichtsfoto

Detailfoto

Het asbestmateriaal valt onder de mijlpaal van 2040.

| Eindbeoordeling materiaalrisico | Laag materiaalrisico en/of verlaagde kans op vezelvrijgave |

| Asbestsoort (vezeltype) | Crocidoliet aanwezig |
| Toestand van het materiaal | Onbeschadigd, niet verweerd |

| Beschrijving | Bakeliet |

- Zorg voor een veilig beheer. Vermijd het beschadigen van het asbestmateriaal. Controleer de toestand jaarlijks op wijzigingen.
- Voer bijkomende staalname(s) uit.

- Eenvoudige handelingen: mag via doe-het-zelf of door werknemer(s) met opleidingsattest eenvoudige handelingen  
Deze toepassing mag volgens de huidige wetgeving worden verwijderd via eenvoudige handelingen. Aangezien deze toepassing echter eigendom is van de nutsvoorzieningsmaatschappij, mag deze uitsluitend worden verwijderd door hen of door een door hen aangestelde onderaannemer die beschikt over de nodige attesten en opleidingen. Daarom wordt hier verwezen naar de methode van een erkende verwijderaar, maar in feite dient dit via de nutsvoorzieningsmaatschappij te verlopen.

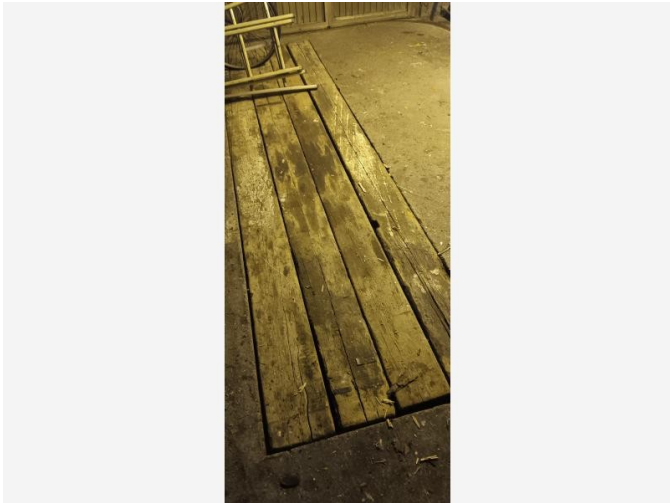
*Situeringsfoto*

**Reden:** Kruipkelder lager dan 1,5 m

**Uitleg van de asbestdeskundige:** Kruipkelder is lager dan 1,5m en is niet betreedbaar hierdoor.

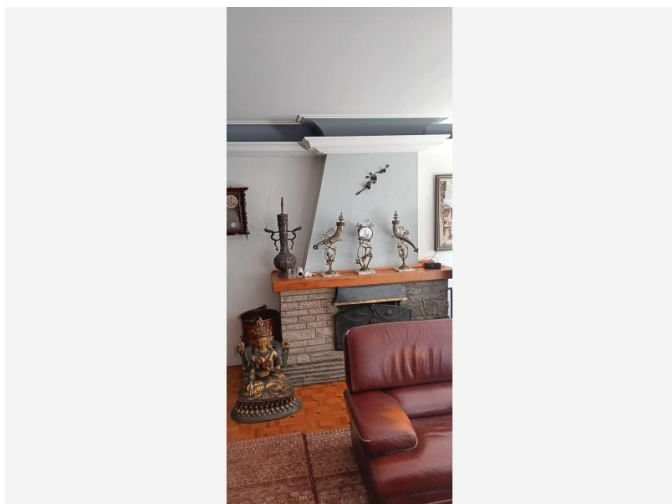
Vrije foto

Vermoelijk werd de ruimte in het verleden verwarmd via een haard aangezien er een schouw aanwezig is. Hedendaagds is deze schouw echter ingekapseld en is het dus niet waarneembaar of er zich hier nog asbestverdachte toepassingen achter bevinden. In de toekomst zou dit bij renovatiewerken of bij een destructief onderzoek eventueel onderzocht kunnen worden.

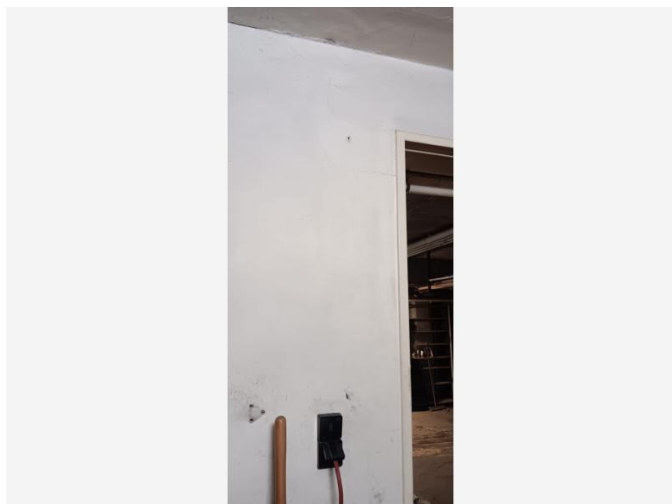
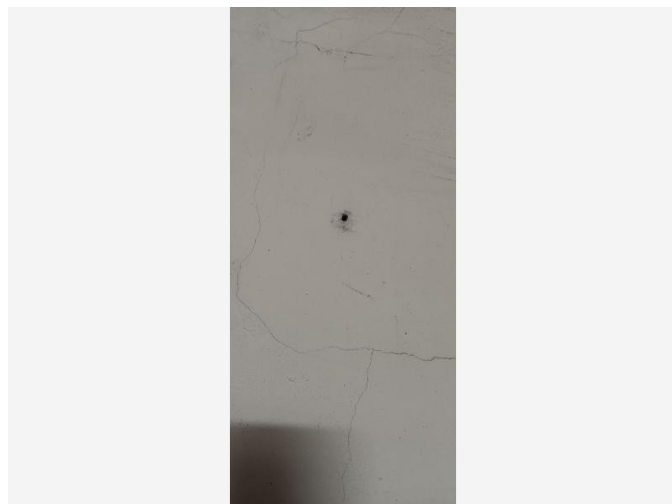
## Fiche 6: Pleisterwerk muren

Geen asbest

| # | Type | Referentie | Resultaat |
|---|---|---|---|
| 6.1 | Mengmonster | MM01: Pleisterwerk | Geen asbest |

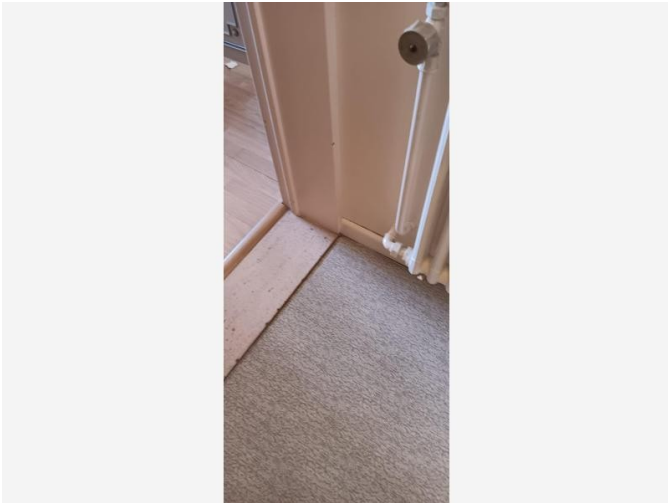
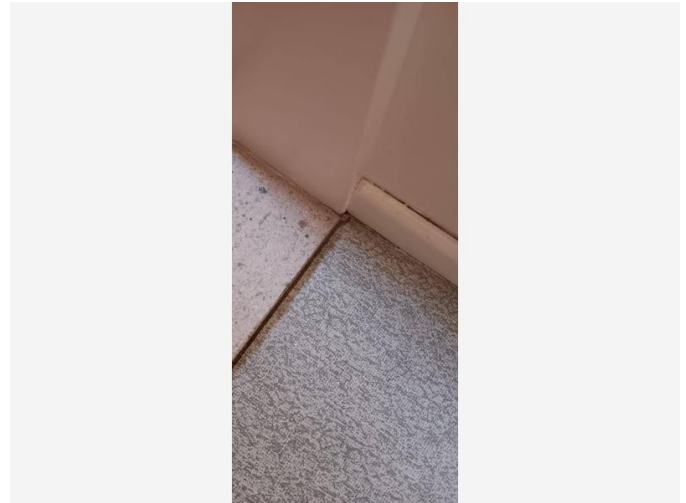
## Fiche 7: Vinylvloer

Geen asbest

| # | Type | Referentie | Resultaat |
|---|---|---|---|
| 7.1 | Puntmonster | MM04 | Geen asbest |

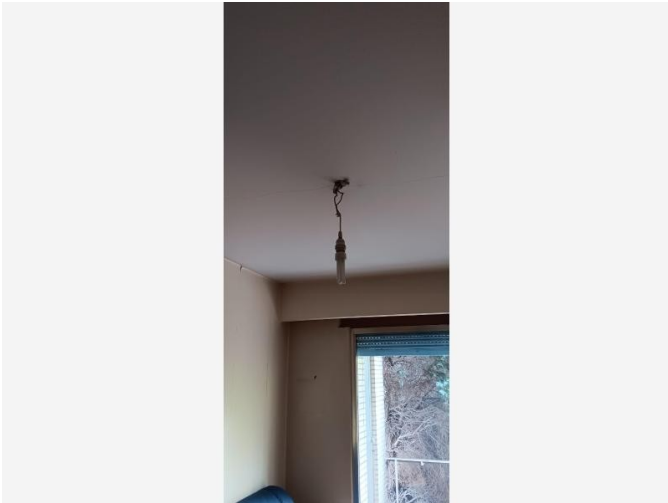
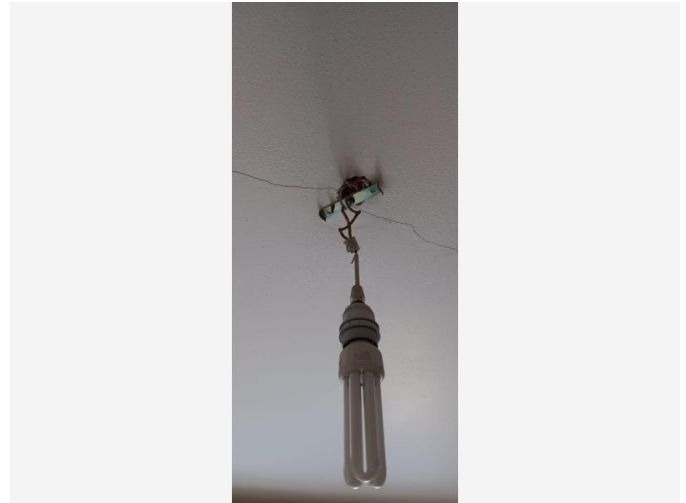
## Fiche 8: Pleisterwerk plafonds

Geen asbest

| # | Type | Referentie | Resultaat |
|---|---|---|---|
| 8.1 | Mengmonster | M02 | Geen asbest |
