Asbestinventarisatetest

Molenstraat 105, 2861 Sint-Katelijne-Waver

Attestnummer : 20250605-000515.000

Asbestveilig (maar niet asbestvrij)

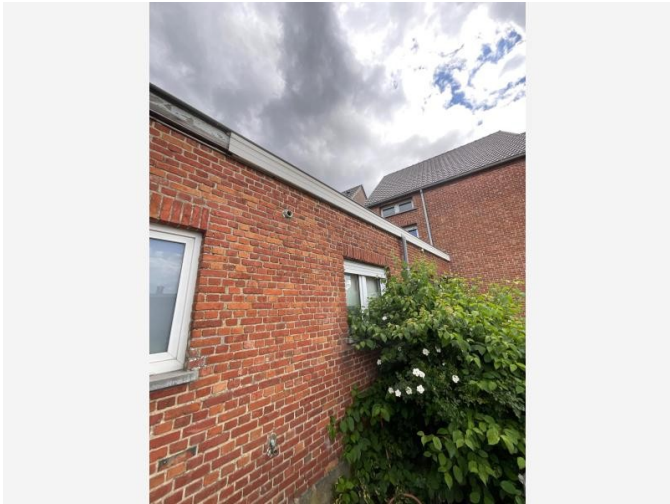
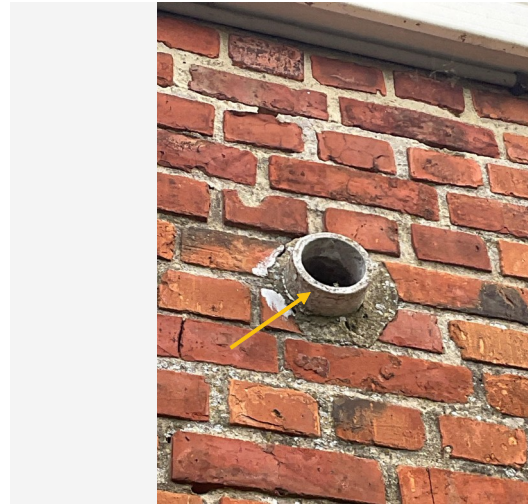
Het asbestmateriaal valt onder de mijlpaal van 2040.

Eindbeoordeling materiaalrisico	Laag materiaalrisico en/of verlaagde kans op vezelvrijgave
---------------------------------	--

Gebondenheid	Categorie 1: hechtgebonden in oorsprong
Asbestsoort (vezeltype)	Crocidoliet aanwezig
Asbestconcentratie	Laag (< 50%)
Afschermingsgraad van het gehele materiaal	Geheel of deels vrij aan de buitenlucht
Toestand van het materiaal	Licht beschadigd, licht verweerd. Intact calciumsilicaatmateriaal of categorie III 'gebondenheid'

Beschrijving	Cementbuis
Omgeving	Buiten
Primaire drager	HVAC infrastructuur en uitrusting
Asbestmateriaal	Buis, koker, leiding, pijp, doorvoer
Bindmiddel van asbestmateriaal	Cement
Gebondenheid op basis van bindmiddel	Hecht
Hoeveelheid (lengte - omtrek - dikte - aantal)	<ul style="list-style-type: none">• 0,30 m - 25,00 cm - 0,50 cm - 1 stuk
Totaal volume	< 0,001 m ³
Eenvoudig bereikbaar	Ja
Bevestigingswijze	<ul style="list-style-type: none">• Verlijmd, ingegoten, versmeerd
Identificatiemethode	Vaststelling zonder monsternamen
Destructieve handeling voor identificatie	Nee
Opmerking	De opgegeven hoeveelheid is een berekening.

- Zorg voor een veilig beheer. Vermijd het beschadigen van het asbestmateriaal. Controleer de toestand jaarlijks op wijzigingen.

- Eenvoudige handelingen: mag via doe-het-zelf of door werknemer(s) met opleidingsattest eenvoudige handelingen
Het betreft een hechtgebonden toepassing die zelf verwijderd kan worden, op voorwaarde dat deze in zijn geheel kan worden weggenomen zonder beschadiging. Gebruik hierbij een P3-masker voor persoonlijke bescherming. Verpak het materiaal stevig in dubbel plastic en breng het naar het containerpark. Raadpleeg het protocol op de website van OVAM voor gedetailleerde instructies.

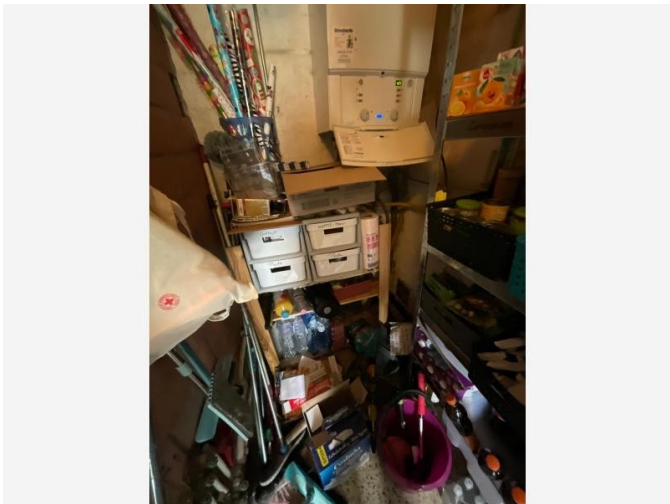
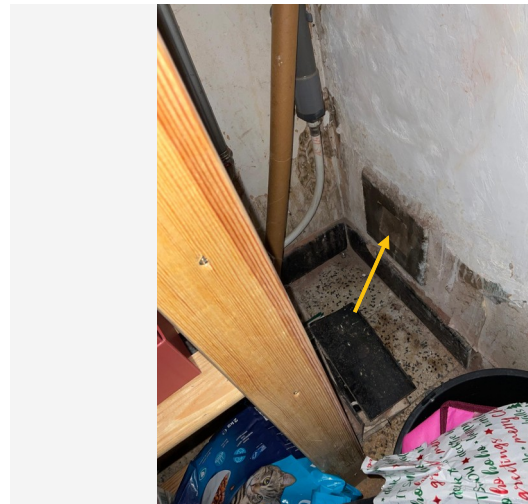
Het asbestmateriaal valt onder de mijlpaal van 2040.

Eindbeoordeling materiaalrisico	Laag materiaalrisico en/of verlaagde kans op vezelvrijgave
---------------------------------	--

Gebondenheid	Categorie 1: hechtgebonden in oorsprong
Asbestsoort (vezeltype)	Crocidoliet aanwezig
Asbestconcentratie	Laag (< 50%)
Afschermingsgraad van het gehele materiaal	Geheel of deels (ook) vrij aan de binnenlucht
Toestand van het materiaal	Onbeschadigd, niet verweerd

Beschrijving	Roetluik
Omgeving	Binnen
Primaire drager	Binnenwand
Asbestmateriaal	Brandwerende afsluiting (prefab geheel) - Luik
Bindmiddel van asbestmateriaal	Cement
Gebondenheid op basis van bindmiddel	Hecht
Hoeveelheid (gewicht - aantal)	<ul style="list-style-type: none">• 1,00 kg - 1 stuk
Totaal gewicht	1,00 kg
Eenvoudig bereikbaar	Ja
Bevestigingswijze	<ul style="list-style-type: none">• Geklemd
Identificatiemethode	Vaststelling zonder monsternamen
Destructieve handeling voor identificatie	Nee

- Zorg voor een veilig beheer. Vermijd het beschadigen van het asbestmateriaal. Controleer de toestand jaarlijks op wijzigingen.

- Eenvoudige handelingen: mag via doe-het-zelf of door werknemer(s) met opleidingsattest eenvoudige handelingen
Het betreft een hechtgebonden toepassing die zelf verwijderd kan worden, op voorwaarde dat deze in zijn geheel kan worden weggenomen zonder beschadiging. Gebruik hierbij een P3-masker voor persoonlijke bescherming. Verpak het materiaal stevig in dubbel plastic en breng het naar het containerpark. Raadpleeg het protocol op de website van OVAM voor gedetailleerde instructies.

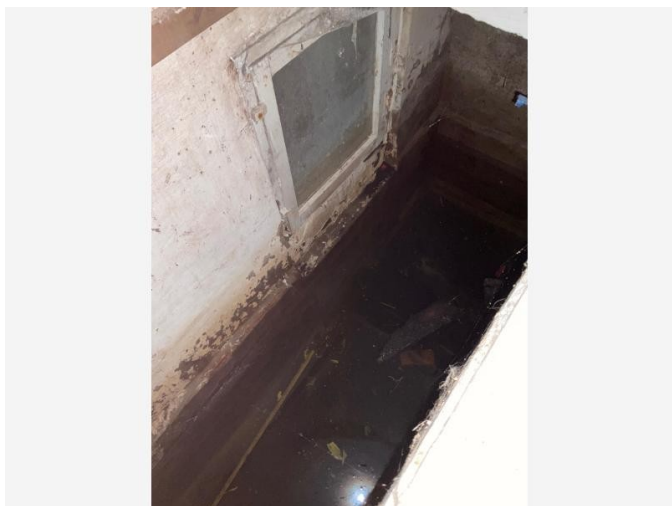
Situeringsfoto

Tijdelijke beperking

Reden: Het onderzoek kan niet uitgevoerd worden binnen de bepalingen van de Welzijnswet

Uitleg van de asbestdeskundige: Door de wateroverlast in de kelder was betreding niet mogelijk. Op het eerste zicht zijn er geen verdachte materialen vastgesteld.

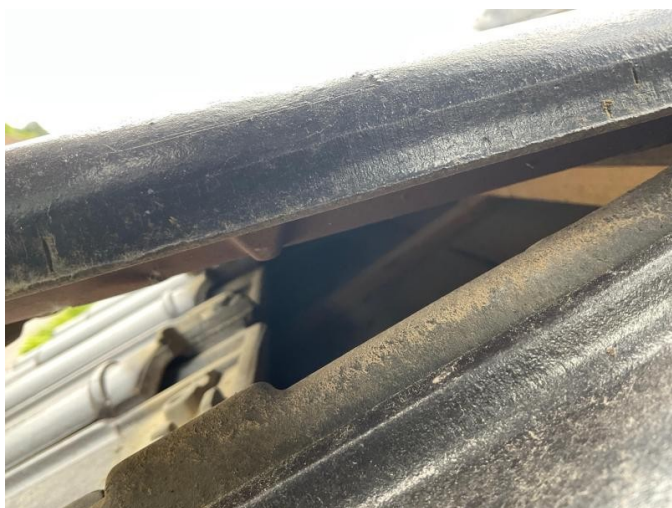
Nieuwe dakbedekking werd aangebracht, waarvoor een bewijsstuk is opgeladen in de database. Bij een steekproef onder de dakpannen werd geen menuiserie aangetroffen.

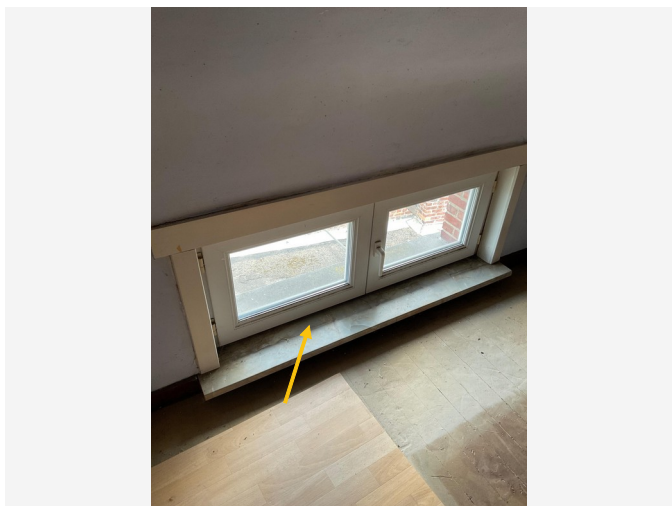
Deze toepassing is vervaardigd uit hout of kunststof en wordt daarom niet als asbestverdacht beschouwd.

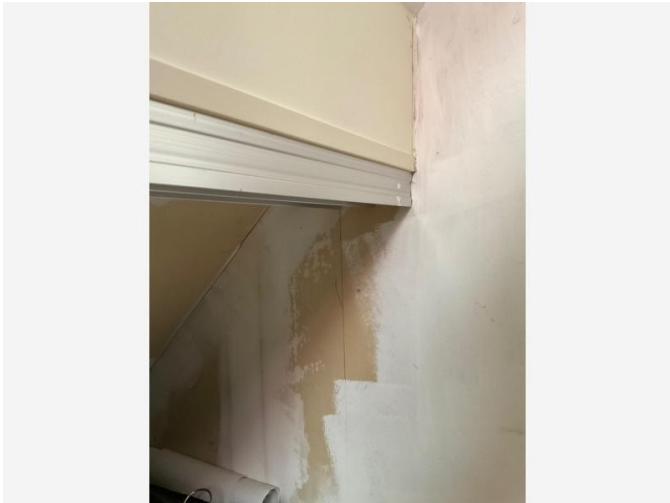
Het was niet mogelijk om een staalname uit te voeren zonder het plafond open te breken. Mogelijk bevindt zich oude pleister achter de platen. Indien het plafond in de toekomst tijdens renovatiewerken wordt uitgebroken, wordt aanbevolen om dit te inspecteren. Als er gips aanwezig blijkt te zijn, is het verstandig om stalen te laten nemen en deze ter analyse naar een laboratorium te sturen.

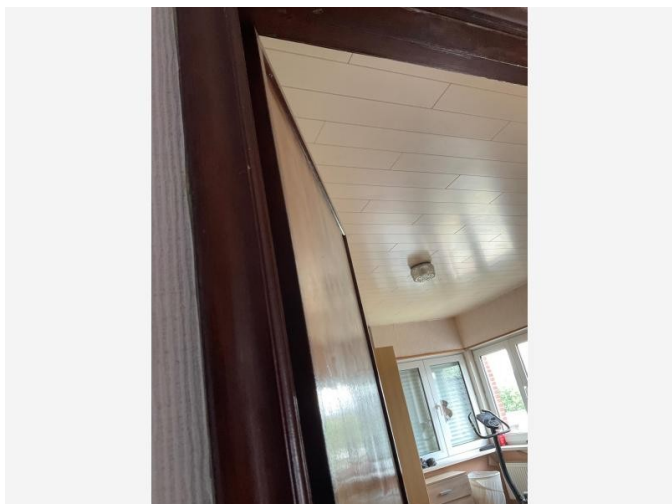
Het was niet mogelijk om een staalname uit te voeren zonder het plafond open te breken. Mogelijk bevindt zich oude pleister achter de platen. Indien het plafond in de toekomst tijdens renovatiewerken wordt uitgebroken, wordt aanbevolen om dit te inspecteren. Als er gips aanwezig blijkt te zijn, is het verstandig om stalen te laten nemen en deze ter analyse naar een laboratorium te sturen.

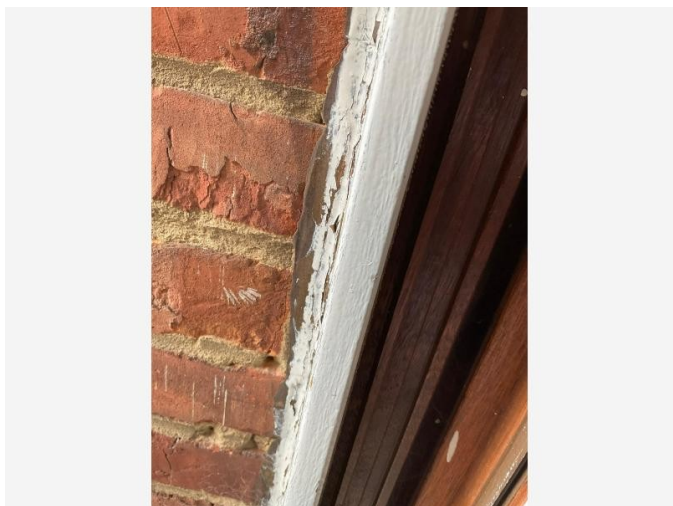
De ramen en deuren zijn afgewerkt met siliconen, wat resulteert in een mastiektoeepassing die niet als asbestverdacht wordt beschouwd. Bovendien was deze toepassing flexibel en kon deze gemakkelijk terugkeren naar zijn oorspronkelijke vorm.

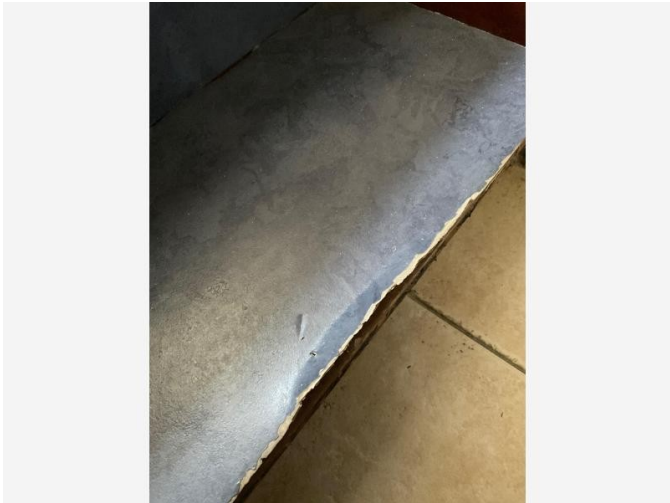
Het vinylzeil heeft geen onderlaag van vilt, is nog buigzaam, heeft een moderne kleur. Daardoor is deze toepassing niet asbestverdacht.

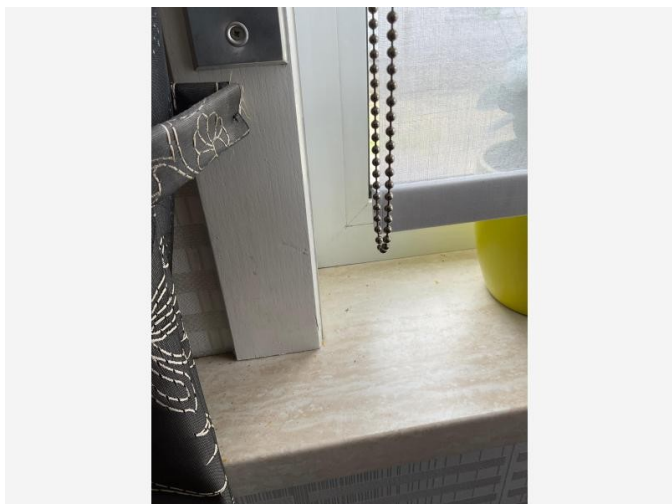
De ramen en deuren zijn afgewerkt met siliconen, wat resulteert in een mastiektoepassing die niet als asbestverdacht wordt beschouwd. Bovendien was deze toepassing flexibel en kon deze gemakkelijk terugkeren naar zijn oorspronkelijke vorm.

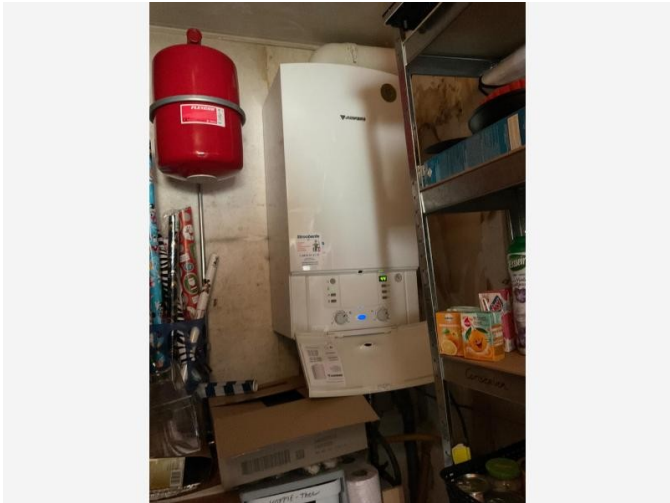
Deze toepassing is van na 2001 en is hierdoor niet asbestverdacht.

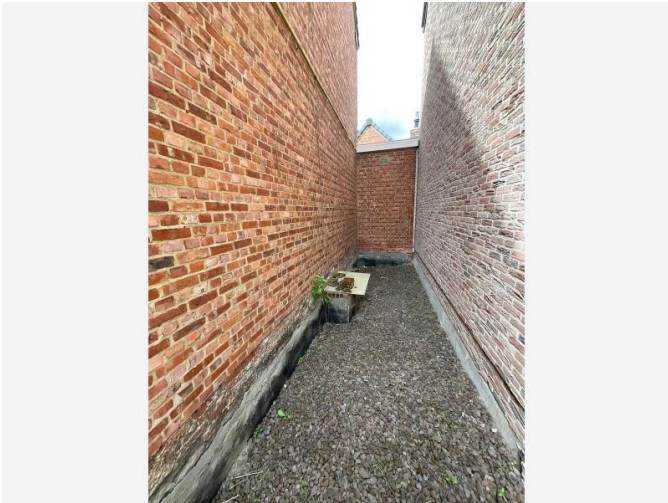
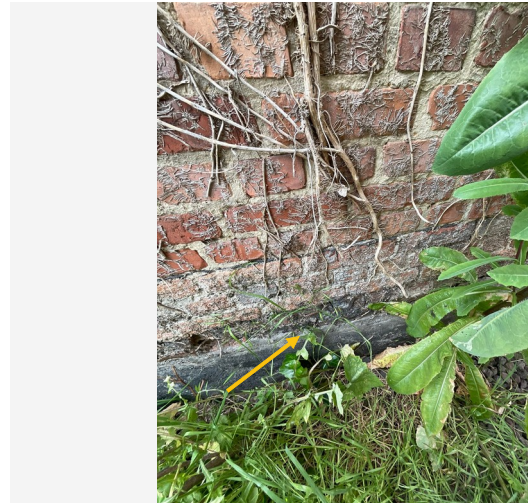
Fiche 13: WaterKering (bitumen)

Geen asbest

#	Type	Referentie	Resultaat
13.1	Puntmonster	mm2	Geen asbest

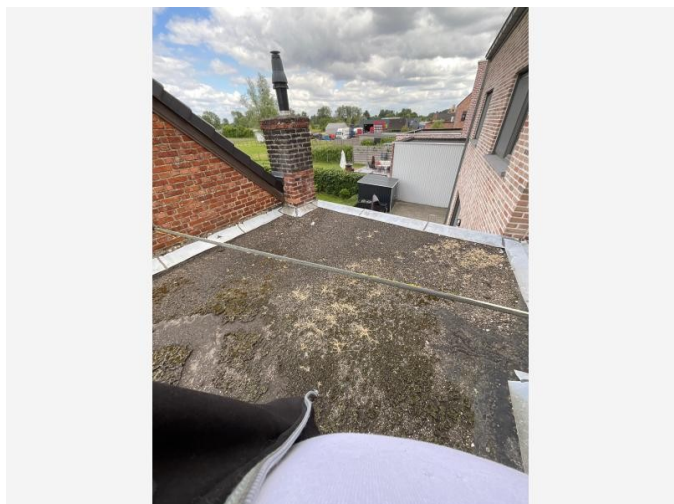
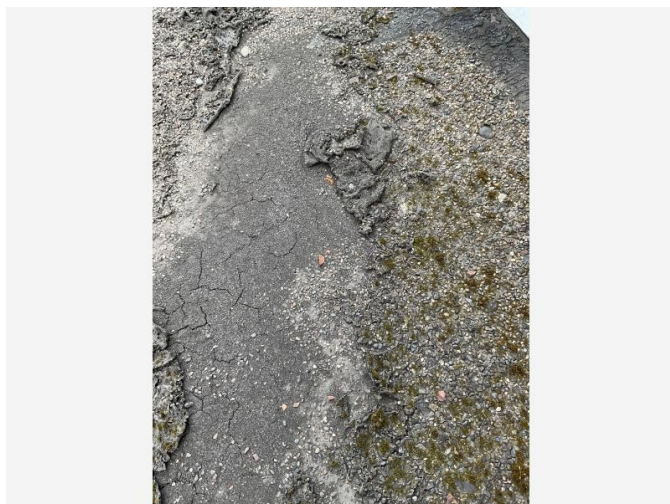
Fiche 14: Roofing

Geen asbest

#	Type	Referentie	Resultaat
14.1	Puntmonster	mm3	Geen asbest
