# Asbestinventarisatetest

Jasmijnstraat 33, 9000 Gent

Attestnummer : 20250715-000267.000

## Zone 1: Hoofdgebouw

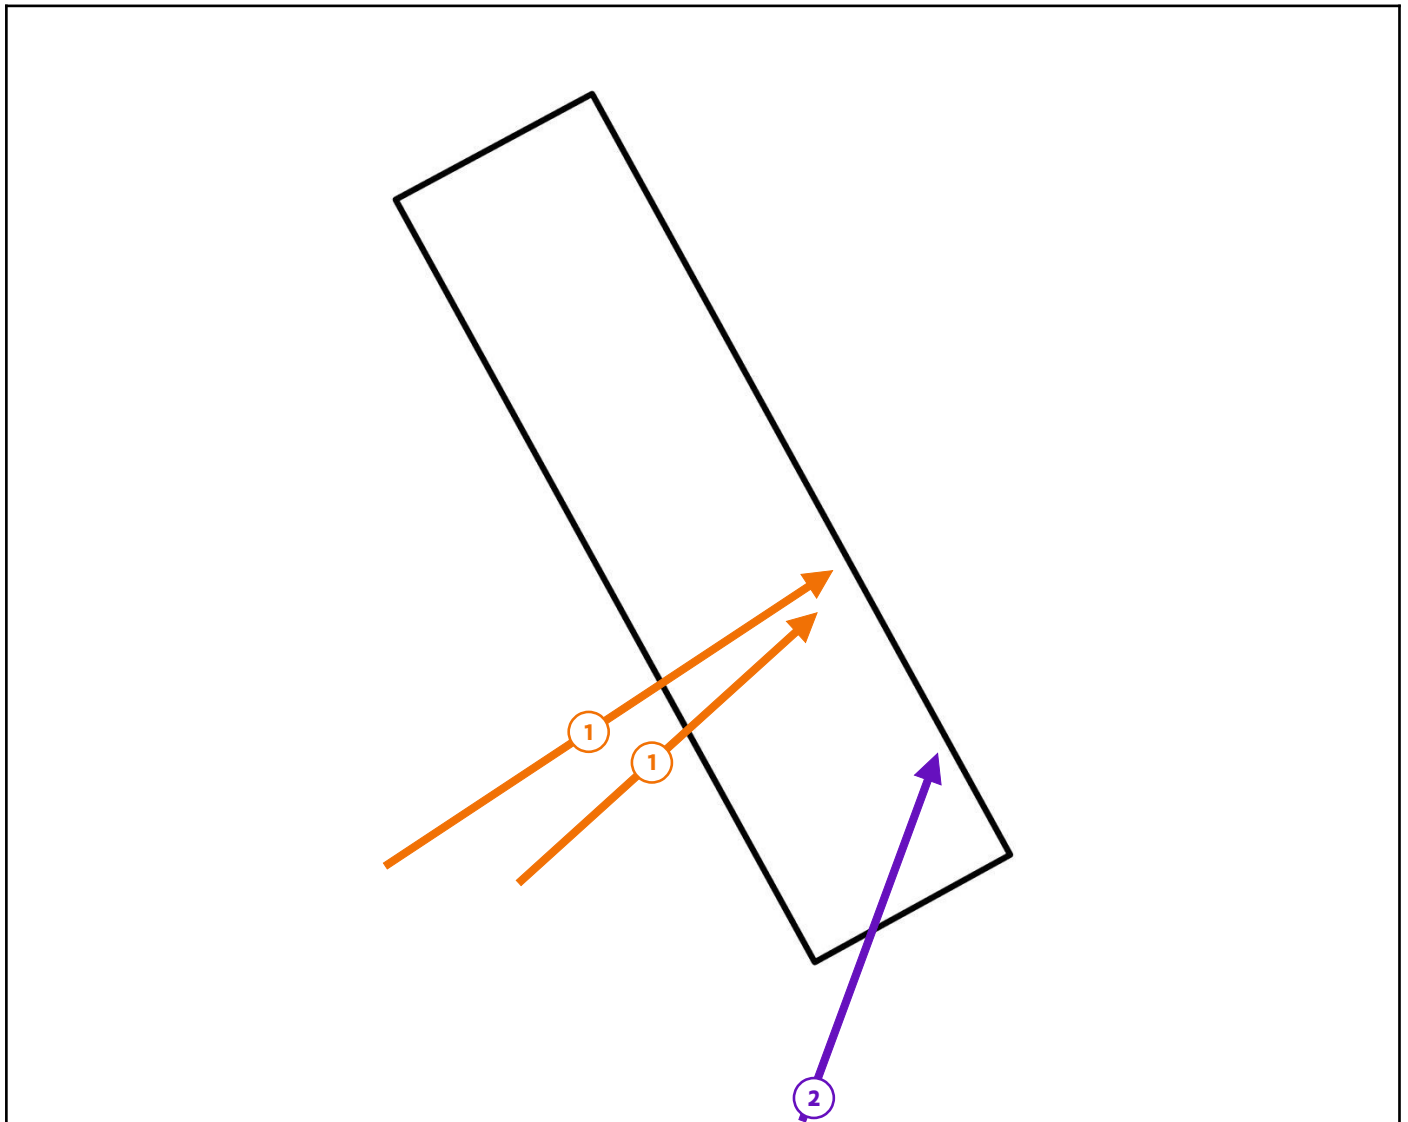
## Plan 1.1: Dak woning

Beschrijving	Type	Actie
1. Schouwpijp	Asbestmateriaal	Verwijderen
2. Schouw	Beperking	-

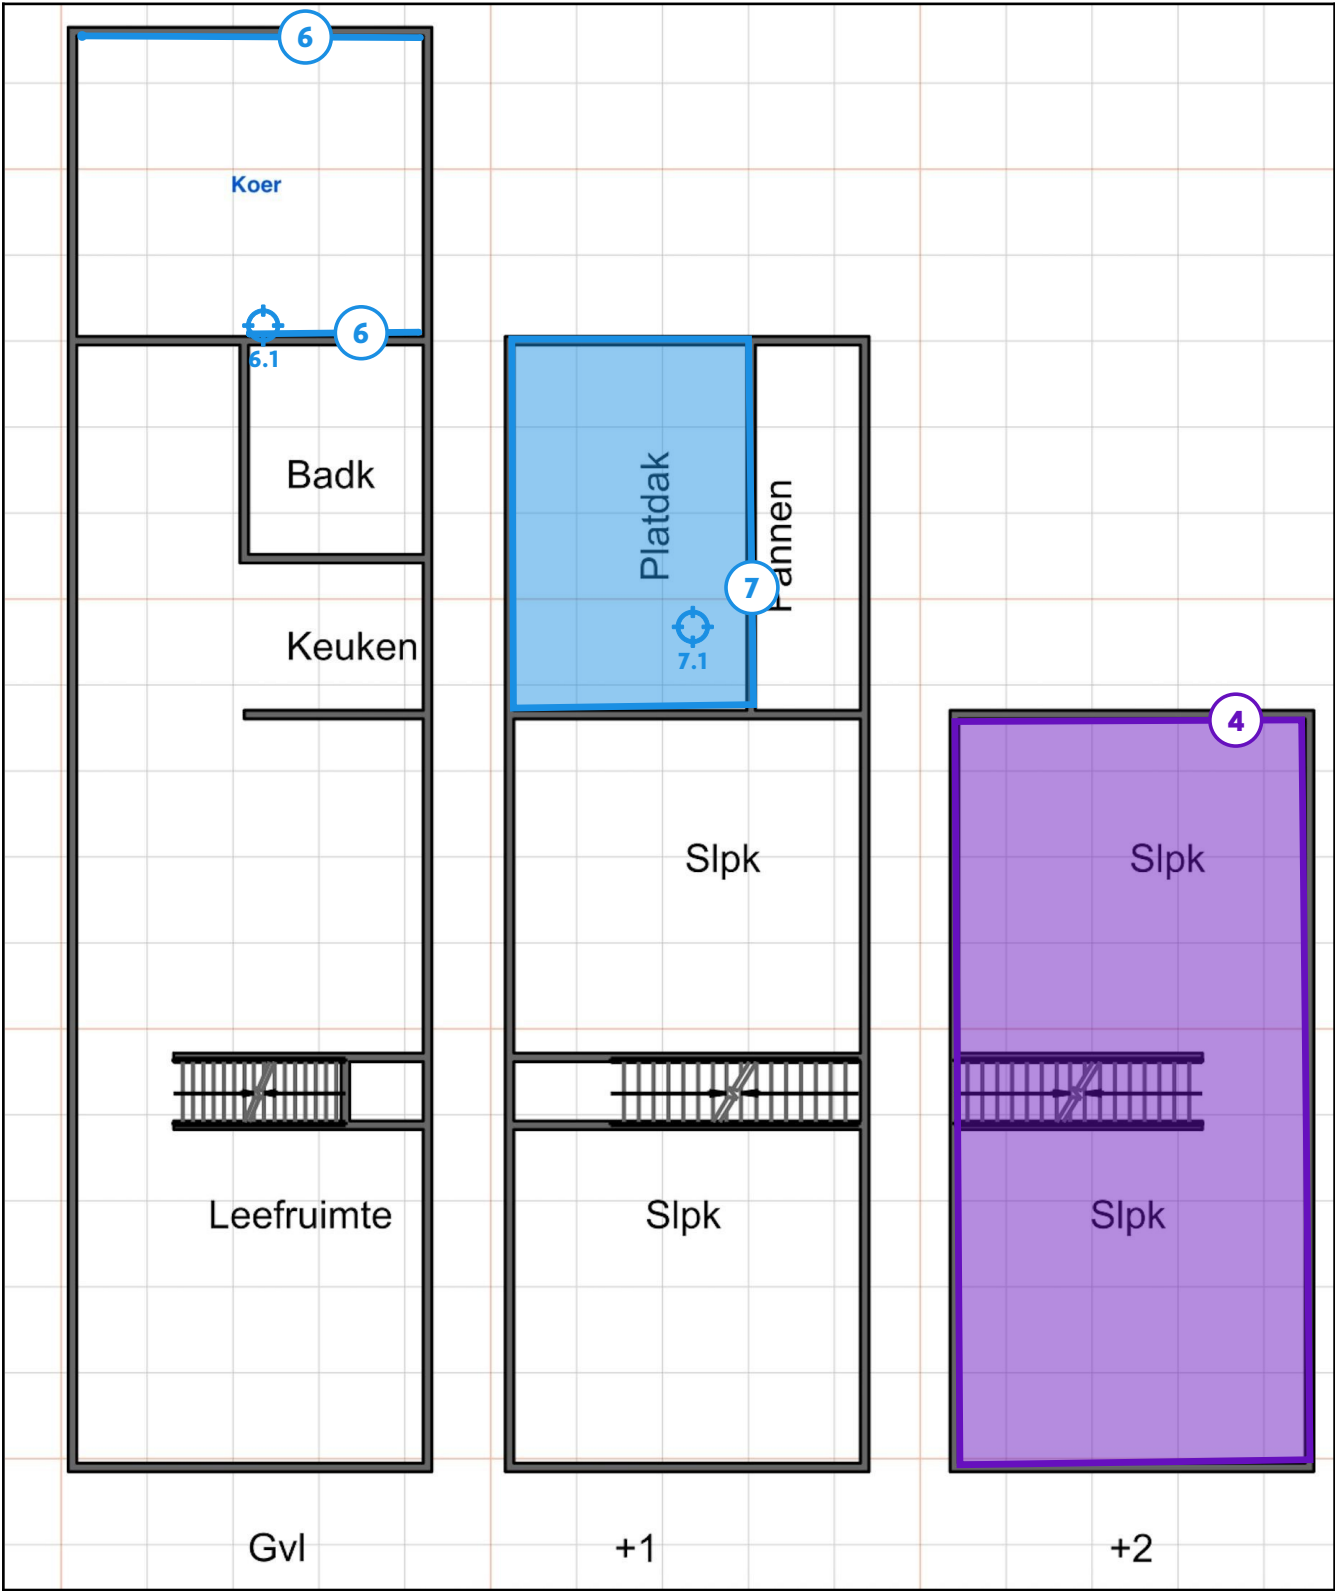
# Plan 1.2: Schema woning

4. Onderdak plaatselijk onderzocht.	Advies	-
6. Cementgebonden crepi	Geen asbest	-
6.1 Code: 703	Puntmonster	-
7. Roofing.	Geen asbest	-
7.1 Code: 904	Puntmonster	-

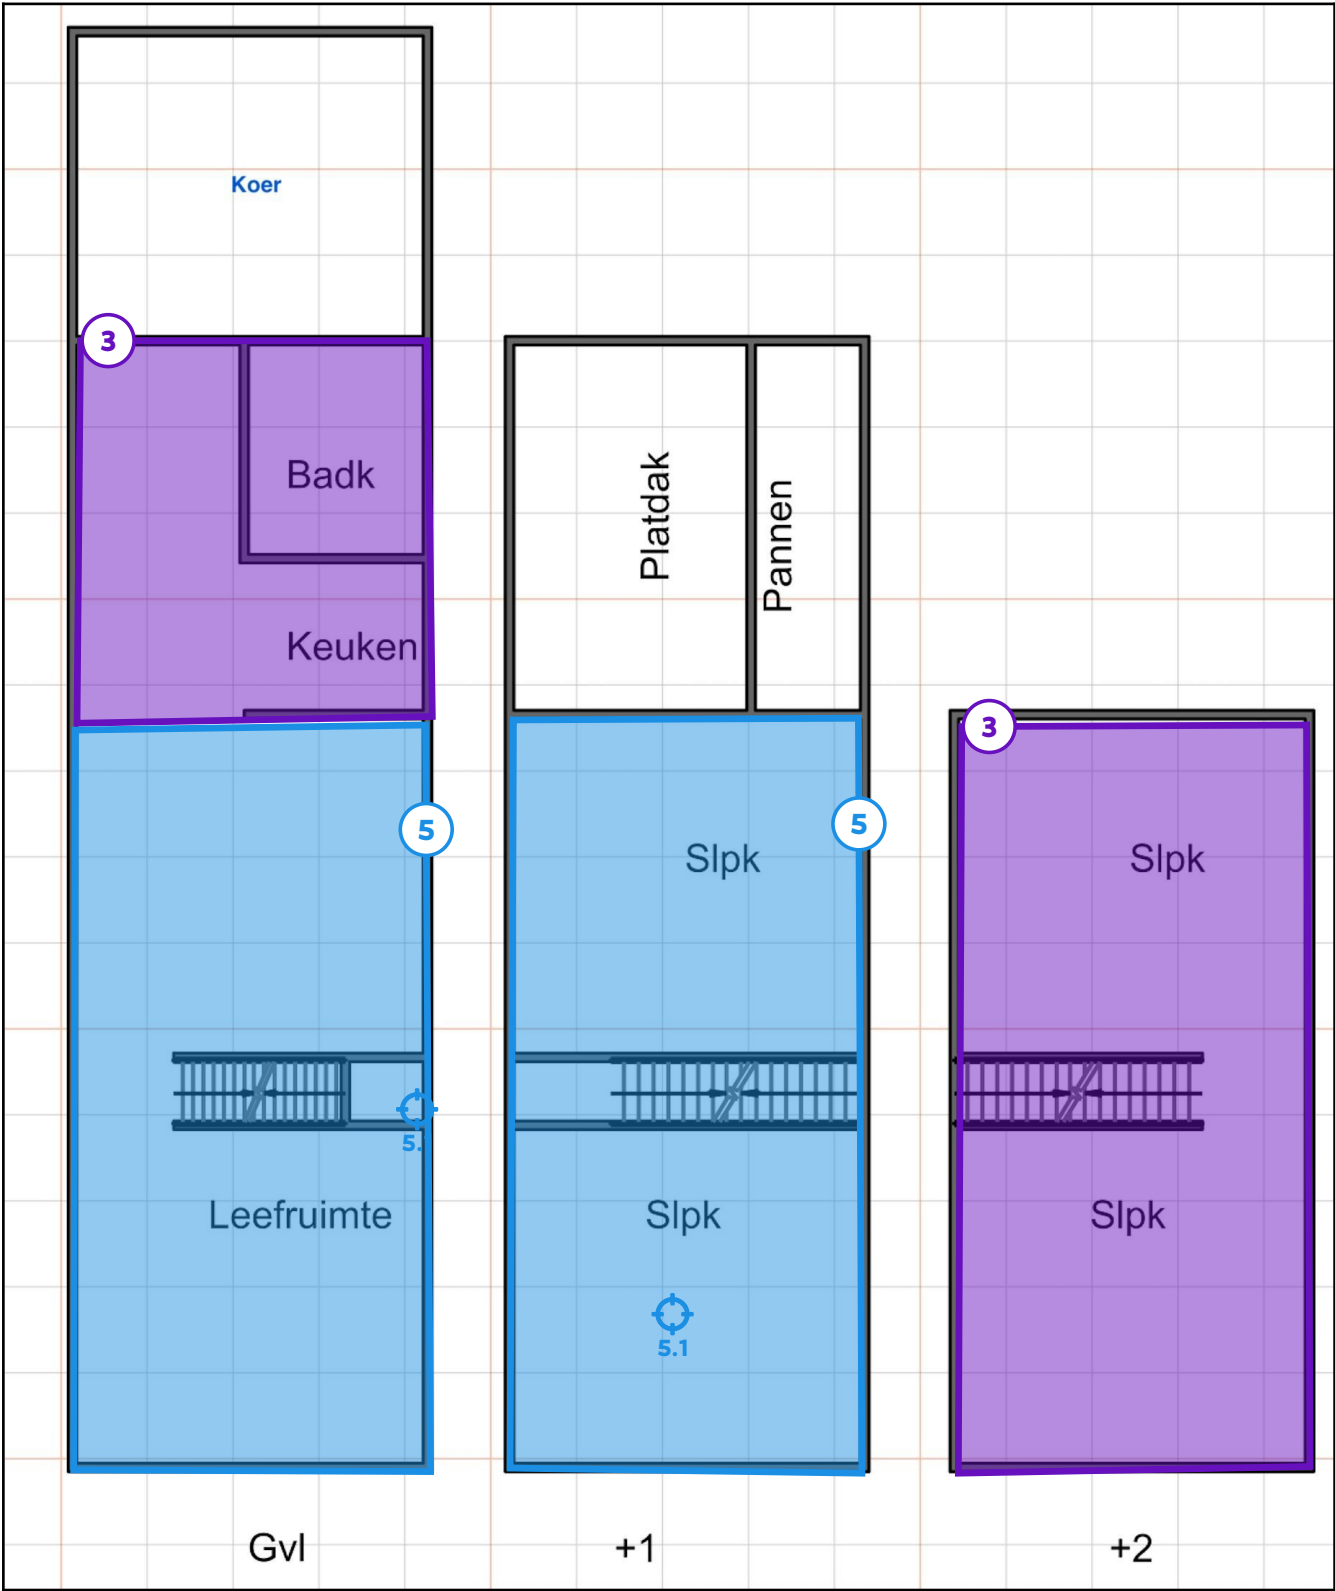
# Plan 1.3: Schema woning

3. Plafonds: lambriseringen.	Advies	-
5. Plafonds: pleisterwerk	Geen asbest	-
5.1 Code: 201	Mengmonster	-

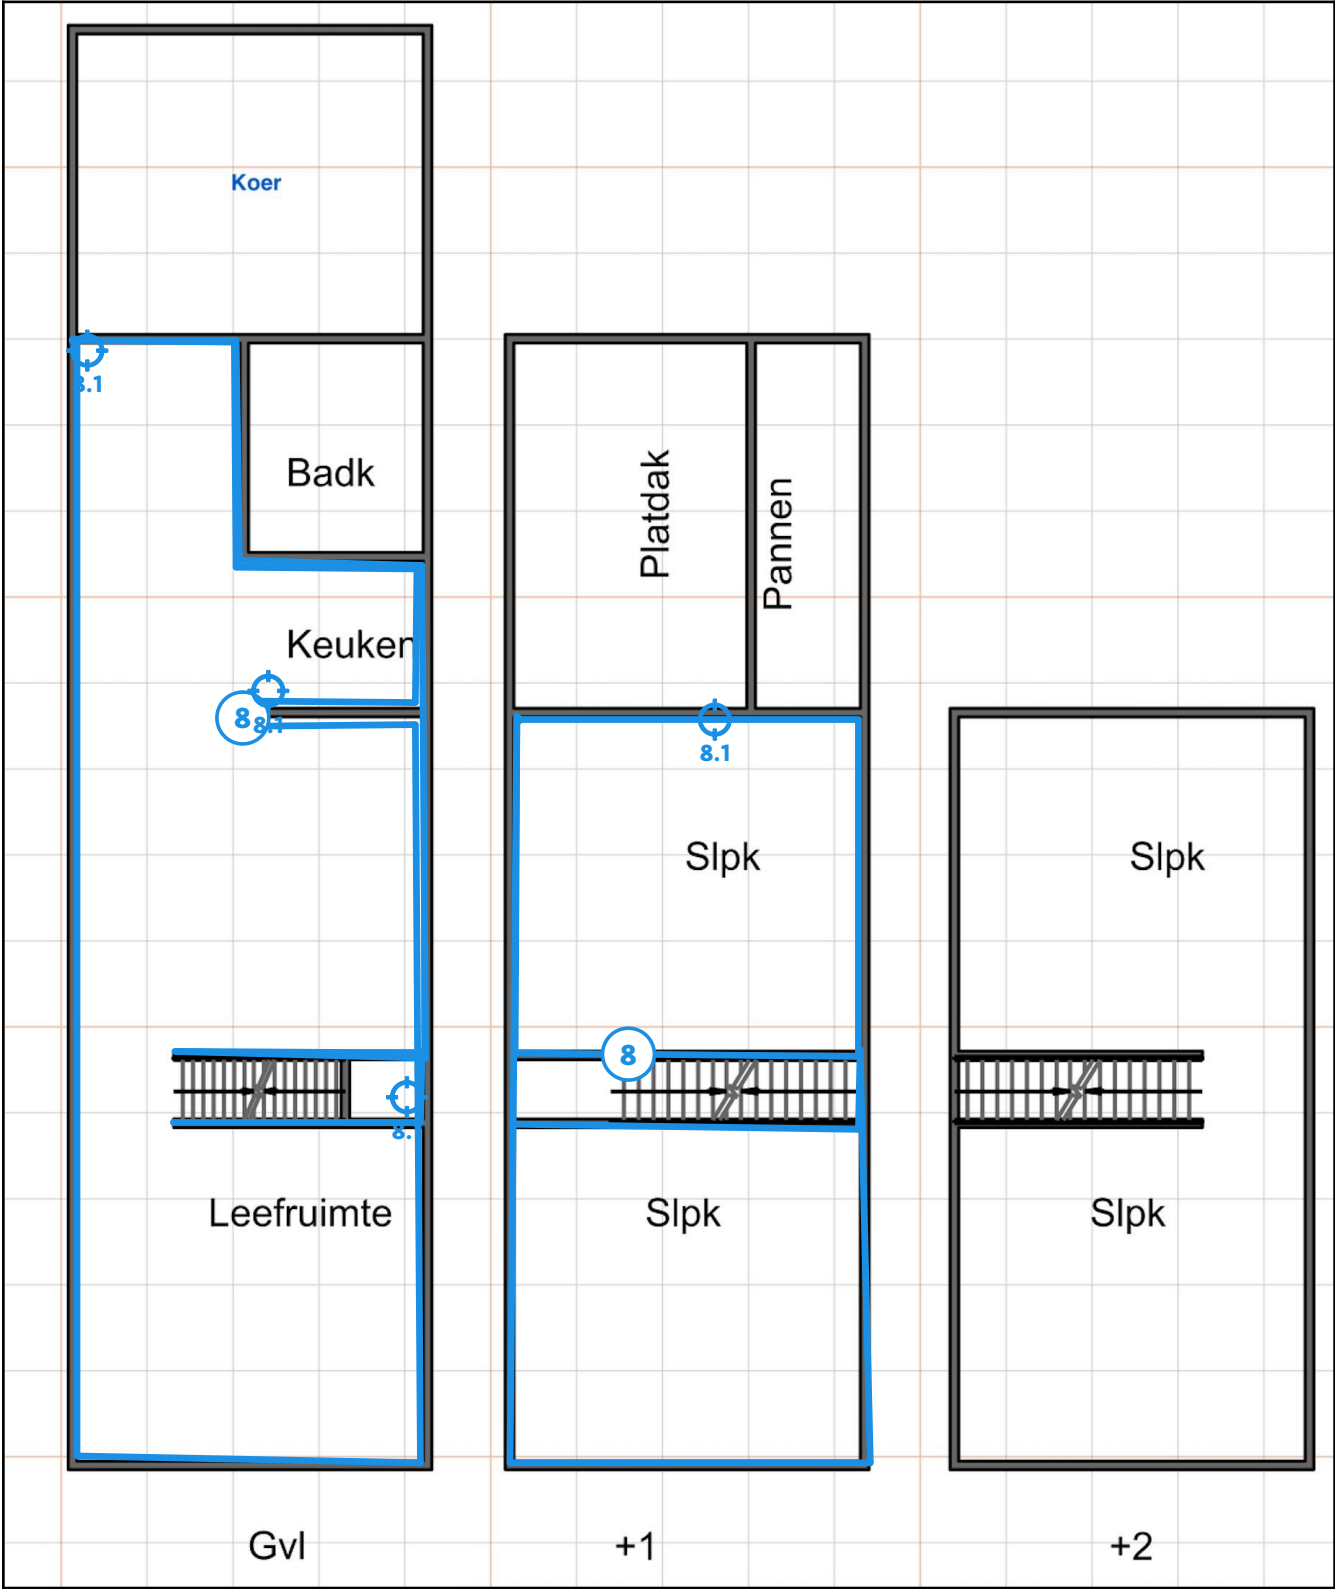
# Plan 1.4: Schema woning

8. Wanden: pleisterwerk	Geen asbest	-
8.1 Code: 101	Mengmonster	-

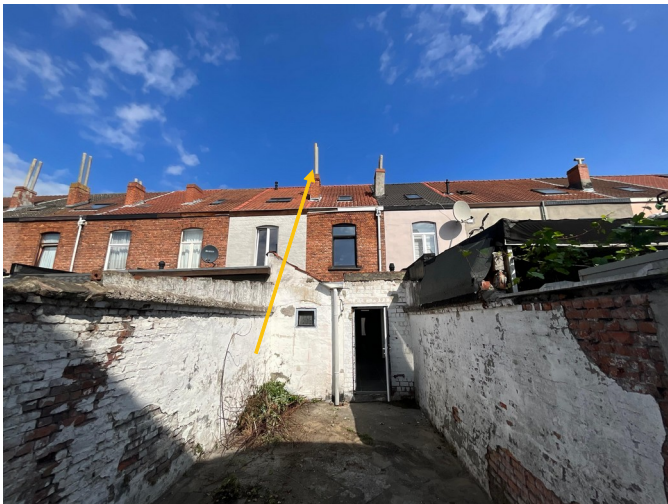
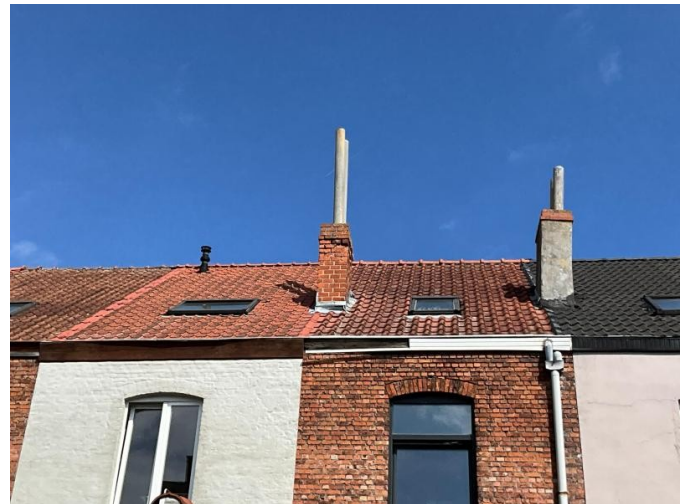
Het asbestmateriaal valt onder de mijlpaal van 2034.

Eindbeoordeling materiaalrisico	Laag materiaalrisico en/of verlaagde kans op vezelvrijgave
---------------------------------	--

Gebondenheid	Categorie 1: hechtgebonden in oorsprong
Asbestsoort (vezeltype)	Crocidoliet aanwezig
Asbestconcentratie	Laag (< 50%)
Afschermingsgraad van het gehele materiaal	Geheel of deels vrij aan de buitenlucht
Toestand van het materiaal	Licht beschadigd, licht verweerd. Intact calciumsilicaatmateriaal of categorie III 'gebondenheid'

Beschrijving	Schouwpijp
Omgeving	Buiten
Primaire drager	Binnenwand
Asbestmateriaal	Rookgaskanaal
Bindmiddel van asbestmateriaal	Cement
Gebondenheid op basis van bindmiddel	Hecht
Hoeveelheid (lengte - omtrek - dikte - aantal)	<ul style="list-style-type: none"><li>• 2,00 m - 25,00 cm - 2,00 cm - 2 stuks</li></ul>
Totaal volume	0,02 m <sup>3</sup>
Eenvoudig bereikbaar	Ja
Bevestigingswijze	<ul style="list-style-type: none"><li>• Geklemd</li></ul>
Identificatiemethode	Vaststelling zonder monsternamen
Destructieve handeling voor identificatie	Nee
Opmerking	De hoeveelheden zijn een benadering op basis van opmetingen ter plaatse.

Verwijderen

- Zorg voor een veilig beheer. Vermijd het beschadigen van het asbestmateriaal. Controleer de toestand jaarlijks op wijzigingen.

- Eenvoudige handelingen: mag via doe-het-zelf of door werknemer(s) met opleidingsattest eenvoudige handelingen  
Indien u dit als doe-het-zelver wenst te verwijderen dient u de nodige voorzorgsmaatregelen te nemen:

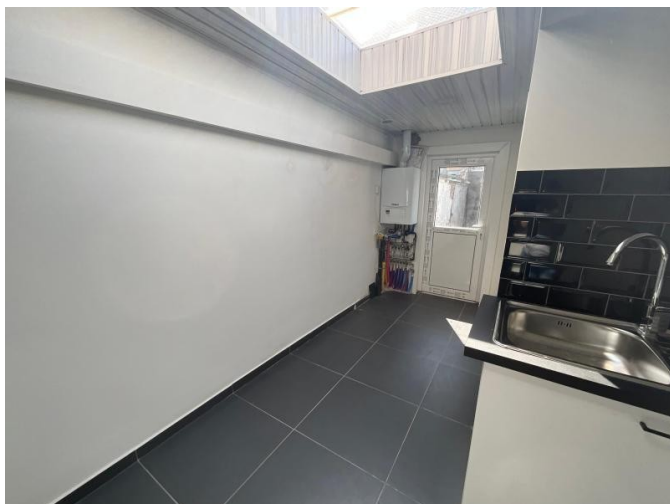
Verschillende plafonds zijn uitbekleed met lambriseringen. Binnen het kader van een niet-destructief onderzoek konden de achterliggende plafonds niet worden geïnspecteerd. Enkel door deze lambriseringen te verwijderen of door een destructief onderzoek kunnen de achterliggende lagen geanalyseerd worden. Bij vernieuwing van deze binnenschil wordt aanbevolen om nieuw monstername te laten nemen.

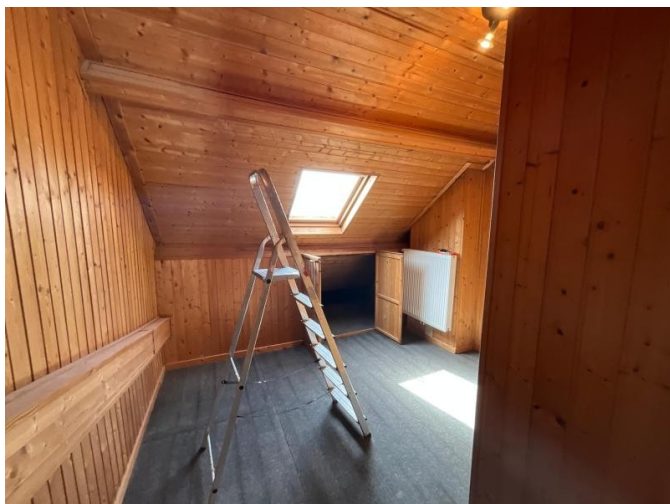
## Fiche 4: Onderdak plaatselijk onderzocht.

Het dak kon enkel maar op 1 plaats worden onderzocht doordat het binnenuit volledig was bekleed met hout. Het is echter onmogelijk om elk stuk dak af te toesten en de houten bekleding op alle banen te beschadigen. Bij renovatie dient te worden overgegaan tot staalname wanneer er een onderdak zichtbaar is.

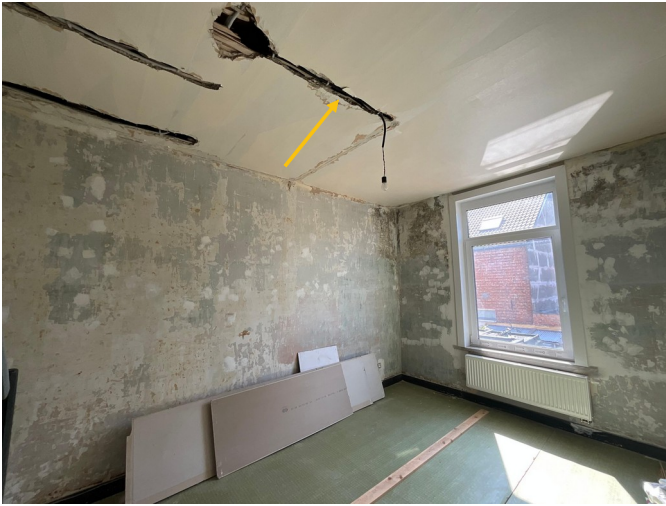
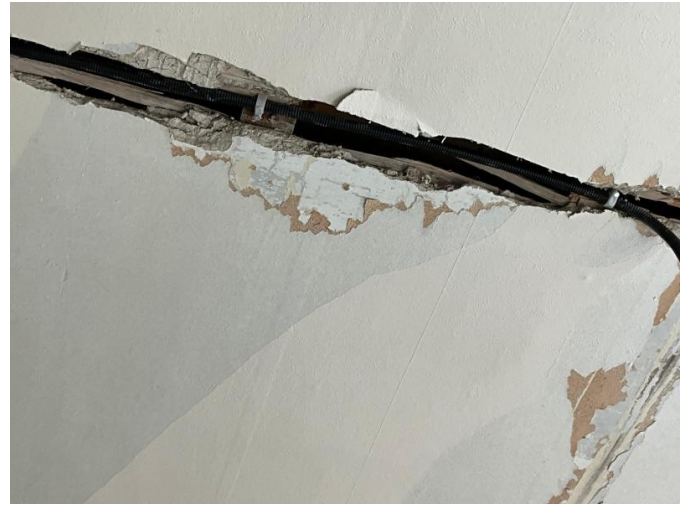
## Fiche 5: Plafonds: pleisterwerk

Geen asbest

#	Type	Referentie	Resultaat
5.1	Mengmonster	201	Geen asbest

Beschrijving	Plafonds: pleisterwerk
Omgeving	Binnen
Primaire drager	Plafond
Bindmiddel van materiaal	Gips - kalk
Gebondenheid op basis van bindmiddel	Niet-hechtgebonden
Hoeveelheid (oppervlakte - dikte - aantal)	• 50,00 m <sup>2</sup> - 1,00 cm - 1 stuk
Totaal volume	0,50 m <sup>3</sup>
Identificatiemethode	Vaststelling met monstername
Destructieve handeling voor identificatie	Nee
Opmerking	<p>De hoeveelheden zijn een benadering op basis van opmetingen ter plaatse.</p> <p>In de natte ruimte (badkamer en keuken) + stookruimte (=keuken) kon geen staal worden genomen</p>

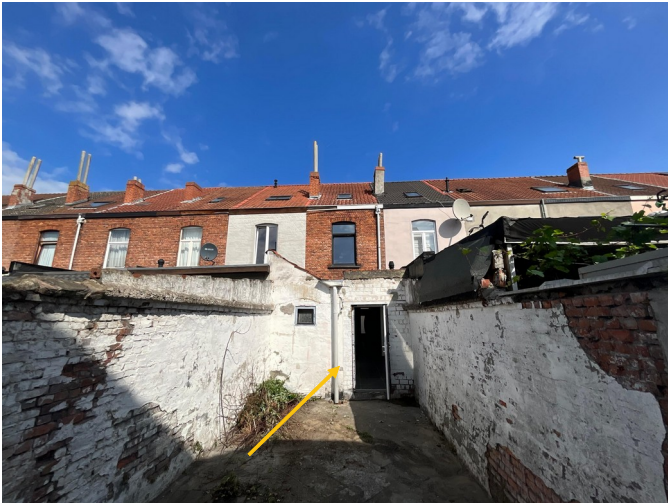
## Fiche 6: Cementgebonden crepi

Geen asbest

#	Type	Referentie	Resultaat
6.1	Puntmonster	703	Geen asbest

Beschrijving	Cementgebonden crepi
Omgeving	Buiten
Primaire drager	Wand buitenschil
Bindmiddel van materiaal	Cement
Gebondenheid op basis van bindmiddel	Hecht
Hoeveelheid (gewicht - aantal)	<ul style="list-style-type: none"><li>• 20,00 kg - 1 stuk</li></ul>
Totaal gewicht	20,00 kg
Identificatiemethode	Vaststelling met monstername
Destructieve handeling voor identificatie	Nee
Opmerking	<p>De hoeveelheden zijn een benadering op basis van opmetingen ter plaatse.</p> <p>Indien het staal negatief is: de vaststelling dat deze toepassing asbestveilig is, is gebaseerd op een puntstaal, welke door een erkend labo werd geanalyseerd. Dit geeft slechts een indicatie van de asbestveilige toestand bij het monsterpunt. Bij sloop of grondige werken en bij het (plaatselijk) verwijderen of herstellen van het crepi wordt aangeraden om bijkomende stalen af te nemen van elke onderdeel dat wordt gesaneerd.</p>

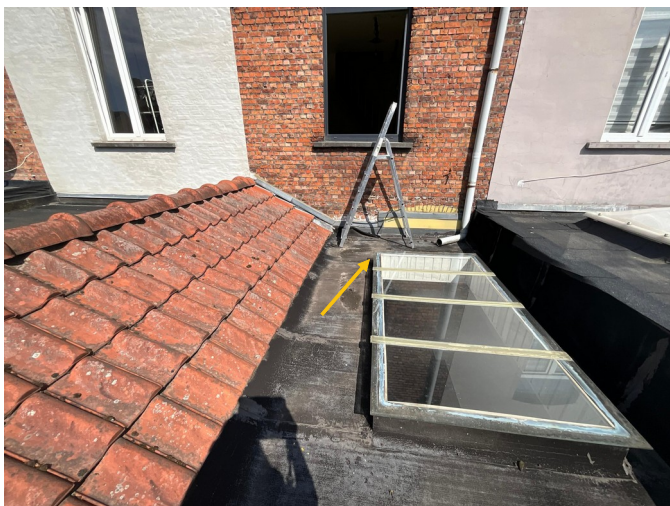
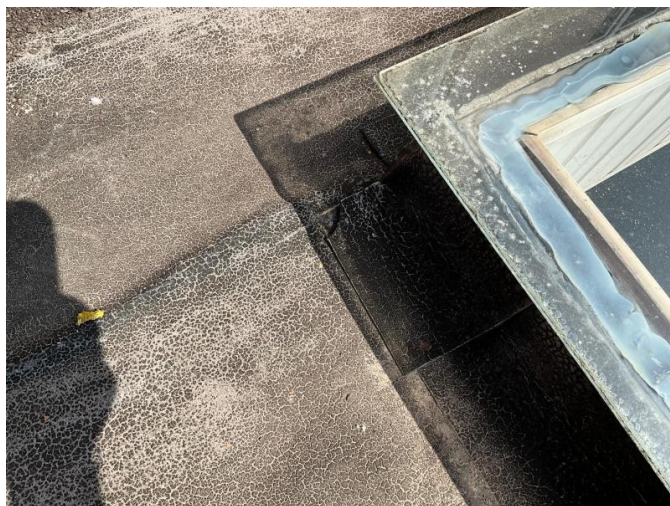
## Fiche 7: Roofing.

Geen asbest

#	Type	Referentie	Resultaat
7.1	Puntmonster	904	Geen asbest

Beschrijving	Roofing.
Omgeving	Buiten
Primaire drager	Plat dak
Bindmiddel van materiaal	Bitumen (roofing, teer, asfalt)
Gebondenheid op basis van bindmiddel	Hecht
Hoeveelheid (oppervlakte - aantal)	• 28,00 m <sup>2</sup> - 1 stuk
Totale oppervlakte	28,00 m <sup>2</sup>
Identificatiemethode	Vaststelling met monstername
Destructieve handeling voor identificatie	Nee
Opmerking	<p>De hoeveelheden zijn een benadering op basis van opmetingen ter plaatse.</p> <p>In geval van negatief staal: de vaststelling dat deze toepassing asbestveilig is, is gebaseerd op een plaatselijk monsterstaal, welke door een erkend labo werd geanalyseerd. Dit geeft enkel een indicatie van de asbestveilige toestand van de bovenste laag. Bij sloop of grondige (renovatie) werken en bij het (plaatselijk) verwijderen van de dakbedekking dienen steeds bijkomende stalen te worden genomen van elke onderliggende laag die niet tijdens de monstername konden worden geanalyseerd vanwege het niet-destructief karakter van het onderzoek.</p>

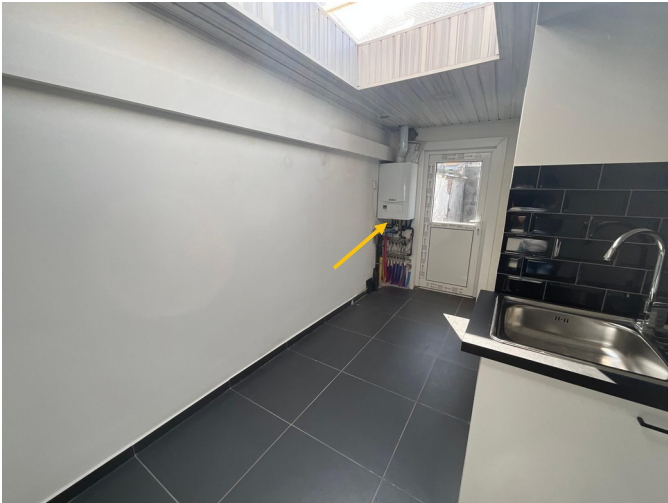
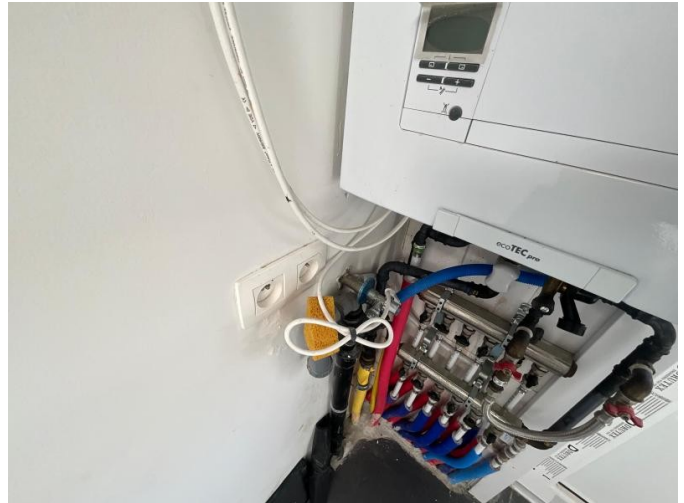
## Fiche 8: Wanden: pleisterwerk

Geen asbest

#	Type	Referentie	Resultaat
8.1	Mengmonster	101	Geen asbest

Beschrijving	Wanden: pleisterwerk
Omgeving	Binnen
Primaire drager	Binnenwand
Bindmiddel van materiaal	Gips - kalk
Gebondenheid op basis van bindmiddel	Niet-hechtgebonden
Hoeveelheid (oppervlakte - dikte - aantal)	• 150,00 m <sup>2</sup> - 1,00 cm - 1 stuk
Totaal volume	1,50 m <sup>3</sup>
Identificatiemethode	Vaststelling met monstername
Destructieve handeling voor identificatie	Nee
Opmerking	<p>De hoeveelheden zijn een benadering op basis van opmetingen ter plaatse.</p> <p>Badkamer was volledig betegeld, daar kon dus geen staal worden genomen.</p>
