Asbestinventarisatattest

Vermorgenstraat 31, 9100 Sint-Niklaas

Attestnummer : 20250507-000327.000

Uitgegeven op : 07.05.2025

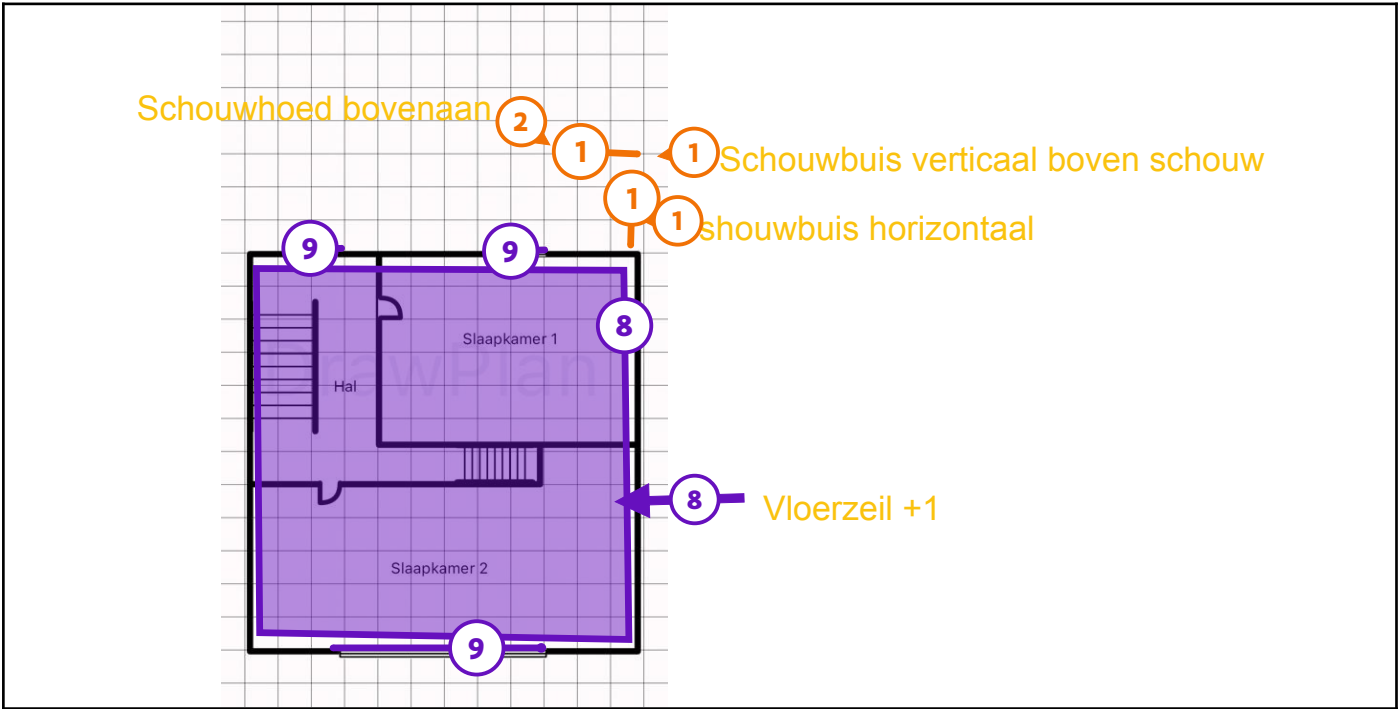
Plan 1.6: Grondplan 1ste

Beschrijving	Type	Actie
1. Schouwbuïs (visueel vastgesteld).	Asbestmateriaal	Verwijderen
2. Schouwhoed (visueel vastgesteld).	Asbestmateriaal	Verwijderen
8. Vloerzeil +1	Advies	-
9. Buitenschrijnwerk	Advies	-

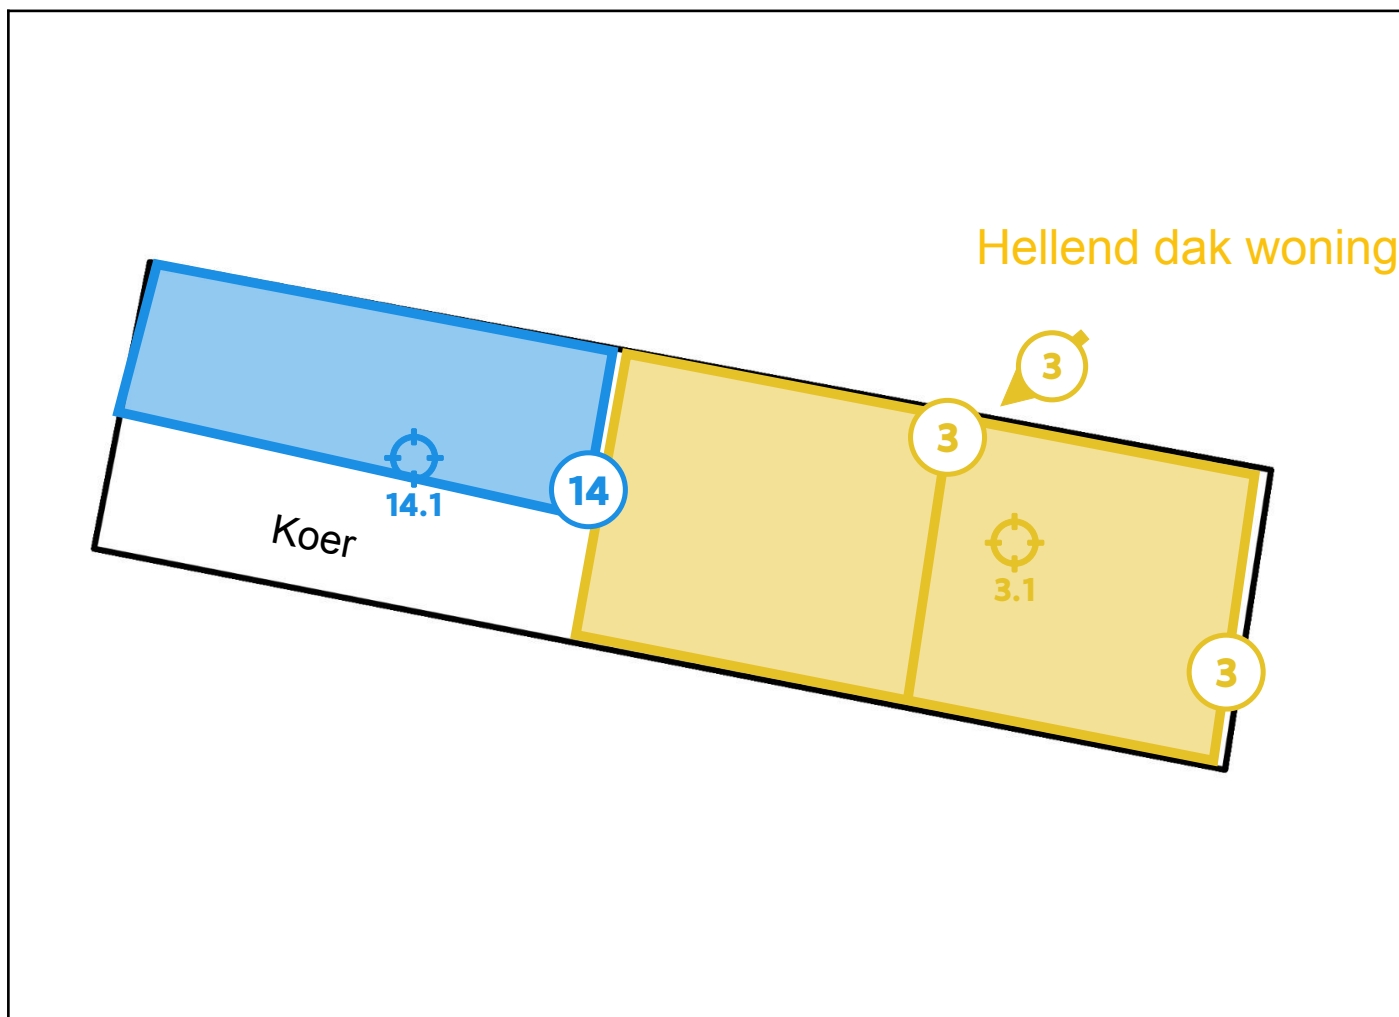
Plan 1.8: Woning plan

Beschrijving	Type	Actie
3. Onderdak	Asbestmateriaal	Zorgvuldig beheren
3.1 Code: 3	Puntmonster	-
14. Bitumen plat dak	Geen asbest	-
14.1 Code: 4	Puntmonster	-

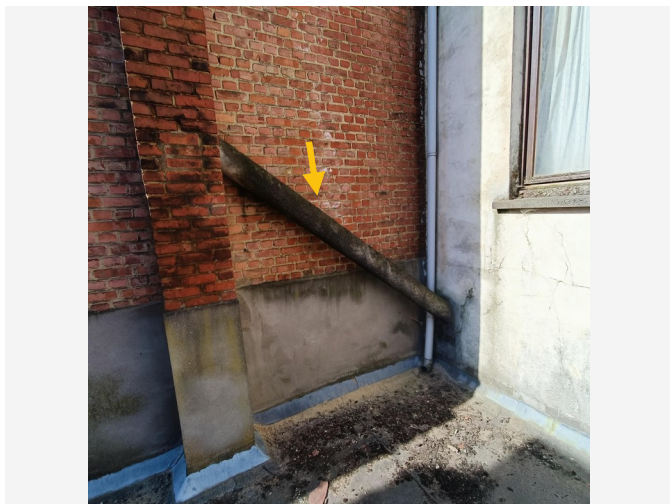
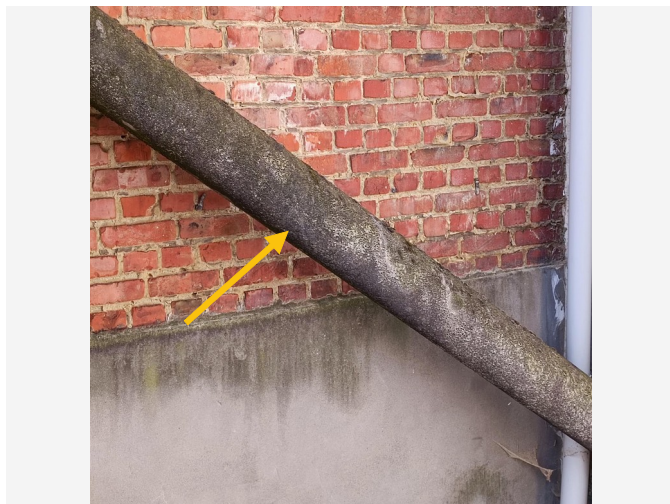
Eindbeoordeling materiaalrisico	Verhoogd materiaalrisico en/of verhoogde kans op vezelvrijgave
---------------------------------	--

Gebondenheid	Categorie 1: hechtgebonden in oorsprong
Asbestsoort (vezeltype)	Crocidoliet aanwezig
Asbestconcentratie	Laag (< 50%)
Afschermingsgraad van het gehele materiaal	Geheel of deels vrij aan de buitenlucht
Toestand van het materiaal	Matig beschadigd, matig verweerd

Beschrijving	Schouwbus (visueel vastgesteld).
Omgeving	Buiten
Primaire drager	HVAC infrastructuur en uitrusting
Asbestmateriaal	Rookgaskanaal
Bindmiddel van asbestmateriaal	Cement
Gebondenheid op basis van bindmiddel	Hecht
Hoeveelheid (lengte - omtrek - dikte - aantal)	<ul style="list-style-type: none">• 3,00 m - 45,00 cm - 1,00 cm - 1 stuk• 3,00 m - 45,00 cm - 1,00 cm - 1 stuk
Totaal volume	0,027 m ³
Eenvoudig bereikbaar	Ja
Bevestigingswijze	<ul style="list-style-type: none">• Verlijmd, ingegoten, versmeerd
Identificatiemethode	Vaststelling zonder monstername
Destructieve handeling voor identificatie	Nee
Opmerking	<p>Op het dak is een schouwbus aanwezig.</p> <p>De vermelde oppervlaktes, diktes en volumes betreffen een beredeneerde schatting. Er worden geen rechten verleend aan deze oppervlaktes/diktes/volumes.</p>

- Verwijder dit asbestmateriaal zo snel mogelijk. Volg de toestand goed op.
- Voer bijkomende staalname(s) uit.

- Eenvoudige handelingen: mag via doe-het-zelf of door werknemer(s) met opleidingsattest eenvoudige handelingen
EH via doe-het zelf
De buis kan voorzichtig losgebeiteld worden , extra bevochtigen om stof te voorkomen
Standaard dragen van de nodige wegwerp beschermingsmiddelen FFP 3 masker , handschoenen en tyvec CAT III type 5-6
Bij de gemeente/containerpark afsluitzakken halen om dubbel in te pakken en af te voeren naar het containerpark als hechtgebonden asbestafval.
Zie ook link Zie <https://ovam.vlaanderen.be/wie-mag-wat-verwijderen>

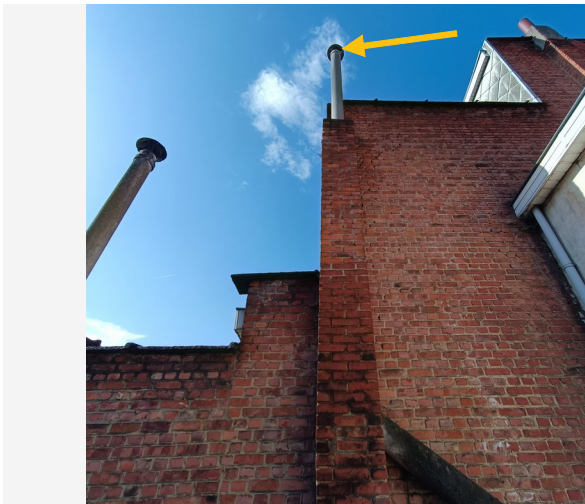
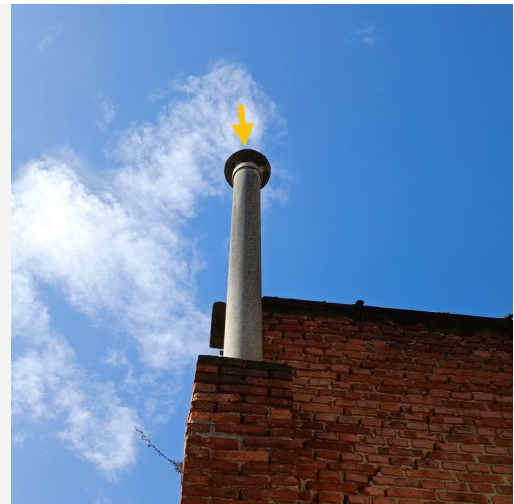
Eindbeoordeling materiaalrisico	Verhoogd materiaalrisico en/of verhoogde kans op vezelvrijgave
---------------------------------	--

Gebondenheid	Categorie 1: hechtgebonden in oorsprong
Asbestsoort (vezeltype)	Crocidoliet aanwezig
Asbestconcentratie	Laag (< 50%)
Afschermingsgraad van het gehele materiaal	Geheel of deels vrij aan de buitenlucht
Toestand van het materiaal	Matig beschadigd, matig verweerd

Beschrijving	Schouwhoed (visueel vastgesteld).
Omgeving	Buiten
Primaire drager	HVAC infrastructuur en uitrusting
Asbestmateriaal	Schouwhoed, ventilatiekap (anti-windval)
Bindmiddel van asbestmateriaal	Cement
Gebondenheid op basis van bindmiddel	Hecht
Hoeveelheid (gewicht - aantal)	<ul style="list-style-type: none">• 2,00 kg - 1 stuk
Totaal gewicht	2,00 kg
Eenvoudig bereikbaar	Ja
Bevestigingswijze	<ul style="list-style-type: none">• Geklemd
Identificatiemethode	Vaststelling zonder monstername
Destructieve handeling voor identificatie	Nee
Opmerking	De vermelde oppervlaktes, diktes, gewichten en volumes betreffen een berekende schatting. Er worden geen rechten verleend aan deze oppervlaktes/diktes/volumes.

- Zorg voor een veilig beheer. Vermijd het beschadigen van het asbestmateriaal. Controleer de toestand jaarlijks op wijzigingen.
- Verwijder dit asbestmateriaal zo snel mogelijk. Volg de toestand goed op.
- Voer bijkomende staalname(s) uit.

- Eenvoudige handelingen: mag via doe-het-zelf of door werknemer(s) met opleidingsattest eenvoudige handelingen
EH via doe-het zelf

De hoed kan voorzichtig losgebeiteld worden , extra bevochtigen om stof te voorkomen

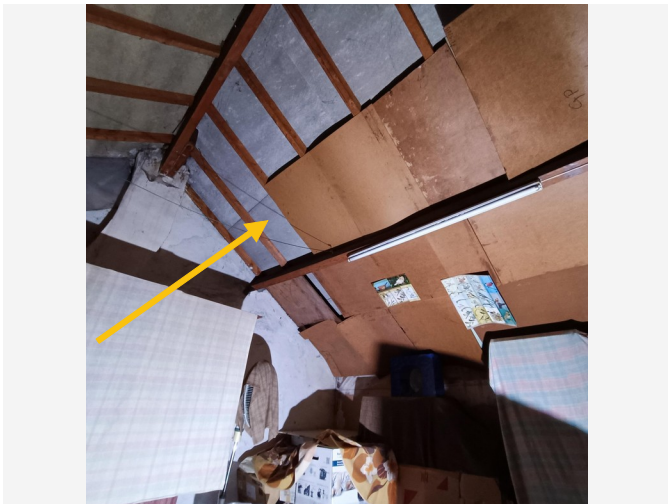
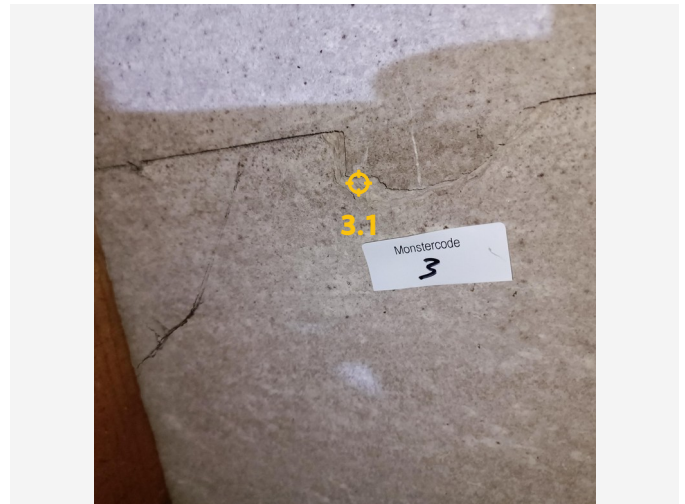
Eindbeoordeling materiaalrisico	Laag materiaalrisico en/of verlaagde kans op vezelvrijgave
Opmerking	onderdakplaten zitten tussen de dakbedekking en constructiebalken

Gebondenheid	Categorie 1: hechtgebonden in oorsprong
Asbestsoort (vezeltype)	Alleen chrysotiel
Asbestconcentratie	Laag (< 50%)
Afschermingsgraad van het gehele materiaal	Geheel of deels (ook) vrij aan de binnenlucht
Toestand van het materiaal	Licht beschadigd, licht verweerd. Intact calciumsilicaatmateriaal of categorie III 'gebondenheid'

#	Type	Referentie	Resultaat
3.1	Puntmonster	3	Chrysotiel

Beschrijving	Onderdak
Omgeving	Binnen
Primaire drager	Schuin dak
Asbestmateriaal	Plaat, paneel, tablet - Type Menuiserie
Bindmiddel van asbestmateriaal	Cement
Gebondenheid op basis van bindmiddel	Hecht
Hoeveelheid (oppervlakte - dikte - aantal)	<ul style="list-style-type: none">• 50,00 m² - 0,50 cm - 1 stuk
Totaal volume	0,25 m ³
Eenvoudig bereikbaar	<p>Nee</p> <ul style="list-style-type: none">• Het asbestmateriaal is bedekt (uitgezonderd laag verf, coating, behang, kunststof, textiel) en het wegnemen van het bedekkende materiaal kan niet zonder het bedekkende materiaal te beschadigen.
Bevestigingswijze	<ul style="list-style-type: none">• Geklemd
Identificatiemethode	Vaststelling met monstername
Destructieve handeling voor identificatie	Nee
Opmerking	De vermelde oppervlaktes, diktes en volumes betreffen een beredeneerde schatting. Er worden geen rechten verleend aan deze oppervlaktes/diktes/volumes.

- Zorg voor een veilig beheer en verwijder dit asbestmateriaal wanneer het bij werken eenvoudig bereikbaar wordt. Controleer de toestand jaarlijks op wijzigingen.

Verwijder de dakpannen. Fixeer het plaatmateriaal , de asbesthoudende platen één voor één en in hun geheel verwijderen. Niet gooien, niet breken. Verwijder onder verneveling of tussentijds voldoende bevochtigen tijdens de volledige duur van de werken. Reinig nadien de draagstructuur met vochtige doeken (+stofzuiger met absoluut filter kan niet gehoord worden dus voor een particulier niet mogelijk .) Alle werknemer(s) moeten wel beschikken over een opleidingsattest eenvoudige

Een vastgesteld asbesthoudend onderdak mag niet definitief ingesloten worden , dit dient verplicht verwijderd te worden als het bij werken bereikbaar wordt. (vb bij vernieuwen van de dakbedekking onderdak mee verwijderen)

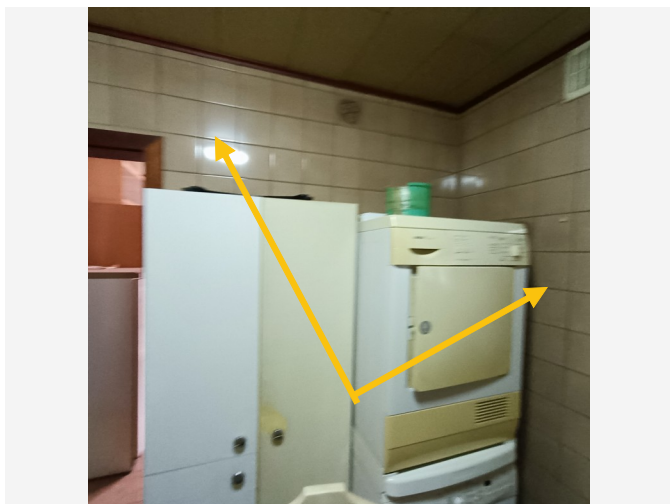
In het inspectieprotocol is een monsternamen van tegellijm verplicht om dit te identificeren als niet-asbesthoudend. Er waren geen facturen ter beschikking die bevestigen dat de tegels na 2001 waren geplaatst. Er waren geen bestaande beschadigingen aan de wandtegels om de lijm voldoende te kunnen inspecteren. Om dit af te toetsen is het aangewezen om bij eventuele renovatiewerken aan de tegels verder onderzoek/staalname te laten uitvoeren ter controle.

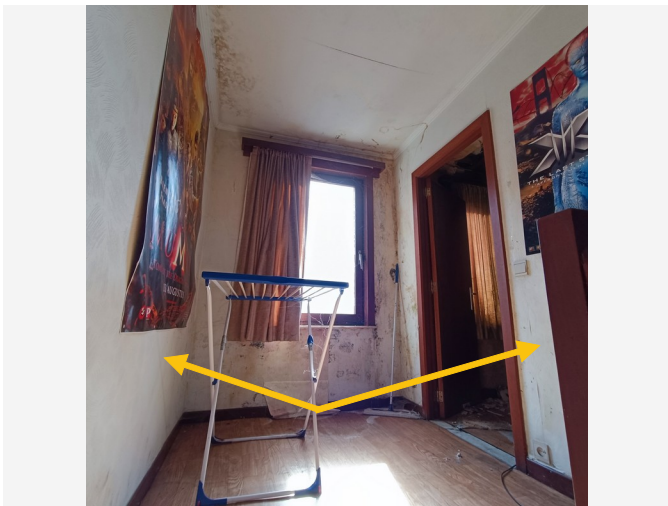
Er zijn binnenwanden afgewerkt met plaatmateriaal .

Het is niet duidelijk of er verdacht pleisterwerk of ander materiaal aanwezig is achter deze valse wanden, het is aangewezen om bijkomend onderzoek uit te voeren bij werken.

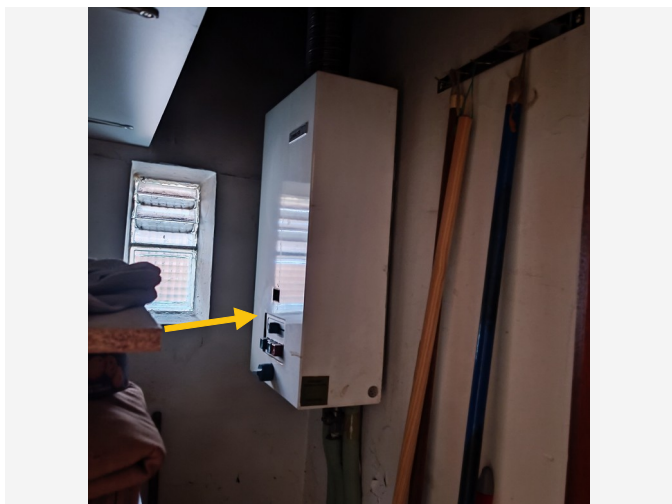
Het bouwjaar is niet teruggevonden en het exact gebruik van asbesthoudend materiaal is niet gekend. Laat de geiser controleren door een opgeleid techniker (basis 8 u asbest) tijdens het onderhoud.

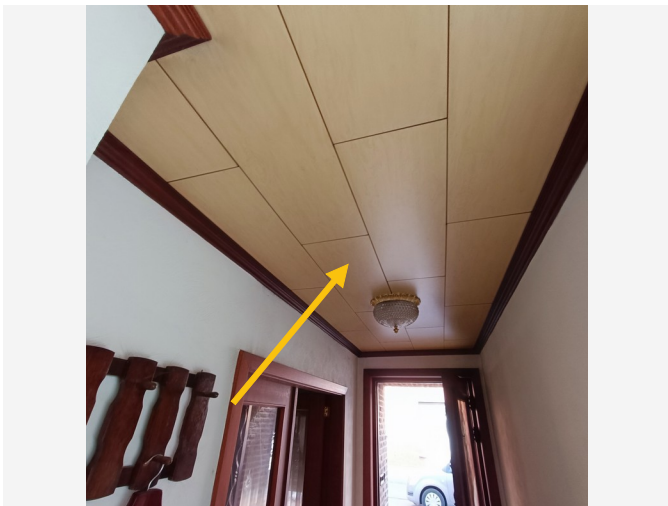
Er zijn plafonds afgewerkt in plaatmateriaal/lattenwerk. Het is niet duidelijk of er pleisterwerk of verdacht materiaal aanwezig is achter deze valse plafonds, het is aangewezen om bijkomend onderzoek uit te voeren bij werken.

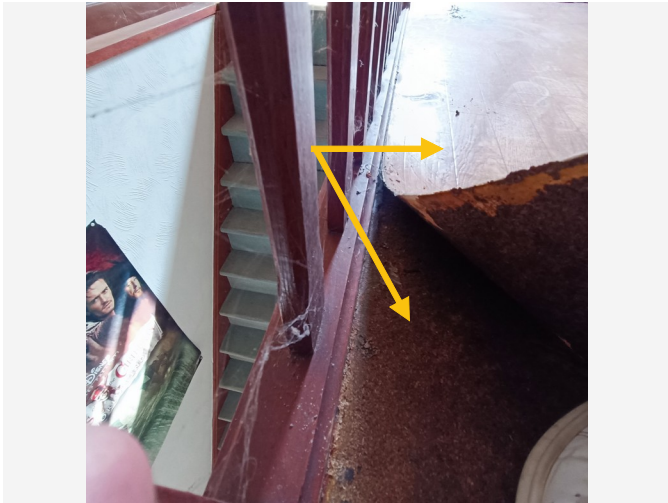
Betreft niet verdachte toepassing geplaatst op vezelplaat.

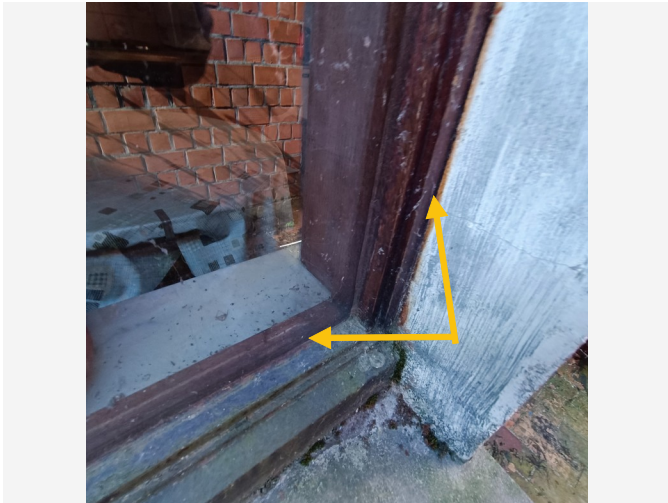
Het schrijnwerk werd gecontroleerd en als niet-asbesthoudend beschouwd. (zacht en elastisch)

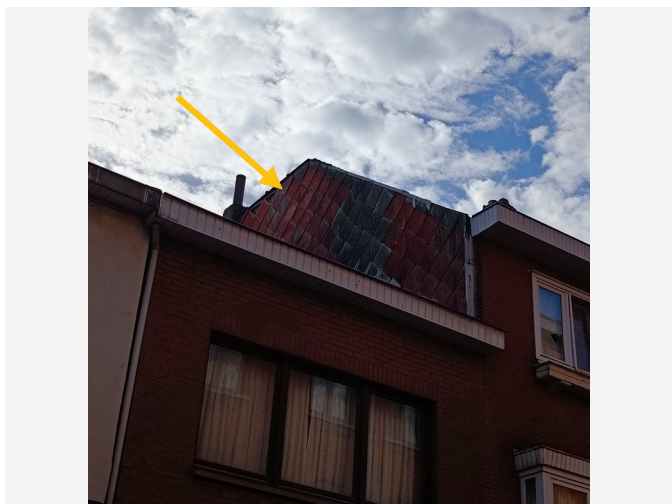
De gevelbekleding van het aanpalend gebouw is afgewerkt met een asbestverdacht materiaal (leien). Deze toepassing bevindt zich binnen het inspectiegebied en kan mogelijks contaminatie van het hellend dak en dakgoot veroorzaken. Het is aangeraden in samenspraak met de eigenaar van dit gebouw om door hen extra controle te laten uitvoeren (staalname om analyse te bekomen) en eventuele verwijdering te laten plaatsvinden.

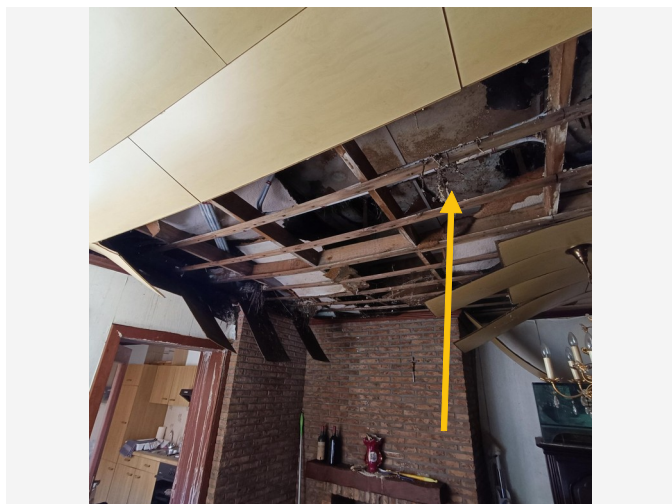
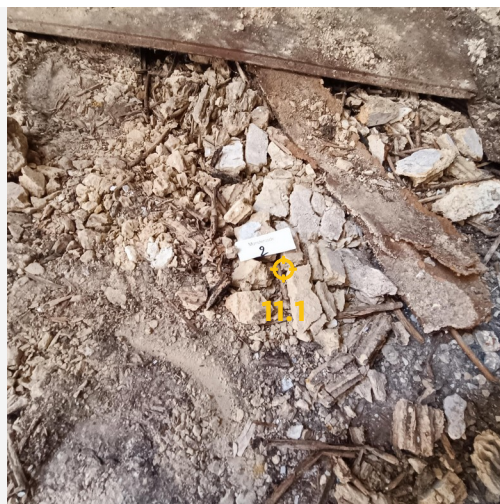
Geen asbest

#	Type	Referentie	Resultaat
11.1	Puntmonster	2	Geen asbest

Beschrijving	Pleisterwerk plafond woonkamer
Omgeving	Binnen
Primaire drager	Plafond
Bindmiddel van materiaal	Gips - kalk
Gebondenheid op basis van bindmiddel	Niet-hechtgebonden
Hoeveelheid (oppervlakte - dikte - aantal)	• 30,00 m ² - 1,00 cm - 1 stuk
Totaal volume	0,30 m ³
Identificatiemethode	Vaststelling met monstername
Destructieve handeling voor identificatie	Nee
Opmerking	<p>Volgens het inspectieprotocol is een monstername van het pleisterwerk verplicht om dit te identificeren als niet-asbesthoudend.</p> <p>Locatie staalnames: betreft beschadigd pleisterwerk op vals plafond in de woonkamer.</p> <p>De vermelde oppervlaktes en volumes betreffen een beredeneerde schatting. Er worden geen rechten verleend aan deze oppervlaktes/volumes. De dikte is een schatting die voorkomt uit de monsterplaatsen en is daarom niet altijd representatief.</p>

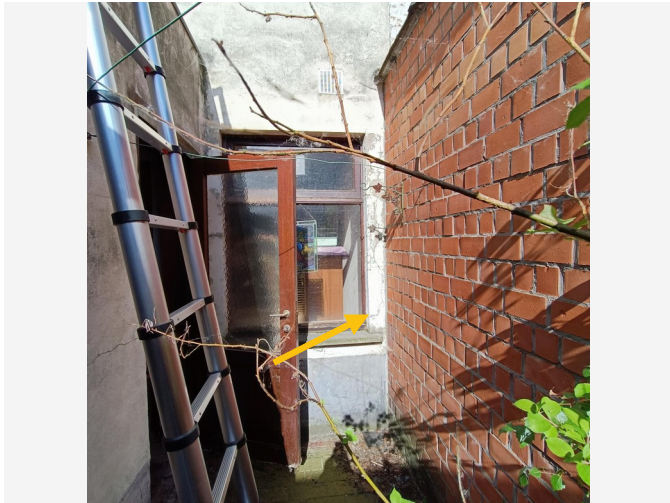
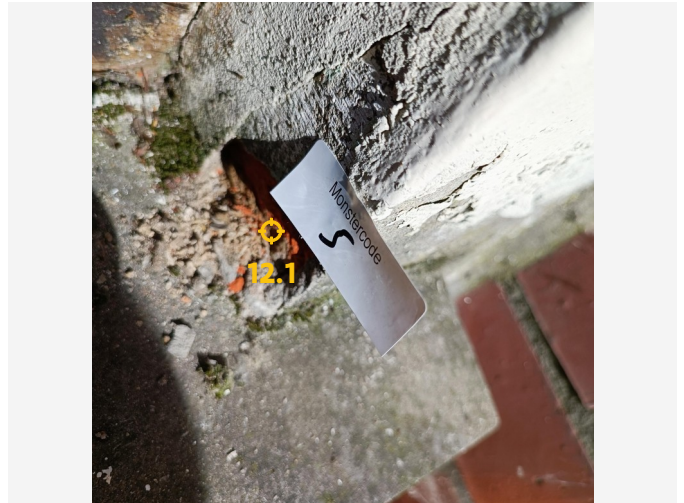
Fiche 12: Cementering achtergevel

Geen asbest

#	Type	Referentie	Resultaat
12.1	Mengmonster	5	Geen asbest

Beschrijving	Cementering achtergevel
Omgeving	Buiten
Primaire drager	Wand buitenschil
Bindmiddel van materiaal	Cement
Gebondenheid op basis van bindmiddel	Hecht
Hoeveelheid (oppervlakte - dikte - aantal)	• 40,00 m ² - 1,00 cm - 1 stuk
Totaal volume	0,40 m ³
Identificatiemethode	Vaststelling met monstername
Destructieve handeling voor identificatie	Nee
Opmerking	<p>In het inspectieprotocol is een monstername van crepi verplicht om dit te identificeren als niet-asbesthoudend.</p> <p>De vermelde oppervlaktes, diktes, gewichten en volumes betreffen een beredeneerde schatting. Er worden geen rechten verleend aan deze oppervlaktes/diktes/volumes.</p>

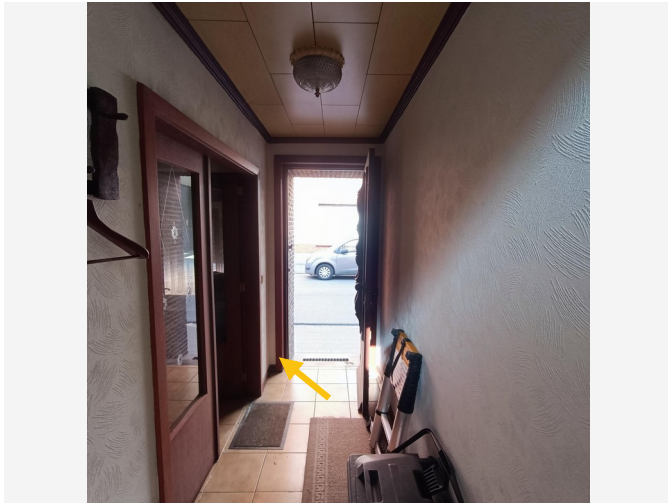
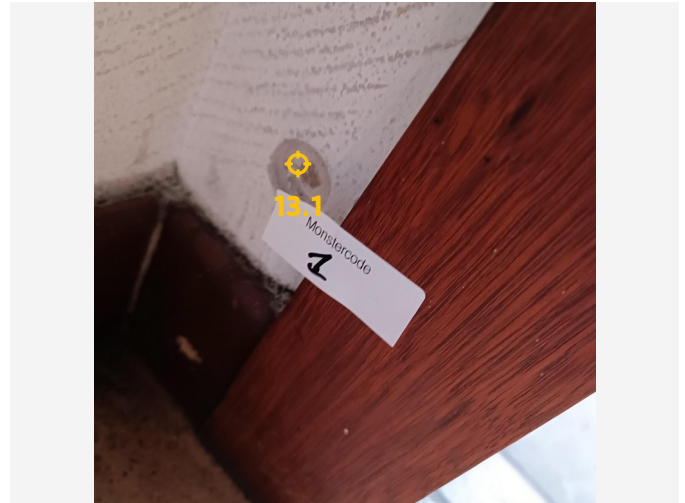
Fiche 13: Pleisterwerk wanden

Geen asbest

#	Type	Referentie	Resultaat
13.1	Mengmonster	1	Geen asbest

Beschrijving	Pleisterwerk wanden
Omgeving	Binnen
Primaire drager	Binnenwand
Bindmiddel van materiaal	Gips - kalk
Gebondenheid op basis van bindmiddel	Niet-hechtgebonden
Hoeveelheid (oppervlakte - dikte - aantal)	• 150,00 m ² - 1,00 cm - 1 stuk
Totaal volume	1,50 m ³
Identificatiemethode	Vaststelling met monstername
Destructieve handeling voor identificatie	Nee
Opmerking	<p>Volgens het inspectieprotocol is een monstername van het pleisterwerk verplicht om dit te identificeren als niet-asbesthoudend.</p> <p>Locatie staalnames: individuele ruimte: Str / natte ruimte: keuken/ stookplaats: str (geiser) / traphal: hal glvl.</p> <p>De vermelde oppervlaktes en volumes betreffen een beredeneerde schatting. Er worden geen rechten verleend aan deze oppervlaktes/volumes. De dikte is een schatting die voorkomt uit de monsterplaatsen en is daarom niet altijd representatief.</p>

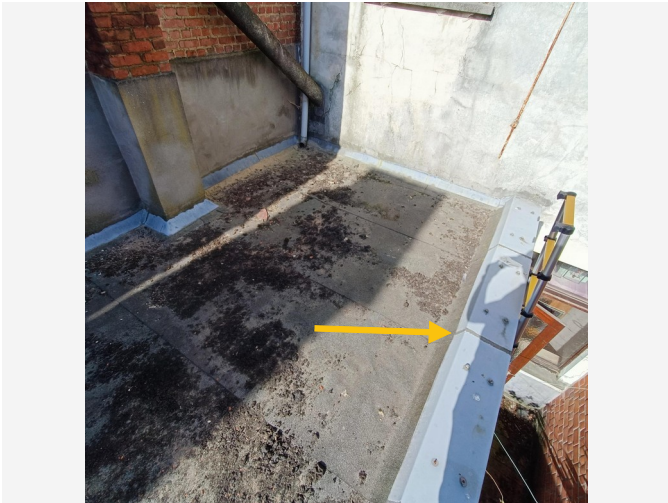
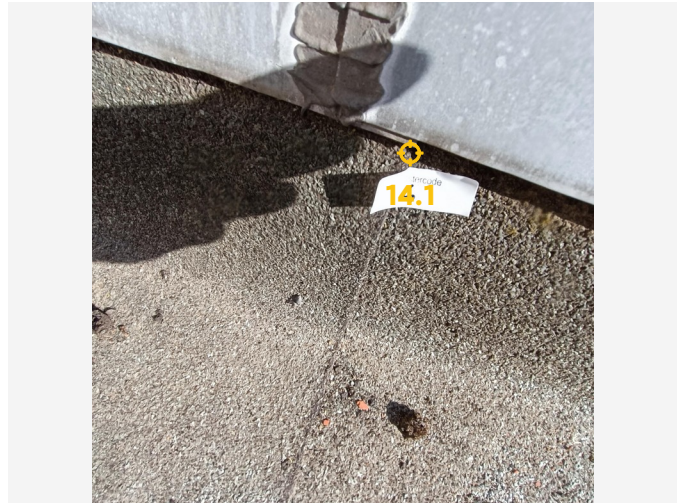
Fiche 14: Bitumen plat dak

Geen asbest

#	Type	Referentie	Resultaat
14.1	Puntmonster	4	Geen asbest

Beschrijving	Bitumen plat dak
Omgeving	Buiten
Primaire drager	Plat dak
Bindmiddel van materiaal	Bitumen (roofing, teer, asfalt)
Gebondenheid op basis van bindmiddel	Hecht
Hoeveelheid (oppervlakte - aantal)	• 23,00 m ² - 1 stuk
Totale oppervlakte	23,00 m ²
Identificatiemethode	Vaststelling met monsternamen
Destructieve handeling voor identificatie	Nee
Opmerking	Er werd een staal genomen aan een overlappend stuk roofing waardoor de waterdichtheid van de dakbedekking niet in het gedrang. Het is niet duidelijk of er asbestverdachte onderlagen aanwezig zijn.. De vermelde oppervlaktes, diktes en volumes betreffen een beredeneerde schatting. Er worden geen rechten verleend aan deze oppervlaktes/diktes/volumes.
