Asbestinventarisatetest

Boekweitbaan 16A, 2470 Retie

Attestnummer : **20250303-000239.000**

Uitgegeven op : **03.03.2025**

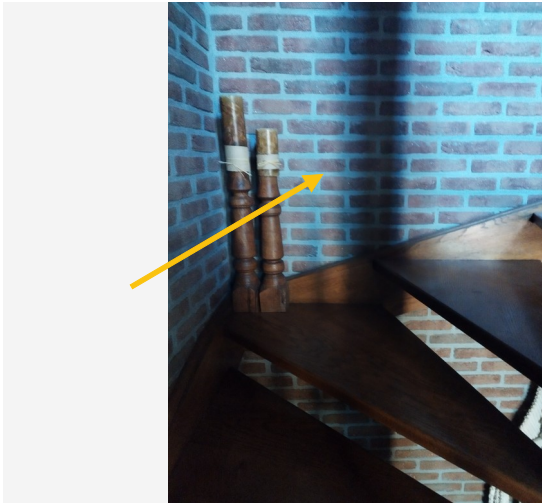
De binnenwanden in de traphal (glv en v+1) bestaan uit metselwerk en zijn niet bepleisterd (niet verdacht).

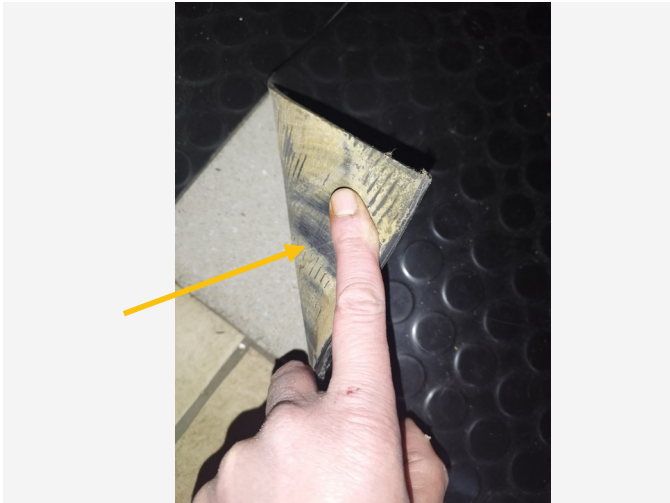
Volgens expertise kunnen we deze vinyl als niet asbest verdacht beschouwen (soepel en flexibel van structuur).
Geen verdachte karton onderlaag.

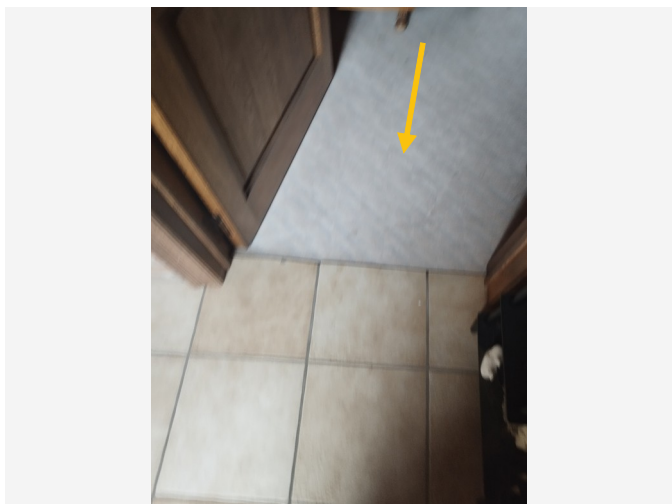
Volgens expertise kunnen we deze vinyl als niet asbest verdacht beschouwen (soepel en flexibel van structuur).
Geen verdachte karton onderlaag.

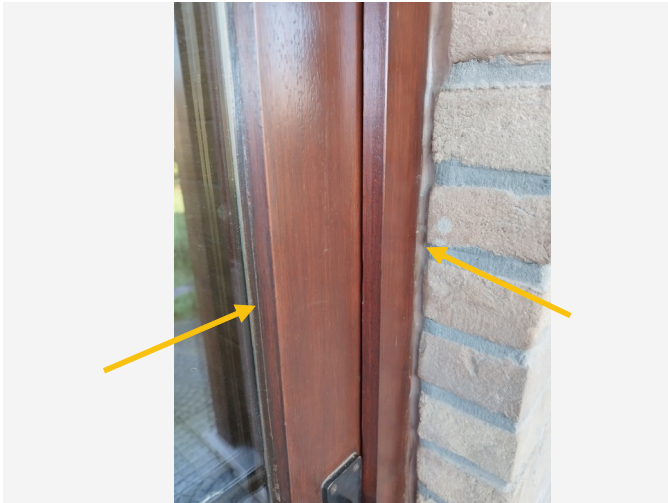
De gebruikte siliconen kit is niet asbestverdacht.

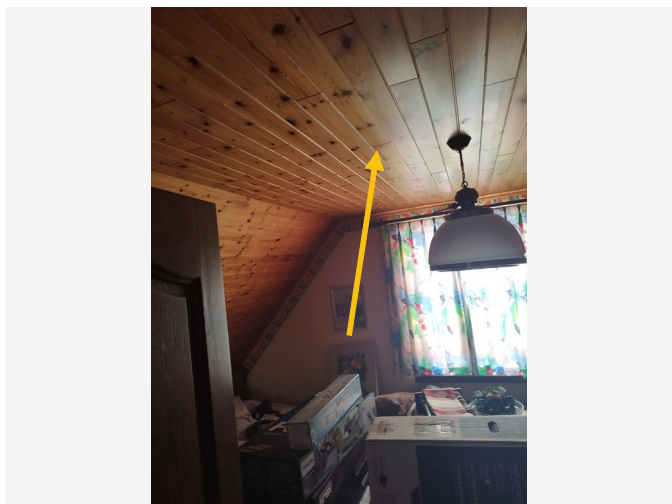
In een deel van de woonst zijn de plafonds afgewerkt met valse plafonds in plaatmateriaal. Het is niet duidelijk of er pleisterwerk/asbestverdacht materiaal aanwezig is achter deze valse plafonds, het is aangewezen om bijkomend onderzoek uit te voeren bij werken.

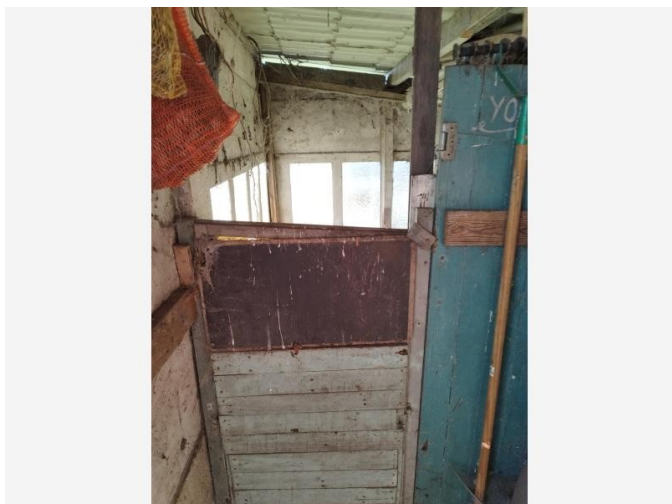
In het tuinhuis zijn geen asbestverdachte/houdende materialen/toepassingen vastgesteld.

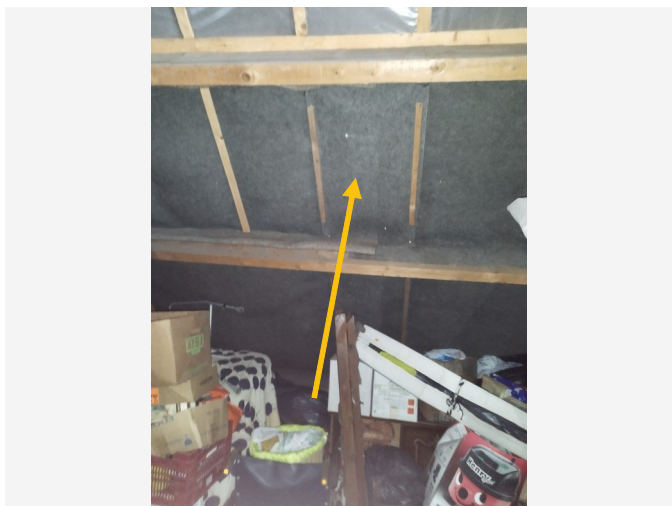
Het dak werd gecontroleerd (op zolder onder de pannen) . Er is geen verdacht onderdak vastgesteld .
Er is een dampscherm aanwezig.

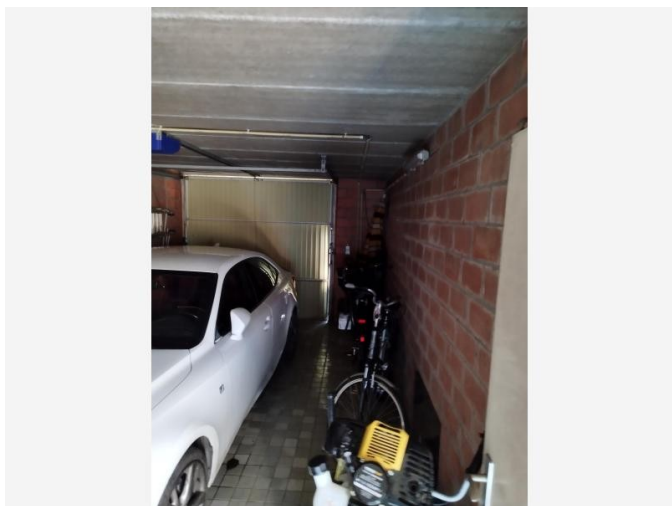
Fiche 8: garage

In de garage zijn geen asbestverdachte/houdende materialen/toepassingen vastgesteld.

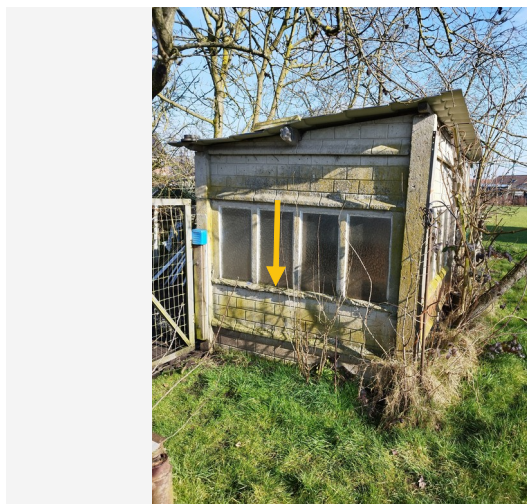
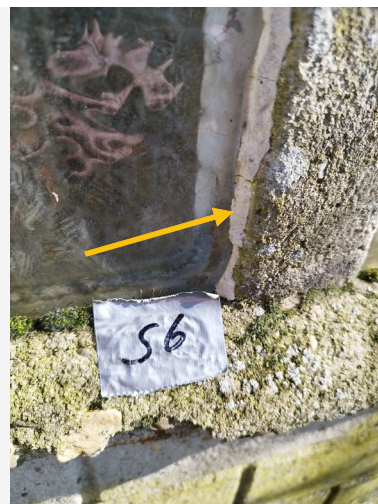
Geen asbest

#	Type	Referentie	Resultaat
9.1	Puntmonster	S6.	Geen asbest

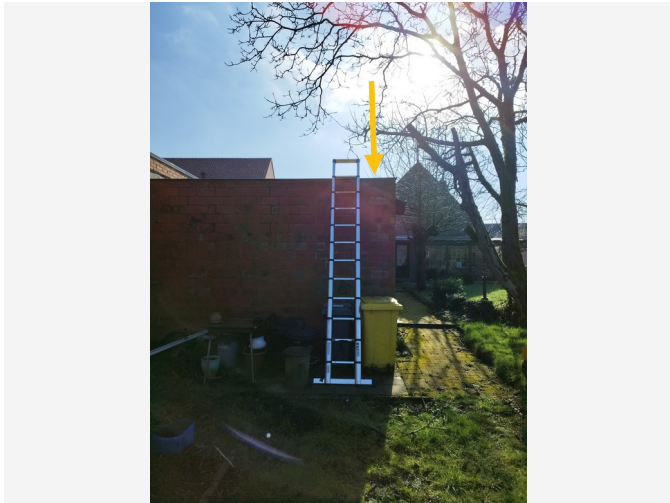
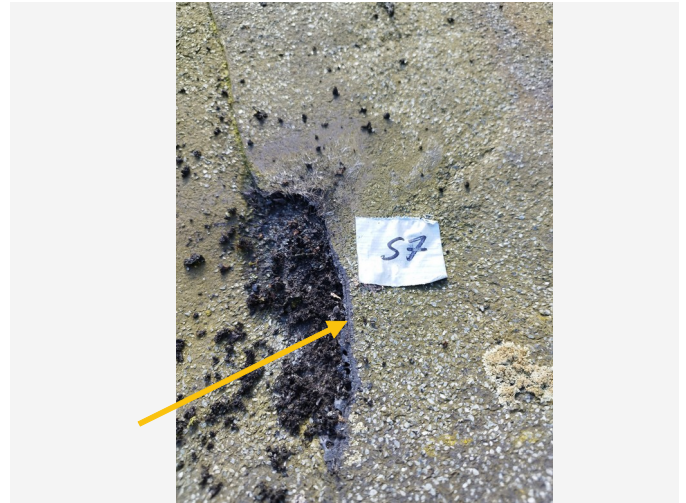
Fiche 10: roofing plat dak garage

Geen asbest

#	Type	Referentie	Resultaat
10.1	Puntmonster	S7.	Geen asbest

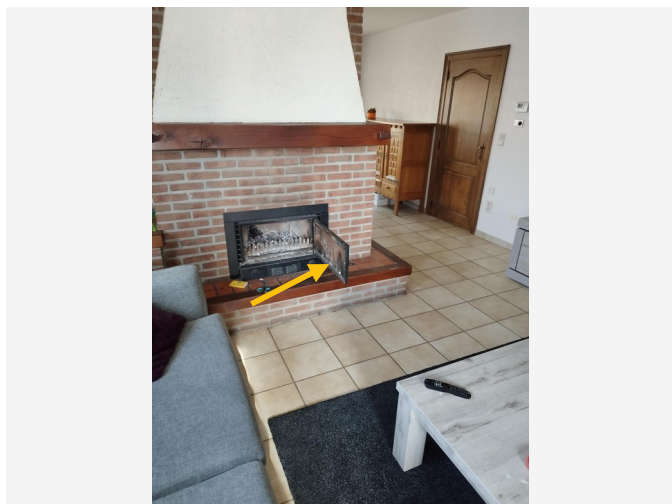
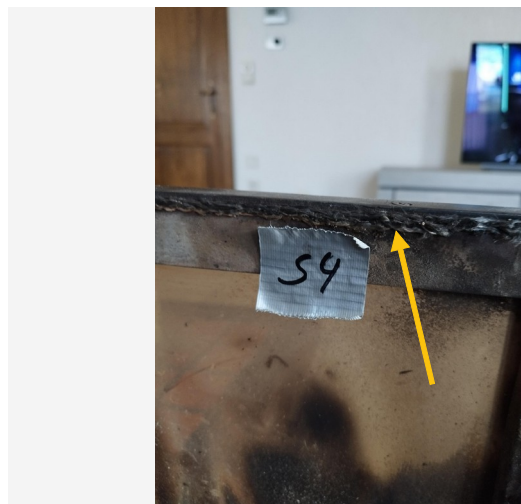
Fiche 11: kachelkoord staalname

Geen asbest

#	Type	Referentie	Resultaat
11.1	Puntmonster	S4.	Geen asbest

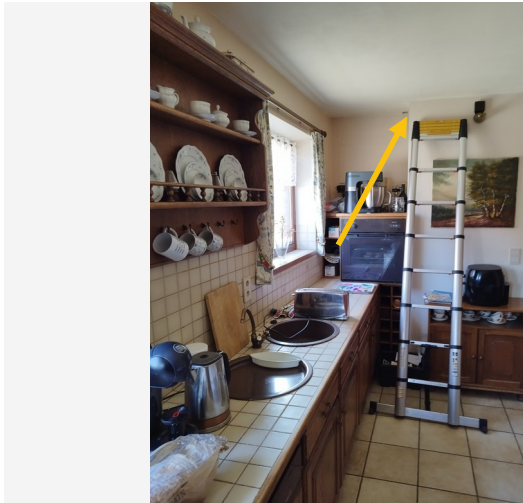
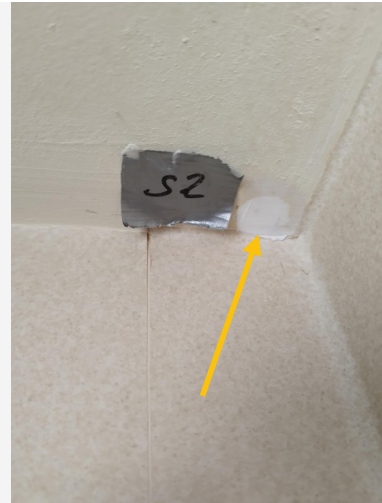
Fiche 12: Plafondpleister

Geen asbest

#	Type	Referentie	Resultaat
12.1	Mengmonster	S2.	Geen asbest

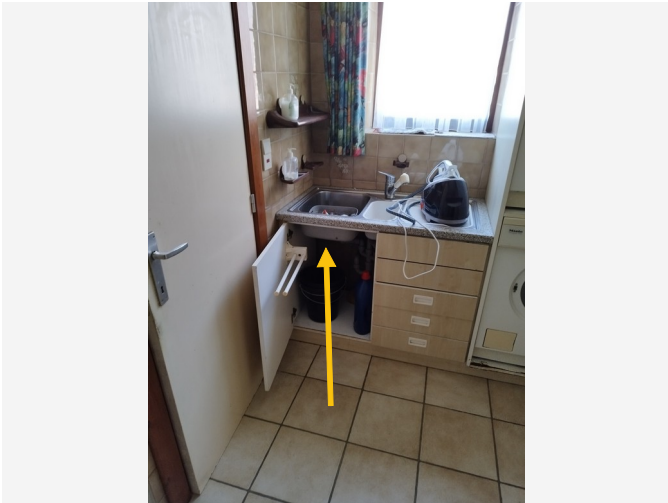
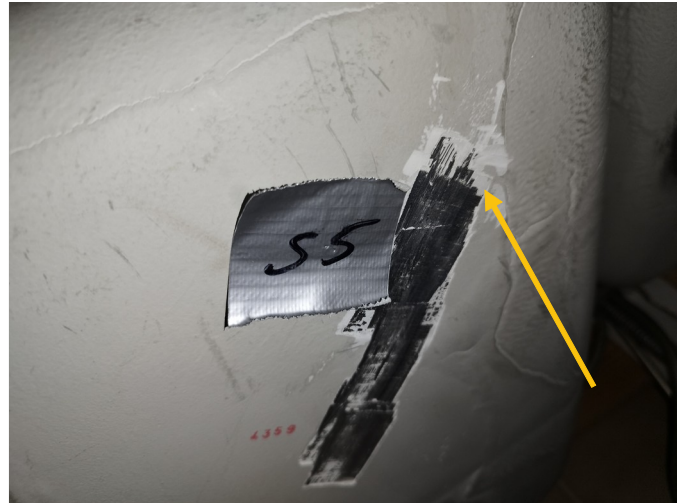
Fiche 13: coating spoelbakken wasplaats

Geen asbest

#	Type	Referentie	Resultaat
13.1	Puntmonster	S5.	Geen asbest

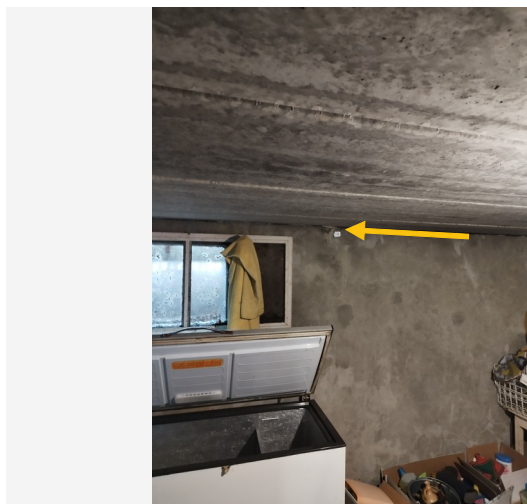
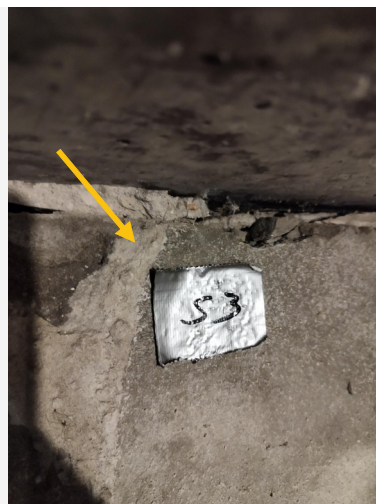
Fiche 14: smeerlaag binnenwanden kelder

Geen asbest

#	Type	Referentie	Resultaat
14.1	Mengmonster	S3.	Geen asbest

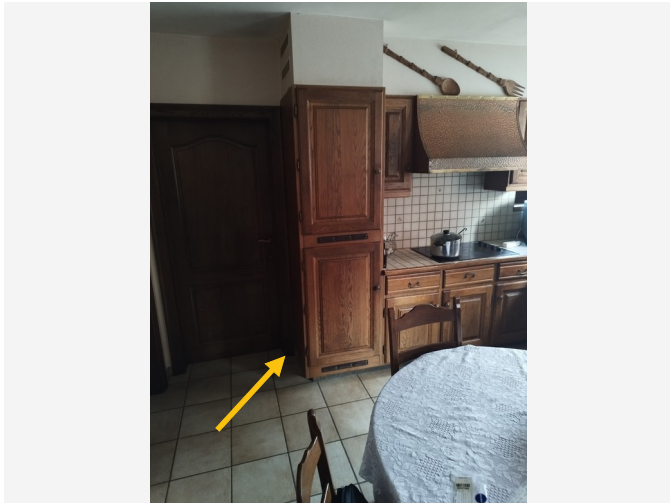
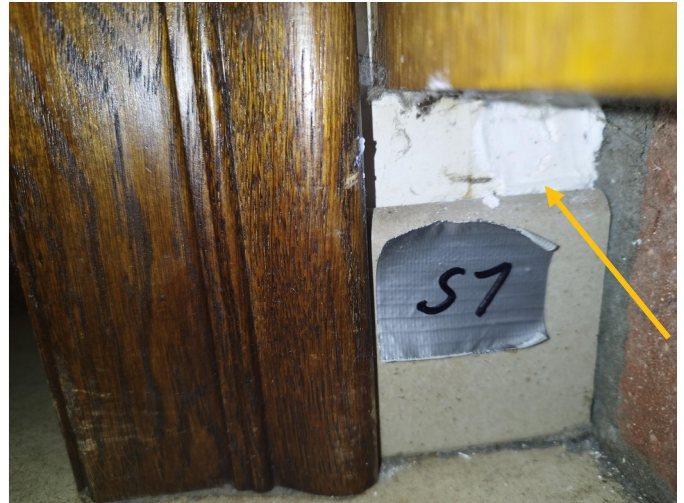
Fiche 15: muurpleister

Geen asbest

#	Type	Referentie	Resultaat
15.1	Mengmonster	S1.	Geen asbest
