# Asbestinventarisatetest

Lintsesteenweg 94/1, 2570 Duffel

Attestnummer : 20250715-000302.000

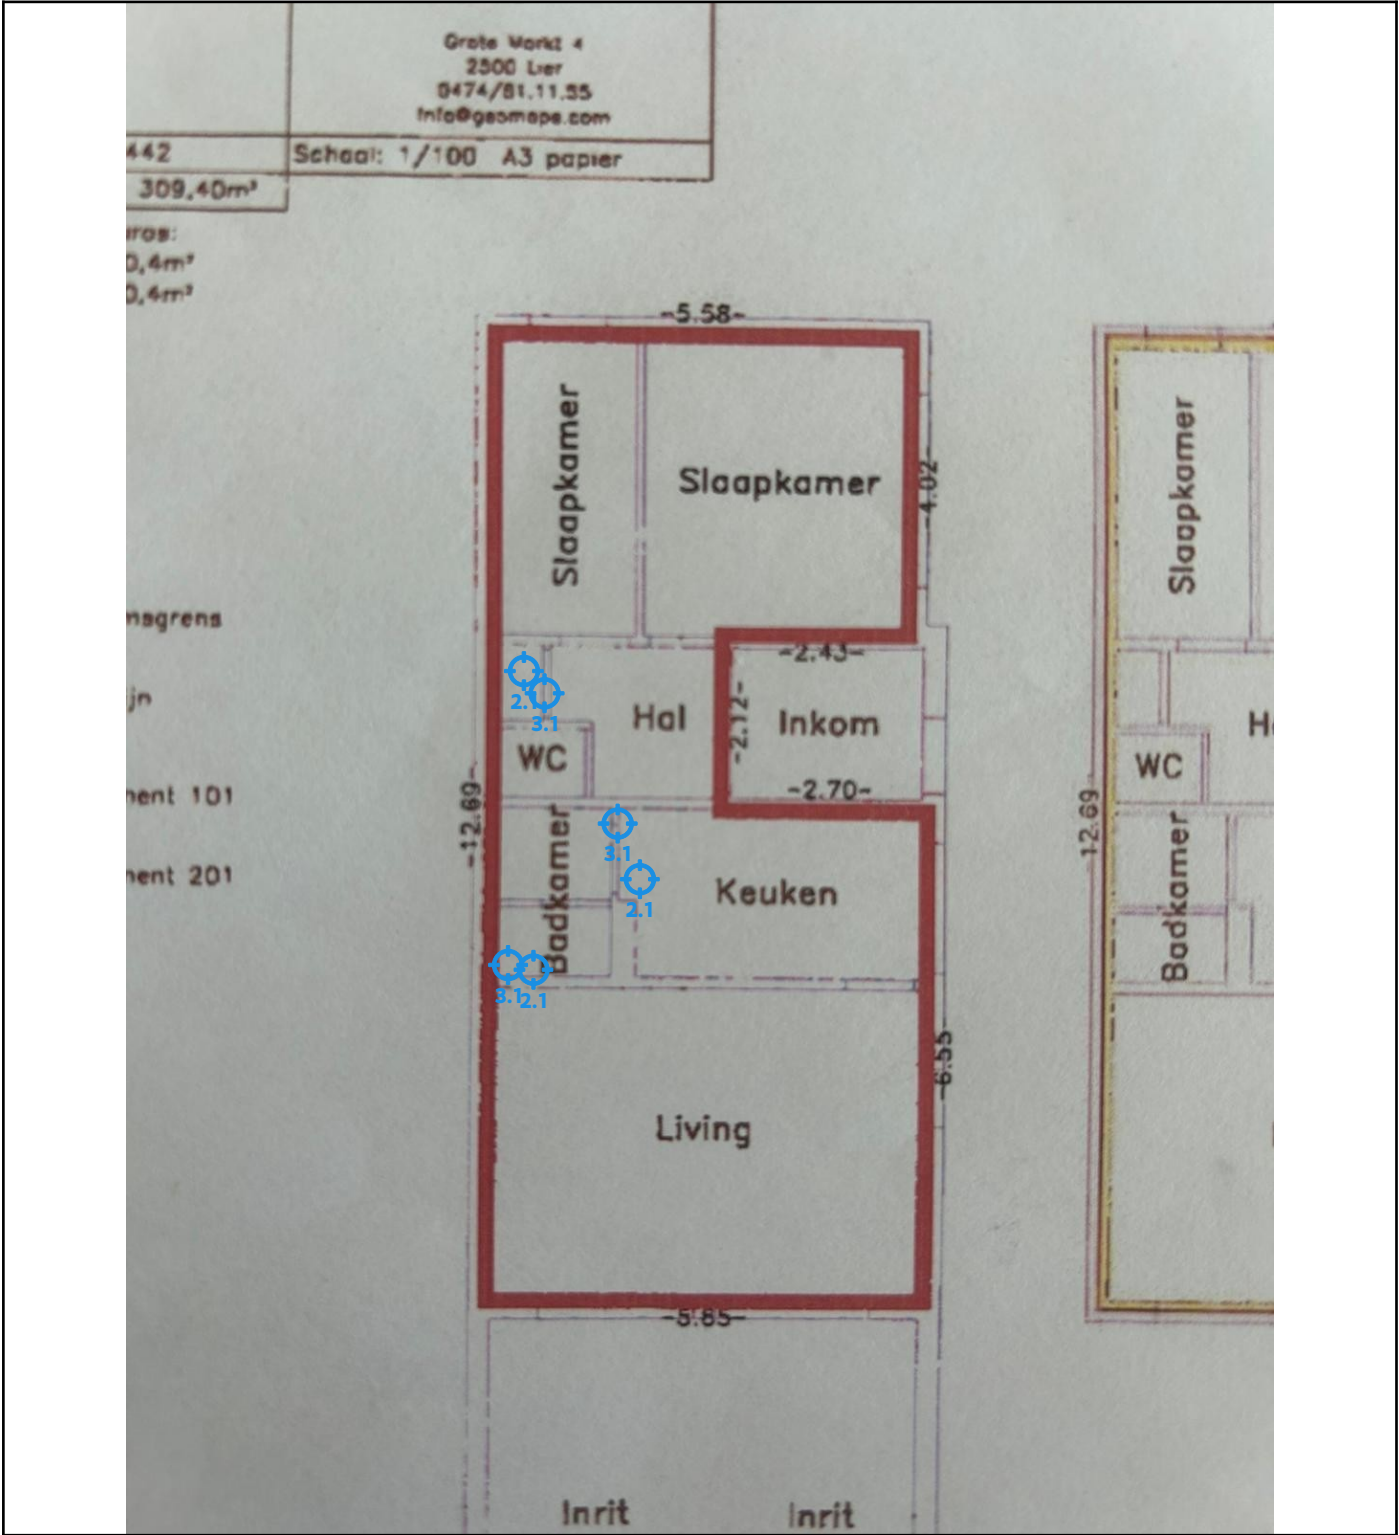
# Plan 1.1: Plan app

Beschrijving	Type	Actie
2. pleisterwerk plafond	Geen asbest	-

2.1 Code: b123	Mengmonster	-
3. pleisterwerk muren	Geen asbest	-
3.1 Code: a123	Mengmonster	-

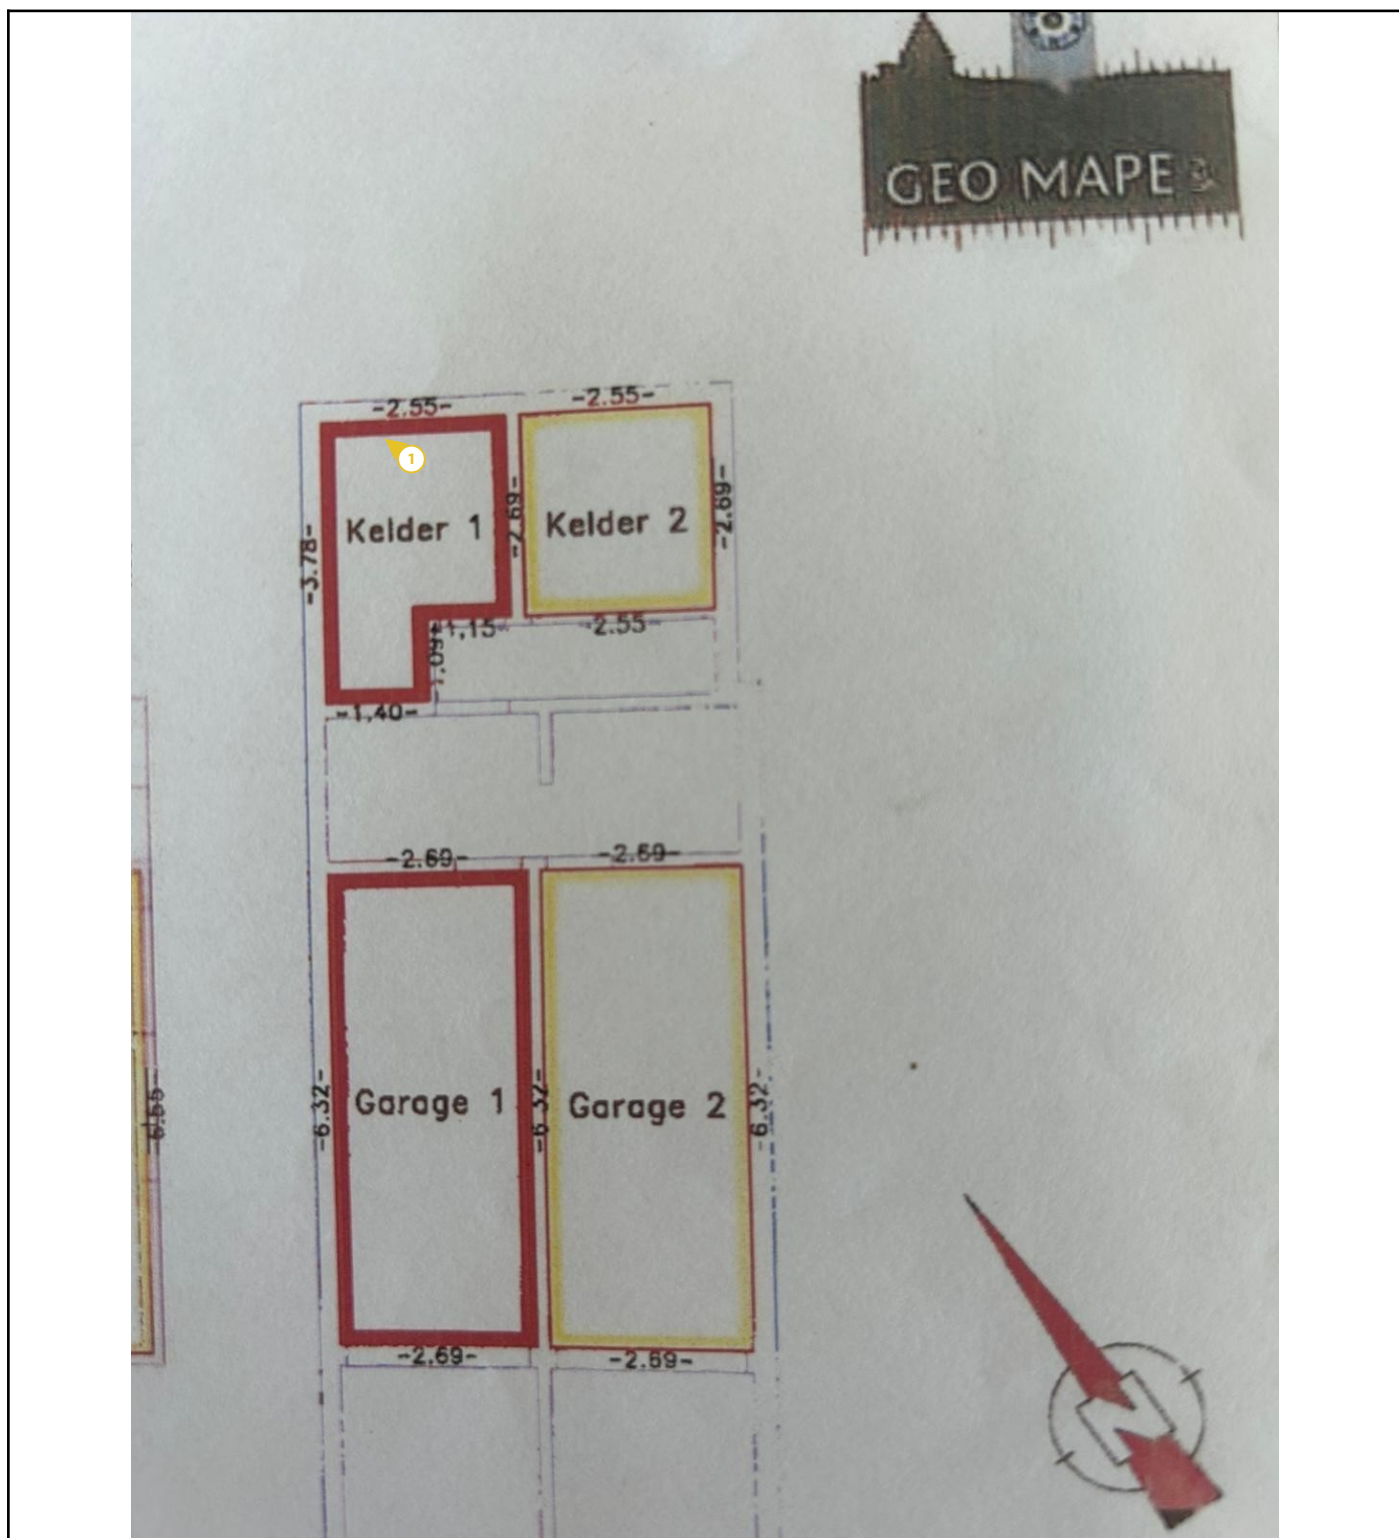
## Plan 1.2: plan garage en kelder

Beschrijving	Type	Actie
1. cementbuis kelder	Asbestmateriaal	Zorgvuldig beheren

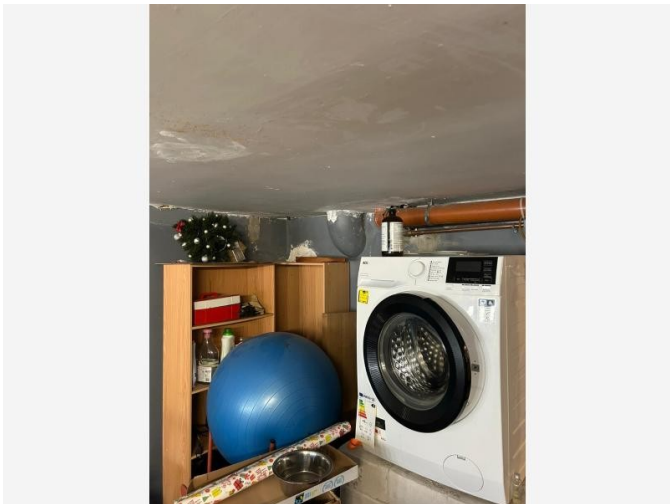
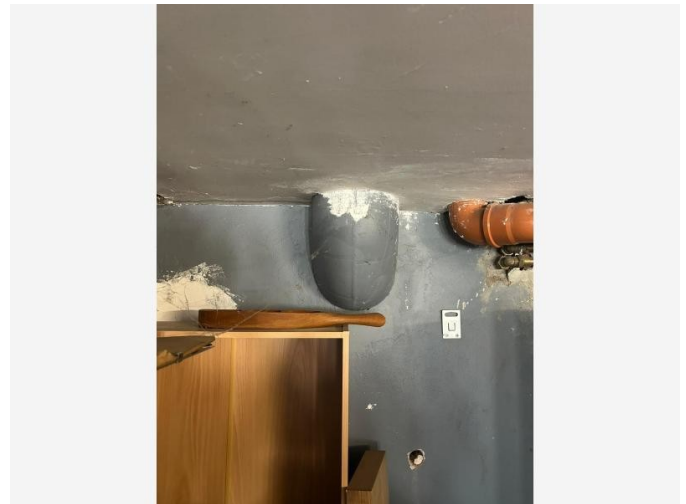
Het asbestmateriaal valt onder de mijlpaal van 2040.

Eindbeoordeling materiaalisico	Laag materiaalisico en/of verlaagde kans op vezelvrijgave
--------------------------------	---

Gebondenheid	Categorie 1: hechtgebonden in oorsprong
Asbestsoort (vezeltype)	Crocidoliet aanwezig
Asbestconcentratie	Laag (< 50%)
Afschermingsgraad van het gehele materiaal	Geheel of deels (ook) vrij aan de binnenlucht
Toestand van het materiaal	Onbeschadigd, niet verweerd

Beschrijving	cementbuis kelder
Omgeving	Binnen
Primaire drager	Sanitaire infrastructuur en uitrusting (toe- en afvoer)
Asbestmateriaal	Buis, koker, leiding, pijp, doorvoer
Bindmiddel van asbestmateriaal	Cement
Gebondenheid op basis van bindmiddel	Hecht
Hoeveelheid (lengte - omtrek - dikte - aantal)	<ul style="list-style-type: none"> <li>• 0,10 m - 20,00 cm - 3,00 cm - 1 stuk</li> </ul>
Totaal volume	< 0,001 m <sup>3</sup>
Eenvoudig bereikbaar	<p>Nee</p> <ul style="list-style-type: none"> <li>• Verwijdering tast de bouwkundige integriteit aan.</li> </ul>
Bevestigingswijze	<ul style="list-style-type: none"> <li>• Verlijmd, ingegoten, versmeerd</li> </ul>
Identificatiemethode	Vaststelling zonder monstername
Destructieve handeling voor identificatie	Nee
Opmerking	In kelder is een stukje cementenbuis die uitmondt in gemeenschappelijke berging. Zulke buizen werden vaak in asbestcement gemaakt, echter niet mogelijk staal te nemen zonder schade aan te brengen. Indien er zich verbouwingen zouden plaatsvinden , wordt er aangeraden extra staalnames uit te voeren.

- Zorg voor een veilig beheer. Vermijd het beschadigen van het asbestmateriaal. Controleer de toestand jaarlijks op wijzigingen.
- Voer bijkomende staalname(s) uit.

- Eenvoudige handelingen: mag via doe-het-zelf of door werknemer(s) met opleidingsattest eenvoudige handelingen  
Hechtgebonden toepassing die zelf verwijderd mag worden mits het naleven van de veiligheidsvoorschriften aangaande het verwijderen van asbest. Indien de buis is ingemetseld, moet eerst het omringende metselwerk verwijderd worden zonder schade aan de buis te veroorzaken. Echter, gezien de buis doorloopt in de muur, gelieve contact op te nemen met professional met asbest eenvoudige handelingen.
- Eenvoudige handelingen: enkel door erkend asbestverwijderaar  
gezien de buis doorloopt in de muur, gelieve contact op te nemen met professional met asbest eenvoudige handelingen.

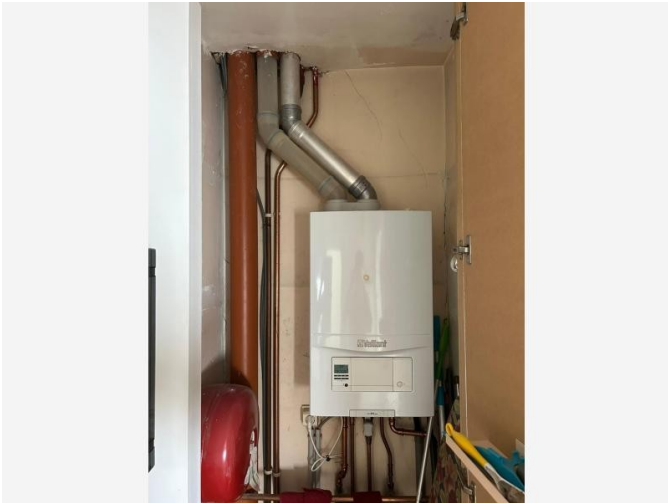
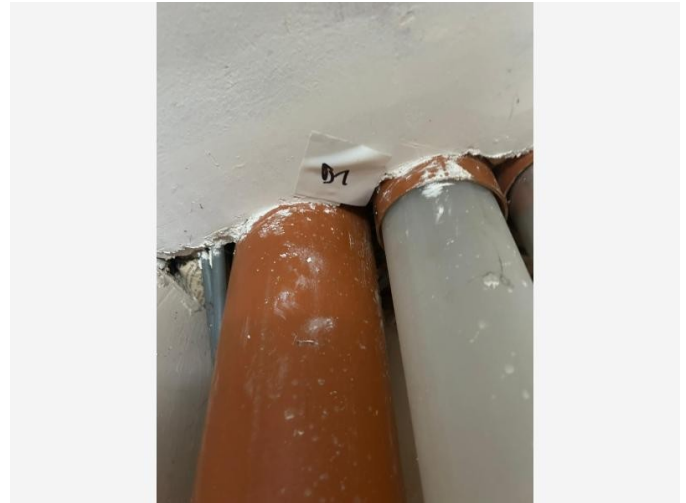
## Fiche 2: pleisterwerk plafond

Geen asbest

#	Type	Referentie	Resultaat
2.1	Mengmonster	b123	Geen asbest

Beschrijving	pleisterwerk plafond
Omgeving	Binnen
Primaire drager	Plafond
Bindmiddel van materiaal	Gips - kalk
Gebondenheid op basis van bindmiddel	Niet-hechtgebonden
Hoeveelheid (oppervlakte - dikte - aantal)	• 70,00 m <sup>2</sup> - 1,00 cm - 1 stuk
Totaal volume	0,70 m <sup>3</sup>
Identificatiemethode	Vaststelling met monsternamen
Destructieve handeling voor identificatie	Nee
Opmerking	De vermelde oppervlaktes, diktes en volumes betreffen een berekende schatting. Er worden geen rechten verleend aan deze oppervlaktes/diktes/volumes

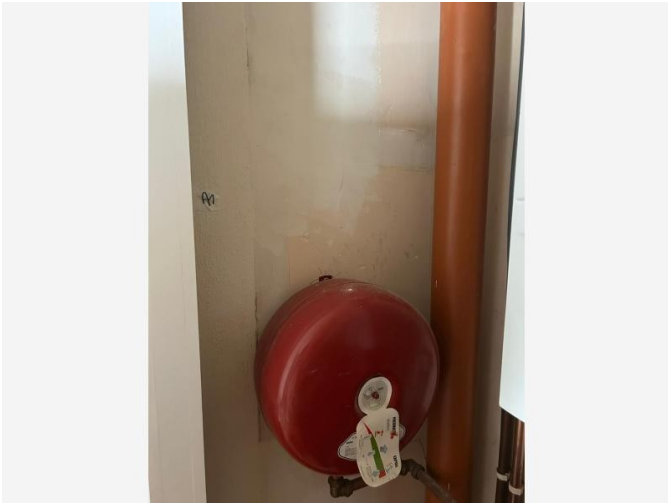
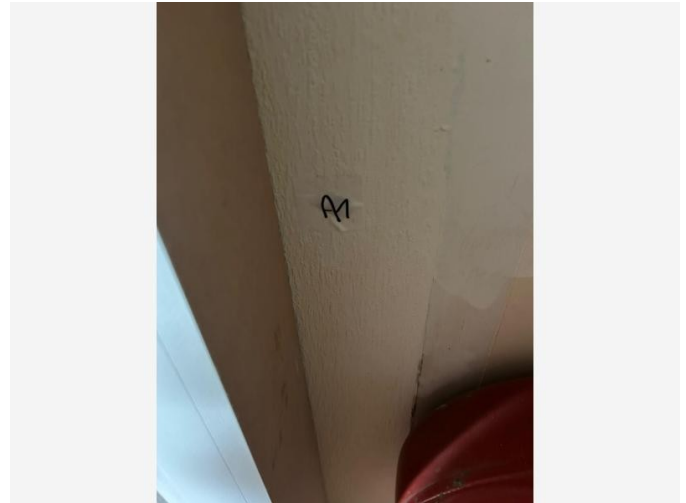
## Fiche 3: pleisterwerk muren

Geen asbest

#	Type	Referentie	Resultaat
3.1	Mengmonster	a123	Geen asbest

Beschrijving	pleisterwerk muren
Omgeving	Binnen
Primaire drager	Binnenwand
Bindmiddel van materiaal	Gips - kalk
Gebondenheid op basis van bindmiddel	Niet-hechtgebonden
Hoeveelheid (oppervlakte - dikte - aantal)	• 100,00 m <sup>2</sup> - 1,00 cm - 1 stuk
Totaal volume	1,00 m <sup>3</sup>
Identificatiemethode	Vaststelling met monstername
Destructieve handeling voor identificatie	Nee
Opmerking	pand werd gerenoveerd in 2005 dixit eigenaars
