# Asbestinventarisatattest

Battelsesteenweg 191, 2800 Mechelen

Attestnummer : 20250124-000227.000

Uitgegeven op : 24.01.2025

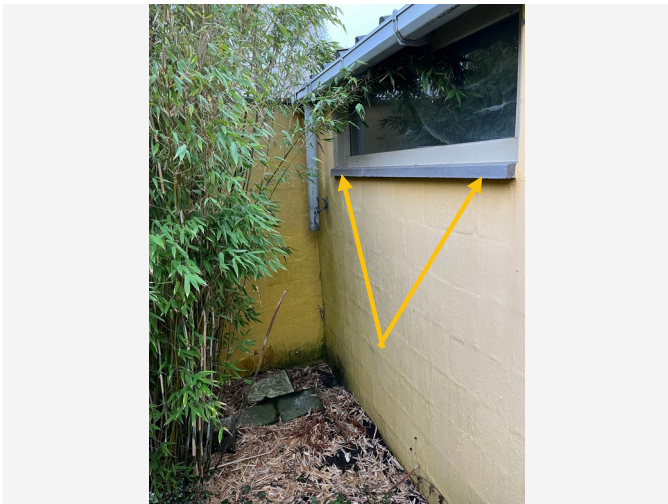
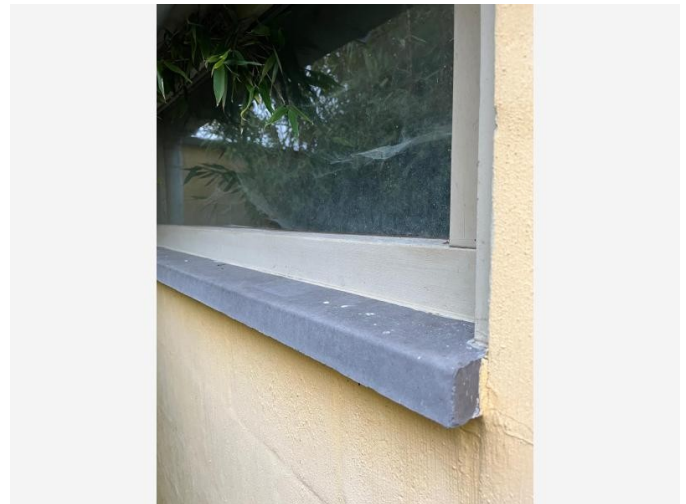
Eindbeoordeling materiaalarisico	Laag materiaalarisico en/of verlaagde kans op vezelvrijgave
----------------------------------	---

Gebondenheid	Categorie 1: hechtgebonden in oorsprong
Asbestsoort (vezeltype)	Crocidoliet aanwezig
Asbestconcentratie	Laag (< 50%)
Afschermingsgraad van het gehele materiaal	Geheel of deels vrij aan de buitenlucht
Toestand van het materiaal	Licht beschadigd, licht verweerd. Intact calciumsilicaatmateriaal of categorie III 'gebondenheid'

Beschrijving	Vensterbank - Tuinhuis
Omgeving	Grenst aan binnen- en buitenlucht
Primaire drager	Wandopening verticaal (raam, deur, ...)
Asbestmateriaal	Plaat, paneel, tablet - Hol
Bindmiddel van asbestmateriaal	Cement
Gebondenheid op basis van bindmiddel	Hecht
Hoeveelheid (oppervlakte - dikte - aantal)	• 0,50 m <sup>2</sup> - 5,00 cm - 1 stuk
Totaal volume	0,025 m <sup>3</sup>
Eenvoudig bereikbaar	Ja
Bevestigingswijze	• Geklemd
Identificatiemethode	Vaststelling zonder monsternamen
Destructieve handeling voor identificatie	Nee
Opmerking	In het tuinhuis bevindt er zich aan de venster een vensterbank van het type asbestcement.

- Zorg voor een veilig beheer en verwijder dit asbestmateriaal wanneer het bij werken eenvoudig bereikbaar wordt. Controleer de toestand jaarlijks op wijzigingen.
- Voer bijkomende staalname(s) uit.

- Eenvoudige handelingen: mag via doe-het-zelf of door werknemer(s) met opleidingsattest eenvoudige handelingen  
Deze vensterbanken kan men voorzichtig losbeitelen. Bevochtig deze toepassing extra bij het losbeitelen om stof te voorkomen en draag de nodige beschermingsmiddelen (mondermasker FFP3, Handschoenen, Tyvec, ...).

Bij de gemeente of het plaatselijk containerpark kan je afsluitzakken opvragen om het afval dubbel te verpakken en het af te voeren als hechtgebonden materiaal naar het containerpark.

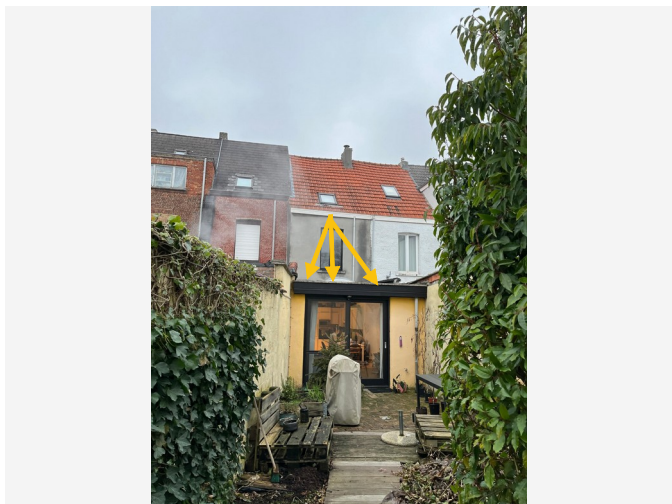
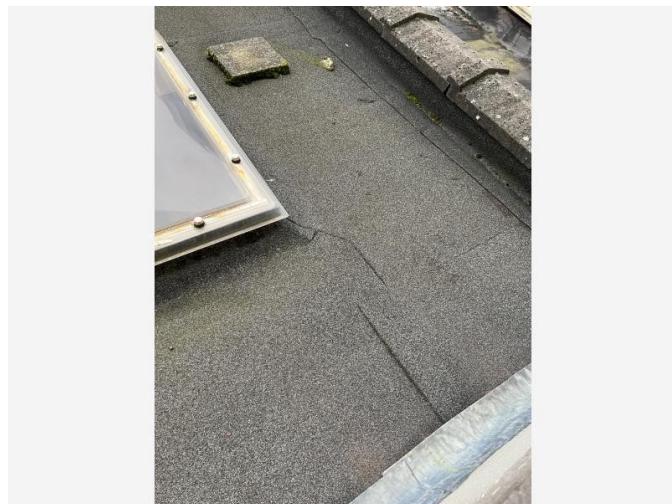
Eindbeoordeling materiaalisico	Laag materiaalisico en/of verlaagde kans op vezelvrijgave
--------------------------------	---

Gebondenheid	Categorie 1: hechtgebonden in oorsprong
Asbestsoort (vezeltype)	Crocidoliet aanwezig
Asbestconcentratie	Laag (< 50%)
Afschermingsgraad van het gehele materiaal	Geheel of deels (ook) vrij aan de binnenlucht
Toestand van het materiaal	Onbeschadigd, niet verweerd

Beschrijving	Plat dak - Roofing
Omgeving	Buiten
Primaire drager	Plat dak
Asbestmateriaal	Dak- en gevelbekleding - Roofing
Bindmiddel van asbestmateriaal	Bitumen (roofing, teer, asfalt)
Gebondenheid op basis van bindmiddel	Hecht
Hoeveelheid (oppervlakte - aantal)	<ul style="list-style-type: none"> <li>• 45,50 m<sup>2</sup> - 1 stuk</li> </ul>
Totale oppervlakte	45,50 m <sup>2</sup>
Eenvoudig bereikbaar	Ja
Bevestigingswijze	<ul style="list-style-type: none"> <li>• Verlijmd, ingegoten, versmeerd</li> </ul>
Identificatiemethode	<p>Vaststelling zonder monstername</p> <p>Motivatie: Groot risico op structurele gevolgschade (lekschade, werking installatie,...)</p>
Destructieve handeling voor identificatie	Nee
Opmerking	<p>In het inspectieprotocol is een monstername of zijn bewijsdocumenten van de renovatie van het plat dak (roofing) verplicht om dit te identificeren als niet-asbesthoudend.</p> <p>Een monstername is echter niet mogelijk wegens kans op lekkage.</p> <p>De toepassing wordt als asbestverdacht beschouwd.</p> <p>Er werd geen destructief onderzoek gepleegd naar eventuele verdachte onderliggende roofing/lijmlagen.</p> <p>Indien bij eventuele werken onderliggende (lijm)lagen waargenomen worden, laat dan eerst een staal uitvoeren, alvorens werken verder te zetten.</p>

- Zorg voor een veilig beheer. Vermijd het beschadigen van het asbestmateriaal. Controleer de toestand jaarlijks op wijzigingen.
- Voer bijkomende staalname(s) uit.

- Eenvoudige handelingen: mag via doe-het-zelf of door werknemer(s) met opleidingsattest eenvoudige handelingen  
De verwijdering van deze roofing laat je het best uitvoeren door een erkend dakwerker.  
Een dakwerker die de basisopleiding asbestverwijdering; eenvoudige handelingen succesvol afgerond heeft.  
Roofing is gelijmd of gebrand!

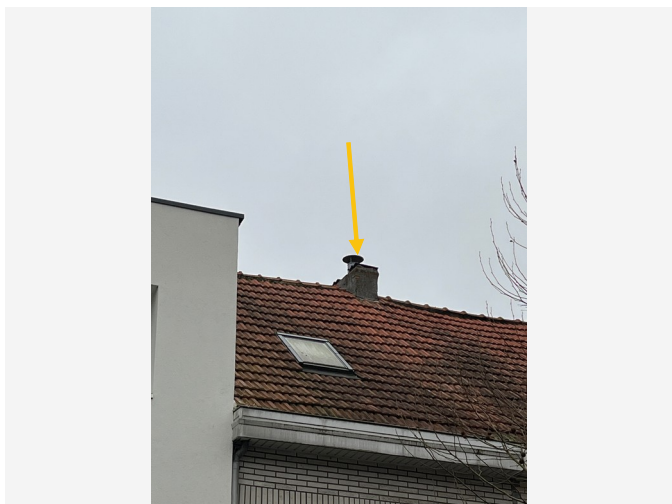
*Situeringfoto*

**Reden:** Het te onderzoeken materiaal situeert zich hoger dan 3,50 m te rekenen vanaf een veilige ondergrond

**Uitleg van de asbestdeskundige:** De schouw of het rookgaskanaal bevindt zich hoger dan 3,5 meter vanop een veilige ondergrond. Door deze reden kan de schouw niet aan een gedetailleerde inspectie worden onderworpen. Mogelijks zijn er asbestverdachte verdachte materialen aanwezig, maar door de hoogte zijn deze momenteel niet waarneembaar, waardoor er een beperking geldt.

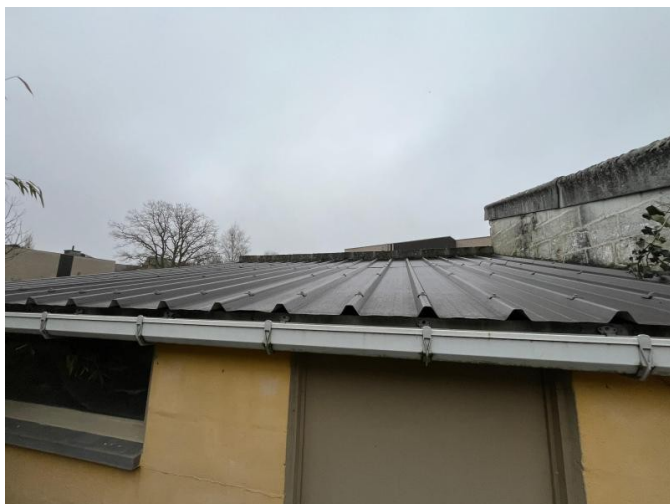
Bij dit tuinhuis werd een niet-verdacht onderdak waargenomen zonder een destructief onderzoek, cfr. onze opdracht, naar eventuele onderliggende lagen.

Alsook stellen we vast dat het dak afgewerkt is met een niet asbesthoudende toepassing, nl. ijzeren golfplaten.

Hierdoor kunnen we vaststellen dat deze toepassingen als asbestveilig beschouwd kunnen worden, er vond wel geen onderzoek plaats naar onderliggende lagen, cft. onze opdracht.

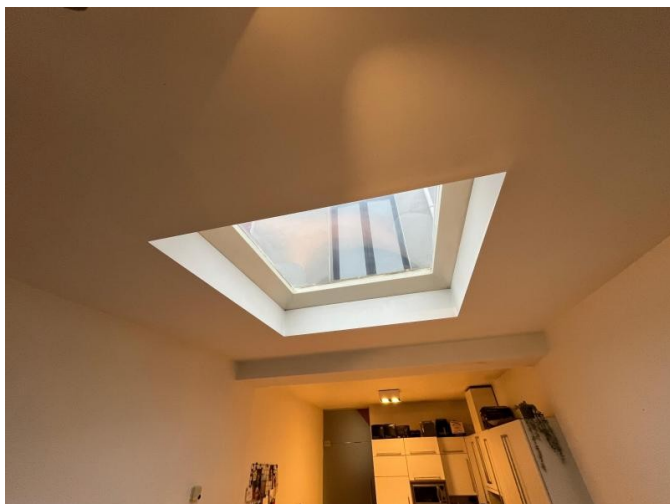
Monsternamen van het pleisterwerk (plafond) zijn niet mogelijk. Dit omdat elke plafond in de woning afgewerkt is met gyproc platen of andere materialen en vermits men een niet-destructief onderzoek heeft aangevraagd valt alles achter deze platen buiten ons inspectiegebied.

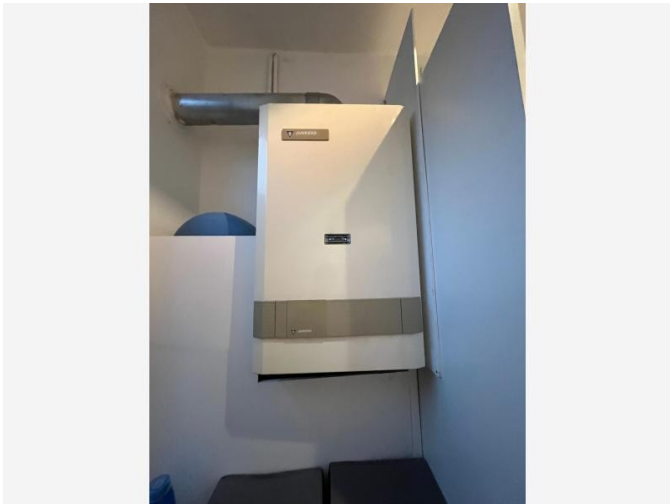
## Fiche 6: Gascondensatieketel - Junkers - ZWR 24-3 ADE 23

Deze doorstroomer kan men als asbestveilig beschouwen, dit omdat er geen asbesthoudende toepassingen gebruikt werden bij de constructie van dit apparaat. (Bron: IAD-Online - Intechium)

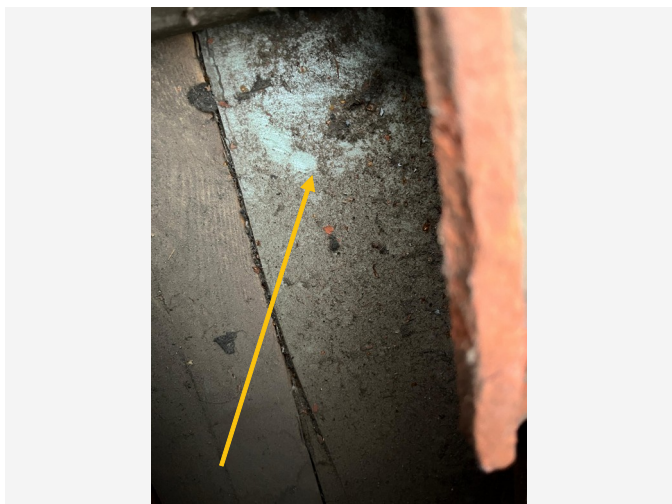
Bij dit pand werd een niet-verdacht onderdak waargenomen zonder een destructief onderzoek, cfr. onze opdracht, naar eventuele onderliggende lagen.

Langs de binnenzijde van de woning is het onderdak niet inspecteerbaar wegens volledig afgewerkt dak met gipskartonnen panelen (bv. Gyproc).

Langs de buitenzijde rond het dakvenster kan men vaststellen dat er geen asbesthoudende onderdakplaten gevonden zijn, maar lichtgroene isolatiepanelen (deze panelen zijn ook inspecteerbaar in het tuinhuis).

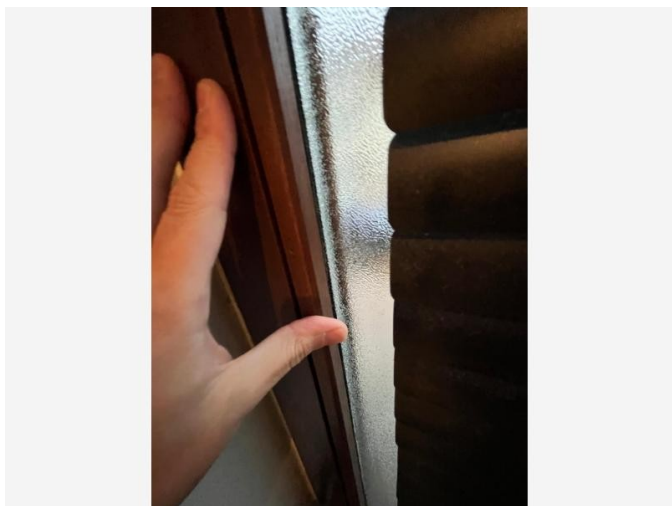
Zowel de mastiek tussen glas en het raamwerk, alsook het raamwerk en de gevel werden gecontroleerd en als niet-asbesthoudend beschouwd (zacht en elastisch).

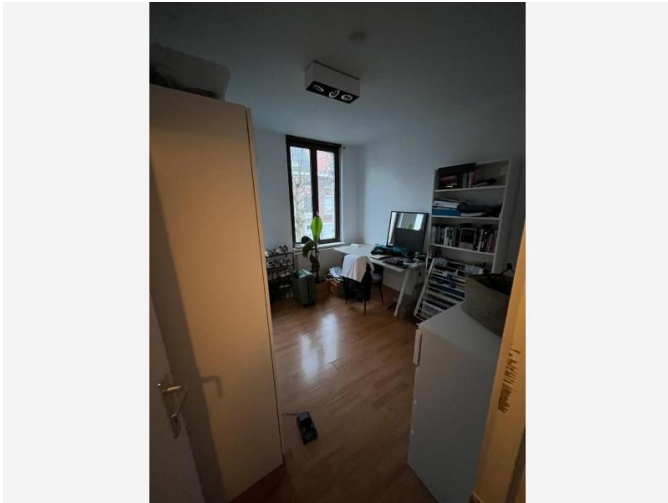
Monsternamen van het pleisterwerk (muur) is niet mogelijk. Dit omdat elke muur in de woning afgewerkt is met gyproc platen en vermits men een niet-destructief onderzoek heeft aangevraagd valt alles achter deze platen buiten ons inspectiegebied.

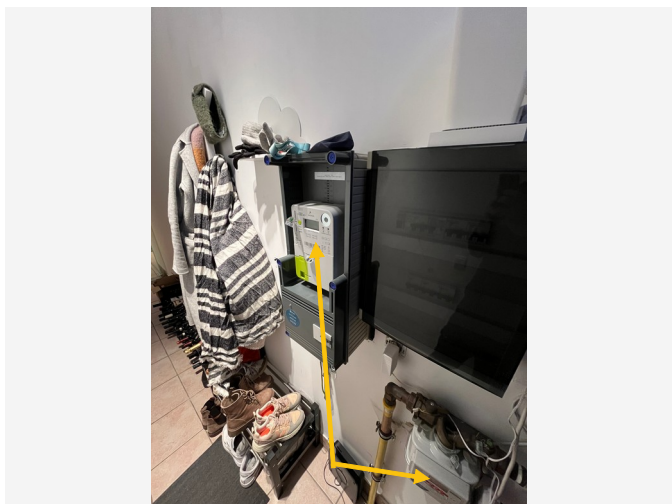
In deze wooneenheid zijn er digitale meters voorzien in de inkomhal, achter de deur.  
Hierdoor kan men deze toepassingen als niet asbestverdacht beschouwen.

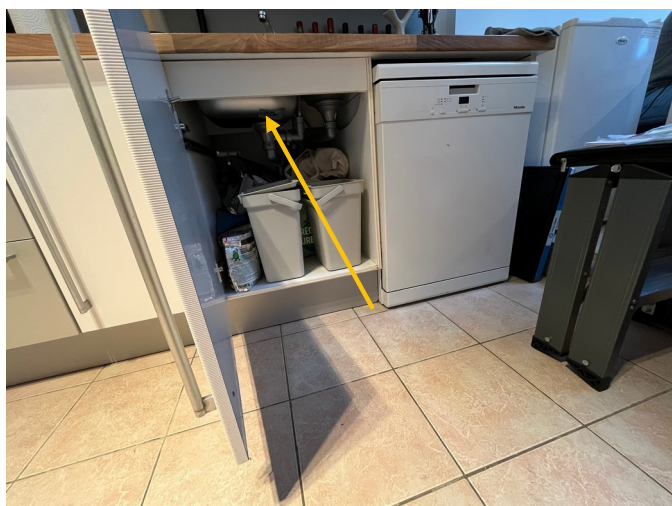
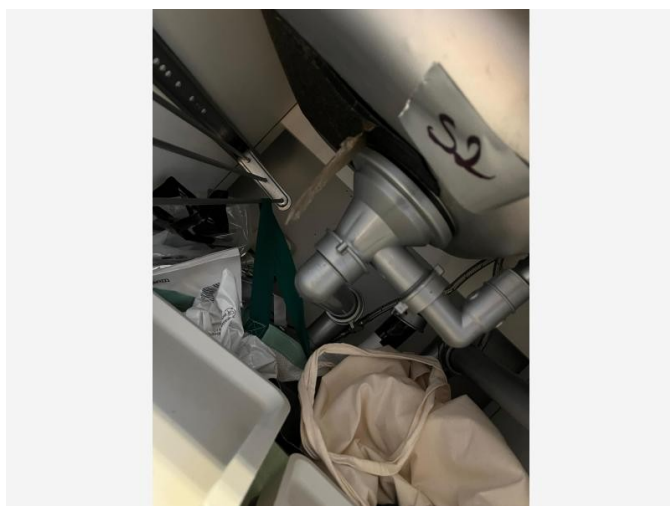
Geen asbest

#	Type	Referentie	Resultaat
11.1	Puntmonster	8604331	Geen asbest

Beschrijving	Ontdreuningsplaat - Keuken - S2
Omgeving	Binnen
Primaire drager	Sanitaire infrastructuur en uitrusting (toe- en afvoer)
Bindmiddel van materiaal	Bitumen (roofing, teer, asfalt)
Gebondenheid op basis van bindmiddel	Hecht
Hoeveelheid (gewicht - aantal)	• 1,00 kg - 1 stuk
Totaal gewicht	1,00 kg
Identificatiemethode	Vaststelling met monstername
Destructieve handeling voor identificatie	Nee

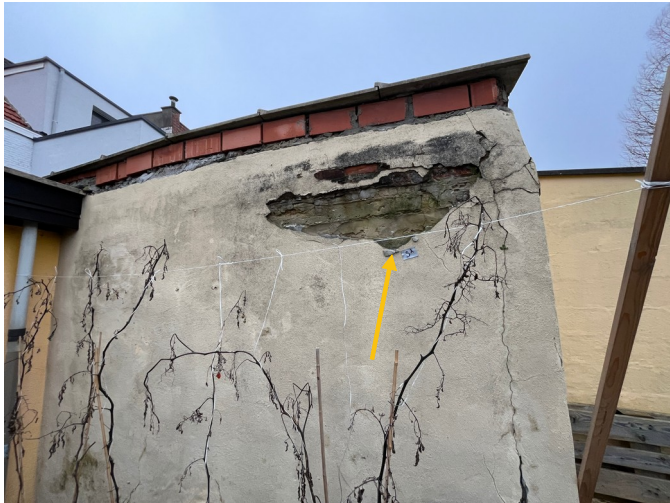
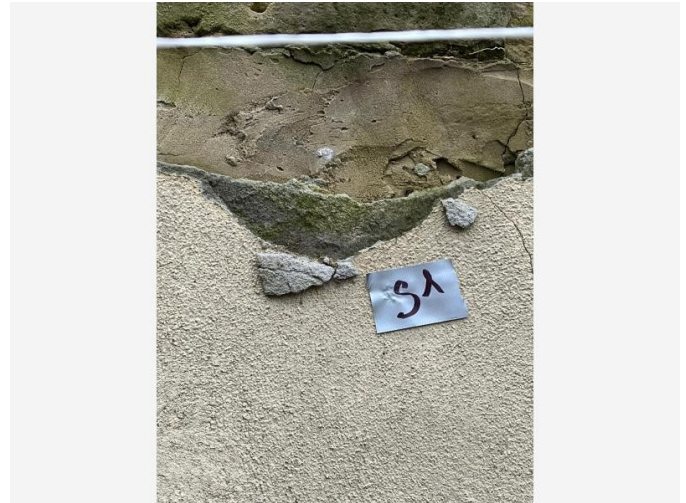
## Fiche 12: Crepi - Achtergevel - S1

Geen asbest

#	Type	Referentie	Resultaat
12.1	Puntmonster	8604330	Geen asbest

Beschrijving	Crepi - Achtergevel - S1
Omgeving	Buiten
Primaire drager	Wand buitenschil
Bindmiddel van materiaal	Gips - kalk
Gebondenheid op basis van bindmiddel	Niet-hechtgebonden
Hoeveelheid (oppervlakte - dikte - aantal)	• 10,50 m <sup>2</sup> - 1,00 cm - 3 stuks
Totaal volume	0,315 m <sup>3</sup>
Identificatiemethode	Vaststelling met monstername
Destructieve handeling voor identificatie	Nee
