Asbestinventarisatattest

Hazeleerstraat 48, 9400 Ninove

Attestnummer : 20250601-000153.002

Niet-asbestveilig

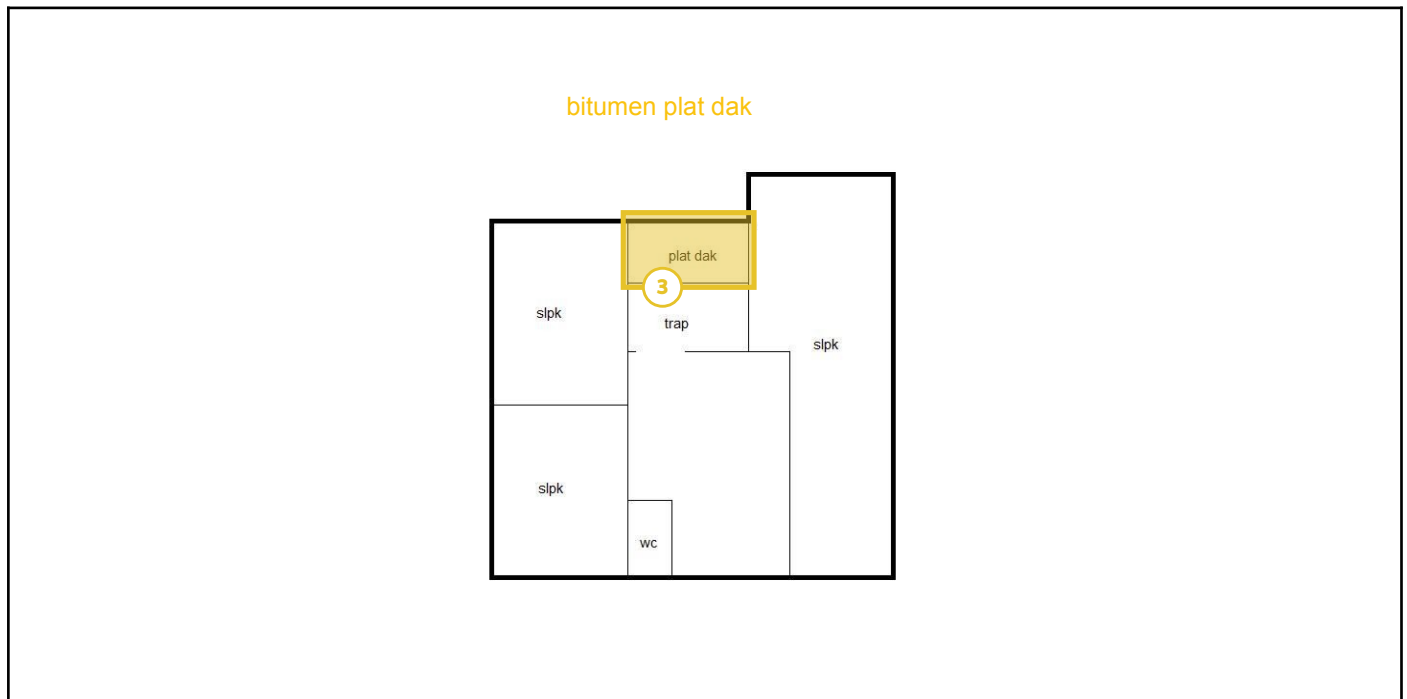
Plan 1.9: Schets woning V+1

Beschrijving	Type	Actie
3. Bitumen plat dak	Asbestmateriaal	Zorgvuldig beheren

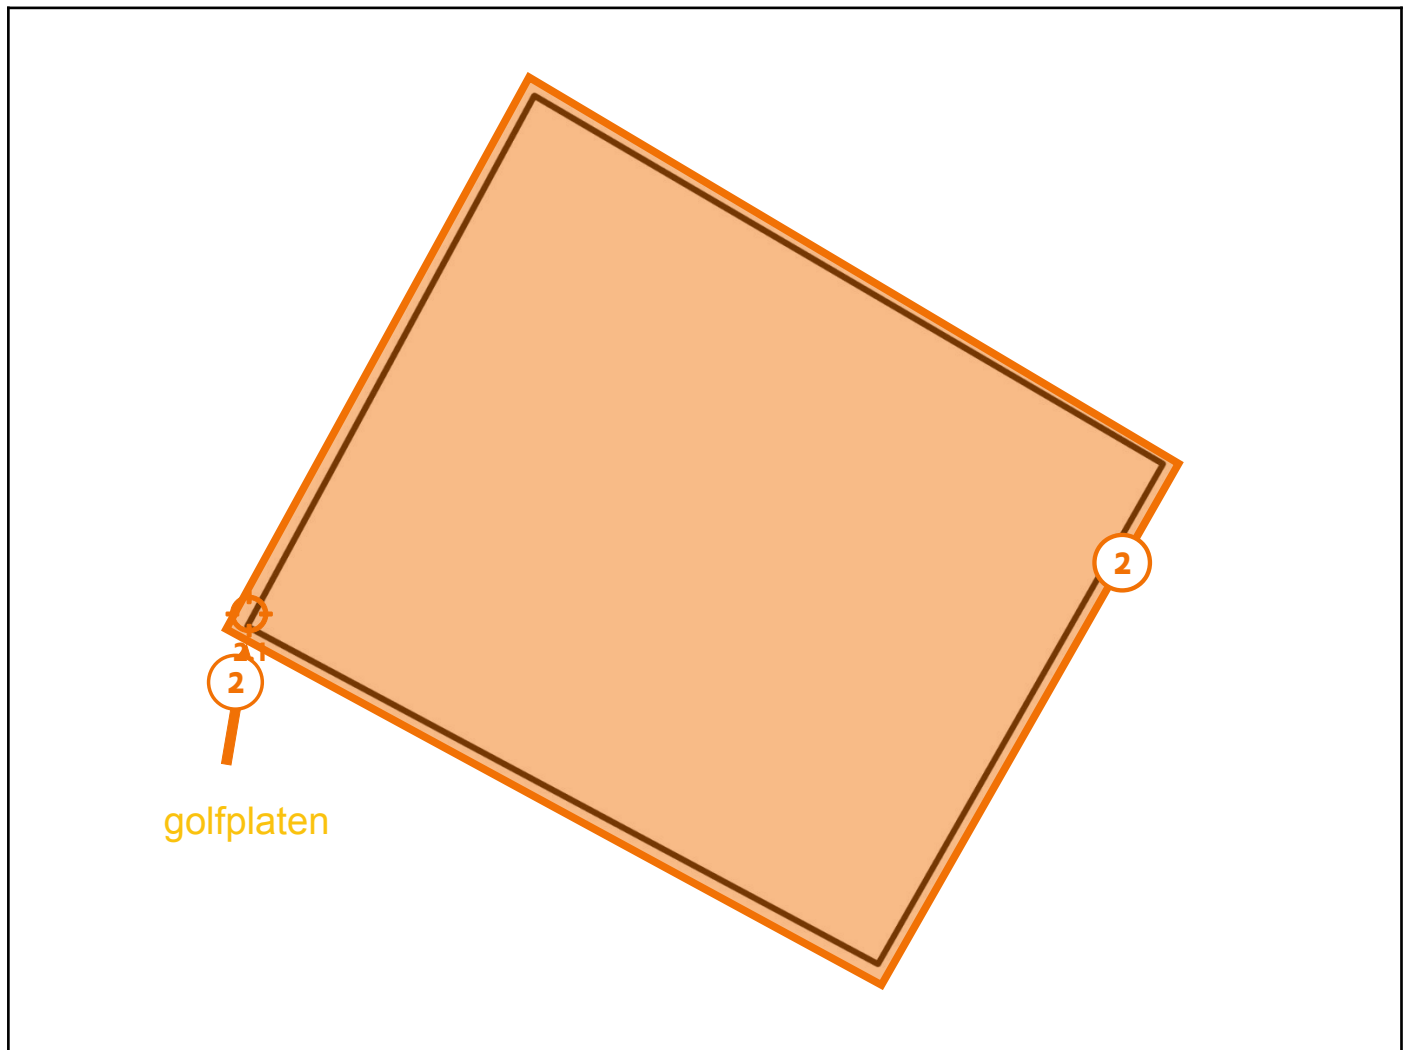
Plan 2.1: Tuinhuis plan

Beschrijving	Type	Actie
2. Golfplaten tuinhuis	Asbestmateriaal	Verwijderen
2.1 Code: 003	Puntmonster	-

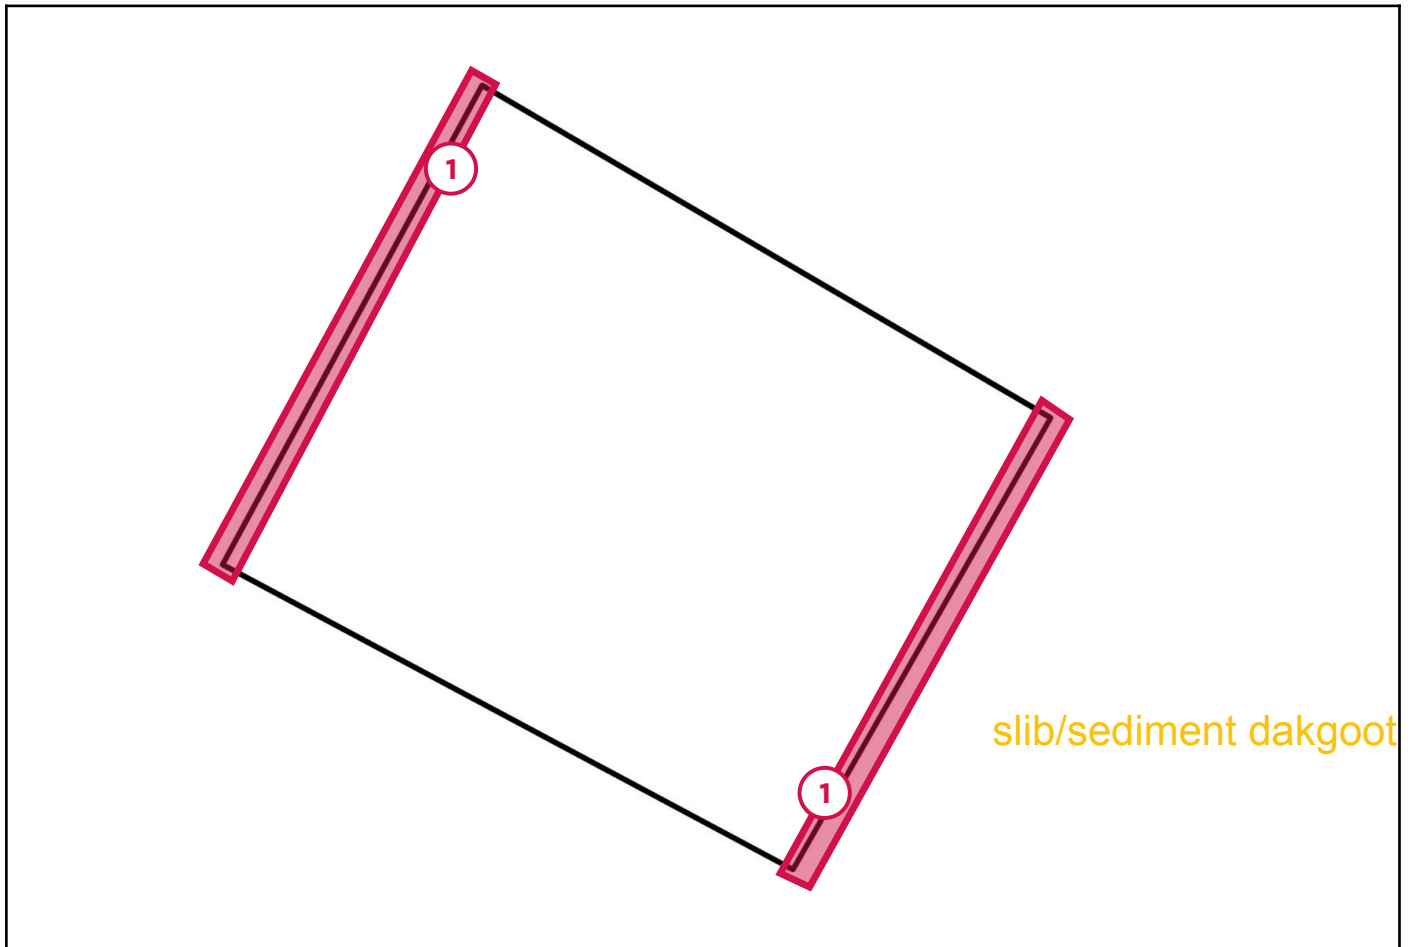
Plan 2.2: Tuinhuis 1 plan

Beschrijving	Type	Actie
1. Slib/sediment dakgoot	Asbestmateriaal	Dringend verwijderen

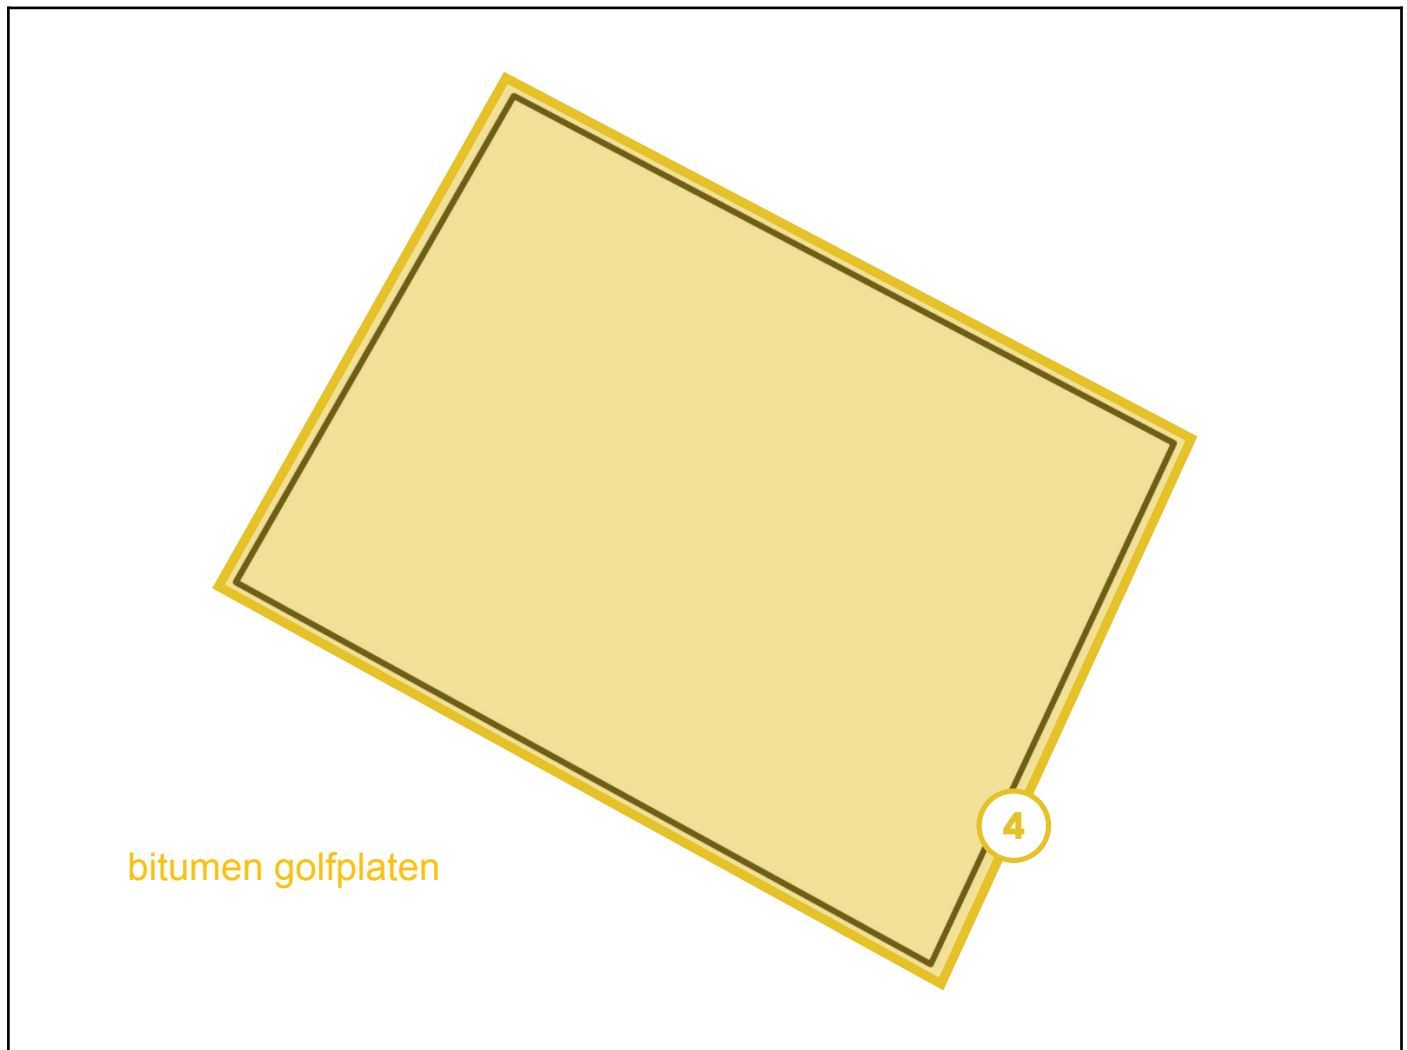
Plan 3.2: Tuinhuis 2 plan

Beschrijving	Type	Actie
4. Bitumen golfplaten tuinhuis 2	Asbestmateriaal	Zorgvuldig beheren

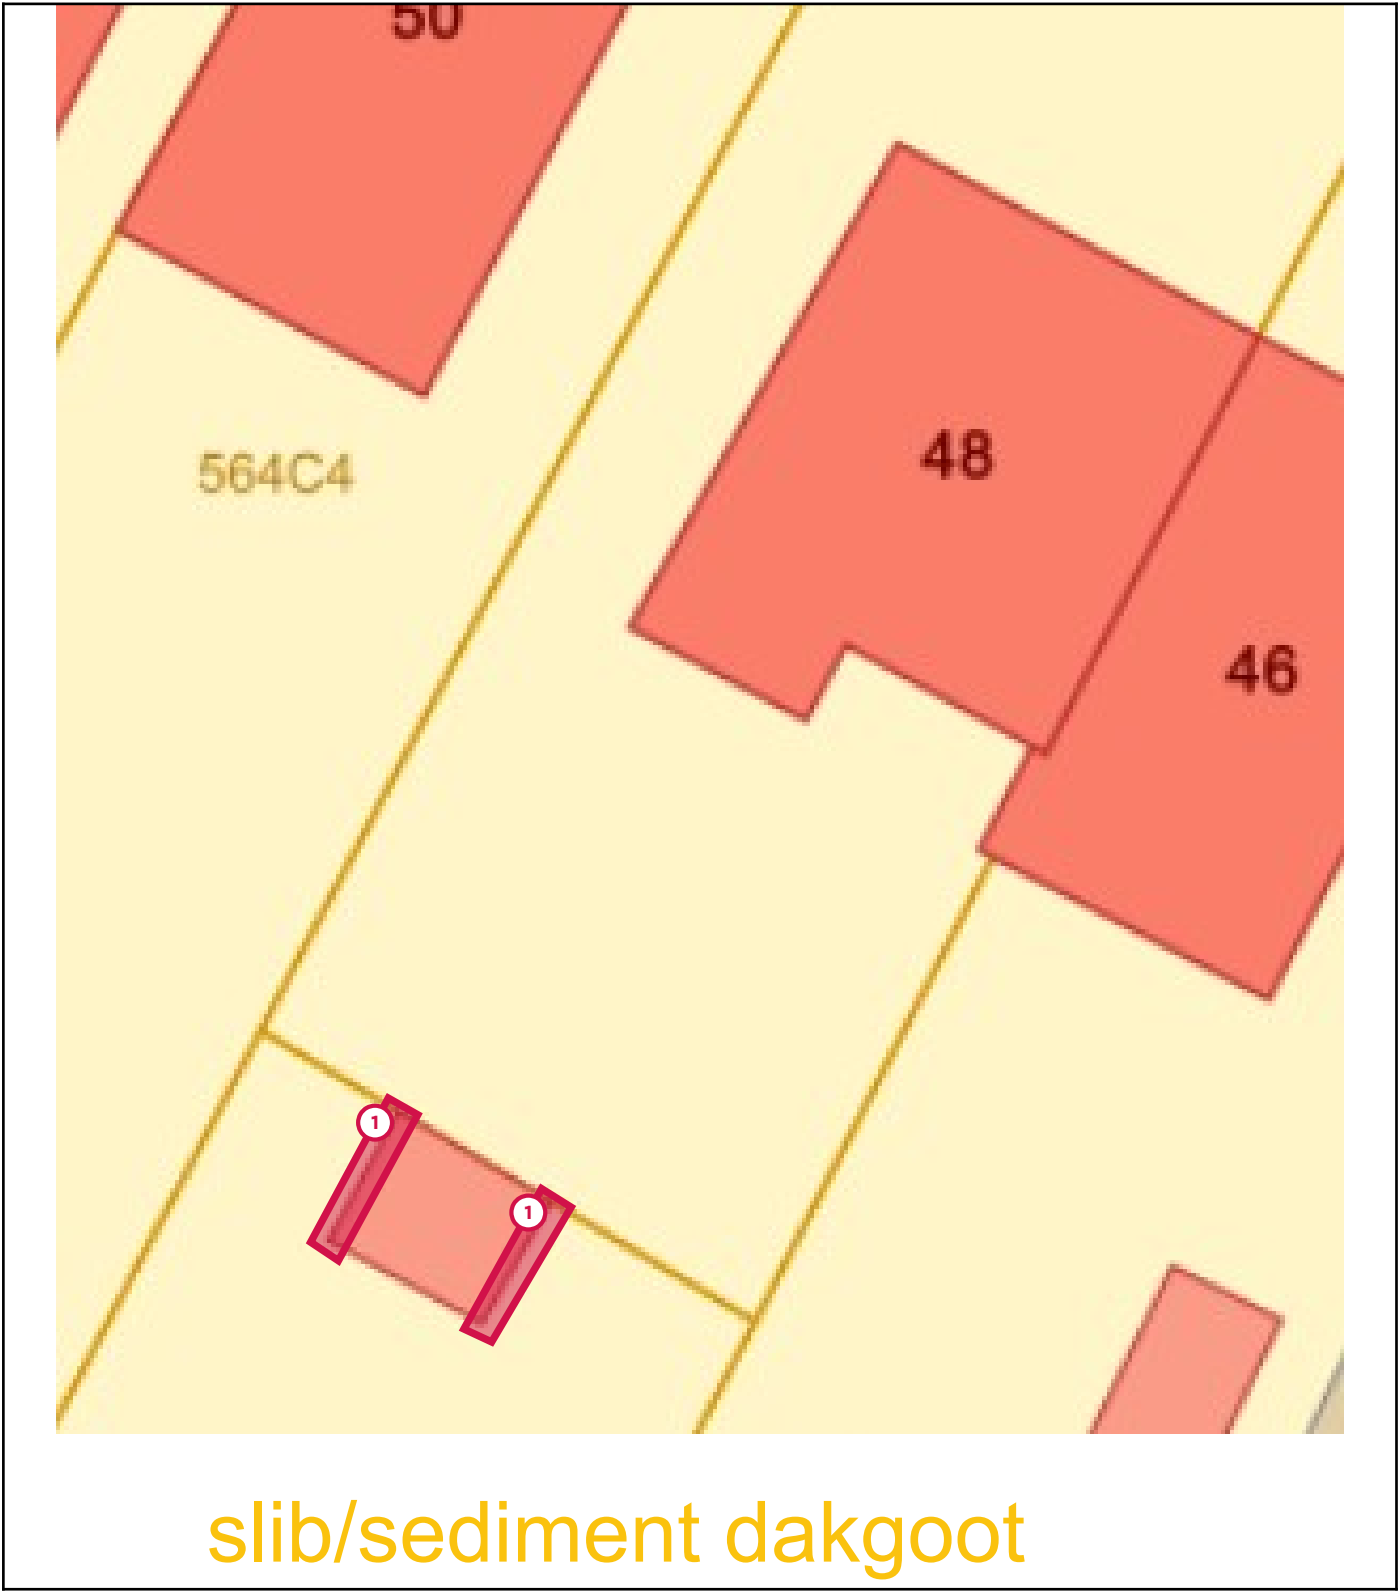
Plan 4.1: Vaststellingen buiten de constructies

1. Slib/sediment dakgoot	Asbestmateriaal	Dringend verwijderen
--------------------------	-----------------	----------------------

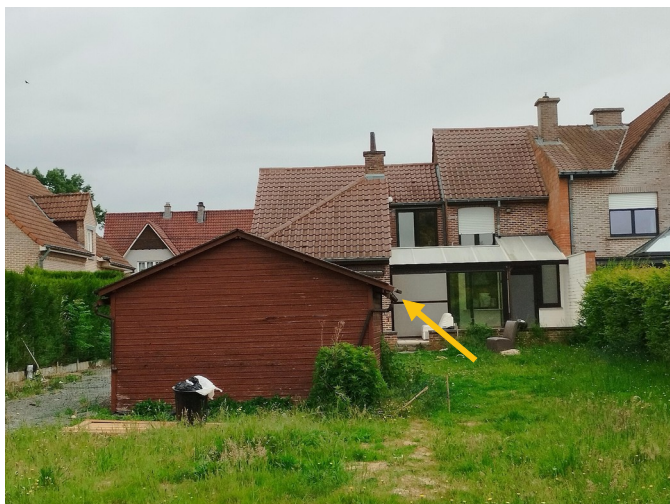
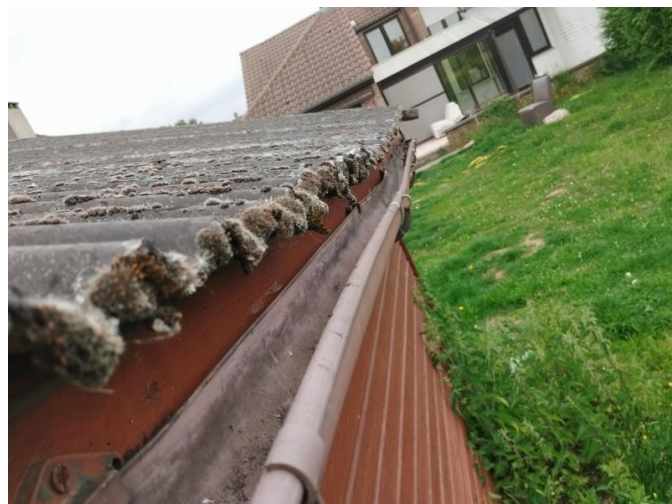
Het asbestmateriaal valt onder de mijlpaal van 2040.

Dringend verwijderen

Beschrijving	Slib/sediment dakgoot
Type afvalstof	Betreft resten (contaminatie) van verwerking of beschadiging
Type resten (contaminatie)	<ul style="list-style-type: none">• Stof, deeltjes < 4 mm, flinters, gruis (los, opliggend)
Besmette materialen	<ul style="list-style-type: none">• Sediment (dakgoot, afvoerbuys, regenwaterput, ...)
Bron van de resten	golfplaten
Omgeving	Buiten
Primaire drager	Infrastructuur hemelwater (opvang en afvoer)
Gebondenheid resten	Niet hecht
Hoeveelheid (gewicht - aantal)	<ul style="list-style-type: none">• 0,10 kg - 1 stuk
Totaal gewicht	0,10 kg
Eenvoudig bereikbaar	Ja
Identificatiemethode	Vaststelling zonder monsternamen
Opmerking	De vermelde oppervlaktes, diktes, gewichten en volumes betreffen een berekende schatting. Er worden geen rechten verleend aan deze oppervlaktes/diktes/volumes.

- Verwijder het asbestafval.
- Voer bijkomende staalname(s) uit.

- Eenvoudige handelingen: mag via doe-het-zelf of door werknemer(s) met opleidingsattest eenvoudige handelingen
Reinig de dakgoten om asbesthoudend sediment of slib te verwijderen.

Dit kan aanleiding geven tot blootstelling, gebruik standaard dragen van de nodige wegwerp beschermingsmiddelen FFP 3 masker , handschoenen en tyvec CAT III type 5-6

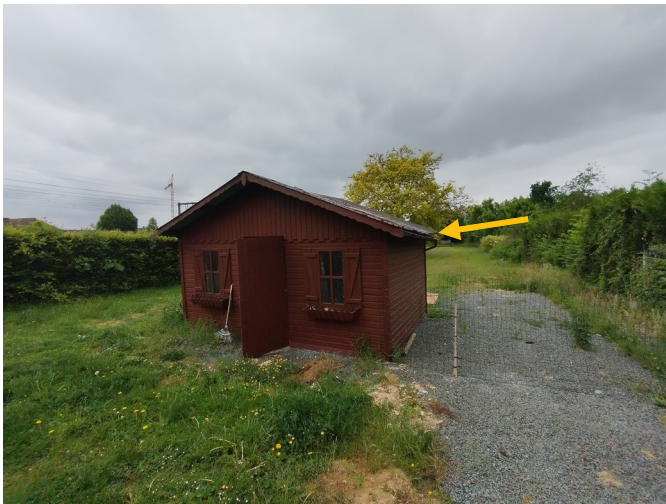
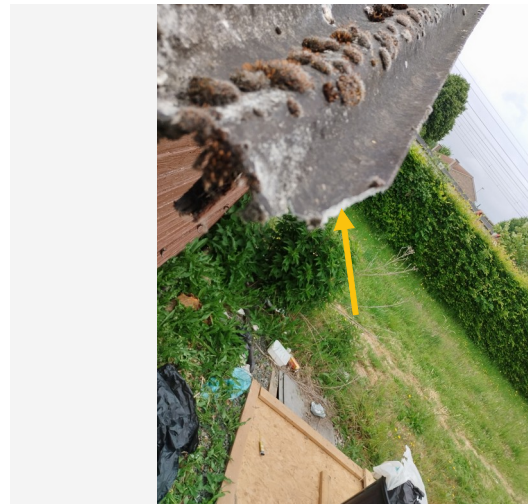
Het asbestmateriaal valt onder de mijlpaal van 2034.

Verwijderen

Eindbeoordeling materiaalrisico	Verhoogd materiaalrisico en/of verhoogde kans op vezelvrijgave
---------------------------------	--

Gebondenheid	Categorie 1: hechtgebonden in oorsprong
Asbestsoort (vezeltype)	Alleen chrysotiel
Asbestconcentratie	Laag (< 50%)
Afschermingsgraad van het gehele materiaal	Geheel of deels (ook) vrij aan de binnenlucht
Toestand van het materiaal	Matig beschadigd, matig verweerd

#	Type	Referentie	Resultaat
2.1	Puntmonster	003	Chrysotiel

Beschrijving	Golfplaten tuinhuis
Omgeving	Grenst aan binnen- en buitenlucht
Primaire drager	Schuin dak
Asbestmateriaal	Dak- en gevelbekleding - Golfplaat
Bindmiddel van asbestmateriaal	Cement
Gebondenheid op basis van bindmiddel	Hecht
Hoeveelheid (oppervlakte - aantal)	• 18,00 m ² - 1 stuk
Totale oppervlakte	18,00 m ²
Eenvoudig bereikbaar	Ja
Bevestigingswijze	• Geschroefd
Identificatiemethode	Vaststelling met monsternamen
Destructieve handeling voor identificatie	Nee
Opmerking	<p>Er werd een staal genomen aan een uitstekend stuk waardoor de waterdichtheid van de dakbedekking niet in het gedrang komt.</p> <p>De vermelde oppervlaktes, diktes en volumes betreffen een berekende schatting. Er worden geen rechten verleend aan deze oppervlaktes/diktes/volumes.</p>

- Verwijder dit asbestmateriaal zo snel mogelijk. Volg de toestand goed op.
- Hemelwater dat afspoelt van asbestcement daken of gevels kan asbestdeeltjes bevatten. Gebruik het enkel voor gesloten circuits (bv. spoelen toiletten). Reinig na het vervangen van het dak of de gevel de dakgoten en regenwaterput of -ton om asbesthoudend sediment of slib te verwijderen

- Eenvoudige handelingen: mag via doe-het-zelf of door werknemer(s) met opleidingsattest eenvoudige handelingen
EH via doe-het zelf

Standaard dragen van de nodige wegwerp beschermingsmiddelen FFP 3 masker, handschoenen en tyvec CAT III type 5-6.

Indien mogelijk de ondervloer afdekken, golfplaten voorzichtig verwijderen, extra fixeren, niet breken, niet gooien, onmiddellijk verpakken of voorzichtig in container met asbest bag plaatsen. Voldoende benevelen/bevochtigen tijdens de duur van de werken. Indien golfplaten in slechte staat zijn en kans bestaat op breken: Eenvoudige handeling opgeleid personeel, alle werknemer(s) moeten wel beschikken over een opleidingsattest eenvoudige handelingen 8u

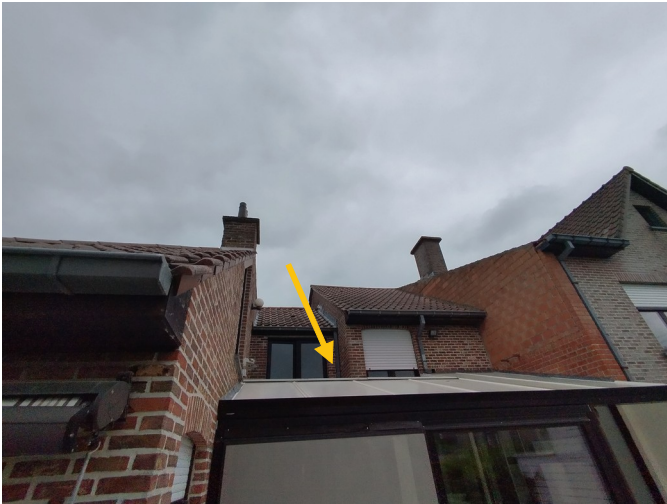
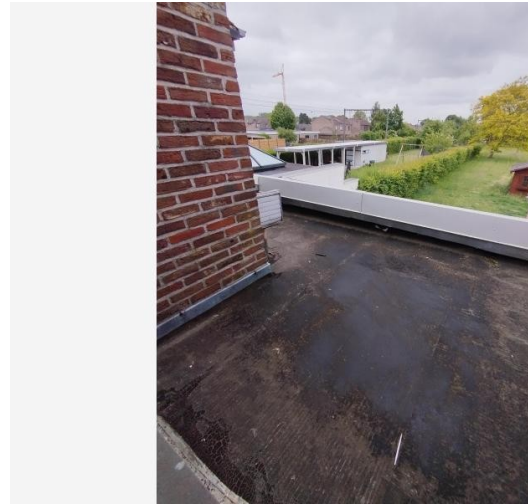
Het asbestmateriaal valt onder de mijlpaal van 2040.

Zorgvuldig beheren

Eindbeoordeling materiaalrisico	Laag materiaalrisico en/of verlaagde kans op vezelvrijgave
---------------------------------	--

Gebondenheid	Categorie 1: hechtgebonden in oorsprong
Asbestsoort (vezeltype)	Alleen chrysotiel
Asbestconcentratie	Laag (< 50%)
Afschermingsgraad van het gehele materiaal	Geheel of deels vrij aan de buitenlucht
Toestand van het materiaal	Licht beschadigd, licht verweerd. Intact calciumsilicaatmateriaal of categorie III 'gebondenheid'

Beschrijving	Bitumen plat dak
Omgeving	Buiten
Primaire drager	Plat dak
Asbestmateriaal	Dak- en gevelbekleding - Roofing
Bindmiddel van asbestmateriaal	Bitumen (roofing, teer, asfalt)
Gebondenheid op basis van bindmiddel	Hecht
Hoeveelheid (oppervlakte - aantal)	<ul style="list-style-type: none"> • 7,00 m² - 1 stuk
Totale oppervlakte	7,00 m ²
Eenvoudig bereikbaar	Ja
Bevestigingswijze	<ul style="list-style-type: none"> • Verlijmd, ingegoten, versmeerd
Identificatiemethode	<p>Vaststelling zonder monstername</p> <p>Motivatie: Groot risico op structurele gevolgschade (lekkage, werking installatie,...)</p>
Destructieve handeling voor identificatie	Nee
Opmerking	<p>Volgens het inspectieprotocol is een monstername van roofing verplicht om dit te identificeren als niet-asbesthoudend. Een monstername is echter niet mogelijk wegens kans op lekkage. De toepassing wordt in de databank als asbestverdacht beschouwd. Mogelijks kunnen er ook asbestverdachte onderlagen aanwezig zijn. Het is aangewezen om extra controle uit te voeren bij eventuele renovatiewerken. De vermelde oppervlaktes, diktes en volumes betreffen een beredeneerde schatting. Er worden geen rechten verleend aan deze oppervlaktes/diktes/volumes.</p>

- Zorg voor een veilig beheer. Vermijd het beschadigen van het asbestmateriaal. Controleer de toestand jaarlijks op wijzigingen.
- Voer bijkomende staalname(s) uit.

- Eenvoudige handelingen: mag via doe-het-zelf of door werknemer(s) met opleidingsattest eenvoudige handelingen
EH doe-het zelf en/of opgeleid aannemer

Gezien het risico op vrijstelling van asbestvezels bij de verwijderingswerken, adviseren wij de werken te laten uitvoeren door een aannemer/medewerker die hiertoe de nodig opleiding heeft gevolgd, en niet via doe-het-zelf.

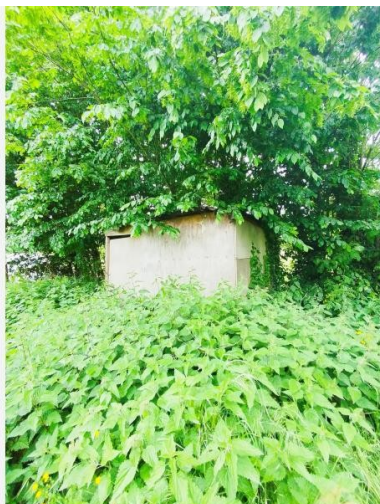
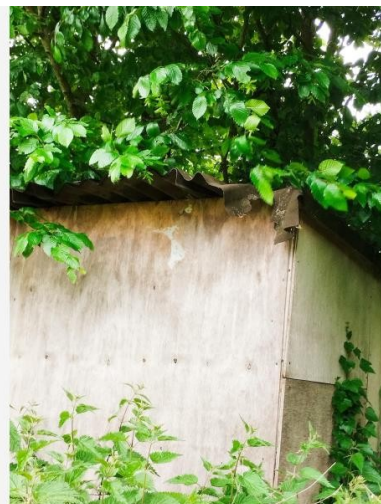
Het asbestmateriaal valt onder de mijlpaal van 2040.

Zorgvuldig beheren

Eindbeoordeling materiaalrisico	Laag materiaalrisico en/of verlaagde kans op vezelvrijgave
---------------------------------	--

Gebondenheid	Categorie 1: hechtgebonden in oorsprong
Asbestsoort (vezeltype)	Alleen chrysotiel
Asbestconcentratie	Laag (< 50%)
Afschermingsgraad van het gehele materiaal	Geheel of deels (ook) vrij aan de binnenlucht
Toestand van het materiaal	Licht beschadigd, licht verweerd. Intact calciumsilicaatmateriaal of categorie III 'gebondenheid'

Beschrijving	Bitumen golfplaten tuinhuis 2
Omgeving	Grenst aan binnen- en buitenlucht
Primaire drager	Schuin dak
Asbestmateriaal	Dak- en gevelbekleding - Golfplaat
Bindmiddel van asbestmateriaal	Bitumen (roofing, teer, asfalt)
Gebondenheid op basis van bindmiddel	Hecht
Hoeveelheid (oppervlakte - aantal)	<ul style="list-style-type: none">• 6,00 m² - 1 stuk
Totale oppervlakte	6,00 m ²
Eenvoudig bereikbaar	Ja
Bevestigingswijze	<ul style="list-style-type: none">• Geschroefd
Identificatiemethode	Vaststelling zonder monsternamen
Destructieve handeling voor identificatie	Nee
Opmerking	De golfplaten waren niet bereikbaar en er kon bijgevolg geen staal genomen worden om uit te sluiten dat deze asbestverdachte toepassing niet-asbesthoudend is. Het is aangewezen om bijkomend onderzoek uit te voeren bij renovatiewerken. De vermelde oppervlaktes, diktes en volumes betreffen een beredeneerde schatting. Er worden geen rechten verleend aan deze oppervlaktes/diktes/volumes.

- Verwijder dit asbestmateriaal zo snel mogelijk. Volg de toestand goed op.
- Hemelwater dat afspoelt van asbestcement daken of gevels kan asbestdeeltjes bevatten. Gebruik het enkel voor gesloten circuits (bv. spoelen toiletten). Reinig na het vervangen van het dak of de gevel de dakgoten en regenwaterput of -ton om asbesthoudend sediment of slib te verwijderen
- Voer bijkomende staalname(s) uit.

- Eenvoudige handelingen: mag via doe-het-zelf of door werknemer(s) met opleidingsattest eenvoudige handelingen
EH via doe-het zelf

Standaard dragen van de nodige wegwerp beschermingsmiddelen FFP 3 masker, handschoenen en tyvec CAT III type 5-6.

Indien mogelijk de ondervloer afdekken, golfplaten voorzichtig verwijderen, extra fixeren, niet breken, niet gooien, onmiddellijk verpakken of voorzichtig in container met asbest bag plaatsen. Voldoende benevelen/bevochtigen tijdens de duur van de werken. Indien golfplaten in slechte staat zijn en kans bestaat

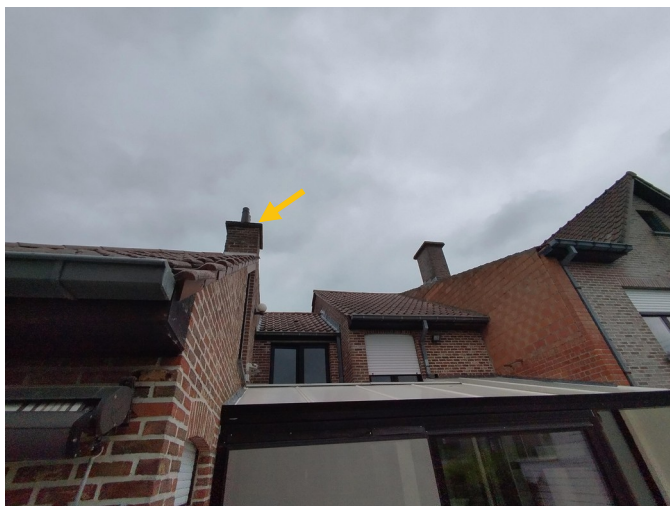
Situeringsfoto

Tijdelijke beperking

Reden: Het te onderzoeken materiaal situeert zich hoger dan 3,50 m te rekenen vanaf een veilige ondergrond

Uitleg van de asbestdeskundige: Bij werken (dak of reiniging schouw) kan een stelling geplaatst worden, het is niet duidelijk of er asbestverdachte materialen aanwezig zijn in de schouw.

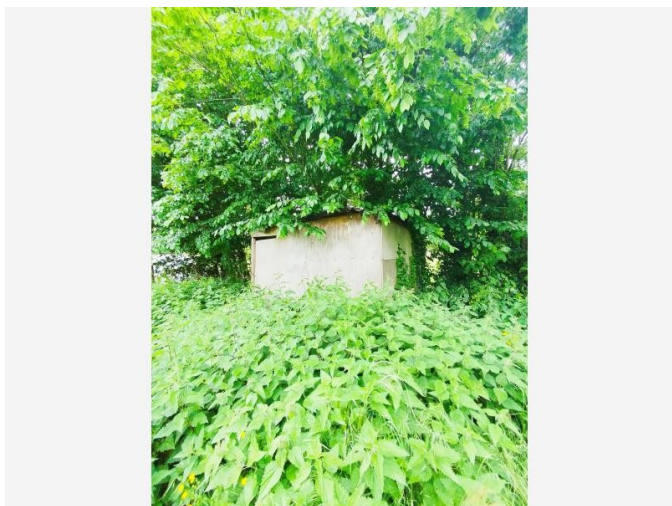
Situeringsfoto

Tijdelijke beperking

Reden: Overwoekerende vegetatie

Uitleg van de asbestdeskundige: Vegetatie in grote mate aanwezig. Vloer- en wanddelen konden niet volledig worden geïnspecteerd worden. Hierdoor zijn misschien verborgen asbestverdachte toepassingen aanwezig. De opdrachtgever blijkt redelijkerwijs niet in staat om de vegetatie op korte termijn te verwijderen. Termijn is onbekend.

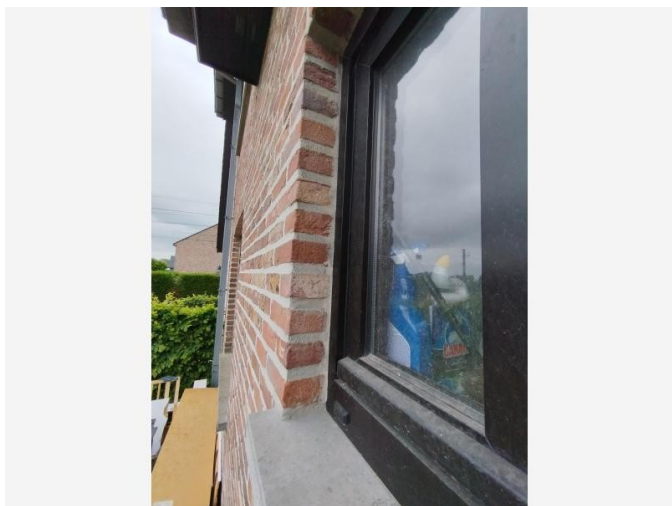
Vrije foto

De mastiek werd gecontroleerd en als niet-asbesthoudend beschouwd. (zacht en elastisch)
