# Asbestinventarisatattest

Outerstraat 60, 9400 Ninove

Attestnummer : 20250714-000210.000

Uitgegeven op : 14.07.2025

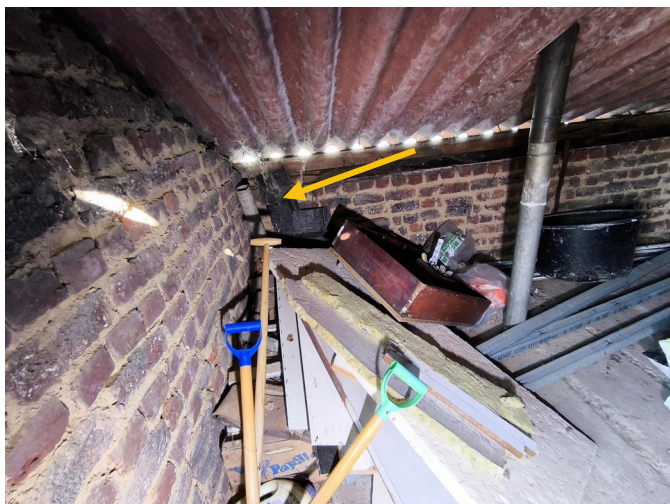
Het asbestmateriaal valt onder de mijlpaal van 2040.

**Dringend verwijderen**

- Verwijder het asbestafval.
- Voer bijkomende staalname(s) uit.

- Eenvoudige handelingen: mag via doe-het-zelf of door werknemer(s) met opleidingsattest eenvoudige handelingen  
EH via doe-het zelf.

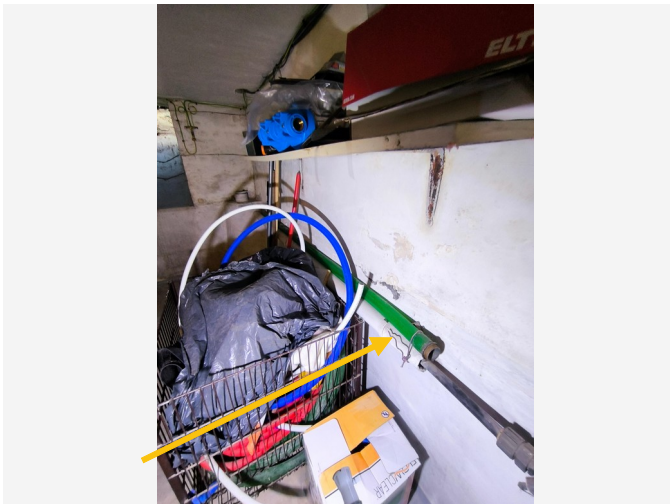
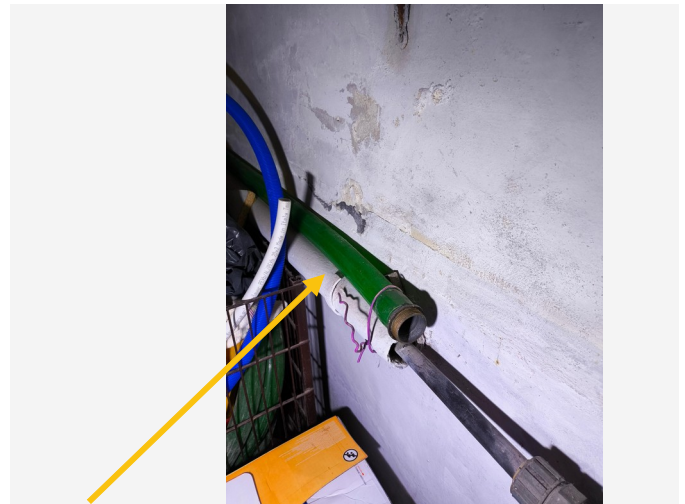
Beschrijving	Plaat cement (visueel).
Omgeving	Binnen
Primaire drager	Binnenwand
Asbestmateriaal	Plaat, paneel, tablet - Generiek
Bindmiddel van asbestmateriaal	Cement
Gebondenheid op basis van bindmiddel	Hecht
Hoeveelheid (oppervlakte - dikte - aantal)	<ul style="list-style-type: none"><li>• 1,00 m<sup>2</sup> - 1,00 cm - 2 stuks</li></ul>
Totaal volume	0,02 m <sup>3</sup>
Eenvoudig bereikbaar	Ja
Bevestigingswijze	<ul style="list-style-type: none"><li>• Verlijmd, ingegoten, versmeerd</li><li>• Geschroefd</li></ul>
Identificatiemethode	Vaststelling zonder monstername
Destructieve handeling voor identificatie	Nee
Opmerking	De vermelde oppervlaktes, diktes, gewichten en volumes betreffen een beredeneerde schatting. Er worden geen rechten verleend aan deze oppervlaktes/diktes/volumes.

De buis kan voorzichtig losgebeiteld worden , extra bevochtigen om stof te voorkomen Standaard dragen van de nodige wegwerp beschermingsmiddelen FFP 3 masker , handschoenen en tyvec CAT III type 5-6 , afwasbaar schoeisel Bij de gemeente/containerpark afsluitzakken halen om dubbel in te pakken , sluit luchtdicht af en breng naar het plaatselijk containerpark als hechtgebonden asbestafval. Voor hechtgebonden toepassingen: Bij verwijdering door doe-het-zelf moet men dit afval dubbel en luchtdicht verpakt aandienen bij het gemeentelijk recyclagepark. Men raadpleegt best op voorhand de voorwaarden van het recyclagepark. Zie ook link Zie <https://ovam.vlaanderen.be/wie-mag-wat-verwijderen> <https://ovam.vlaanderen.be/voorzorgsmaatregelen-bij-asbestverwijdering>

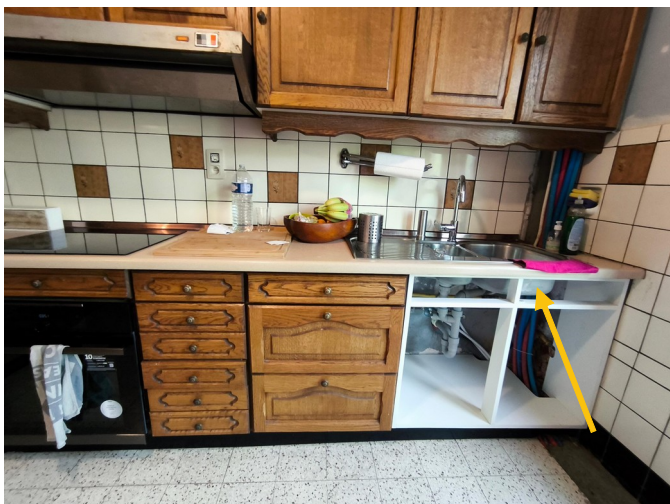
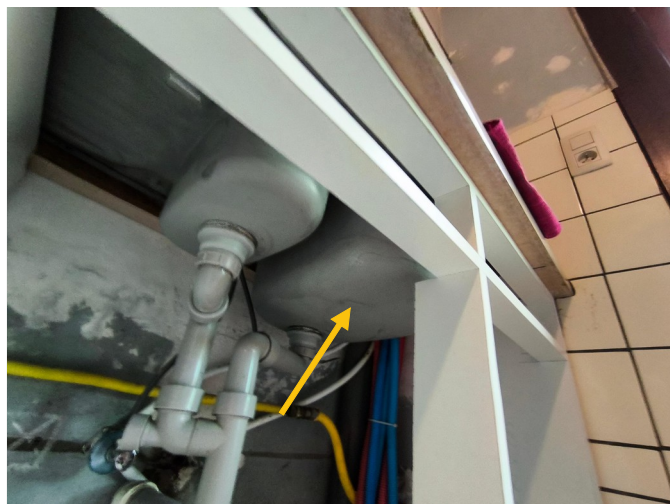
## Fiche 22: verf spoelbak

Geen asbest

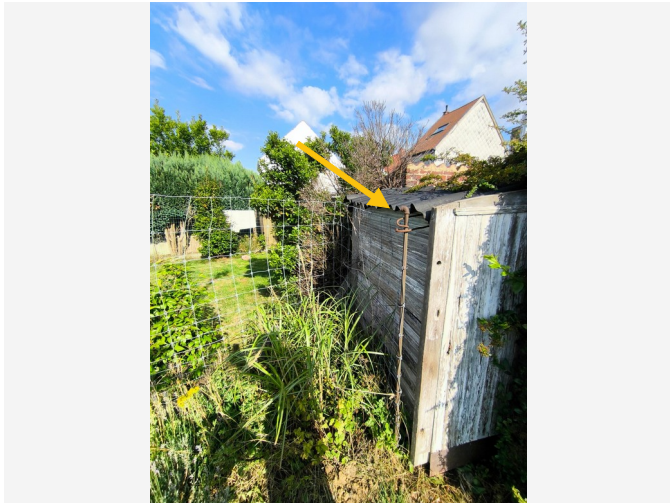
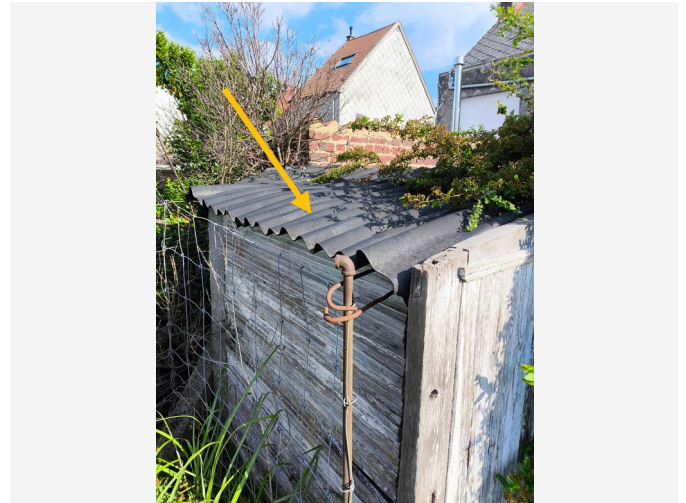
## Fiche 23: Golfplaten (tuinberging 1).

Geen asbest

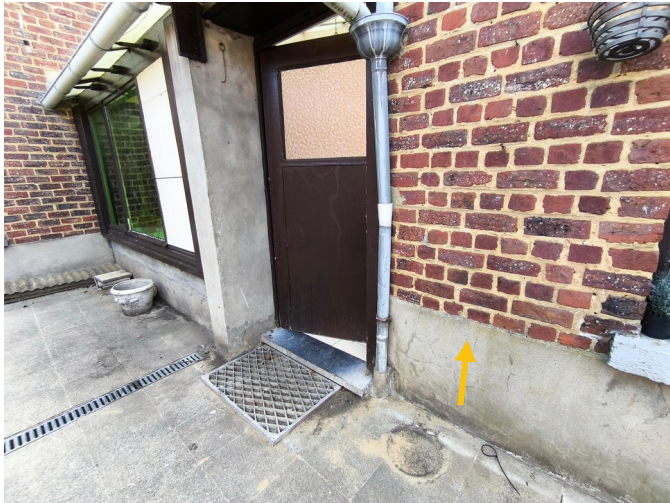
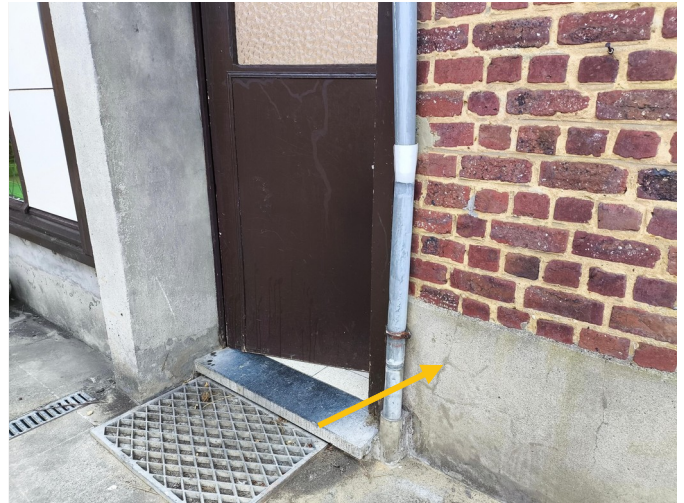
## Fiche 27: cementering 3 buiten (koer)

Geen asbest

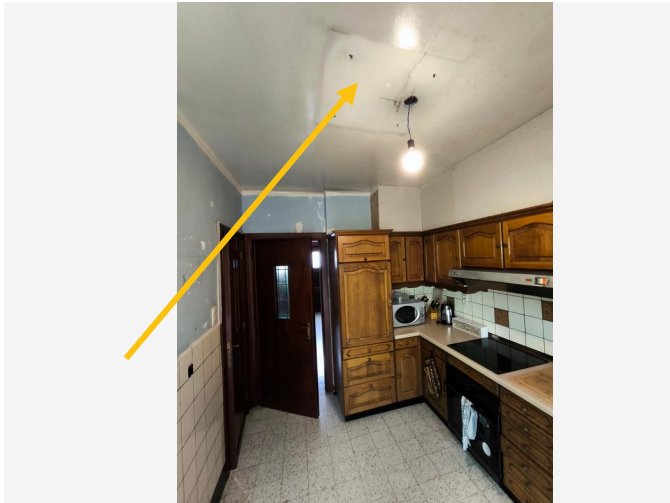
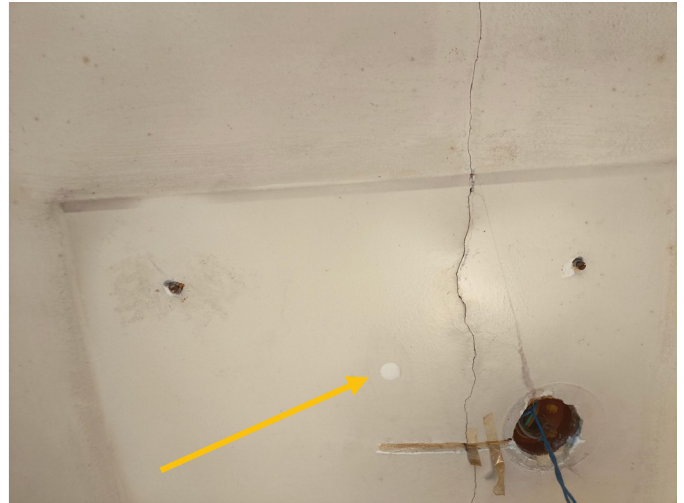
## Fiche 28: Plafondpleister.

Geen asbest

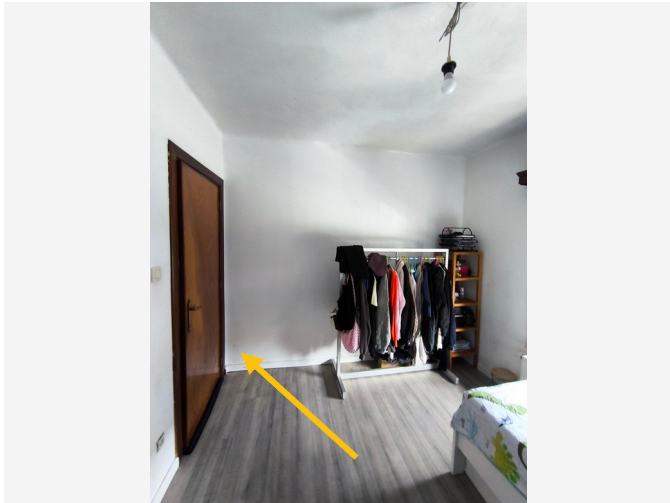
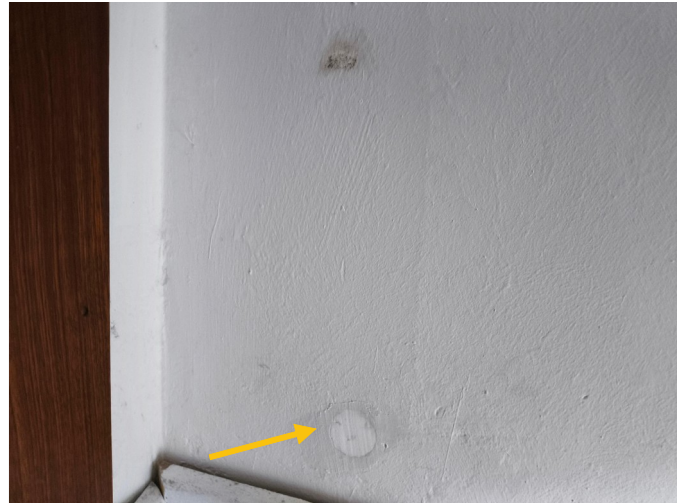
## Fiche 29: Muurpleister.

Geen asbest

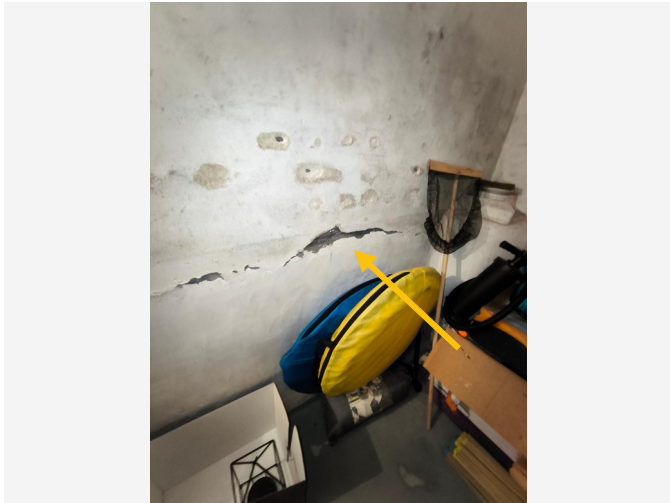
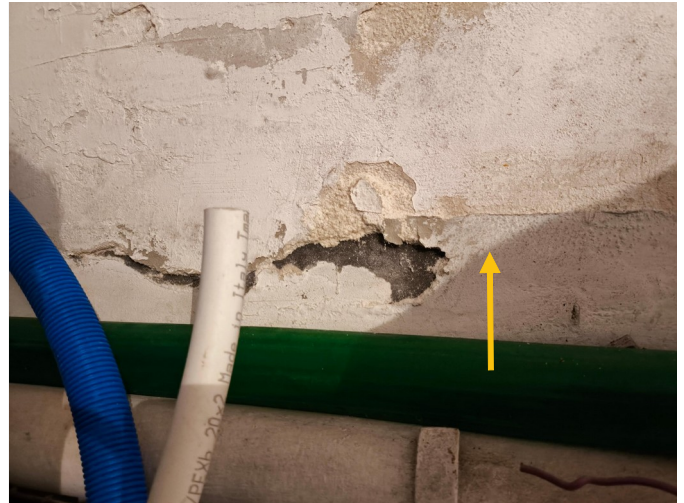
## Fiche 30: Cementering 2 binnen (kelder)

Geen asbest

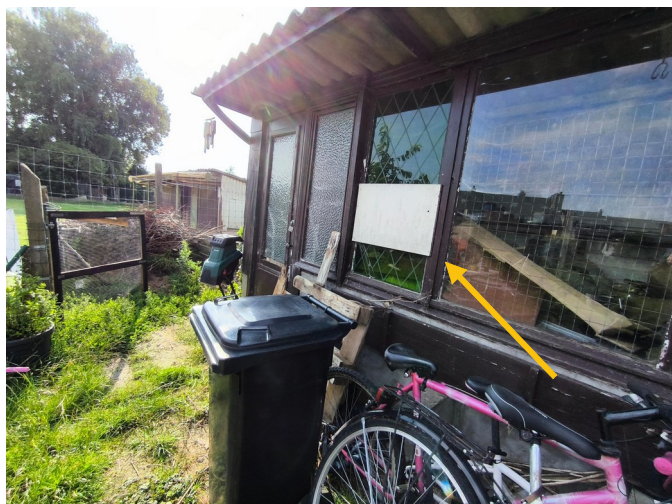
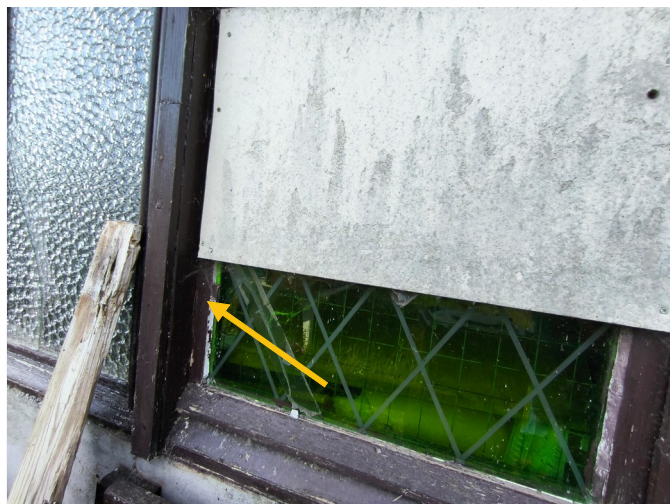
## Fiche 31: Kit 2 kozijn-raam (tuinhuis)

Geen asbest
