# Asbestinventarisatattest

Leopoldlaan 119/1, 9400 Ninove

Attestnummer : 20250708-000337.000

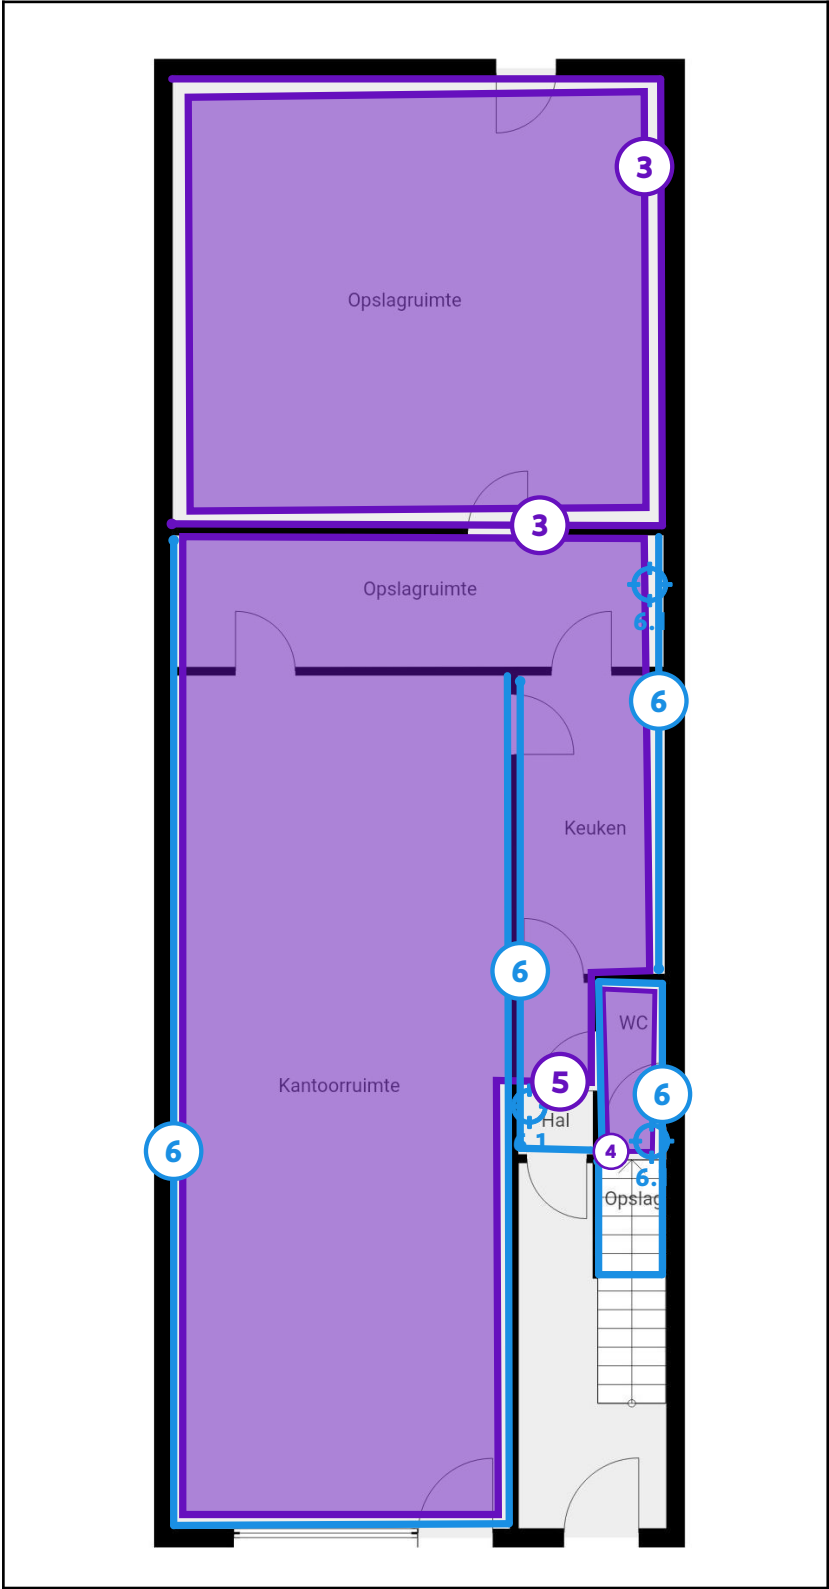
# Plan 1.1: Gelijkvloers

3. Afwerking in houten OSB platen	Advies	-
4. Plafond afgewerkt met gipskartonplaten	Advies	-
5. Plafonds uit niet asbestverdacht materiaal	Advies	-
6. Pleisterwerk muren	Geen asbest	-
6.1 Code: 20250624 A1	Mengmonster	-

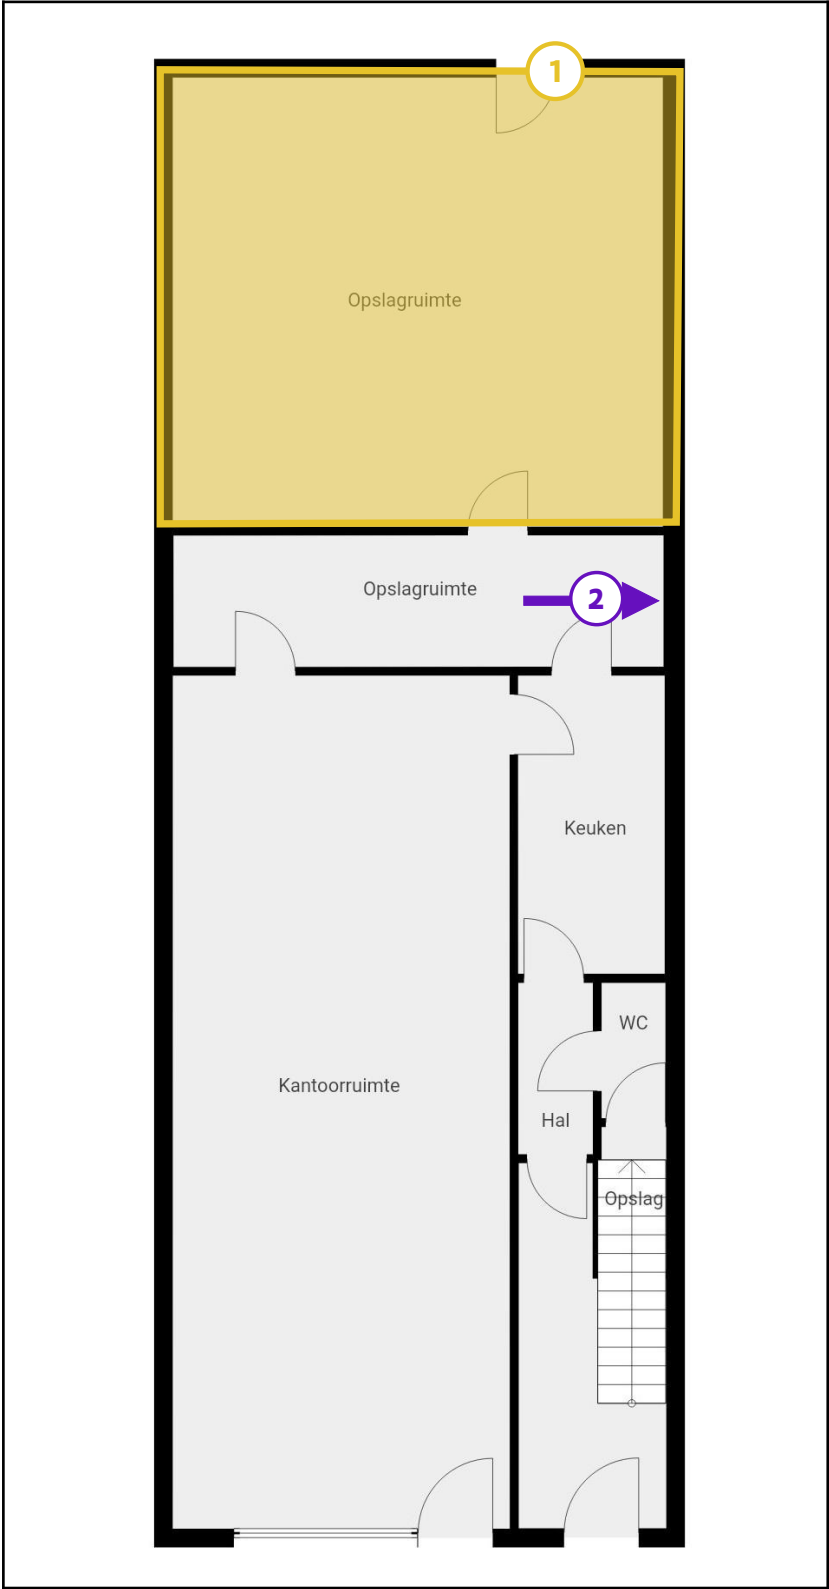
# Plan 1.2: Gelijkvloers

1. Roofing plat dak	Asbestmateriaal	Zorgvuldig beheren
2. Recente CV-ketel	Advies	-

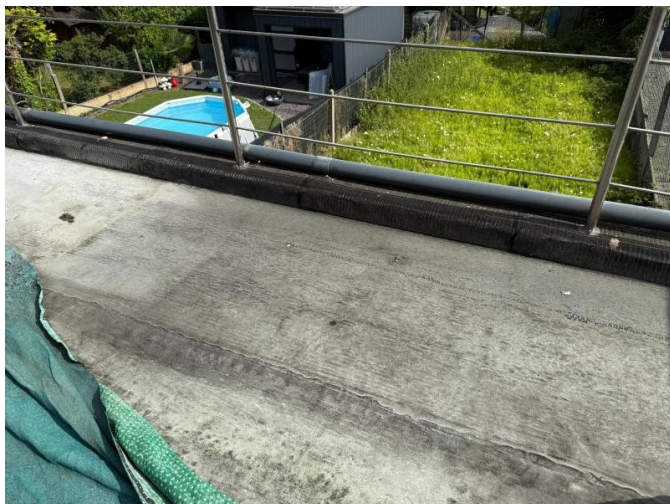
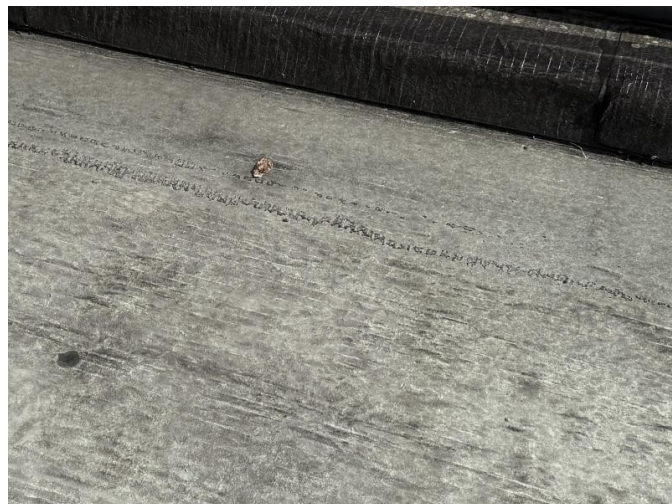
- Eenvoudige handelingen: mag via doe-het-zelf of door werknemer(s) met opleidingsattest eenvoudige handelingen  
Deze toepassing betreft een bitumineuze dakafdichting die visueel werd beoordeeld als asbestverdacht, maar waarvoor geen staalname werd uitgevoerd omwille van een hoog risico op lekschade.

Eindbeoordeling materiaalisico	Laag materiaalisico en/of verlaagde kans op vezelvrijgave
--------------------------------	-----------------------------------------------------------

Gebondenheid	Categorie 1: hechtgebonden in oorsprong
Asbestsoort (vezeltype)	Alleen chrysotiel
Asbestconcentratie	Laag (< 50%)
Afschermingsgraad van het gehele materiaal	Geheel of deels vrij aan de buitenlucht
Toestand van het materiaal	Licht beschadigd, licht verweerd. Intact calciumsilicaatmateriaal of categorie III 'gebondenheid'

Beschrijving	Roofing plat dak
Omgeving	Buiten
Primaire drager	Plat dak
Asbestmateriaal	Dak- en gevelbekleding - Roofing
Bindmiddel van asbestmateriaal	Bitumen (roofing, teer, asfalt)
Gebondenheid op basis van bindmiddel	Hecht
Hoeveelheid (oppervlakte - aantal)	<ul style="list-style-type: none"> <li>• 42,00 m<sup>2</sup> - 1 stuk</li> </ul>
Totale oppervlakte	42,00 m <sup>2</sup>
Eenvoudig bereikbaar	Ja
Bevestigingswijze	<ul style="list-style-type: none"> <li>• Verlijmd, ingegoten, versmeerd</li> </ul>
Identificatiemethode	<p>Vaststelling zonder monsternamen</p> <p>Motivatie: Groot risico op structurele gevolgschade (lekschade, werking installatie,...)</p>
Destructieve handeling voor identificatie	Nee
Opmerking	<p>Op het plat dak van de opslagruimte aan de achterzijde dat dienst doet als terras voor het appartement op de eerste verdieping werd een dakafdichting aangetroffen uit roofing met een recent uitzicht.</p> <p>Gezien het ontbreken van plaatsingsdocumentatie of merkvermelding, kan het risico op asbestgebruik in deze toepassing niet worden uitgesloten. Dergelijke dakbanen kwamen voor tot in de jaren 1990.</p> <p>Er werd geen staalname uitgevoerd, aangezien de toepassing zich op het plat dak bevindt en een staalname een verhoogd risico op lekschade met zich mee zou brengen. Op basis van visuele kenmerken en deskundige ervaring wordt deze toepassing als asbestverdacht geïnclassificeerd.</p>

- Zorg voor een veilig beheer. Vermijd het beschadigen van het asbestmateriaal. Controleer de toestand jaarlijks op wijzigingen.
- Hemelwater dat afspoelt van asbestcement daken of gevels kan asbestdeeltjes bevatten. Gebruik het enkel voor gesloten circuits (bv. spoelen toiletten). Reinig na het vervangen van het dak of de gevel de dakgoten en regenwaterput of -ton om asbesthoudend sediment of slib te verwijderen
- Voer bijkomende staalname(s) uit.

Indien deze toepassing verwijderd wordt, dient dit te gebeuren door een persoon met een attest voor eenvoudige handelingen, of door een erkend asbestverwijderaar.

- bevochtiging van het materiaal bij droge omstandigheden,
- gebruik van geschikt handgereedschap (geen slijpen of verbranden),
- dragen van persoonlijke beschermingsmiddelen: stofmasker FFP3, wegwerpoverall CAT III type 5/6, handschoenen, afspoelbaar schoeisel,
- luchtdichte dubbele verpakking van het afval met asbestlabel.

Bij toekomstige dakwerken wordt aanbevolen om vooraf bijkomende staalnames uit te voeren tot op de drager, om de samenstelling van de verschillende roofinglagen correct te kunnen beoordelen.

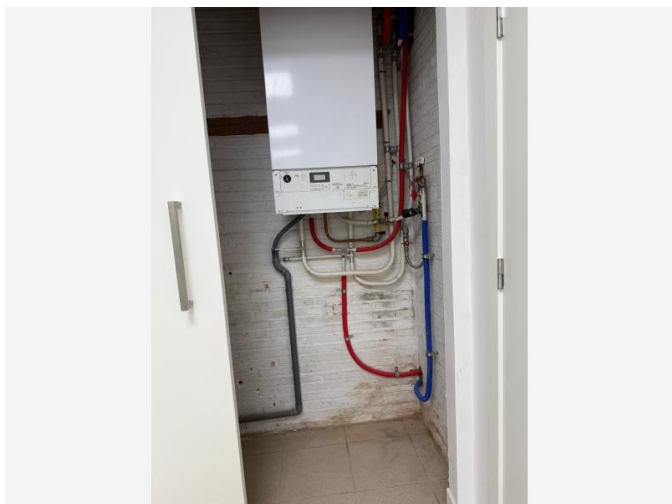
Vrije foto

In de handelszaak is een centrale verwarmingsketel geplaatst met als bouwjaar 2010 (volgens het serienummer). Op basis van het gekende bouwjaar en visuele beoordeling wordt vastgesteld dat dit toestel werd geproduceerd na het verbod op het gebruik van asbesthoudende materialen in verwarmingsapparatuur (verbod sinds 2001).

De ketel is voorzien van een CE-markering en werd industrieel vervaardigd onder regelgeving waarbij asbestvrije pakkingen en isolaties standaard zijn.

Er werden geen asbestverdachte componenten vastgesteld. Er werd bijgevolg geen staalname uitgevoerd. Deze toepassing wordt uitgesloten van verdere asbestbeoordeling conform het inspectieprotocol.

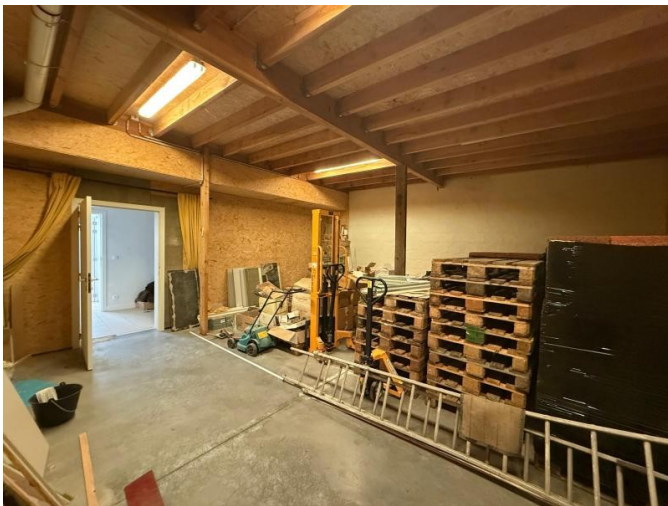
Vrije foto

De wanden en het plafond van de achterste opslagruimte zijn afgewerkt met houten OSB-platen.

De platen werden visueel beoordeeld als houtgebonden platen zonder cementgebonden of vezelversterkte structuren. De deskundige kan geen uitspraak doen over achterliggende materialen.

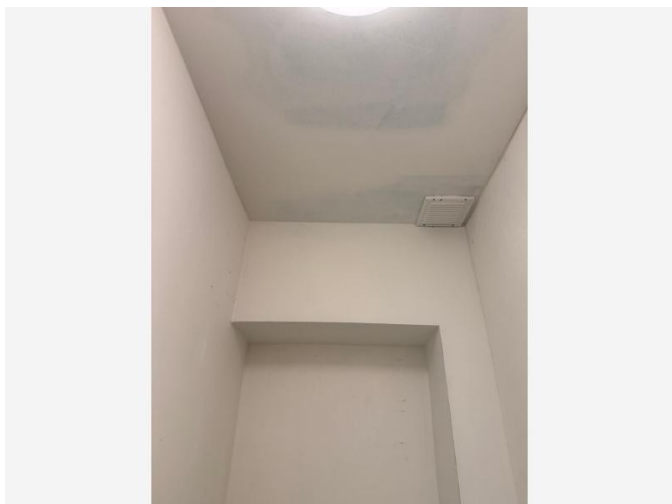
Vrije foto

Het plafond van het toilet is afgewerkt met gipskartonplaten (type Gyproc of vergelijkbaar). Deze platen zijn visueel beoordeeld als een moderne, homogene toepassing zonder kenmerken van asbestverdachte cementgebonden of vezelplaten.

Er zijn geen aanwijzingen van bijkomende afwerkingen of achterliggende lagen die op asbesthoudend materiaal kunnen wijzen.

De achterzijde van de platen kon niet visueel worden beoordeeld, aangezien de toepassing niet destructief werd geopend.

Er werd geen staalname uitgevoerd. De toepassing wordt op basis van materiaaltipe, uitzicht en plaatsing uitgesloten van verdere asbestbeoordeling volgens het inspectieprotocol.

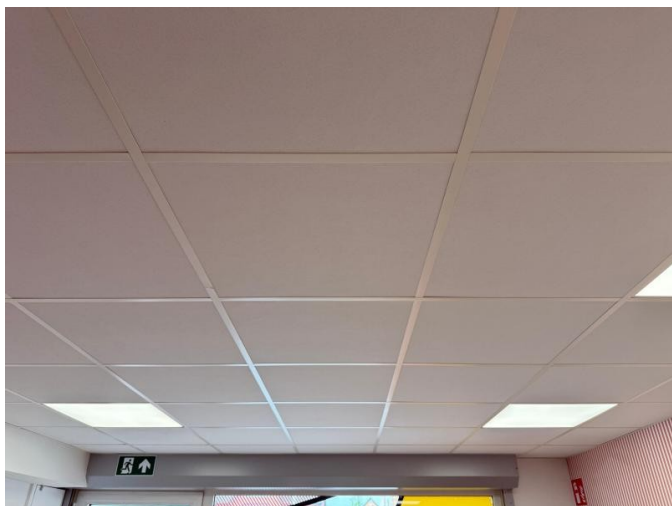
Vrije foto

De plafonds van de handelszaak zijn gemaakt uit niet-asbestverdachte vals plafond bestaande uit isolerende elementen en een draagstructuur. Boven deze platen is een plafond uit beton zichtbaar.

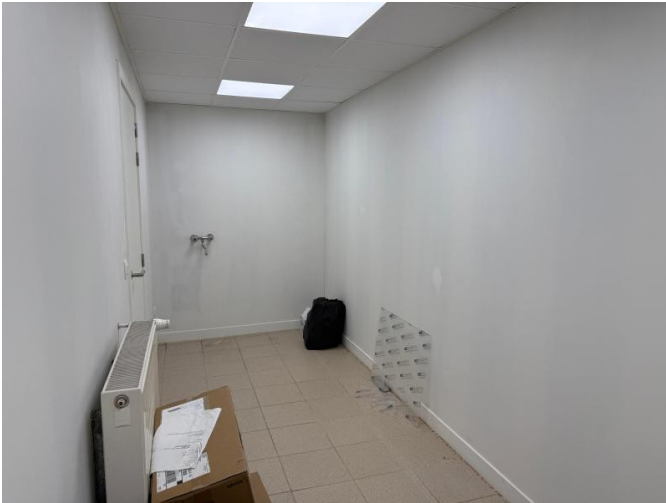
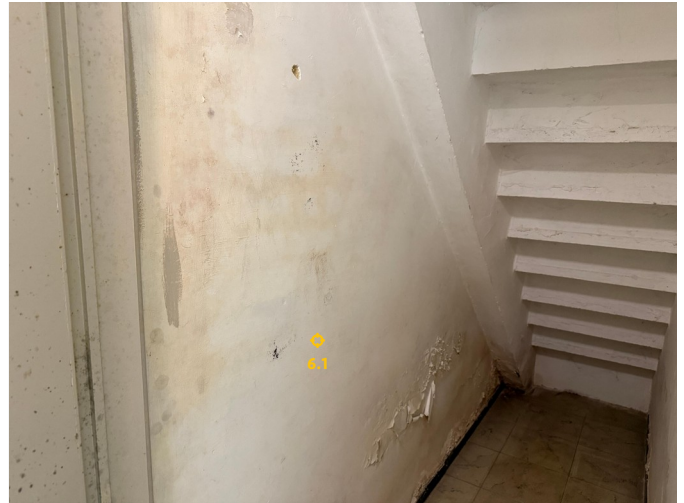
## Fiche 6: Pleisterwerk muren

Geen asbest

#	Type	Referentie	Resultaat
6.1	Mengmonster	20250624 A1	Geen asbest
