Asbestinventarisatattest

Leopoldlaan 119/2, 9400 Ninove

Attestnummer : 20250708-000338.000

Zone 1: Hoofdgebouw

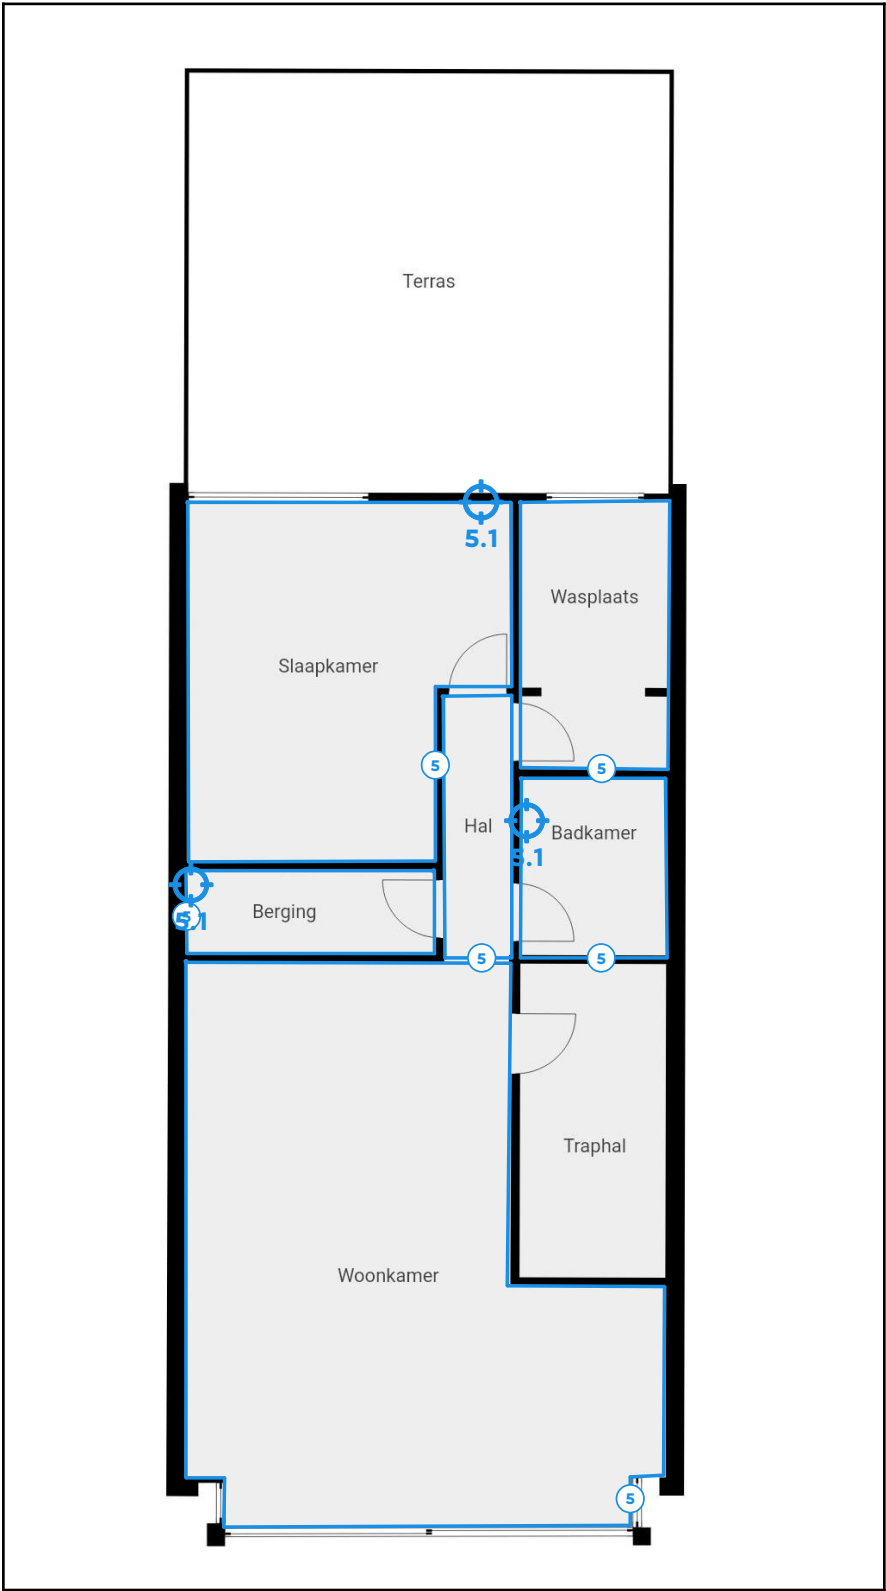
Plan 1.1: 1ste verdieping

5. Pleisterwerk muren	Geen asbest	-
5.1 Code: 20250624 B1	Mengmonster	-

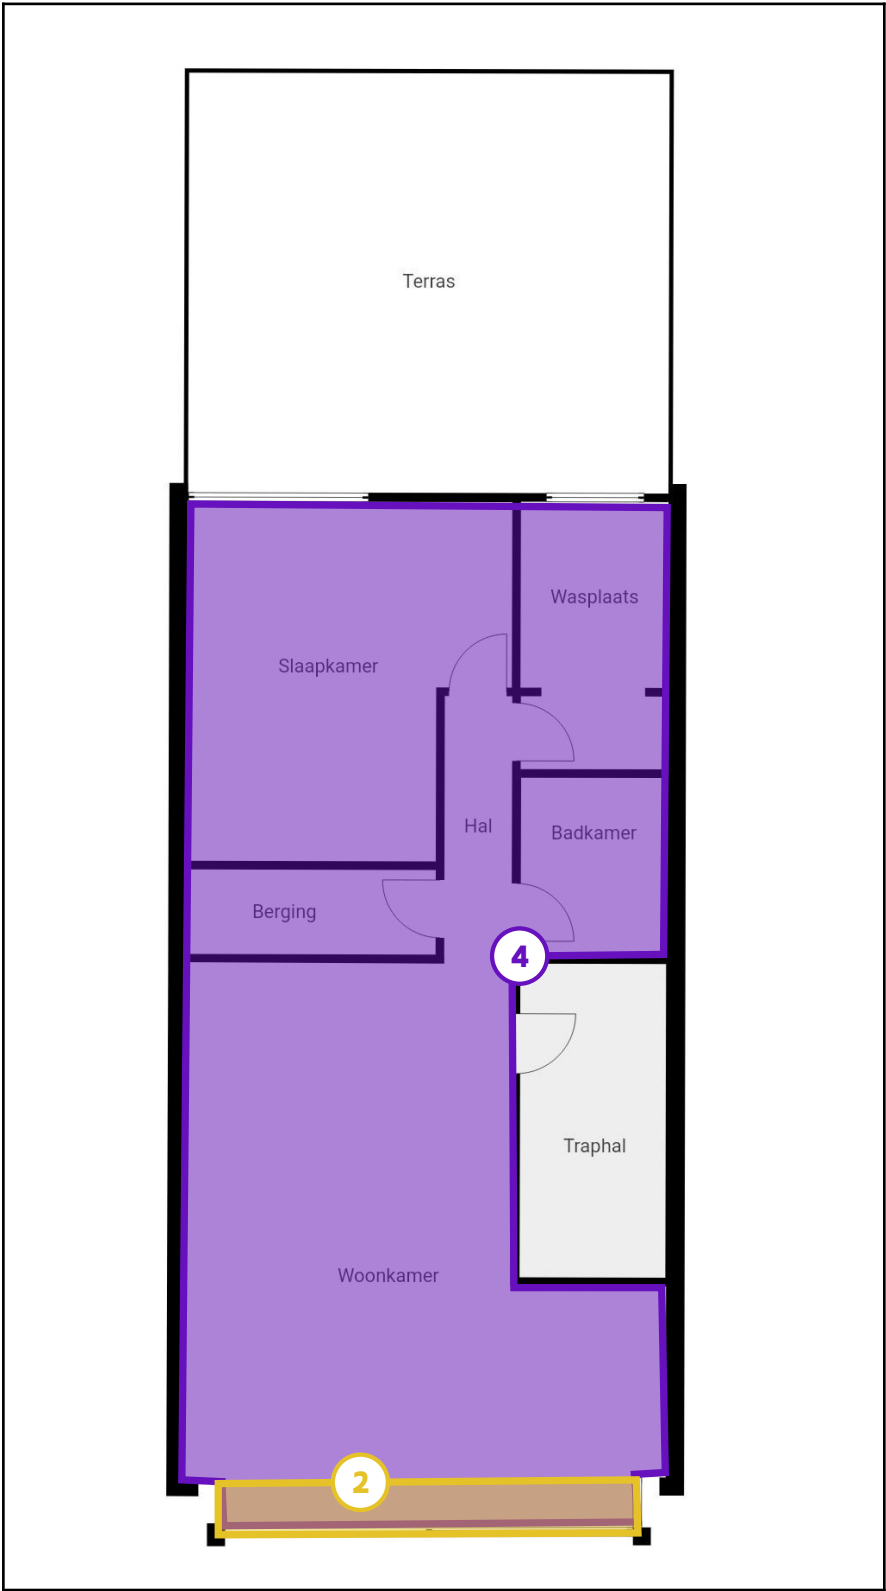
Plan 1.2: 1ste verdieping plafonds

2. Roofing plat dak	Asbestmateriaal	Zorgvuldig beheren
4. Plafond afgewerkt met gipskartonplaten	Advies	-

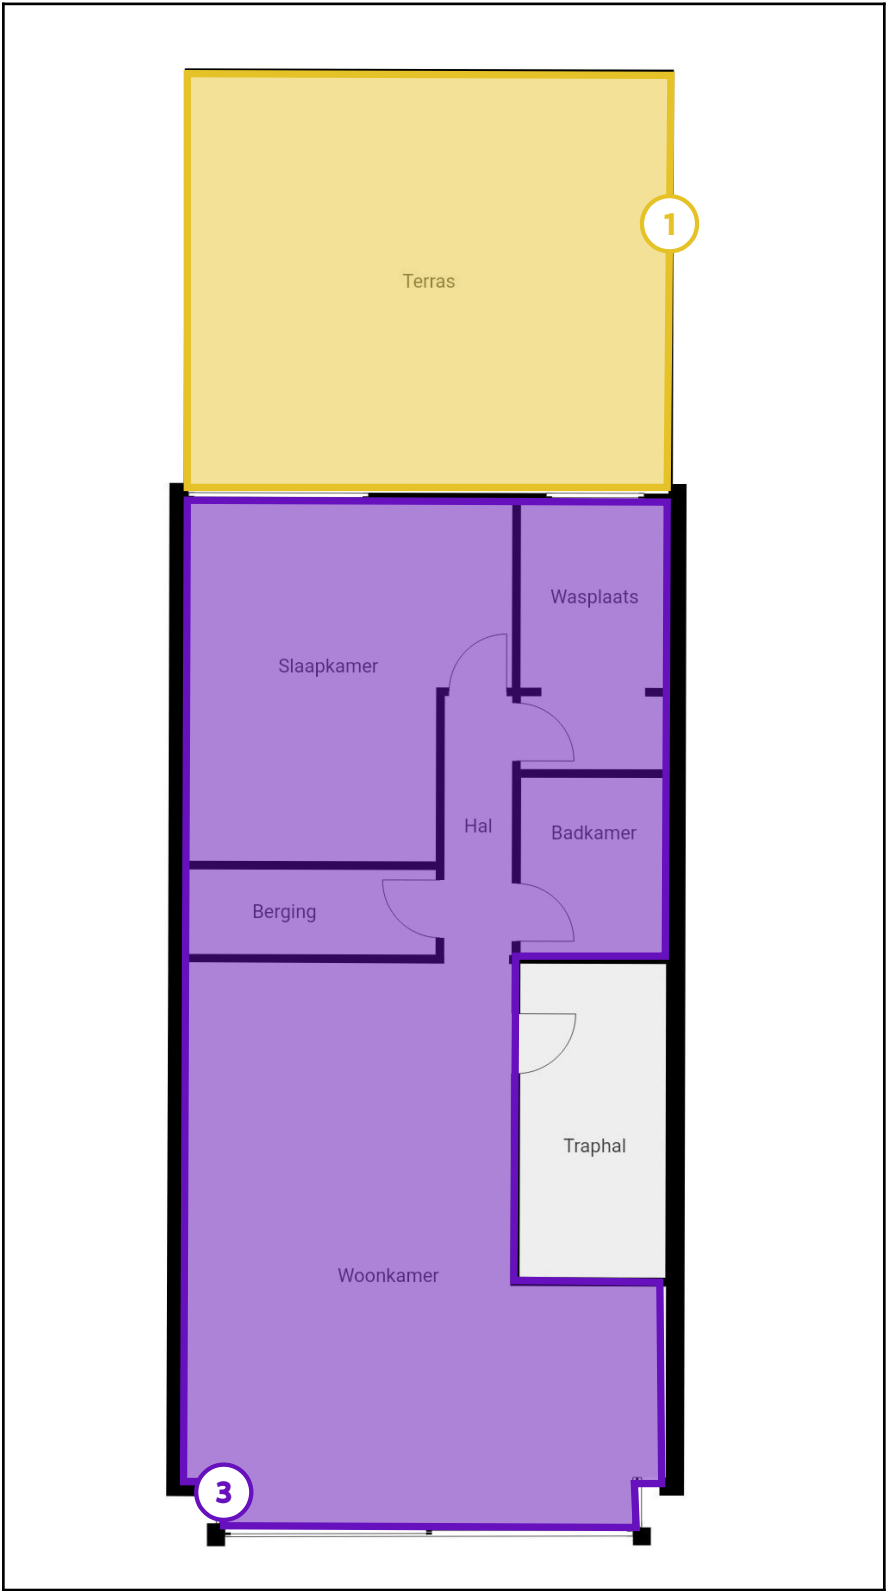
Plan 1.3: 1ste verdieping vloeren

1. Roofing plat dak	Asbestmateriaal	Zorgvuldig beheren
3. Linoleum vloerbedekking	Advies	-

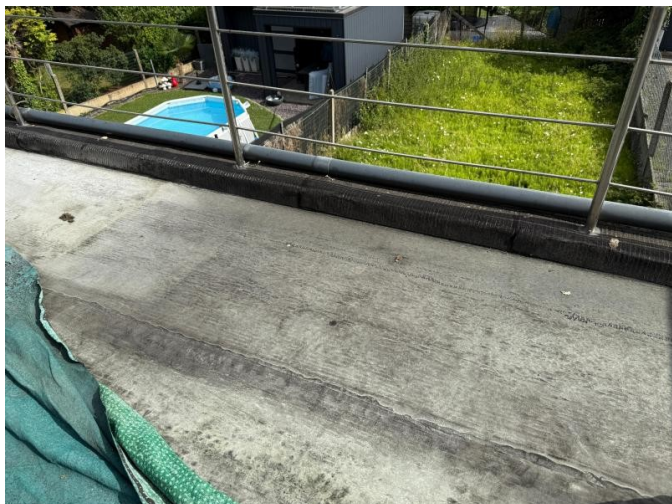
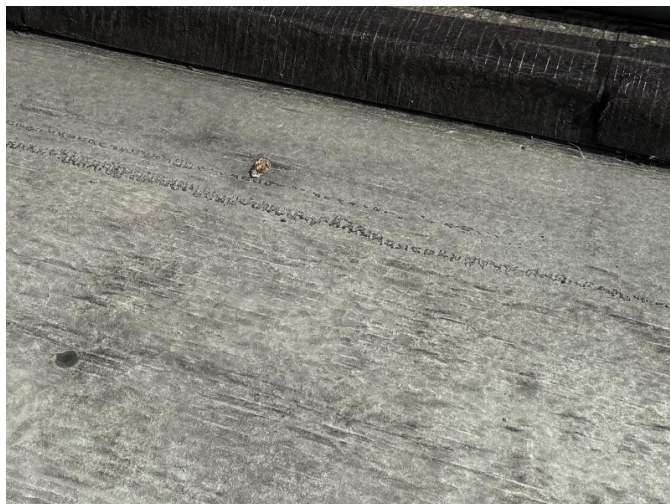
Het asbestmateriaal valt onder de mijlpaal van 2040.

Zorgvuldig beheren

- Eenvoudige handelingen: mag via doe-het-zelf of door werknemer(s) met opleidingsattest eenvoudige handelingen
Deze toepassing betreft een bitumineuze dakafdichting die visueel werd beoordeeld als asbestverdacht, maar waarvoor geen staalname werd uitgevoerd omwille van een hoog risico op lekschade.

Eindbeoordeling materiaalarisico	Laag materiaalarisico en/of verlaagde kans op vezelvrijgave
----------------------------------	---

Beschrijving	Roofing plat dak
Omgeving	Buiten
Primaire drager	Plat dak
Asbestmateriaal	Dak- en gevelbekleding - Roofing
Bindmiddel van asbestmateriaal	Bitumen (roofing, teer, asfalt)
Gebondenheid op basis van bindmiddel	Hecht
Hoeveelheid (oppervlakte - aantal)	<ul style="list-style-type: none"> • 16,00 m² - 1 stuk
Totale oppervlakte	16,00 m ²
Eenvoudig bereikbaar	Ja
Bevestigingswijze	<ul style="list-style-type: none"> • Verlijmd, ingegoten, versmeerd
Identificatiemethode	<p>Vaststelling zonder monsternamen</p> <p>Motivatie: Groot risico op structurele gevolgschade (leeschade, werking installatie,...)</p>
Destructieve handeling voor identificatie	Nee
Opmerking	<p>Op het plat dak van de gelijkvloers dat dienst doet als terras voor het appartement op de eerste verdieping werd een dakafdichting aangetroffen uit roofing met een recent uitzicht.</p> <p>Gezien het ontbreken van plaatsingsdocumentatie of merkvermelding, kan het risico op asbestgebruik in deze toepassing niet worden uitgesloten. Dergelijke dakbanen kwamen voor tot in de jaren 1990.</p> <p>Er werd geen staalname uitgevoerd, aangezien de toepassing zich op het plat dak bevindt en een staalname een verhoogd risico op leeschade met zich mee zou brengen. Op basis van visuele kenmerken en deskundige ervaring wordt deze toepassing als asbestverdacht geïnventariseerd.</p>

- Zorg voor een veilig beheer. Vermijd het beschadigen van het asbestmateriaal. Controleer de toestand jaarlijks op wijzigingen.
- Hemelwater dat afspoelt van asbestcement daken of gevels kan asbestdeeltjes bevatten. Gebruik het enkel voor gesloten circuits (bv. spoelen toiletten). Reinig na het vervangen van het dak of de gevel de dakgoten en regenwaterput of -ton om asbesthoudend sediment of slib te verwijderen
- Voer bijkomende staalname(s) uit.

Indien deze toepassing verwijderd wordt, dient dit te gebeuren door een persoon met een attest voor eenvoudige handelingen, of door een erkend asbestverwijderaar.

Bij toekomstige dakwerken wordt aanbevolen om vooraf bijkomende staalnames uit te voeren tot op de drager, om de samenstelling van de verschillende roofinglagen correct te kunnen beoordelen.

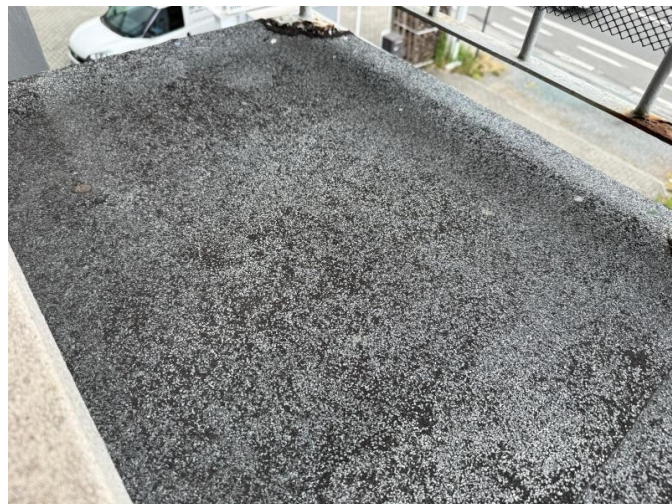
Het asbestmateriaal valt onder de mijlpaal van 2040.

Zorgvuldig beheren

- Eenvoudige handelingen: mag via doe-het-zelf of door werknemer(s) met opleidingsattest eenvoudige handelingen
Deze toepassing betreft een bitumineuze dakafdichting die visueel werd beoordeeld als asbestverdacht, maar waarvoor geen staalname werd uitgevoerd omwille van een hoog risico op lekschade.

Eindbeoordeling materiaalarisico	Laag materiaalarisico en/of verlaagde kans op vezelvrijgave
----------------------------------	---

Beschrijving	Roofing plat dak
Omgeving	Buiten
Primaire drager	Plat dak
Asbestmateriaal	Dak- en gevelbekleding - Roofing
Bindmiddel van asbestmateriaal	Bitumen (roofing, teer, asfalt)
Gebondenheid op basis van bindmiddel	Hecht
Hoeveelheid (oppervlakte - aantal)	• 3,00 m ² - 1 stuk
Totale oppervlakte	3,00 m ²
Eenvoudig bereikbaar	Ja
Bevestigingswijze	• Verlijmd, ingegoten, versmeerd
Identificatiemethode	Vaststelling zonder monsternamen Motivatie: Groot risico op structurele gevolgschade (lekschade, werking installatie,...)
Destructieve handeling voor identificatie	Nee
Opmerking	<p>Op het plat dak van de uitsprong aan de voorzijde werd een dakafdichting aangetroffen uit roofing met een recent uitzicht.</p> <p>Gezien het ontbreken van plaatsingsdocumentatie of merkvermelding, kan het risico op asbestgebruik in deze toepassing niet worden uitgesloten. Dergelijke dakbanen kwamen voor tot in de jaren 1990.</p> <p>Er werd geen staalname uitgevoerd, aangezien de toepassing zich op het plat dak bevindt en een staalname een verhoogd risico op lekschade met zich mee zou brengen. Op basis van visuele kenmerken en deskundige ervaring wordt deze toepassing als asbestverdacht geïnventariseerd.</p>

- Zorg voor een veilig beheer. Vermijd het beschadigen van het asbestmateriaal. Controleer de toestand jaarlijks op wijzigingen.
- Hemelwater dat afspoelt van asbestcement daken of gevels kan asbestdeeltjes bevatten. Gebruik het enkel voor gesloten circuits (bv. spoelen toiletten). Reinig na het vervangen van het dak of de gevel de dakgoten en regenwaterput of -ton om asbesthoudend sediment of slib te verwijderen
- Voer bijkomende staalname(s) uit.

Indien deze toepassing verwijderd wordt, dient dit te gebeuren door een persoon met een attest voor eenvoudige handelingen, of door een erkend asbestverwijderaar.

Bij toekomstige dakwerken wordt aanbevolen om vooraf bijkomende staalnames uit te voeren tot op de drager, om de samenstelling van de verschillende roofinglagen correct te kunnen beoordelen.

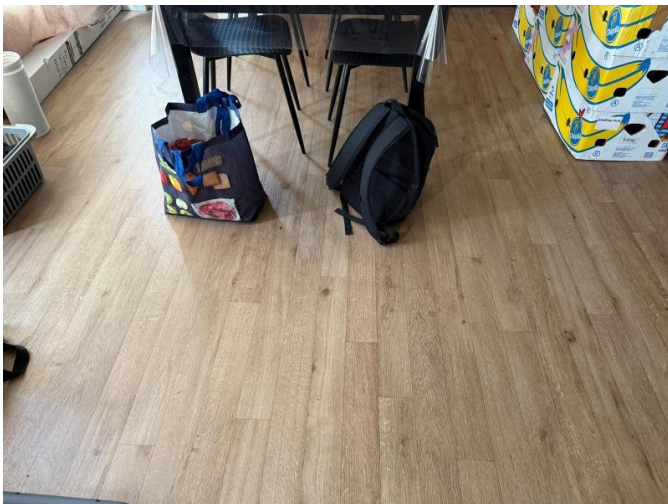
Vrije foto

De vloer van het appartement is afgewerkt met linoleum. De vloerbekleding werd met dubbelzijdige kleefband vastgemaakt en werd niet verlijmd met onderlagen of lijm die asbest zouden kunnen bevatten.

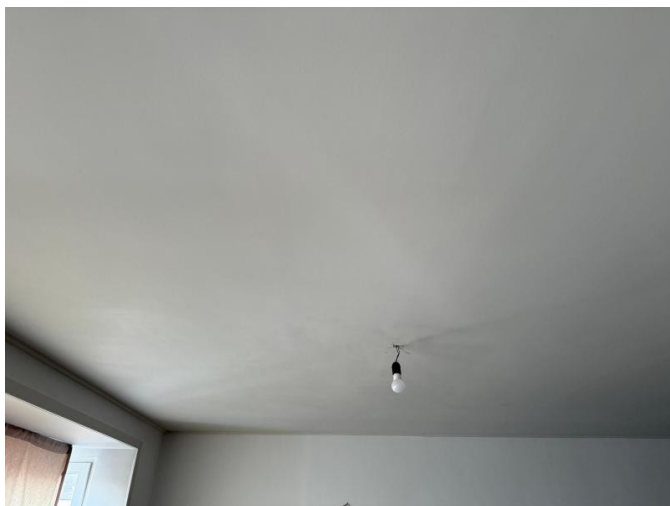
Vrije foto

Het plafond van het appartement is afgewerkt met gipskartonplaten (type Gyproc of vergelijkbaar). Deze platen zijn visueel beoordeeld als een moderne, homogene toepassing zonder kenmerken van asbestverdachte cementgebonden of vezelplaten.

Er zijn geen aanwijzingen van bijkomende afwerkingen of achterliggende lagen die op asbesthoudend materiaal kunnen wijzen.

De achterzijde van de platen kon niet visueel worden beoordeeld, aangezien de toepassing niet destructief werd geopend.

Er werd geen staalname uitgevoerd. De toepassing wordt op basis van materiaaltipe, uitzicht en plaatsing uitgesloten van verdere asbestbeoordeling volgens het inspectieprotocol.

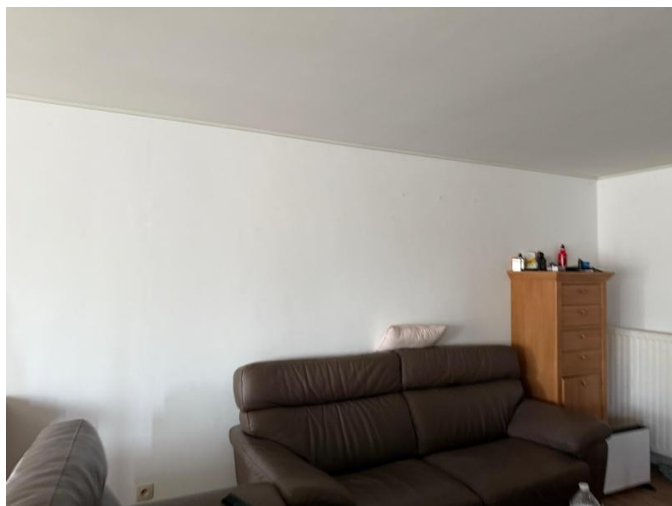
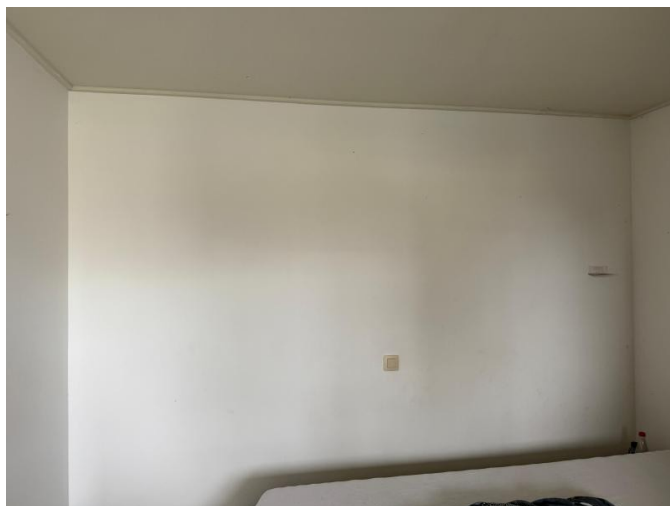
Fiche 5: Pleisterwerk muren

Geen asbest

#	Type	Referentie	Resultaat
5.1	Mengmonster	20250624 B1	Geen asbest
