Asbestinventarisatattest

Leopoldlaan 119/3, 9400 Ninove

Attestnummer : 20250708-000339.000

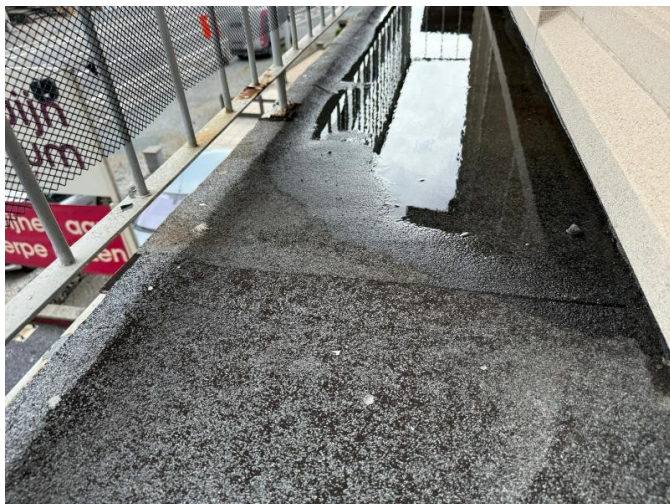
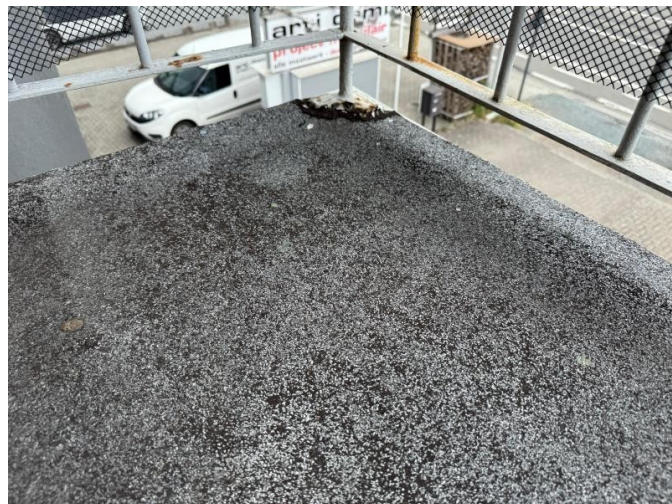
Het asbestmateriaal valt onder de mijlpaal van 2040.

- Eenvoudige handelingen: mag via doe-het-zelf of door werknemer(s) met opleidingsattest eenvoudige handelingen
Deze toepassing betreft een bitumineuze dakafdichting die visueel werd beoordeeld als asbestverdacht, maar waarvoor geen staalname werd uitgevoerd omwille van een hoog risico op lekschade.

Eindbeoordeling materiaalarisico	Laag materiaalarisico en/of verlaagde kans op vezelvrijgave
----------------------------------	---

Beschrijving	Roofing plat dak
Omgeving	Buiten
Primaire drager	Plat dak
Asbestmateriaal	Dak- en gevelbekleding - Roofing
Bindmiddel van asbestmateriaal	Bitumen (roofing, teer, asfalt)
Gebondenheid op basis van bindmiddel	Hecht
Hoeveelheid (oppervlakte - aantal)	<ul style="list-style-type: none"> • 3,00 m² - 1 stuk
Totale oppervlakte	3,00 m ²
Eenvoudig bereikbaar	Ja
Bevestigingswijze	<ul style="list-style-type: none"> • Verlijmd, ingegoten, versmeerd
Identificatiemethode	<p>Vaststelling zonder monsternamen</p> <p>Motivatie: Groot risico op structurele gevolgschade (leeschade, werking installatie,...)</p>
Destructieve handeling voor identificatie	Nee
Opmerking	<p>Op het plat dak van de uitsprong aan de voorzijde van het appartement gelegen onder huidig appartement werd een dakafdichting aangetroffen uit roofing met een recent uitzicht.</p> <p>Gezien het ontbreken van plaatsingsdocumentatie of merkvermelding, kan het risico op asbestgebruik in deze toepassing niet worden uitgesloten. Dergelijke dakbanen kwamen voor tot in de jaren 1990.</p> <p>Er werd geen staalname uitgevoerd, aangezien de toepassing zich op het plat dak bevindt en een staalname een verhoogd risico op leeschade met zich mee zou brengen. Op basis van visuele kenmerken en deskundige ervaring wordt deze toepassing als asbestverdacht geïnventariseerd.</p>

- Zorg voor een veilig beheer. Vermijd het beschadigen van het asbestmateriaal. Controleer de toestand jaarlijks op wijzigingen.
- Hemelwater dat afspoelt van asbestcement daken of gevels kan asbestdeeltjes bevatten. Gebruik het enkel voor gesloten circuits (bv. spoelen toiletten). Reinig na het vervangen van het dak of de gevel de dakgoten en regenwaterput of -ton om asbesthoudend sediment of slib te verwijderen
- Voer bijkomende staalname(s) uit.

Indien deze toepassing verwijderd wordt, dient dit te gebeuren door een persoon met een attest voor eenvoudige handelingen, of door een erkend asbestverwijderaar.

Bij toekomstige dakwerken wordt aanbevolen om vooraf bijkomende staalnames uit te voeren tot op de drager, om de samenstelling van de verschillende roofinglagen correct te kunnen beoordelen.

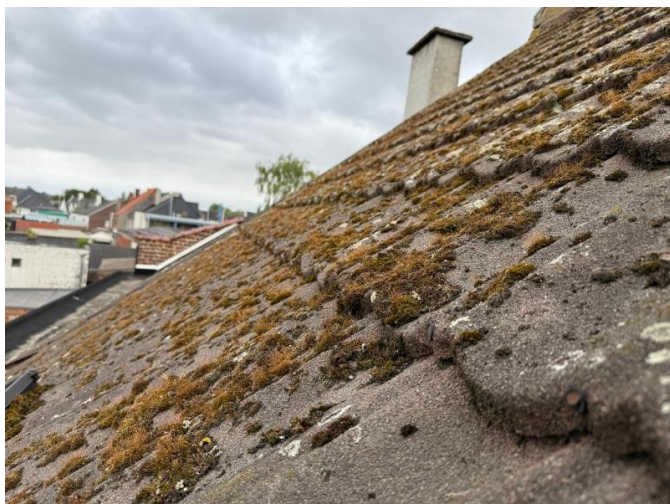
Situeringsfoto

Reden: Het te onderzoeken materiaal situeert zich hoger dan 3,50 m te rekenen vanaf een veilige ondergrond

Uitleg van de asbestdeskundige: Het onderdak is niet waarneembaar vanwege de hoogte, die meer dan 3,5 meter bedraagt. Door de afwerkingsgraad aan de binnenzijde van de bovenste verdieping is het onderdak niet zichtbaar of inspecteerbaar. We hebben geprobeerd om de dakbedekking op te tillen om het onderdak te inspecteren, maar dit is niet gelukt. Alleen destructief onderzoek kan bepalen of het onderdak al dan niet asbesthoudend is.

(Asbest)materiaal	Onbekend
Karakterisatie	Asbest (verdacht)
Primaire drager	Schuin dak

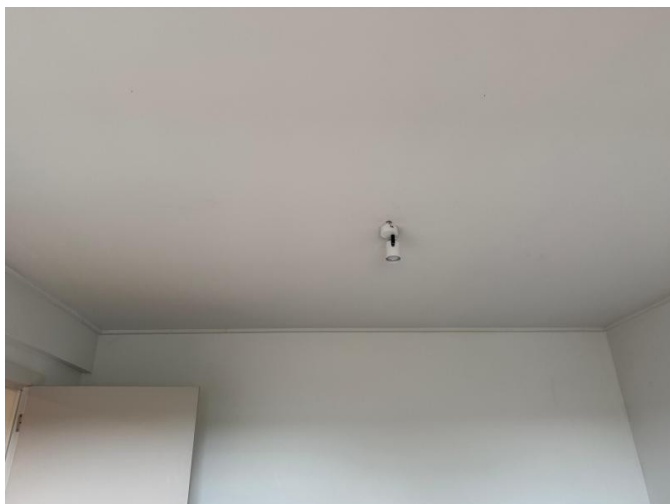
Vrije foto

Het plafond van het appartement is afgewerkt met gipskartonplaten (type Gyproc of vergelijkbaar). Deze platen zijn visueel beoordeeld als een moderne, homogene toepassing zonder kenmerken van asbestverdachte cementgebonden of vezelplaten.

Er zijn geen aanwijzingen van bijkomende afwerkingen of achterliggende lagen die op asbesthoudend materiaal kunnen wijzen.

De achterzijde van de platen kon niet visueel worden beoordeeld, aangezien de toepassing niet destructief werd geopend.

Er werd geen staalname uitgevoerd. De toepassing wordt op basis van materiaaltipe, uitzicht en plaatsing uitgesloten van verdere asbestbeoordeling volgens het inspectieprotocol.

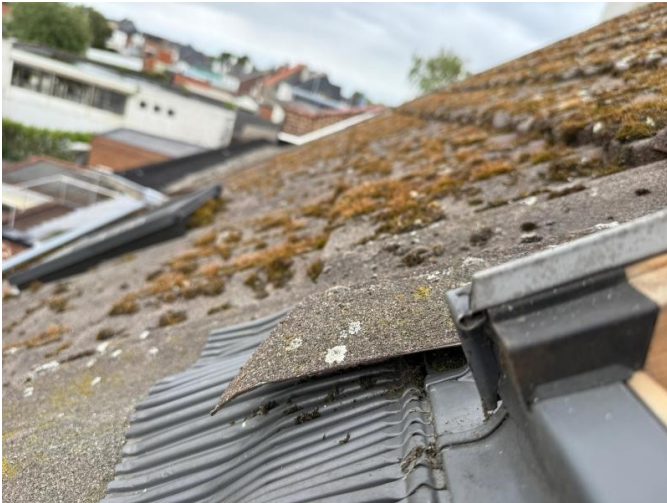
Vrije foto

Op het hellend dak van het gebouw werden platen vastgesteld met een dun profiel, een ruw ogende bovenzijde en een onderzijde in metaal. De platen zijn mechanisch bevestigd met schroeven en vertonen een gelijkmatig gegolfd patroon. De onderzijde voelt hard en koud aan, metaalachtig, en vertoont geen kenmerken van vezelcement (geen vezelstructuur, geen bros breukvlak, geen cementlaag).

Gezien de beperkte dikte van het materiaal, de metaalachtige opbouw en afwezigheid van typische kenmerken van asbestverdachte toepassingen zoals vezelcement of bitumenleien, wordt deze dakbedekking niet beschouwd als asbestverdacht.

Er is geen verdere actie vereist. Het materiaal hoeft niet opgenomen te worden in een bronfiche. De adviesfiche wordt enkel toegevoegd ter duiding.

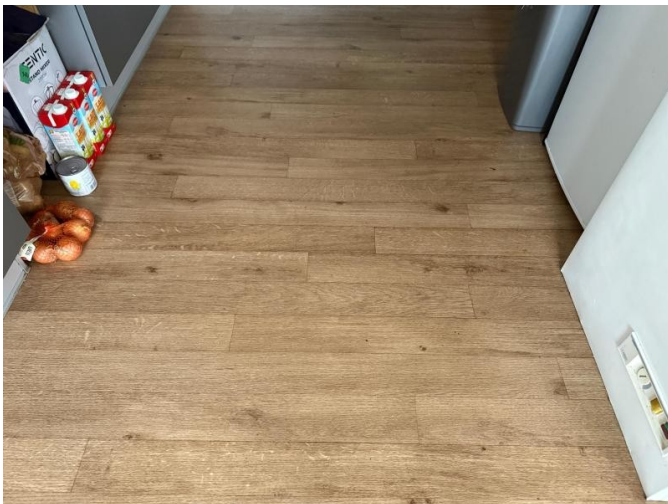
Vrije foto

De vloer van het appartement is afgewerkt met linoleum. De vloerbekleding werd met dubbelzijdige kleeftape vastgemaakt en werd niet verlijmd met onderlagen of lijm die asbest zouden kunnen bevatten.

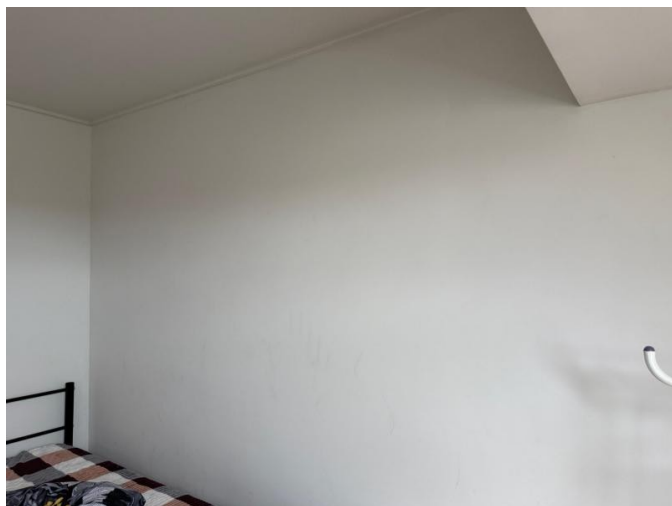
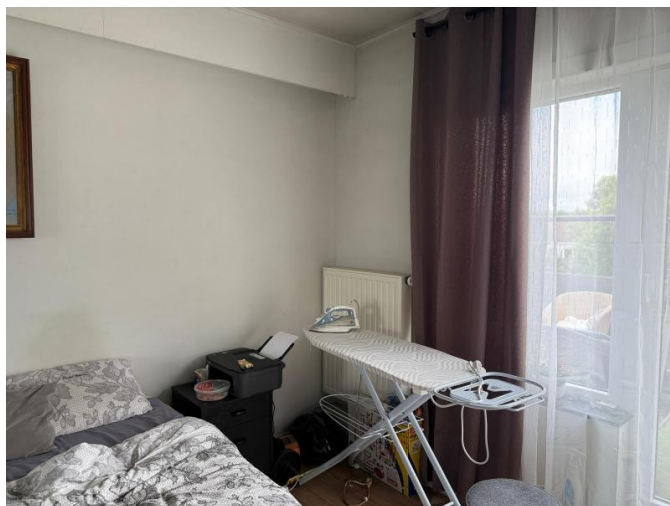
Fiche 6: Pleisterwerk muren

Geen asbest

#	Type	Referentie	Resultaat
6.1	Mengmonster	20250624 D1	Geen asbest
