Asbestinventarisatetest

Leopoldlaan 119, 9400 Ninove
Gemeenschappelijke delen

Attestnummer : 20250708-000334.000

Uitgegeven op : 08.07.2025

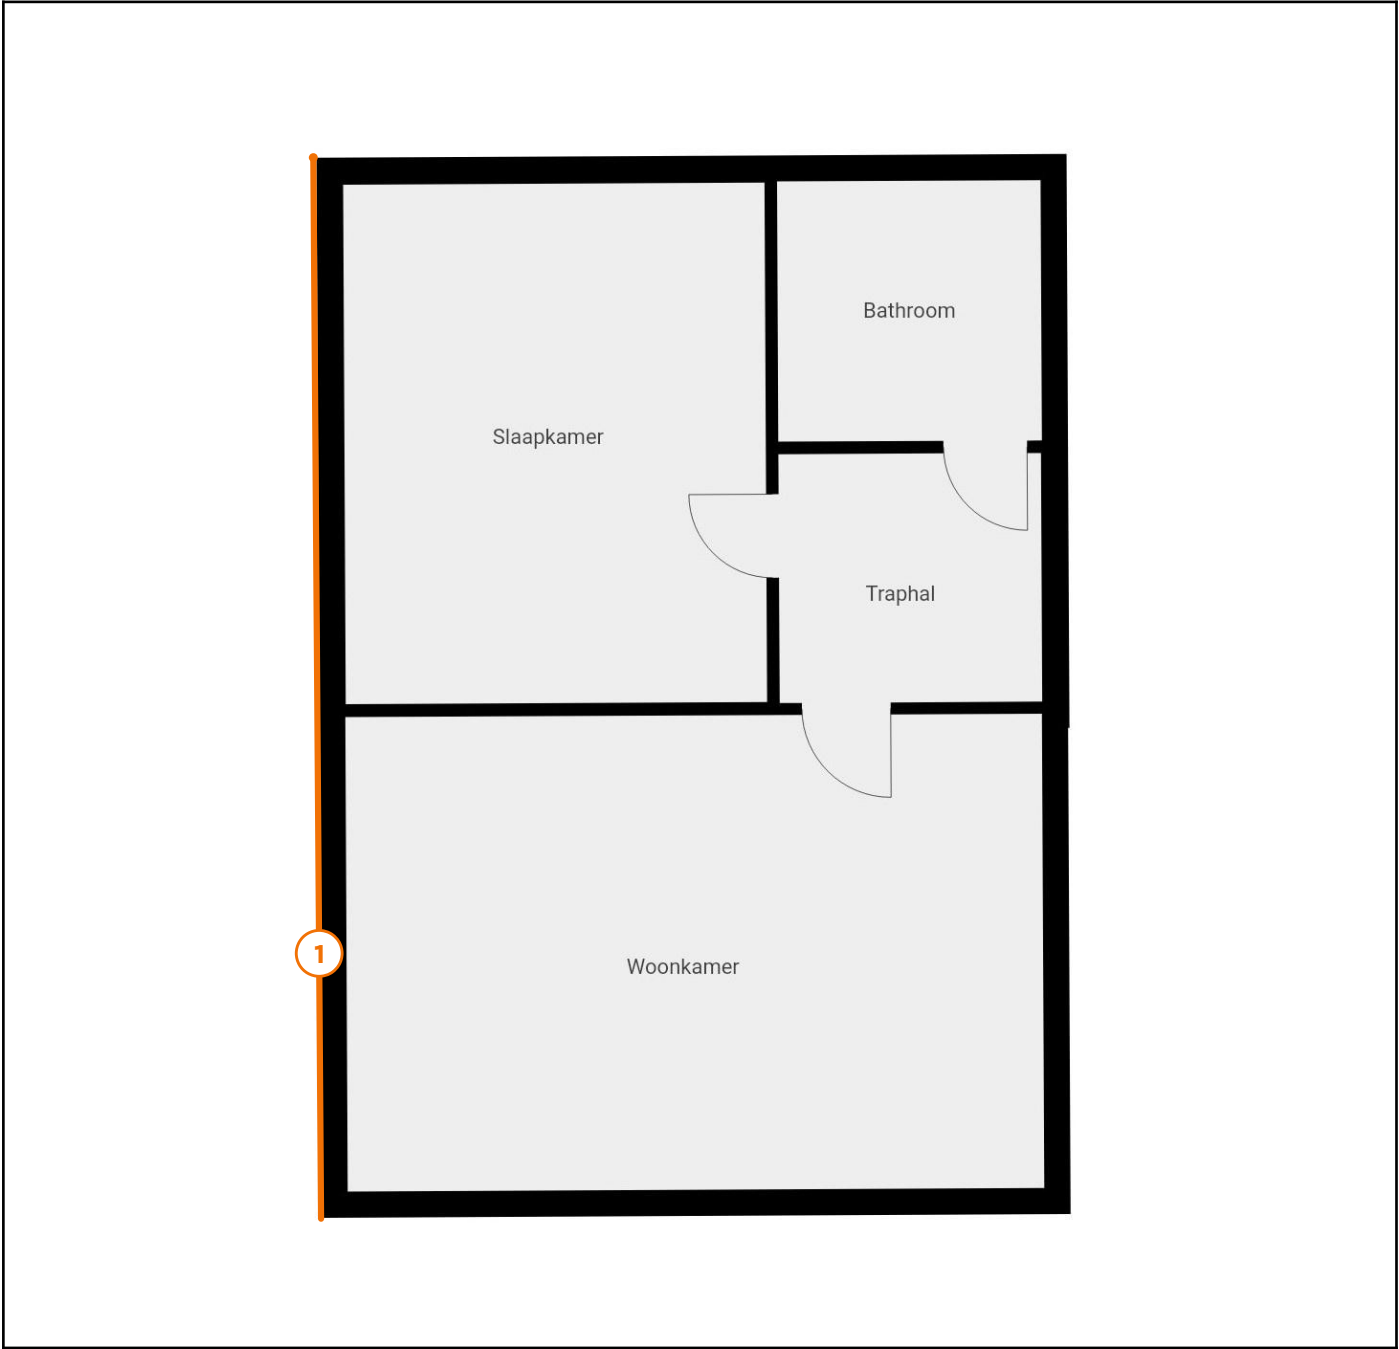
Plan 1.4: 3de verdieping

| Beschrijving | Type | Actie |
|---|---|---|
| 1. Gevel uit Asbestverdachte leien (zonder staalname) | Asbestmateriaal | Verwijderen |

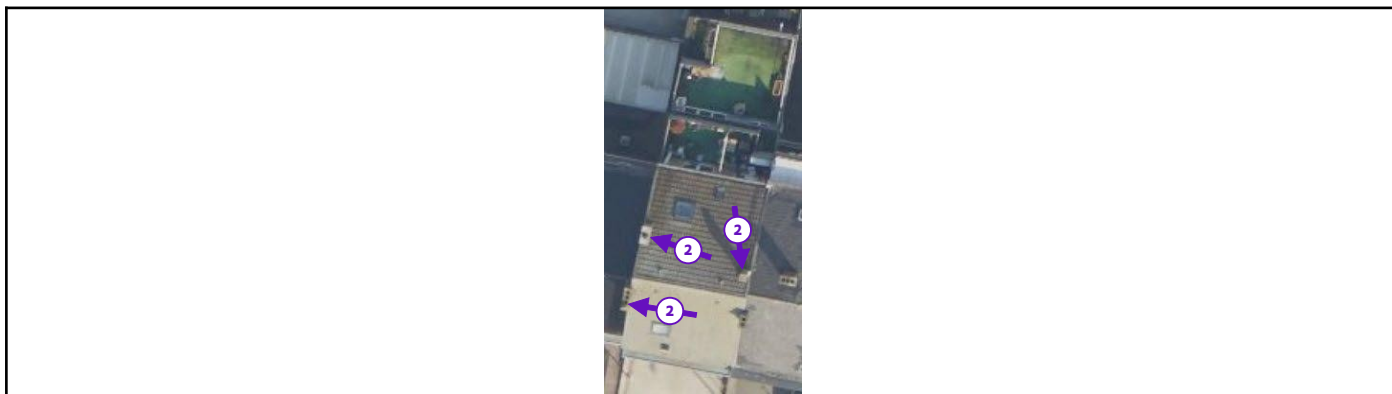
Plan 1.5: Daken

| Beschrijving | Type | Actie |
|---|---|---|
| 2. Schoorstenen rookgaskanaal - beoordeling | Beperking | - |

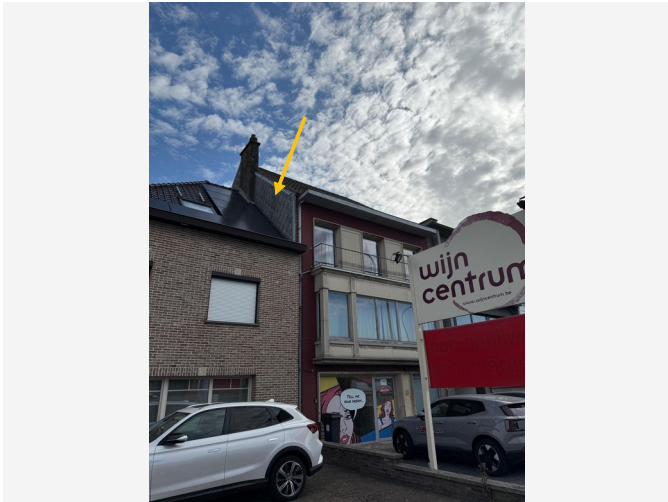
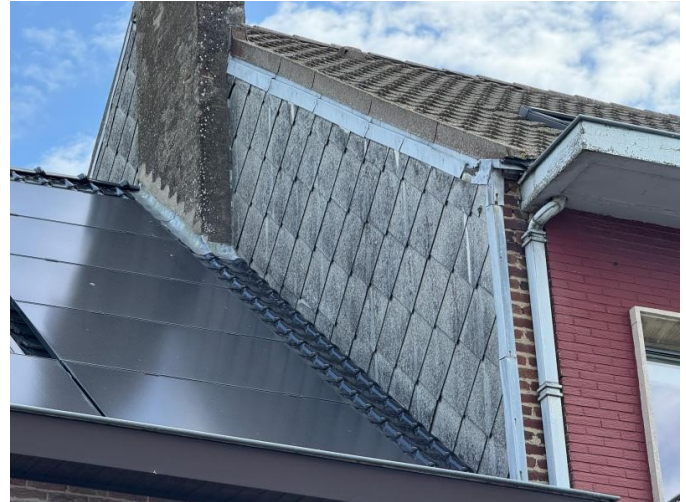
Fiche 1: Gevel uit Asbestverdachte leien (zonder staalname)

Asbestmateriaal

Het asbestmateriaal valt onder de mijlpaal van 2034.

| Eindbeoordeling materiaalarisico | Laag materiaalarisico en/of verlaagde kans op vezelvrijgave |

| Asbestsoort (vezeltype) | Crocidoliet aanwezig |
| Asbestconcentratie | Laag (< 50%) |
| Toestand van het materiaal | Licht beschadigd, licht verweerd. Intact calciumsilicaatmateriaal of categorie III 'gebondenheid' |

| Opmerking | Op basis van onze expertise als deskundigen hebben we deze leien als asbesthoudend geclassificeerd, zonder staalname. De opgegeven volumes zijn slechts schattingen en mogen niet worden gebruikt als maatstaf voor heffingen. |

- Zorg voor een veilig beheer. Vermijd het beschadigen van het asbestmateriaal. Controleer de toestand jaarlijks op wijzigingen.
- Hemelwater dat afspoelt van asbestcement daken of gevels kan asbestdeeltjes bevatten. Gebruik het enkel voor gesloten circuits (bv. spoelen toiletten). Reinig na het vervangen van het dak of de gevel de dakgoten en regenwaterput of -ton om asbesthoudend sediment of slib te verwijderen
- Voer bijkomende staalname(s) uit.

- Eenvoudige handelingen: mag via doe-het-zelf of door werknemer(s) met opleidingsattest eenvoudige handelingen
Indien de leien intact zijn en als geschikt voor eenvoudige handelingen worden beoordeeld, mogen ze bij wijze van uitzondering door de particulier verwijderd worden.

- Eenvoudige handelingen: enkel door erkend asbestverwijderaar
Gezien de leien worden vermoed asbesthoudend te zijn en gelet op de staat van de leien, die redelijk verweerd zijn, en hoewel deze eventueel door eenvoudige handelingen verwijderd kunnen worden, adviseer ik als deskundige toch om de verwijdering te laten uitvoeren door een erkende asbestverwijderaar gelet op het risico op vezelverspreiding bij breuk of verwerking. Dit garandeert de veiligheid van zowel de bewoners als de burens.

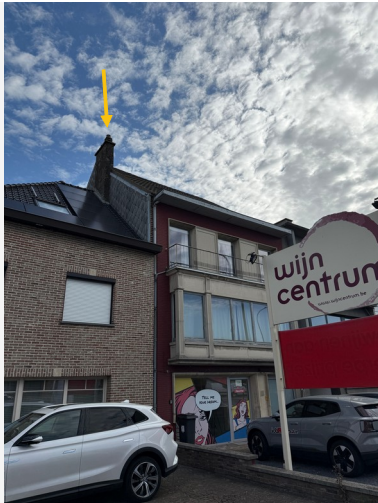
Situeringfoto

Tijdelijke beperking

Reden: Het te onderzoeken materiaal situeert zich hoger dan 3,50 m te rekenen vanaf een veilige ondergrond

Uitleg van de asbestdeskundige: De rookgaskanalen zijn niet beoordeeld. Aan de binnenzijde is het kanaal niet zichtbaar. Aan de buitenzijde is het hoger dan 3,5 meter om de schoorsteen te inspecteren. Het is niet zichtbaar of er een asbestverdacht rookgaskanaal aanwezig is in de schoorsteen. Conform ons inspectieprotocol mogen wij een beperking inroepen voor hoogtes hoger dan 3,5 m. Indien men dit wil laten onderzoeken, dient er een nieuwe afspraak gemaakt te worden en moet er een hoogtewerker voorzien worden, evenals iemand die bevoegd is om deze te bedienen en eventueel een techniek die de al dan niet aanwezige schouwhoed kan afnemen en weer terugplaatsen.

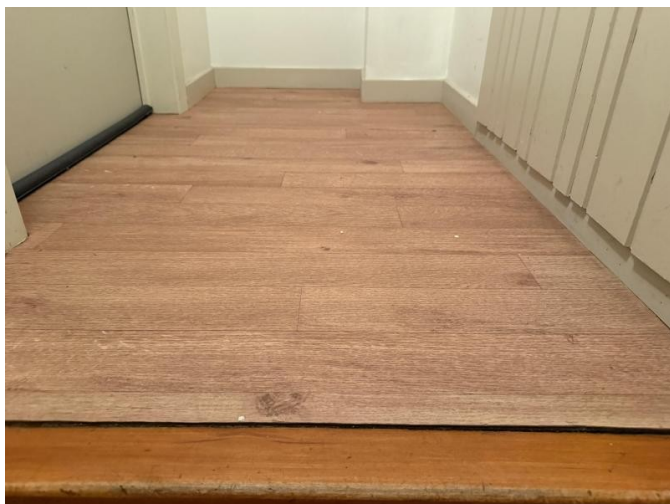
Vrije foto

Op de eerste en de tweede verdieping van de traphal is een vloerafwerking aanwezig in linoleum. De vloerbekleding werd met dubbelzijdige kleeftape vastgemaakt en werd niet verlijmd met onderlagen of lijm die asbest zouden kunnen bevatten.

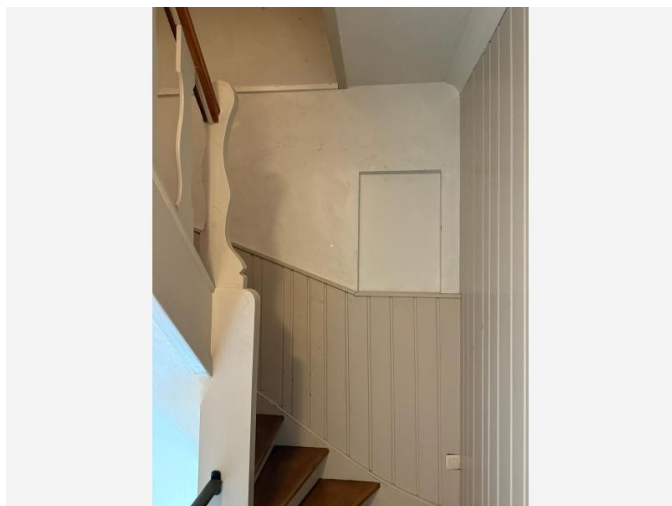
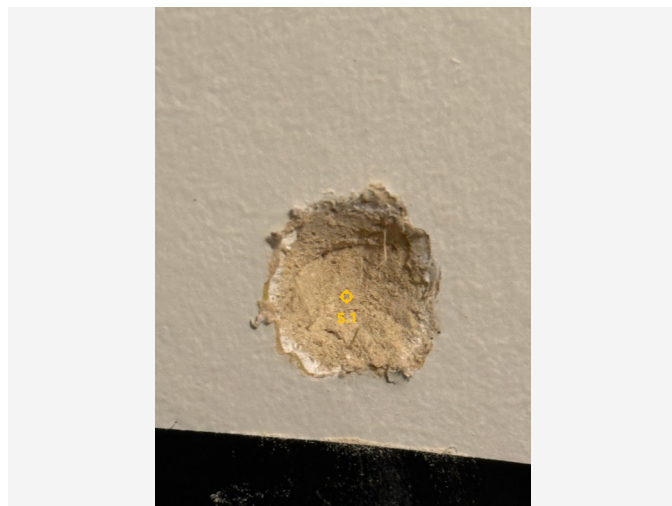
Fiche 5: Pleisterwerk muren

Geen asbest

| # | Type | Referentie | Resultaat |
|---|---|---|---|
| 5.1 | Mengmonster | 20250624 C1 | Geen asbest |
