Asbestinventarisat attest

Nederwijk 8, 9400 Ninove

Attestnummer : 20250712-000005.000

Uitgegeven op : 12.07.2025

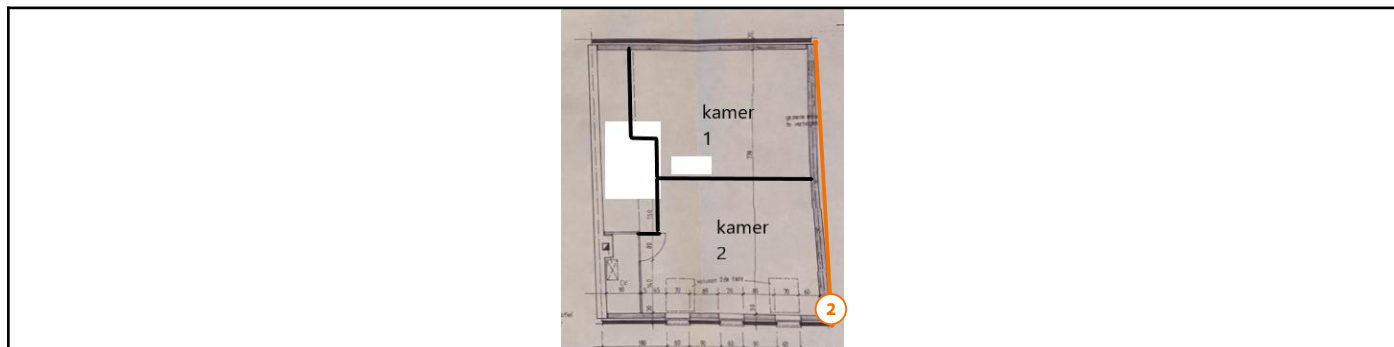
Plan 1.8: woning plan +2

Beschrijving	Type	Actie
2. Gevellei (visueel vastgesteld).	Asbestmateriaal	Verwijderen

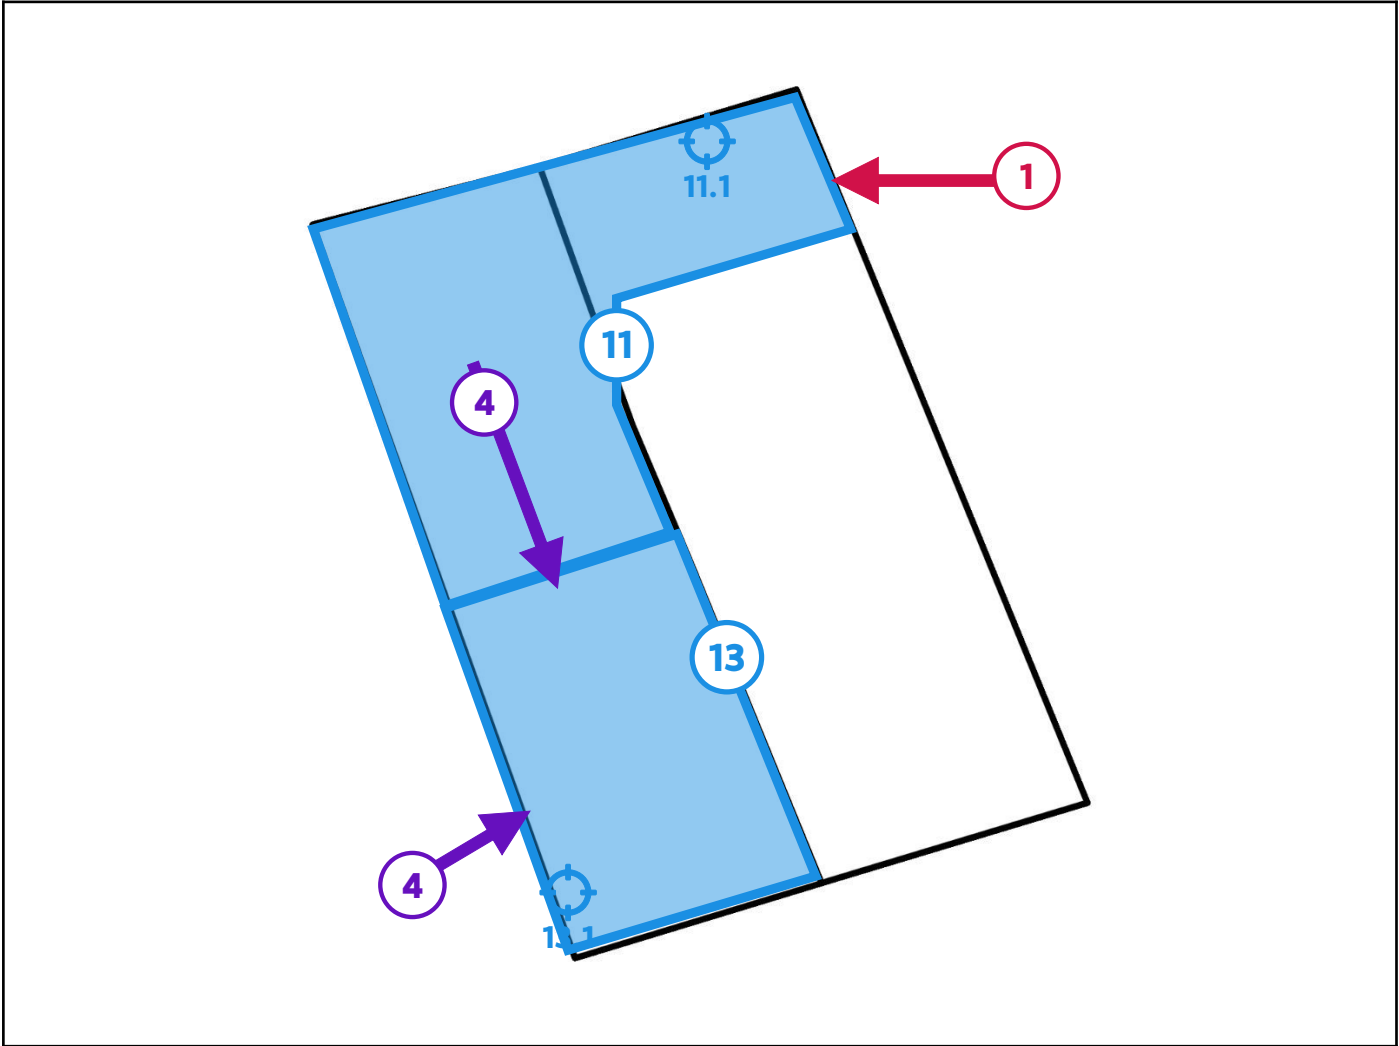
Plan 1.10: woning dakplan

Beschrijving	Type	Actie
1. Asbestcement afval.	Asbestmateriaal	Dringend verwijderen
4. Schouw op het dak (beperkingsfiche).	Beperking	-
11. Roofing (met staalname).	Geen asbest	-
11.1 Code: 04	Puntmonster	-
13. Onderdak (staalname).	Geen asbest	-
13.1 Code: 03	Puntmonster	-

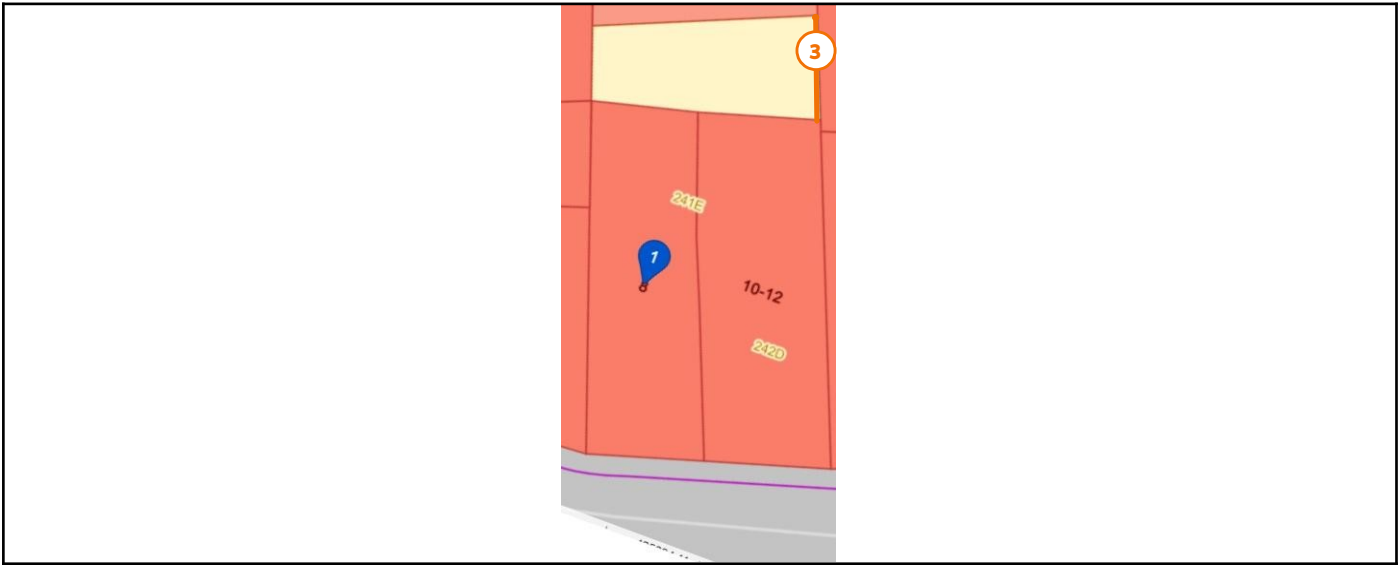
Plan 1.11: overzicht

Beschrijving	Type	Actie
3. gevelleien op muur van buur op perceelsgrens	Asbestmateriaal	Verwijderen

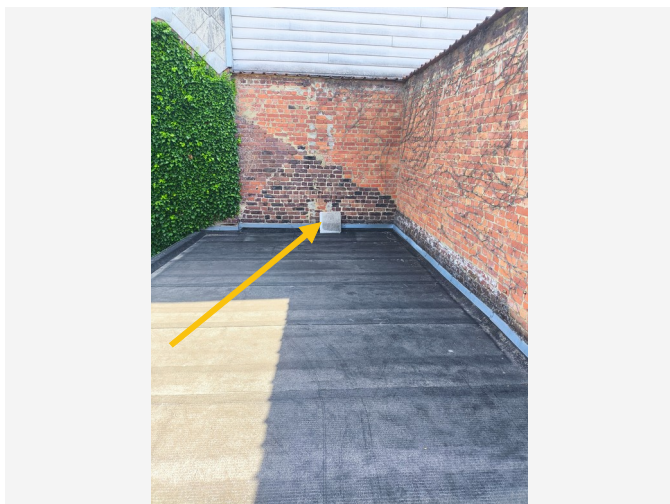
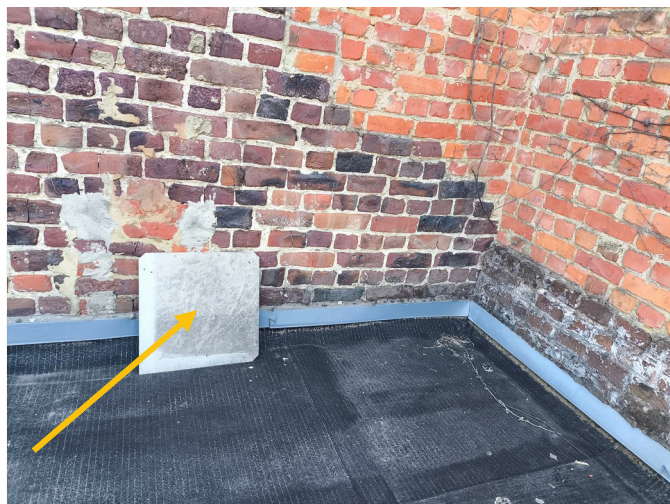
Het asbestmateriaal valt onder de mijlpaal van 2040.

Dringend verwijderen

- Verwijder het asbestafval.
- Voer bijkomende staalname(s) uit.

- Eenvoudige handelingen: mag via doe-het-zelf of door werknemer(s) met opleidingsattest eenvoudige handelingen
EH via doe-het zelf.

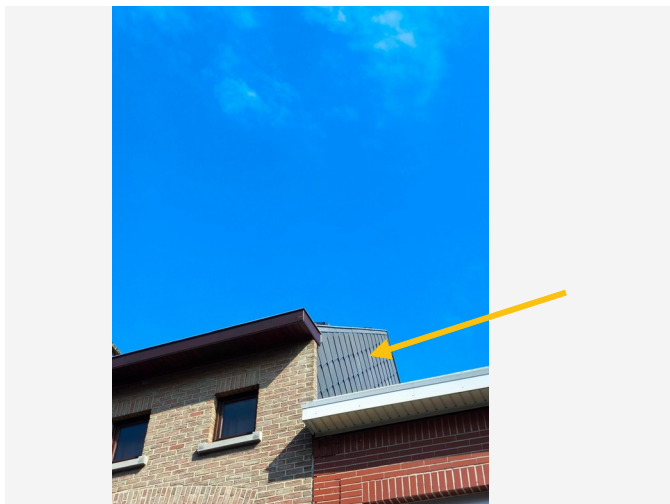
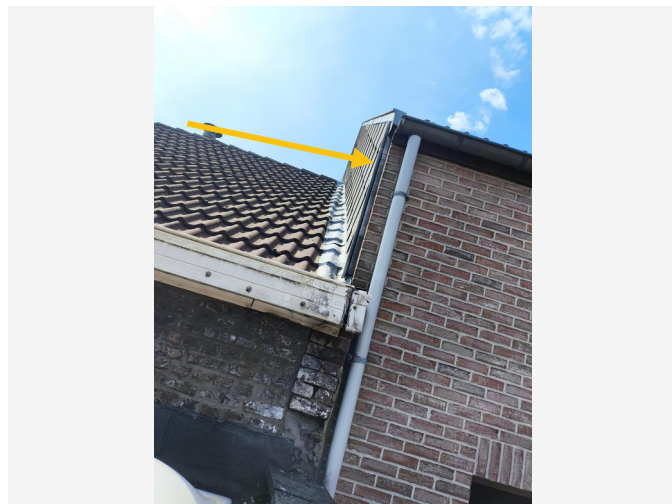
Het asbestmateriaal valt onder de mijlpaal van 2034.

Verwijderen

Eindbeoordeling materiaalrisico	Verhoogd materiaalrisico en/of verhoogde kans op vezelvrijgave
---------------------------------	--

Gebondenheid	Categorie 1: hechtgebonden in oorsprong
Asbestsoort (vezeltype)	Crocidoliet aanwezig
Asbestconcentratie	Laag (< 50%)
Afschermingsgraad van het gehele materiaal	Geheel of deels vrij aan de buitenlucht
Toestand van het materiaal	Matig beschadigd, matig verweerd

Beschrijving	Gevellei (visueel vastgesteld).
Omgeving	Buiten
Primaire drager	Schuin dak
Asbestmateriaal	Dak- en gevelbekleding - Lei, shingle
Bindmiddel van asbestmateriaal	Cement
Gebondenheid op basis van bindmiddel	Hecht
Hoeveelheid (oppervlakte - aantal)	• 30,00 m ² - 1 stuk
Totale oppervlakte	30,00 m ²
Eenvoudig bereikbaar	Ja
Bevestigingswijze	<ul style="list-style-type: none">• Geklemd• Genageld, geniet
Identificatiemethode	Vaststelling zonder monsternamen
Destructieve handeling voor identificatie	Nee
Opmerking	De leien zijn visueel en volgens expertise als asbestverdacht beschouwd. De vermelde oppervlaktes, diktes en volumes betreffen een beredeneerde schatting. Er worden geen rechten verleend aan deze oppervlaktes/diktes/volumes.

- Verwijder dit asbestmateriaal zo snel mogelijk. Volg de toestand goed op.
- Hemelwater dat afspoelt van asbestcement daken of gevels kan asbestdeeltjes bevatten. Gebruik het enkel voor gesloten circuits (bv. spoelen toiletten). Reinig na het vervangen van het dak of de gevel de dakgoten en regenwaterput of -ton om asbesthoudend sediment of slib te verwijderen
- Voer bijkomende staalname(s) uit.

- Eenvoudige handelingen: mag via doe-het-zelf of door werknemer(s) met opleidingsattest eenvoudige handelingen
EH via doe-het zelf.

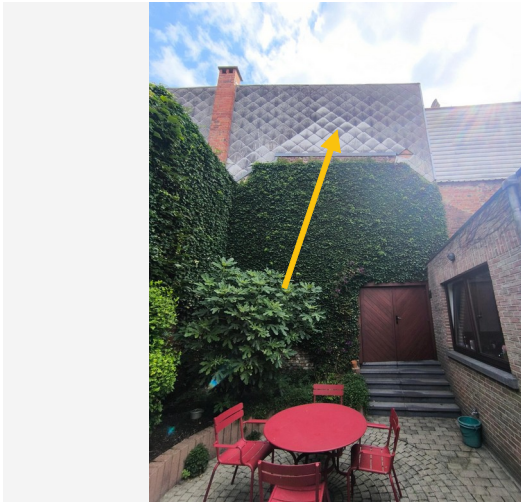
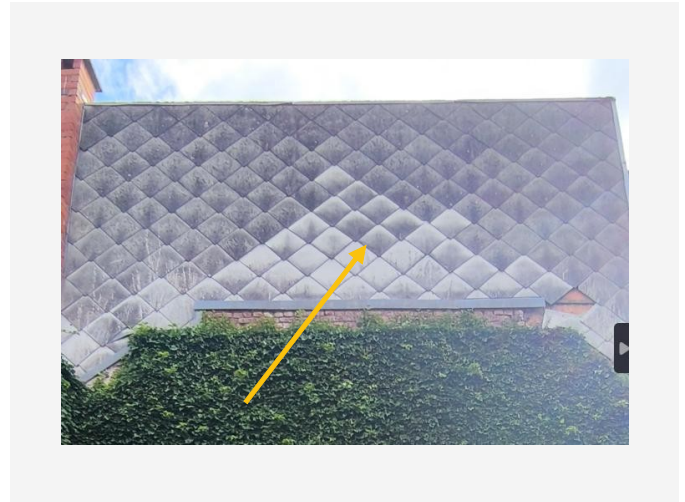
Fiche 3: gevelleien op muur van buur op perceelsgrens

Het asbestmateriaal valt onder de mijlpaal van 2034.

Verwijderen

Eindbeoordeling materiaalarisico	Verhoogd materiaalarisico en/of verhoogde kans op vezelvrijgave
----------------------------------	---

Gebondenheid	Categorie 1: hechtgebonden in oorsprong
Asbestsoort (vezeltype)	Crocidoliet aanwezig
Asbestconcentratie	Laag (< 50%)
Afschermingsgraad van het gehele materiaal	Geheel of deels vrij aan de buitenlucht
Toestand van het materiaal	Matig beschadigd, matig verweerd

Beschrijving	gevelleien op muur van buur op perceelsgrens
Omgeving	Buiten
Primaire drager	Wand buitenschil
Asbestmateriaal	Dak- en gevelbekleding - Lei, shingle
Bindmiddel van asbestmateriaal	Cement
Gebondenheid op basis van bindmiddel	Hecht
Hoeveelheid (oppervlakte - aantal)	• 40,00 m ² - 1 stuk
Totale oppervlakte	40,00 m ²
Eenvoudig bereikbaar	Ja
Bevestigingswijze	• Genageld, geniet
Identificatiemethode	Vaststelling zonder monstername
Destructieve handeling voor identificatie	Nee
Opmerking	De vermelde oppervlaktes, lengtes en volumes betreffen een berekende schatting. Er worden geen rechten verleend aan deze oppervlaktes/lengtes/volumes.

- Zorg voor een veilig beheer. Vermijd het beschadigen van het asbestmateriaal. Controleer de toestand jaarlijks op wijzigingen.

- Eenvoudige handelingen: mag via doe-het-zelf of door werknemer(s) met opleidingsattest eenvoudige handelingen
EH via doe-het zelf Standaard dragen van de nodige wegwerp beschermingsmiddelen FFP 3 masker , handschoenen en tyvec CAT III type 5-6 afwasbaar schoeisel

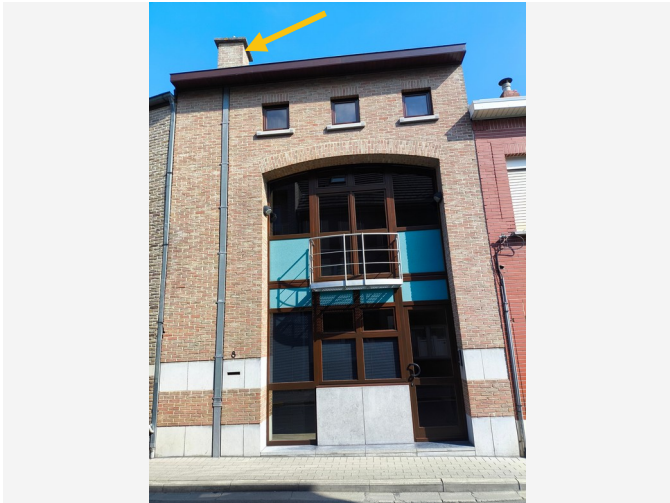
Tijdelijke beperking

Reden: Het te onderzoeken materiaal situeert zich hoger dan 3,50 m te rekenen vanaf een veilige ondergrond

Uitleg van de asbestdeskundige: Bij werken (dak of reiniging schouw) kan een stelling geplaatst worden, het is niet duidelijk of er asbestverdachte materialen aanwezig zijn in de schouw.

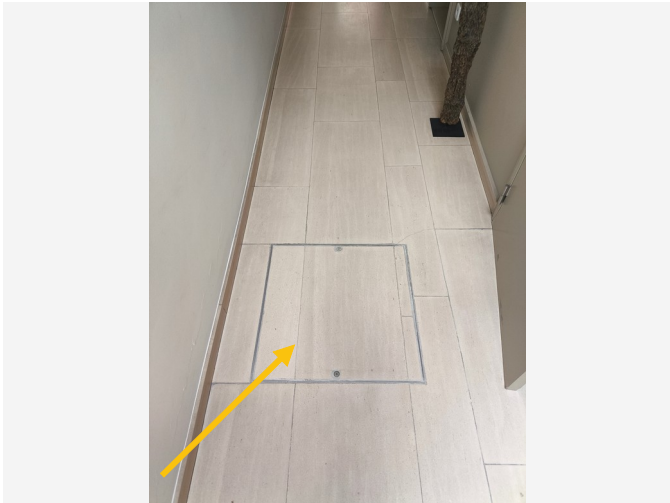
Tijdelijke beperking

Reden: Er is geen volledige risicobeoordeling mogelijk

Uitleg van de asbestdeskundige: Putdeksel(s) is te zwaar om te heffen of is geklemd/vastgeroest.

Inspectie niet mogelijk.

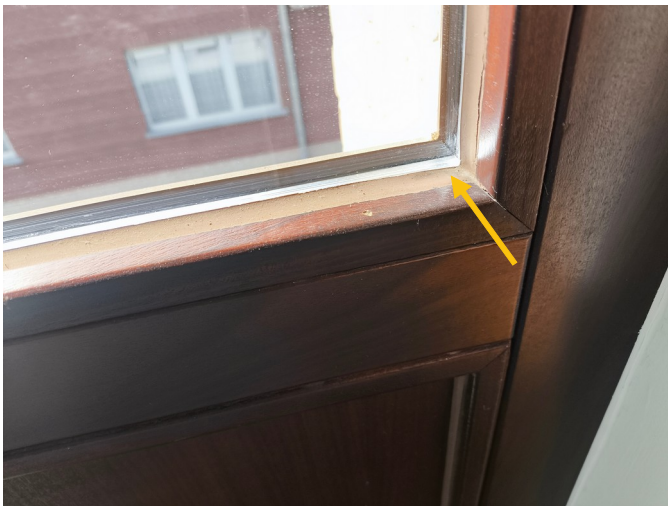
Fiche 6: Kit niet verdacht (visueel vastgesteld).

De gebruikte siliconen kit is niet asbestverdacht

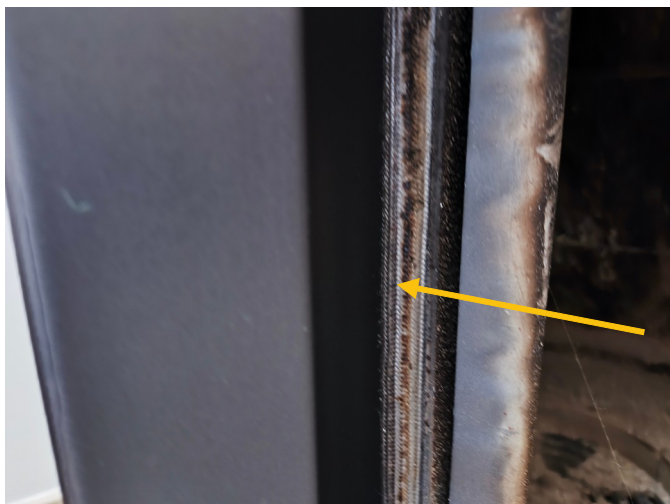
de koord werd visueel herkend als een synthetische koord en is niet asbesthoudend.

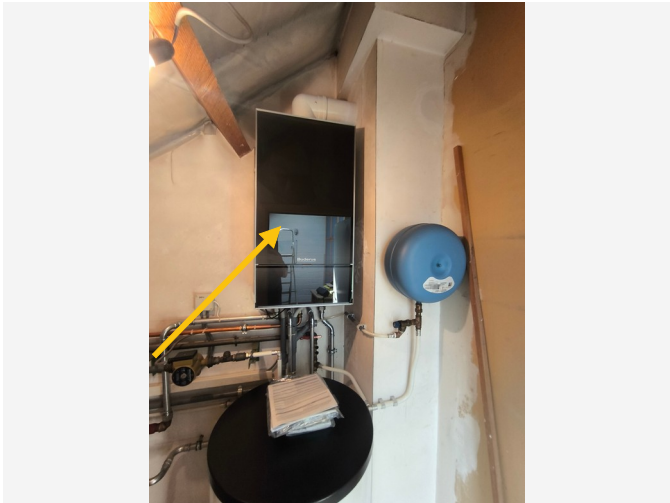
De CV ketel werd gecontroleerd(bwj) en is niet asbest verdacht geen risico bouwjaar.

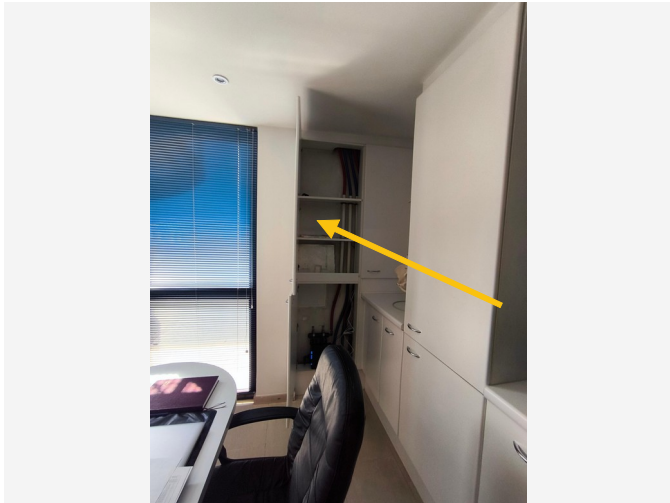
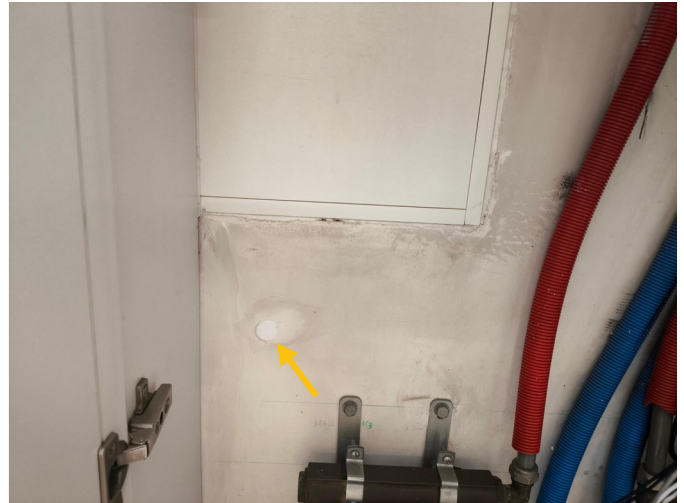
Fiche 9: Muurpleister.

Geen asbest

#	Type	Referentie	Resultaat
9.1	Mengmonster	01	Geen asbest

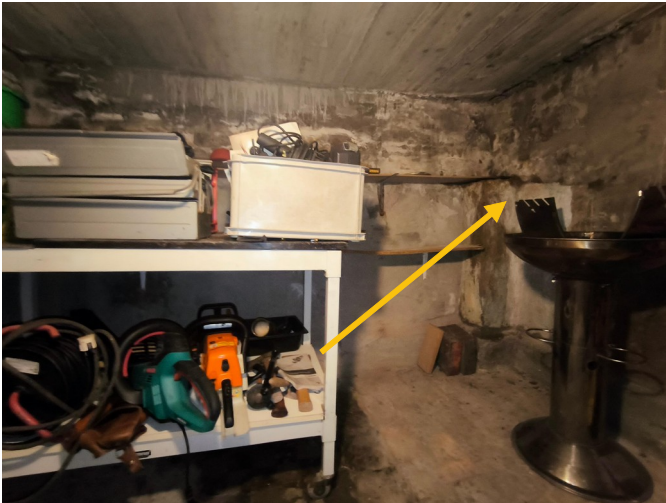
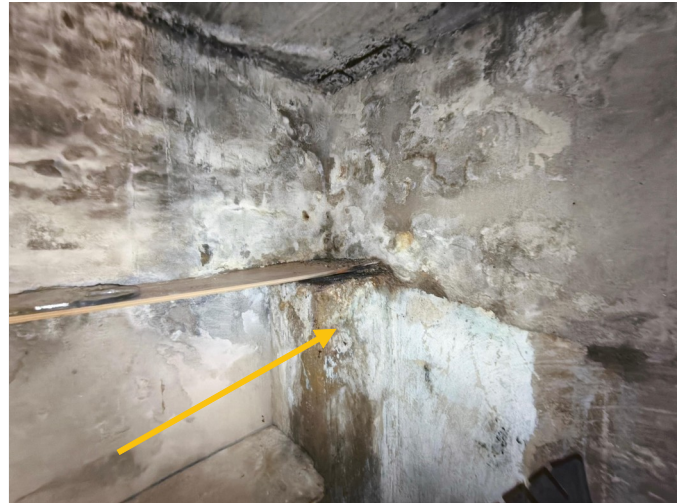
Geen asbest

#	Type	Referentie	Resultaat
10.1	Mengmonster	06	Geen asbest

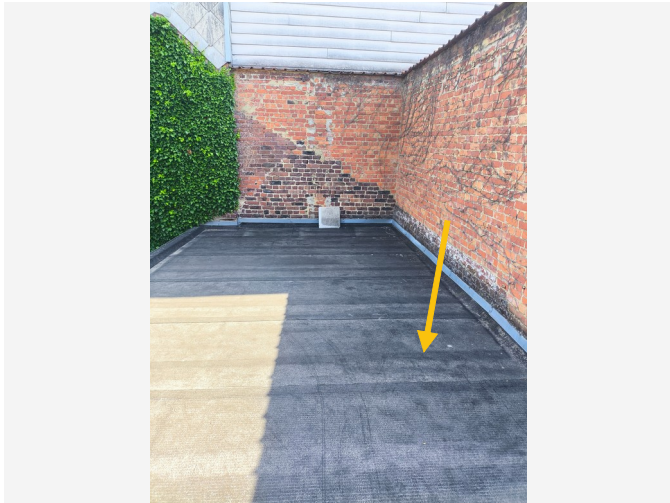
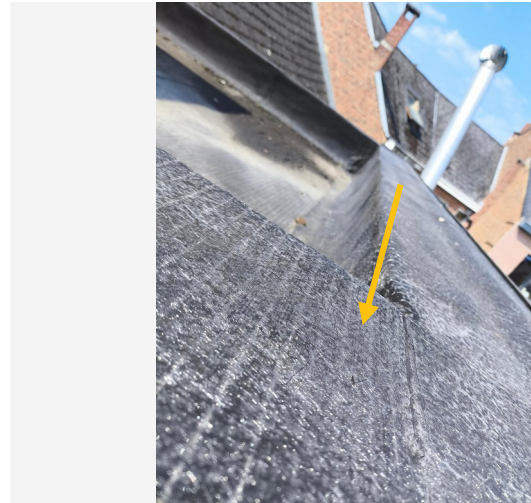
Fiche 11: Roofing (met staalname).

Geen asbest

#	Type	Referentie	Resultaat
11.1	Puntmonster	04	Geen asbest

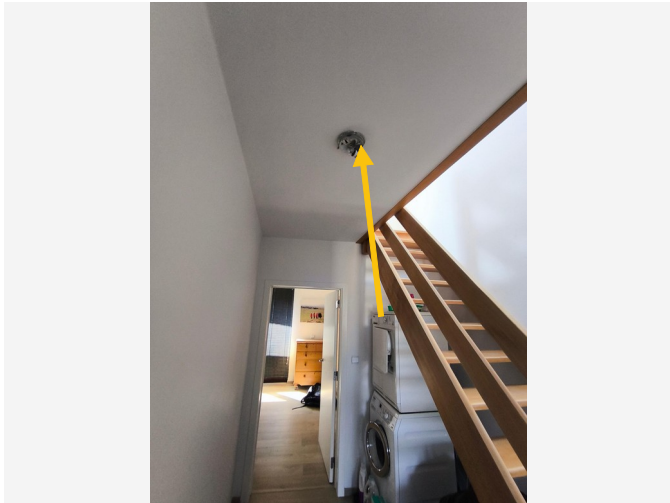
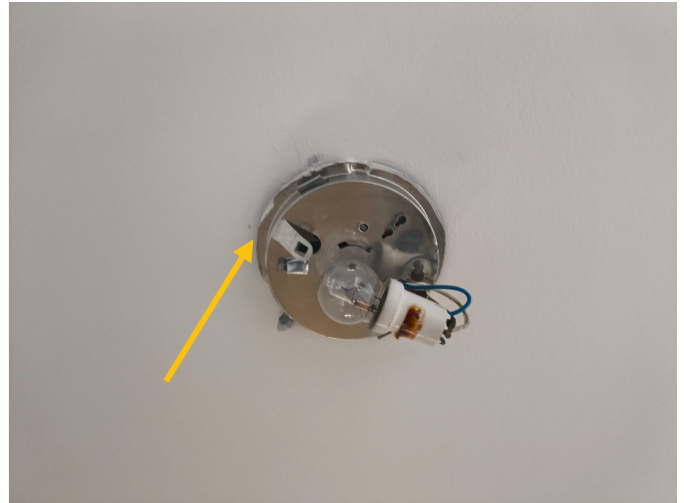
Fiche 12: Plafondpleister.

Geen asbest

#	Type	Referentie	Resultaat
12.1	Mengmonster	02	Geen asbest

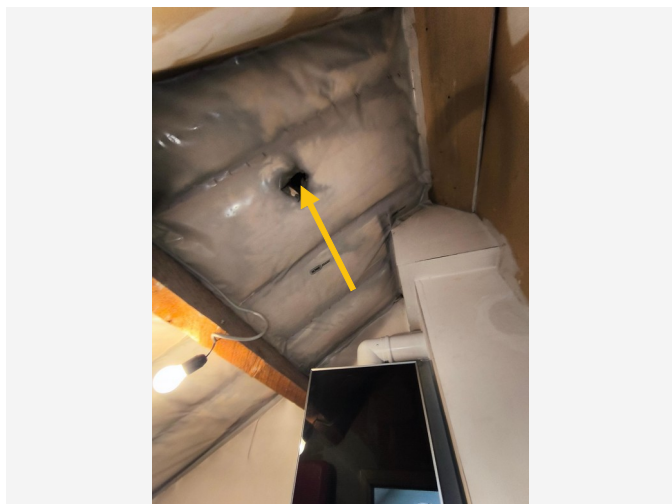
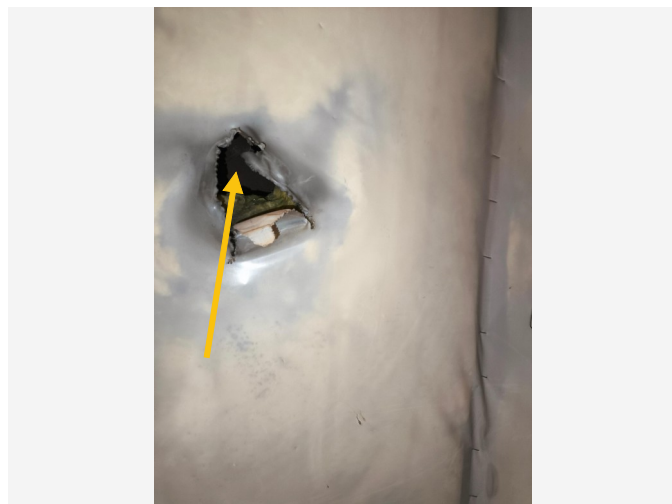
Fiche 13: Onderdak (staalname).

Geen asbest

#	Type	Referentie	Resultaat
13.1	Puntmonster	03	Geen asbest

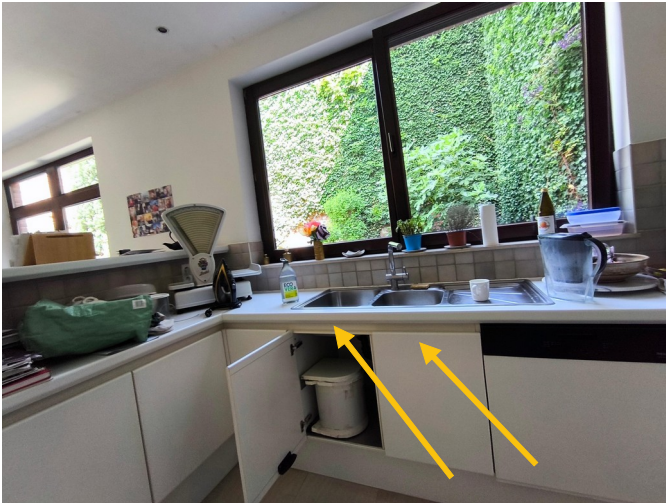
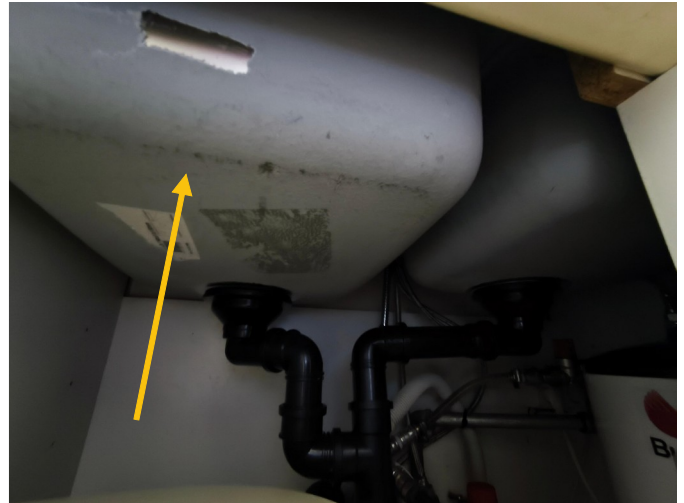
Fiche 14: verf spoelbakken keuken

Geen asbest

#	Type	Referentie	Resultaat
14.1	Puntmonster	05	Geen asbest
