Asbestinventarisatetest

Wijngaardstraat 28, 9500 Geraardsbergen

Attestnummer : **20250704-000237.000**

Uitgegeven op : **04.07.2025**

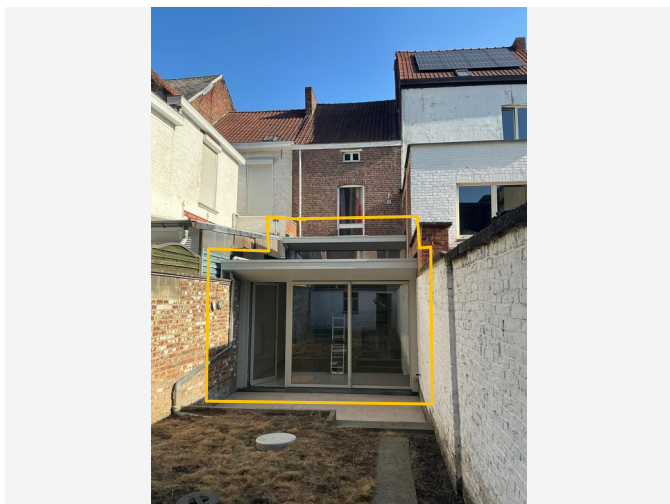
Situeringsfoto

Uitgesloten van inspectie

Bouwjaar: 2012

Constructies gebouwd vanaf 2001 moeten niet onderzocht worden

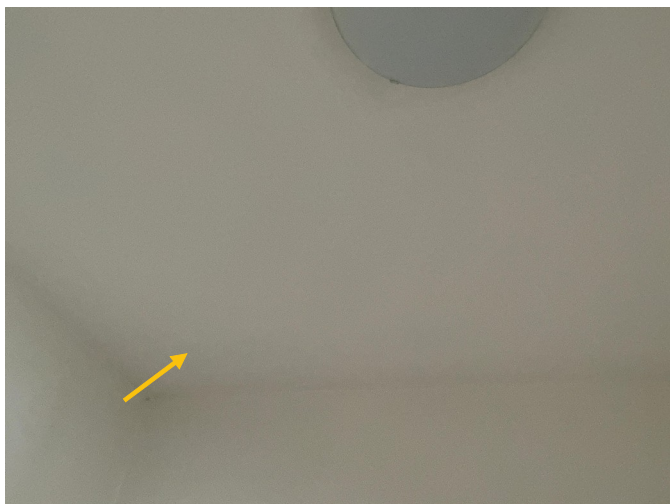
Vrije foto

De plafonds zijn uitgewerkt in gyproc-panelen. Deze bezitten geen asbesthoudende kenmerken. De deskundige kan geen uitspraak doen over achterliggende materialen. Hiervoor is een destructief onderzoek nodig.

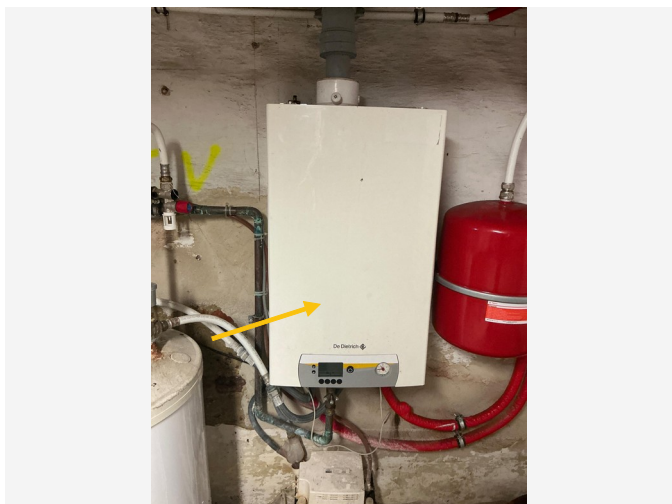
Vrije foto

De gaswandketel is een recent model. Deze bezit geen asbesthoudende componenten.

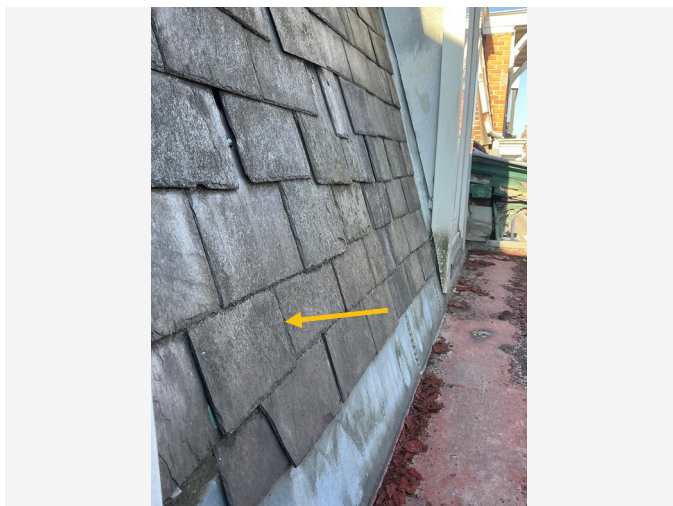
Vrije foto

De dakkapellen zijn bezet met natuurleien. Deze bezitten geen asbesthoudende eigenschappen.

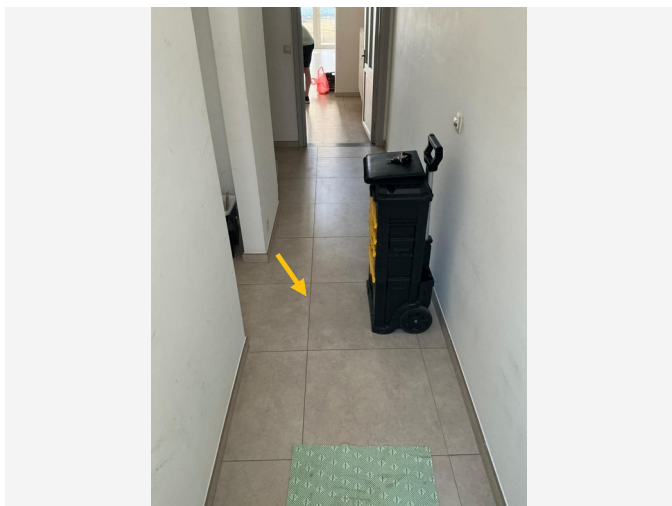
Vrije foto

De vloeropbouw werd in 2013 volledig vernieuwd. Deze laag bezit geen asbesthoudende componenten.

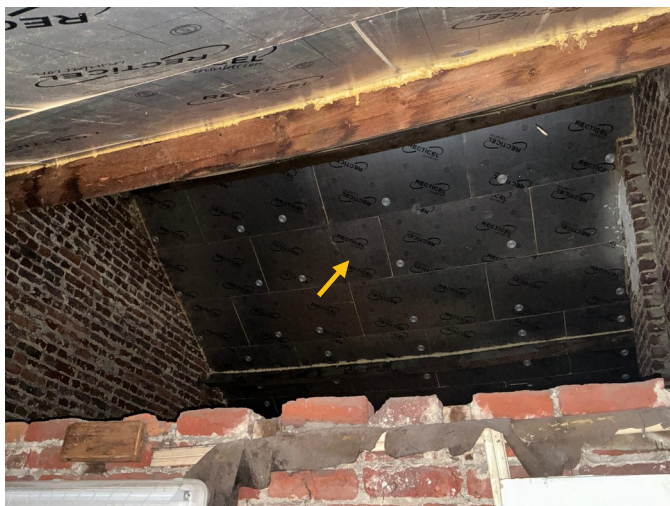
Vrije foto

Dak en onderdak werden in 2013 gerenoveerd. Deze opbouw bezit geen asbesthoudende componenten.

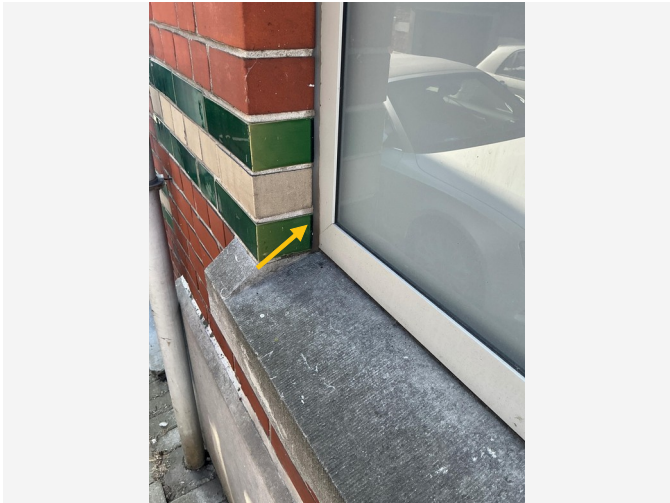
Vrije foto

Het buitenschrijnwerk werd in 2013 vernieuwd. Dit bezit geen asbesthoudende kenmerken.

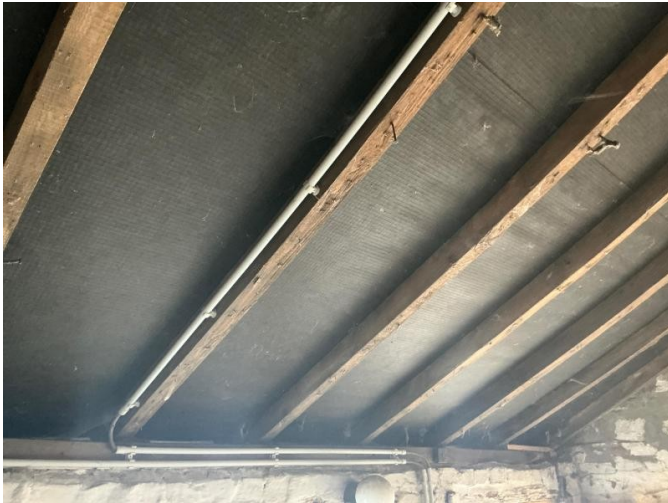
Vrije foto

Het onderdak bestaat uit onderdakfleece. Dit bezit geen asbesthoudende eigenschappen.

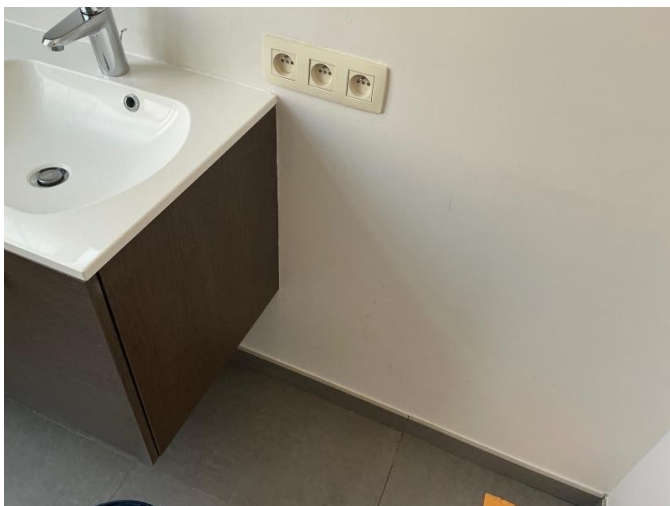
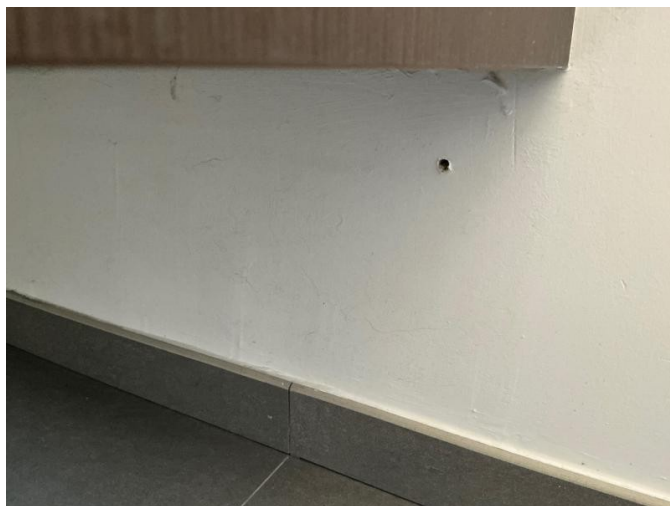
Fiche 9: Pleisterwerk muren

Geen asbest

#	Type	Referentie	Resultaat
9.1	Mengmonster	20250630WIJ28S1	Geen asbest
