Asbestinventarisatetest

Herdebeekstraat 102, 1701 Dilbeek

Attestnummer : 20250619-000122.000

Niet-asbestveilig

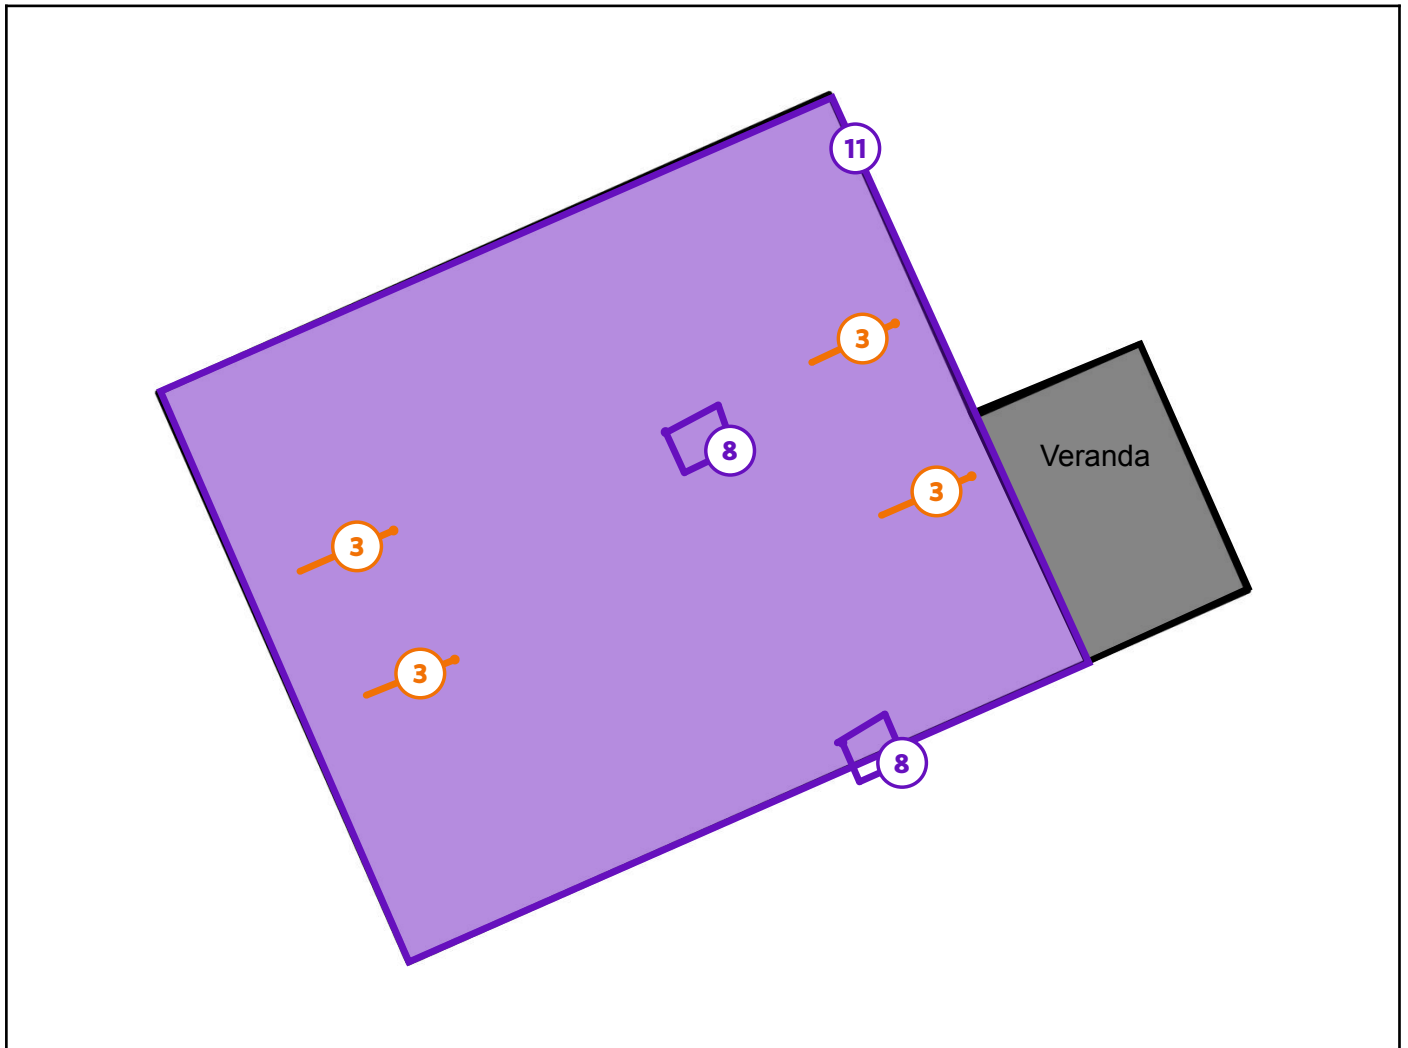
Plan 1.1: woning met aanhorigheden

Beschrijving	Type	Actie
3. Gevelleien dakkappen	Asbestmateriaal	Verwijderen
8. Gemetselde schouwen	Beperking	-
11. Onderdak	Advies	-

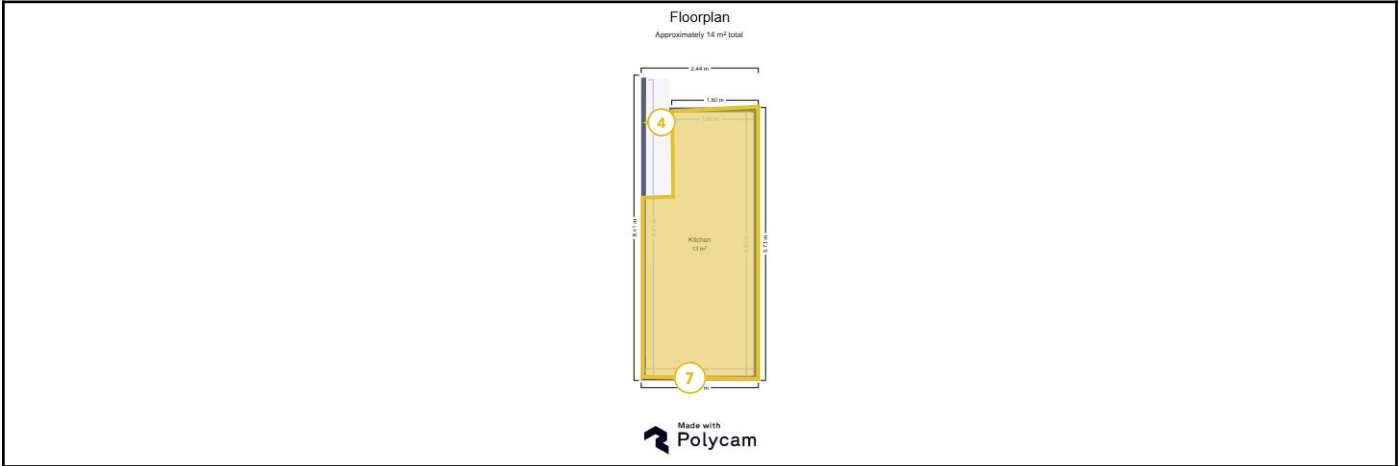
Plan 1.2: Plan kelder

Beschrijving	Type	Actie
4. Elektrische schakelaars en stopcontacten	Asbestmateriaal	Zorgvuldig beheren
7. Vloertegels kelder	Asbestmateriaal	Zorgvuldig beheren

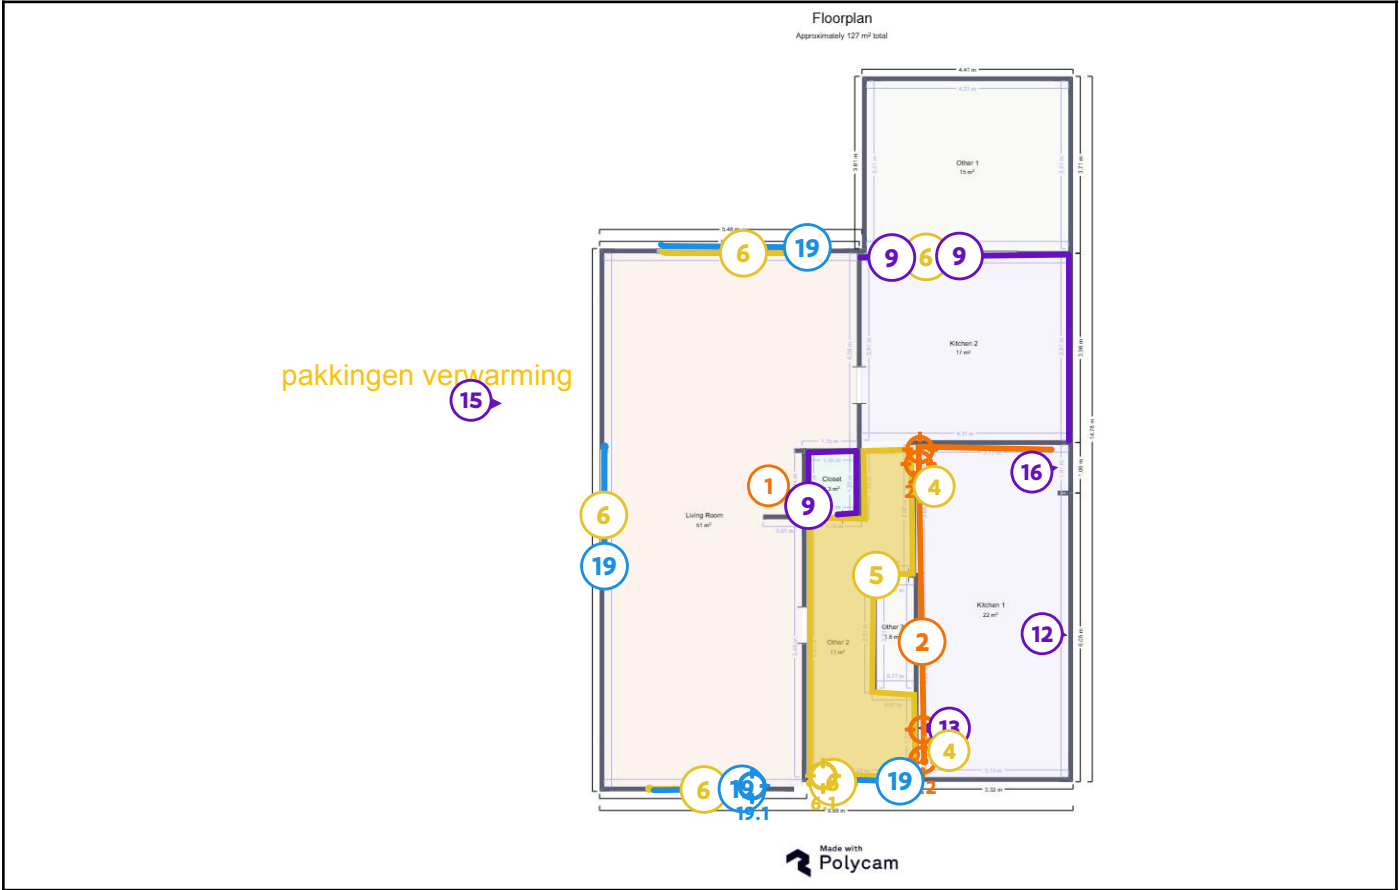
Plan 1.3: Plan gelijkvloers

Beschrijving	Type	Actie
1. Kachelkoord	Asbestmateriaal	Verwijderen
2. Thermische isolatie rond verwarmingsbuizen	Asbestmateriaal	Verwijderen
2.1 Code: 05	Mengmonster	-
2.2 Code: 06	Mengmonster	-
4. Elektrische schakelaars en stopcontacten	Asbestmateriaal	Zorgvuldig beheren
5. Vloertegels inkomhal en gang	Asbestmateriaal	Zorgvuldig beheren
6. Kit tussen kader en glasraam	Asbestmateriaal	Zorgvuldig beheren
6.1 Code: 09	Puntmonster	-

9. Tegellijm keuken, badkamer en wc	Advies	-
12. Teller elektriciteit	Advies	-
13. Gasteller	Advies	-
15. Pakkingen verwarming	Advies	-
16. Verwarmingsketel	Advies	-
19. Kit tussen muur en kader	Geen asbest	-
19.1 Code: 08	Puntmonster	-

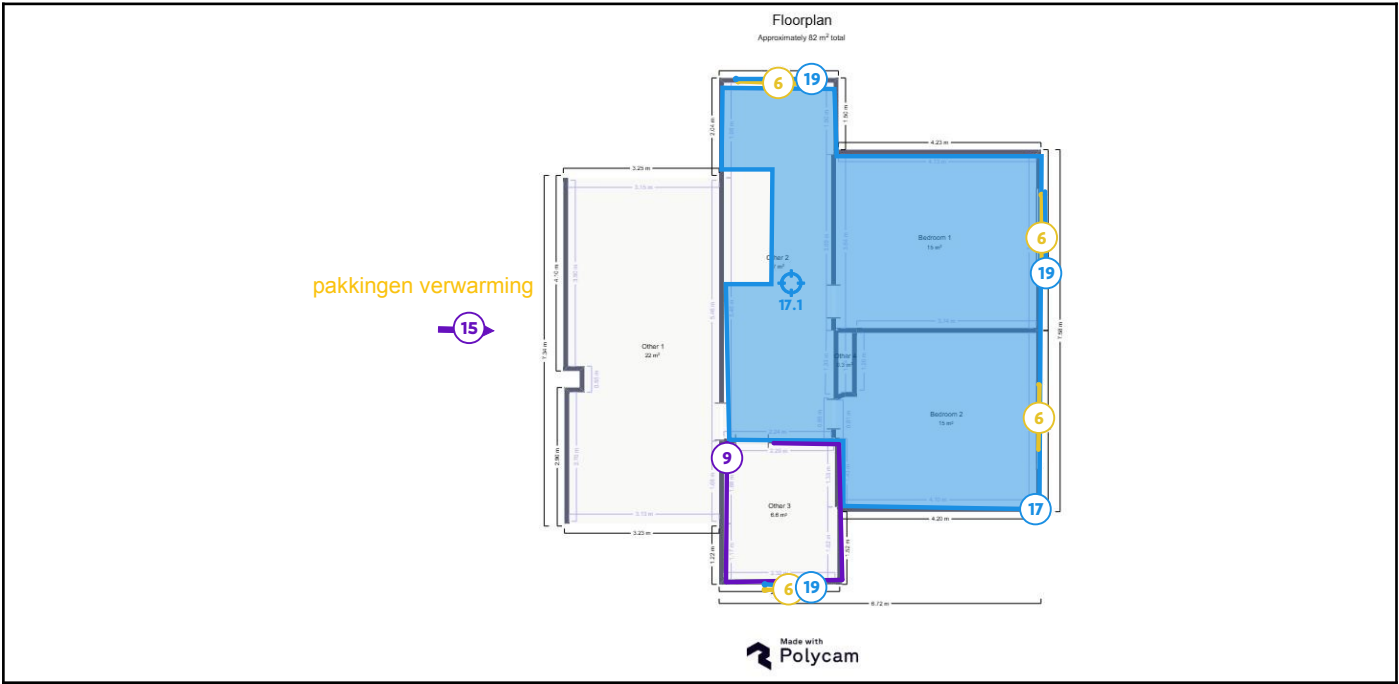
Plan 1.4: Plan verdieping

Beschrijving	Type	Actie
6. Kit tussen kader en glasraam	Asbestmateriaal	Zorgvuldig beheren
9. Tegellijn keuken, badkamer en wc	Advies	-
15. Pakkingen verwarming	Advies	-
17. Vloerzeil eerste verdieping	Geen asbest	-
17.1 Code: 03	Puntmonster	-
19. Kit tussen muur en kader	Geen asbest	-

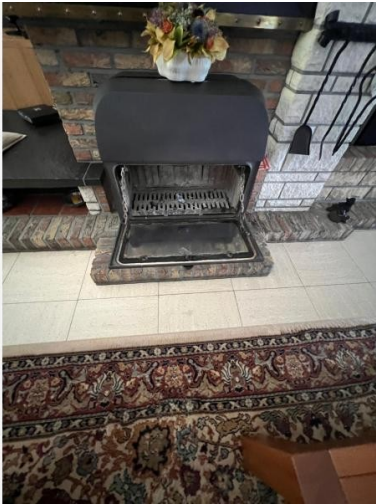
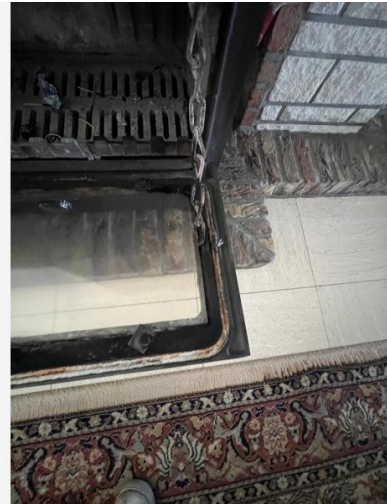
Het asbestmateriaal valt onder de mijlpaal van 2034.

Eindbeoordeling materiaalrisico	Verhoogd materiaalrisico en/of verhoogde kans op vezelvrijgave
---------------------------------	--

Gebondenheid	Categorie 3: niet-hechtgebonden met weinig of geen matrix
Asbestsoort (vezeltype)	Alleen chrysotiel
Asbestconcentratie	Hoog ($\geq 50\%$)
Afschermingsgraad van het gehele materiaal	Geheel of deels (ook) vrij aan de binnenlucht
Toestand van het materiaal	Licht beschadigd, licht verweerd. Intact calciumsilicaatmateriaal of categorie III 'gebondenheid'

Beschrijving	Kachelkoord
Omgeving	Binnen
Primaire drager	Ruimteverwarming
Asbestmateriaal	Koord, lint, band, strip
Bindmiddel van asbestmateriaal	Weinig of geen bindmiddel (textiel, bevloeking, ...)
Gebondenheid op basis van bindmiddel	Niet-hechtgebonden
Hoeveelheid (lengte - omtrek - aantal)	<ul style="list-style-type: none">• 1,00 m - 1,00 cm - 1 stuk
Totale oppervlakte	0,01 m ²
Eenvoudig bereikbaar	Ja
Bevestigingswijze	<ul style="list-style-type: none">• Geklemd• Verlijmd, ingegoten, versmeerd
Identificatiemethode	Vaststelling zonder monstername
Destructieve handeling voor identificatie	Nee

Verwijderen

- Zorg voor een veilig beheer. Vermijd het beschadigen van het asbestmateriaal. Controleer de toestand jaarlijks op wijzigingen.
- Voer bijkomende staalname(s) uit.

- Eenvoudige handelingen: mag via doe-het-zelf of door werknemer(s) met opleidingsattest eenvoudige handelingen
De toepassing mag zelf verwijderd worden onder de voorwaarden terug te vinden op:
<https://ovam.vlaanderen.be/wie-mag-wat-verwijderen>

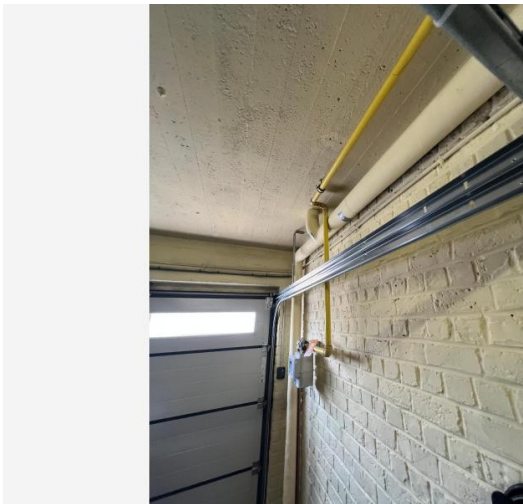
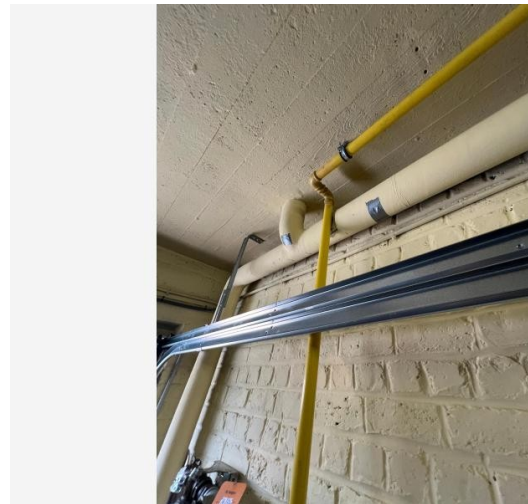
Het asbestmateriaal valt onder de mijlpaal van 2034.

Eindbeoordeling materiaalrisico	Verhoogd materiaalrisico en/of verhoogde kans op vezelvrijgave
---------------------------------	--

Gebondenheid	Categorie 2: niet-hechtgebonden met matrix
Asbestsoort (vezeltype)	Amfibool aanwezig, uitgezonderd crocidoliet
Asbestconcentratie	Hoog ($\geq 50\%$)
Afschermingsgraad van het gehele materiaal	Geheel of deels (ook) vrij aan de binnenlucht
Toestand van het materiaal	Licht beschadigd, licht verweerd. Intact calciumsilicaatmateriaal of categorie III 'gebondenheid'

#	Type	Referentie	Resultaat
2.1	Mengmonster	05	Amosiet
2.2	Mengmonster	06	Amosiet

Beschrijving	Thermische isolatie rond verwarmingsbuizen
Omgeving	Binnen
Primaire drager	HVAC infrastructuur en uitrusting
Asbestmateriaal	In-situ afwerkingslagen - Thermische isolatie
Bindmiddel van asbestmateriaal	Gips - kalk
Gebondenheid op basis van bindmiddel	Niet-hechtgebonden
Hoeveelheid (lengte - omtrek - dikte - aantal)	<ul style="list-style-type: none">• 13,00 m - 20,00 cm - 3,00 cm - 1 stuk• 3,00 m - 20,00 cm - 3,00 cm - 1 stuk
Totaal volume	0,096 m ³
Eenvoudig bereikbaar	Ja
Bevestigingswijze	<ul style="list-style-type: none">• Verlijmd, ingegoten, versmeerd
Identificatiemethode	Vaststelling met monstername
Destructieve handeling voor identificatie	Nee
Opmerking	Rechte stukken= 13 m Bochen= 3 m

Verwijderen

- Zorg voor een veilig beheer. Vermijd het beschadigen van het asbestmateriaal. Controleer de toestand jaarlijks op wijzigingen.
- Sluit de ruimte luchtdicht af en vermijd het betreden van de ruimte.
- Scherm in afwachting van verwijdering het asbestmateriaal af van luchtstromingen en verstoring: bijvoorbeeld door het te verpakken, te fixeren, af te dekken, signalisatie - afbakening aan te brengen, ...
- Verwijder dit asbestmateriaal zo snel mogelijk. Volg de toestand goed op.

- Hermetische zone (erkend asbestverwijderaar)
Verwijderingsvoorschriften volgens Codex over het welzijn op het werk Art. VI.3-61.

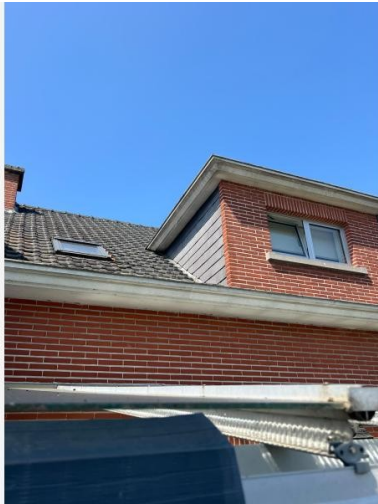
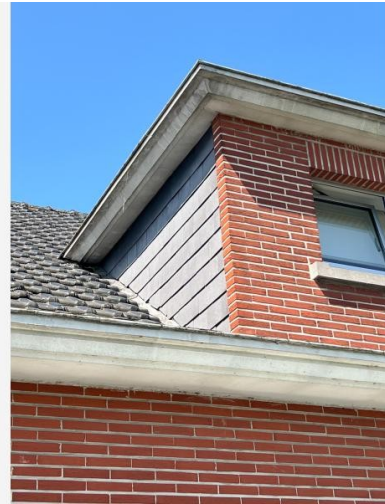
Het asbestmateriaal valt onder de mijlpaal van 2034.

Eindbeoordeling materiaalisico	Laag materiaalisico en/of verlaagde kans op vezelvrijgave
--------------------------------	---

Gebondenheid	Categorie 1: hechtgebonden in oorsprong
Asbestsoort (vezeltype)	Crocidoliet aanwezig
Asbestconcentratie	Laag (< 50%)
Afschermingsgraad van het gehele materiaal	Geheel of deels vrij aan de buitenlucht
Toestand van het materiaal	Licht beschadigd, licht verweerd. Intact calciumsilicaatmateriaal of categorie III 'gebondenheid'

Beschrijving	Gevelleien dakkappen
Omgeving	Buiten
Primaire drager	Wand buitenschil
Asbestmateriaal	Dak- en gevelbekleding - Lei, shingle
Bindmiddel van asbestmateriaal	Cement
Gebondenheid op basis van bindmiddel	Hecht
Hoeveelheid (oppervlakte - aantal)	• 4,00 m ² - 4 stuks
Totale oppervlakte	16,00 m ²
Eenvoudig bereikbaar	Ja
Bevestigingswijze	• Geklemd • Genageld, geniet
Identificatiemethode	Vaststelling zonder monsternamen
Destructieve handeling voor identificatie	Nee

Verwijderen

- Zorg voor een veilig beheer. Vermijd het beschadigen van het asbestmateriaal. Controleer de toestand jaarlijks op wijzigingen.
- Hemelwater dat afspoelt van asbestcement daken of gevels kan asbestdeeltjes bevatten. Gebruik het enkel voor gesloten circuits (bv. spoelen toiletten). Reinig na het vervangen van het dak of de gevel de dakgoten en regenwaterput of -ton om asbesthoudend sediment of slib te verwijderen
- Voer bijkomende staalname(s) uit.

- Eenvoudige handelingen: mag via doe-het-zelf of door werknemer(s) met opleidingsattest eenvoudige handelingen
De toepassing mag zelf verwijderd worden onder de voorwaarden terug te vinden op:
<https://ovam.vlaanderen.be/wie-mag-wat-verwijderen>

- Eenvoudige handelingen: enkel door erkend asbestverwijderaar
Verwijderingsvoorschriften volgens Codex over het welzijn op het werk Art. VI.3-54.

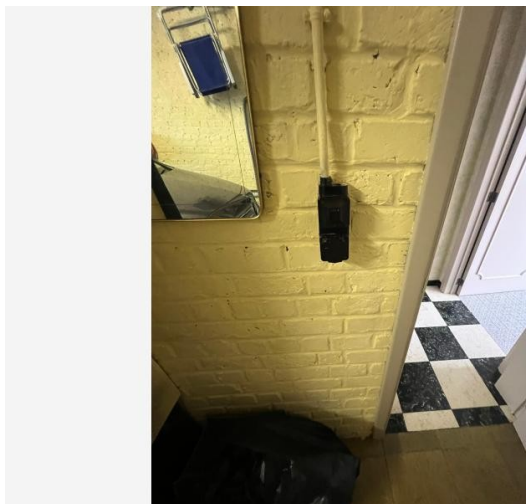
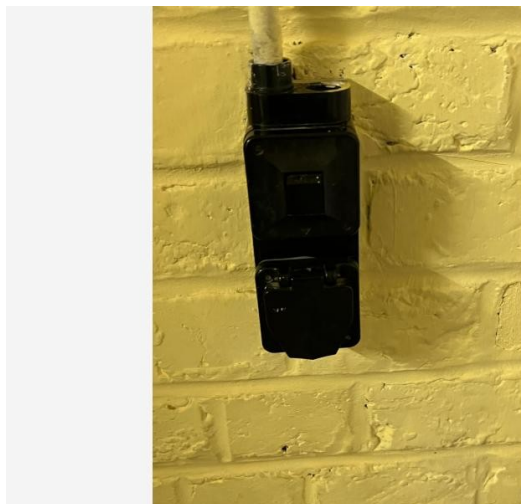
Het asbestmateriaal valt onder de mijlpaal van 2040.

Eindbeoordeling materiaalrisico	Laag materiaalrisico en/of verlaagde kans op vezelvrijgave
---------------------------------	--

Gebondenheid	Categorie 1: hechtgebonden in oorsprong
Asbestsoort (vezeltype)	Crocidoliet aanwezig
Asbestconcentratie	Laag (< 50%)
Afschermingsgraad van het gehele materiaal	Geheel of deels (ook) vrij aan de binnenlucht
Toestand van het materiaal	Onbeschadigd, niet verweerd

Beschrijving	Elektrische schakelaars en stopcontacten
Omgeving	Binnen
Primaire drager	Communicatie en elektrische infrastructuur en uitrusting
Asbestmateriaal	Plaat, paneel, tablet - Type Bakeliet
Bindmiddel van asbestmateriaal	Kunststof of -hars
Gebondenheid op basis van bindmiddel	Hecht
Hoeveelheid (oppervlakte - dikte - aantal)	• 0,10 m ² - 0,10 cm - 5 stuks
Totaal volume	< 0,001 m ³
Eenvoudig bereikbaar	Ja
Bevestigingswijze	• Geschroefd
Identificatiemethode	Vaststelling zonder monsternamen
Destructieve handeling voor identificatie	Nee

Zorgvuldig beheren

- Zorg voor een veilig beheer. Vermijd het beschadigen van het asbestmateriaal. Controleer de toestand jaarlijks op wijzigingen.
- Voer bijkomende staalname(s) uit.

- Eenvoudige handelingen: mag via doe-het-zelf of door werknemer(s) met opleidingsattest eenvoudige handelingen
De toepassing mag zelf verwijderd worden onder de voorwaarden terug te vinden op:
<https://ovam.vlaanderen.be/wie-mag-wat-verwijderen>

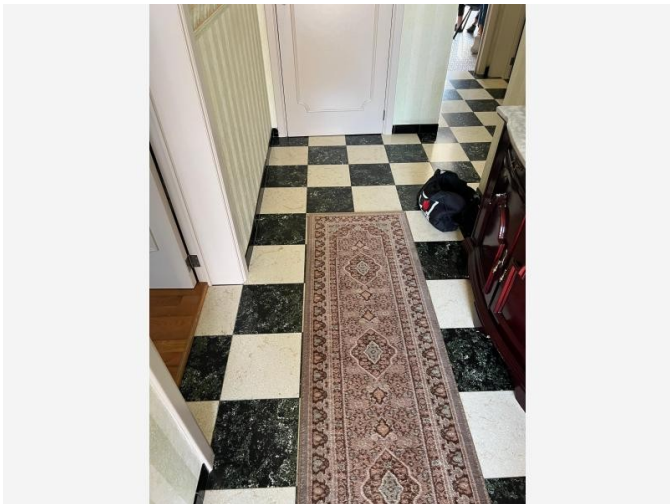
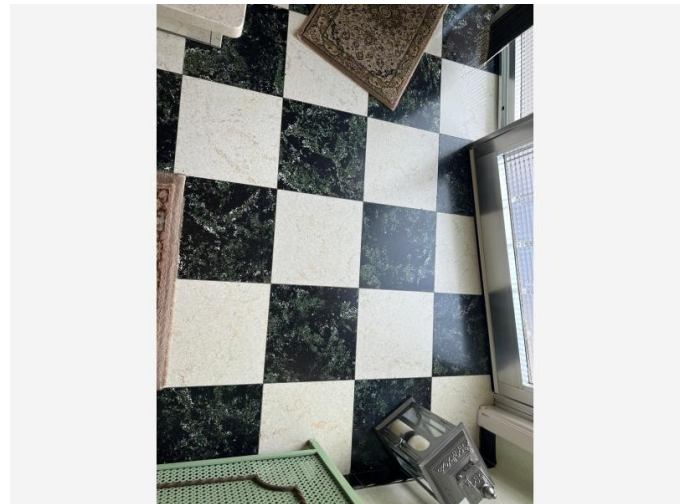
Het asbestmateriaal valt onder de mijlpaal van 2040.

Eindbeoordeling materiaalisico	Laag materiaalisico en/of verlaagde kans op vezelvrijgave
--------------------------------	---

Gebondenheid	Categorie 1: hechtgebonden in oorsprong
Asbestsoort (vezeltype)	Crocidoliet aanwezig
Asbestconcentratie	Laag (< 50%)
Afschermingsgraad van het gehele materiaal	Geheel of deels (ook) vrij aan de binnenlucht
Toestand van het materiaal	Onbeschadigd, niet verweerd

Beschrijving	Vloertegels inkomhal en gang
Omgeving	Binnen
Primaire drager	Vloer
Asbestmateriaal	Prefab - afwerking - Tegel
Bindmiddel van asbestmateriaal	Cement
Gebondenheid op basis van bindmiddel	Hecht
Hoeveelheid (oppervlakte - dikte - aantal)	• 11,00 m ² - 3,00 cm - 1 stuk
Totaal volume	0,33 m ³
Eenvoudig bereikbaar	Ja
Bevestigingswijze	• Verlijmd, ingegoten, versmeerd
Identificatiemethode	Vaststelling zonder monstername
Destructieve handeling voor identificatie	Nee
Opmerking	geschatte hoeveelheid

Zorgvuldig beheren

- Zorg voor een veilig beheer. Vermijd het beschadigen van het asbestmateriaal. Controleer de toestand jaarlijks op wijzigingen.
- Voer bijkomende staalname(s) uit.

- Eenvoudige handelingen: mag via doe-het-zelf of door werknemer(s) met opleidingsattest eenvoudige handelingen
De toepassing mag zelf verwijderd worden onder de voorwaarden terug te vinden op:
<https://ovam.vlaanderen.be/wie-mag-wat-verwijderen>

- Eenvoudige handelingen: enkel door erkend asbestverwijderaar
Verwijderingsvoorschriften volgens Codex over het welzijn op het werk Art. VI.3-54.
