Asbestinventarisatetest

Waardestraat 13, 1540 Pajottegem

Attestnummer : 20250713-000068.000

Uitgegeven op : 13.07.2025

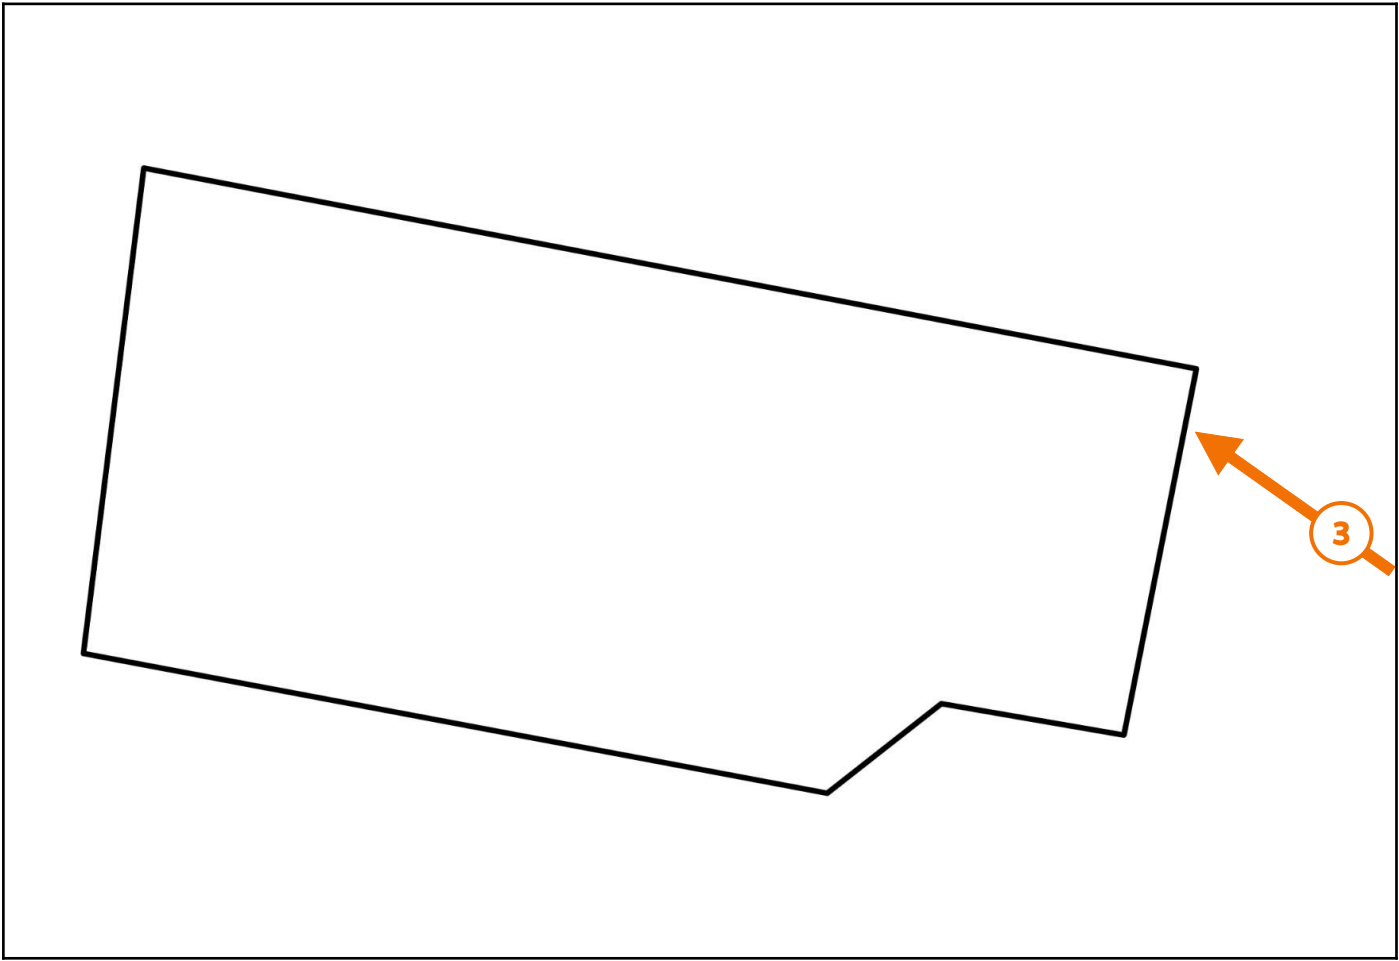
Plan 2.1: Bijgebouw/berging plan

Beschrijving	Type	Actie
3. verticale plaat vogelkooi links	Asbestmateriaal	Verwijderen

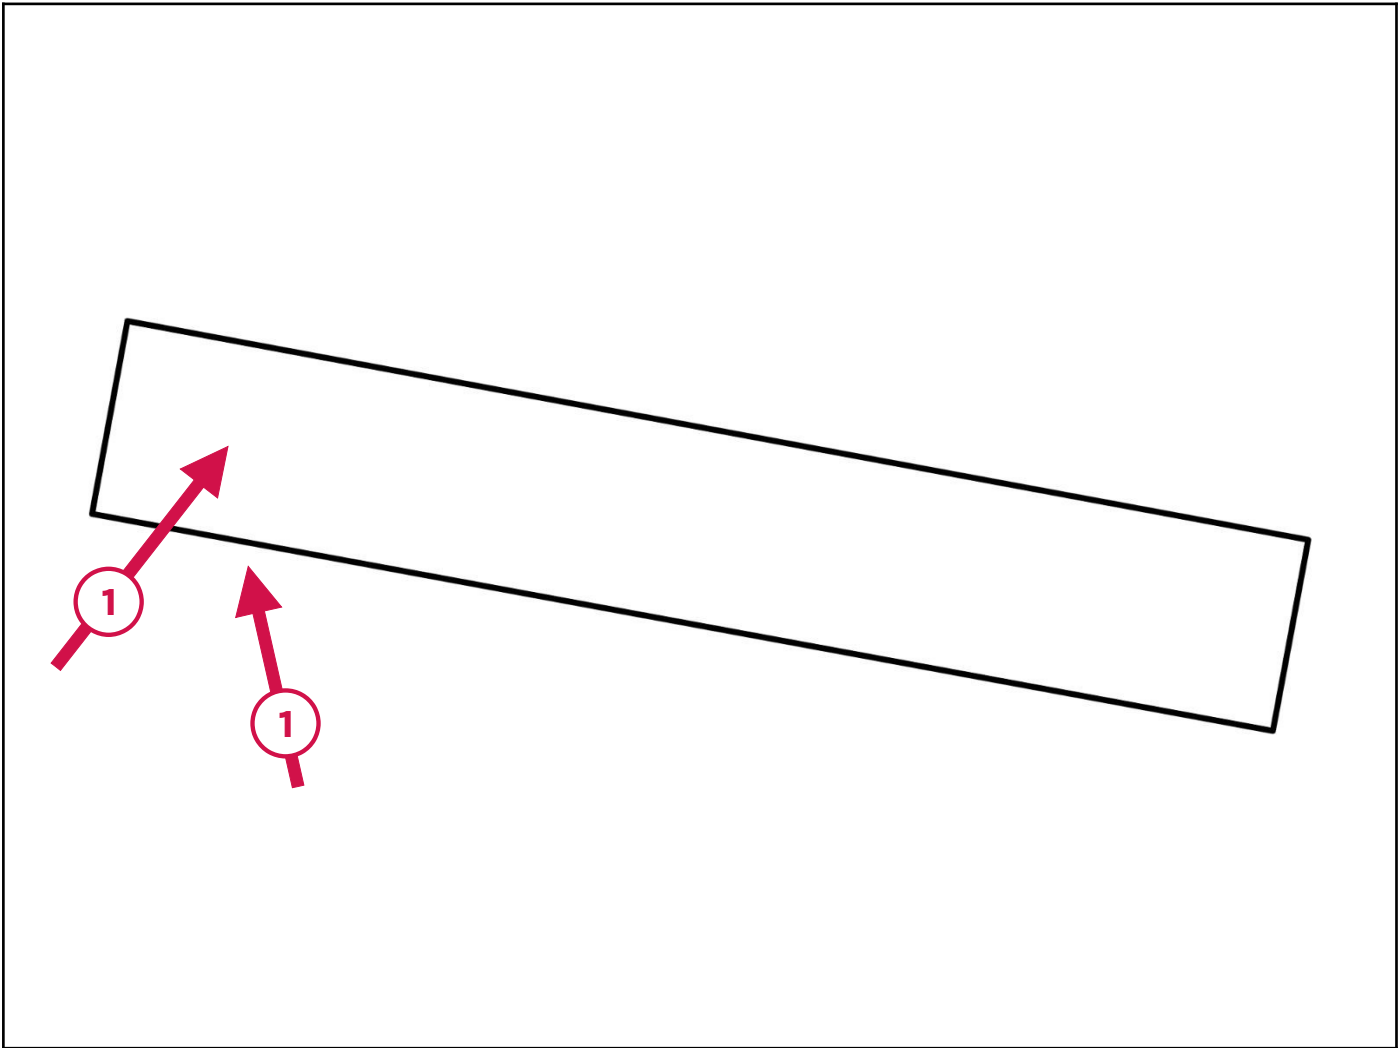
Plan 3.1: Bijgebouw/berging plan

Beschrijving	Type	Actie
1. Golfplaten dak en verticale plaat (2M ²) met afdruiп berging in tuin.	Asbestmateriaal	Dringend verwijderen

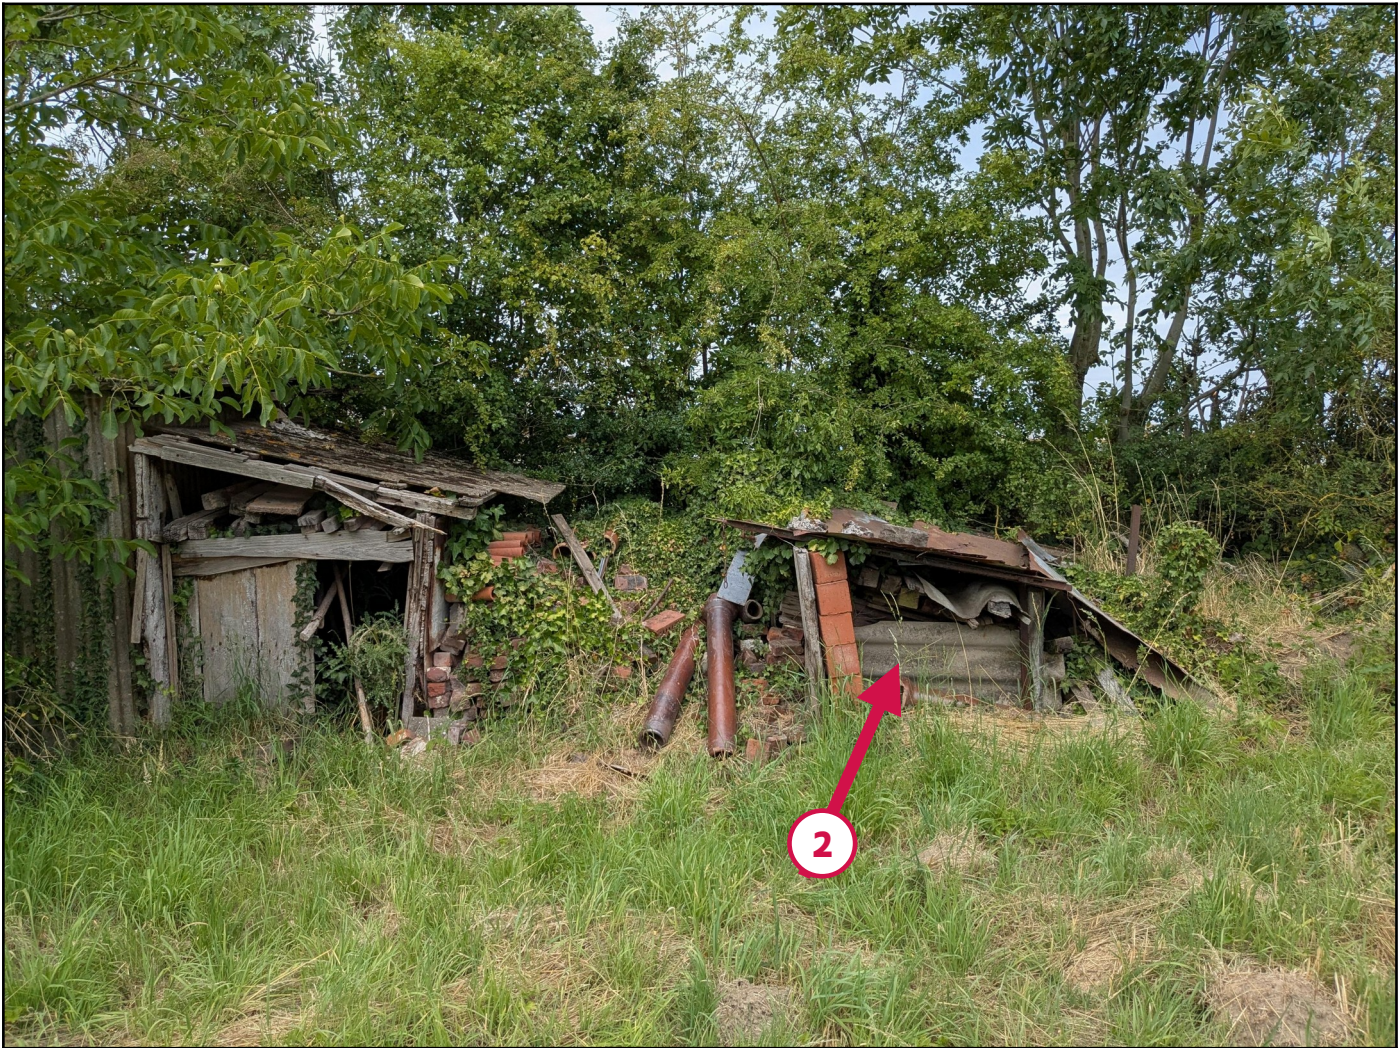
Plan 3.4: achteraanzicht

Beschrijving	Type	Actie
2. afval/stock in tuin	Asbestmateriaal	Dringend verwijderen

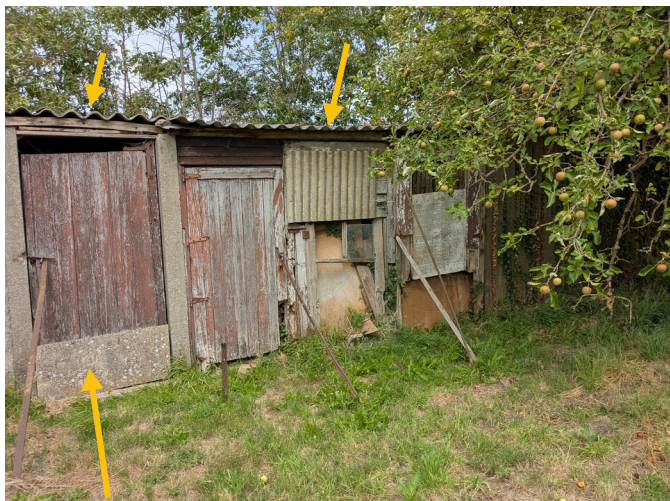
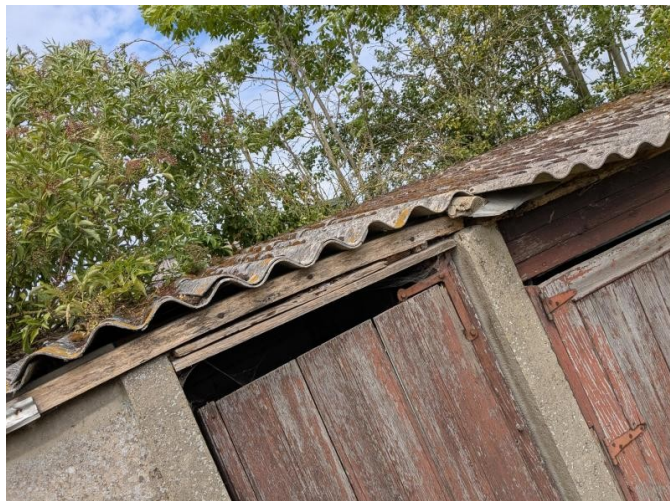
Fiche 1: Golfplaten dak en verticale plaat (2M²) met afdruipl berging in tuin.

Eindbeoordeling materiaalarisico	Hoog materiaalarisico en/of hoge kans op vezelvrijgave
----------------------------------	--

Gebondenheid	Categorie 1: hechtgebonden in oorsprong
Asbestsoort (vezeltype)	Crocidoliet aanwezig
Asbestconcentratie	Laag (< 50%)
Afschermingsgraad van het gehele materiaal	Geheel of deels (ook) vrij aan de binnenlucht
Toestand van het materiaal	Matig beschadigd, matig verweerd

Beschrijving	Golfplaten dak en verticale plaat (2M ²) met afdruipe berging in tuin.
Omgeving	Buiten
Primaire drager	dak en wand
Asbestmateriaal	golfplaat en plaat
Bindmiddel van asbestmateriaal	Cement
Gebondenheid op basis van bindmiddel	Hecht
Hoeveelheid (gewicht - aantal)	<ul style="list-style-type: none">• 120,00 kg - 1 stuk
Totaal gewicht	120,00 kg
Eenvoudig bereikbaar	Ja
Bevestigingswijze	<ul style="list-style-type: none">• Geschroefd• Genageld, geniet
Identificatiemethode	Vaststelling zonder monsternamen
Destructieve handeling voor identificatie	Nee
Opmerking	De hoeveelheid is een schatting.

Dringend verwijderen

- Zorg voor een veilig beheer. Vermijd het beschadigen van het asbestmateriaal. Controleer de toestand jaarlijks op wijzigingen.
- Verwijder dit asbestmateriaal zo snel mogelijk. Volg de toestand goed op.
- Voer bijkomende staalname(s) uit.

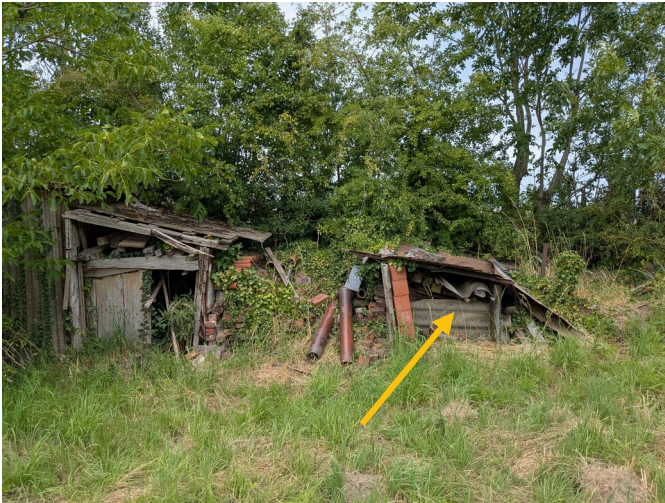
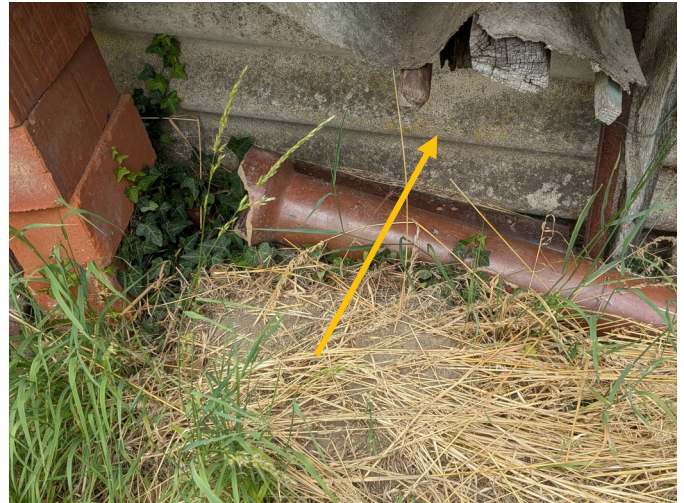
Beschrijving	afval/stock in tuin
Type afvalstof	Betreft stock-voorraad of gedemonteerde asbestmaterialen
Aanwezige resten	Geen resten aanwezig
Omgeving	Buiten
Primaire drager	Bodem
Asbestmaterialen	<ul style="list-style-type: none">Dak- en gevelbekleding - Golfplaat
Bindmiddel van asbestmateriaal	Cement
Gebondenheid op basis van bindmiddel	Hecht
Hoeveelheid (gewicht - aantal)	<ul style="list-style-type: none">2,00 kg - 1 stuk
Totaal gewicht	2,00 kg
Eenvoudig bereikbaar	Ja
Identificatiemethode	Vaststelling zonder monsternamen
Opmerking	De hoeveelheid is een schatting.

Dringend verwijderen

- Scherm in afwachting van verwijdering het asbestafval af van luchtstromingen en verstoring: bijvoorbeeld door het te verpakken, te fixeren, af te dekken, signalisatie - afbakening aan te brengen,
- Verwijder het asbestafval.
- Voer bijkomende staalname(s) uit.

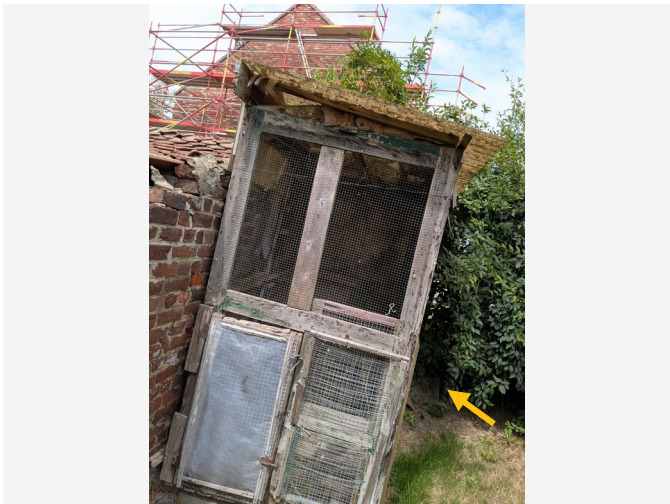
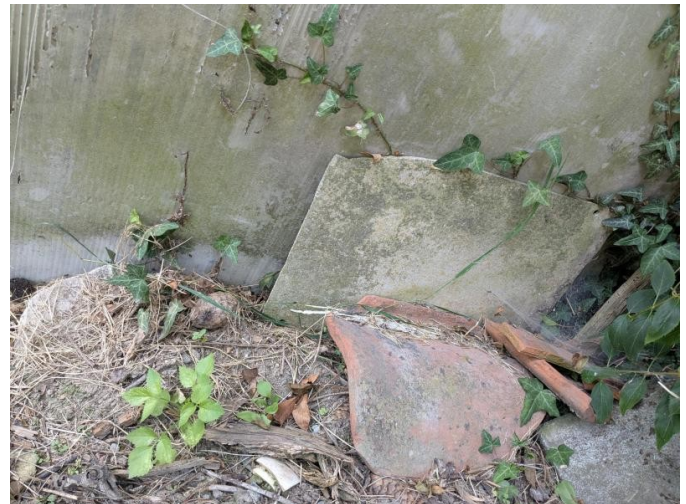
Eindbeoordeling materiaalisico	Verhoogd materiaalisico en/of verhoogde kans op vezelvrijgave
--------------------------------	---

Gebondenheid	Categorie 1: hechtgebonden in oorsprong
Asbestsoort (vezeltype)	Crocidoliet aanwezig
Asbestconcentratie	Laag (< 50%)
Afschermingsgraad van het gehele materiaal	Geheel of deels vrij aan de buitenlucht
Toestand van het materiaal	Matig beschadigd, matig verweerd

Beschrijving	verticale plaat vogelkooi links
Omgeving	Buiten
Primaire drager	Wand buitenschil
Asbestmateriaal	Dak- en gevelbekleding - Plaat
Bindmiddel van asbestmateriaal	Cement
Gebondenheid op basis van bindmiddel	Hecht
Hoeveelheid (oppervlakte - dikte - aantal)	• 0,50 m ² - 0,50 cm - 1 stuk
Totaal volume	0,003 m ³
Eenvoudig bereikbaar	Ja
Bevestigingswijze	<ul style="list-style-type: none">• Geklemd• Geschroefd• Genageld, geniet
Identificatiemethode	Vaststelling zonder monstername
Destructieve handeling voor identificatie	Nee
Opmerking	De hoeveelheid is een schatting.

Verwijderen

- Zorg voor een veilig beheer. Vermijd het beschadigen van het asbestmateriaal. Controleer de toestand jaarlijks op wijzigingen.
- Verwijder dit asbestmateriaal zo snel mogelijk. Volg de toestand goed op.
- Voer bijkomende staalname(s) uit.

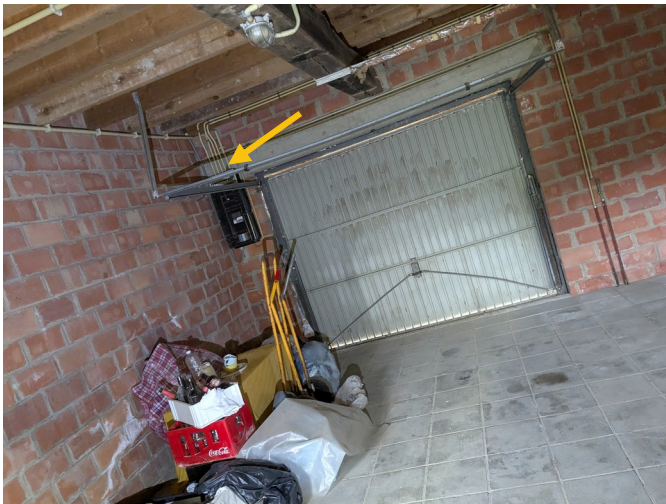
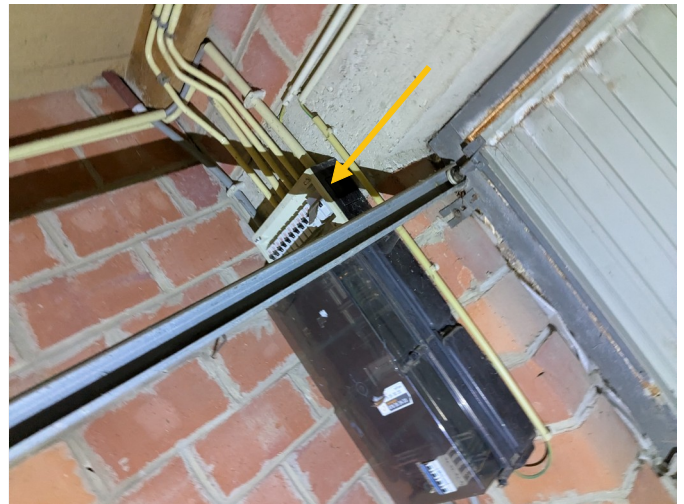
Eindbeoordeling materiaalrisico	Laag materiaalrisico en/of verlaagde kans op vezelvrijgave
---------------------------------	--

Gebondenheid	Categorie 1: hechtgebonden in oorsprong
Asbestsoort (vezeltype)	Crocidoliet aanwezig
Asbestconcentratie	Laag (< 50%)
Afschermingsgraad van het gehele materiaal	Geheel of deels (ook) vrij aan de binnenlucht
Toestand van het materiaal	Onbeschadigd, niet verweerd

Beschrijving	elektrische LS doos in bakeliet
Omgeving	Binnen
Primaire drager	Communicatie en elektrische infrastructuur en uitrusting
Asbestmateriaal	Plaat, paneel, tablet - Type Bakeliet
Bindmiddel van asbestmateriaal	Kunststof of -hars
Gebondenheid op basis van bindmiddel	Hecht
Hoeveelheid (oppervlakte - dikte - aantal)	• 0,20 m ² - 0,20 cm - 1 stuk
Totaal volume	< 0,001 m ³
Eenvoudig bereikbaar	Ja
Bevestigingswijze	• Geschroefd
Identificatiemethode	Vaststelling zonder monstername
Destructieve handeling voor identificatie	Nee
Opmerking	De hoeveelheid is een schatting.

Zorgvuldig beheren

- Zorg voor een veilig beheer. Vermijd het beschadigen van het asbestmateriaal. Controleer de toestand jaarlijks op wijzigingen.
- Voer bijkomende staalname(s) uit.

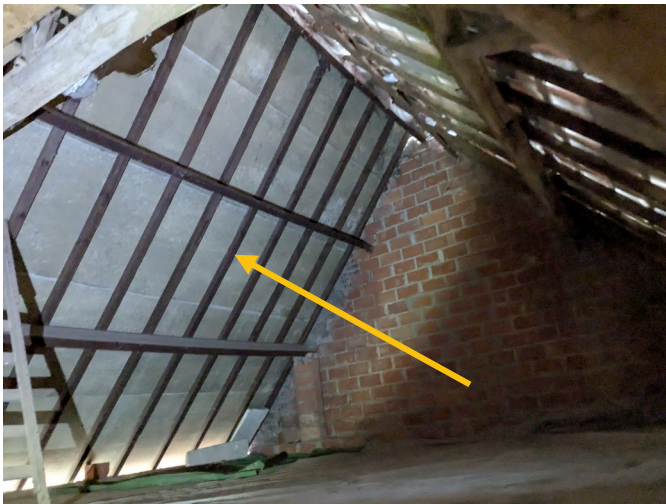
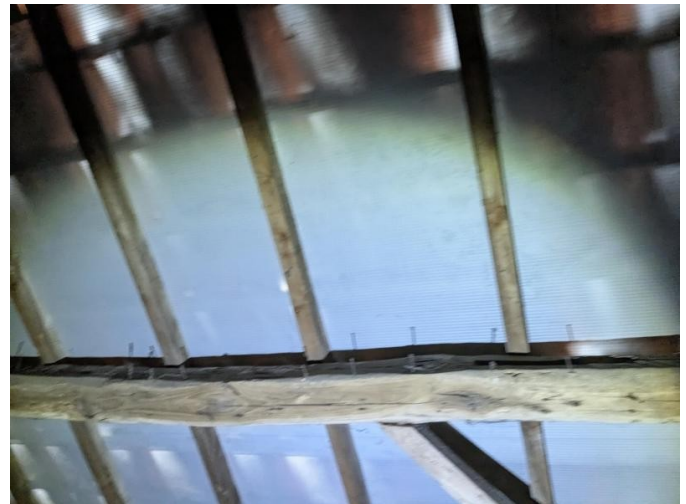
Beschrijving	menuiserite 1/2 schuin dak garage vooraan
Omgeving	Binnen
Primaire drager	Schuin dak
Asbestmateriaal	Plaat, paneel, tablet - Type Menuiserite
Bindmiddel van asbestmateriaal	Cement
Gebondenheid op basis van bindmiddel	Hecht
Hoeveelheid (oppervlakte - dikte - aantal)	• 31,00 m ² - 0,30 cm - 1 stuk
Totaal volume	0,093 m ³
Eenvoudig bereikbaar	Ja
Bevestigingswijze	• Genageld, geniet
Identificatiemethode	Vaststelling met monstername
Destructieve handeling voor identificatie	Nee
Opmerking	De hoeveelheid is een schatting.

Zorgvuldig beheren

- Zorg voor een veilig beheer. Vermijd het beschadigen van het asbestmateriaal. Controleer de toestand jaarlijks op wijzigingen.

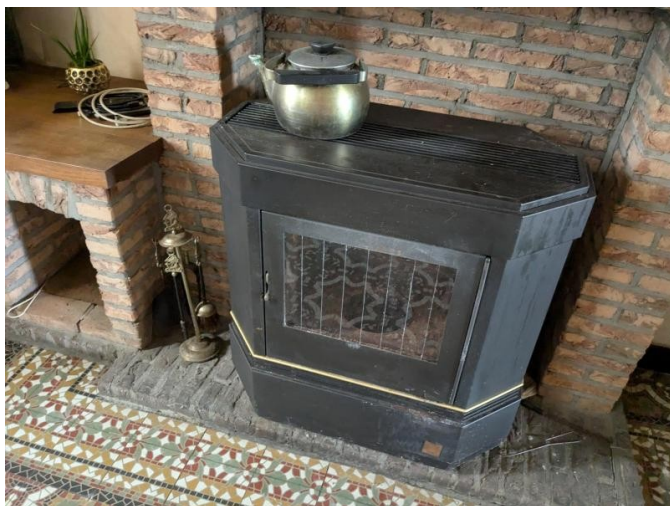
Situeringsfoto

Beperkingen

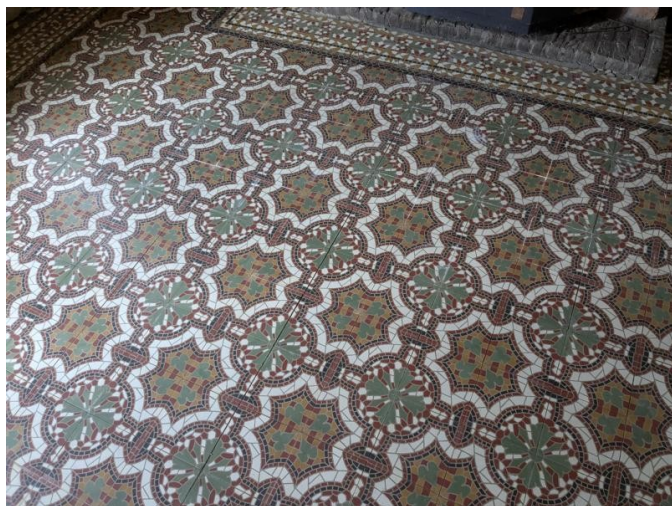
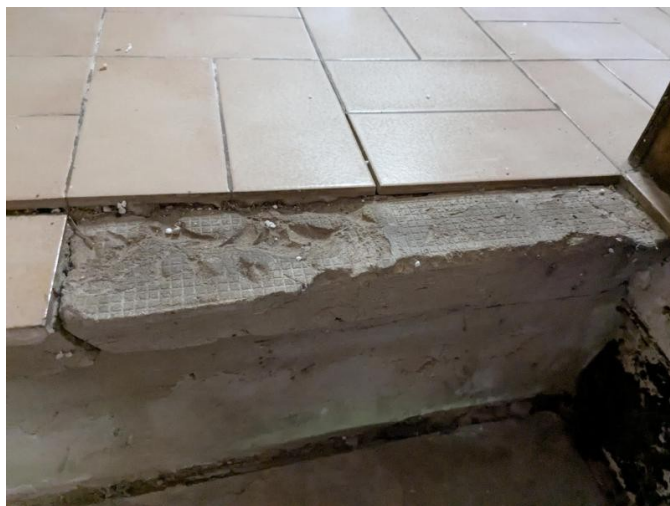
Fiche 8: lijmlaag vloertegels

Geen asbest

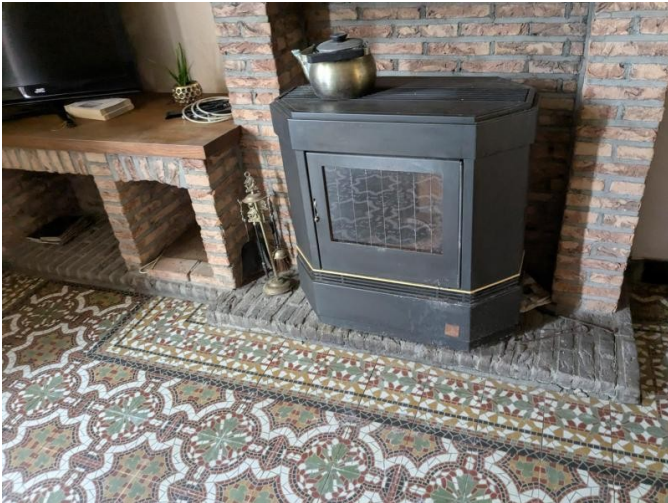
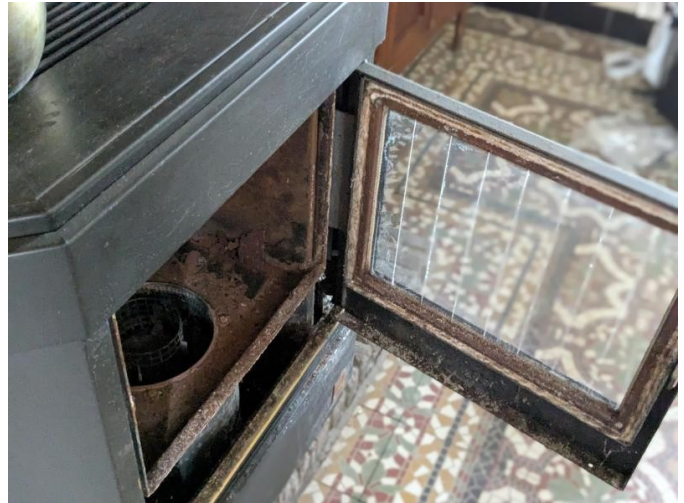
Fiche 9: koord mazoutkachels

Geen asbest

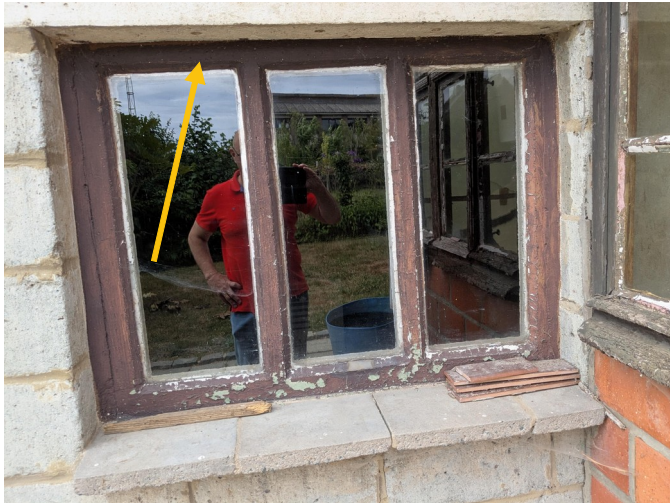
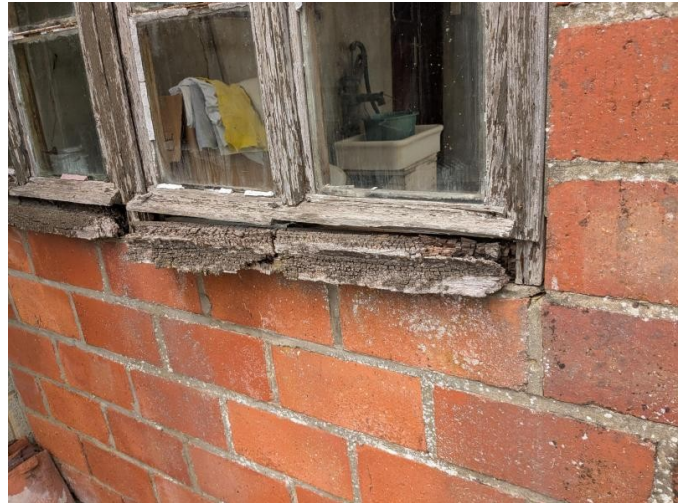
Fiche 12: mastiek houten ramen enkel glas

Geen asbest

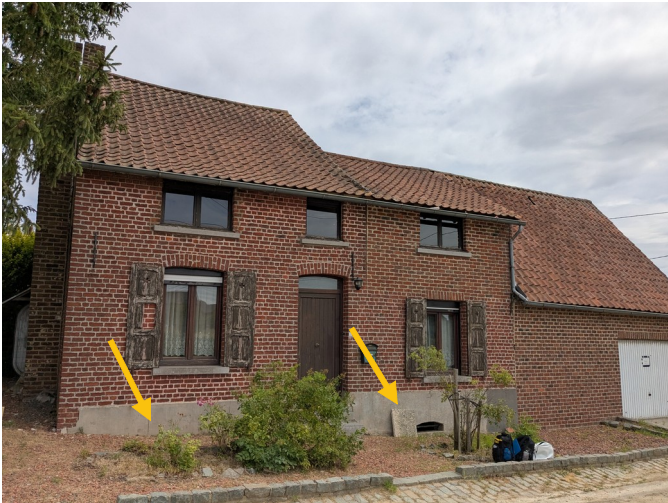
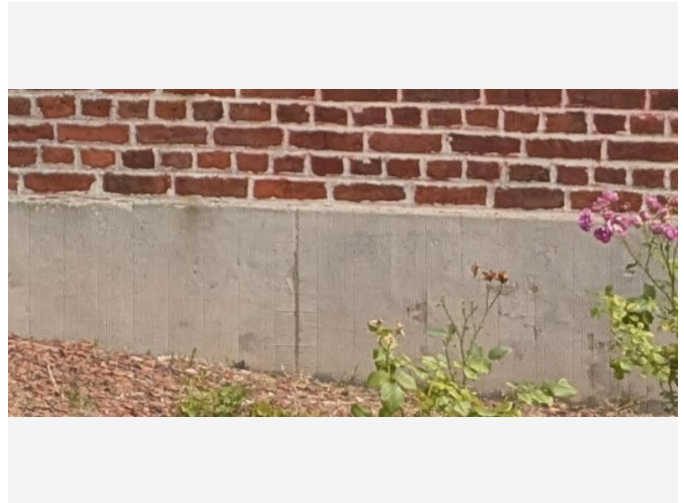
Fiche 13: cementering buitengevels

Geen asbest
